”UNIVERSIDAD ANDINA DEL CUSCO”

**FACULTAD DE INGENIERÍA Y ARQUITECTURA
ESCUELA PROFESIONAL DE INGENIERÍA CIVIL**

“ANÁLISIS Y PROPUESTA DE MEJORA DEL TRÁFICO VEHICULAR Y SEGURIDAD VIAL APLICANDO REDUCTORES DE VELOCIDAD EN LOS TRAMOS CEMENTERIO, MERCADO VINOCANCHON Y MERCADO DE MAYORISTAS FERIAL DE PRODUCTORES EN EL DISTRITO DE SAN JERÓNIMO EN EL AÑO 2022. ”

Para optar al Título Profesional de Ingeniera Civil

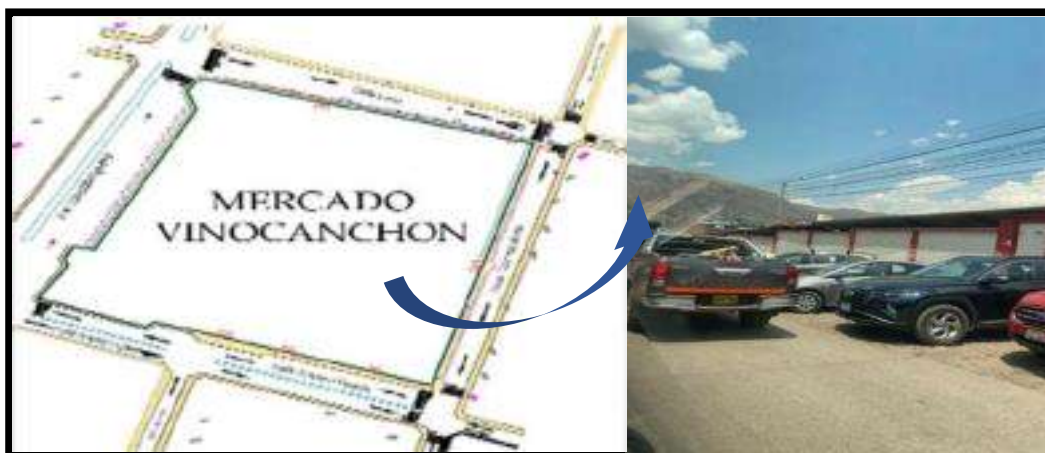
Figura N° 5

Vehículos estacionados indebidamente en la Calle Clorinda Matto de Turner alrededor del Mercado Vinocanchon

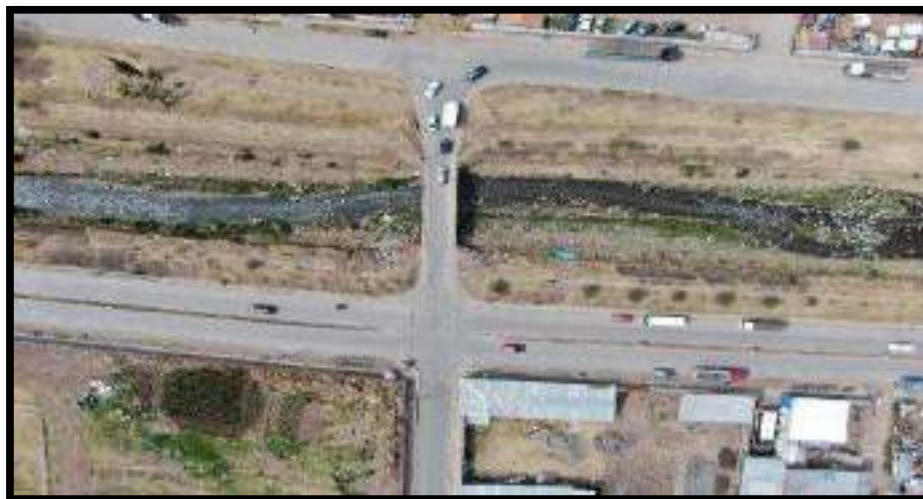
Figura N° 9

Puente que conecta la Avenida Evitamiento y Av. Costanera

Como se evidencia en la figura N°8 constantemente existe congestión vehicular puesto que el puente cuenta con un carril muy estrecho la inexistencia de señalización generando constantemente incomodidad y riesgo tanto para el peatón y conductor.

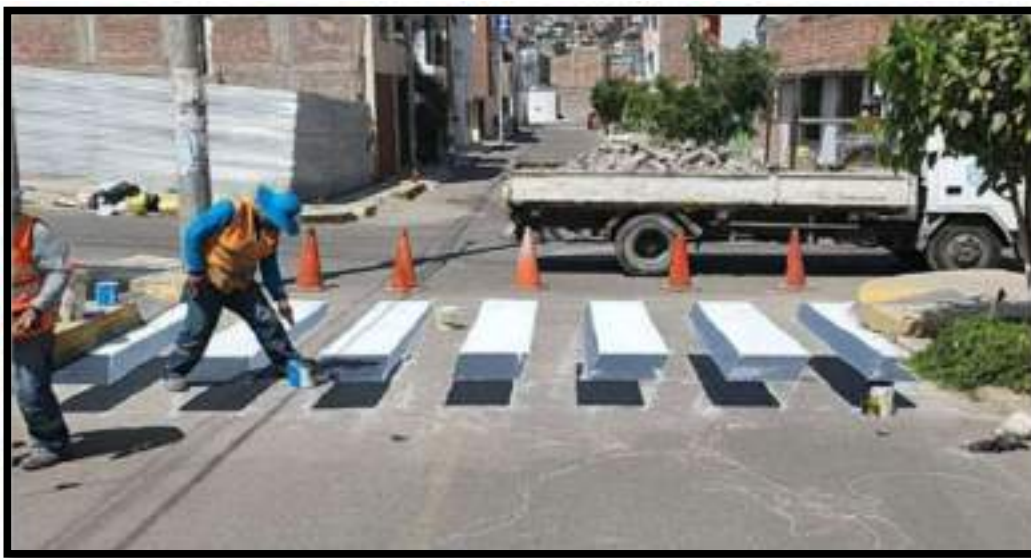
Figura N° 24

Cruces Peatonales en 3D pintados en el departamento de Arequipa entre las

Es un efecto óptico que se realiza con demarcación vial, en donde se dan sombras a las pastillas de la cebrá para que parezca que está “flotando”. Este efecto busca que se reduzca la velocidad de parte de los conductores en los pasos peatonales, reduciendo por ende la posibilidad de siniestros con los peatones. (Ministerio de Transporte de Colombia , 2021)

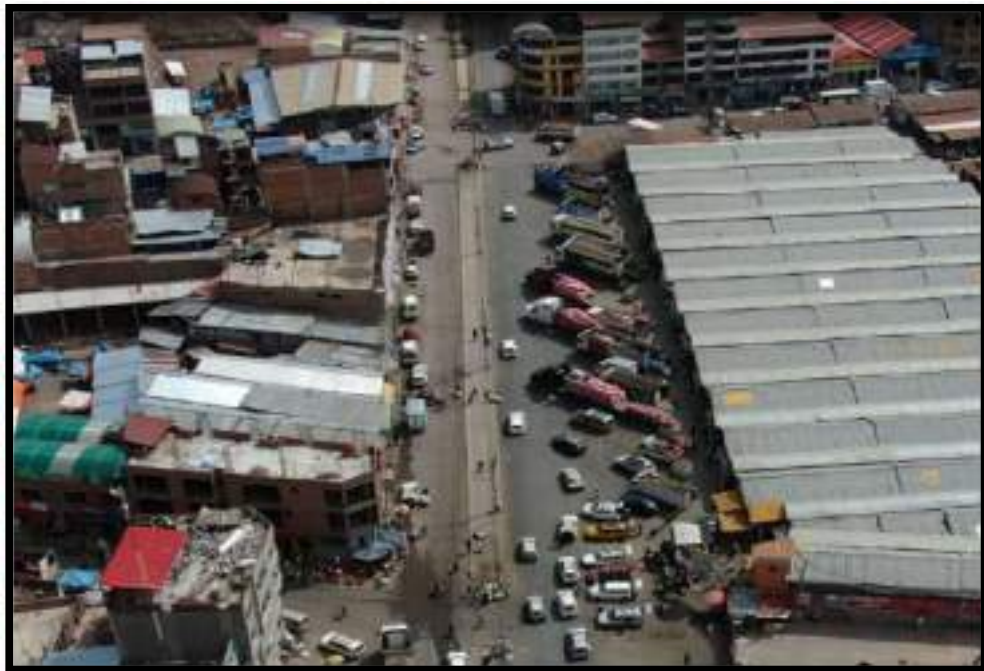
Figura N° 56

Vuelo del Drone para el aforo de velocidades en Av. Llocllampata

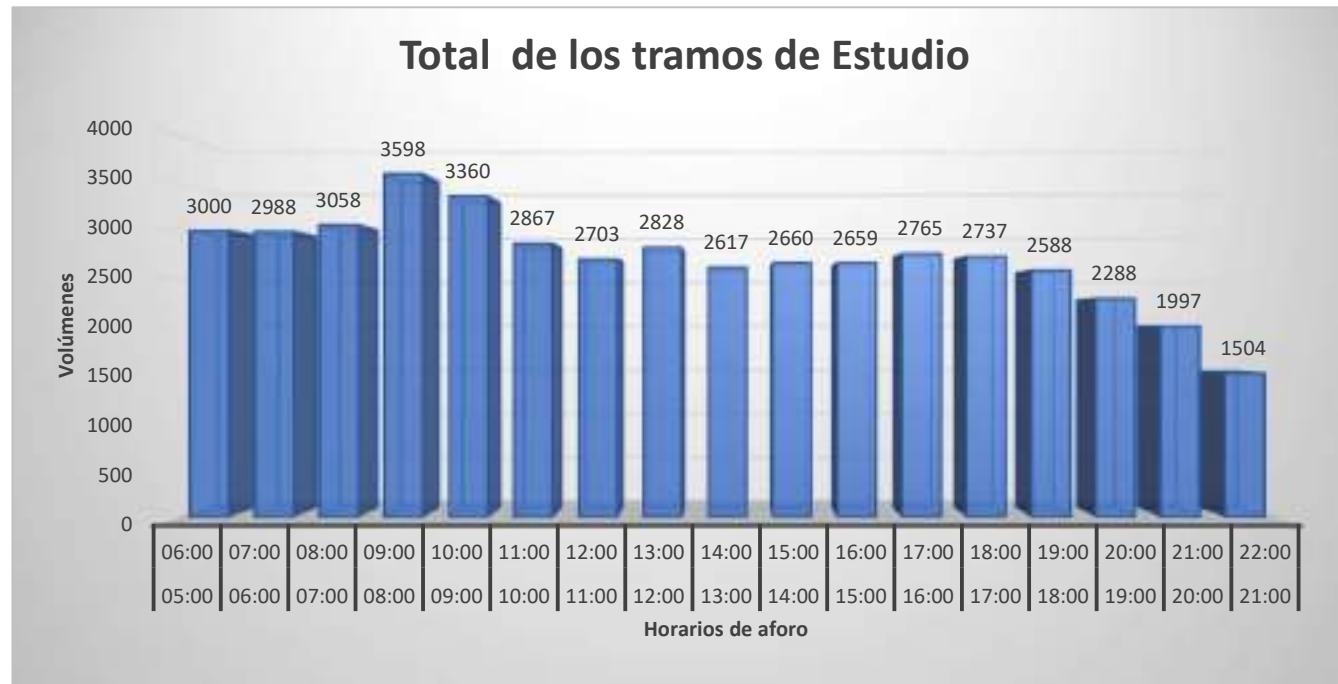
Figura N° 59

Diagrama de volúmenes de vehículos en los horarios aforados

Como se muestra en el diagrama el horario de máxima demanda es de 8:00 a 9:00 a.m. Por ello es que se tomó dicho horario para el aforo en los tramos de estudio ya antes mencionados

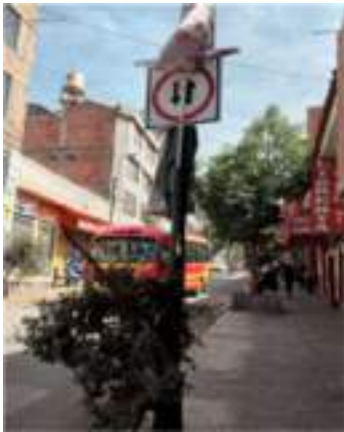
<div style="border: 1px solid black; padding: 5px; margin-left: 20px;"> <p>Señal N°1 se encuentra colgada en un poste y es la que se encuentra más deteriorada.</p> </div>

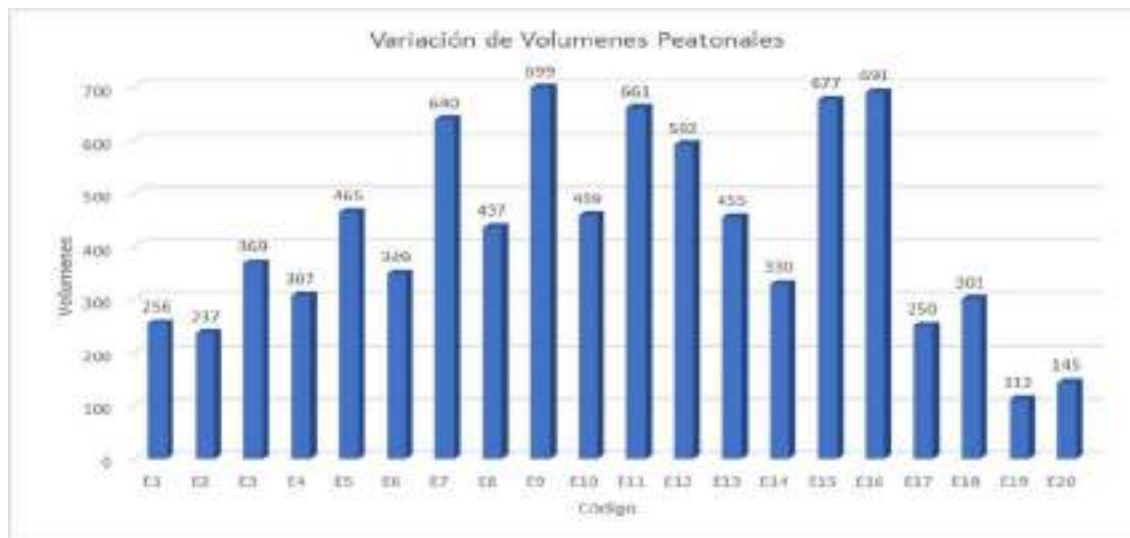
Diagrama Resumen de Porcentaje del post análisis del aforo peatonal

El diagrama nos indica que la calle en la existe mayor incidencia de peatones es la Calle Ramon Castilla con un volumen de 699 peatones en 60 min.

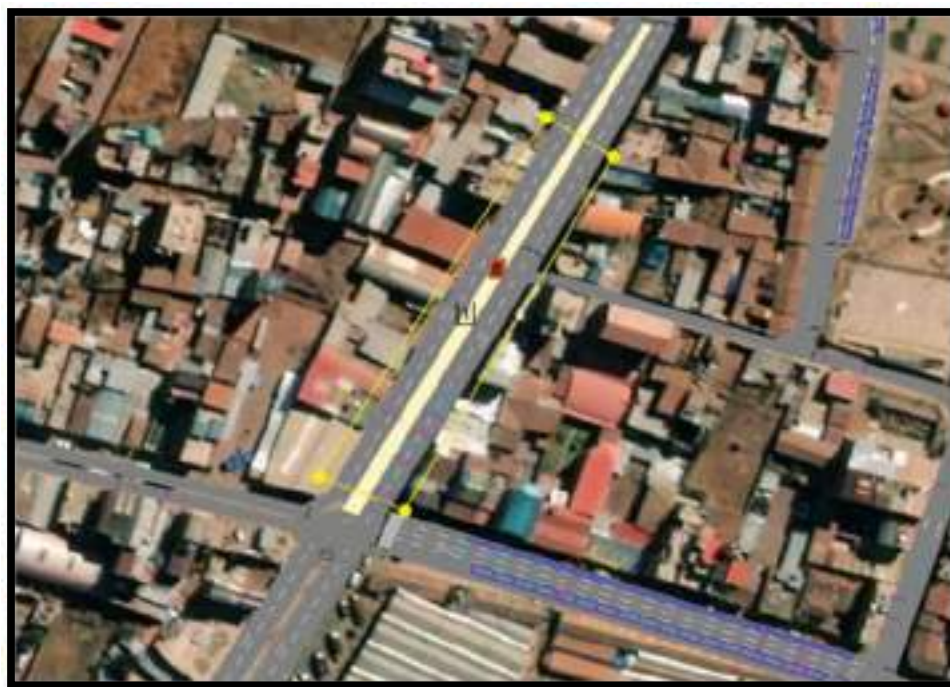
Modelamiento de estado actual en la Av Llocllampata.

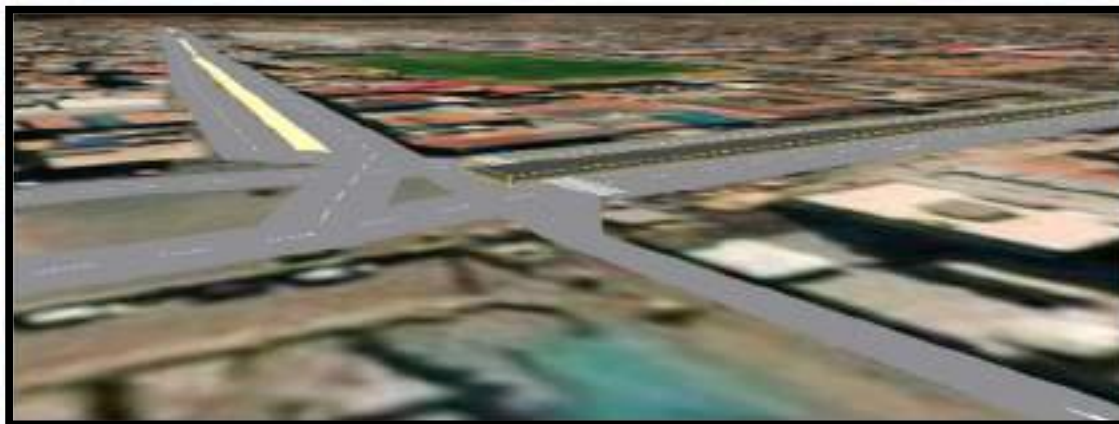
Modelamiento con propuesta de separador central en Av. La cultura.

Se ha identificado que según a los reportes policiales y los estudios realizados anteriormente, la isla central ubicada en Av. La Cultura presenta deficiencias ocasionando inseguridad para los peatones, por lo que proponemos que sea repintada o se implemente un separar central por la autoridad competente.

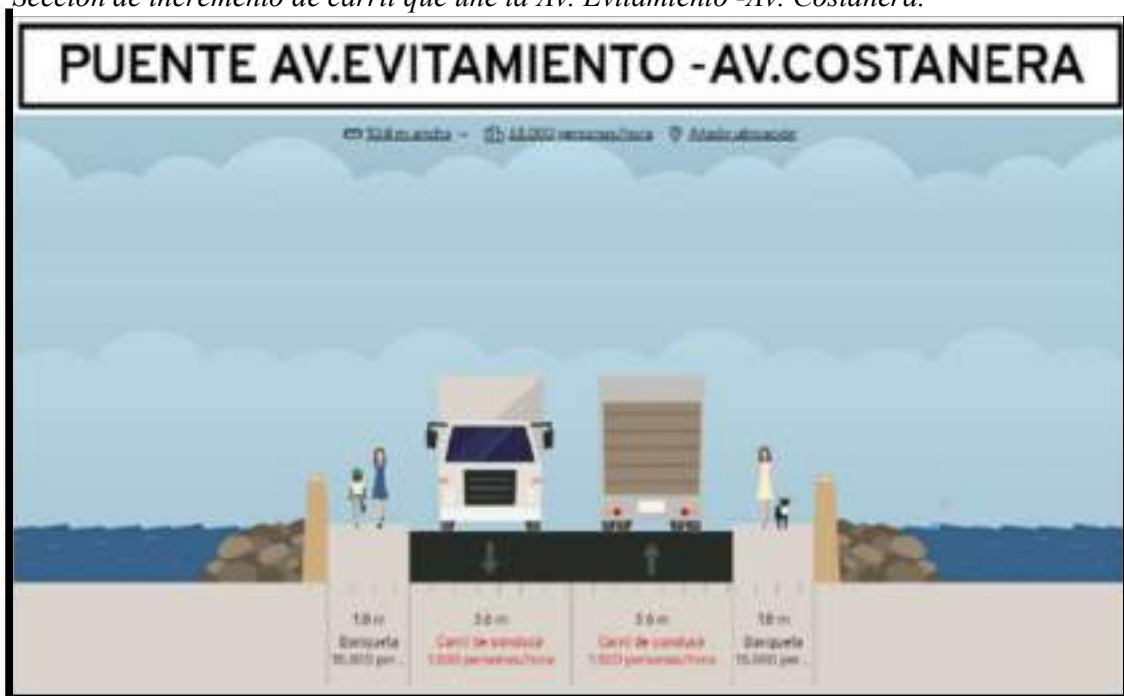
Figura N° 99

Sección de incremento de carril que une la Av. Evitamiento -Av. Costanera.

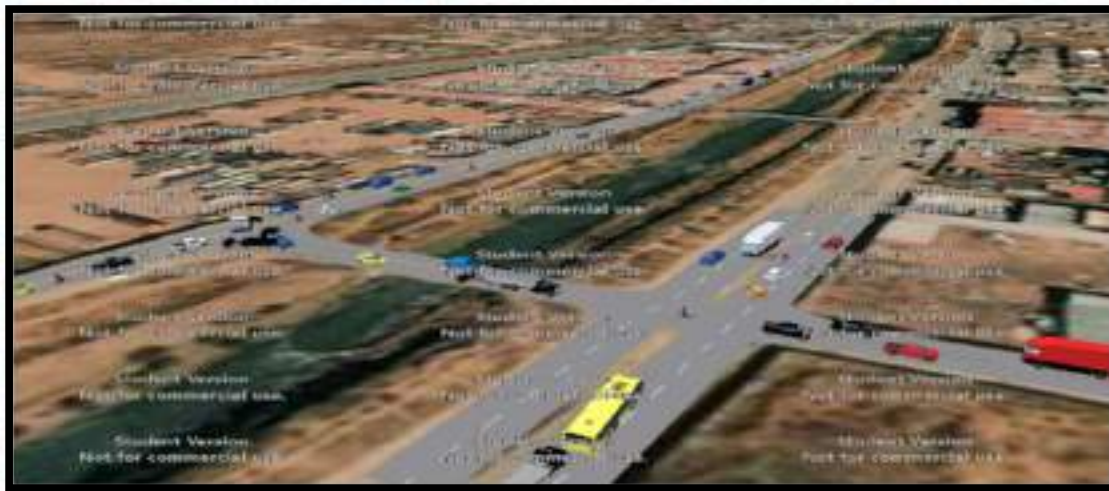
Figura N° 100

Sección de incremento de carril que une la Av. Evitamiento -Av. Costanera.
