UNIVERSIDAD ANDINA DEL CUSCO

FACULTAD DE INGENIERÍA Y ARQUITECTURA
ESCUELA PROFESIONAL DE INGENIERÍA CIVIL

TESIS

“CORRELACIÓN ENTRE LOS INDICADORES PCI E IRI DEL PAVIMENTO
FLEXIBLE EN EL TRAMO DE LA RED VIAL 28B CALCA-CUSCO 2022”.

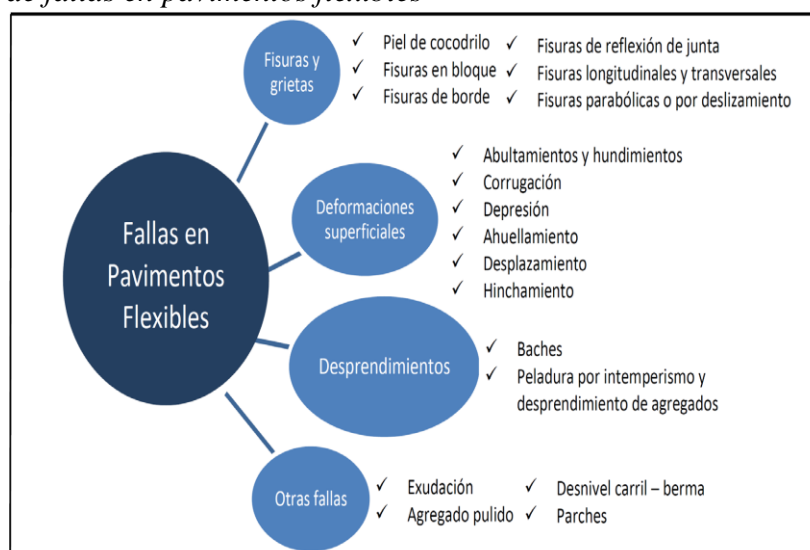
Figura 15

Resumen de fallas en pavimentos flexibles

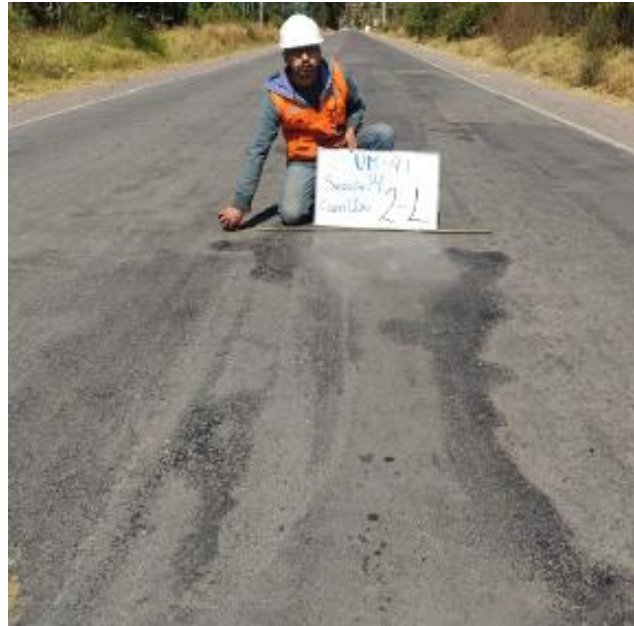
Figura 17

Exudación – Baja Severidad

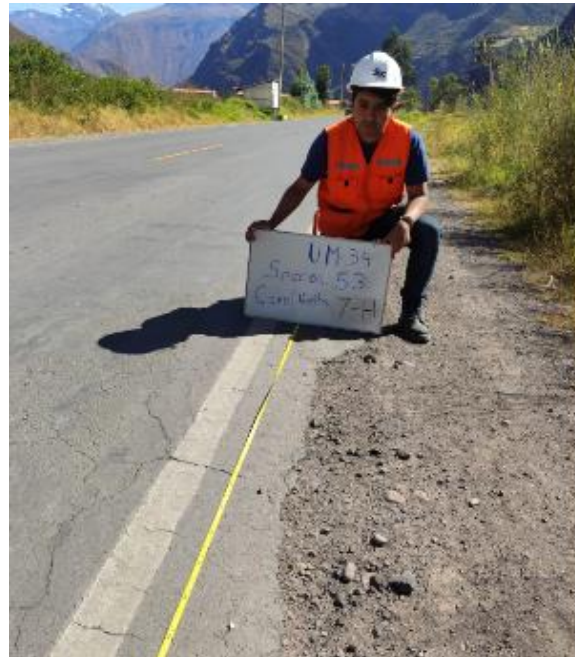
Figura 22

Grieta de borde Severidad-Alta

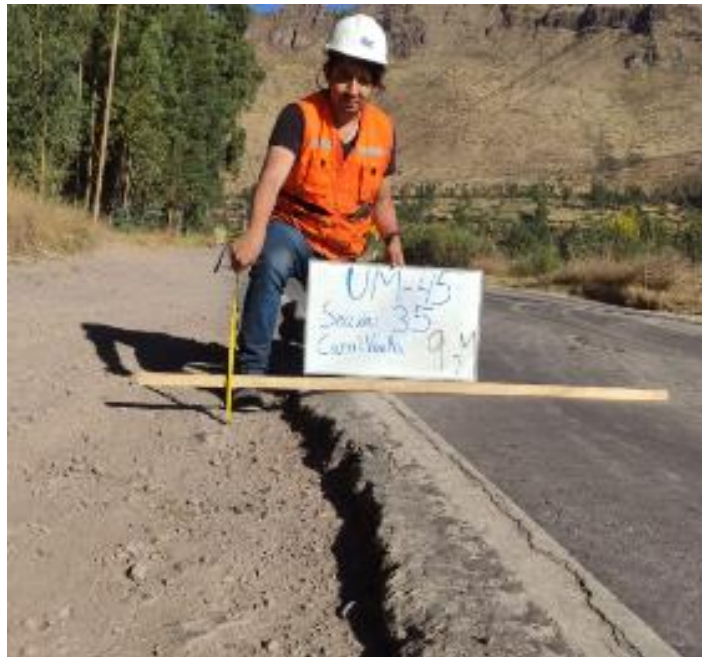
Figura 24

Desnivel carril/berma de severidad media

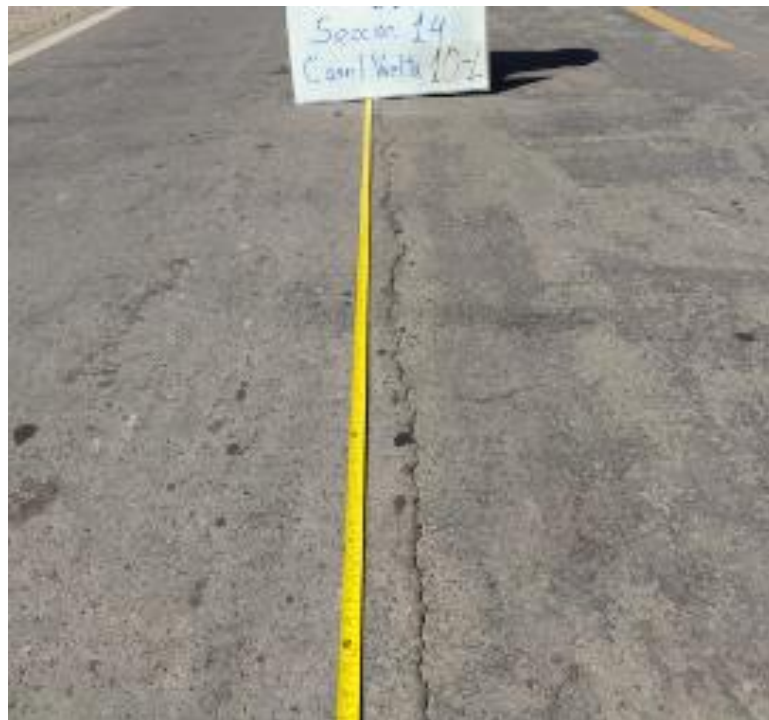
Figura 25

Grieta Longitudinal y Transversal- Alta Severidad

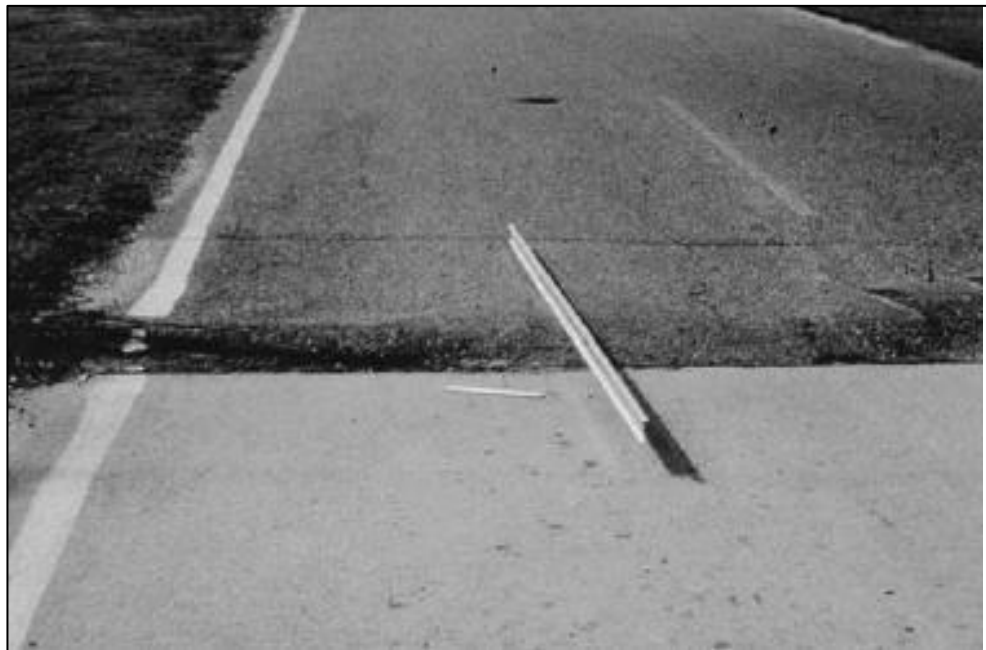
Figura 31

Desplazamiento de severidad alta.

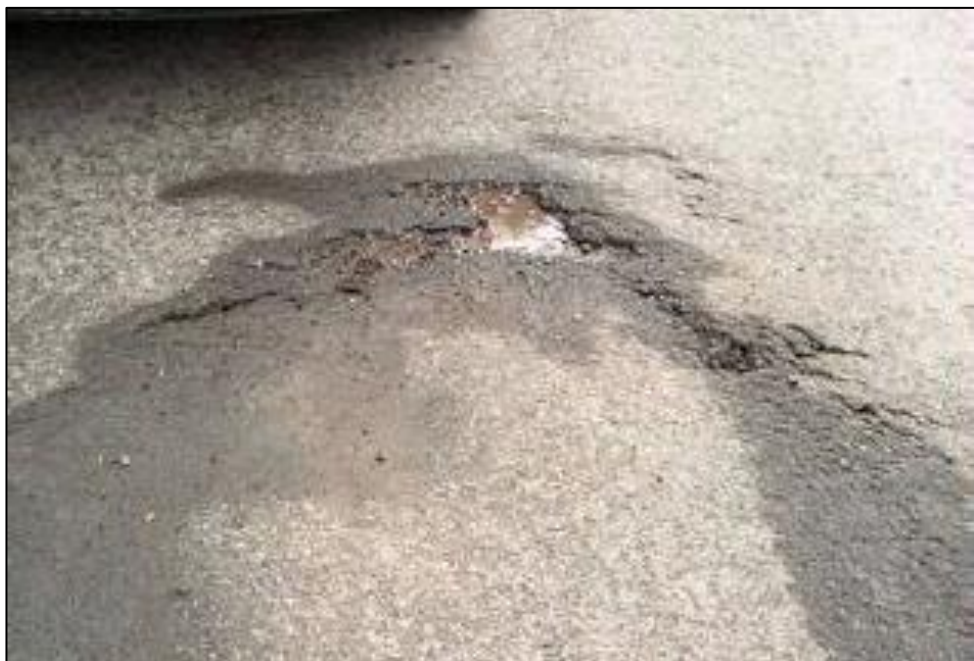
Figura 32

Grietas Parabólica de nivel de severidad alto

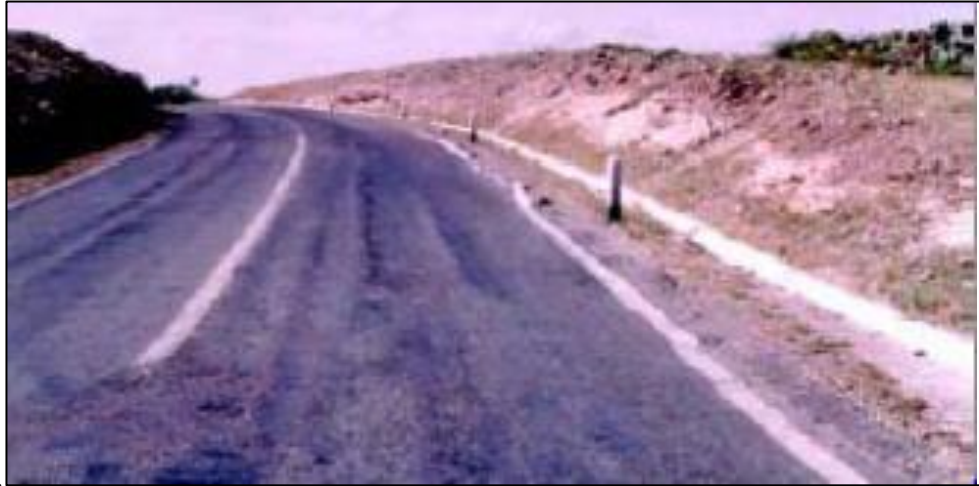
Figura 33

Hinchamiento.

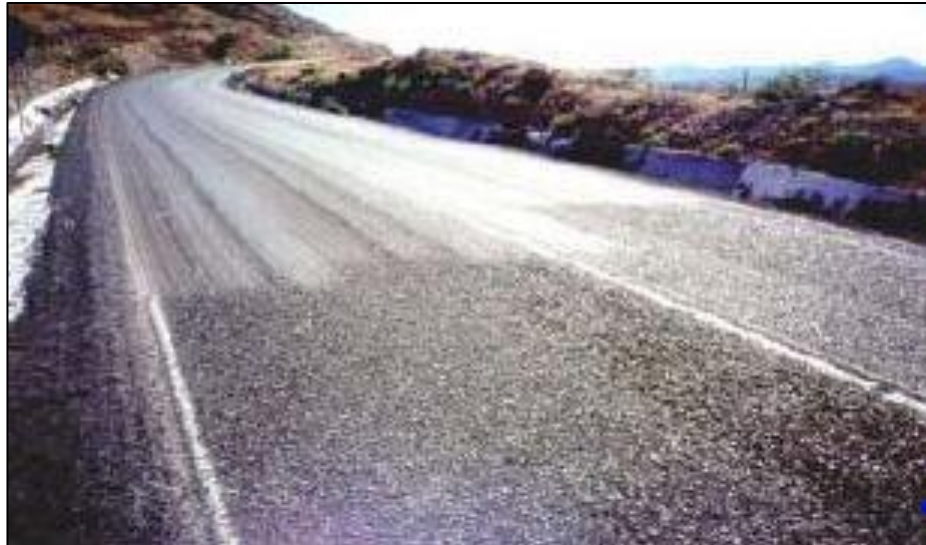
Figura 34

Desprendimiento de agregados de nivel de severidad baja (L).

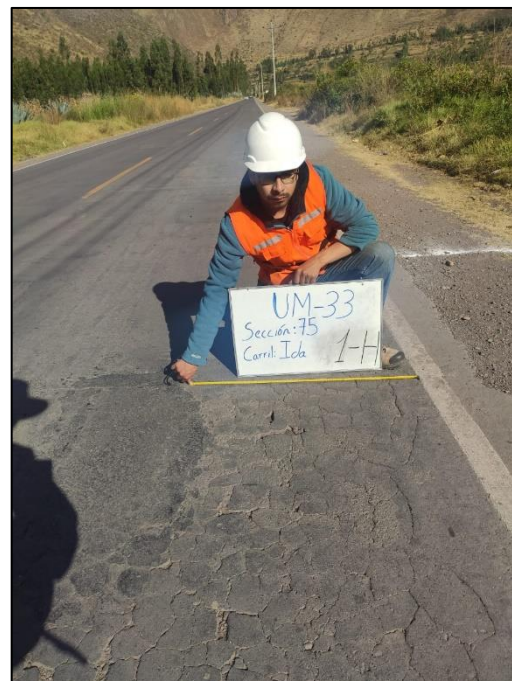
Figura 52

Identificación y Registro de falla

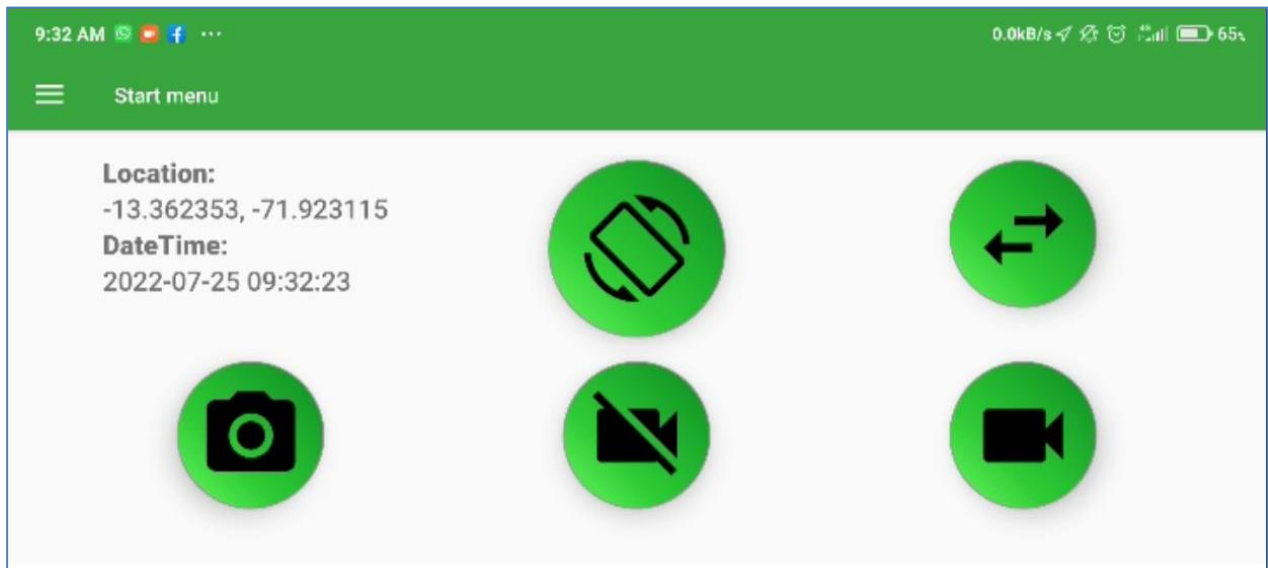
Figura 63

Interfaz del aplicativo Roadroid

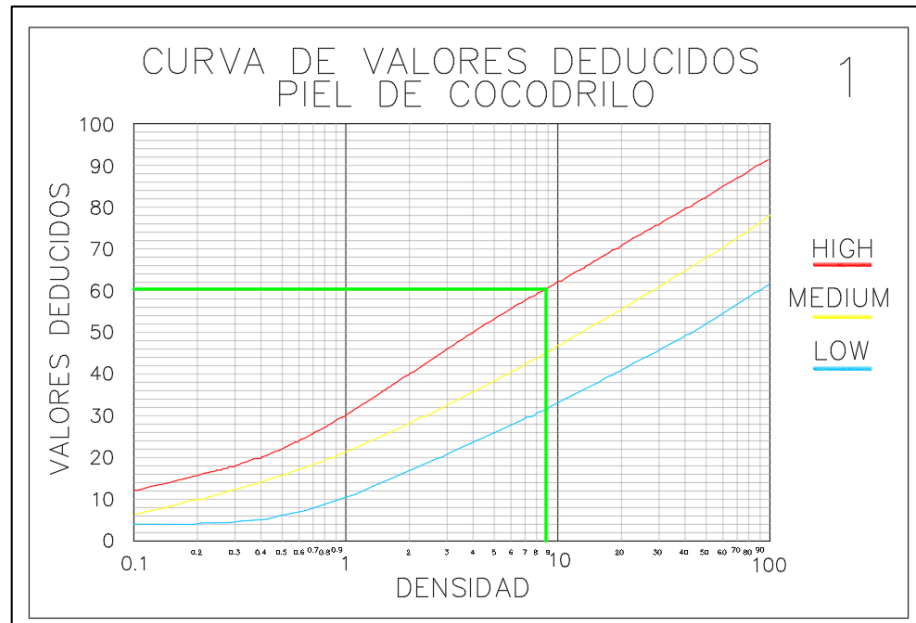
Figura 67 Curva de valores deducidos para la falla de piel de cocodrilo

- Para la piel de cocodrilo con respecto a la curva de severidad alta (color rojo), con una densidad de 8.7% se traza una línea desde la densidad hasta intersectar con la curva de severidad alta obteniendo un valor deducido de 60.2

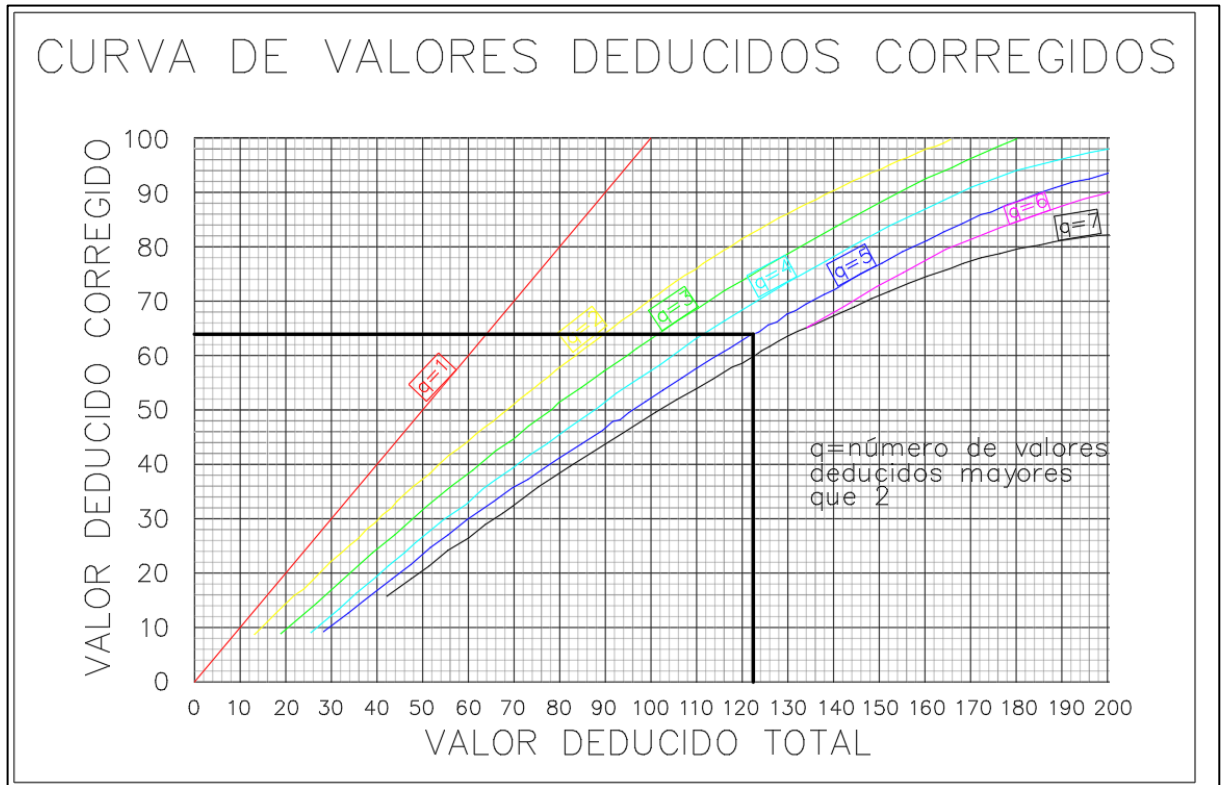
Figura 69

Curva de valores deducidos corregidos

Tras encontrar cada Valor Deducido Corregido correspondiente, se escoge el mayor de todos, siendo el Valor Deducido Corregido Máximo.

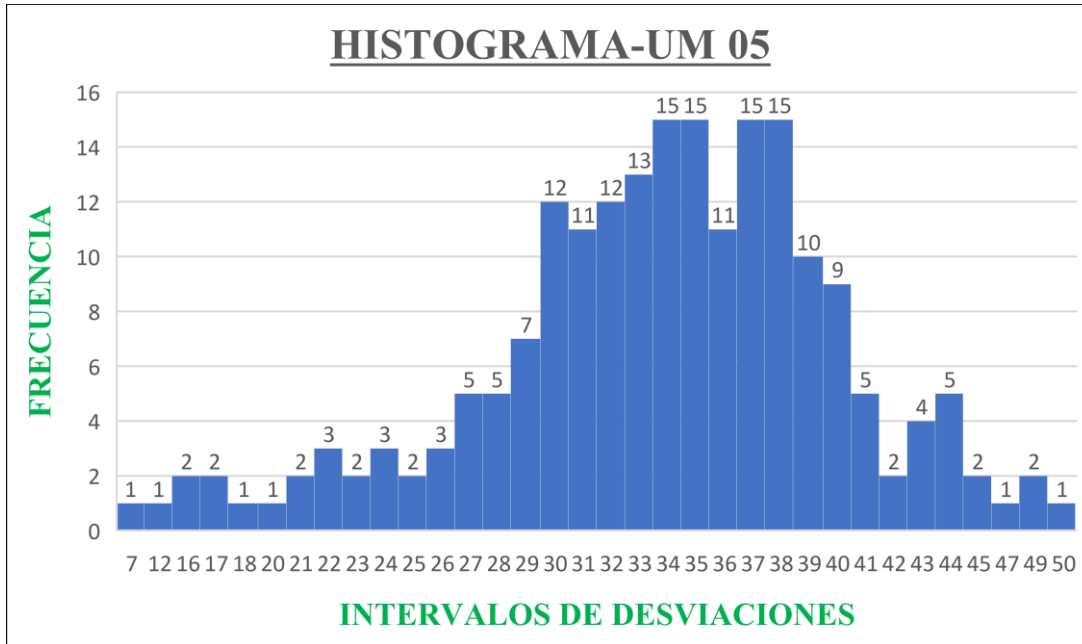
Figura 72

Histograma de Frecuencias

Se elimina un 10% de valores (200 datos) según la metodología del cálculo del IRI por el equipo Rugosímetro de Merlín, es decir 10 datos del lado izquierdo y 10 datos del lado derecho, siendo así nuestro nuevo histograma (ver figura 73)

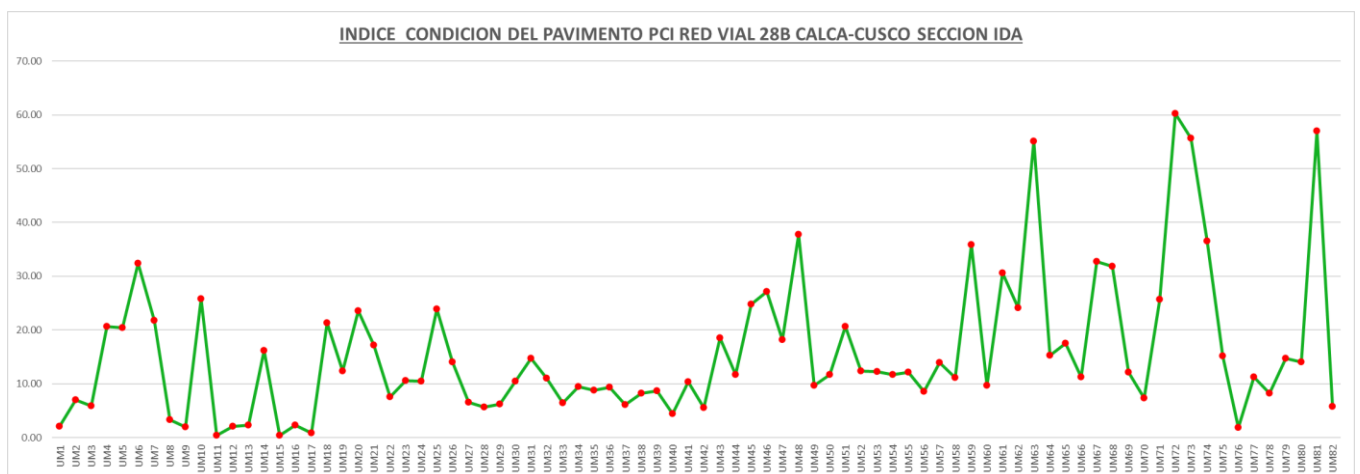
Figura 93

Gráfico de PCI sección ida
