UNIVERSIDAD ANDINA DEL CUSCO

DOCTORADO EN MEDIO AMBIENTE Y DESARROLLO SOSTENIBLE

TESIS

“EL GEODINAMISMO Y LOS RIESGOS AMBIENTALES EN ECOSISTEMAS DEL VALLE DE MAJES, SECTOR APLAO – AREQUIPA 2019”

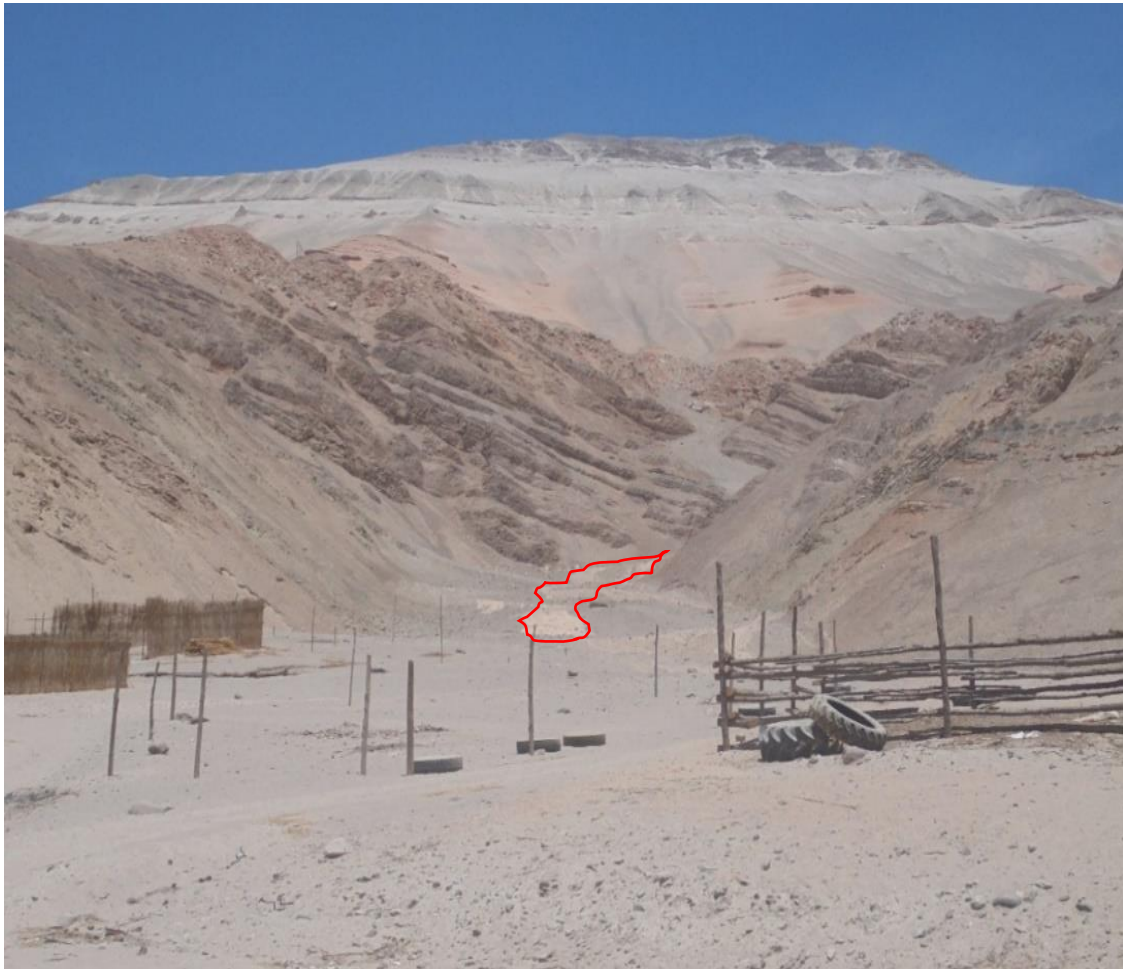
Figura 9

Vista panorámica de la quebrada San Ignacio.

Nota. Presencia de fuerte desnivel entre el fondo de la quebrada y cabecera, con remanentes de material arcilloso compactado de pequeños flujos de lodo. Fotografía obtenida en el 2019.
Fuente: Fototeca del investigador.

Sector (Distrito)	Características geodinámicas	Vulnerabilidad y/o daños a la vida y la propiedad
Quebrada San Ignacio Km 57+500 (Vía Corire – Aplao: Sector La Real)	<ul style="list-style-type: none"> El cauce de esta quebrada tiene una longitud de 2.2 Km. Las laderas presentan taludes con inclinaciones entre 15° y 35° (parte baja y media de la quebrada). En el piso de la quebrada se tiene depósitos de rocas de diversos tamaños y flujos de lodos antiguos. 	<ul style="list-style-type: none"> Ocurrencia de flujo de detritos, afectaría gran parte de la población de San Ignacio, vía Corire – Aplao y terrenos de cultivos. Zona muy vulnerable de ocurrir lluvia excepcional, para los habitantes de la parte baja de la quebrada.
Quebrada Santa Ana. (Km 58 Vía Corire – Aplao: sector La Real)	<ul style="list-style-type: none"> Tiene una longitud aproximada de 1.1 Km. Los taludes de las laderas varían entre 22 y 30° (parte baja y media de la quebrada) teniendo mayor inclinación en la cabecera de la quebrada. En la ladera derecha de la quebrada (sector medio) se tiene material rocoso suelto (derrumbe). La quebrada tiene un desnivel entre su origen y desembocadura de 450 m aproximadamente. En el lecho de la quebrada se tiene gran cantidad de material suelto (material limo – arenoso y bloques de rocas de diferentes tamaños). 	<ul style="list-style-type: none"> Ocurrencias de flujo de detritos tendría efectos muy graves a la vida y propiedad de la población asentada en el lecho de la quebrada. Zona muy vulnerable si se presenta lluvia excepcional, para la población ubicada en la parte baja de la quebrada.

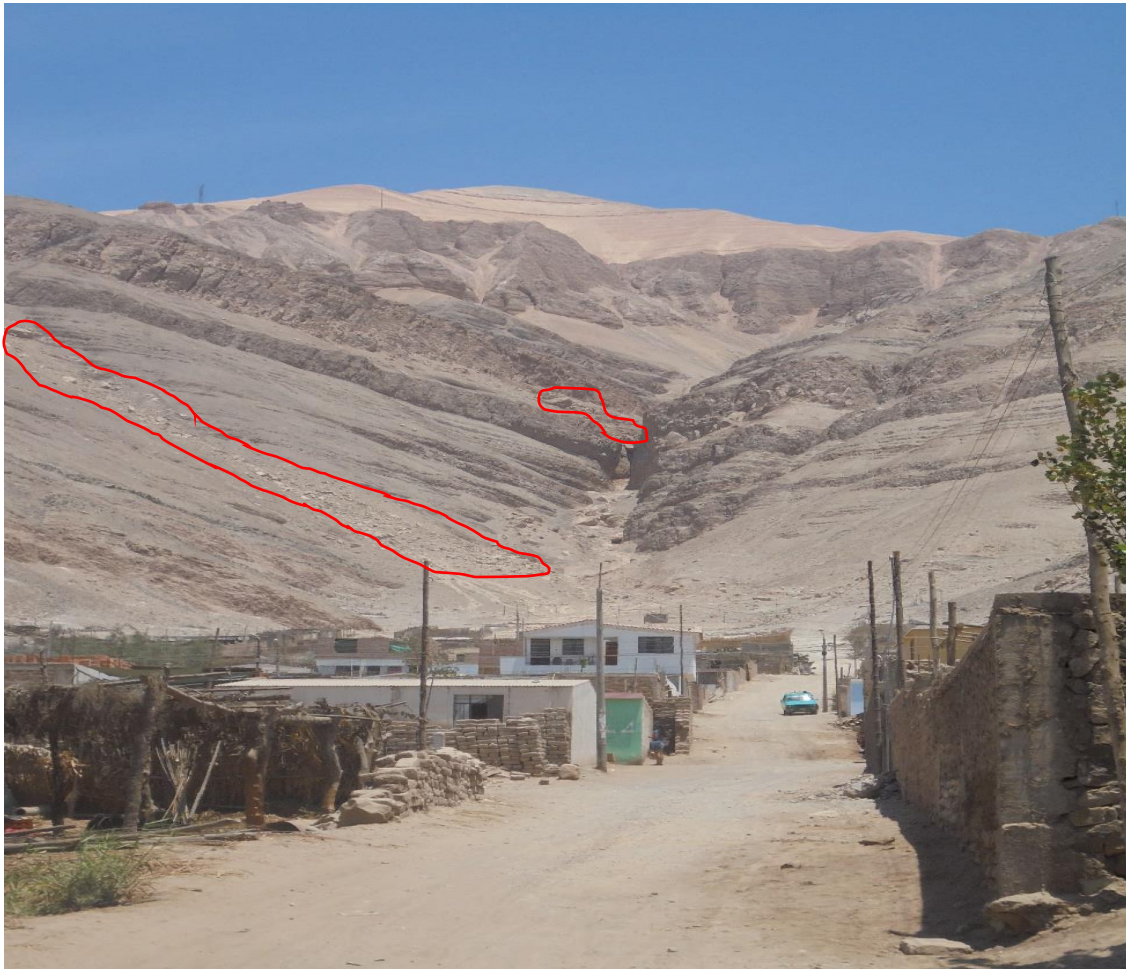
Figura 10

Vista panorámica de la quebrada Santa Ana.

Nota. La imagen muestra la población asentada en el cauce de la quebrada y movimientos en masa en ladera. Fotografía obtenida en el 2019. Fuente: Fototeca del investigador

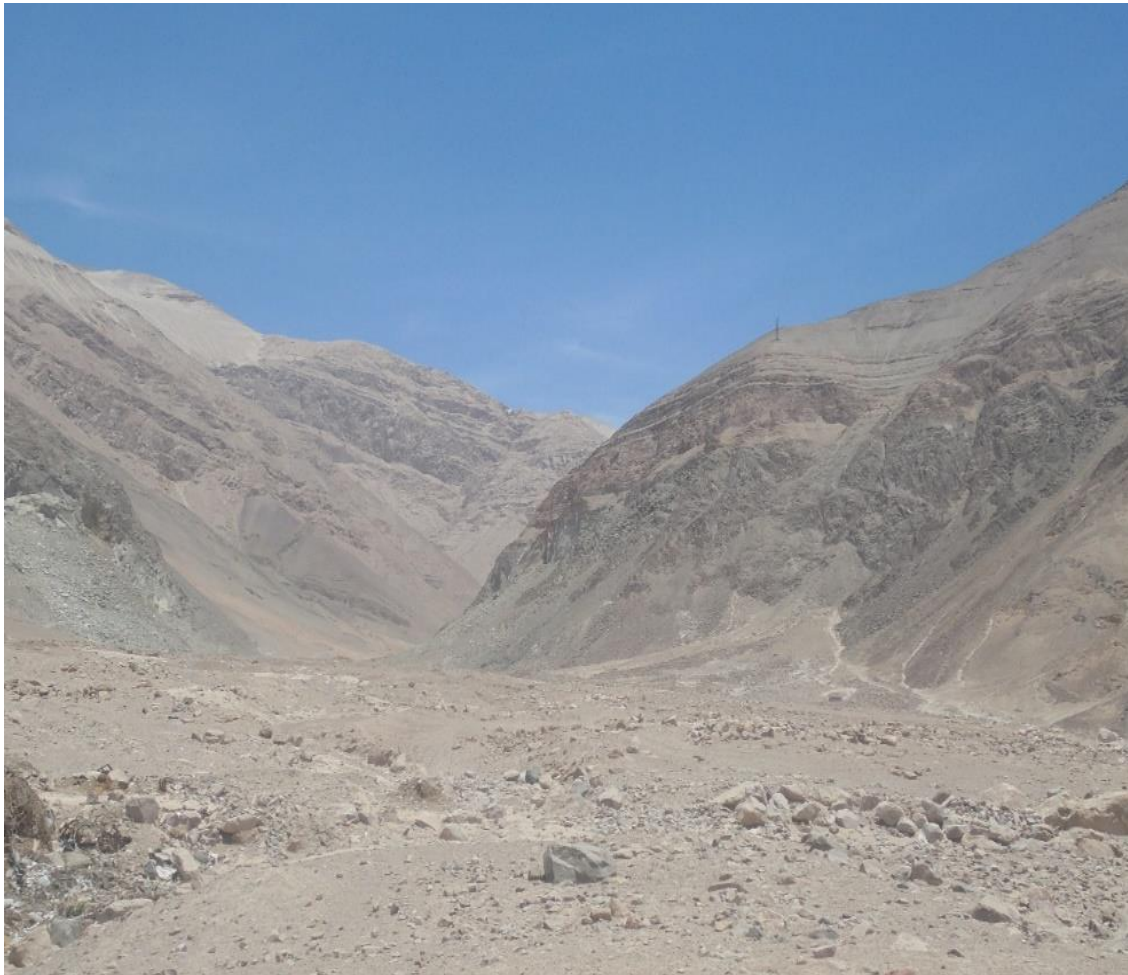
Figura 11

Fotografía de la quebrada Cochate.

Nota. La imagen muestra la amplitud de la quebrada y depósitos de flujos de detritos anteriores.
Fotografía obtenida en el 2019. Fuente: Fototeca del investigador

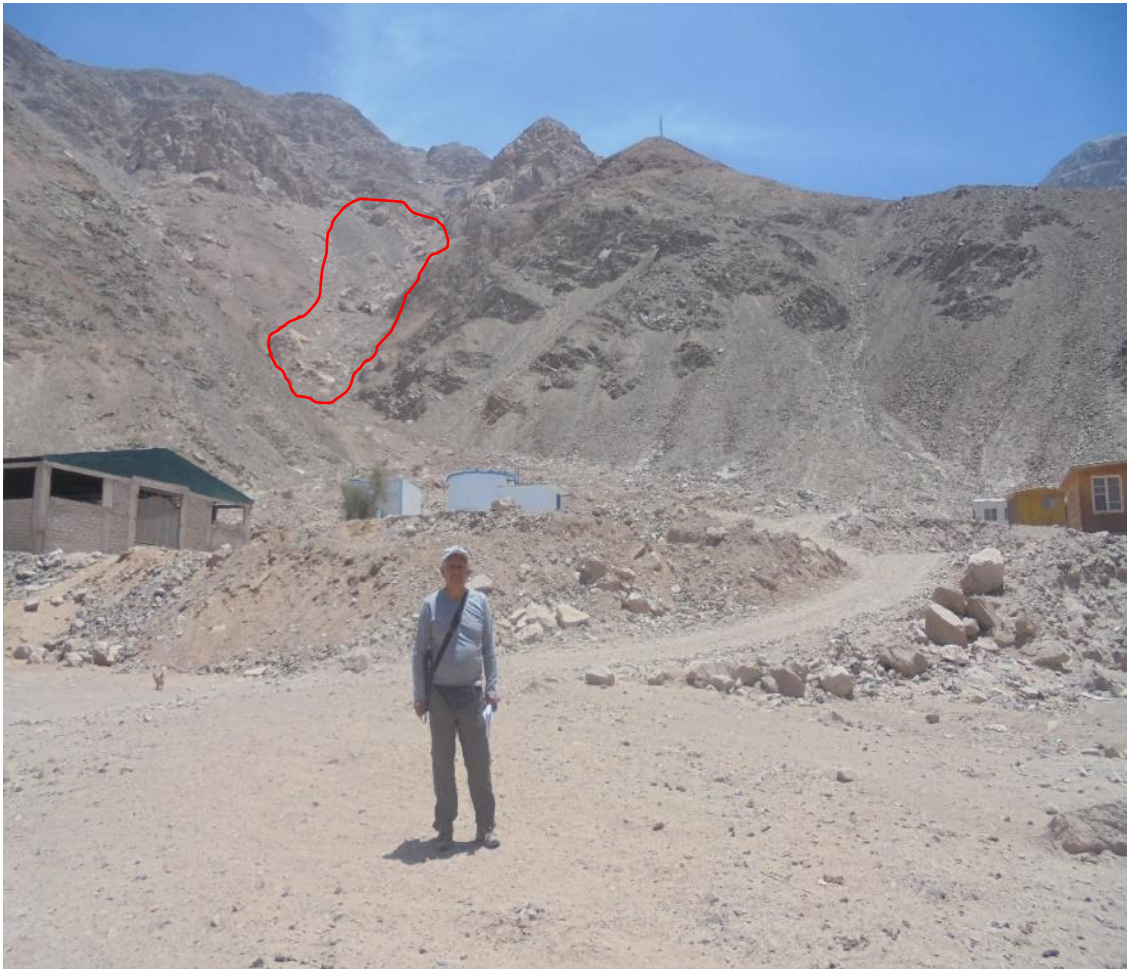
Figura12

Vista de la quebrada Caspani 1.

Nota. La imagen muestra caídas de rocas en las laderas de la quebrada, infraestructura existente (reservorio en el cauce de la quebrada). Fotografía obtenida en el 2019. Fuente: Fototeca del investigador.

Sector (Distrito)	Características geodinámicas	Vulnerabilidad y/o daños a la vida y la propiedad
Quebrada Caspani 1. (Km 61.3 vía Corire – Aplao)	<ul style="list-style-type: none"> Tiene una longitud de cauce de aproximadamente 1.6 Km. Entre la cabecera de la quebrada y desembocadura de la misma en el río Majes se nota un fuerte desnivel de aprox. 600 m. Las laderas tienen pendientes entre 30° y 40°. El ancho de la quebrada es variable más angosta en la parte media y superior y más ancha en la parte inferior. En el lecho de la quebrada existe material suelto (bloques de rocas, arena) relictos de antiguos huaycos. 	<ul style="list-style-type: none"> Quebrada muy muy vulnerable por los habitantes ubicados en la parte baja de la quebrada, de presentarse precipitaciones extraordinarias como lo ocurrido en 7 de febrero del 2019 donde se produjo flujo de detritos que afecto viviendas, tramo de la vía Corire – Aplao y postes de tendido eléctrico.

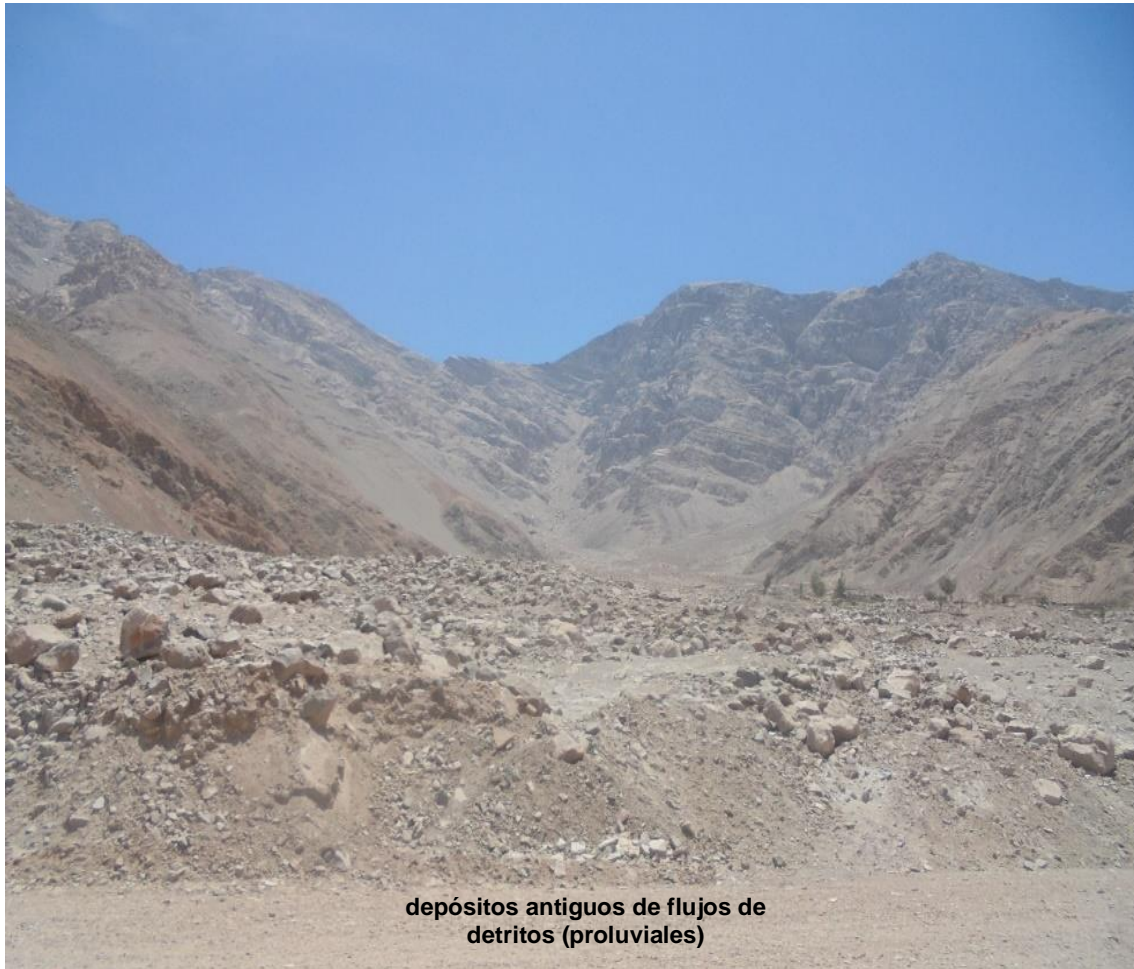
Figura13

Vista de la quebrada Caspani 2.

Nota. La imagen muestra espesor considerable de depósitos proluviales en la parte media de la quebrada. Fotografía obtenida en el 2019. Fuente: Fototeca del investigador.

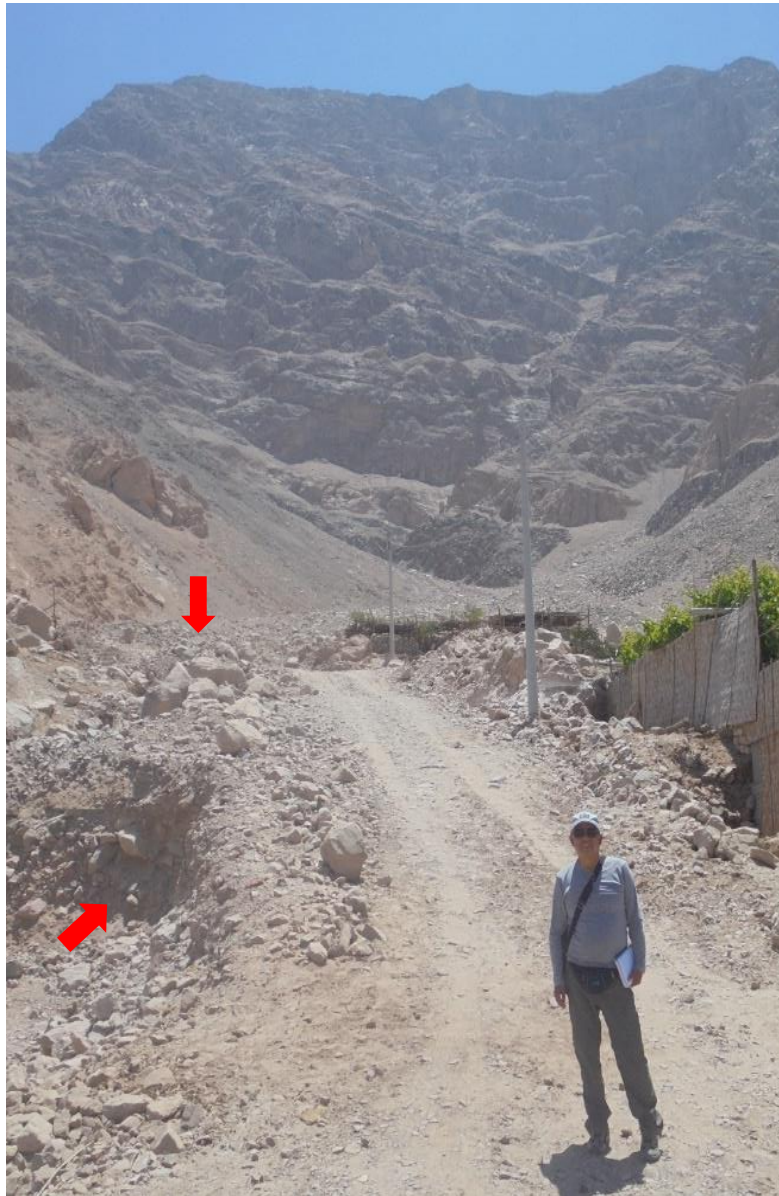
Figura14

Imagen de la quebrada Aplao.

Nota. La imagen muestra la cabecera de la quebrada bastante abrupta y viviendas precarias en el cauce de la quebrada y depósitos de detritos del “huayco” del 2019. Fotografía obtenida en el 2019. Fuente: Fototeca del investigador.

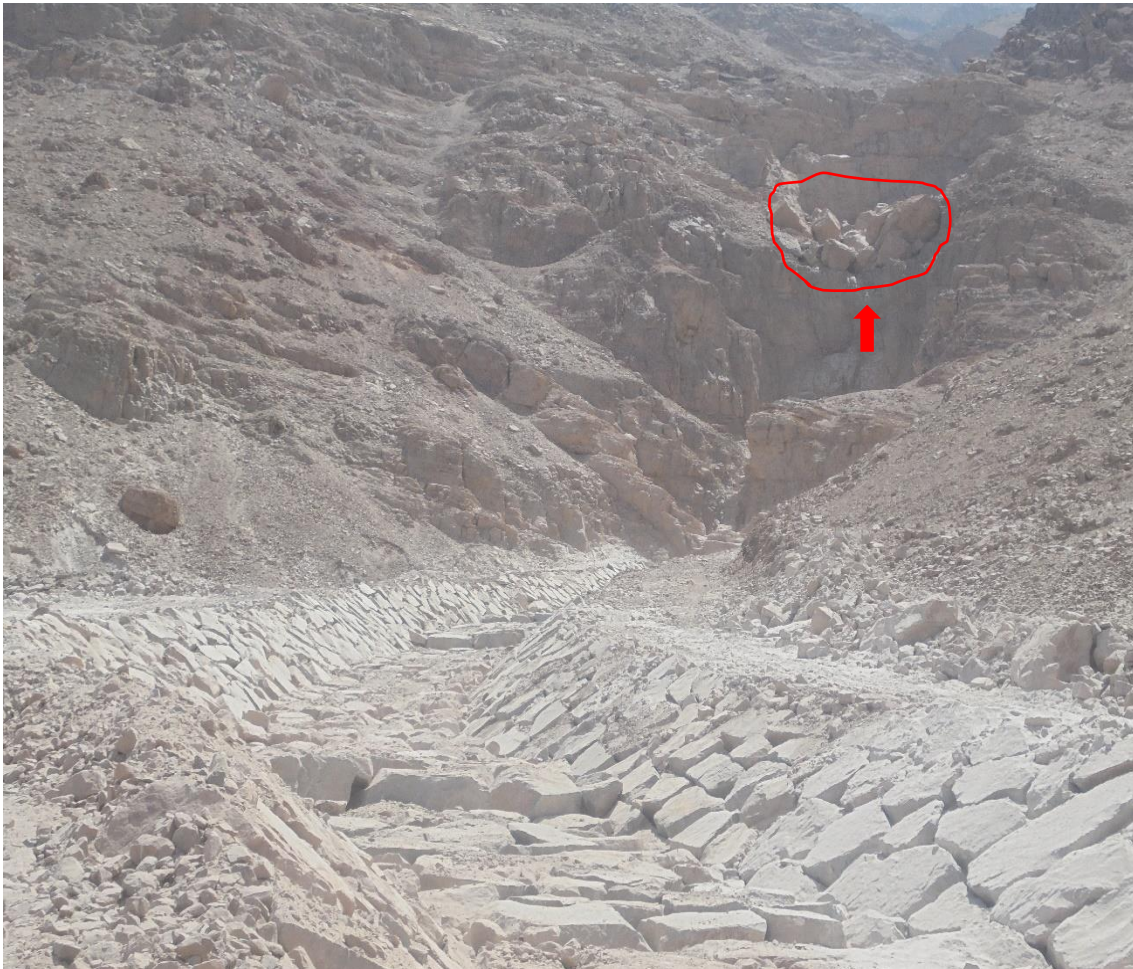
Figura15

Fotografía de la quebrada Casquina.

Nota. En la imagen se observa caída de grandes bloques de rocas en el lecho principal de la quebrada y en la parte inferior la canalización de la quebrada (no concluida), como medida preventiva ante la ocurrencia de huaycos. Fotografía obtenida en el 2019. Fuente: Fototeca del investigador.

Sector (Distrito)	Características geodinámicas	Vulnerabilidad y/o daños a la vida y la propiedad
<p>Quebrada Casquina (Km 63.5 vía Corire – Aplao – Chuquibamba)</p>	<ul style="list-style-type: none"> • Esta quebrada tiene una longitud de 2000 m aproximadamente. Entre la cabecera de la quebrada y desembocadura de la misma se tiene un desnivel de 650 m aprox. Sus laderas tienen pendientes variadas, así en la parte alta la inclinación de las mismas es de 50° a 60° y en la parte baja alrededor de 30°. Existe gran cantidad de material suelto en su cauce con bloques de rocas mayor a 4 m de diámetro, se observa capas de cenizas volcánicas en su cauce y al fondo de la quebrada se tiene enormes bloques de rocas de movimiento en masa (avalancha de rocas). Esta quebrada es parte del sitio arqueológico de Casquina. 	<ul style="list-style-type: none"> • De producir lluvias excepcionales como la del 7 de febrero del 2019, se produciría flujo de detritos que afectaría la vía Corire – Aplao – Chuquibamba, viviendas de pobladores asentados en la parte baja de la quebrada y terrenos de cultivo. • Se observa que en la margen izquierda de la quebrada se ha construido un canal de bloques de roca de 7m de ancho, altura de 3m y una longitud de 200 m (canal inconcluso en la fecha de visita). • Zona muy vulnerable por la población que se ubica en la parte baja de la quebrada.

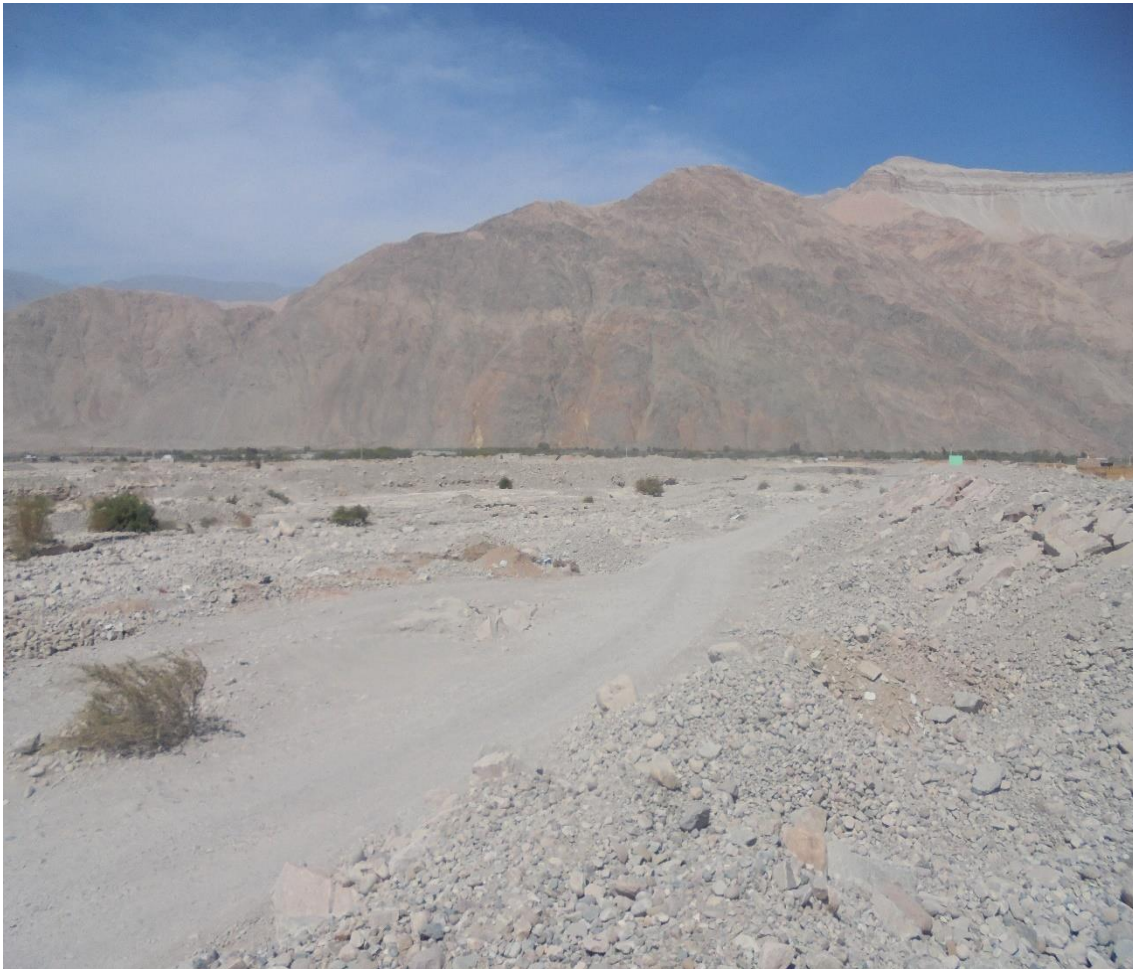
Figura16

Vista panorámica de la quebrada Cosos.

Nota. Por medio de la imagen se observa la amplitud de la quebrada y los depósitos aluvio-torrenciales en el cauce. Fotografía obtenida en el 2019. Fuente: Fototeca del investigador.

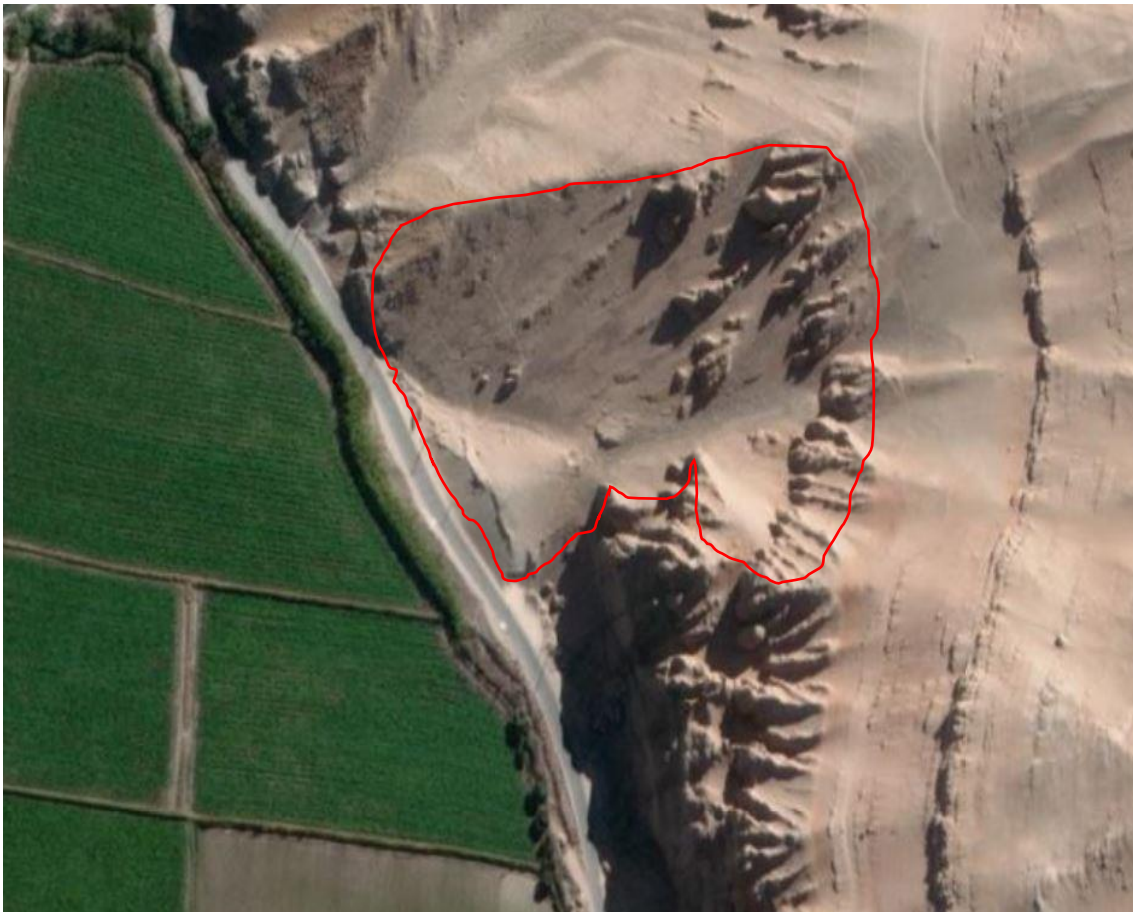
Figura 17

Imagen satelital del derrumbe zona Aplao – Huancarqui.

Nota. La imagen satelital muestra un derrumbe en la zona Aplao. Fotografía obtenida en el 2019.
Fuente: Fototeca del investigador.

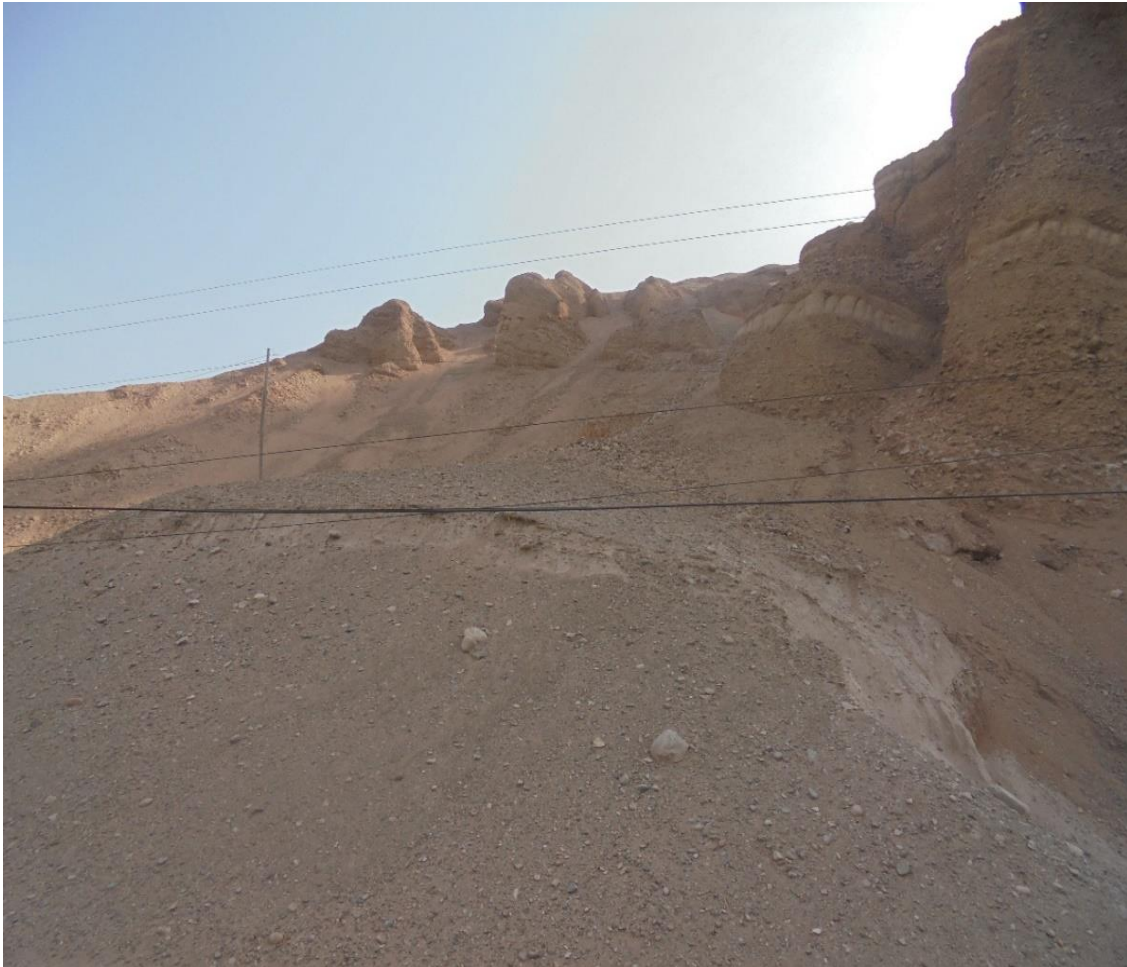
Figura 18

Fotografía del derrumbe zona Aplao – Huancarqui

Nota. La imagen muestra la parte superior del derrumbe y la gran cantidad de material desplazado. Fotografía obtenida en el 2019. Fuente: Fototeca del investigador.

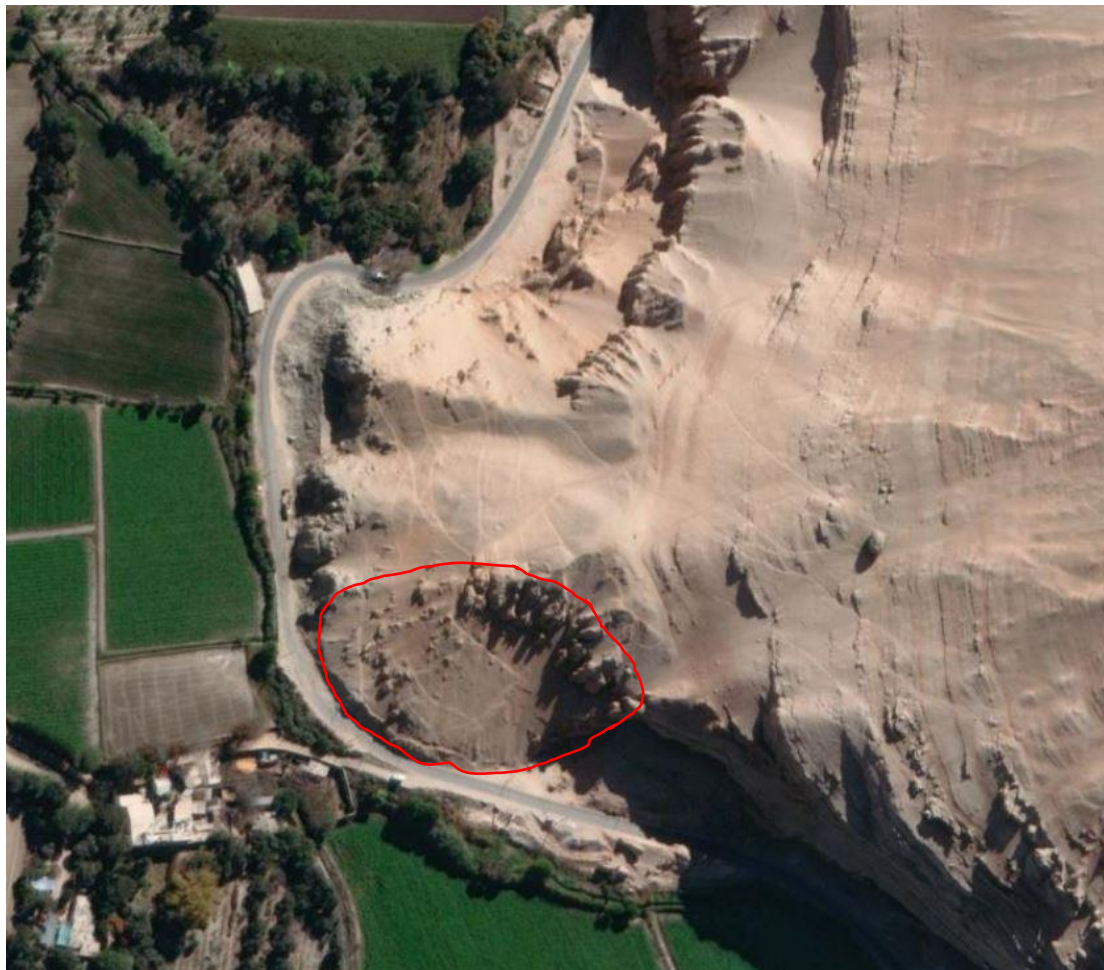
Figura 19

Imagen satelital de la zona de caída de rocas (El Recodo).

Nota. La imagen satelital muestra la caída de rocas ocurrida en el sector El Recodo. Fotografía obtenida en el 2019. Fuente: Fototeca del investigador.

Este peligro se presenta en el Km 2,6 de la vía Aplao – Huancarqui (cerro El Recodo). La zona de peligro tiene una extensión entre 100 a 150 metros aproximadamente. Se debe al fuerte fracturamiento y agrietamientos de

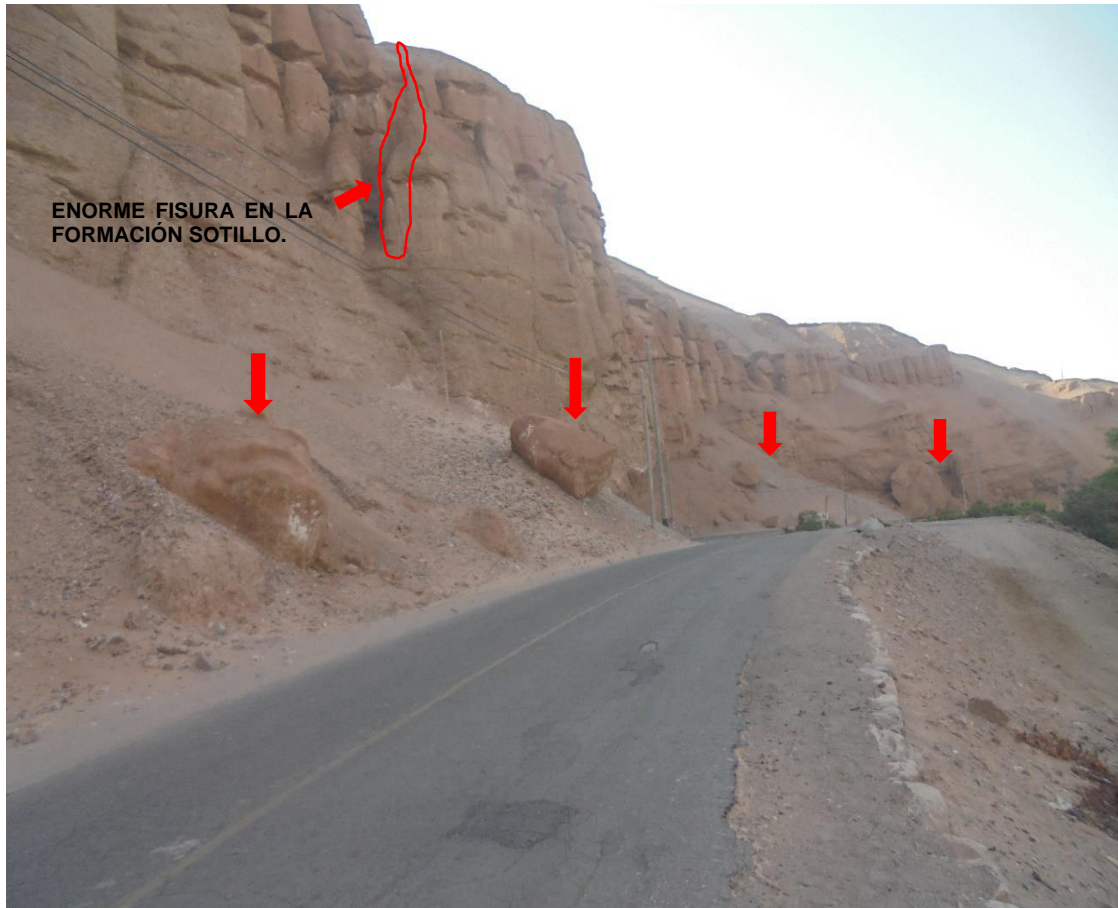
Figura 20

Caída de rocas en la zona El Recodo.

Nota. La imagen satelital muestra la caída de rocas ocurrida en el sector El Recodo. Fotografía obtenida en el 2019. Fuente: Fototeca del investigador.

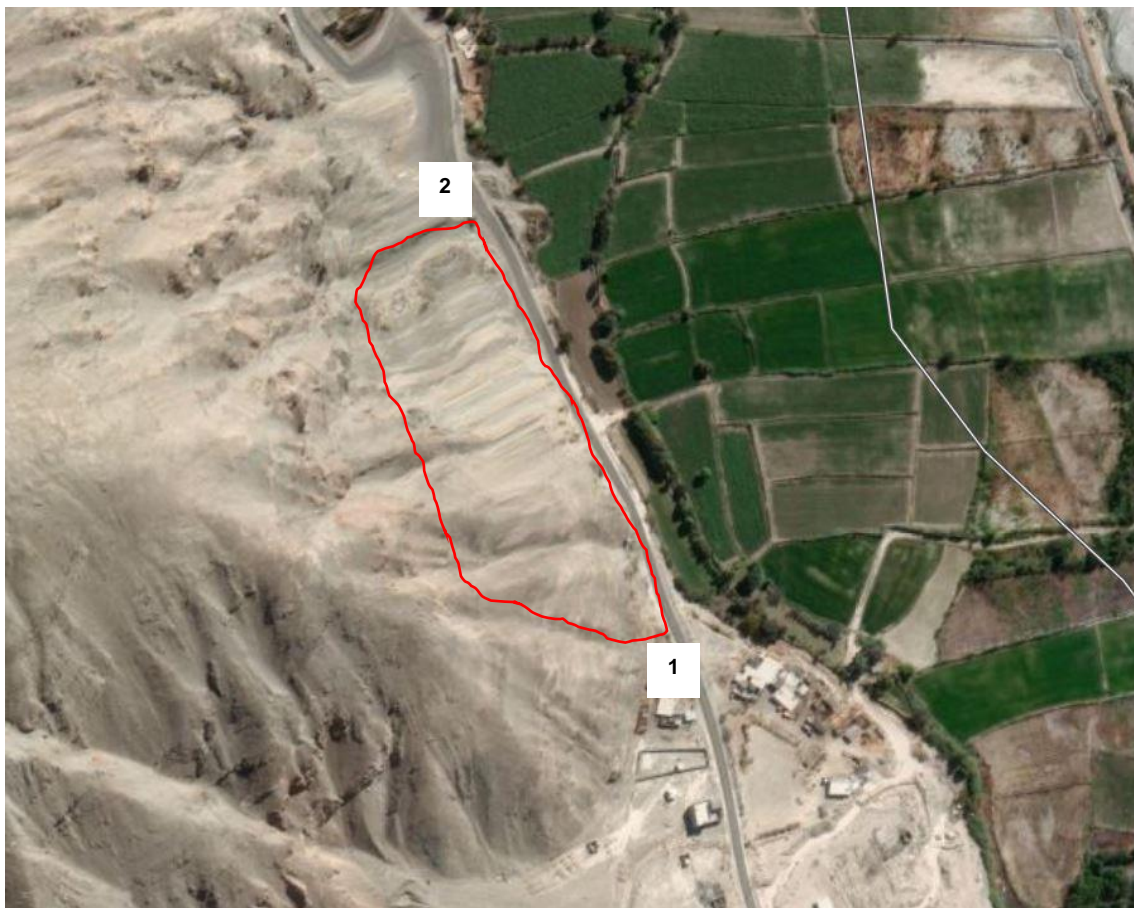
Figura 21

Imagen satelital de la zona susceptible a derrumbe y/o deslizamiento.

Nota. La imagen satelital muestra las zonas que son susceptibles a los derrumbes y/o deslizamientos. Fotografía obtenida en el 2019. Fuente: Fototeca del investigador.

Las rocas estructuralmente están fracturadas, el mismo que se acentúa por las fuertes variaciones climáticas del día a la noche, y debido a este intenso fracturamiento se tiene en esta zona pendientes de $63^{\circ} - 70^{\circ}$ en la parte más alta del talud y de $40^{\circ} - 50^{\circ}$ en la parte media del mismo (adyacente a la vía que conduce a Aplao). La altura del talud susceptible de movimiento en masa es de 200 metros aproximadamente.

En el talud se observa planos de diaclasamiento o fracturas de las rocas que se inclinan a favor de la pendiente de la ladera lo que aumenta el peligro de derrumbe o deslizamiento, ante la ocurrencia de un sismo de regular intensidad.

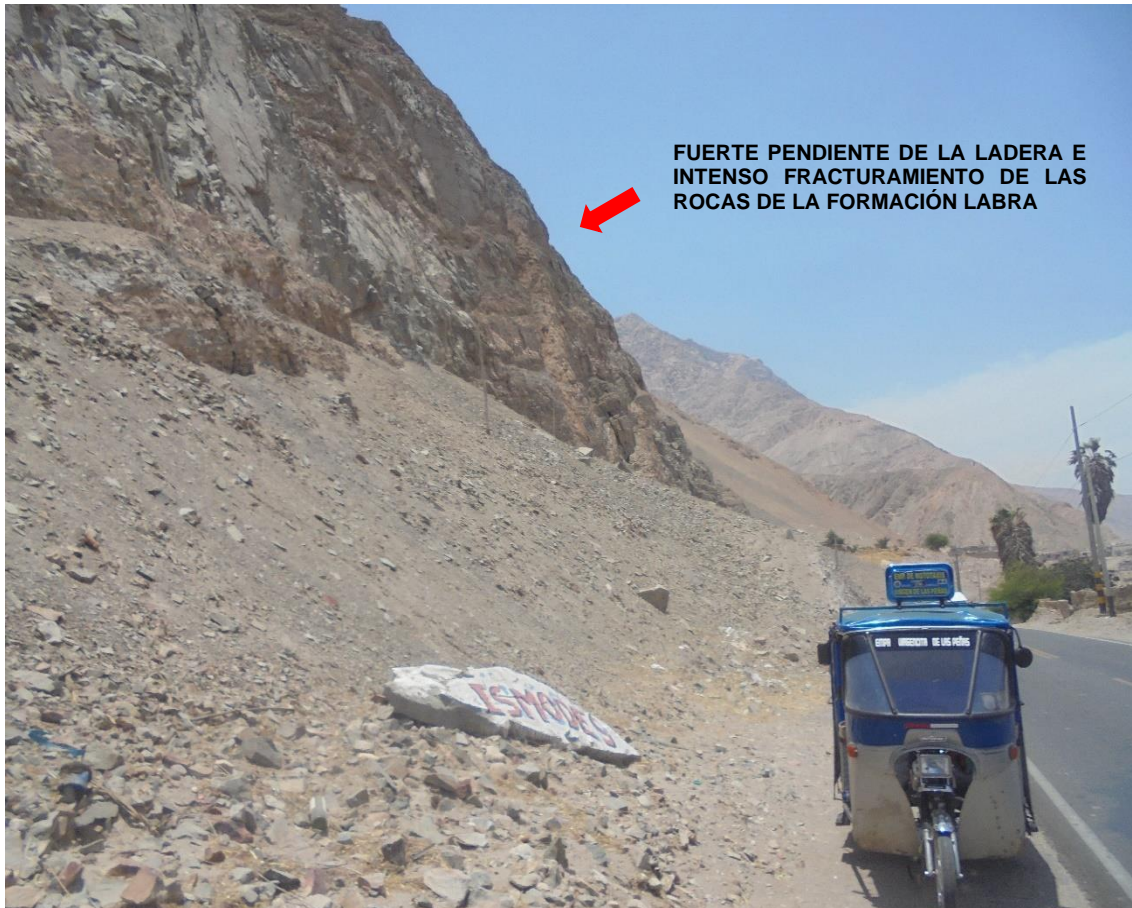
Figura 22

Vista de la zona susceptible a derrumbe y/o deslizamiento.

Nota. La imagen muestra la fuerte pendiente de la ladera y el intenso fracturamiento de las rocas de la Formación Labra. Fotografía obtenida en el 2019. Fuente: Fototeca del investigador.

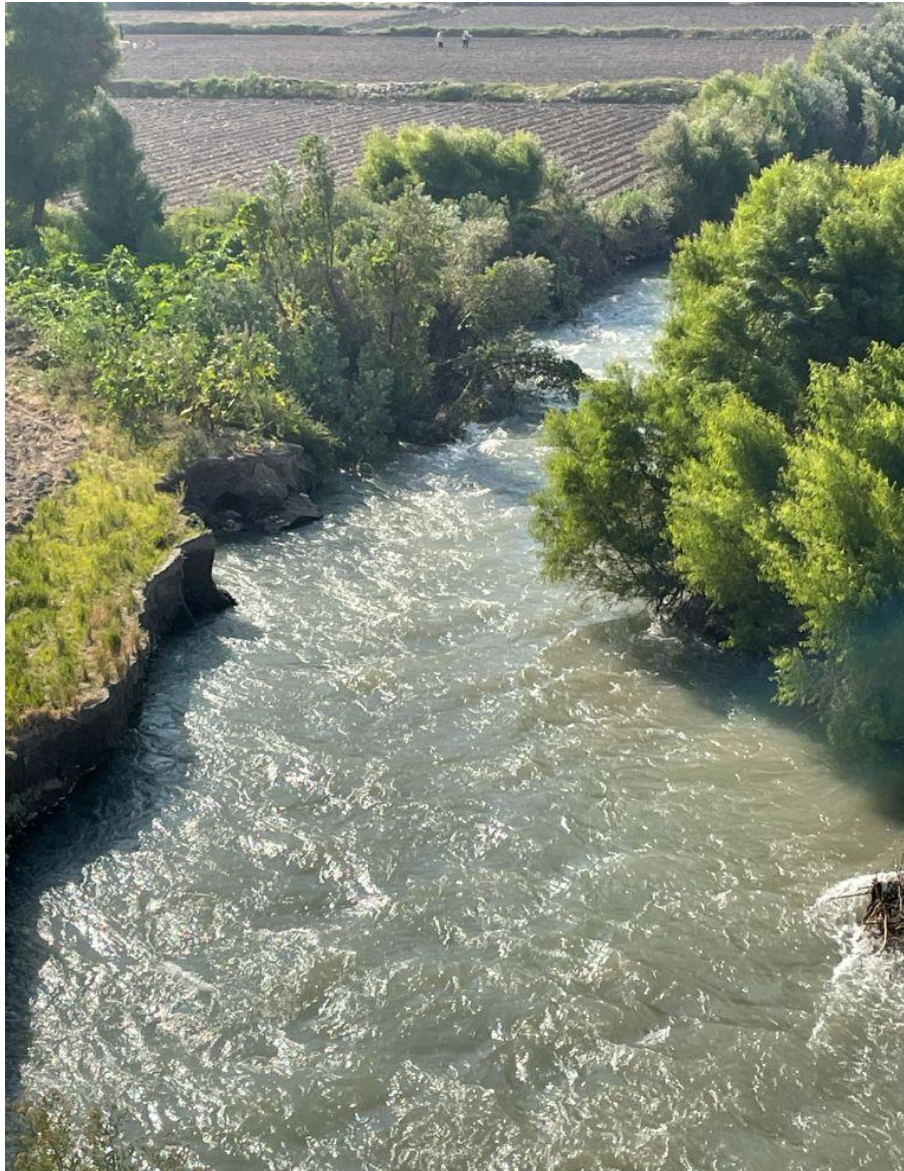
Figura 24

Vista de una sección de la zona inundable.

Nota. A través de la imagen se observa una falta de trabajos de defensa rivereña. Fotografía obtenida en el 2019. Fuente: Fototeca del investigador.

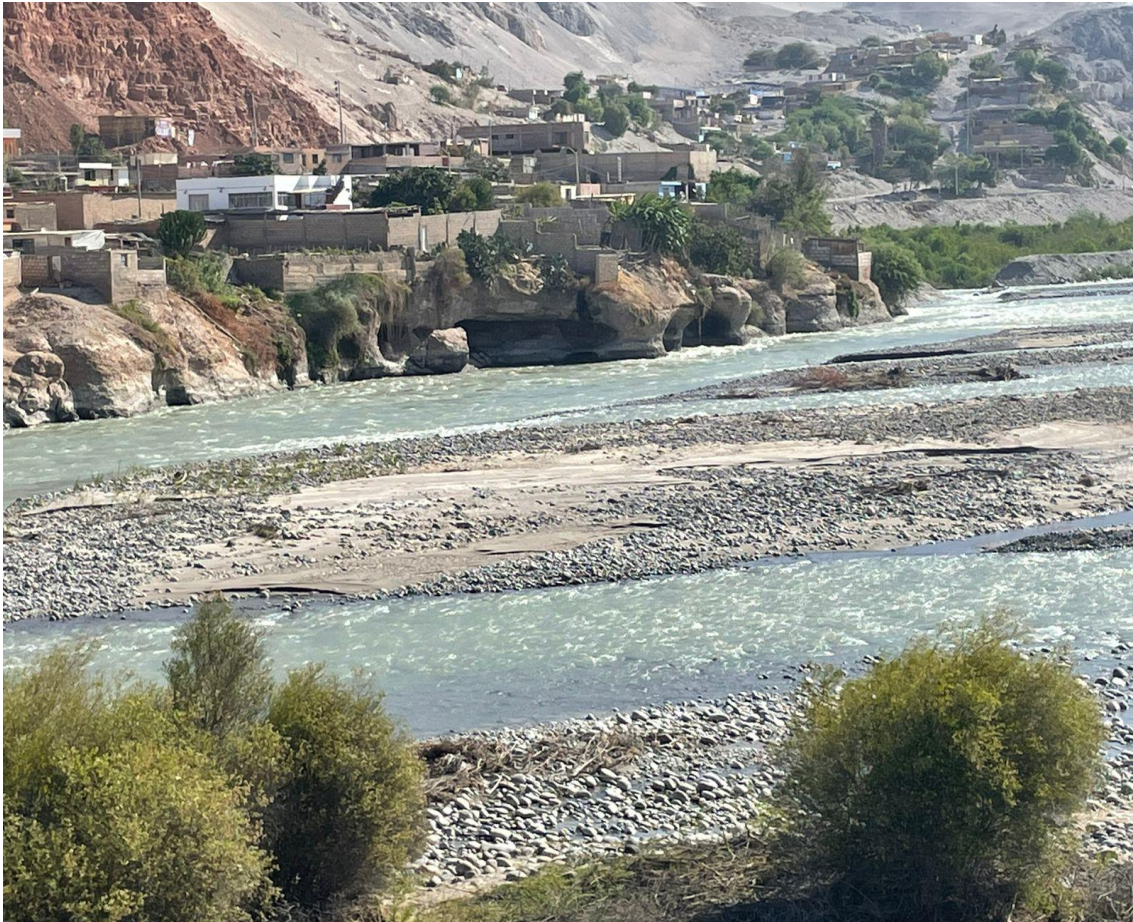
Figura 27

Vista de la erosión fluvial en la zona de Cochate.

Nota. Depósitos proluviales y rocas de la Formación Labra afectados por erosión fluvial. La erosión puede afectar viviendas ubicadas muy cerca de la ribera del río. Fuente: Fototeca del investigador.

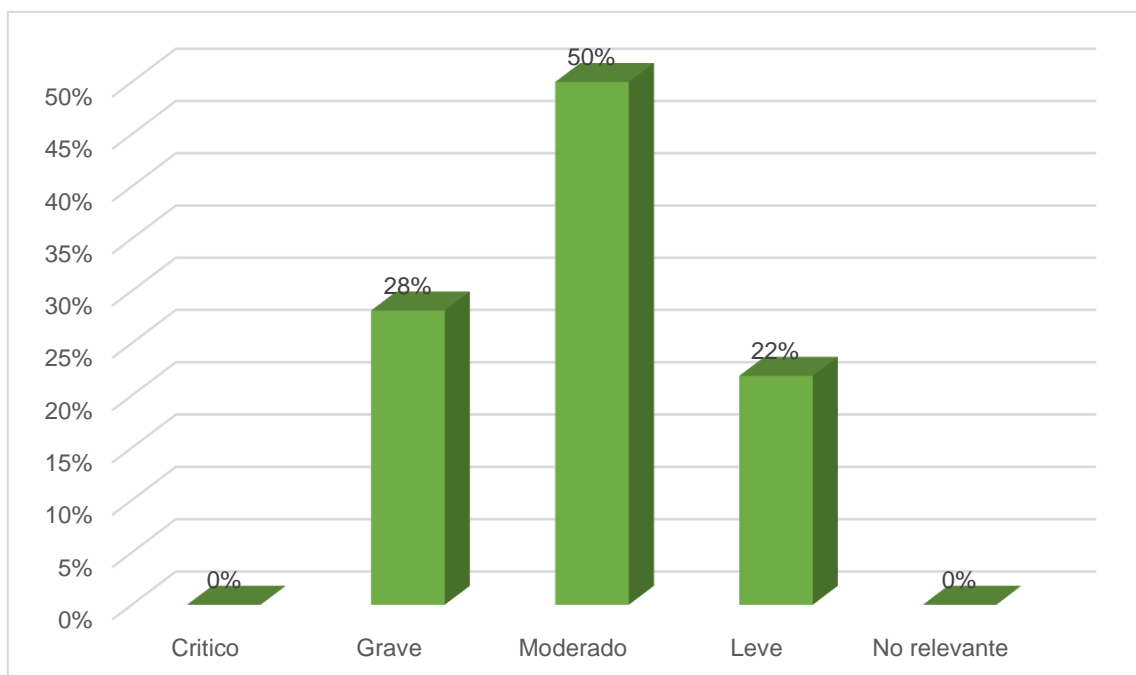
Figura 29

Nivel de riesgo sobre el entorno natural del Valle de Majes - sector Aplao

En líneas generales, el nivel de riesgo en el entorno natural que se encuentra relacionado a procesos geodinámicos es 50% moderado; aunque en algunos escenarios llega a ser 28% grave y 22% leve. De acuerdo con la Tabla 14, la gravedad de los procesos geodinámicos en entornos naturales conlleva en mayor medida a la pérdida de calidad y cantidad de agua; además implican baja calidad de vida, pérdida de calidad de suelo, modificación de la calidad agrícola y daño a viviendas con posibles pérdidas de vidas humanas.

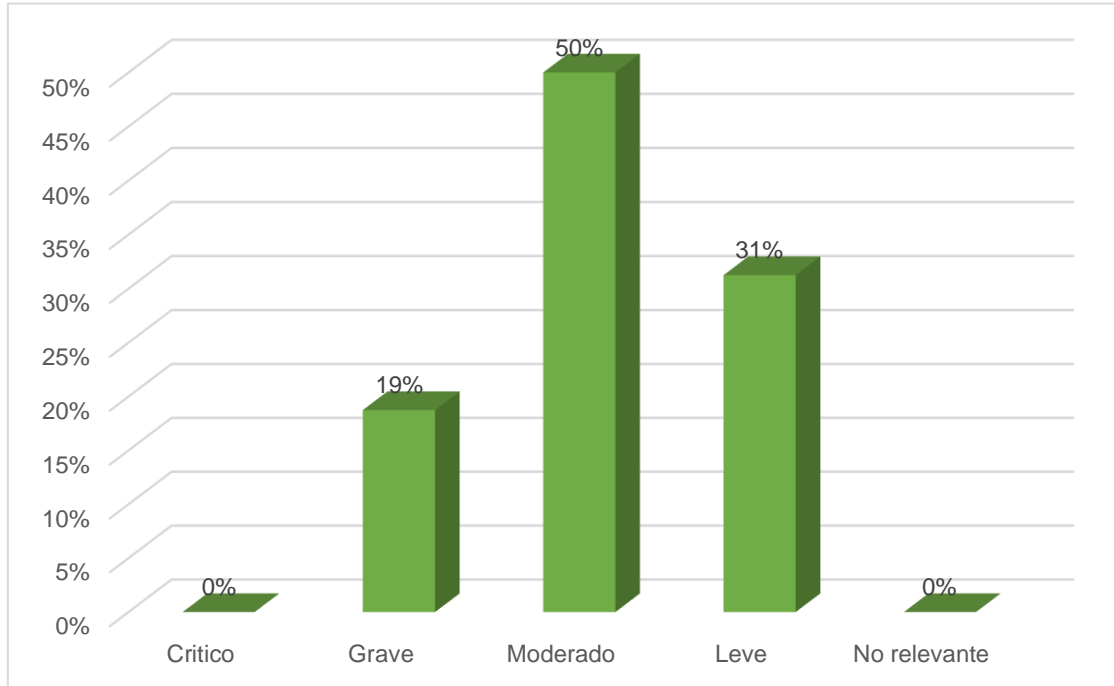
Figura 31

Nivel de riesgo sobre el entorno socioeconómico del Valle de Majes - sector Aplao

El nivel de riesgo en entornos socioeconómicos que tienen relación con procesos geodinámicos es 50% moderado, aunque tiene tendencia a ser leve con un 31% y grave con 19%. En este punto, la presencia de procesos geodinámicos conlleva a daños en viviendas, infraestructuras de riego y vías de transporte; e inclusive la pérdida de vidas humanas; generando baja calidad de vida de los residentes.

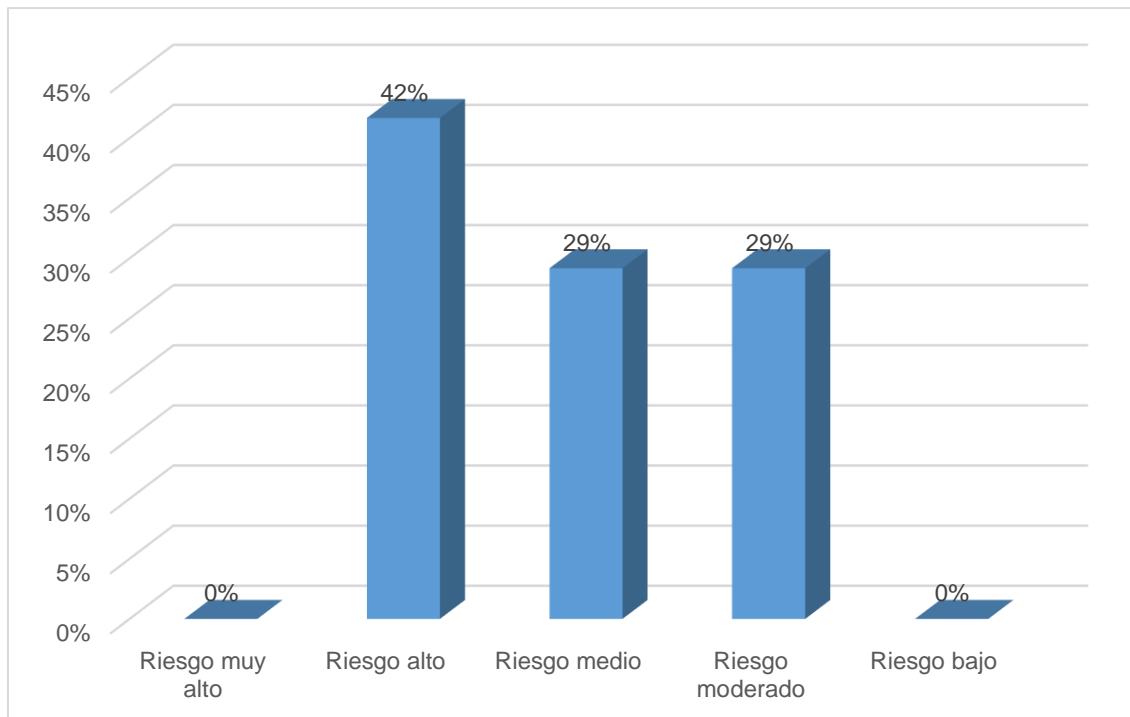
Figura 32

Nivel de riesgo ambiental en entornos del Valle de Majes – Sector Aplao

El ambiente como consecuencia de procesos geodinámicos, presenta 42% de riesgo alto, seguido de 29% de riesgo medio y 29% de riesgo moderado. Es decir, los entornos natural, humano y socioeconómico se hallan en constante riesgo ante los procesos geodinámicos que ocurren en el valle de Majes.
