UNIVERSIDAD ANDINA DEL CUSCO

DOCTORADO EN MEDIO AMBIENTE Y DESARROLLO SOSTENIBLE

TESIS

“EL GEODINAMISMO Y LOS RIESGOS AMBIENTALES EN ECOSISTEMAS DEL VALLE DE MAJES, SECTOR APLAO – AREQUIPA 2019”

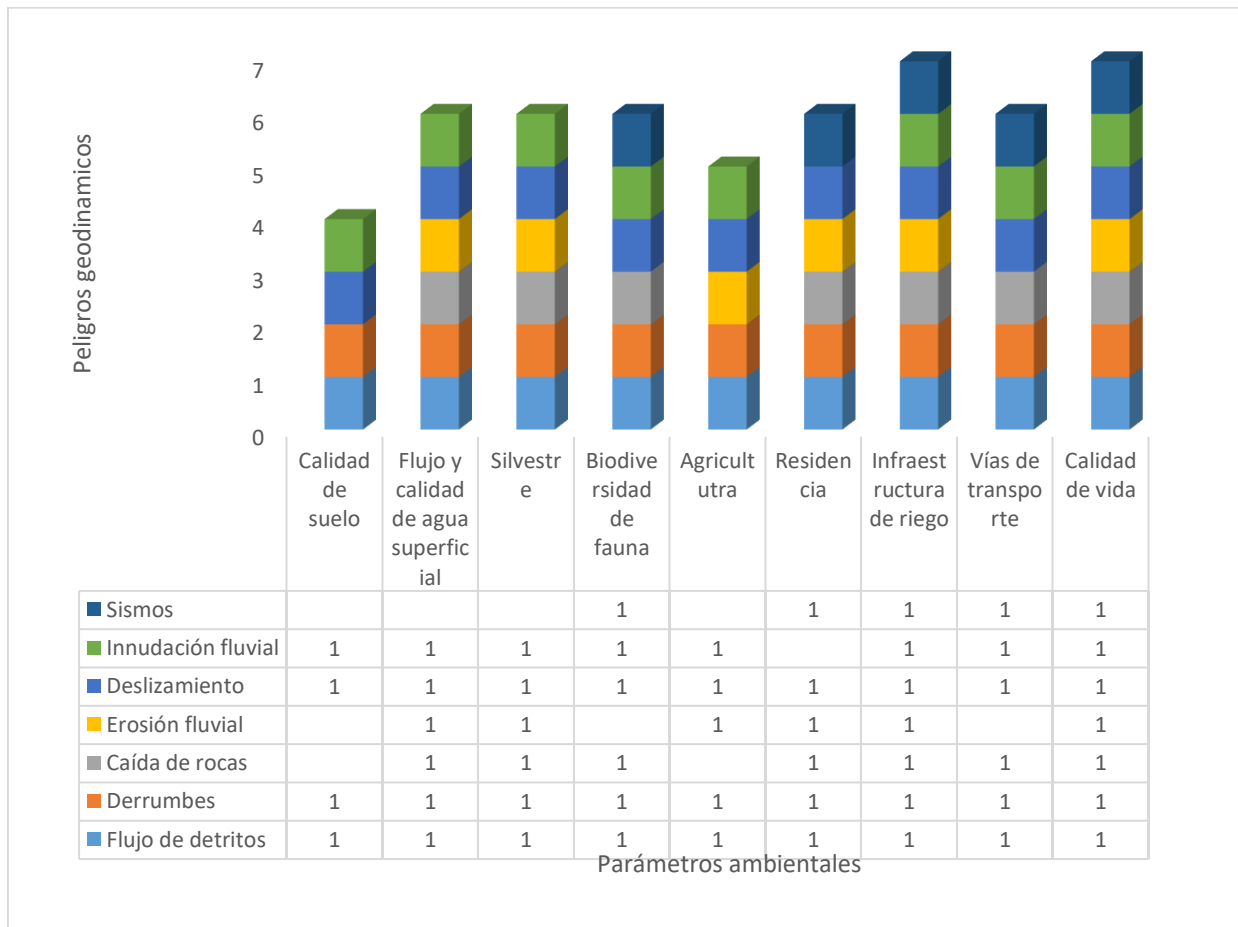
Figura 33

Identificación de impactos ambientales ocasionados por procesos naturales en el Sector Aplao

La tabla 24 y figura 33, muestra los impactos identificados al relacionar los procesos geodinámicos y los parámetros ambientales en el área de estudio; como se puede observar existe interrelación entre casi todos ellos, estableciéndose por lo tanto que todos los procesos geodinámicos generan impactos sobre todos los parámetros ambientales, salvo ligeras excepciones (caídas de rocas, erosión fluvial, inundación fluvial y sismos).
