Tesis: "DETERMINACIÓN Y COMPARACIÓN DE LA REGULARIDAD SUPERFICIAL DEL PAVIMENTO DE LA CARRETERA CUSCO-URCOS, USANDO TELÉFONOS INTELIGENTES Y EL RUGOSÍMETRO DE MERLIN - 2016"

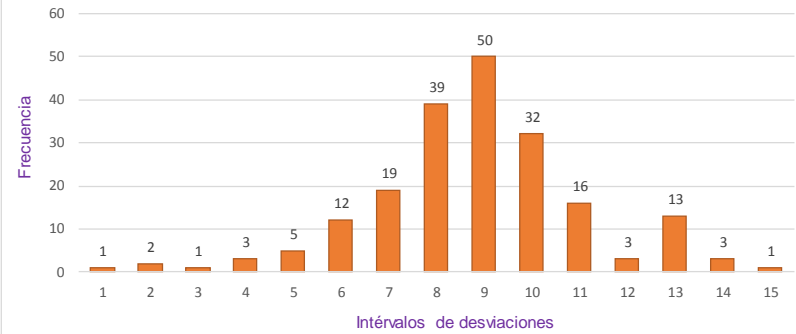
**Histograma de la distribución de frecuencias de una muestra de 200 desviaciones**

<b>Nº DATOS:</b>	200
<b>10% DATOS ELIMINADOS:</b>	20
<b>DATOS ELIMINADOS:</b>	10 superiores - 10 inferiores
<b>ANCHO DEL HISTOGRAMA:</b>	7.938
<b>RANGO "D" (en mm):</b>	39.692
<b>ESPESOR DE LA PASTILLA (mm.):</b>	4.90
<b>LECTURA INICIAL:</b>	29
<b>LECTURA FINAL:</b>	17
<b>RELACIÓN DE BRAZOS:</b>	1:10
<b>FACTOR DE CORRECCIÓN POR BRAZOS:</b>	1.00
<b>FACTOR DE CORRECCIÓN:</b>	0.82
<b>RANGO "D" CORREGIDO (unidades MERLIN):</b>	32.42
<b>IRI (m/Km):</b>	1.57
<b>PSI</b>

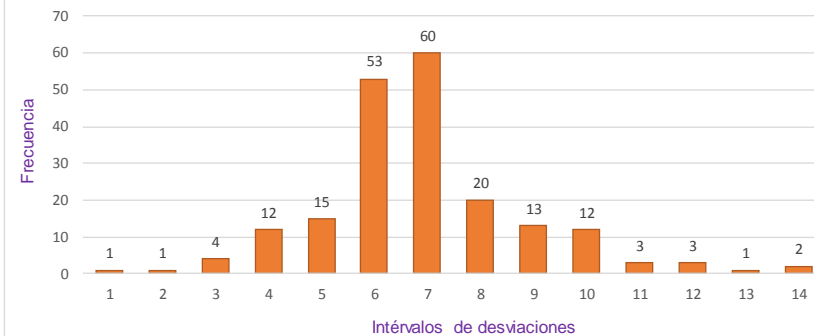
Histograma de la distribución de frecuencias de una muestra de 200 desviaciones

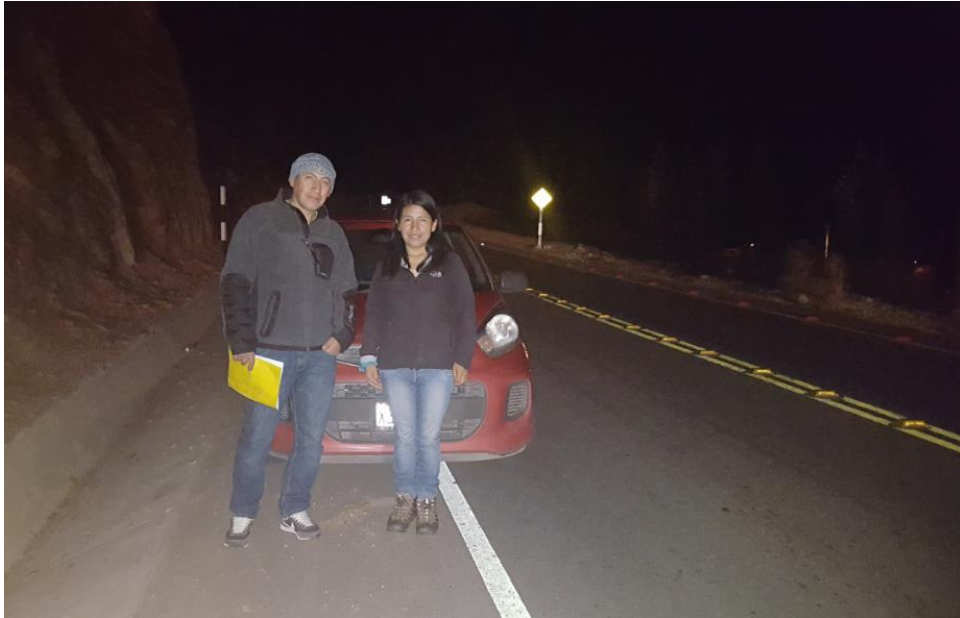
Fotografía 1: Realización de toma de datos con la aplicación Roadroid, con inspección del Ing. Asesor de tesis.

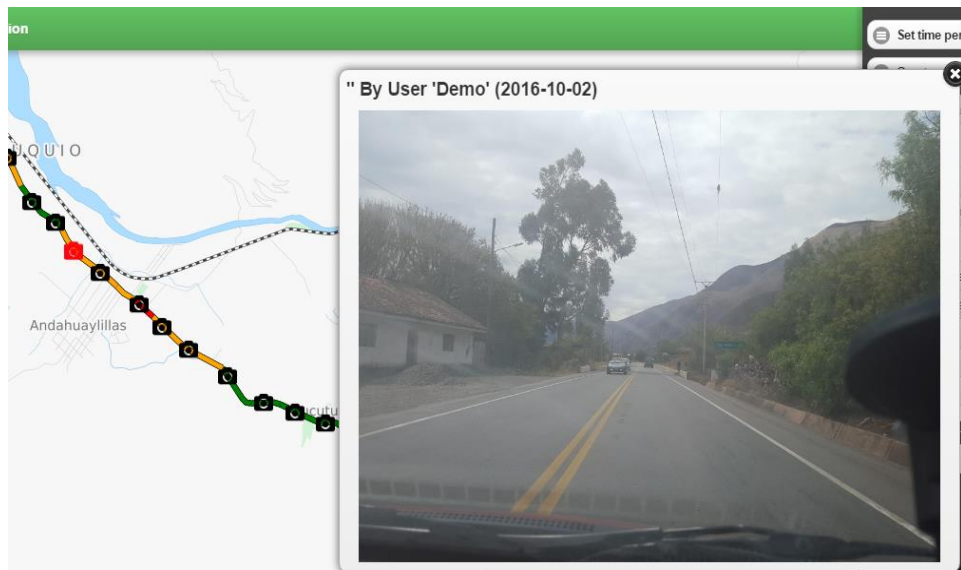
Fotografía 4: Capturas con la aplicación Roadroid.

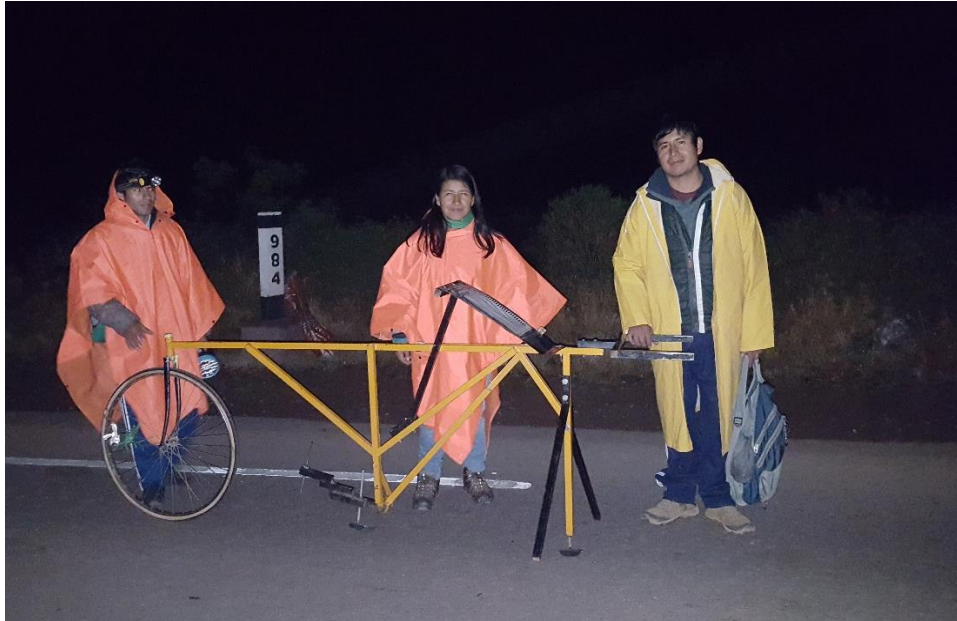
Fotografía 5: Km 984: Inicio del ensayo con el Rugosímetro de MERLIN.

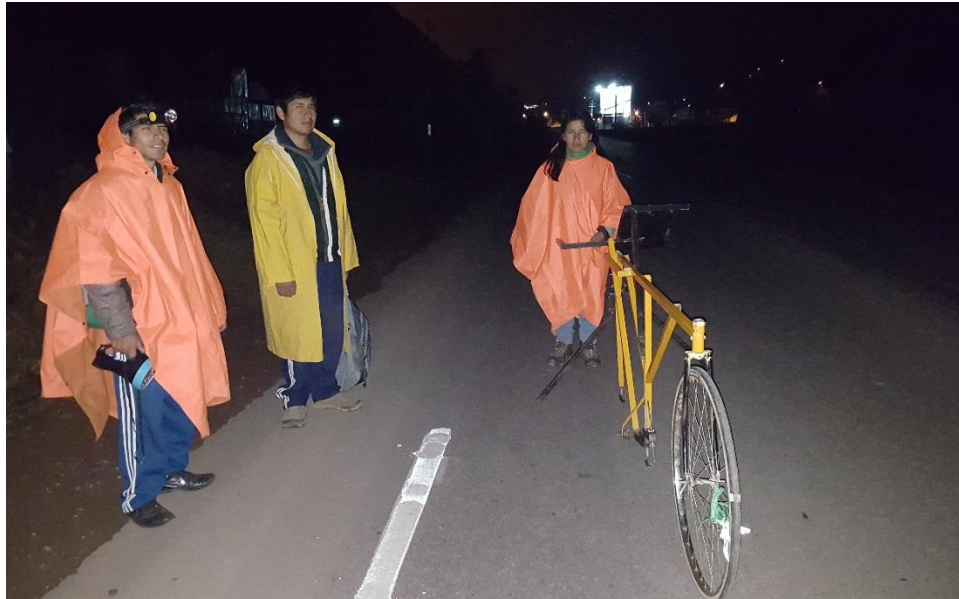
Fotografía 7: Recopilación de datos con el Rugosímetro de MERLIN.
