3.6.2.5. LÍMITES DE PLASTICIDAD – MANUAL DE LABORATORIO DE SUELOS. JOSEPH E. BOWLES.

3.6.2.7. ESPESOR MÍNIMO DE LOS MUROS DEL TEMPLO SAN COSME Y SAN DAMIÁN DE LARES

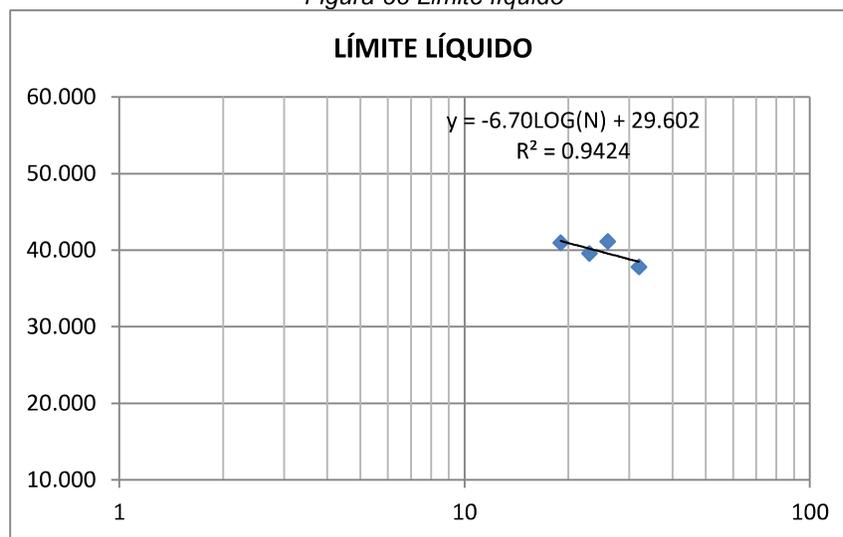
Figura 88 Limite líquido

Con los datos de límite plástico y límite líquido en el Abaco de Casagrande determinamos que ambas muestras están conformadas por arcillas inorgánicas de mediana plasticidad y limos inorgánicos de mediana compresibilidad.

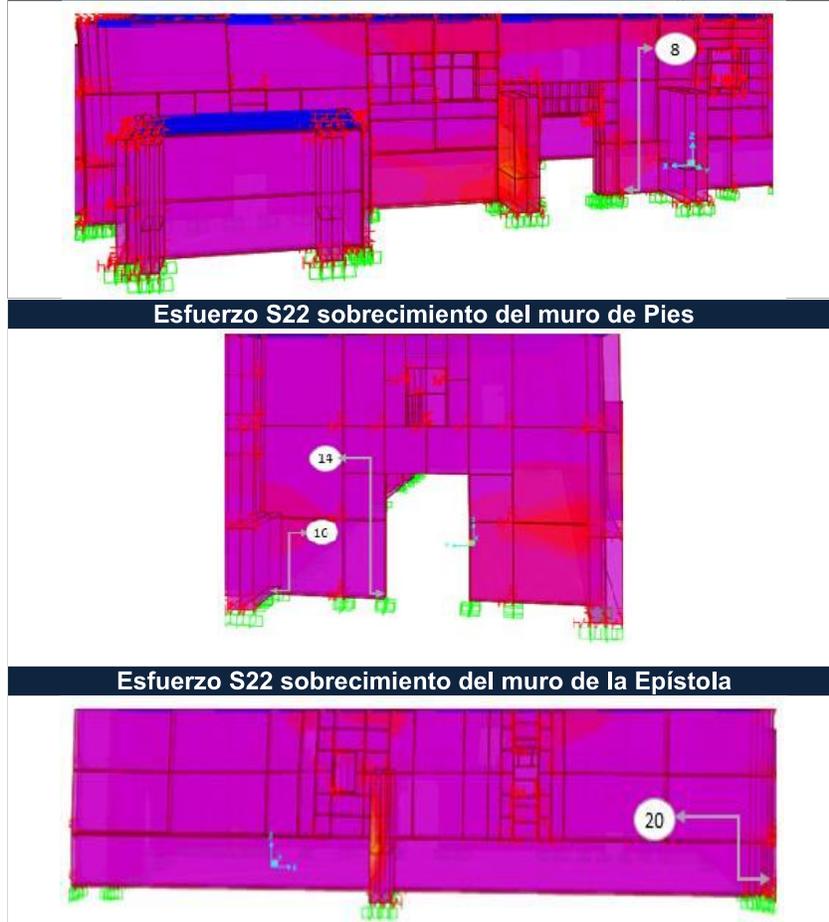
Tabla 138 Esfuerzos S22 en el sobrecimiento del templo
Esfuerzo S22 sobrecimiento del muro del Evangelio

En el modelo de la estructura actual del templo, los mayores esfuerzos se presentan en el sobrecimiento del muro del Evangelio, en la zona central con 7.45 Kg/cm^2 y en el sobrecimiento de la puerta (lado izquierdo) del muro de Pies con 4.36 Kg/cm^2 .
