UNIVERSIDAD ANDINA DEL CUSCO  
FACULTAD DE INGENIERÍA Y ARQUITECTURA  
ESCUELA PROFESIONAL DE INGENIERÍA CIVIL

**“ANÁLISIS Y PROPUESTA DE MEJORA DE LA SEGURIDAD VIAL, DE LA  
CARRETERA NACIONAL PE-3S DE ACCESO AL DISTRITO DE LIMATAMBO,  
DENTRO DE LA C.C. PAMPACONGA, SECTOR (CHINLLAHUACHO –  
CHALLABAMBA), SEGÚN LA INSPECCIÓN DE SEGURIDAD VIAL DE LA  
METODOLOGÍA DEL MANUAL DE SEGURIDAD VIAL DEL MTC - 2017”**

**Para Optar al Título Profesional de: Ingeniero  
Civil**

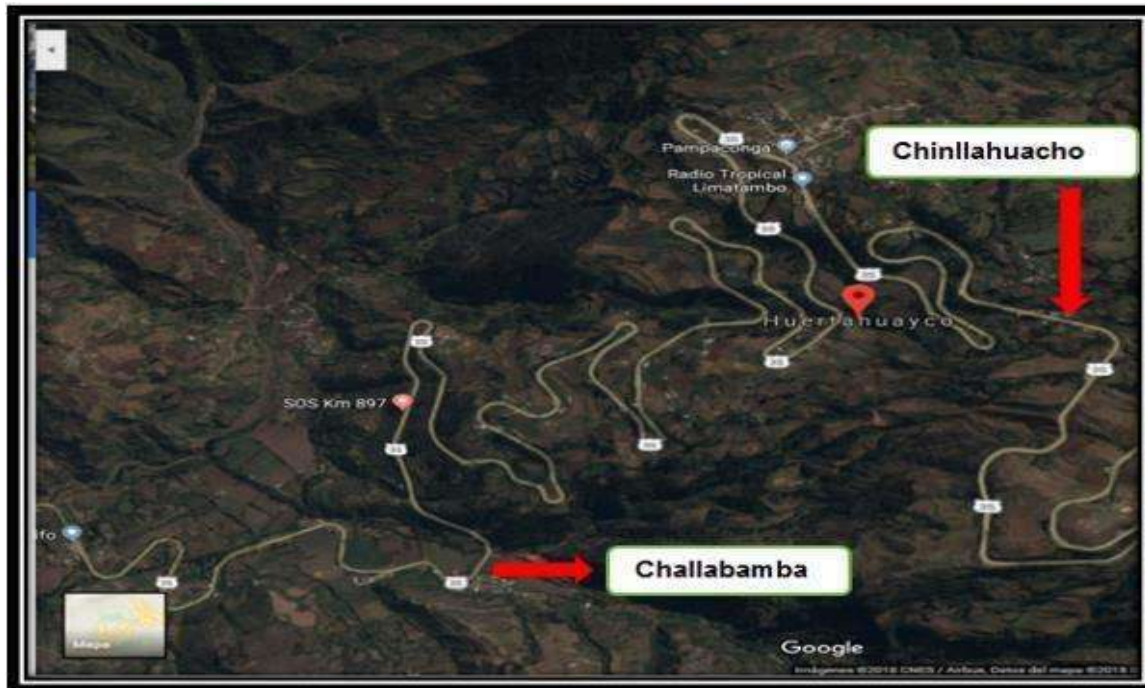
### Figura 3

*Curvas horizontales cerradas en la vía Principal de acceso al Distrito de Limatambo dentro de la C.C. Pampaconga en el sector de Chinllahuacho – Challabamba.*

*Nota.* Se puede observar una vista satelital de los 16+000 km de la carretera en estudio utilizando el Google Maps.

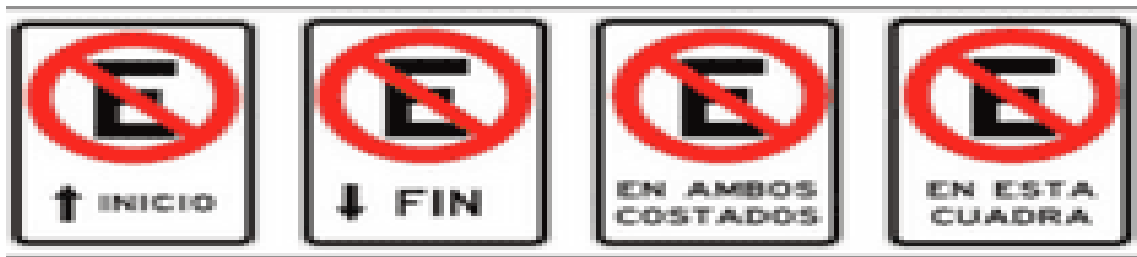
#### **Figura 16**

*Ejemplos de mensajes en señales reglamentarias de prohibición o restricción.*

*Nota:* En la figura se muestran ejemplos de mensajes en señales reglamentarias de prohibición o restricción, las que de acuerdo a las características de la vía a señalizar, se colocarán en la posición requerida.

Igualmente, se puede especificar el punto de inicio o de término de la prohibición o restricción acompañada de flechas indicativas, Figura 16.

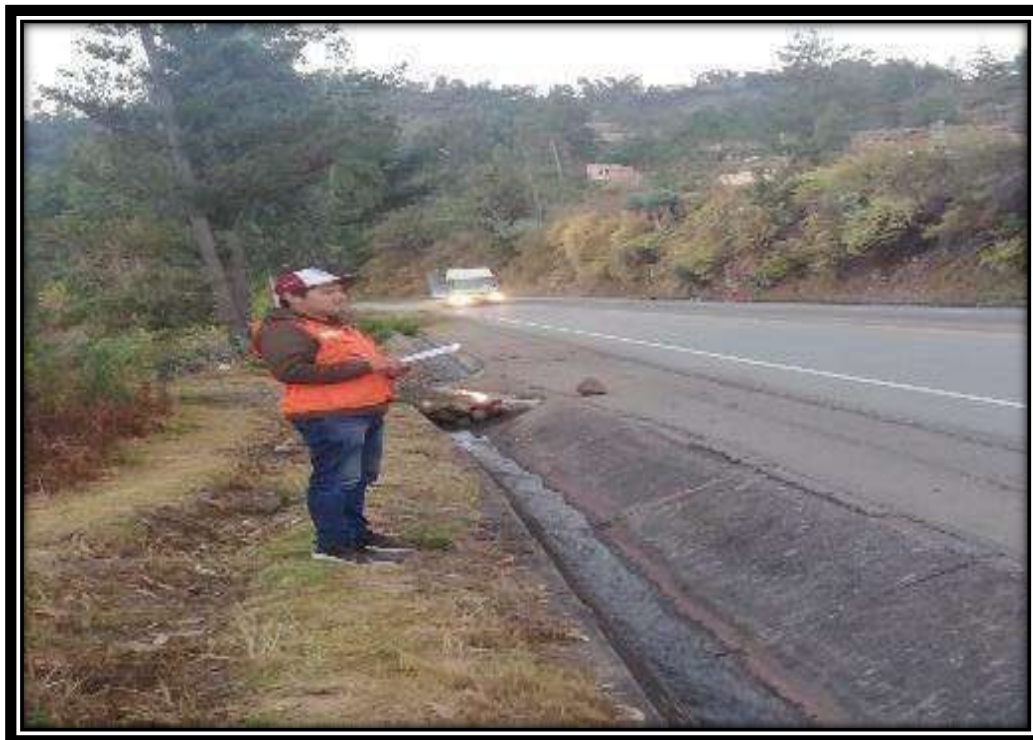
**Figura 23**

*Conteo vehicular estación E-1, Chinllahuacho*

*Nota:* En la figura se puede apreciar el conteo vehicular de la estación E-1, Chinllahuacho realizada por Elaboración propia.

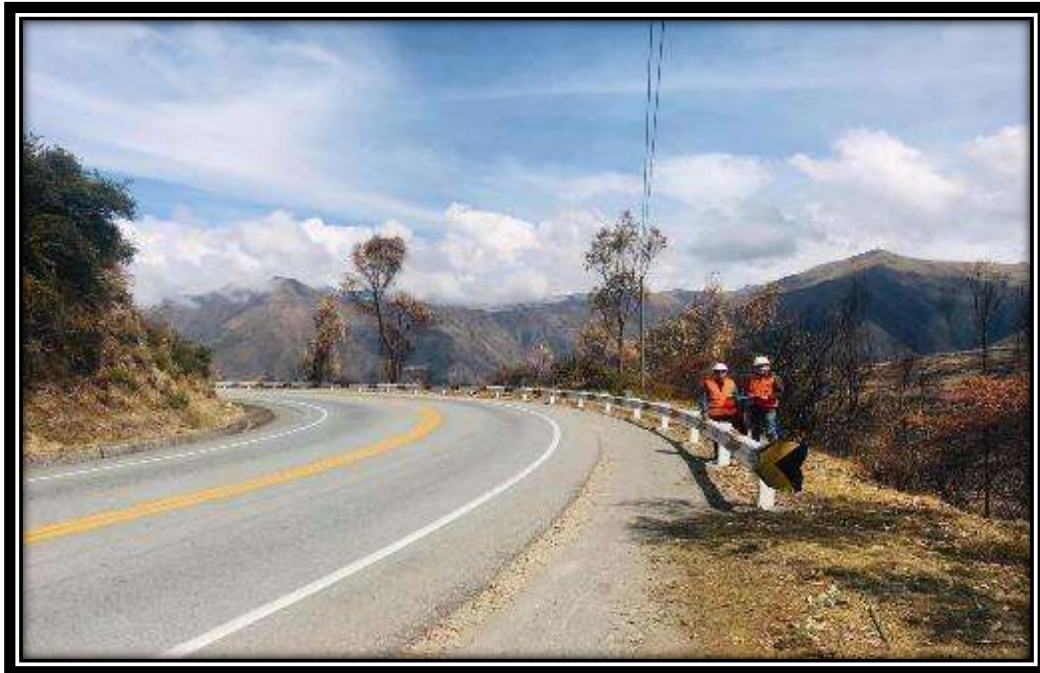
**Figura 24**

*Conteo vehicular estación E-2, Pampaconga.*

*Nota:* En la figura se puede apreciar el conteo vehicular de la estación E-2, Pampaconga realizada por Elaboración propia.

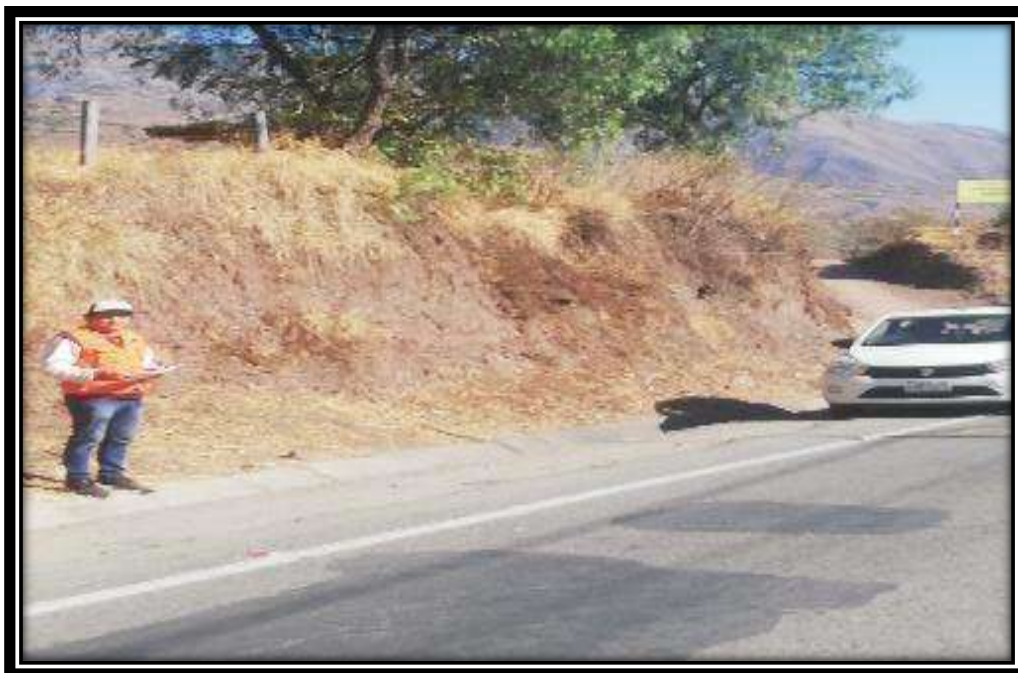
**Figura 25**

*Conteo vehicular estación E-3, Challabamba*

*Nota:* En la figura se puede apreciar el conteo vehicular en la estación E-3, Challabamba realizada por elaboración propia.

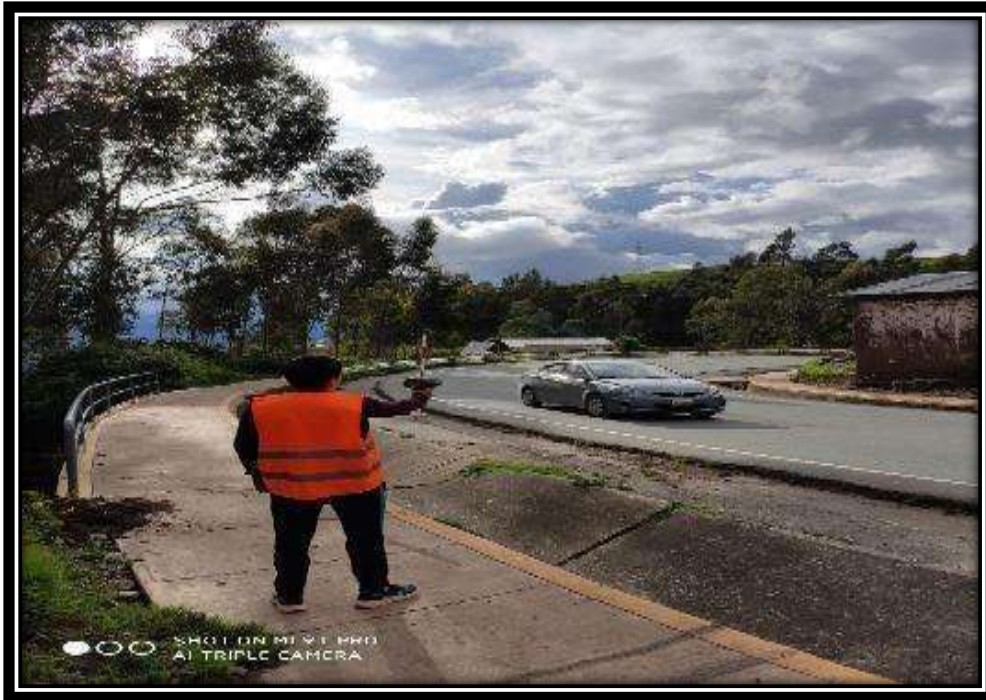
*Medición de Velocidades de Operación en Curva y Tangente en el punto Inicial, ubicado en los Km 909+180 y Km 909+110.*

*Nota:* Se puede verificar en la imagen la Medición de Velocidades de Operación en Curva y Tangente en el punto Inicial, ubicado (Km 909+180 y Km 909+110) por Elaboración propia

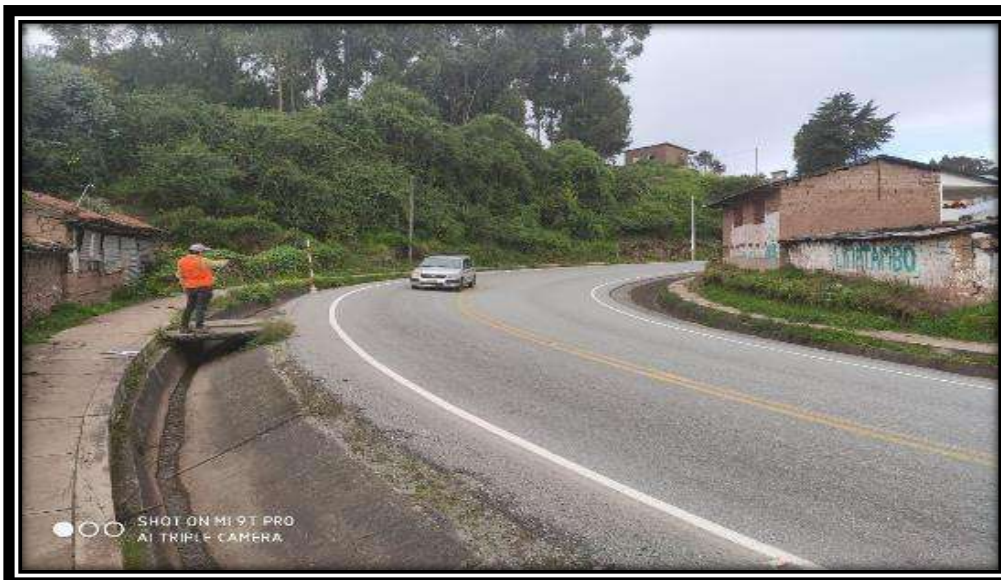
**Figura 27**

*Medición de Velocidades de Operación en Curva y Tangente en el punto Intermedio, ubicado en los Km 904+100 y Km 904+190*

*Nota:* Se puede verificar en la figura la Medición de Velocidades de Operación en Curva y Tangente en el punto Intermedio, (Km 904+100 y Km 904+190) por Elaboración propia .

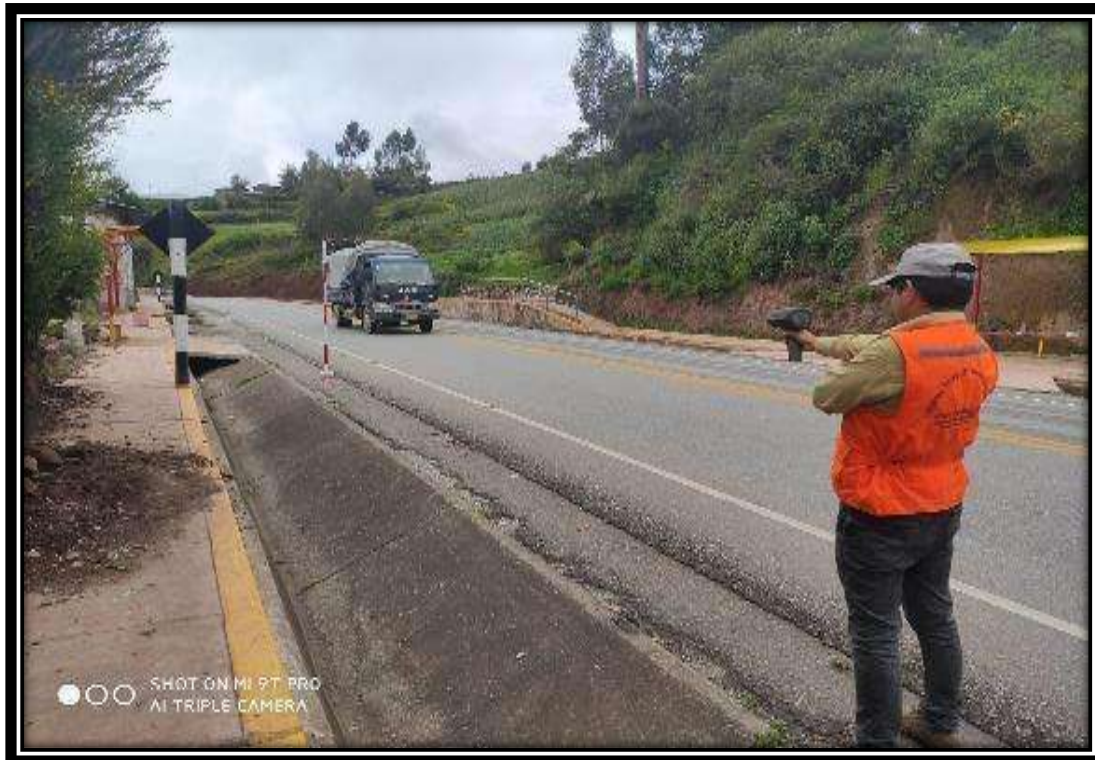
*Medición de Velocidades de Operación en Curva y Tangente en el punto Final, ubicado en los Km 897+550 y Km 897+485.*

*Nota: Se puede apreciar en la figura la Medición de Velocidades de Operación en Curva y Tangente en el punto Final, (Km 897+550 y Km 897+485) por Elaboración propia .*

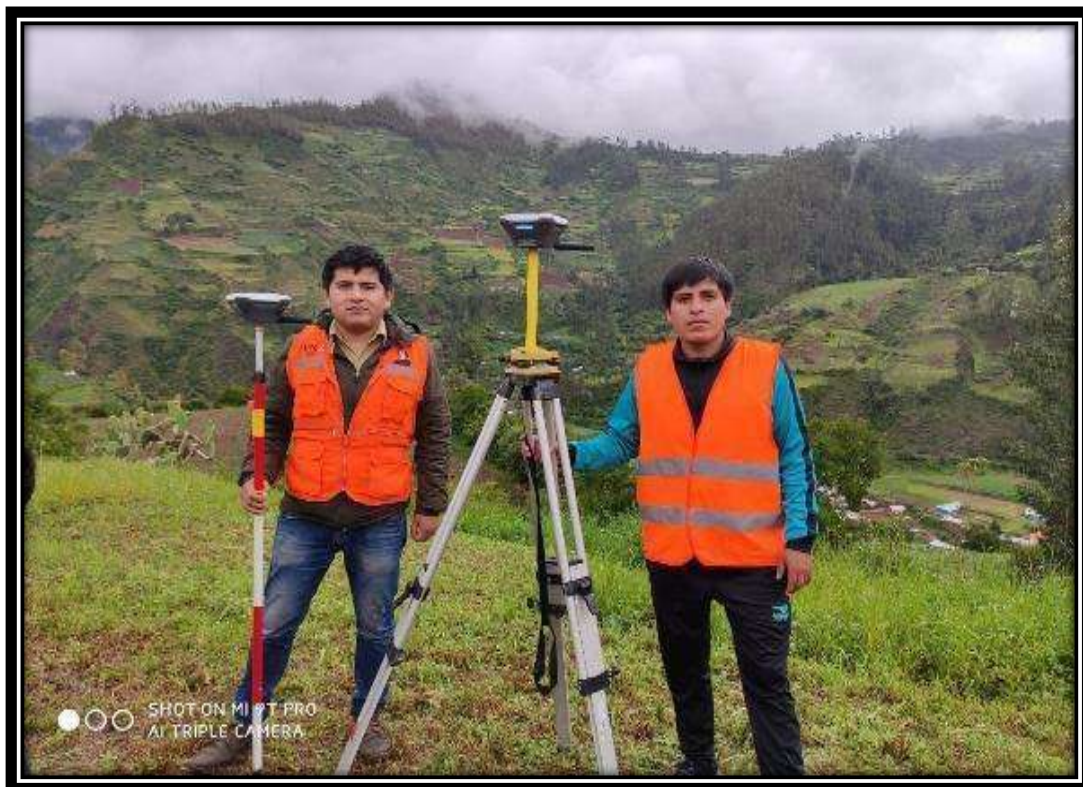
### Figura 29

*Establecer el GPS – Diferencial en puntos estratégicos para complementar el Levantamiento Topográfico con Dron.*

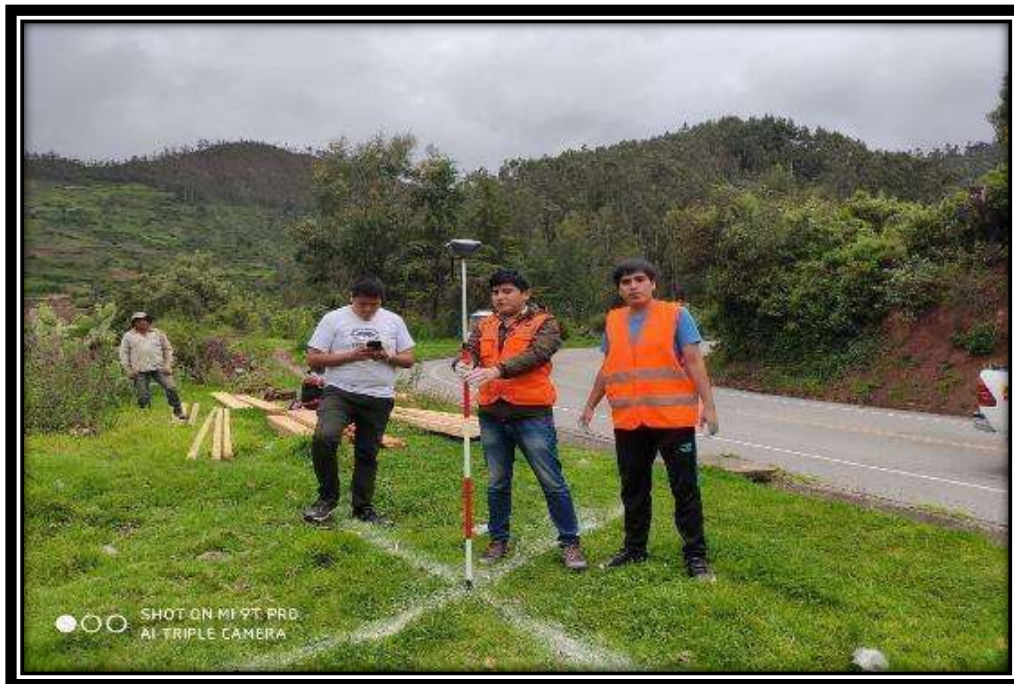
### Figura 30

*Se determinó 112 puntos a lo largo de la carretera Chinllahuacho – Challabamba los cuales se tomarán con el receptor del GPS – Diferencial.*

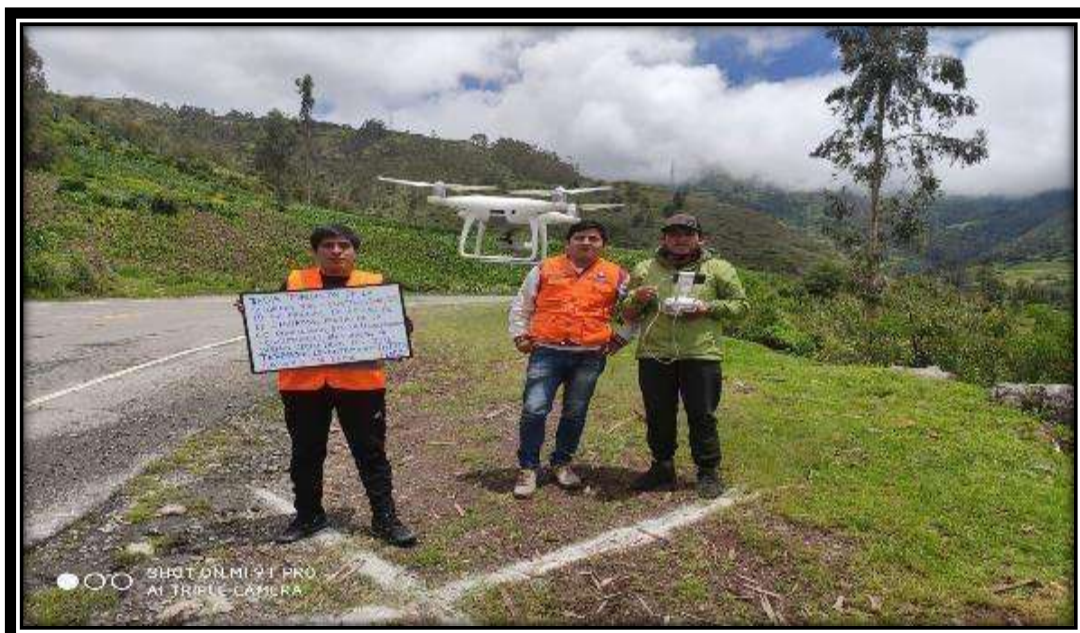
### **Figura 31**

*Se realizó el levantamiento topográfico con Dron para el Estudio de la Carretera Chinllahuacho – Challabamba.*

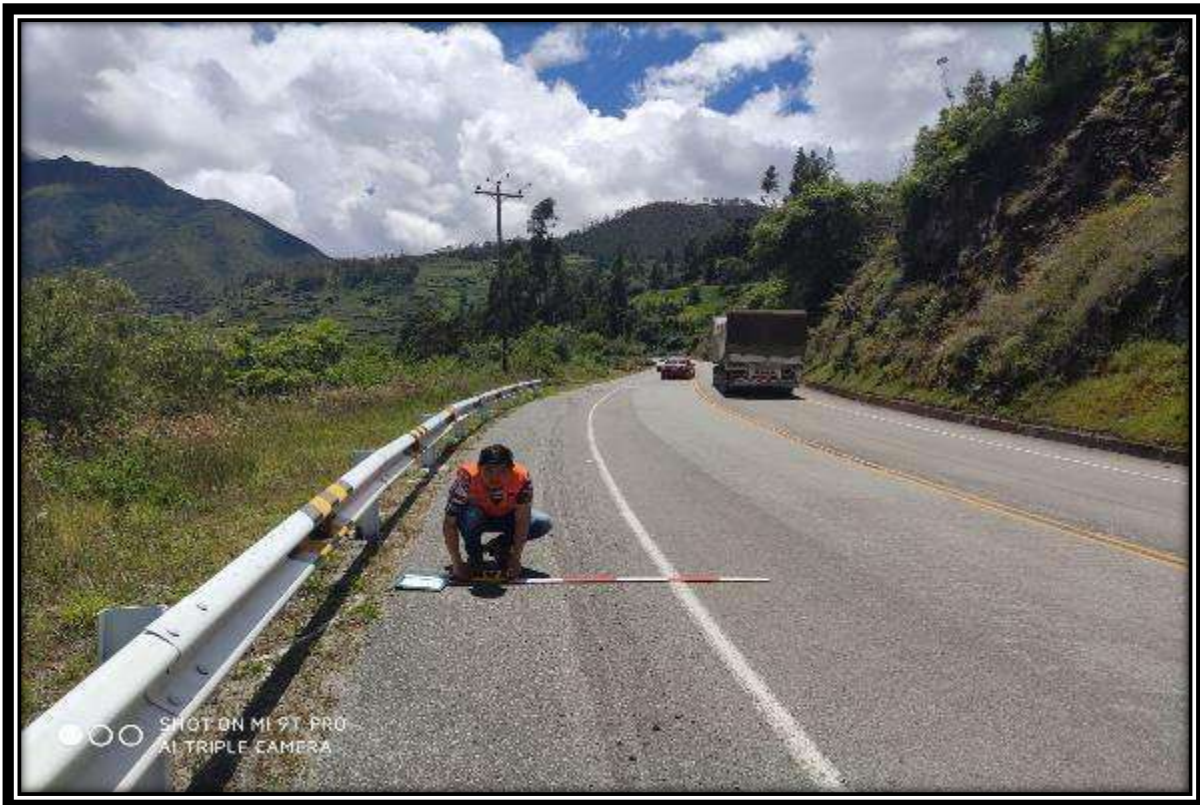
*Se realizó la medición de Peraltes máximos en campo alrededor del punto Inicial de la Carretera en Estudio Chinllahuacho – Challabamba.*

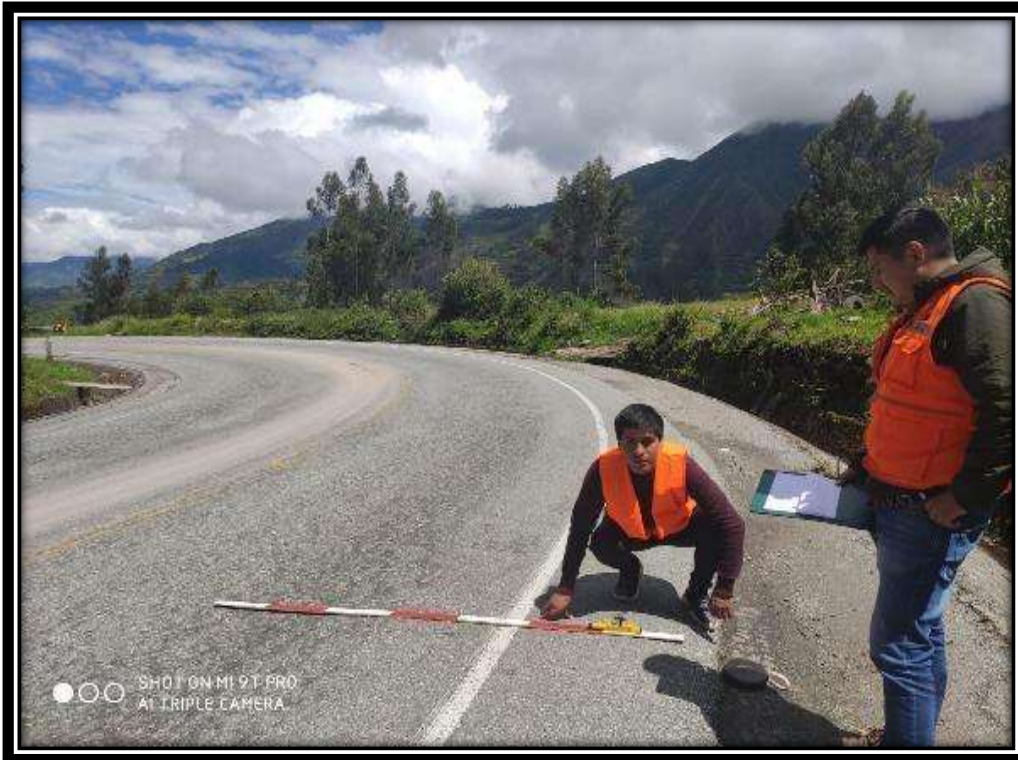
*Se realizó la medición de Peraltes máximos en campo alrededor del punto Intermedio de la Carretera en Estudio Chinllahuacho – Challabamba.*

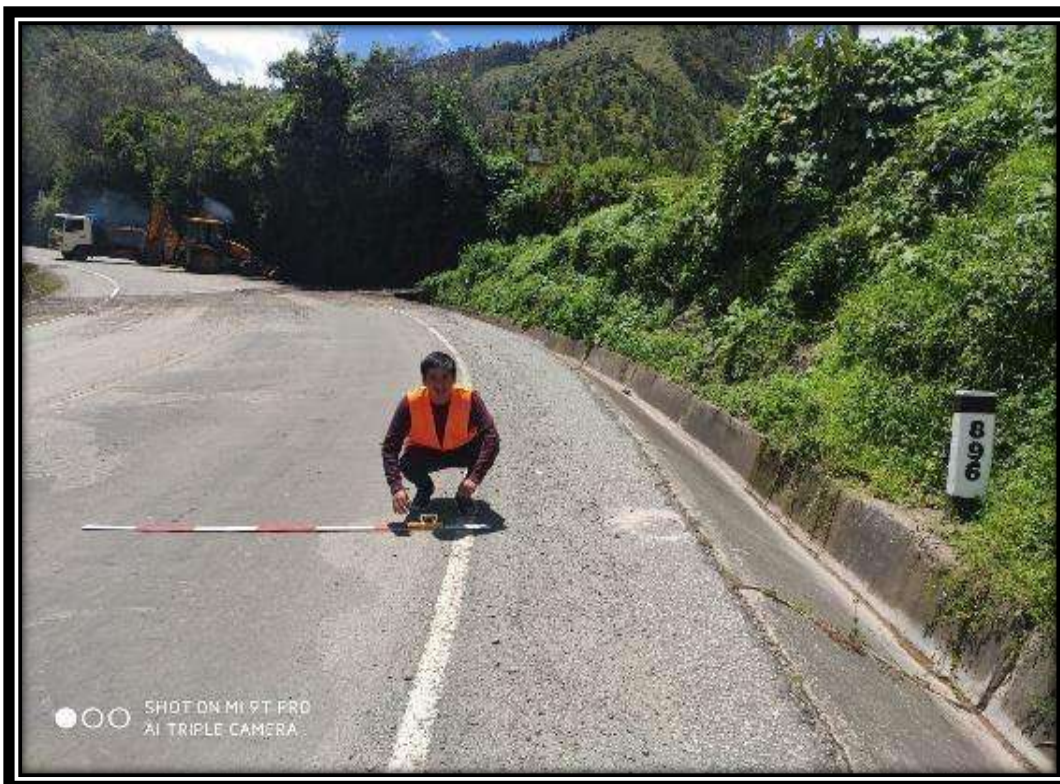
*Se realizó la medición de Peraltes máximos en campo alrededor del punto Final de la Carretera en Estudio Chinllahuacho – Challabamba.*

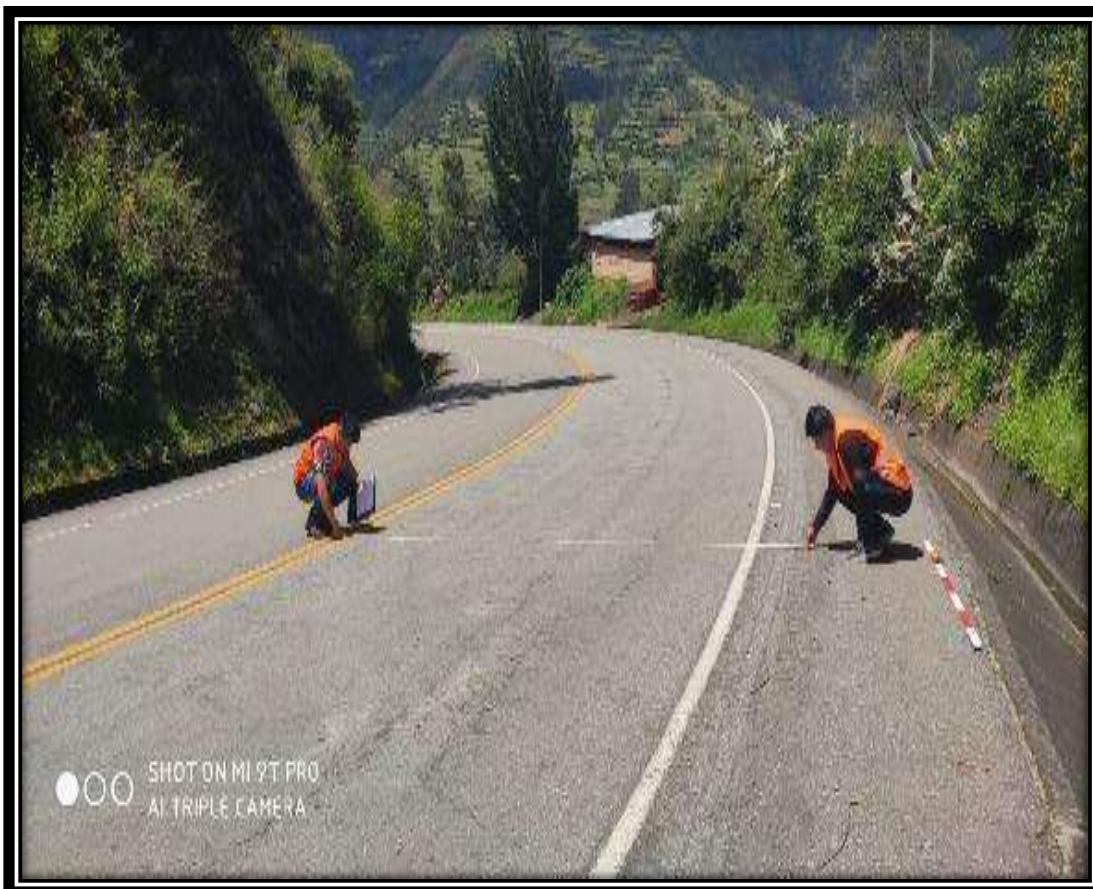
#### **Figura 35**

*Se realizó la medición de Peraltes máximos en campo alrededor del punto Final de la Carretera en Estudio Chinllahuacho – Challabamba.*

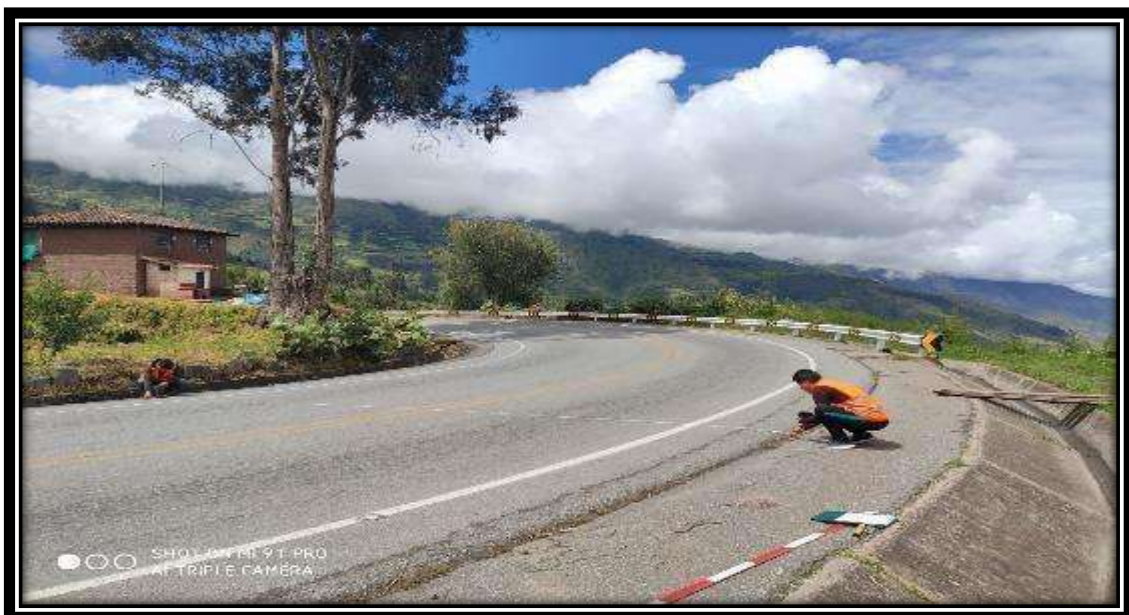
*Medición de Sobreanchos en campo de la Carretera en Estudio Chinllahuacho – Challabamba.*

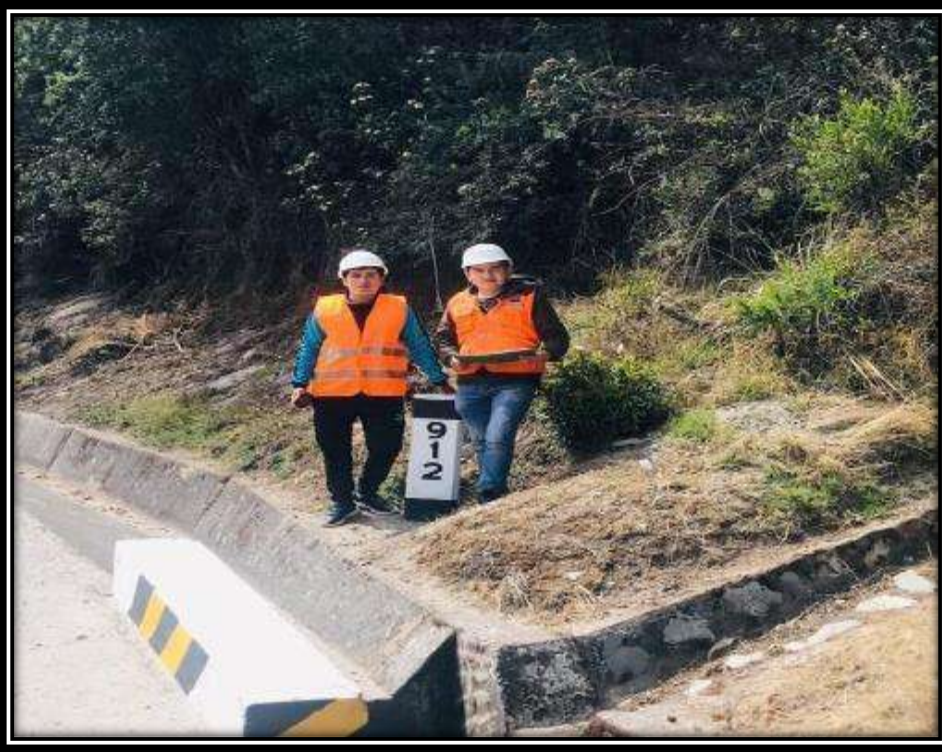
*Inventario Vial, Punto Inicial P-1, Chinllahuacho.*

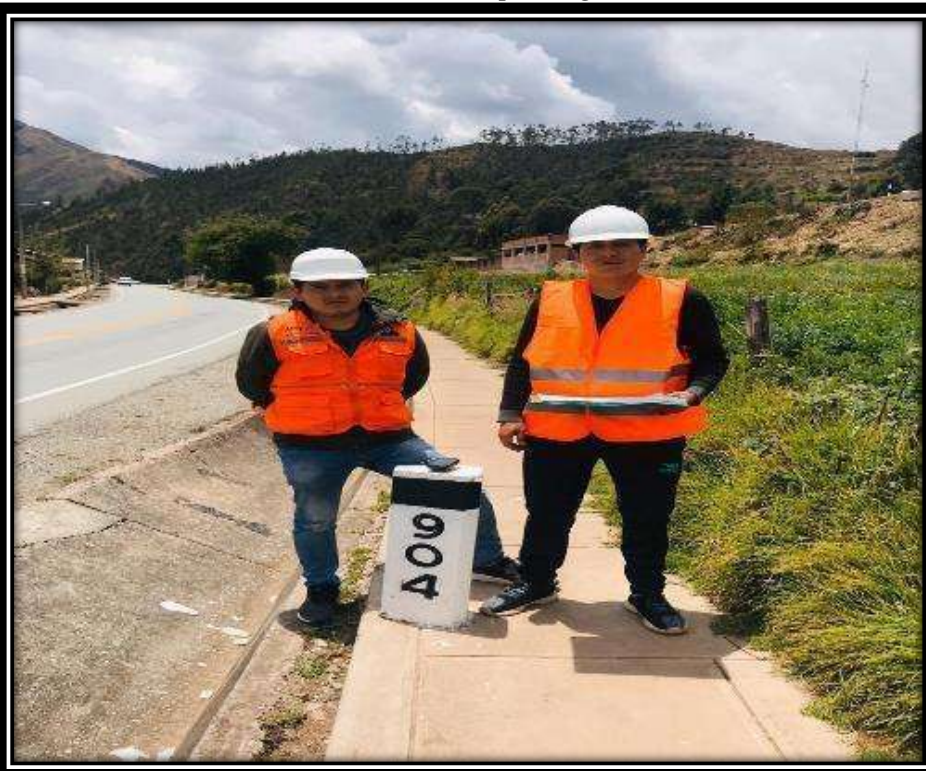
**Figura 39**

*Inventario Vial, Punto Inicial P-2, Pampaconga.*

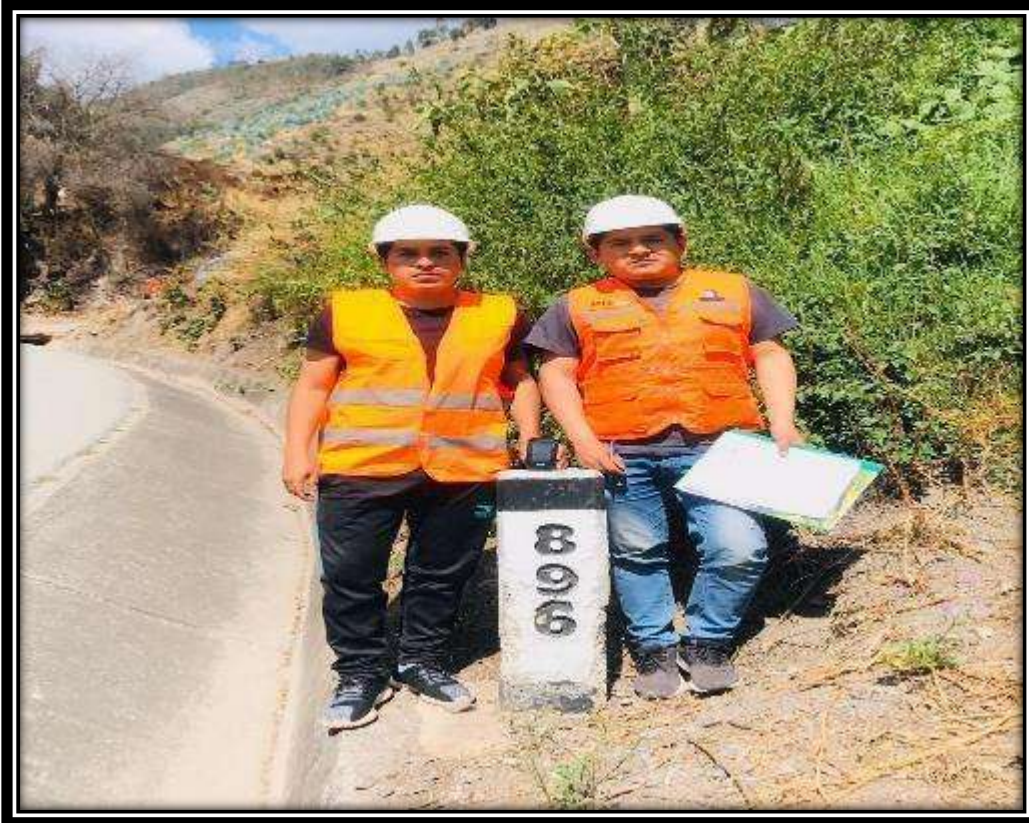
**Figura 40**

*Inventario Vial, Punto Inicial P-2, Pampaconga.*

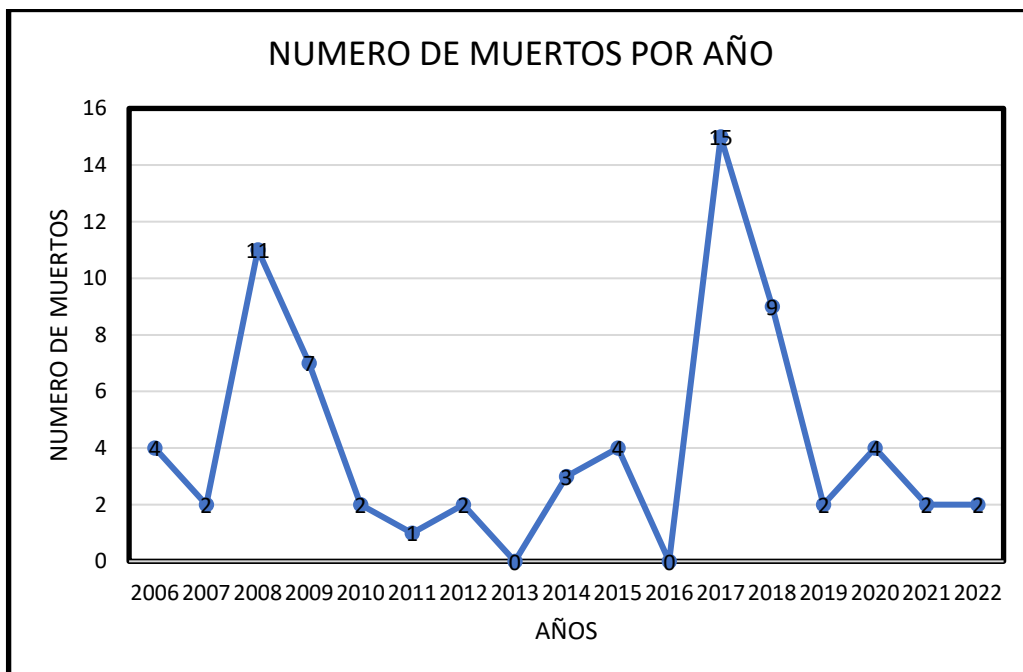
**Figura 52**

*Número de Muertos en la carretera Chinllahuacho - Challabamba por años.*

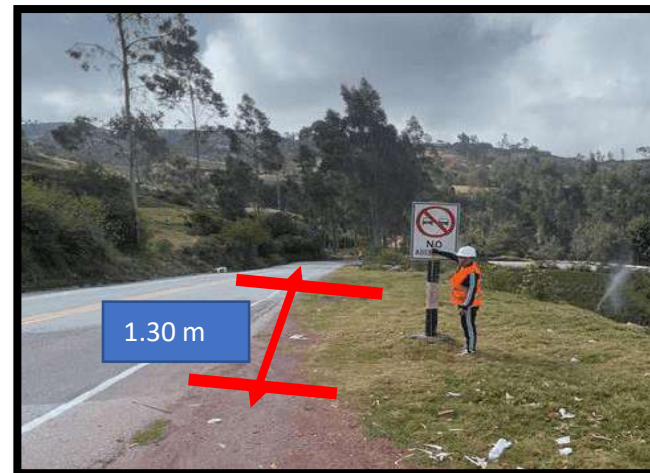
¿están ubicadas correctamente? (altura, distancia de berma y lugar apropiado)

la altura de algunas señales no corresponde

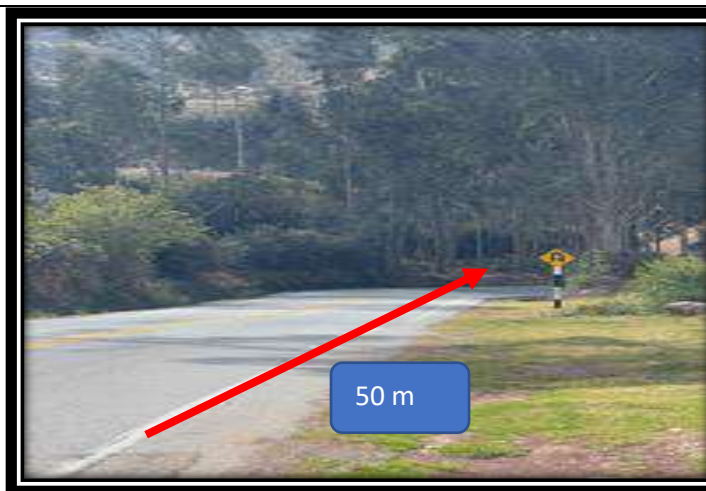
Si son visibles a una distancia determinada o prudente

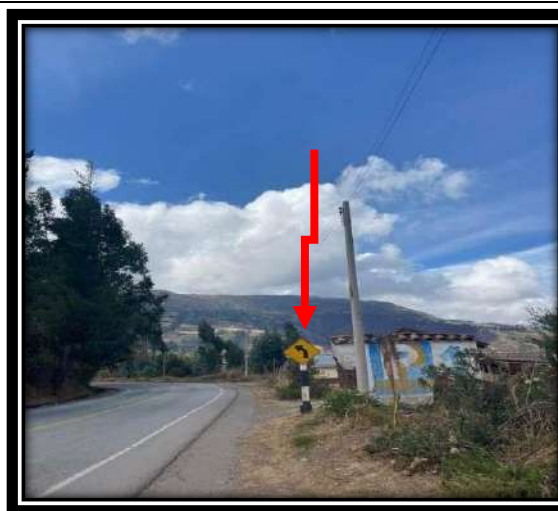
¿Son legibles de día a una distancia adecuada?

si son legibles a 45 m

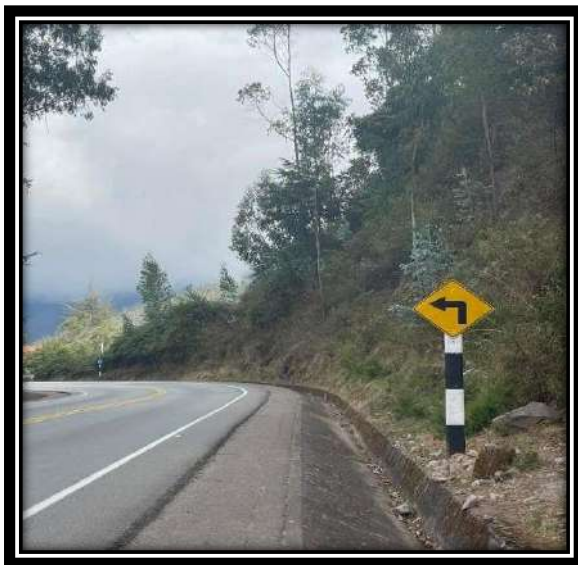
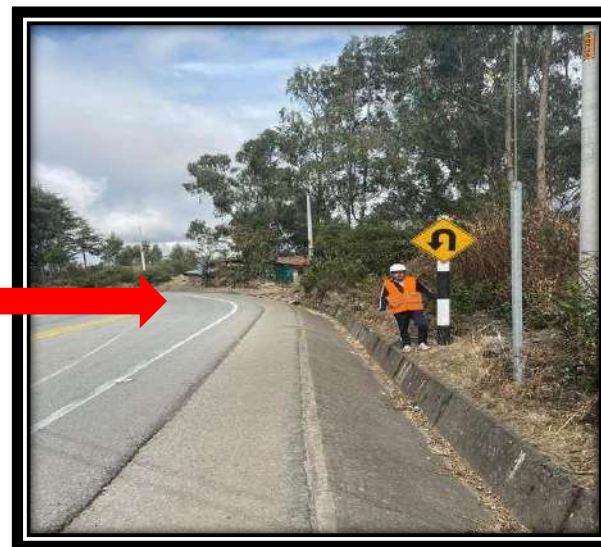
6 ¿En las curvas y tangentes de la carretera? ¿se otorga prevención suficiente y oportuna a los usuarios para evitar accidentes?

Señal  
preventiva en  
una curva  
cerrada

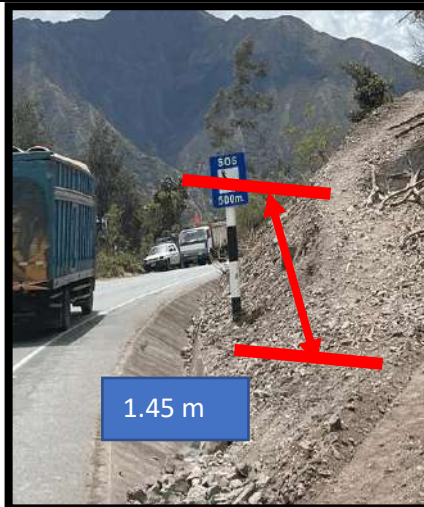
¿están ubicadas correctamente? (altura, distancia de berma y lugar apropiado)

la altura de algunas señales no corresponde

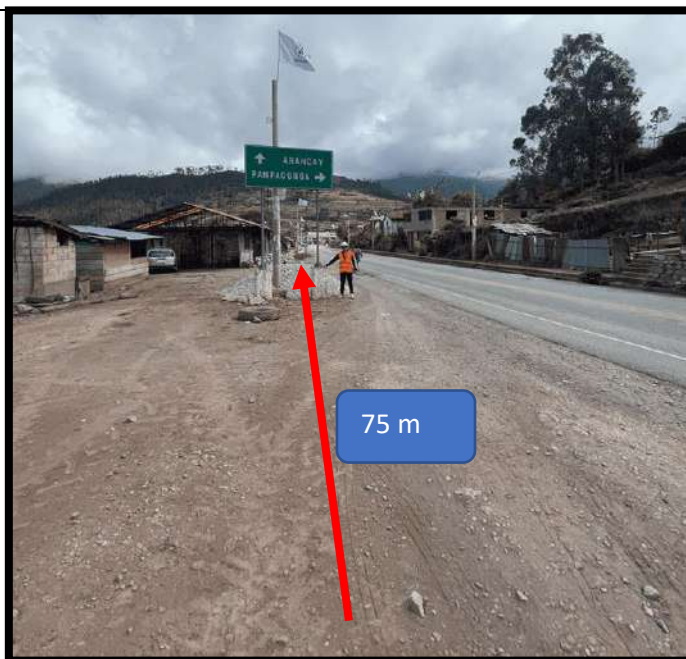
si son visibles a una distancia determinada o prudente

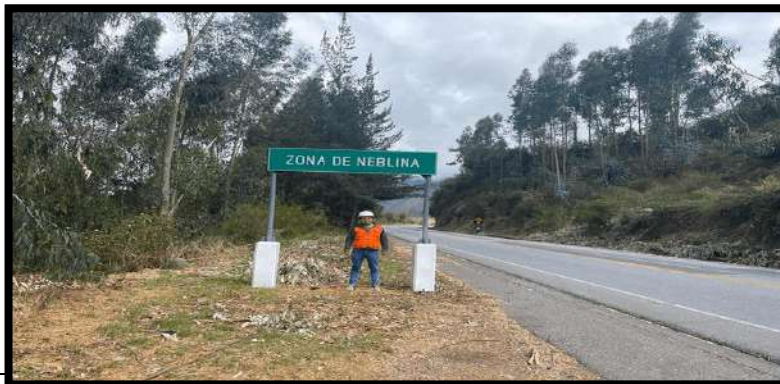
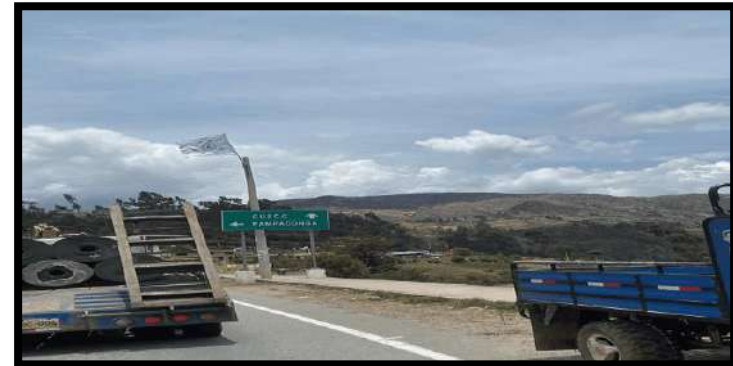
es muy escasa las señales informativas

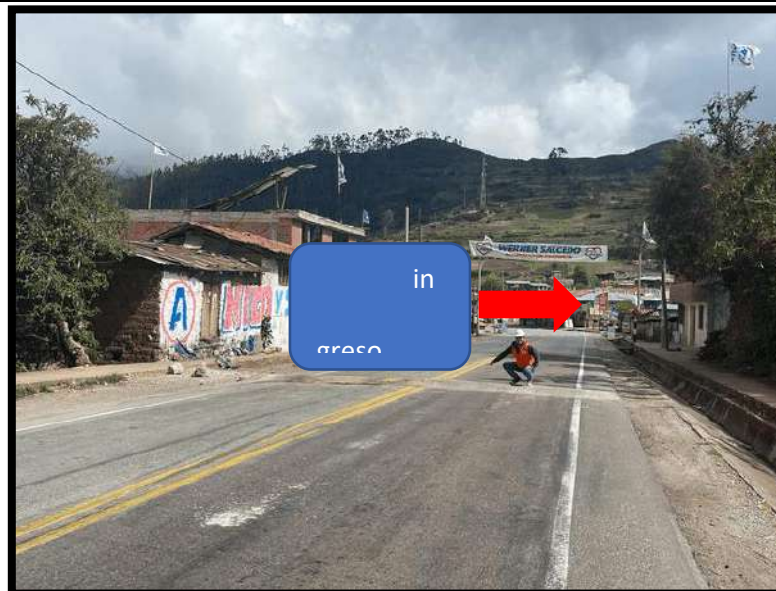
NO, la señalización es muy escasa y muchos accesos no presentan información

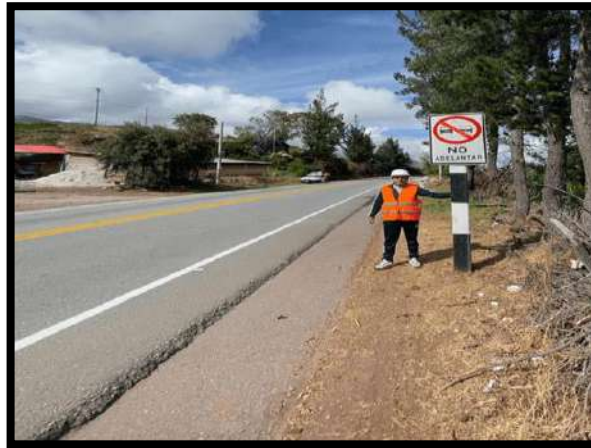
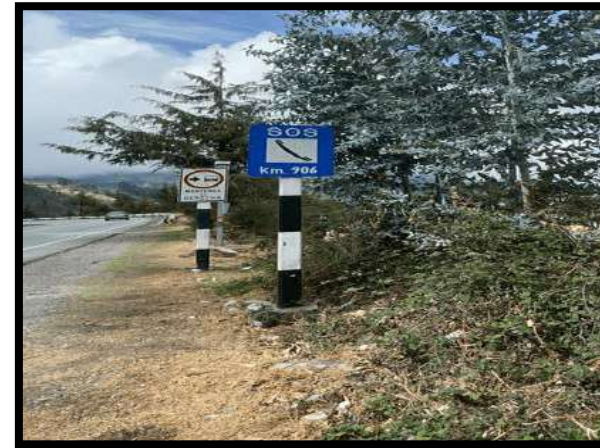
1	¿Se encuentran y son visibles todas las señales verticales reglamentarias requeridas?	SI	Algunas son visibles y otras no son visibles porque existe otra señal delante de ella
---	---	----	---

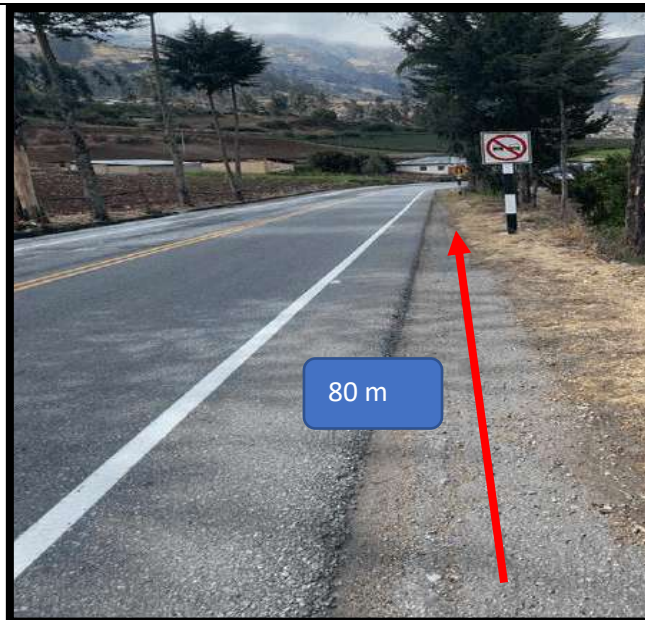
si son visibles a una distancia  
determinada o prudente

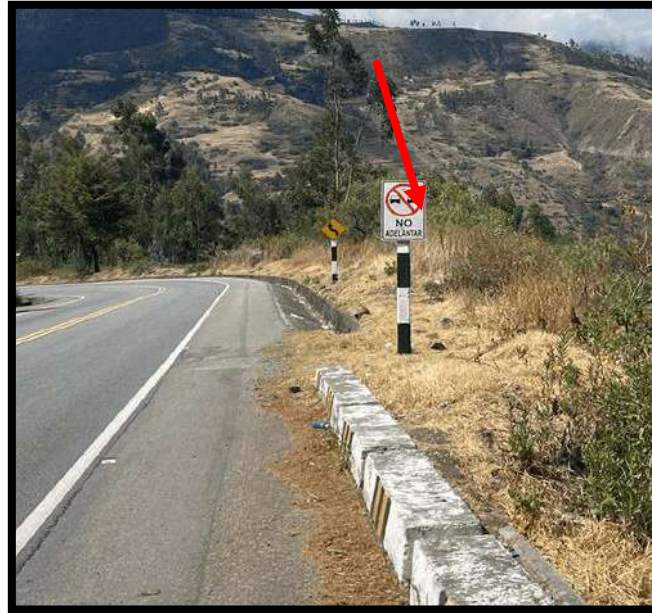
si son legibles a 40 m

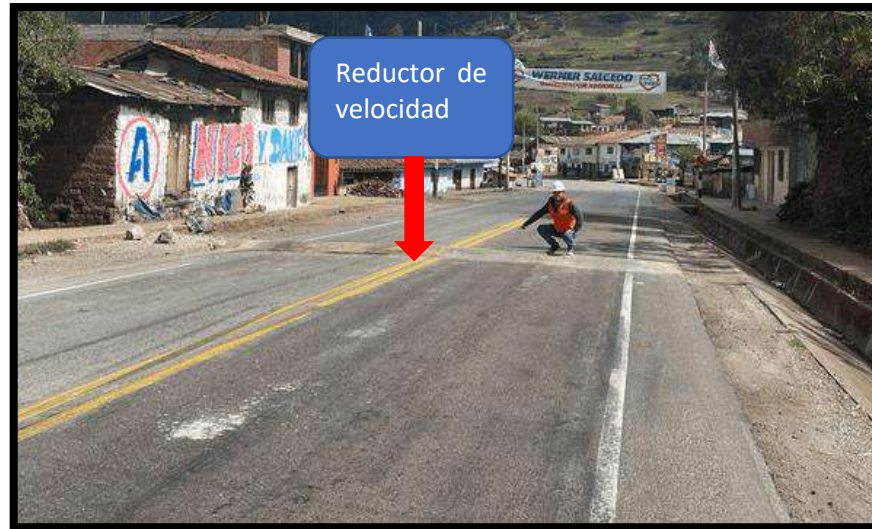
CORREDOR	CARRETERA CHINLLAHUACHO - CHALLABAMBA		
TRAMO	Via principal Cusco - Abancay (Inicio:Chinllahuacho - Final:Challabamba)		
FECHA	21/07/2022	HORA	8:00 a. m.
		CLIMA	soleado
	SEÑALES HORIZONTALES	REVISADO	COMENTARIO u OBSERVACION
<b>DEMARCACIONES GENERALES</b>			
1	¿Proporcionan las marcas viales el más alto grado de seguridad a todos los grupos de usuarios de la via?	<b>SI</b>	en su mayoría no presentan seguridad a los usuarios, por el desgaste que presentan

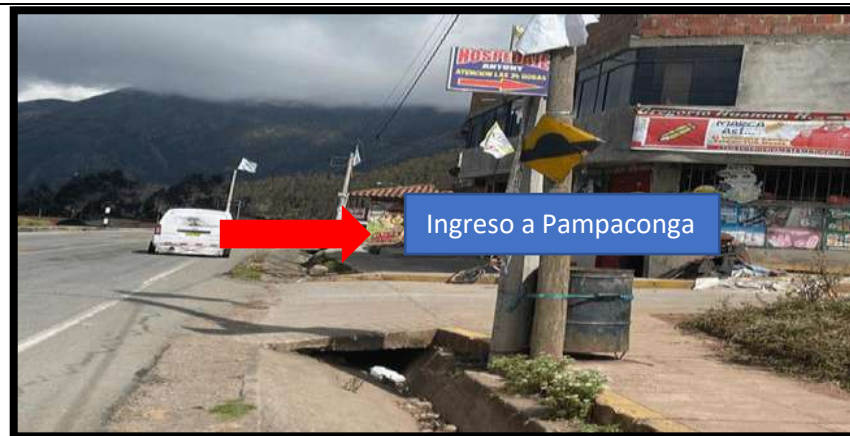
¿Se asegura una continuidad en la señalización de entre las secciones nuevas y antiguas de la carretera o al menos una transición adecuada?

no existe señalización de transicion

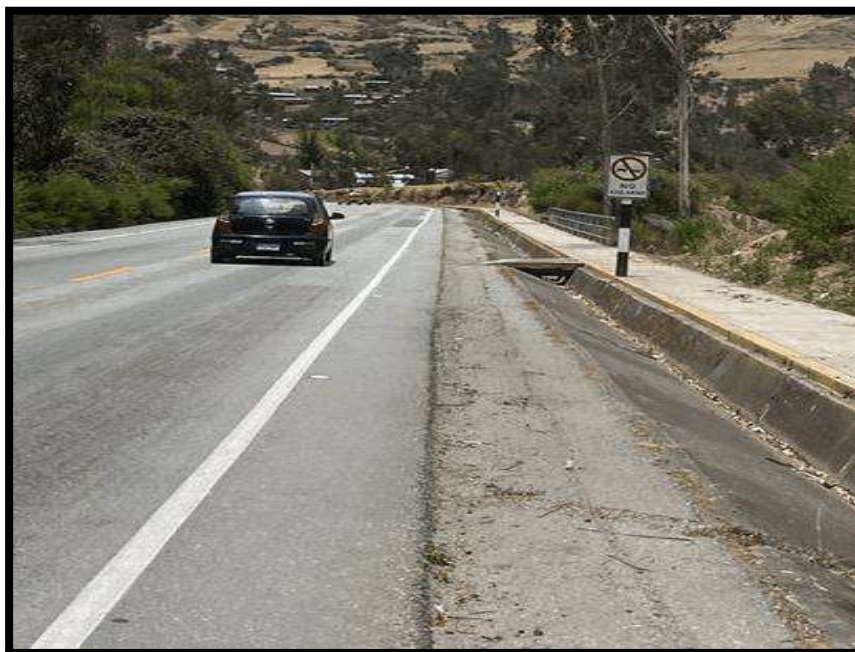
si existen contradicciones entre las demarcaciones y la señal vertical

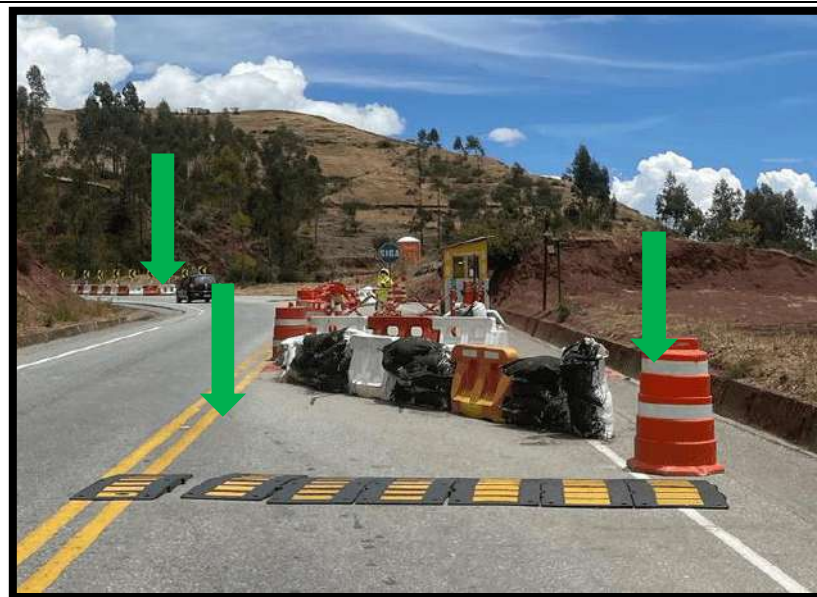
si es adecuado el contraste
