UNIVERSIDAD ANDINA DEL CUSCO  
FACULTAD DE INGENIERÍA Y ARQUITECTURA  
ESCUELA PROFESIONAL DE INGENIERÍA CIVIL

**“ANÁLISIS Y PROPUESTA DE MEJORA DE LA SEGURIDAD VIAL, DE LA  
CARRETERA NACIONAL PE-3S DE ACCESO AL DISTRITO DE LIMATAMBO,  
DENTRO DE LA C.C. PAMPACONGA, SECTOR (CHINLLAHUACHO –  
CHALLABAMBA), SEGÚN LA INSPECCIÓN DE SEGURIDAD VIAL DE LA  
METODOLOGÍA DEL MANUAL DE SEGURIDAD VIAL DEL MTC - 2017”**

**Para Optar al Título Profesional de: Ingeniero  
Civil**

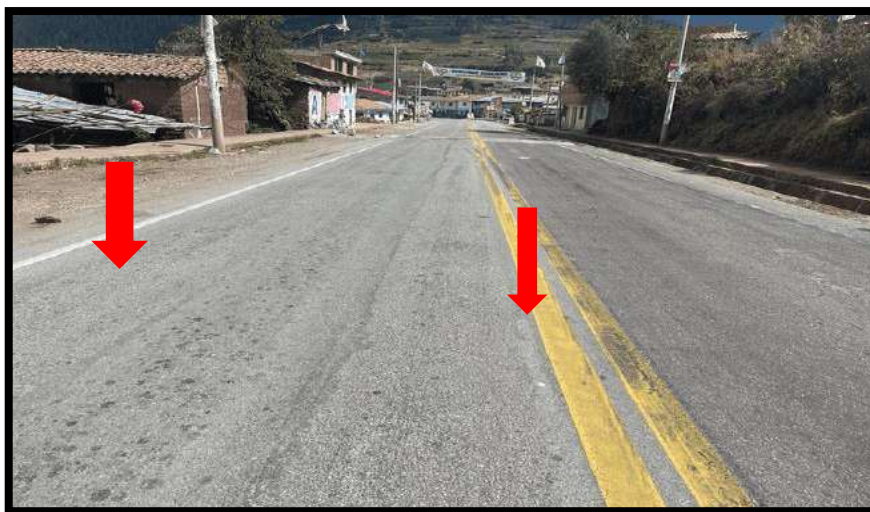
FOTO

CORREDOR	CARRETERA CHINLLAHUACHO - CHALLABAMBA				
TRAMO	Via principal Cusco - Abancay (Inicio:Chinllahuacho - Final:Challabamba)				
FECHA	21/07/2022	HORA	8:00 a. m.	CLIMA	soleado
SEÑALES HORIZONTALES		REVISADO	COMENTARIO u OBSERVACION		
<b>DEMARCACIONES LONGITUDINALES PLANAS</b>					
1	¿es la demarcacion longitudinal consistente y adecuada?		<b>SI</b>	la demarcacion es adecuada y consistente con excepcion de algunos tramos en los cuales presenta desgaste

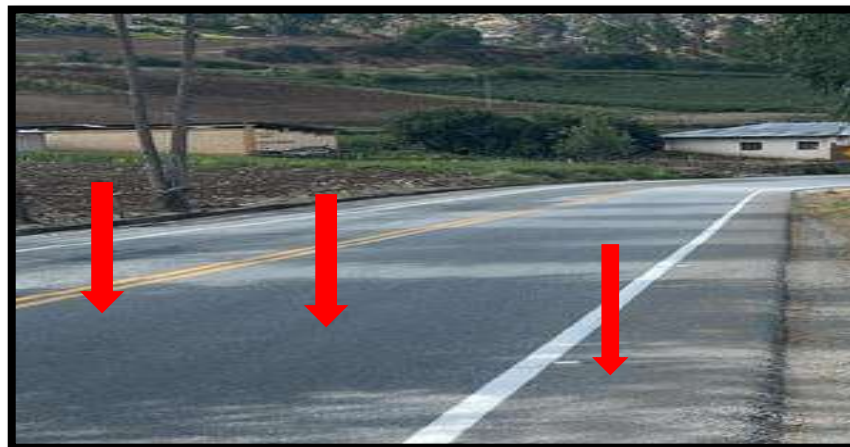
FOTO

¿son visibles de día las demarcaciones longitudinales?  
(central, borde y pista de la vía)

si son visibles

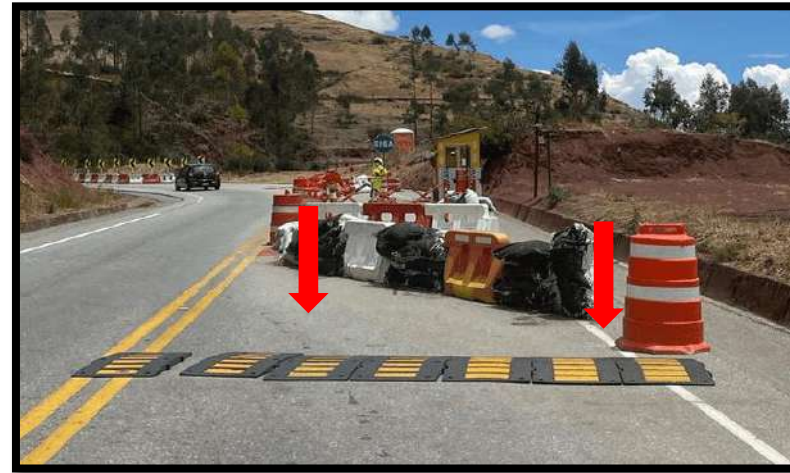
FOTO

1	¿son visibles las demarcaciones elevadas en la via?	SI	la demarcacion es adecuada y consistente con excepcion de algunos tramos en los cuales presenta desgaste
---	---	----	--

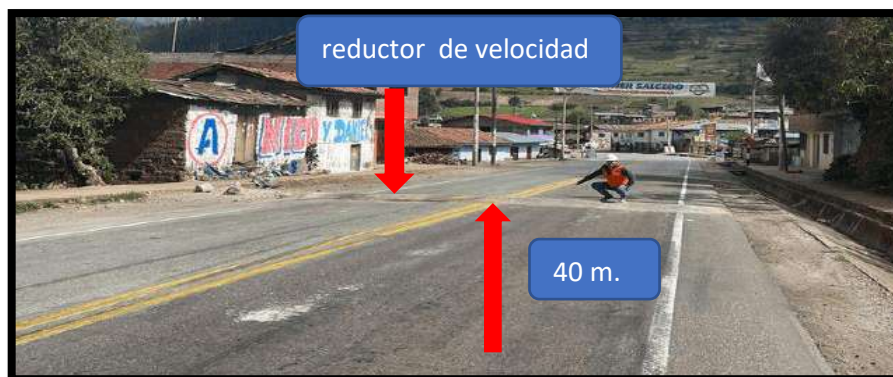
FOTO

1	¿Son claramente visibles los reductores de velocidad a una distancia adecuada?	SI	NO son visibles, falta realizar el mantenimiento y señalar de mejor manera
---	--	----	--

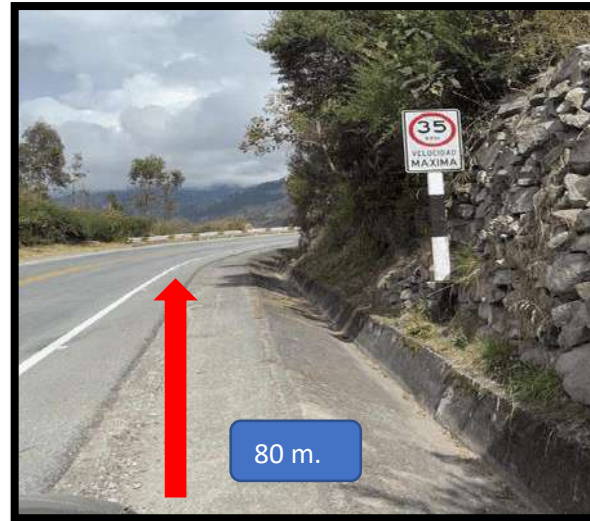
FOTO

1	¿la distancia de visibilidad es adecuada para la velocidad de transito que esta usando la ruta?	<b>SI</b>	si es adecuada en algunos tramos, se logra divisar a 80m.
---	---	-----------	---

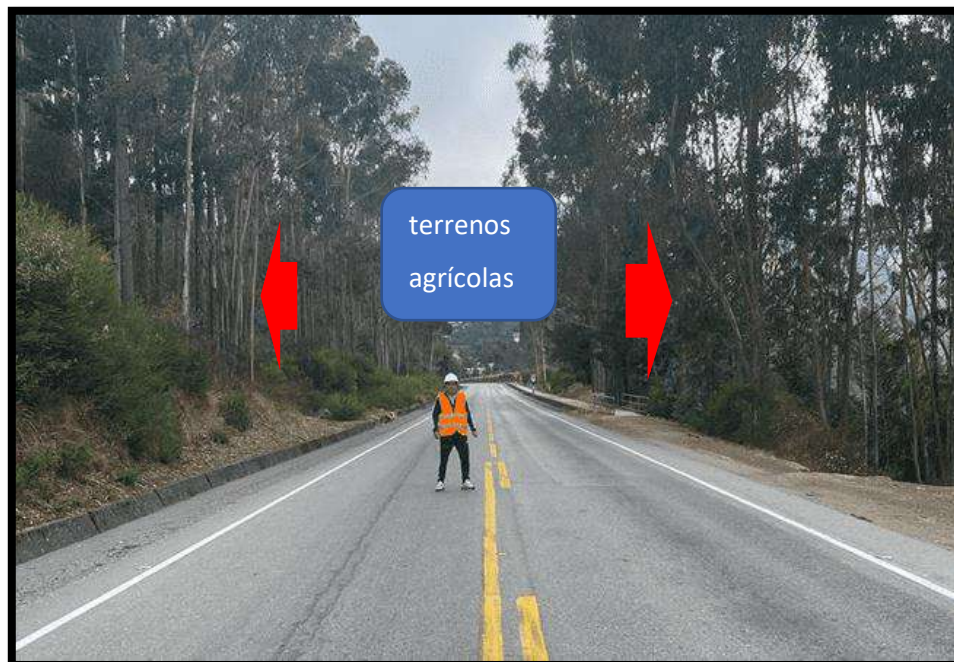
FOTO

no existe propiedades cercanas a la vía, más que terrenos agrícolas

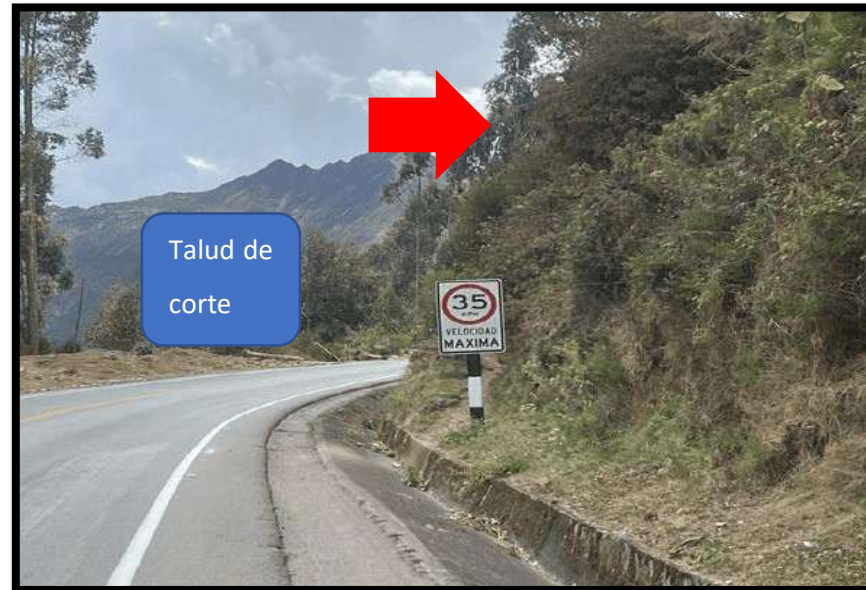
FOTO

SI existen taludes de corte que limitan la visibilidad

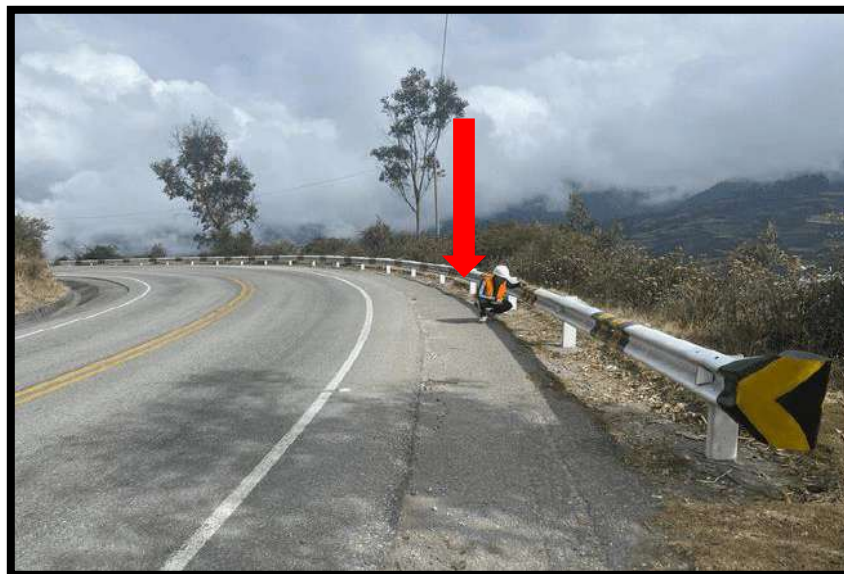
FOTO

NO limitan la distancia de visibilidad

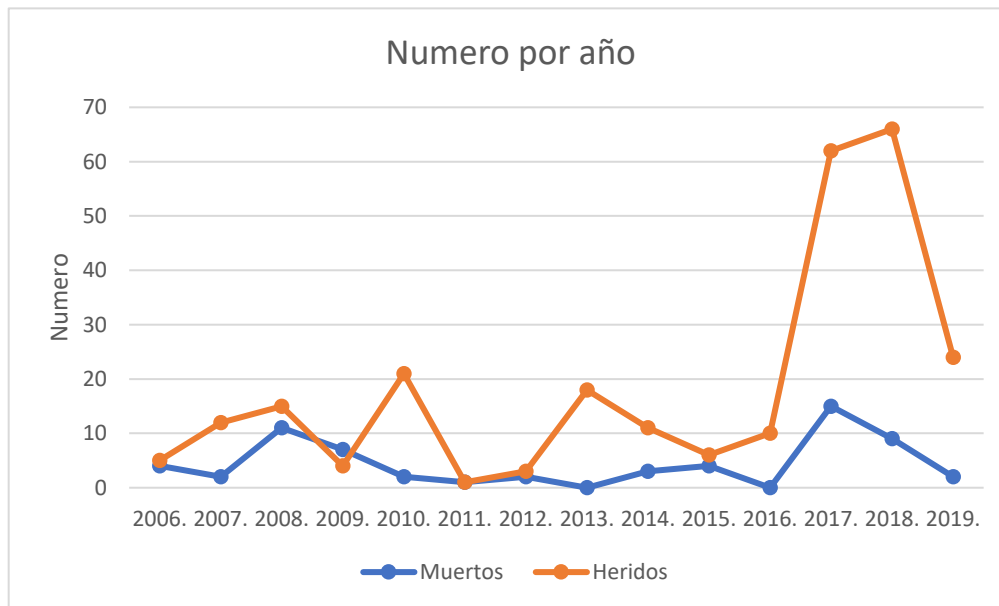
### Figura 68

*Número de muertos y heridos de la carretera Chinllahuacho-Challabamba determinado por años.*

Como se muestra en la Figura N°68 la proporción de muertos y heridos por año se observa que el año 2009 el número de muertos fue más alto que el número de heridos.

También se muestra en la Figura N°68 que la brecha más alta entre heridos y muertos se encuentran en los años 2010, 2013, 2017 y 2018 donde se presentó más heridos que muertos.

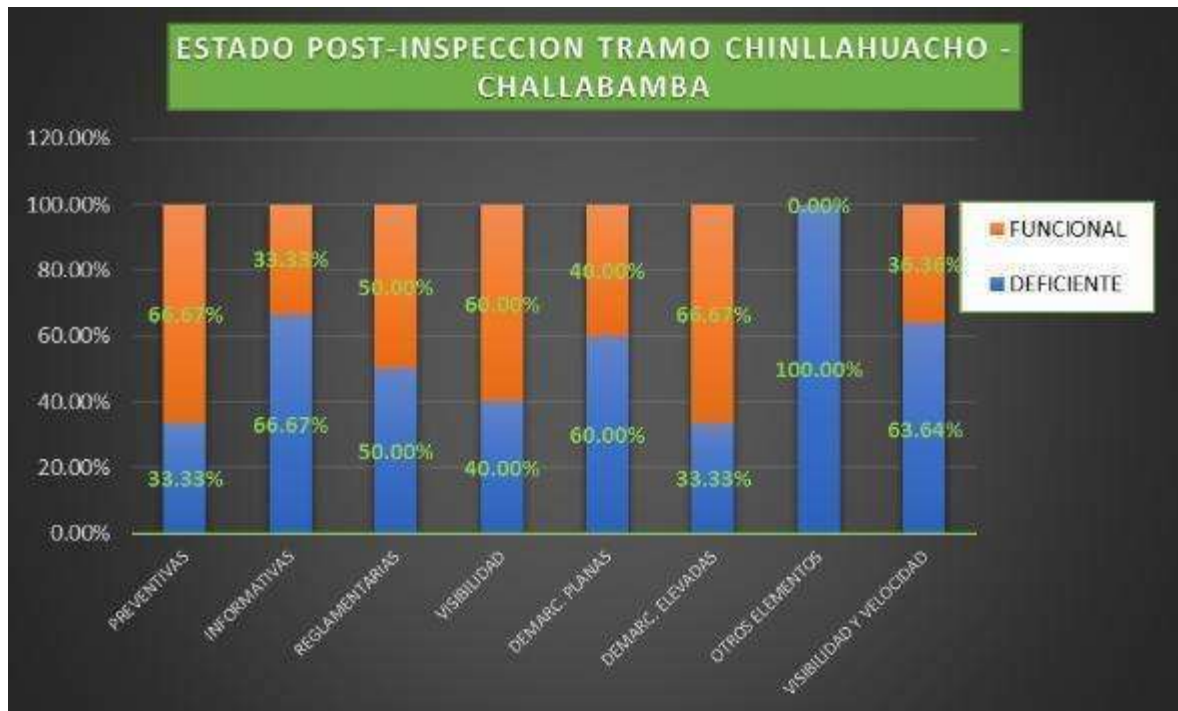
Porcentaje post-inspección mediante el Manual de Seguridad Vial – 2017 resumen final.

Se aprecia en la Figura N°78 que en cuanto al estado post – inspección del tramo Chinllahuacho – Challabamba, algunas de las señales preventivas, informativas, reglamentarias, entre otras que se pudo estudiar, muchas de ellas son funcionales así como también deficientes, esto nos indica que en cuanto a señalización en el tramo en estudio, la vía no es segura y es peligrosa y esto es causal de muchos accidentes de tránsito, cabe indicar también que el presente grafico se realizó agrupando todo los datos de las señales que se pudo observar a lo largo de toda la vía en estudio.

Asimismo, se puede comentar que las señales con mayor deficiencia que se observan en la Figura N°78 son las señales informativas y reglamentarias, así como las demarcaciones planas y visibilidad y velocidad, las cuales son causantes de muchos accidentes de tránsito que ocurren en esta vía.
