ESCUELA PROFESIONAL DE ARQUITECTURA

TESIS

“Taxonomía y Catalogación de los Espacios de Proyección
Cinematográficos en la Ciudad del Cusco desde 1917 al 2016”

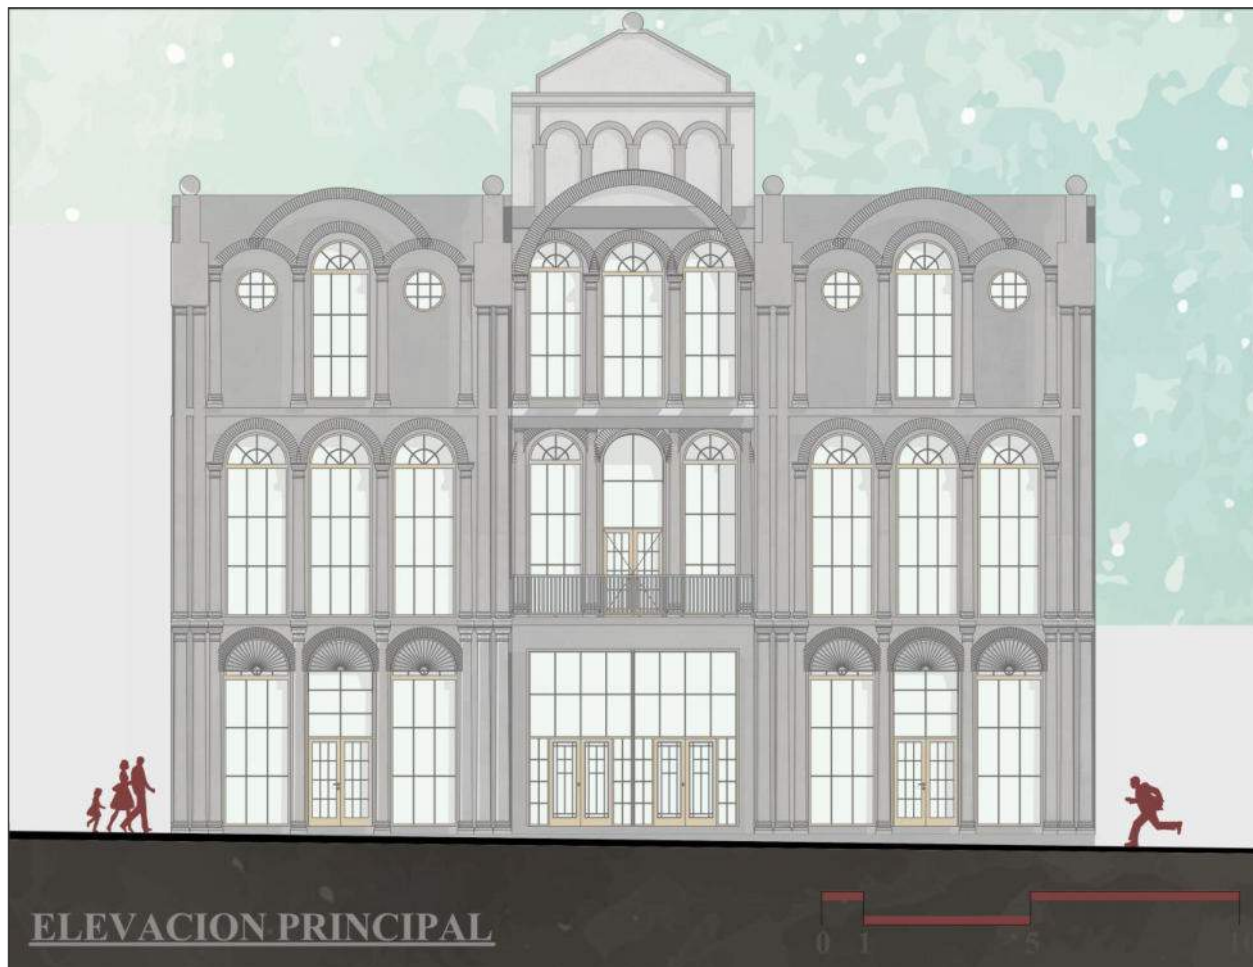
Figura 64

Elevación principal del Teatro y cine Municipal

Nota: interpretación de la fachada del teatro-cine, en el año de 1930, basado en fotos de la época

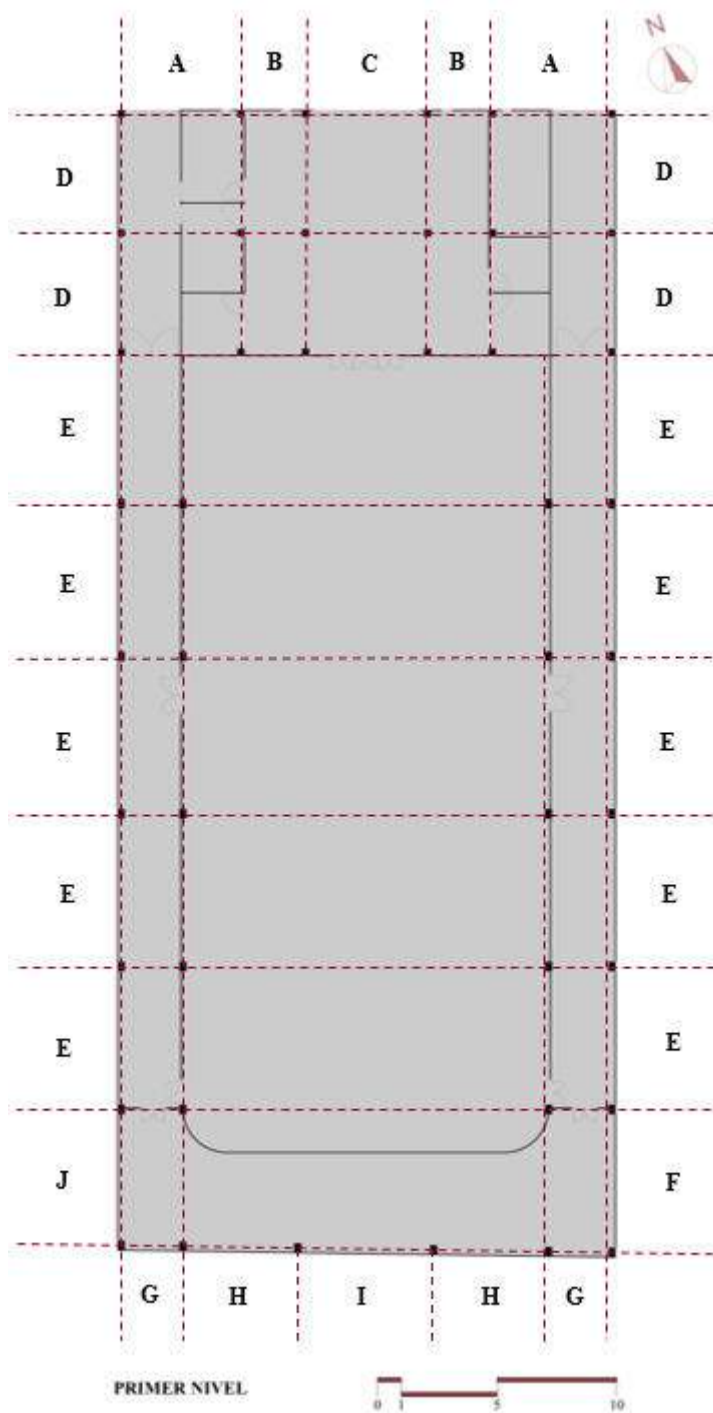
Técnica del Cine “Aeropuerto”
