UNIVERSIDAD ANDINA DEL CUSCO

ESCUELA PROFESIONAL DE INGENIERÍA CIVIL

**ANÁLISIS DE LA SEGURIDAD VIAL DE LAS VIAS CIRCUNDANTES A LA
UNIVERSIDAD ANDINA DEL CUSCO UTILIZANDO EL MANUAL DE SEGURIDAD
VIAL MSV - 2017**

Línea de Investigación: Ingeniería de Transportes

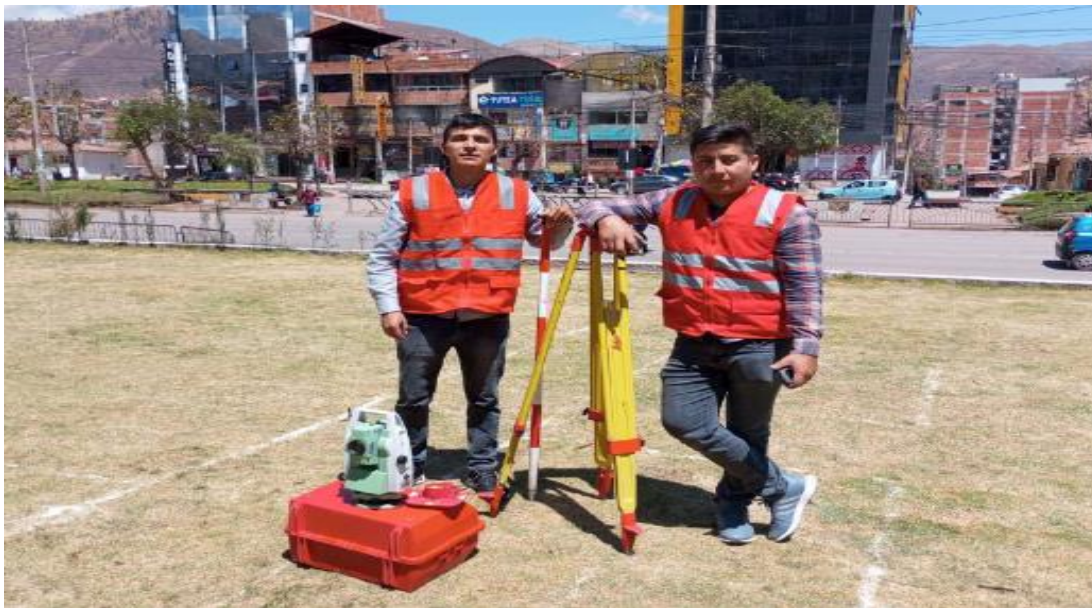
Figura 10.

Estación total y trípode

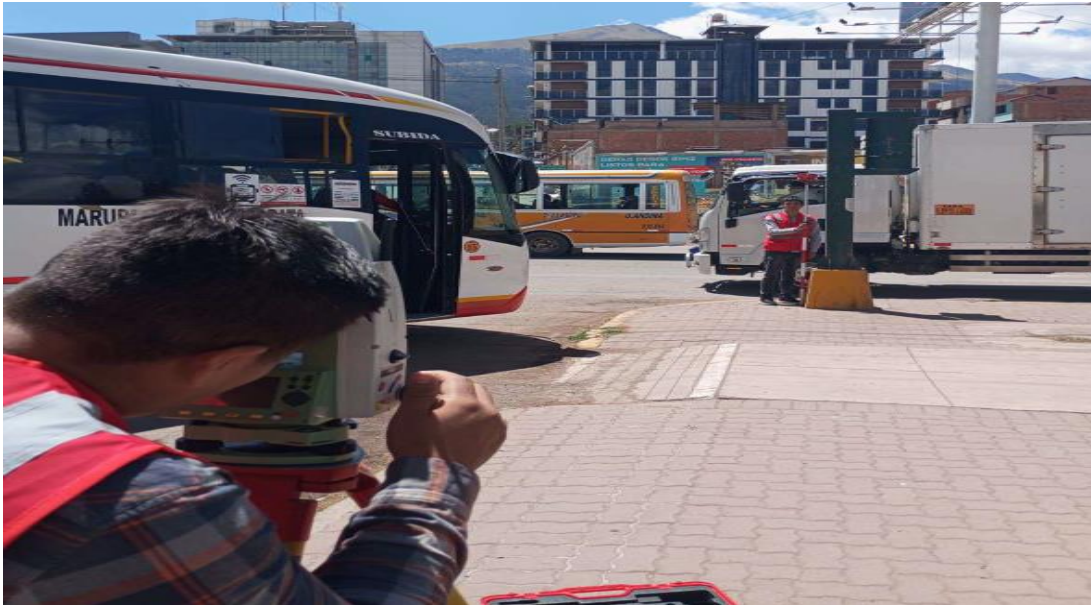
Figura 11.

Prisma en uso

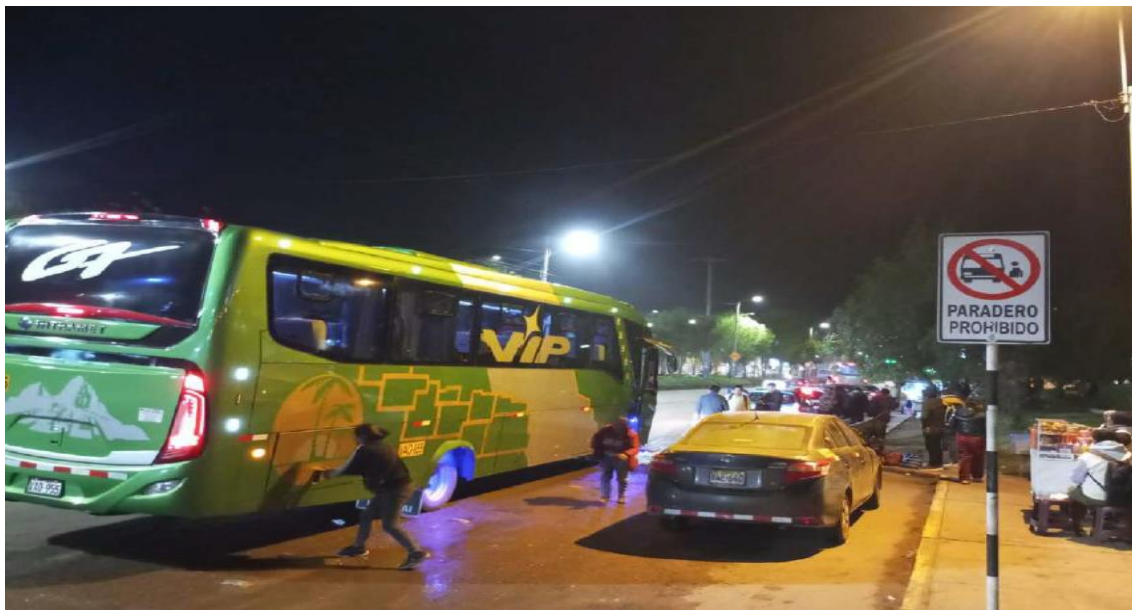
Figura 34.

Estacionamientos indebidos en la Av. la Cultura

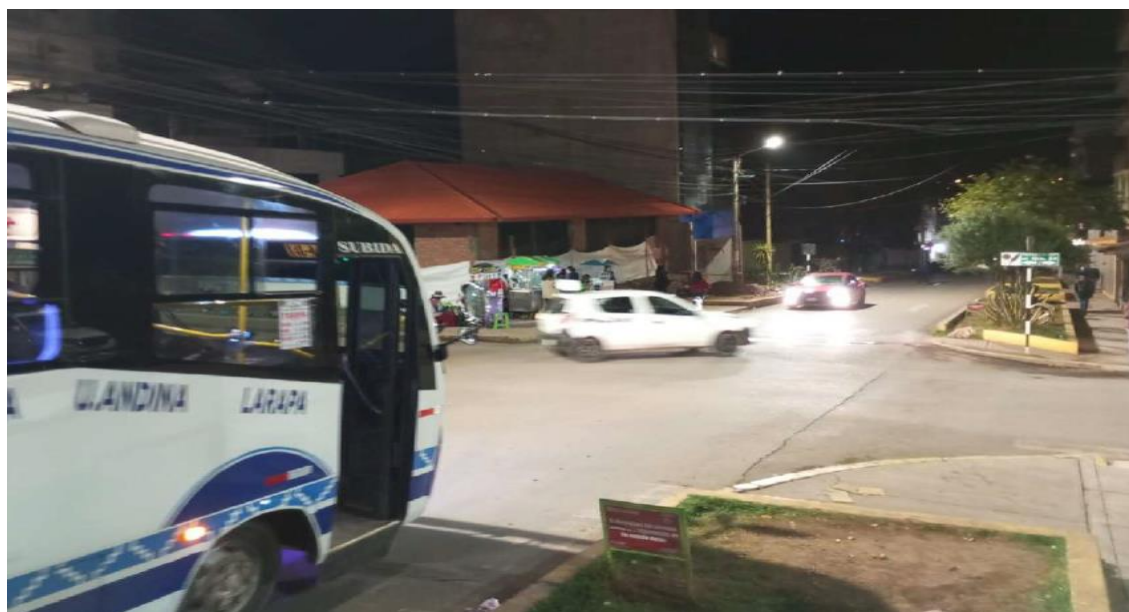
Figura 35.

Falta de señalización

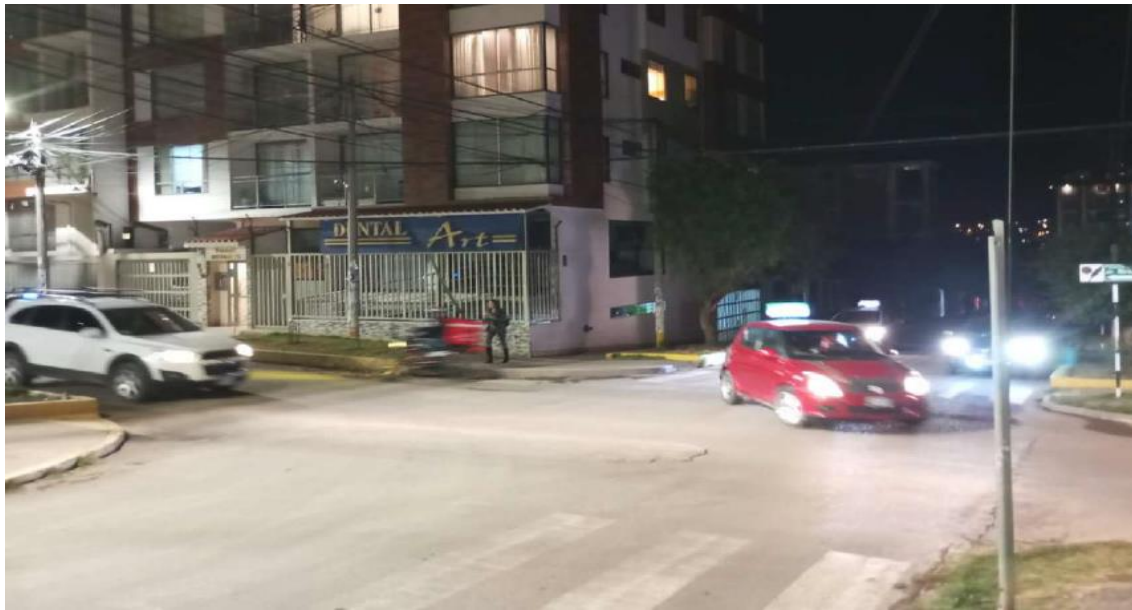
Figura 36.

Falta de iluminación y señalización

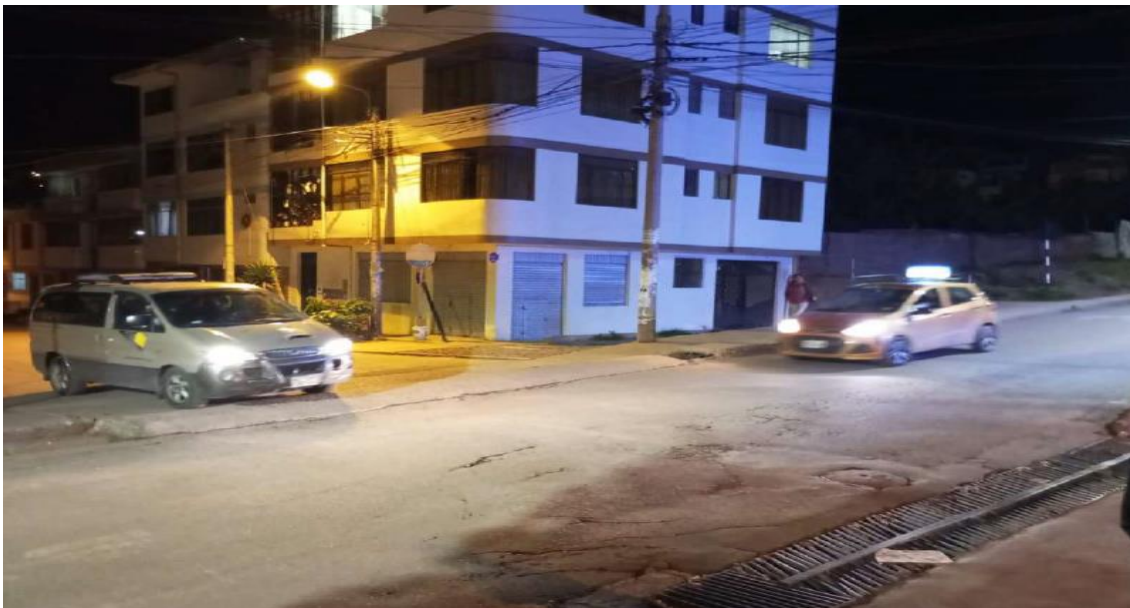
Figura 37.

Estado deteriorado del pavimento

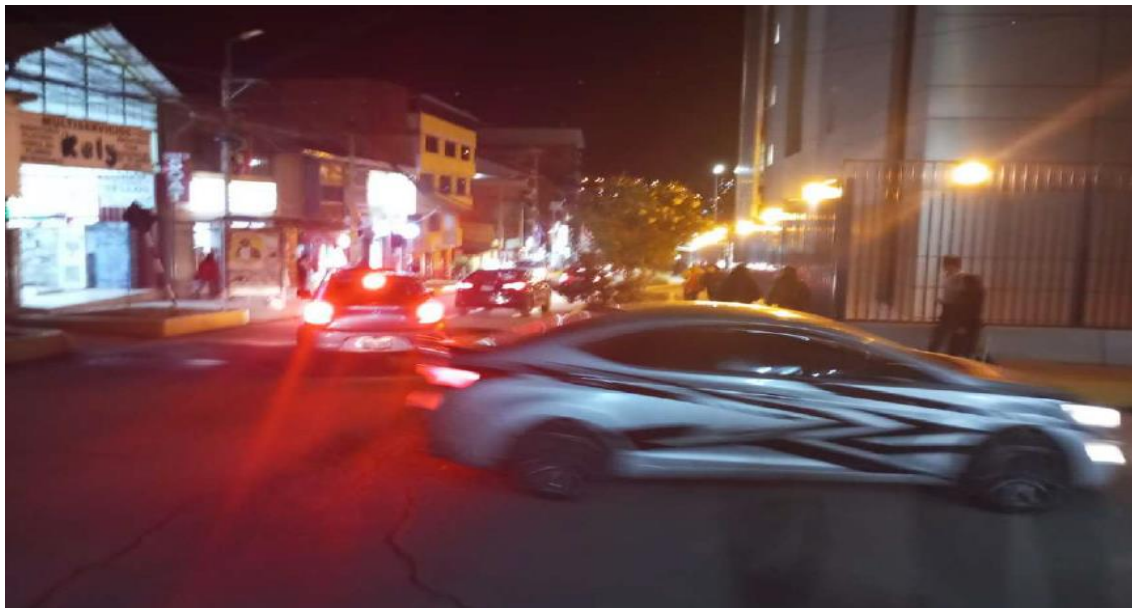
Figura 38.

Falta de señalización

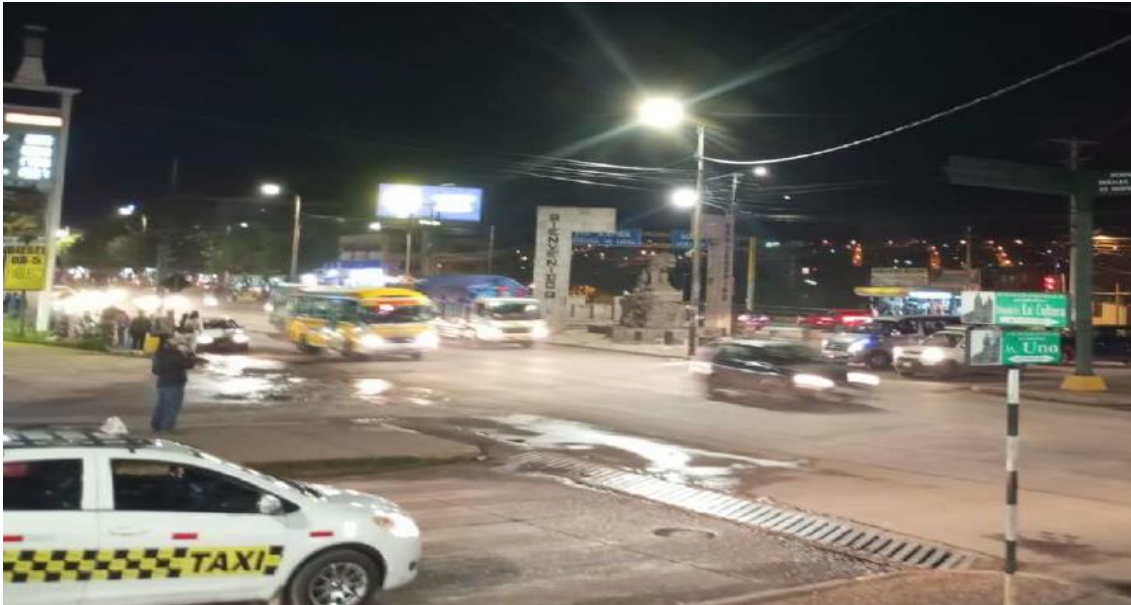
Figura 40.

Intersección con la Av. la Cultura

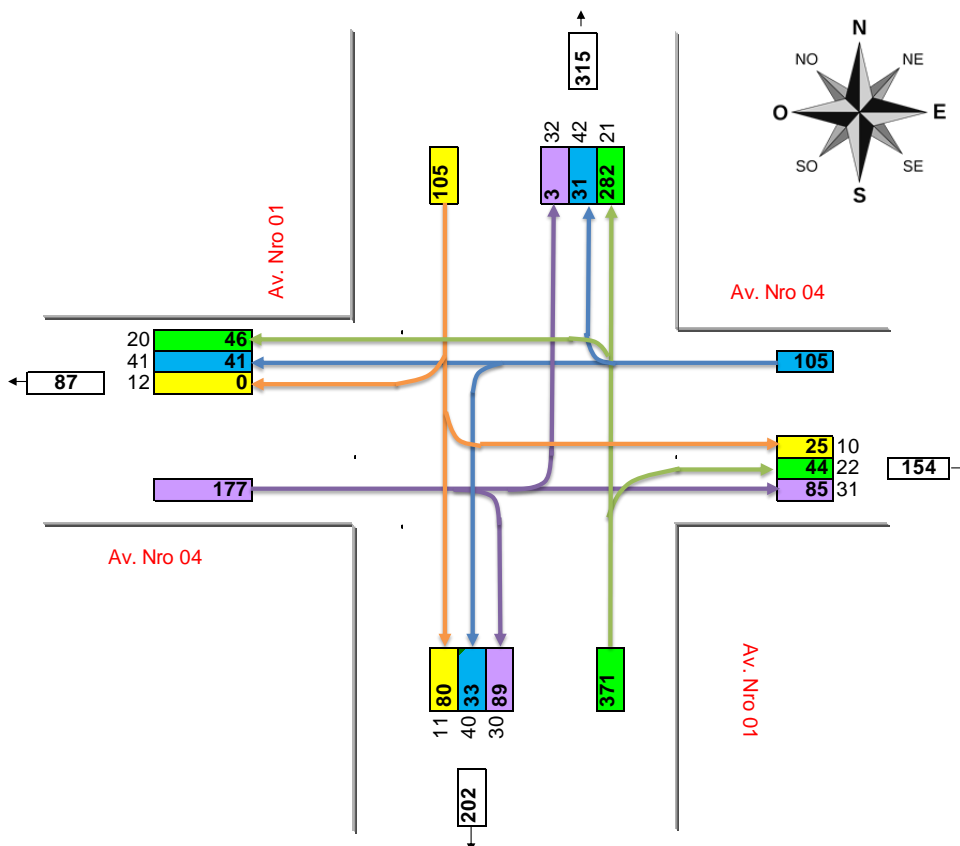
Figura 44.

Flujograma vehicular Av. 1

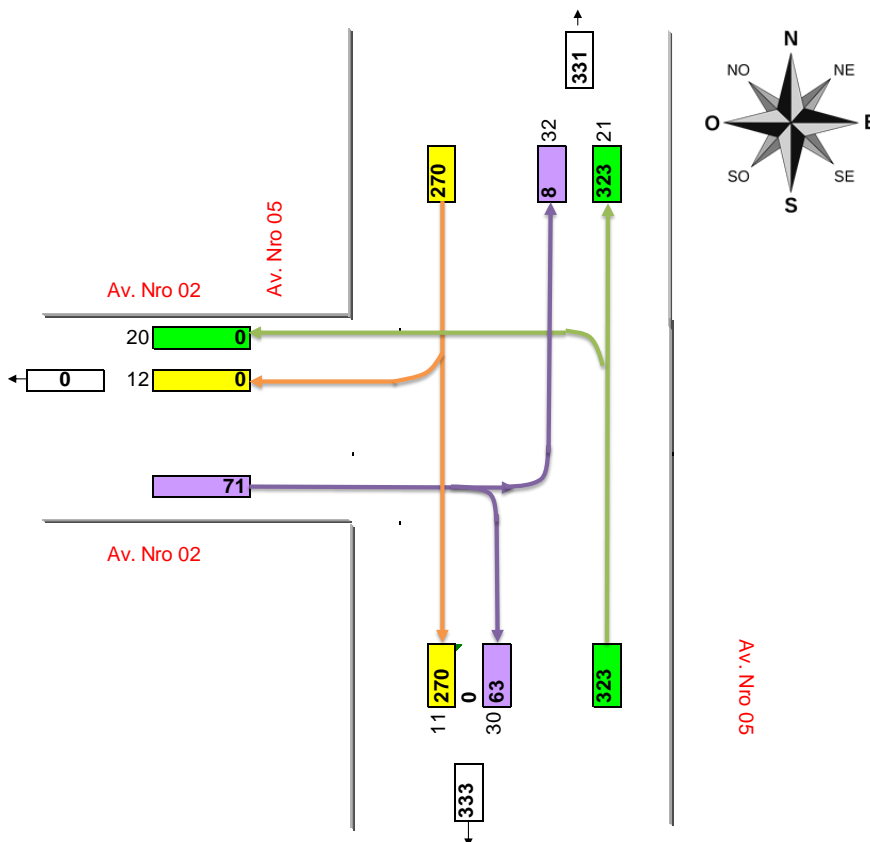
Figura 47.

Flujograma vehicular Av. 5

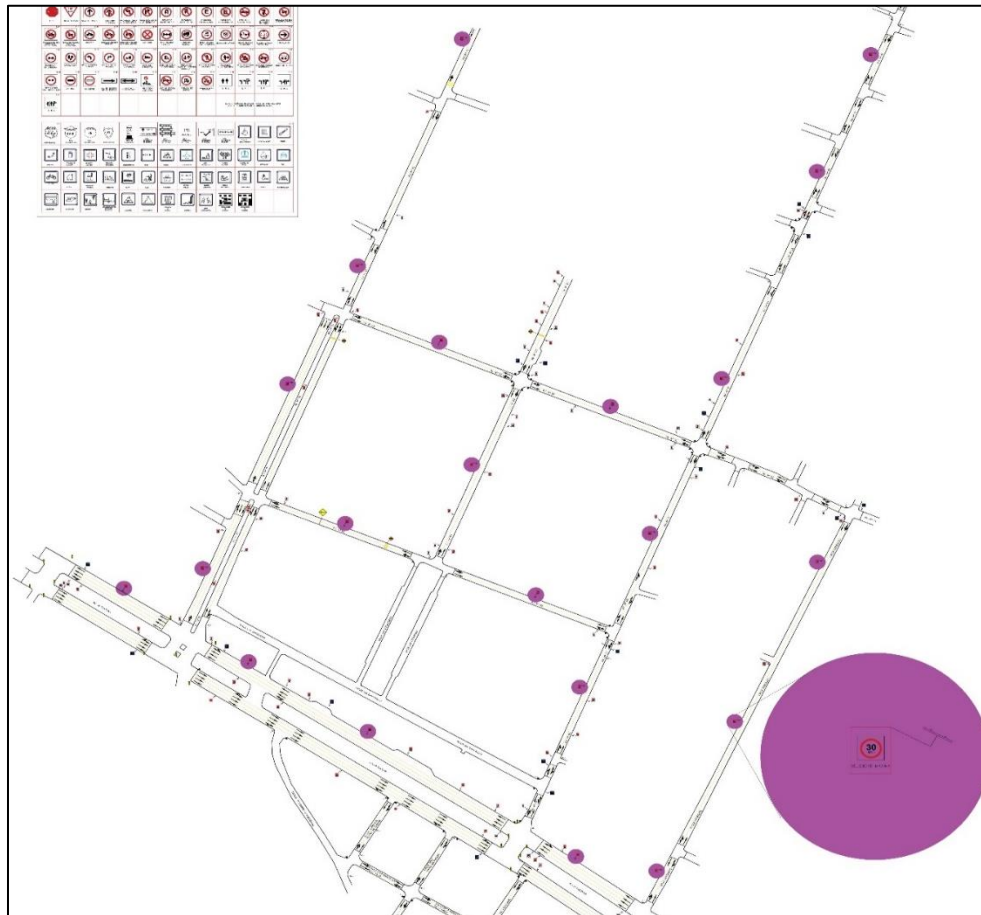
Instalación de señalización vial adecuada, incluyendo señales de límite de velocidad en todas las avenidas, puesto que ninguna cuenta con esta señalización, considerando un límite de velocidad

de 30km/h, anteriormente se observó que una de las causas principales de los accidentes es el incumplimiento con los límites de velocidad, justo por el hecho de la inexistencia de los mismos, a continuación, se aprecia la ubicación de las 21 señales de límite de velocidad propuestas.
