UNIVERSIDAD ANDINA DEL CUSCO

ESCUELA PROFESIONAL DE INGENIERÍA CIVIL

TESIS

CORRELACIÓN DEL GRADO DE DAÑO, CALCULADO MEDIANTE INDICE DE VULNERABILIDAD (FEMA P154 – ATC 21) CON EL DESEMPEÑO SISMICO (FEMA 440- ATC 40) DE EDIFICACIONES RESIDENCIALES EN LA CIUDAD DE CUSCO.

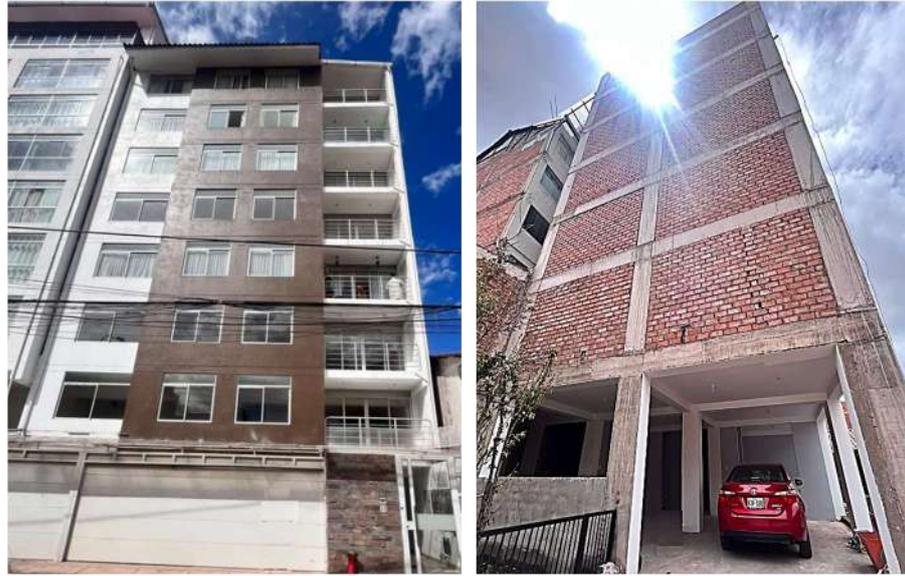
Figura 2

Vista Frontal de Edificación N° 1 y Edificación N° 2.

Nota: A la derecha Edificación N° 1 con 9 niveles de altura ubicada en el distrito de Santiago, a la izquierda Edificación N° 2 con 5 niveles de altura ubicada en el distrito de Cusco.

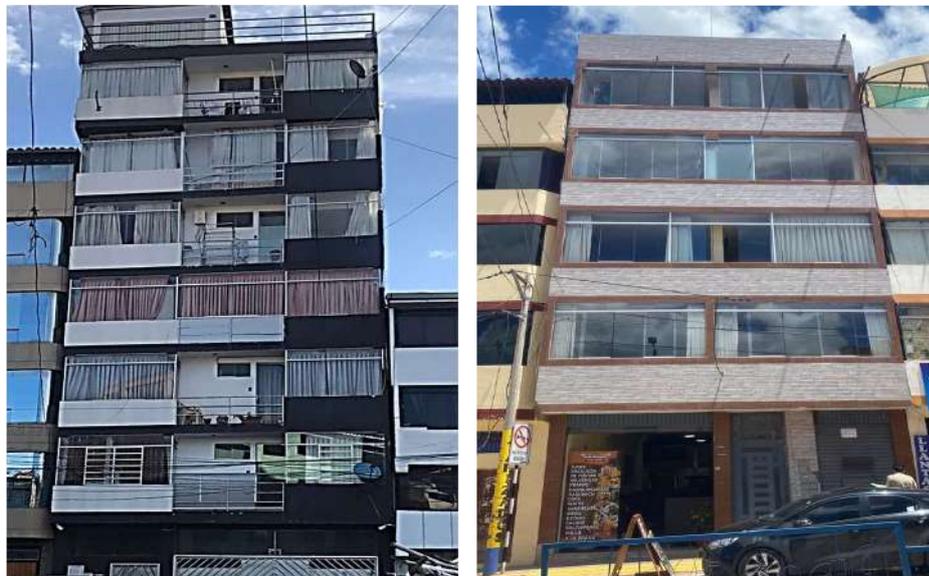
Vista Frontal de Edificación N°3 y Edificación N°4.

Nota: A la derecha Edificación N°3 con 8 niveles de altura, a la izquierda Edificación N°4 de 5 niveles de altura ambas ubicadas en el distrito de Wanchaq.

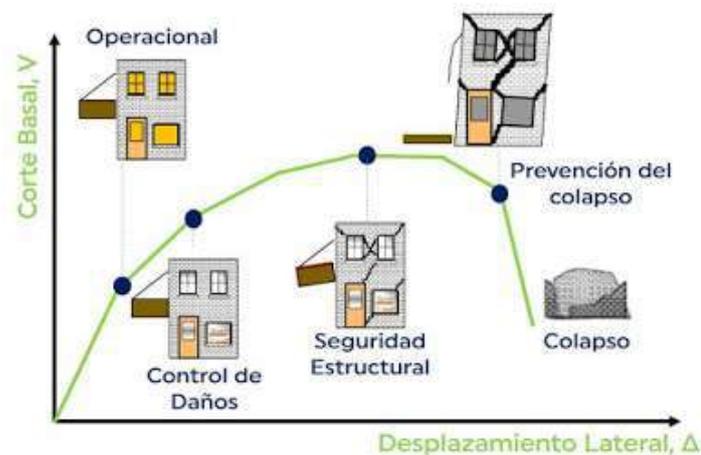
Figura 12

Niveles de Desempeño Sísmico.

Nota: Diagrama de Corte Basal VS Desplazamiento Lateral, mostrando los niveles de desempeño de una edificación. Tomado de Visión, 2000.

El desempeño sísmico es un concepto que relaciona la cantidad de daño que sufre un edificio, sea en elementos estructurales como no estructurales, después de un movimiento sísmico y como estos daños impactan en las actividades humanas durante y después del evento, adicionalmente nos muestra si existe algún daño o riesgo en la edificación para su uso posterior. Para poder diseñar una edificación en base al desempeño se debe elegir un objetivo de desempeño que señala el estado de daño limite aceptable de los elementos como se ve en la Figura 12, una metodología que abarca el diseño por desempeño es el método ATC 40. (Aguiar, 2003)

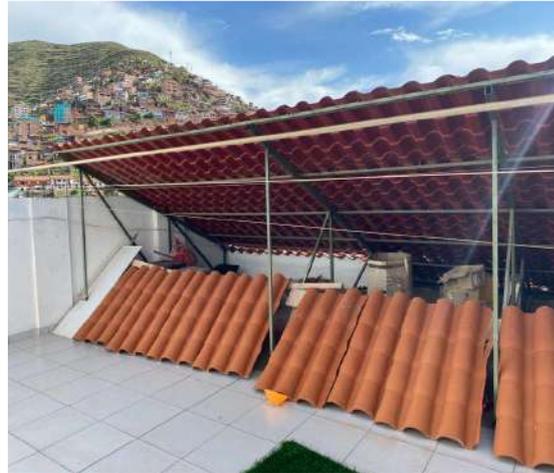
Figura 38

Visita a campo Edificación 1, verificación y metrado de acabados arquitectónicos del último nivel.

Nota: Presencia de techo de cubierta en el noveno nivel (marzo,2023)

5. Se inspecciona el ultimo nivel de la edificación, debido al remate de las columnas es posible verificar el número de varillas en algunos elementos estructurales (placas y columnas), también se realiza el metrado in situ de alguna cobertura si hubiera (Figura 38).

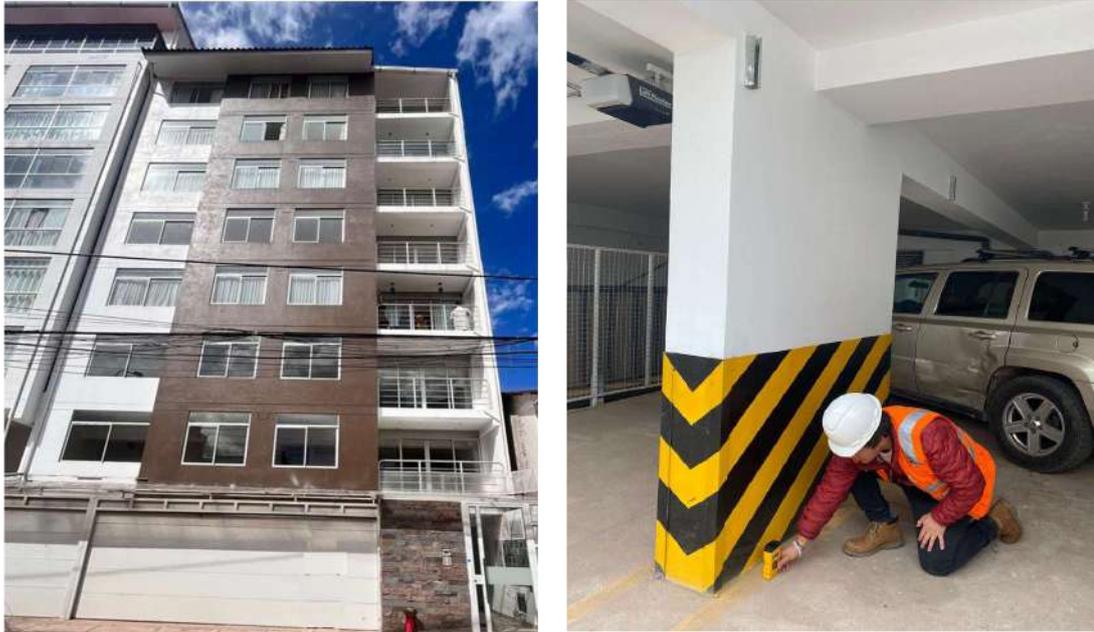
Identificación de Irregularidades Verticales, Edificación 1.

Nota: De izquierda a derecha vista frontal de la Edificación 1, medición de altura de piso con ayuda del distanciómetro. (marzo,2023).

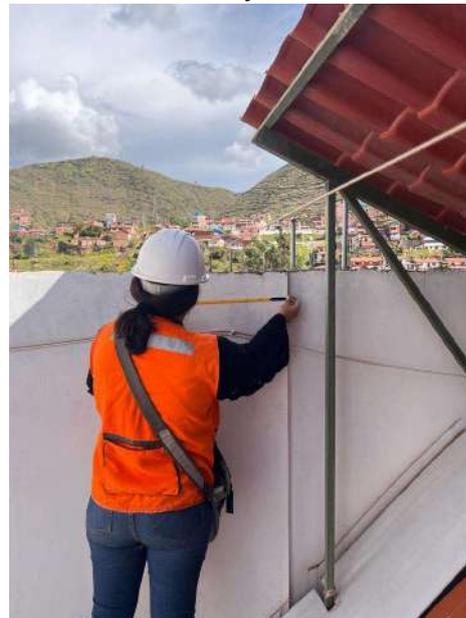
Figura 43
Identificación de Irregularidades en Altura, Edificación 1.

Nota: Medición de Columnas y Placas ultimo nivel de la Edificación 1, y verificación de perpendicularidad entre ejes (marzo,2023)

Las figuras 40 y 41 muestran las verificaciones que se hicieron de campo, de la misma manera en la figura 43.

La segunda irregularidad en planta nos indica que si existe una alineación de los elementos que no conforme un ángulo ortogonal o de 90° tendrá la presencia de la irregularidad de sistemas no paralelos, lo cual no es aplicable en la edificación 1, como se puede ver en su distribución estructural in situ en la Figura 40,41 y 42.

Para la irregularidad de Diafragmas abiertos se realizó la medición de las aberturas presentes en la losa del 1er nivel (montacarga) como se ve en la Figura 43, el cual debe superar el 50 % del área total, en el caso de la edificación 1 no se aplica esta irregularidad.

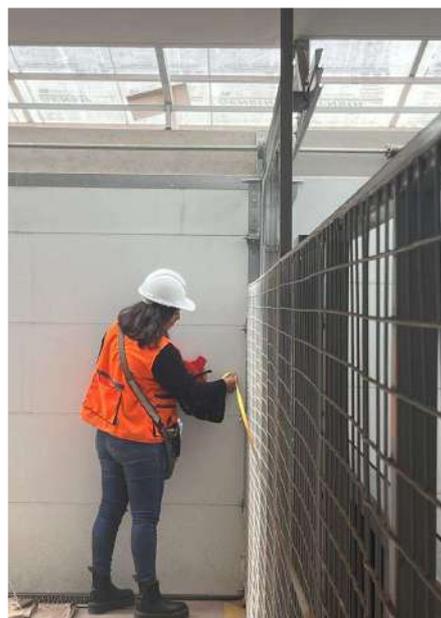
Identificación de Irregularidades en Planta, medición de abertura de montacarga, Edificación 1.

Nota: Metrado de Abertura de montacarga ubicado en el sótano y el nivel 1, de la Edificación 1 (marzo,2023)

Como se observa en la Figura 44 se tiene la unión placa- viga de manera central y correcta, pero en la figura de la derecha se observa como la alineación de la viga-columna no es de manera central y sus ejes centrales no están alineados.

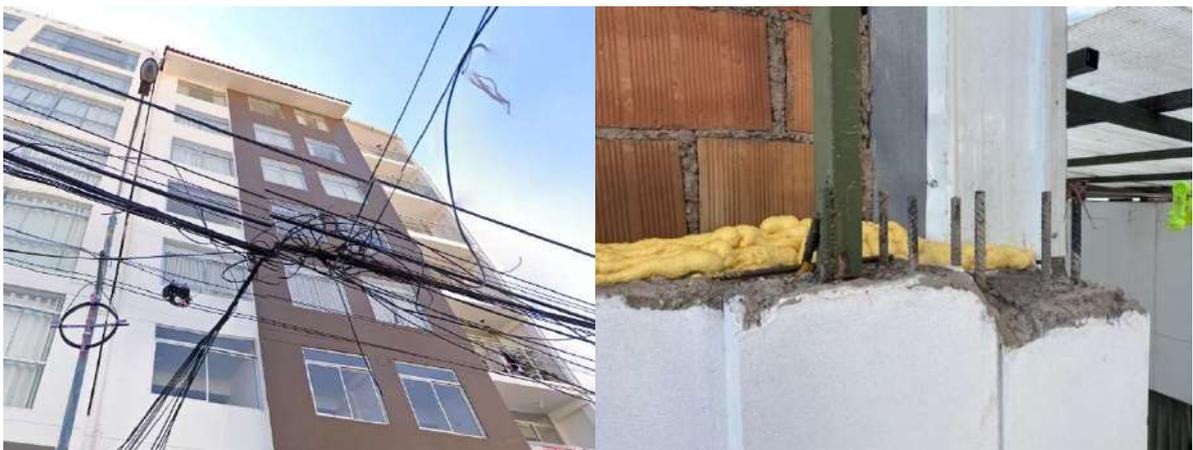
Revisión de otros peligros según FEMA P154- ATC 21, Edificación 1

Nota: De izquierda a derecha, edificación 1 con adyacencia al lado izquierdo, junta sísmica de edificación 1.

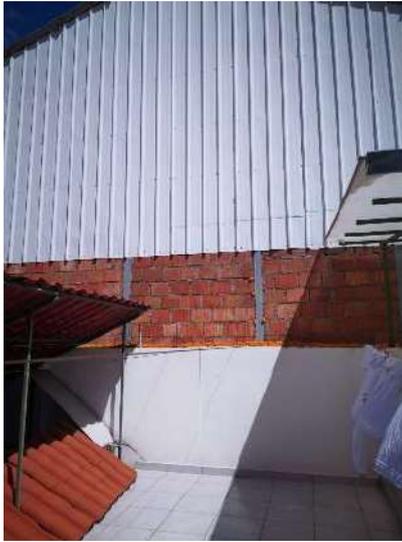
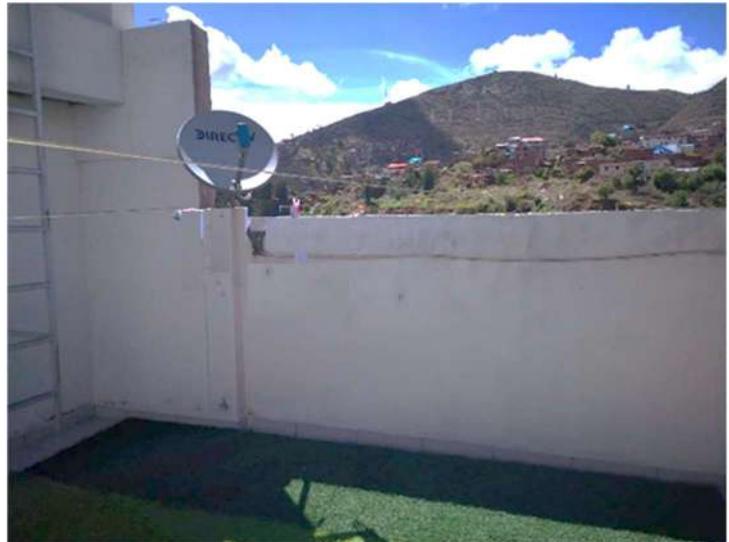
Figura 48

Verificación de Adyacencia y presencia de Parapetos en Edificación 1.

La determinación de la irregularidad 3 se constata en la visita a campo observando que el ultimo nivel posee un retiro con respecto a los demás niveles, como se puede constatar en la Figura 48.

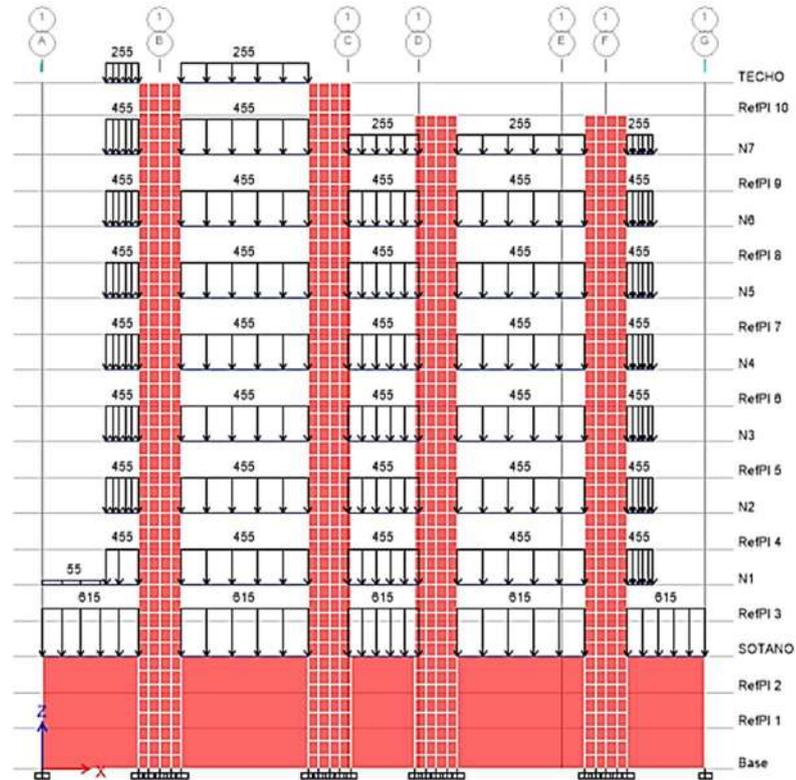
Vista en elevación de asignación de cargas a en software ETABS, edificación 1.

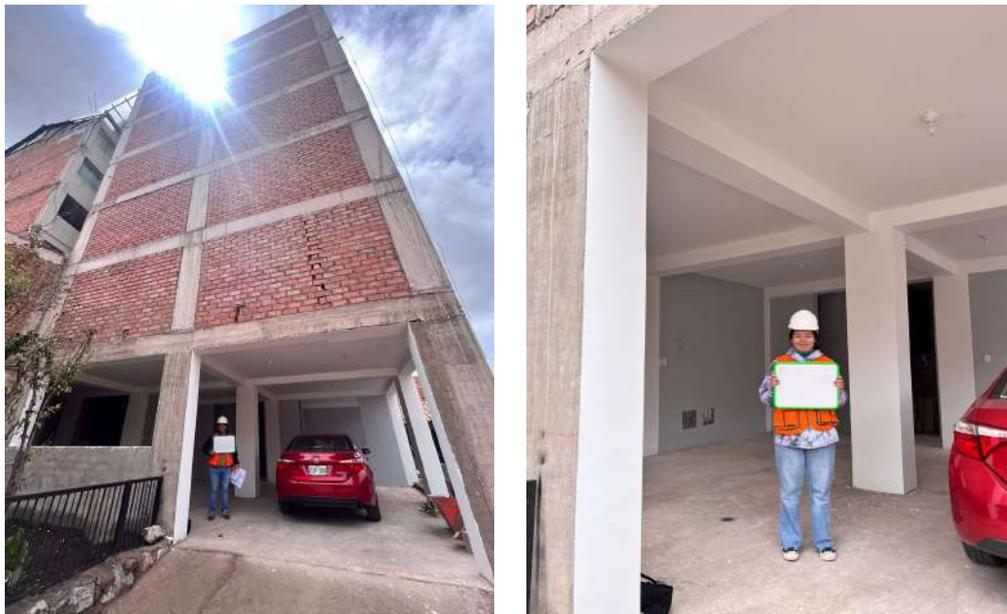
Visita a campo Edificación 2. Marzo, 2023.

Se observa que la escalera está separada de la estructura de la edificación por una junta de construcción, así que no se considerará dentro de la recolección de datos y

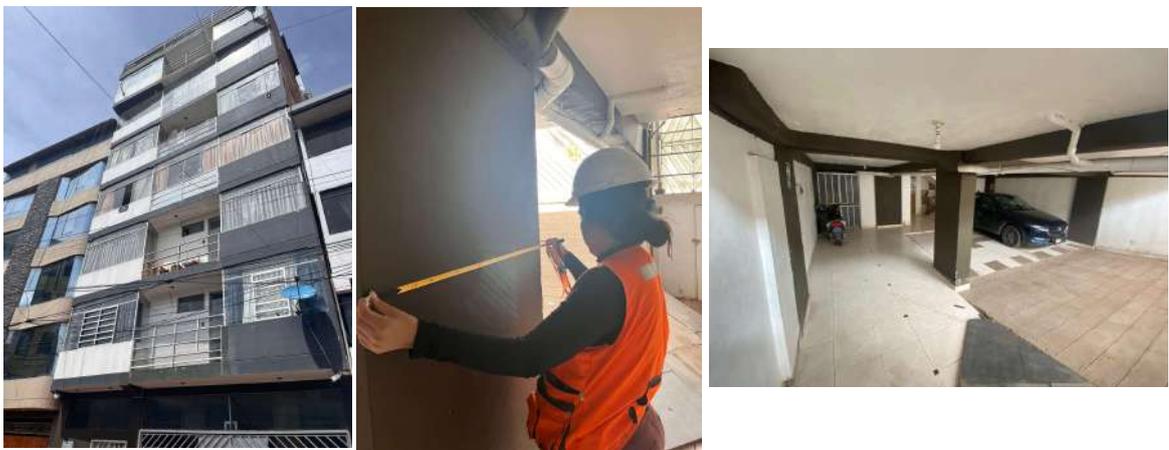
Visita a campo Edificación 3.

Nota: A la izquierda vista de la edificación, central, medición de elementos estructurales, a la derecha, distribución estructural y comprobación de uso, Edificación 3.

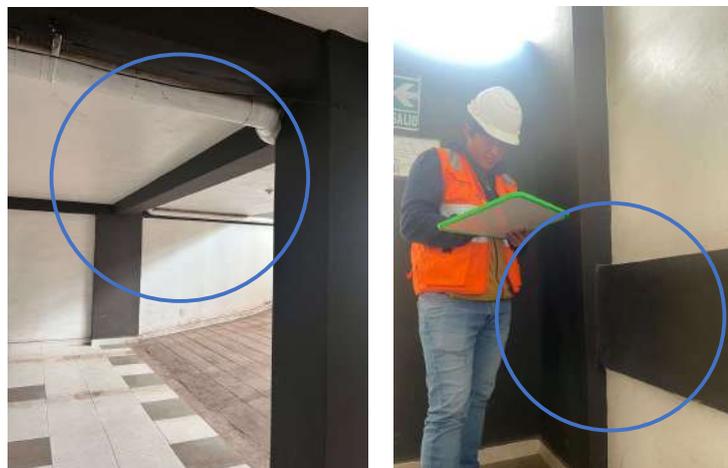
Figura 118

Verificación Estructural, Edificación 3.

Nota: De izquierda a derecha, alineación de elementos estructurales, ligero desfase en unión viga columna.

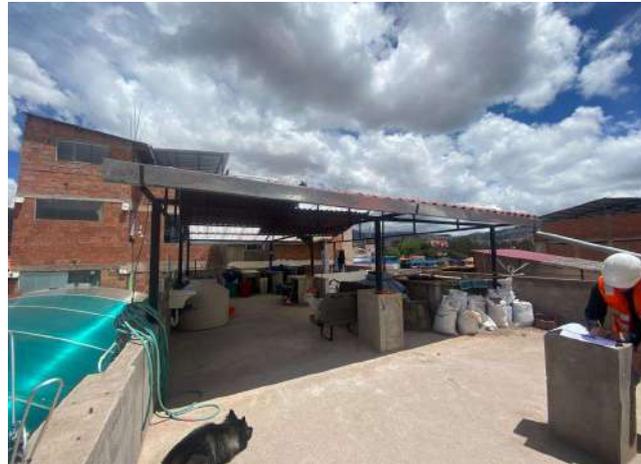
Figura 121

Cobertura Metálica, Edificación 4.

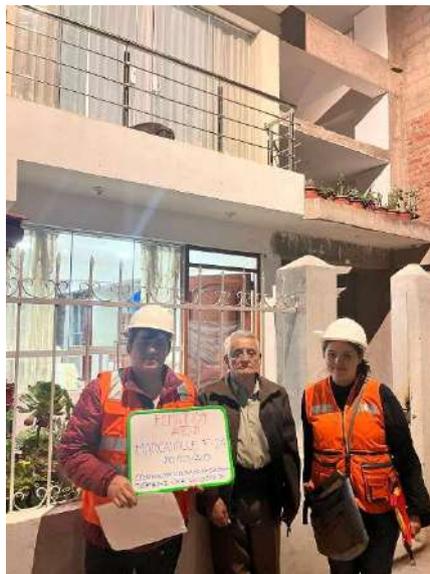
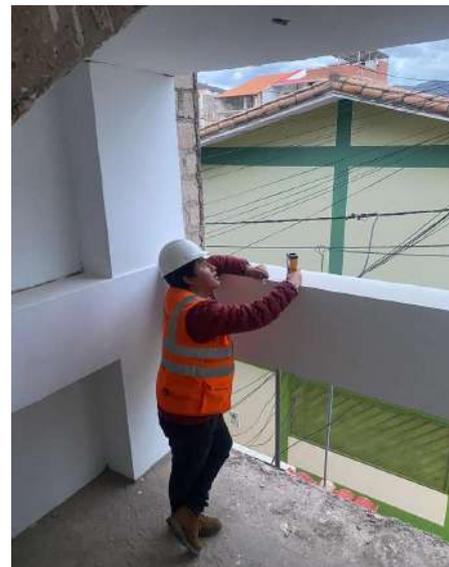
Figura 122

Visita a campo Edificación 5.

Nota: A la izquierda medición de altura de piso y nivel de descanso de escalera, Edificación 5.

La visita a la edificación 5 se realizó el día 23 de marzo del año 2023, en horas de la tarde, previa coordinación con el propietario de la edificación, posee 5 niveles. En cada nivel se tiene un departamento; se inspecciona los departamentos donde se hace el metrado de los elementos estructurales, así como de la tabiquería y acabados. Se observa en la configuración estructural ha sido respetada como en los planos sin embargo existe la adición de una columna de 25 cm * 30 cm de sección en el EJE 1-B y EJE 4-B.

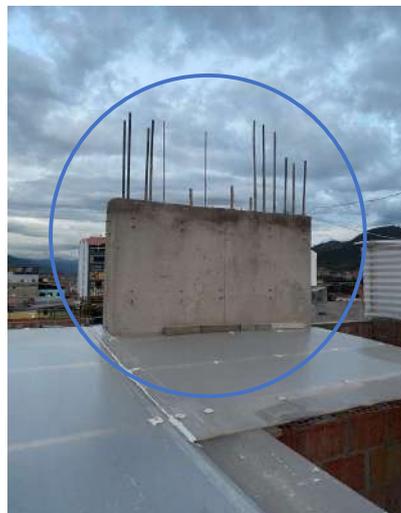
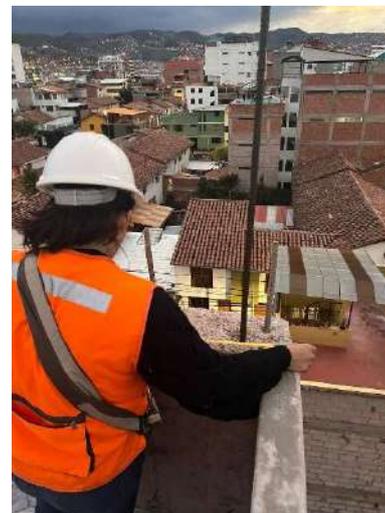
Figura 124

En el último nivel no se presencia coberturas metálicas, solo un pequeño techado en el ducto; se hace revisión de cuantías en los elementos que no estuvieran rematados, así como el metrado del parapeto para la aplicación de cargas en gabinete.

Verificación de ultimo nivel, Edificación 5.

Nota: A la izquierda remate de placa, a la derecha medición de sección de columna y metrados de parapeto, Edificación 5.

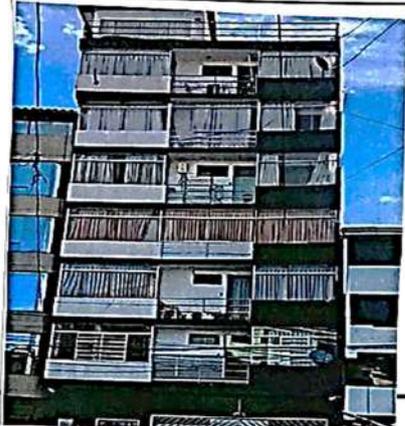
Cartilla de inspección visual Moderadamente Alta FEMA P154 de la edificación 3.

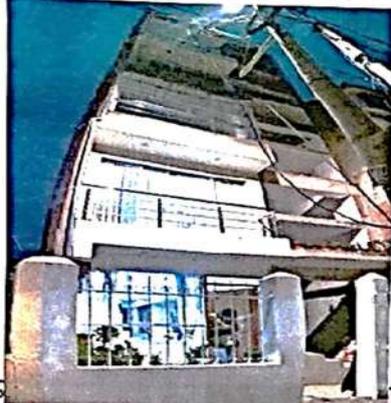
Cartilla de inspección visual Moderadamente Alta FEMA P154 de la edificación 5.

<p>Dirección <u>Urb. Moncawalle Pooche Chávez F-24, Cusco</u></p>																			
	<p>Uso <u>Residencial</u></p>																			
	<p>Latitud <u>13° 31' 46" S</u></p>			<p>Longitud <u>71° 54' 68" O</u></p>																
	<p>Verificadores <u>Geraldine F. Ccorimanya</u> <u>Guillermo Tupayachi Usca</u></p>			<p>Fecha <u>03/2023</u></p>
