UNIVERSIDAD ANDINA DEL CUSCO
FACULTAD DE INGENIERÍA Y ARQUITECTURA
INGENIERÍA CIVIL

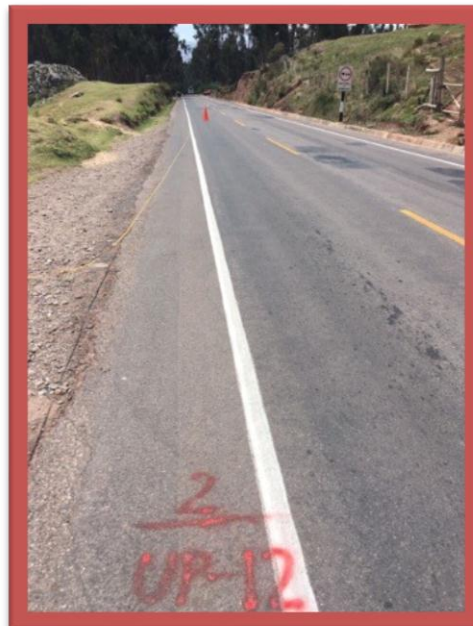
Figura N° 81: Demarcación del pavimento de las Unidades de prueba. (Fuente propia)

- a. Se seleccionan tramos de 240 metros cuadrados; es decir, 30 metros de largo por 8 metros de ancho de vía, para el análisis de las secciones de nuestro primer tramo. Los análisis se hacen cada 150 metros lineales hasta llegar a los 4 km de vía, se seleccionaron 4 tramos para fines de la investigación.

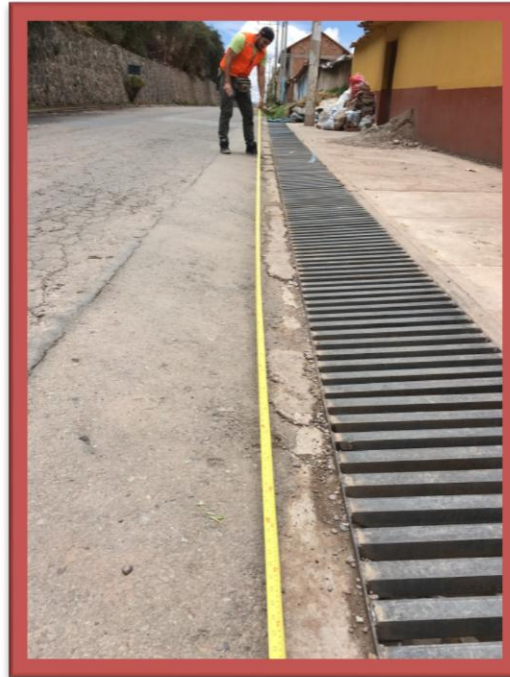
Figura N° 82: Medición de la sección a ser analizada.
(Fuente propia)

- b. Se procede a medir los 30 metros lineales de la sección a ser analizada.

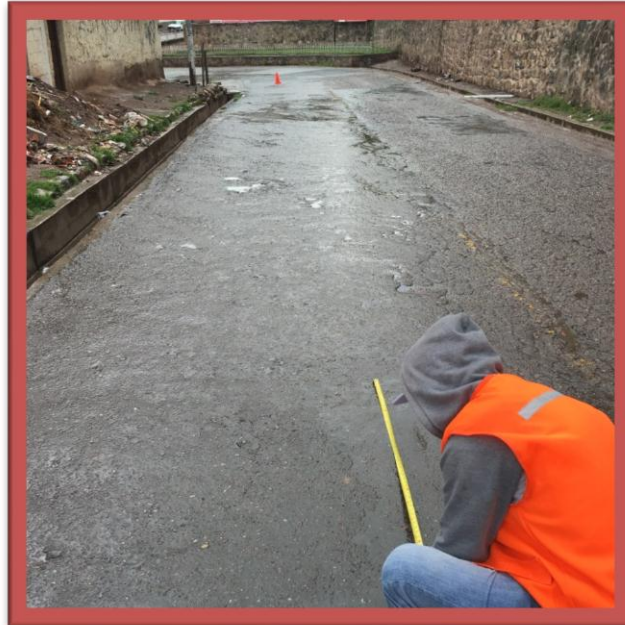
Figura N° 83: Medición de las fallas del pavimento flexible.
(Fuente propia)

- c. Se realiza el análisis de la sección de 240 metros cuadrados, midiendo y recolectando todas las fallas encontrados en la sección mencionada.

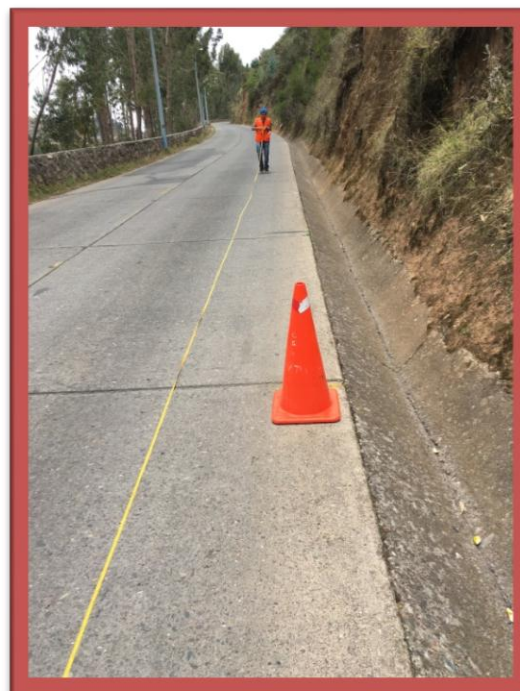
Figura N° 84: Medición de los intervalos entre Unidades de prueba. (Fuente propia)

- d. Se procede a medir 150 metros lineales de carretera para poder seguir con el análisis de la siguiente sección pre seleccionada.

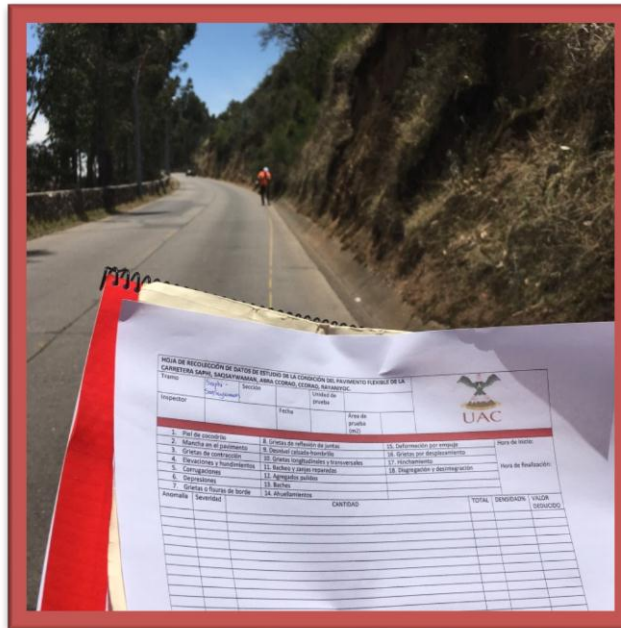
Figura N° 85: Recolección de datos de campo. (Fuente propia)

- e. Y se procede a analizar la sección de 240 metros cuadrados, tal como en el paso c.
