UNIVERSIDAD ANDINA DEL CUSCO

TESIS

"PROPUESTA DE ESTRATEGIAS DE INTERVENCIÓN DEL PAVIMENTO FLEXIBLE, APLICANDO LAS METODOLOGÍAS PCI, VIZIR Y PSI, EN EL TRAMO PARADERO GRIFO MOBIL-CIENCIAS DE LA SALUD DE LA UNIVERSIDAD ANDINA DE LA PROLONGACIÓN AV. DE LA CULTURA – AV. MANCO CAPAC – PROLONGACIÓN AV. MANCO CAPAC DE LA CIUDAD DEL CUSCO– 2018".

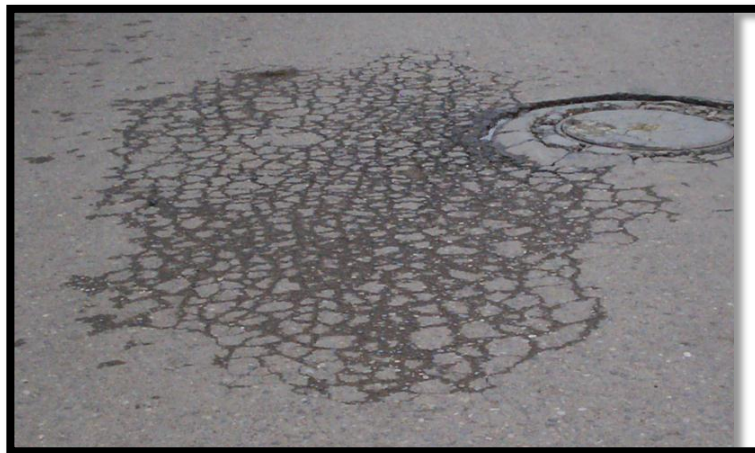
Figura 10 Piel de cocodrilo

Después de repetidas cargas de tránsito, las grietas se conectan formando polígonos con ángulos agudos que desarrollan un patrón que se asemeja a la piel de cocodrilo. Por lo tanto, no podría producirse sobre la totalidad de un área a menos que esté sujeta a cargas de tránsito en toda su extensión.

La piel de cocodrilo se considera como un daño estructural importante y usualmente se presenta acompañado por ahuellamiento (Vásquez Varela, 2002).

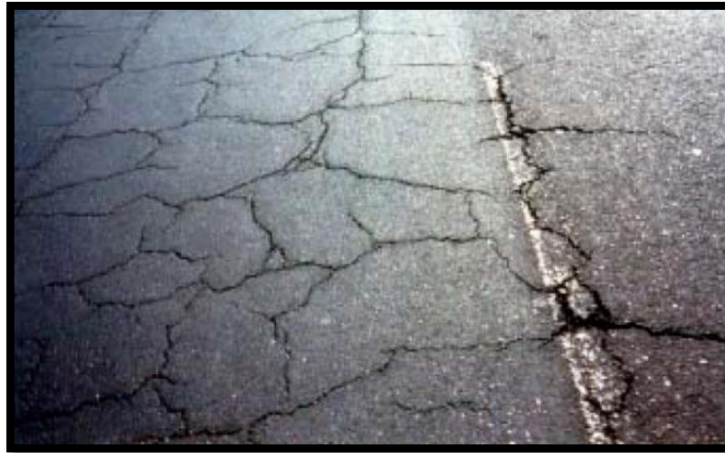
Figura 11 Agrietamiento en bloque

Normalmente ocurre sobre una gran porción del pavimento, pero algunas veces aparecerá únicamente en áreas sin tránsito. Este tipo de daño difiere de la piel de cocodrilo en que este último forma pedazos más pequeños, de

muchos lados y con ángulos agudos. También, a diferencia de los bloques, la piel de cocodrilo es originada por cargas repetidas de tránsito y, por lo tanto, se encuentra únicamente en áreas sometidas a cargas vehiculares (por lo menos en su primera etapa). (Vásquez Varela, 2002).

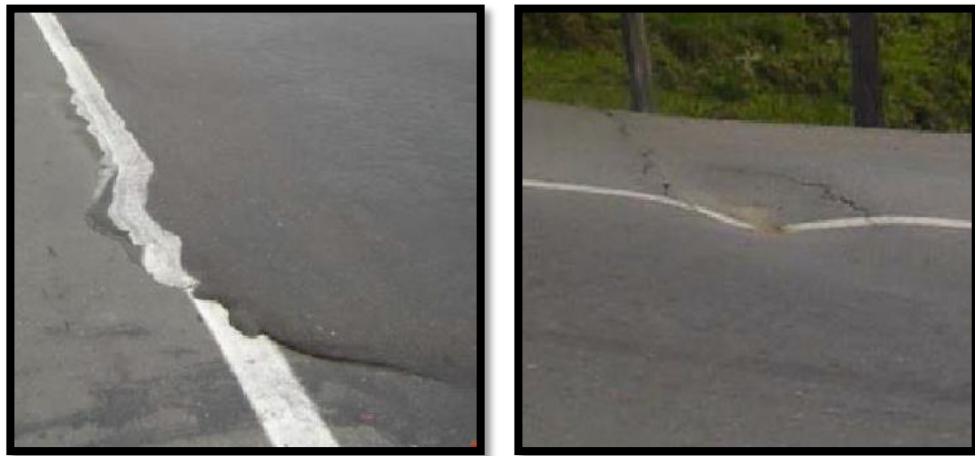
Figura 12 Abultamientos y hundimientos

1. Levantamiento de losas de concreto de cemento Portland con una sobre carpeta de concreto asfáltico.
2. Expansión por congelación.
3. Infiltración y elevación del material en una grieta en combinación con las cargas del tránsito.

Los hundimientos son desplazamientos hacia abajo, pequeños y abruptos, de la superficie del pavimento. Las distorsiones y desplazamientos que ocurren sobre grandes áreas del pavimento, causando grandes o largas depresiones en el mismo, se llaman “ondulaciones” (Vásquez Varela, 2002)

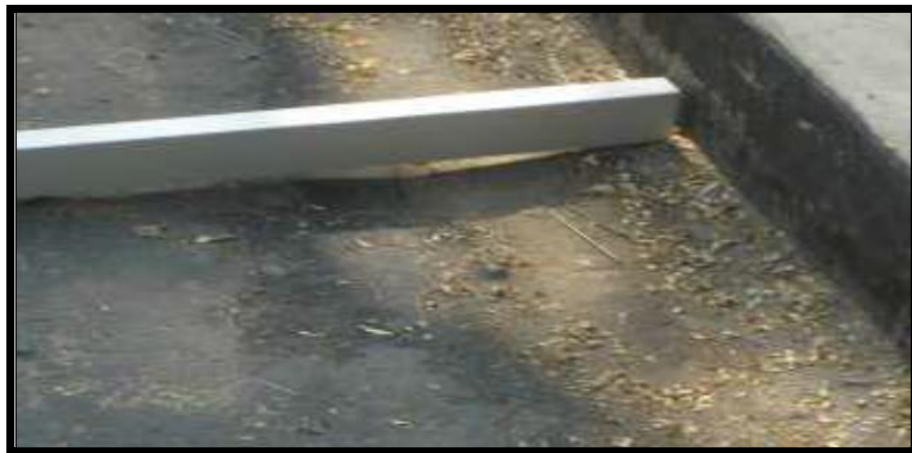
Figura 13 Depresión

Son áreas localizadas de la superficie del pavimento con niveles ligeramente más bajos que el pavimento a su alrededor. En múltiples ocasiones, las depresiones suaves sólo son visibles después de la lluvia. En el pavimento seco se pueden ubicar como manchas causadas por el agua almacenada. Son formadas por el asentamiento de la subrasante o por una construcción incorrecta. Los hundimientos a diferencia de las depresiones, son las caídas bruscas del nivel. (Vásquez Varela, 2002)

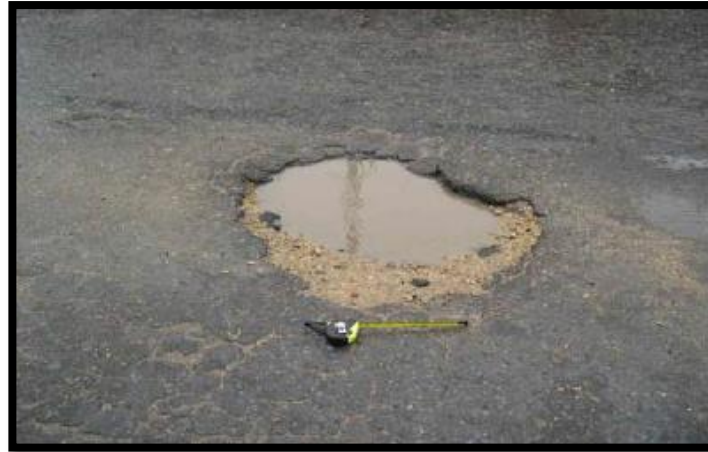
Figura 14 Huecos

Los huecos son depresiones pequeñas en la superficie del pavimento, usualmente con diámetros menores que 0.90 m y con forma de tazón. Por lo general presentan bordes aguzados y lados verticales en cercanías de la zona superior. El crecimiento de los huecos se acelera por la acumulación de agua dentro del mismo. Los huecos se producen cuando el tráfico arranca pequeños pedazos de la superficie del pavimento.

La desintegración del pavimento progresa debido a mezclas pobres en la superficie, puntos débiles de la base o la subrasante, o porque se ha alcanzado una condición de piel de cocodrilo de severidad alta. Con frecuencia los huecos son daños asociados a la condición de la estructura y no deben confundirse con desprendimiento o meteorización. Cuando los huecos son producidos por piel de cocodrilo de alta severidad deben registrarse como huecos, no como meteorización. (Vásquez Varela, 2002).

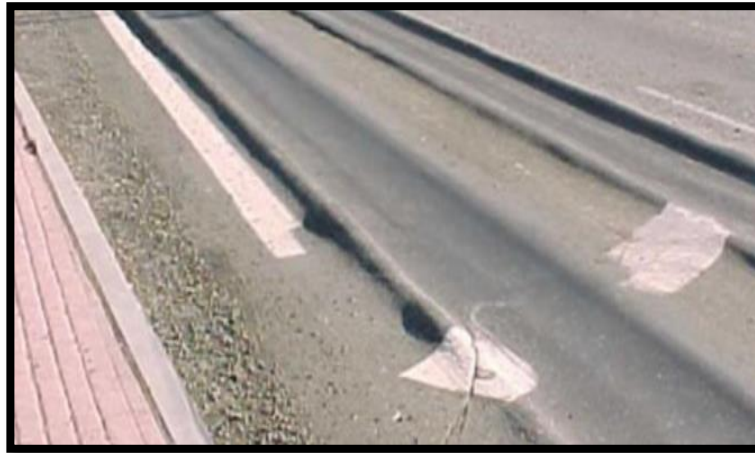
Figura 15 Ahuellamiento.

El ahuellamiento es una depresión en la superficie de las huellas de las ruedas. Puede presentarse el levantamiento del pavimento a lo largo de los lados del ahuellamiento, pero, en muchos casos, éste sólo es visible después de la lluvia, cuando las huellas estén llenas de agua. El ahuellamiento se deriva de una deformación permanente en cualquiera de las capas del pavimento o la subrasante, usualmente producida por consolidación o movimiento lateral de los materiales debidos a la carga del tránsito. Un ahuellamiento importante puede conducir a una falla estructural considerable del pavimento. (Vásquez Varela, 2002)

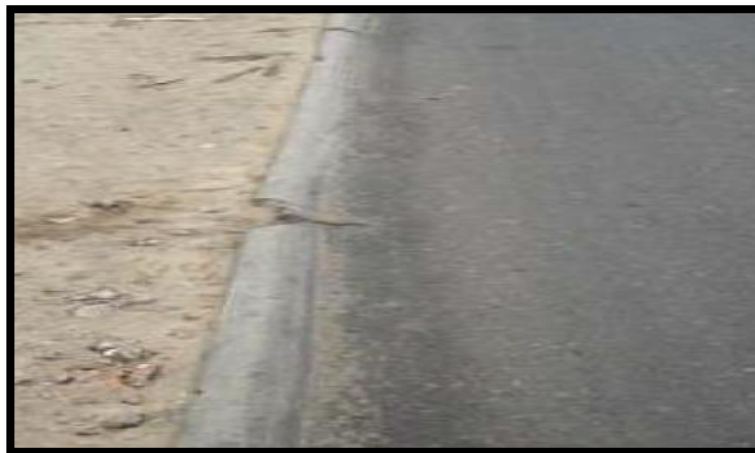
Figura 16 Desplazamiento.

El desplazamiento es un corrimiento longitudinal y permanente de un área localizada de la superficie del pavimento producido por las cargas del tránsito. Cuando el tránsito empuja contra el pavimento, produce una onda corta y abrupta en la superficie. Normalmente, este daño sólo ocurre en pavimentos con mezclas de asfalto líquido inestables (cutback o emulsión). Los desplazamientos también ocurren cuando pavimentos de concreto asfáltico confinan pavimentos de concreto de cemento Portland. La longitud de los pavimentos de concreto de cemento Portland se incrementa causando el desplazamiento. (Vásquez Varela, 2002)

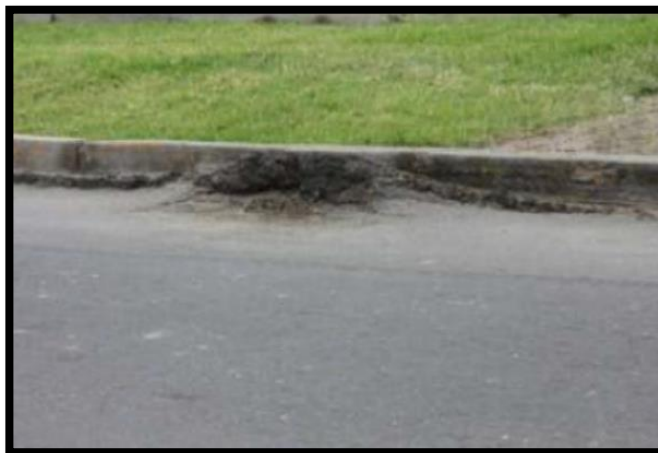
Figura 17 Hinchamiento

El hinchamiento se caracteriza por un pandeo hacia arriba de la superficie del pavimento una onda larga y gradual. El hinchamiento puede estar acompañado de agrietamiento superficial. Usualmente, este daño es causado por el congelamiento en la subrasante o por suelos potencialmente expansivos.

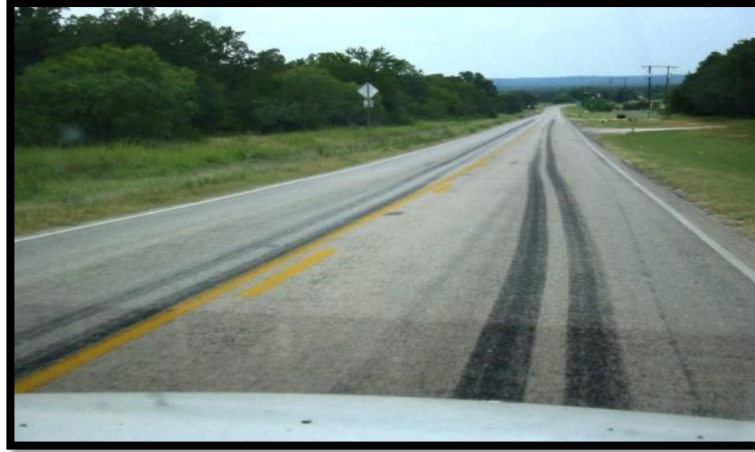
Figura 18 Exudación

La exudación es una película de material bituminoso en la superficie del pavimento, la cual forma una superficie brillante, cristalina y reflectora que usualmente llega a ser pegajosa. La exudación es originada por exceso de asfalto en la mezcla, exceso de aplicación de un sellante asfáltico o un bajo contenido de vacíos de aire. Ocurre cuando el asfalto llena los vacíos de la mezcla en medio de altas temperaturas ambientales y entonces se expande en la superficie del pavimento. Debido a que el proceso de exudación no es reversible durante el tiempo frío, el asfalto se acumulará en la superficie. (Vásquez Varela, 2002)

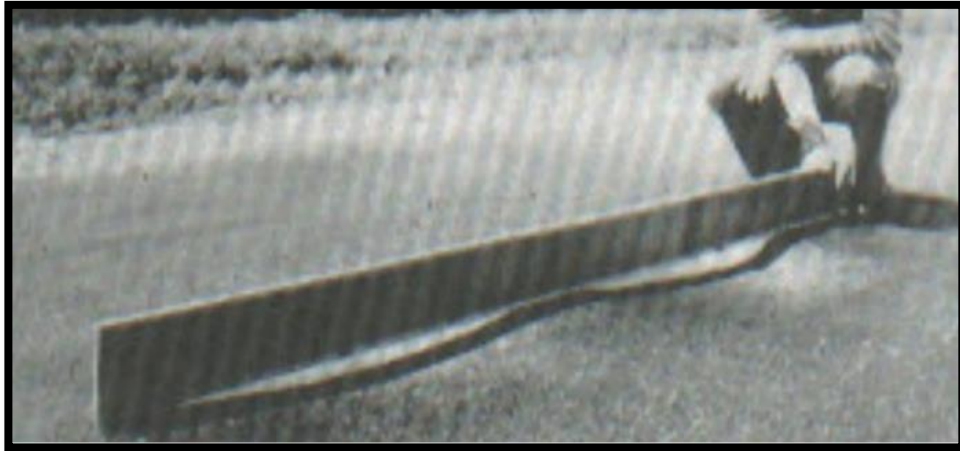
Figura 19 Corrugación.

La corrugación es una serie de cimas y depresiones muy próximas que ocurren a intervalos bastante regulares, usualmente a menos de 3.0 m. Las cimas son perpendiculares a la dirección del tránsito. Este tipo de daño es usualmente causado por la acción del tránsito combinada con una carpeta

o una base inestables. Si los abultamientos ocurren en una serie con menos de 3.0 m de separación entre ellos, cualquiera sea la causa, el daño se denomina corrugación. (Vásquez Varela, 2002)

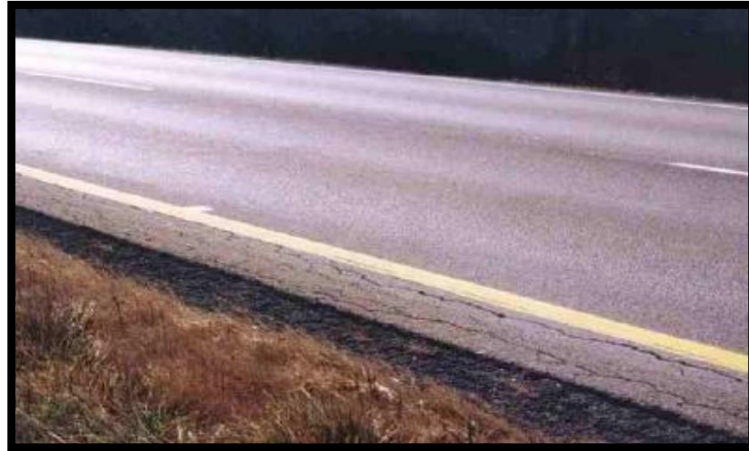
Figura 20 Grieta de borde.

Las grietas de borde son paralelas y, generalmente, están a una distancia entre 0.30 y 0.60 m del borde exterior del pavimento. Esta falla se acelera por las cargas de tránsito y puede originarse por debilitamiento, debido a condiciones climáticas, de la base o de la subrasante próximas al borde del

pavimento. El área entre la grieta y el borde del pavimento se clasifica de acuerdo con la forma como se agrieta (a veces tanto que los pedazos pueden removerse). (Vásquez Varela, 2002)

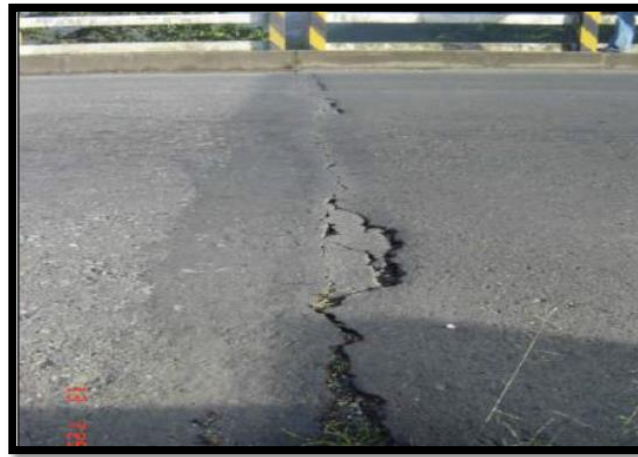
Figura 21 Grieta de reflexión de junta.

Este daño ocurre solamente en pavimentos con superficie asfáltica construidos sobre una losa de concreto de cemento Portland. No incluye las grietas de reflexión de otros tipos de base (por ejemplo, estabilizadas con cemento o cal). Estas grietas son causadas principalmente por el

movimiento de la losa de concreto de cemento Portland, inducido por temperatura o humedad, bajo la superficie de concreto asfáltico. Este daño no está relacionado con las cargas; sin embargo, las cargas del tránsito pueden causar la rotura del concreto asfáltico cerca de la grieta. Si el pavimento está fragmentado a lo largo de la grieta, se dice que aquella está descascarada. El conocimiento de las dimensiones de la losa subyacente a la superficie de concreto asfáltico ayuda a identificar estos daños. (Vásquez Varela, 2002)

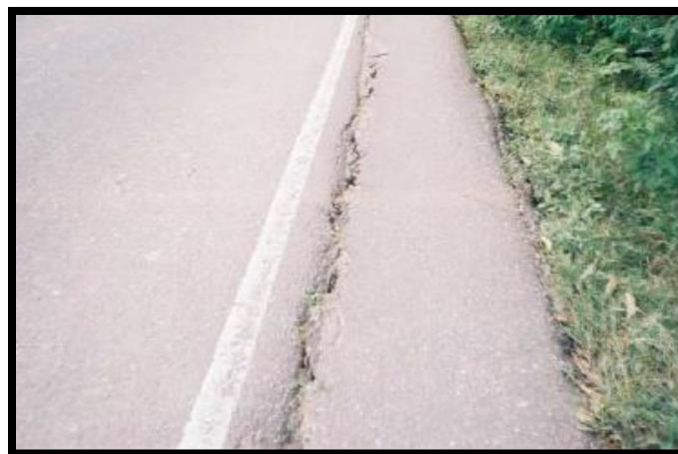
Figura 22 Desnivel carril/ berma.

El desnivel carril / berma es una diferencia de niveles entre el borde del pavimento y la berma. Esta falla se debe a la erosión de la berma, el asentamiento berma o la colocación de sobre carpetas en la calzada sin ajustar el nivel de la berma. (Vásquez Varela, 2002)

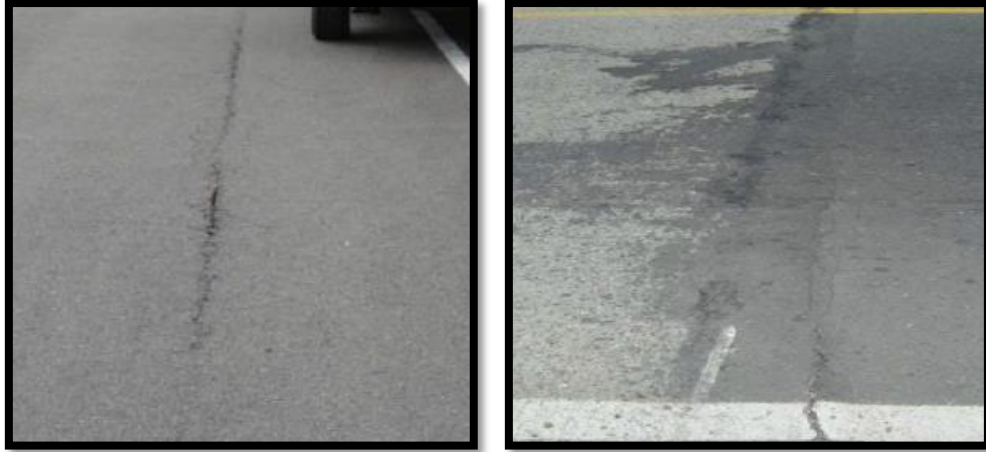
Figura 23 Grietas longitudinales y transversales.

1. Una junta de carril del pavimento pobremente construida.
2. Contracción de la superficie de concreto asfáltico debido a bajas temperaturas o al endurecimiento del asfalto o al ciclo diario de temperatura.
3. Una grieta de reflexión causada por el agrietamiento bajo la capa de base.

Las grietas transversales se extienden a través del pavimento en ángulos aproximadamente rectos al eje del mismo o a la dirección de construcción. Usualmente, este tipo de grietas no está asociado con carga. (Vásquez Varela, 2002)

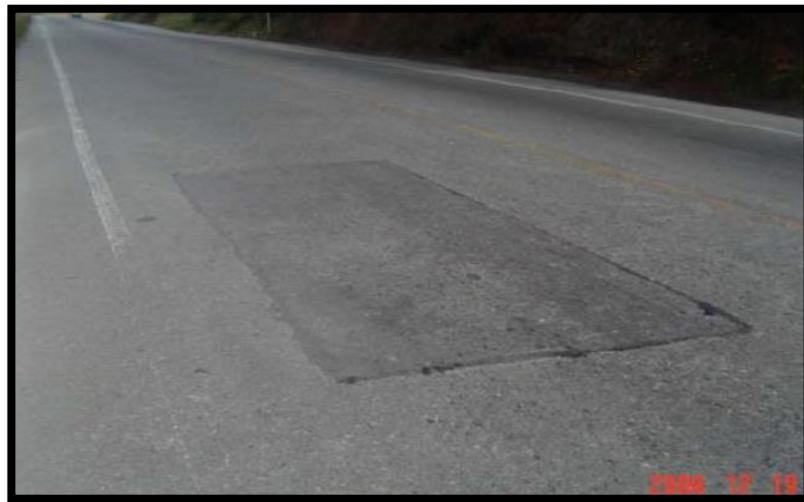
Figura 24 Parcheo

Un parche es un área de pavimento la cual ha sido remplazada con material nuevo para reparar el pavimento existente. Un parche se considera un defecto no importa que tan bien se comporte (usualmente, un área parchada o el área adyacente no se comportan tan bien como la sección original de pavimento). Por lo general se encuentra alguna rugosidad está asociada con este daño. (Vásquez Varela, 2002)

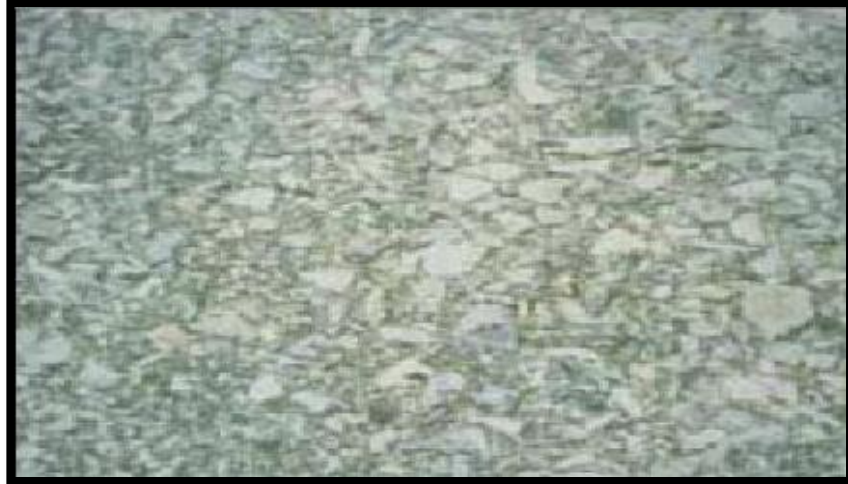
Figura 25 Pulimiento de agregados

Este daño es causado por la repetición de cargas de tránsito. Cuando el agregado en la superficie se vuelve suave al tacto, la adherencia con las llantas del vehículo se reduce considerablemente. Cuando la porción de agregado que está sobre la superficie es pequeña, la textura del pavimento no contribuye de manera significativa a reducir la velocidad del vehículo. El pulimento de agregados debe contarse cuando un examen revela que el agregado que se extiende sobre la superficie es degradable y que la superficie del mismo es suave al tacto. Este tipo de daño se indica cuando el valor de un ensayo de resistencia al deslizamiento es bajo o ha caído significativamente desde una evaluación previa. (Vásquez Varela, 2002)

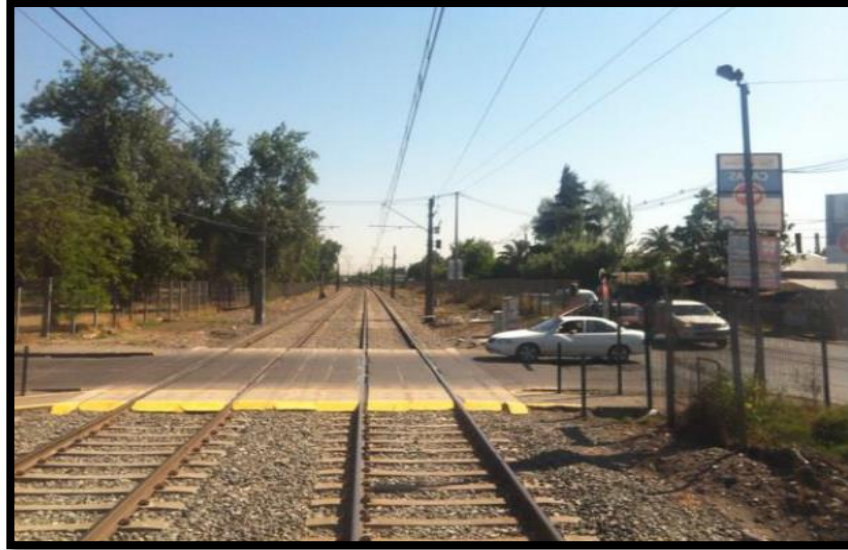
Figura 26 Cruce de vía férrea.

Los defectos asociados al cruce de vía férrea son depresiones o abultamientos alrededor o entre los rieles. (Vásquez Varela, 2002)

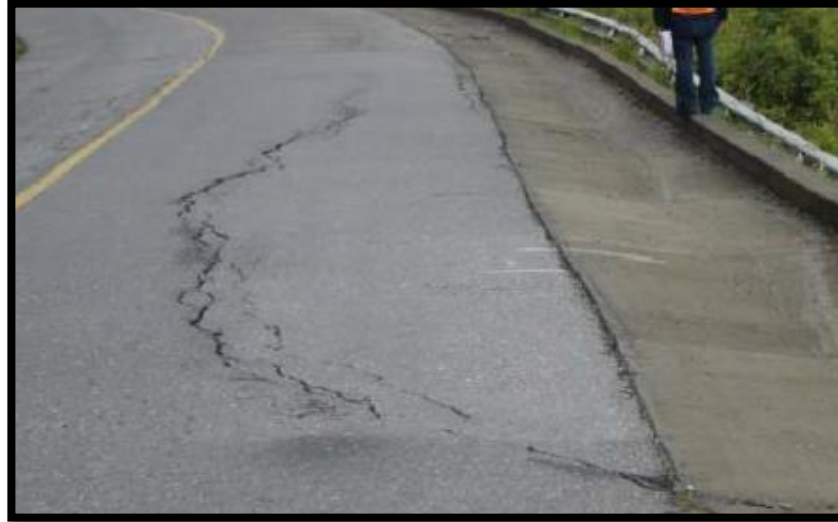
Figura 27 Grietas parabólicas.

Las grietas parabólicas por deslizamiento son grietas en forma de media luna. Son producidas cuando las ruedas que frenan o giran inducen el deslizamiento o la deformación de la superficie del pavimento. Usualmente, este daño ocurre en presencia de una mezcla asfáltica de baja resistencia, o de una liga pobre entre la superficie y la capa siguiente en la estructura

de pavimento. Este daño no tiene relación alguna con procesos de inestabilidad geotécnica de la calzada.

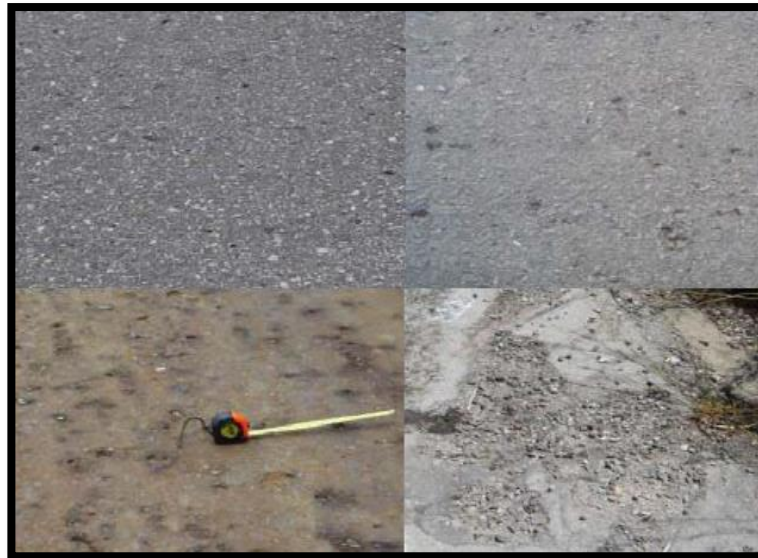
Figura 28 Desprendimiento de agregados.

La meteorización y el desprendimiento son la pérdida de la superficie del pavimento debido a la pérdida del ligante asfáltico y de las partículas sueltas de agregado.

Este daño indica que, o bien el ligante asfáltico se ha endurecido de forma apreciable, o que la mezcla presente es de pobre calidad. Además, el desprendimiento puede ser causado por ciertos tipos de tránsito, por ejemplo, vehículos de orugas.

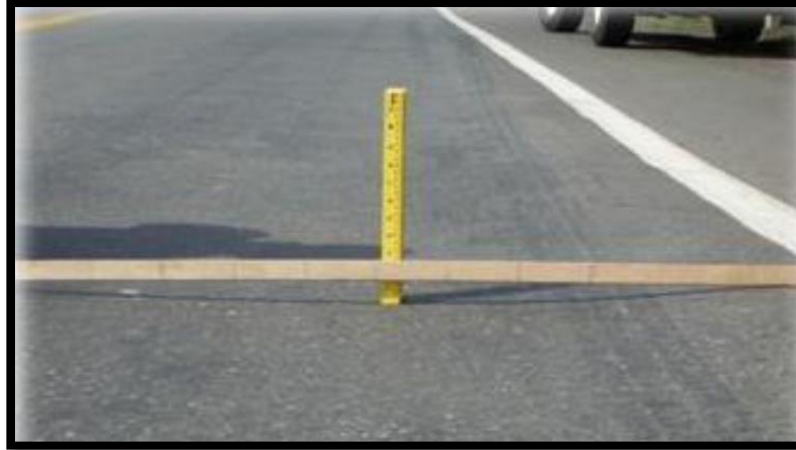
Figura 29 Ahuellamiento (AH)

Depresión longitudinal continua en zonas localizadas, generalmente en la trayectoria de circulación de las llantas del vehículo, la cual puede generar levantamientos en las zonas adyacentes a lo largo de la depresión.

Las causas más probables de este tipo de deterioro son: cargas de tránsito superiores en magnitud y frecuencia a las utilizadas para el diseño de la estructura de pavimento; espesor de pavimento insuficiente; compactación o calidad deficiente de la base. (Chávez Marcatoma & Cusquisiban Ortíz, 2017)

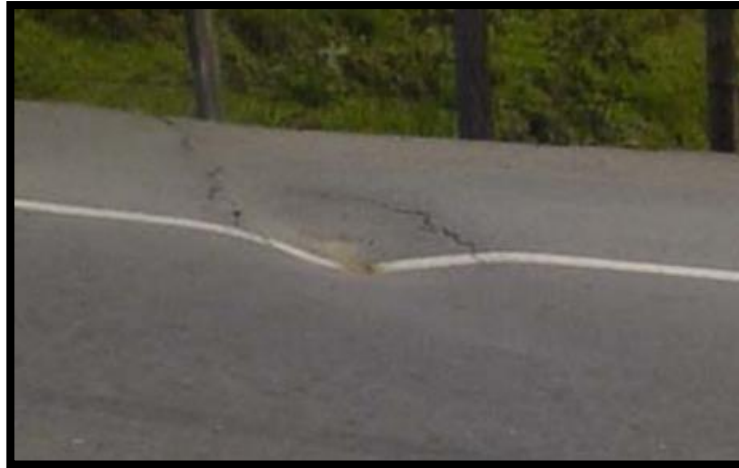
Figura: 30 Depresiones o hundimientos longitudinales (DL)

Depresiones localizadas de la superficie del pavimento. Este tipo de deterioro está orientado longitudinal.

Este tipo de deterioro está asociado a diversas causas, dentro de las cuales se encuentran: asentamiento localizado de la subrasante; deficiencias en el

proceso constructivo como, por ejemplo, mala compactación; deficiente compactación en rellenos para estructuras hidráulicas y de servicios; deficiencia del drenaje subsuperficial. (Chávez Marcatoma & Cusquisiban Ortiz, 2017)

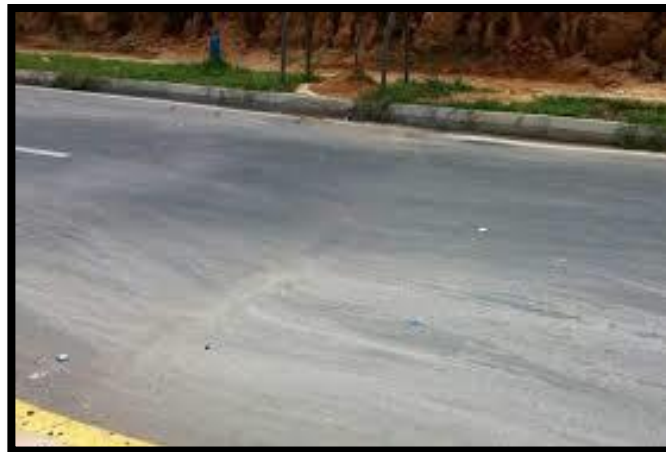
Figura: 31 Depresiones o hundimientos transversales (DT)

Depresiones localizadas de la superficie del pavimento. Este tipo de deterioro está orientado transversalmente.

Este tipo de deterioro está asociado a diversas causas, dentro de las cuales se encuentran: asentamiento localizado de la subrasante; deficiencias en el proceso constructivo como, por ejemplo, mala compactación; deficiente compactación en rellenos para estructuras hidráulicas y de servicios; deficiencia del drenaje subsuperficial. (Chávez Marcatoma- Cusquisiban Ortiz, 2017).

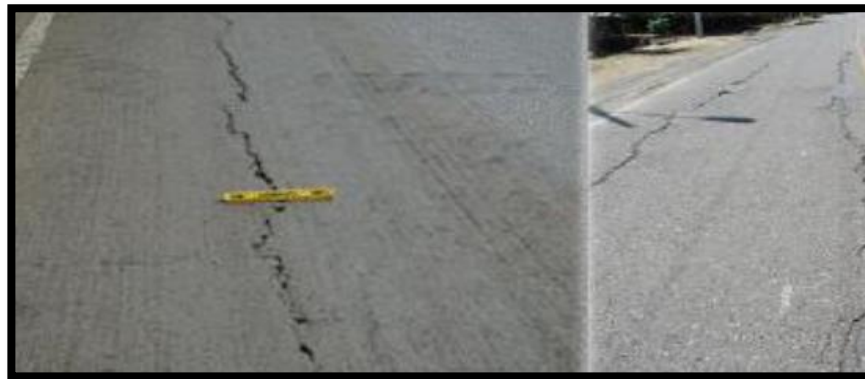
Figura 32 Fisura longitudinal por fatiga (FLF)

Corresponden a fisuras predominantemente paralelas al eje de la vía y localizadas en áreas sujetas al tránsito vehicular (huellas del tránsito). El fisuramiento se inicia en la superficie de las capas asfálticas y evoluciona en sentido descendente.

Las causas más comunes de este tipo de deterioro son los altos esfuerzos horizontales de tensión producidos por las llantas de los vehículos pesados, así como una baja rigidez. (Chávez Marcatoma- Cusquisiban Ortiz, 2017).

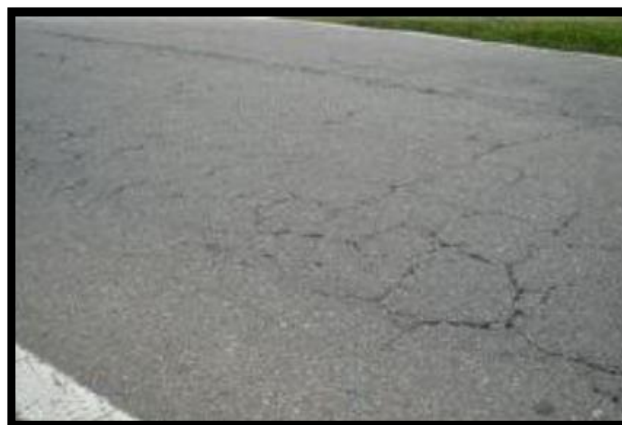
Figura 33 Fisura piel de cocodrilo (FPC)

Corresponde a una serie de fisuras interconectadas que se generan formando polígonos irregulares de ángulos agudos, generalmente localizadas en áreas sujetas al tránsito vehicular. El fisuramiento se inicia en la parte inferior de las capas asfálticas donde los esfuerzos y las deformaciones de tensión producto de las cargas repetidas de tránsito, alcanzan su mayor magnitud.

La causa principal de estas fisuras es la fatiga de las capas asfálticas sometidas a repeticiones de cargas en un mismo sitio, superiores a las permisibles. Otra causa puede ser la insuficiencia estructural del pavimento. (Chávez Marcatoma- Cusquisiban Ortiz, 2017).

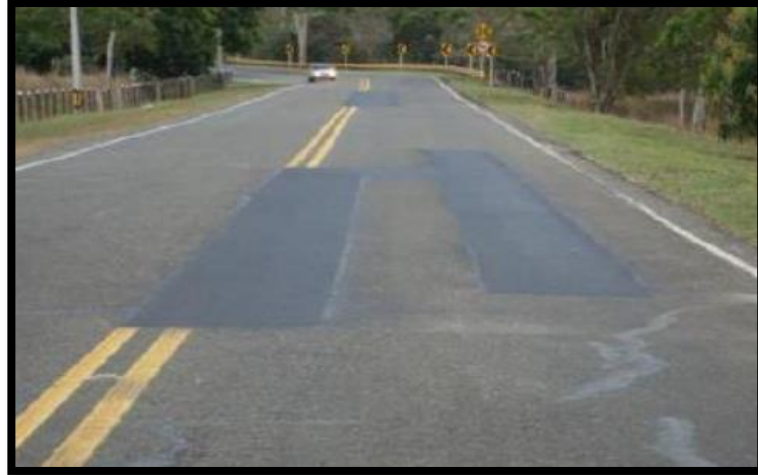
Figura 34 Bacheos y parcheos (B)

Corresponde a áreas donde se ha realizado la remoción y reemplazo del pavimento, por materiales generalmente similares a los del pavimento original.

La intervención puede ser superficial sólo a nivel de la capa asfáltica mediante “parcheo”, o una intervención que involucre capas subyacentes mediante “bacheo”. Las causas pueden estar asociadas a deficiencias en el drenaje subterráneo produciendo retención de agua en estas áreas; deficiencias en el proceso constructivo (contaminación de materiales; mala compactación); así como deterioro progresivo y permanente, producto de una inadecuada intervención en parcheos y bacheos anteriores. (Chávez Marcatoma- Cusquisiban Ortiz, 2017).

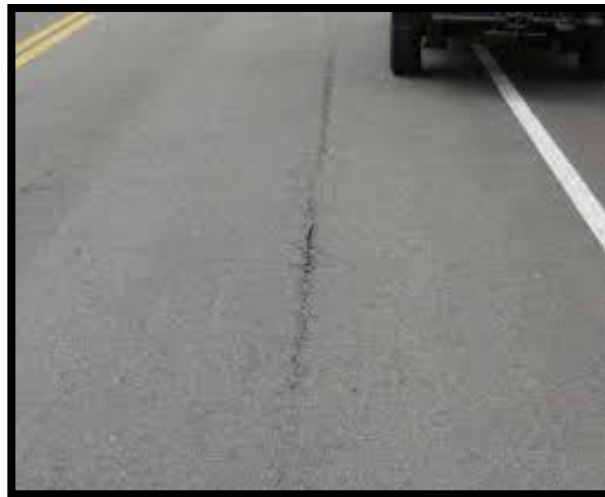
Figura 35 Fisura longitudinal de junta de construcción (FLJ)

Corresponde a fisuras en sentido longitudinal, coincidentes con juntas de construcción. Generalmente, la causa principal de este deterioro está asociada a un proceso constructivo deficiente de la junta longitudinal, el cual puede involucrar falta de ligante en las paredes de la junta, o deficiencia en la compactación de la mezcla asfáltica. (Chávez Marcatoma- Cusquisiban Ortiz, 2017).

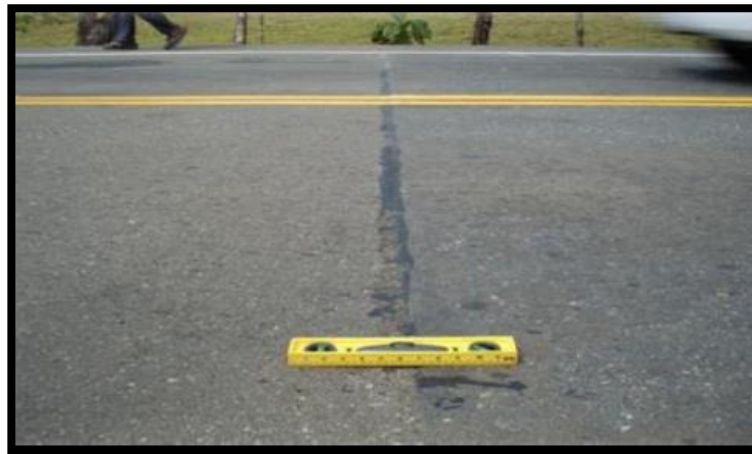
Figura 36 Fisura transversal de junta de construcción (FTJ)

Corresponde a fisuras en sentido transversal, coincidentes con juntas de construcción. Generalmente, la causa principal de este deterioro está asociada a un proceso constructivo deficiente de la junta transversal, el cual puede involucrar falta de ligante en las paredes de la junta, o deficiencia en la compactación de la mezcla asfáltica. (Chávez Marcatoma- Cusquisiban Ortiz, 2017).

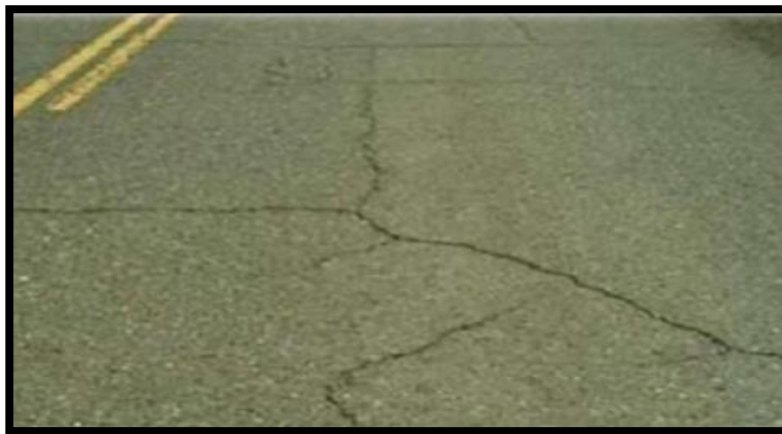
Figura 37 Fisura de contracción térmica (FCT)

Esta forma de deterioro involucra diversos tipos de fisuras, principalmente de tipo transversal, y en bloque, que aparecen en diversas áreas de la superficie del pavimento.

Se diferencian de otros deterioros, como FLF y FPC, porque se presentan en zonas donde no hay repeticiones permanentes de carga, aun cuando es evidente que éstas pueden aumentar su nivel de deterioro a causa de la contracción térmica de las capas asfálticas, debido a los ciclos diarios de temperatura, así también por el uso de un tipo de asfalto inadecuado para las características climáticas de la zona. (Chávez Marcatoma- Cusquisiban Ortiz, 2017).

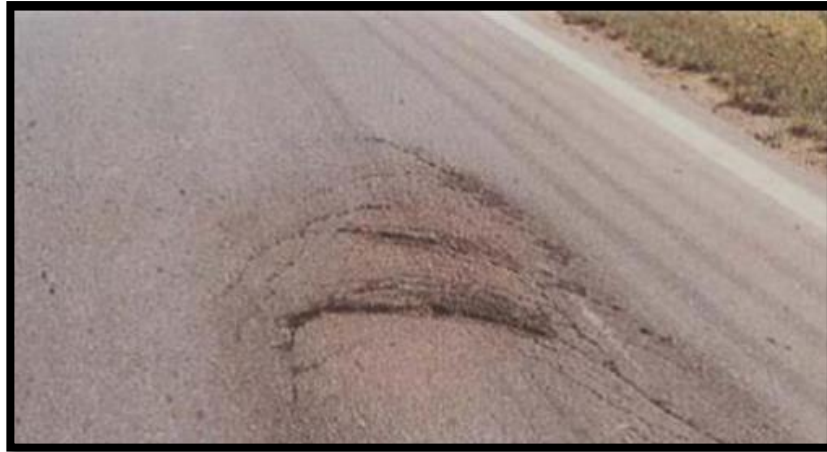
Figura 38 Fisura Parabólica (FP)

Este deterioro se presenta generalmente en mezclas asfálticas de baja estabilidad y, en algunos casos, en sectores donde no hay adecuada liga (adherencia) entre las capas asfálticas y las capas subyacentes de la estructura.

Este deterioro se evidencia más en zonas donde el pavimento experimenta elevados esfuerzos tangenciales (curvas) y en tramos de alta pendiente longitudinal, así como en zonas de frenado y aceleración de los vehículos. (Chávez Marcatoma- Cusquisiban Ortiz, 2017).

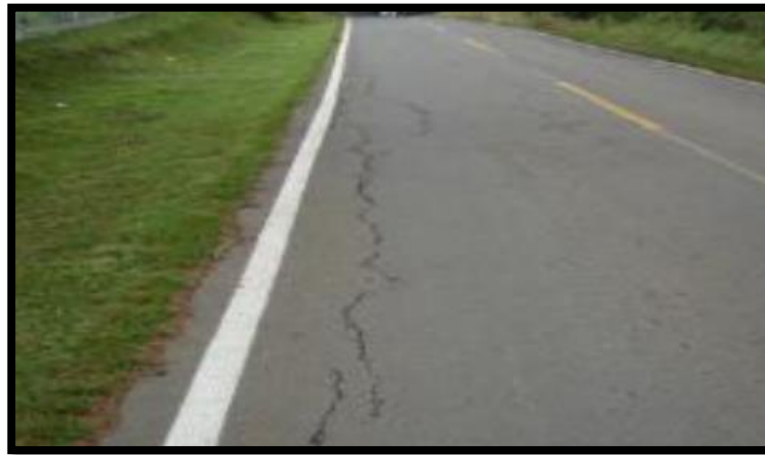
Figura: 39 Fisura de Borde (FB)

Este tipo de fisuras generalmente son continuas y con tendencia longitudinal, que se localizan paralelas y cerca al borde externo del pavimento.

Sus causas pueden ser variadas. Una de las principales es la ausencia de berma o bordillo, lo cual se traduce en falta de confinamiento lateral de la estructura. Otras causas son: deficiencias en la compactación en el borde del pavimento; aplicación de cargas muy cerca del borde del pavimento; abertura de una junta de ampliación de calzada y cambios volumétricos del suelo de subrasante por modificación estacional de la humedad. (Chávez Marcatoma- Cusquisiban Ortiz, 2017).

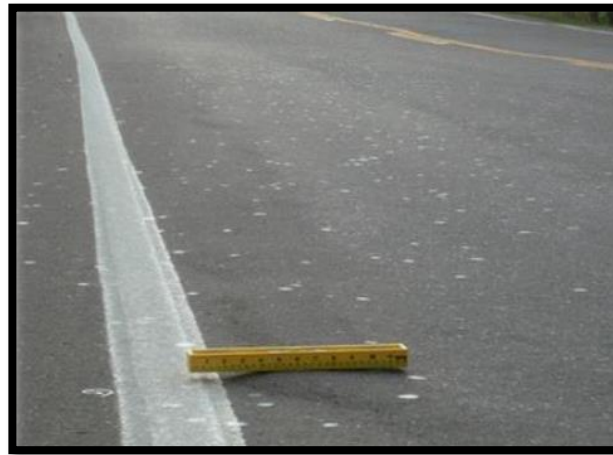
Figura:40 Abultamientos o desplazamientos (DM)

Ondulaciones transversales sucesivas de la mezcla asfáltica, o ahuellamiento que se produce exclusivamente en las capas asfálticas.

Este tipo de deterioro se origina por la deficiencia de estabilidad de la mezcla asfáltica, por el uso de agregados redondeados, por una dosificación de asfalto en exceso o por el empleo de asfaltos blandos. (Chávez Marcatoma- Cusquisiban Ortiz, 2017).

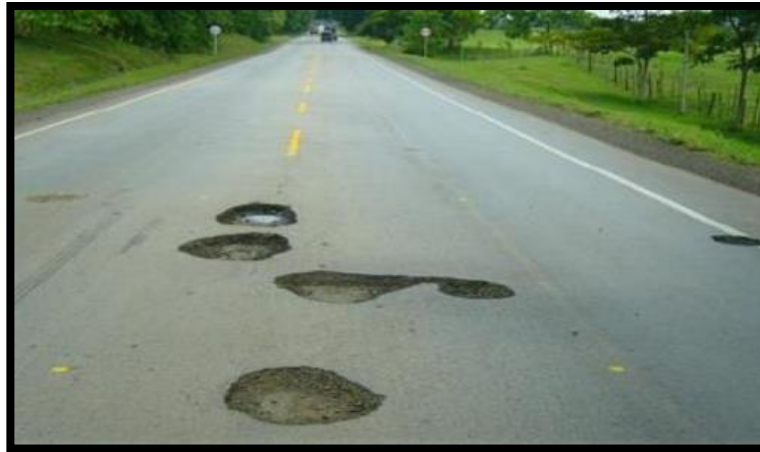
Figura 41 Ojos de pescado (O)

Cavidades de forma aproximadamente redondeada, las cuales resultan del desprendimiento ocasionado por el tránsito, de trozos de carpeta afectados por el fisuramiento tipo “piel de cocodrilo”, por depresiones o desintegraciones localizadas de la mezcla asfáltica. Su origen puede estar asociado al avance de otro tipo de deterioros, como las fisuras tipo piel de cocodrilo. También, se pueden producir por espesores insuficientes de las capas asfálticas, así como por retención de agua en áreas fisuradas y/o deformadas. (Chávez Marcatoma- Cusquisiban Ortiz, 2017).

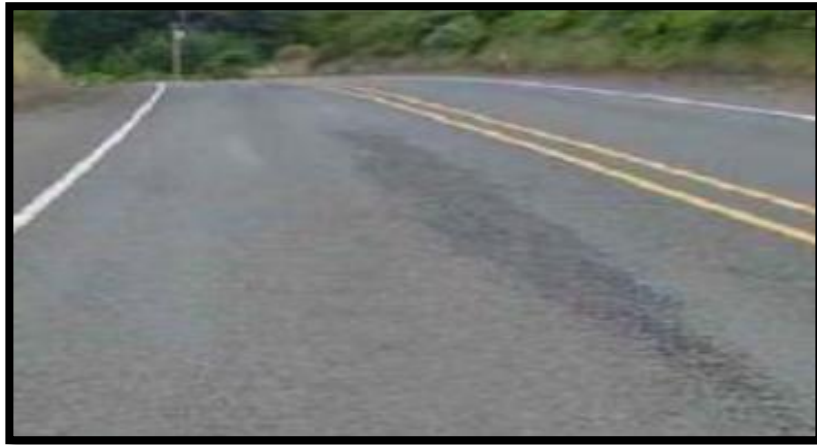
Figura 42 Pérdida de película de ligante (PL)

Este deterioro corresponde al desprendimiento progresivo de la película de ligante bituminoso que envuelve los agregados pétreos, el cual evoluciona con la acción del tránsito y de los agentes climáticos.

La causa principal de este deterioro es la hidrofilia de los agregados. Otras causas pueden estar asociadas con la calidad del asfalto, así como con la contaminación de los agregados (sucios) y los efectos de agentes agresivos (agua y solventes, entre otros). (Chávez Marcatoma- Cusquisiban Ortiz, 2017).

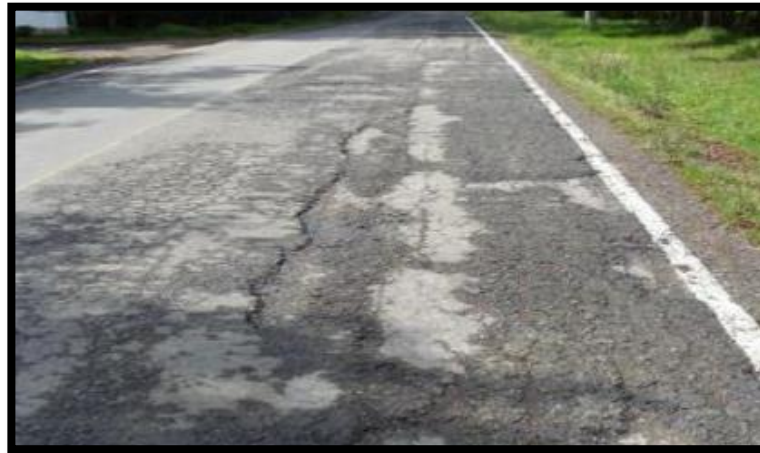
Figura 43 Pérdida de agregado (PA)

Este deterioro corresponde al desprendimiento progresivo de los agregados pétreos, desintegrando la capa de rodadura. Este tipo de deterioro es común y casi exclusivo que se presente en los tratamientos superficiales, debido a deficiencias en el proceso de constructivo. (Chávez Marcatoma-Cusquisiban Ortiz, 2017).

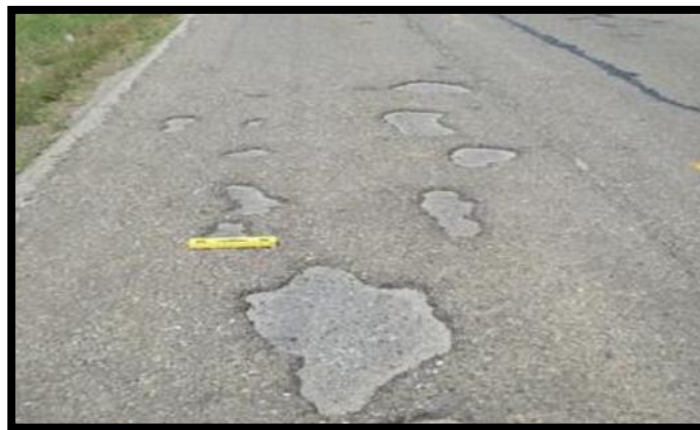
Figura 44 Descascaramiento (D)

Corresponde a la pérdida de fragmentos de la capa asfáltica superior, sin llegar a afectar las capas subyacentes. Las causas principales de este deterioro están asociadas a la deficiente adherencia entre la capa asfáltica y la capa subyacente, así como a un espesor insuficiente de la capa de rodadura. (Chávez Marcatoma- Cusquisiban Ortiz, 2017).

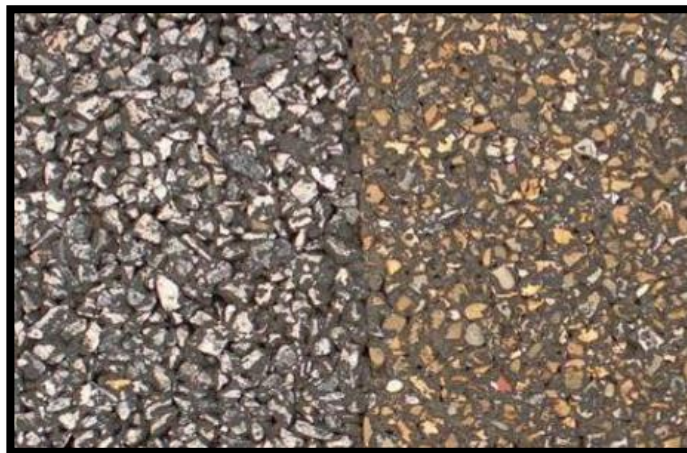
Figura 45 Pulimiento de agregado (PU)

Este deterioro se evidencia por la presencia de agregados expuestos con caras pulimentadas en la superficie del pavimento, generando superficies lisas que pueden afectar la resistencia al deslizamiento.

Este deterioro está relacionado íntimamente con la seguridad vial frente a accidentes de tránsito, por la deficiencia de adherencia que se suscita en el contacto entre el neumático y el pavimento.

La causa de este deterioro es la utilización de agregados pétreos de alta susceptibilidad al pulimento en condiciones de servicio, tal el caso de los agregados calizos. (Chávez Marcatoma- Cusquisiban Ortiz, 2017).

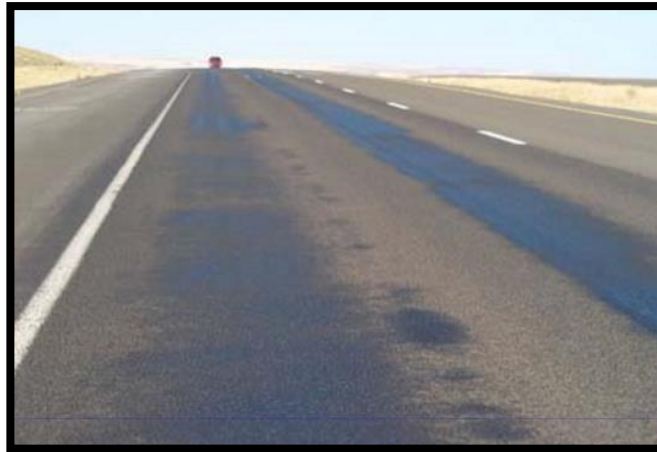
Figura 46 Exudación (EX)

Corresponde a la presencia de una película de asfalto libre en la superficie del pavimento, la cual presenta un aspecto brillante y pegajoso que, bajo condición de superficie húmeda, produce importantes pérdidas de fricción.

La exudación se debe principalmente a defectos en la manufactura de la mezcla, asociados a una cantidad excesiva de asfalto o un contenido muy bajo de vacíos con aire. (Chávez Marcatoma- Cusquisiban Ortiz, 2017).

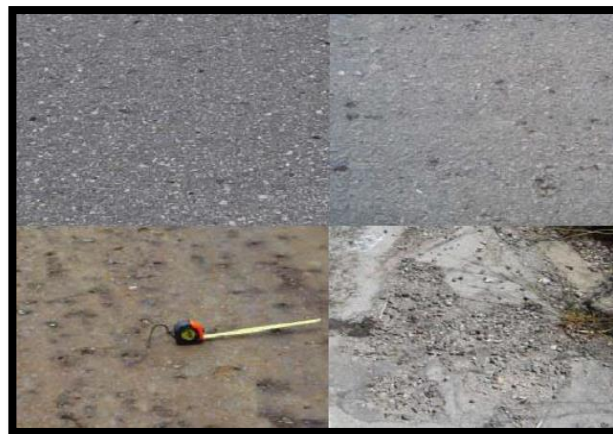
Figura 47 Afloramiento de mortero (AM)

Corresponde al afloramiento de agua infiltrada, junto con materiales finos de la capa de base. La presencia de manchas o de material acumulado en la superficie del borde de las fisuras indica la existencia de este fenómeno.

La ausencia o un inadecuado sistema de drenaje interno resulta ser la causa Principal de este tipo de deterioro, el cual se presenta en zonas fisuradas no tratadas a tiempo por donde se registra la expulsión, hacia la superficie, de agua mezclada junto con material fino de la base. (Chávez Marcatoma-Cusquisiban Ortiz, 2017).

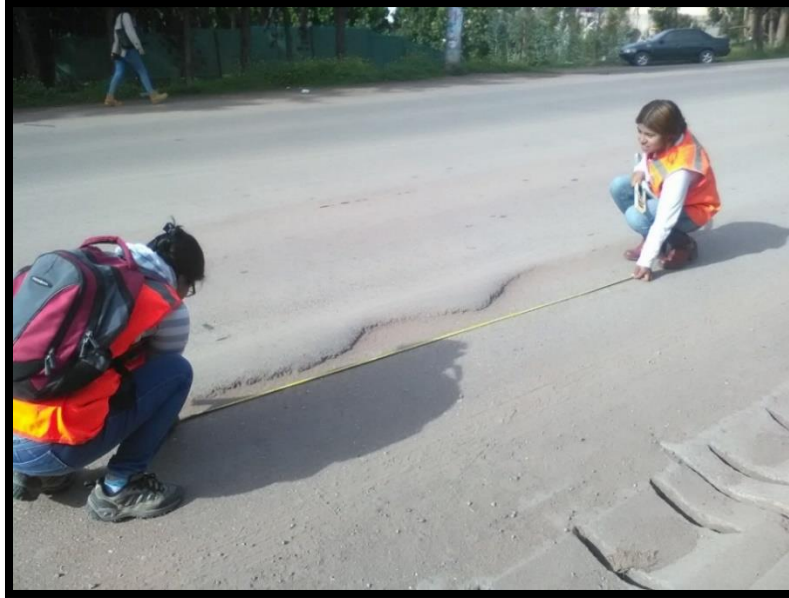
Figura 77: Medición de la Longitud de la Falla
Fuente: Elaboración propia

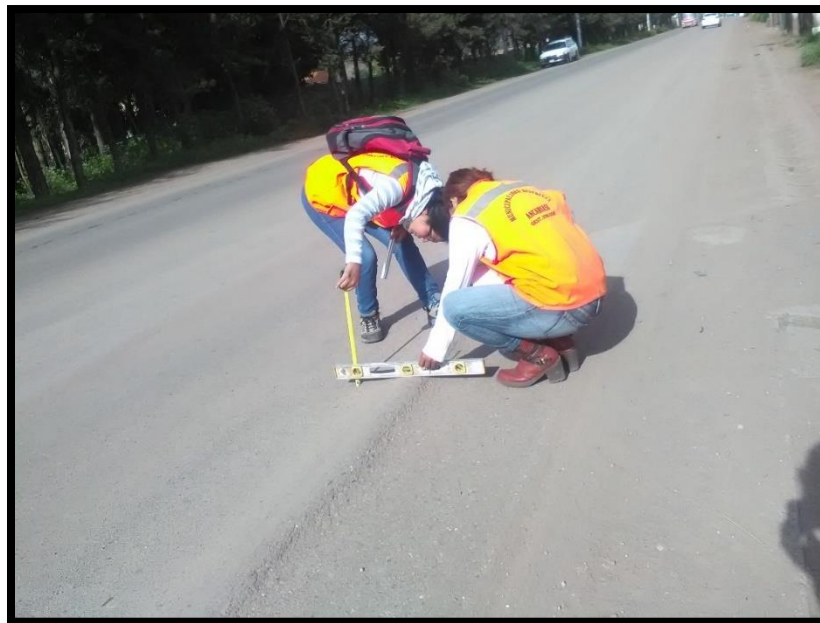
Figura 78: Medición de la Profundidad de falla
Fuente: Elaboración Propia

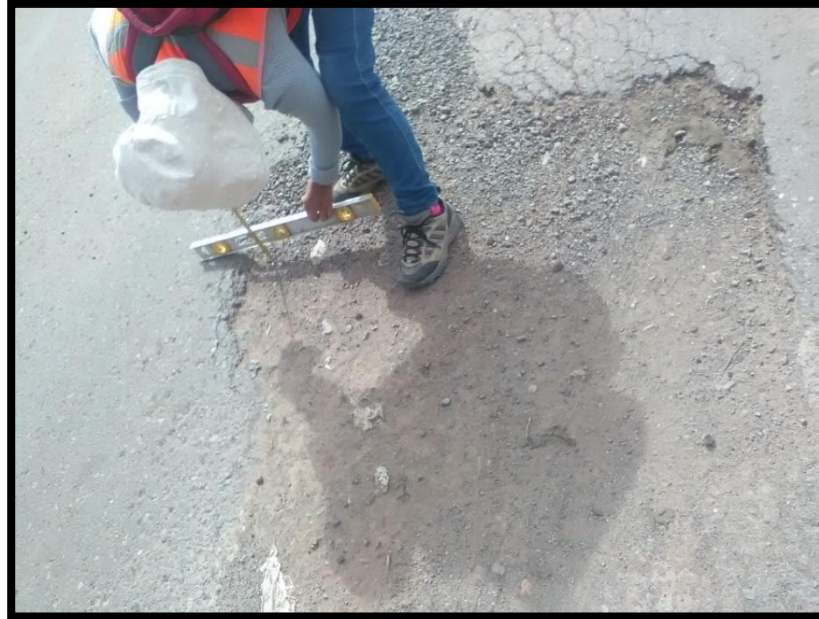
Figura 79: Medición de la Profundidad de la Falla
Fuente: Elaboración propia

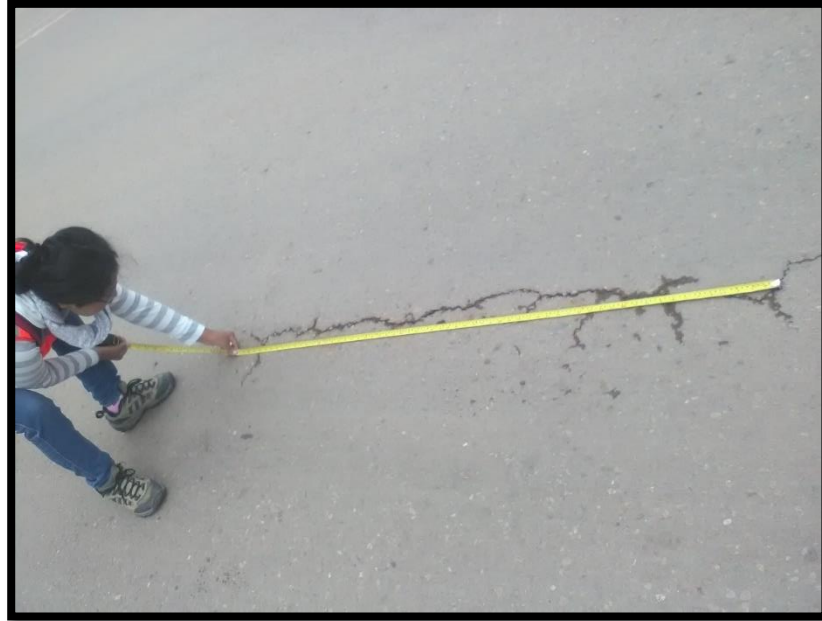
Figura 81: Medición de la Longitud de la Falla Fisura Longitudinal

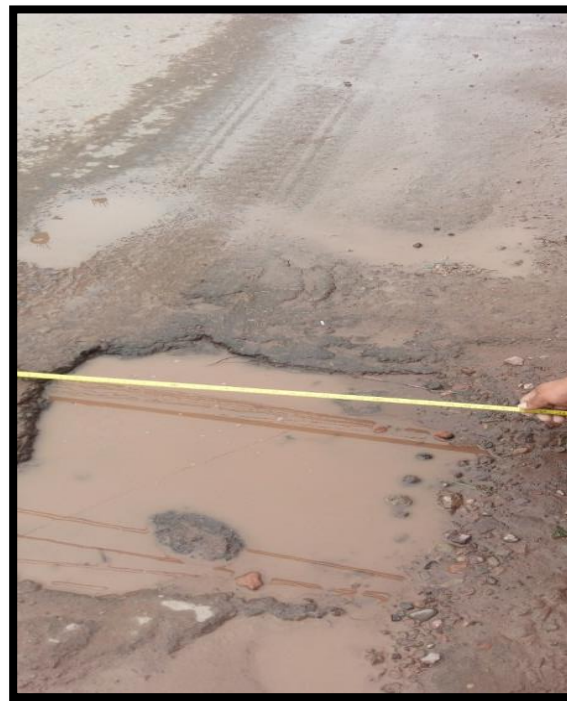
Figura 84: Medición de Área de Falla tipo Huevo
Fuente: Elaboración Propia

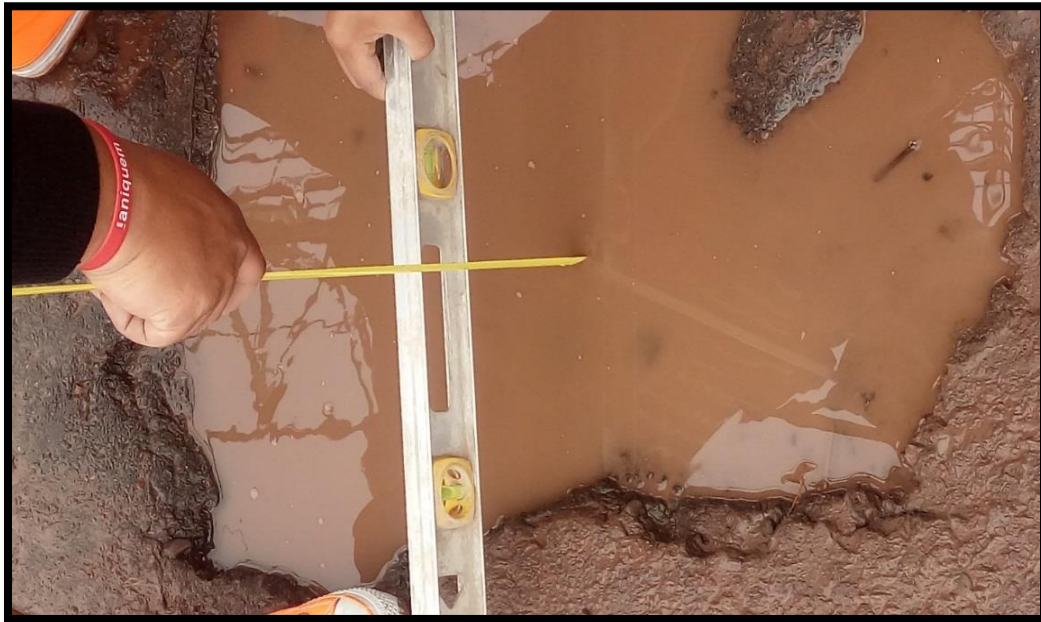
Figura 85: Medición de Profundidad de Falla tipo Huevo
Fuente: Elaboración Propia
