UNIVERSIDAD ANDINA DEL CUSCO

TESIS

"PROPUESTA DE ESTRATEGIAS DE INTERVENCIÓN DEL PAVIMENTO FLEXIBLE, APLICANDO LAS METODOLOGÍAS PCI, VIZIR Y PSI, EN EL TRAMO PARADERO GRIFO MOBIL-CIENCIAS DE LA SALUD DE LA UNIVERSIDAD ANDINA DE LA PROLONGACIÓN AV. DE LA CULTURA – AV. MANCO CAPAC – PROLONGACIÓN AV. MANCO CAPAC DE LA CIUDAD DEL CUSCO– 2018".

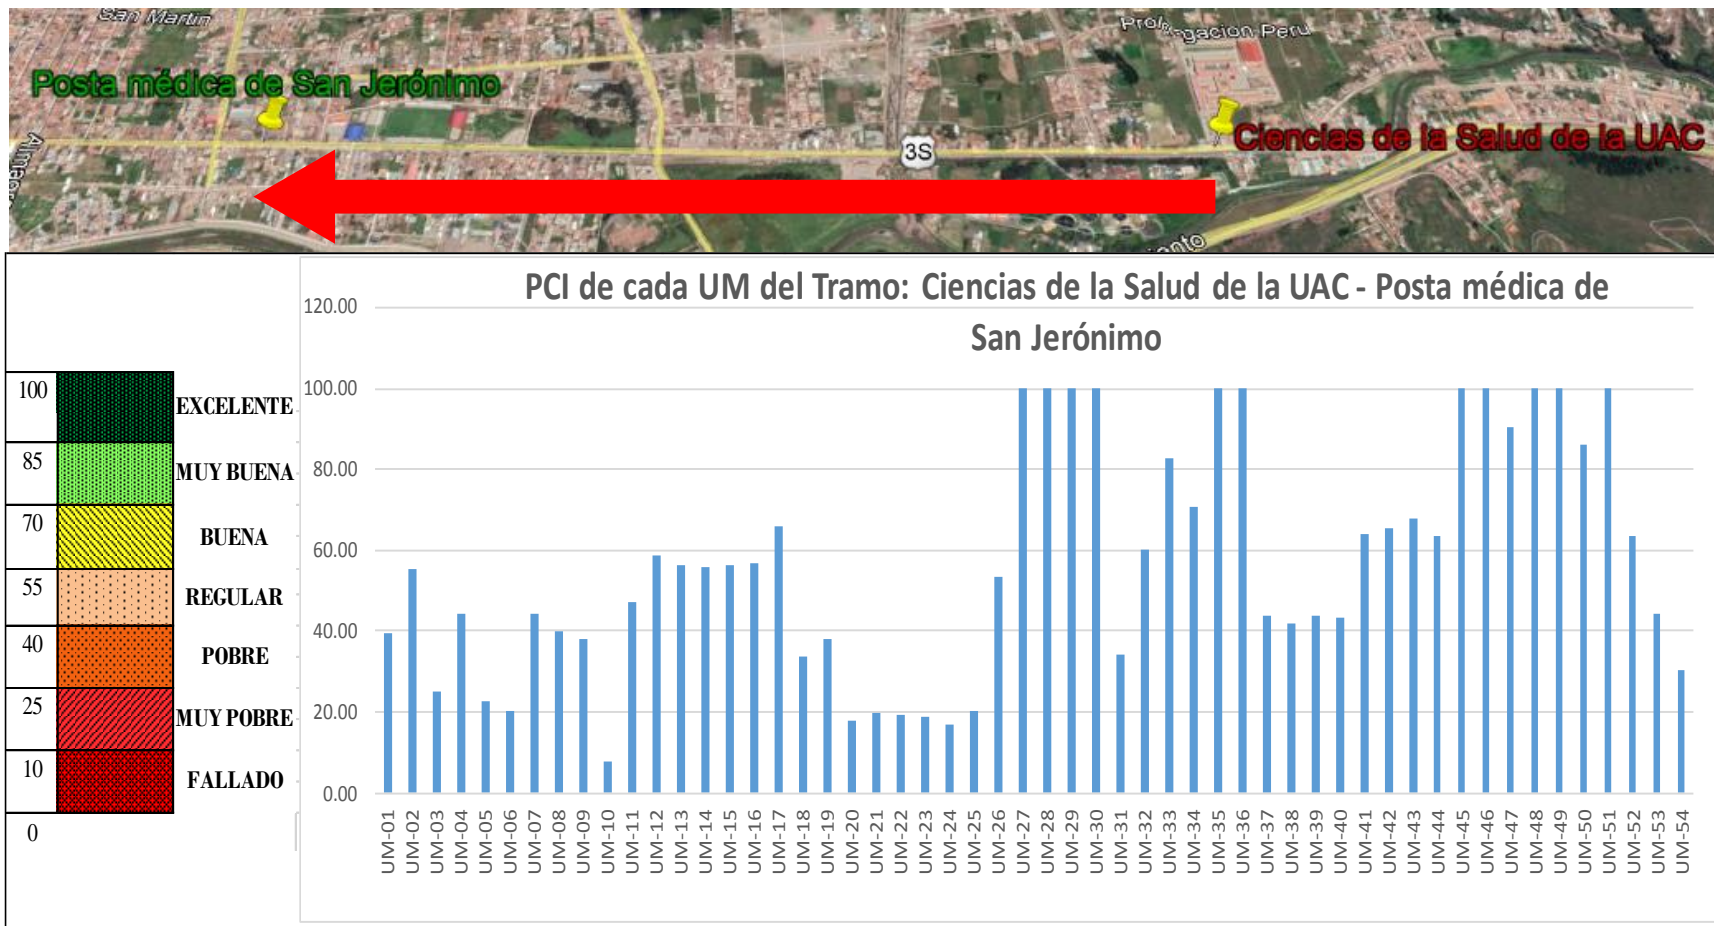
Figura 116: Valor de PCI – Tramo: Ciencias de la Salud de la UAC - Posta médica de San Jerónimo

Se realizó el cálculo de PCI en diferentes tramos y se determinó que existían tres tramos homogéneos de los cuales cada tramo tiene características propias como geométricas como la presencia de fallas, en el tramo Ciencias de la Salud de la UAC - Posta médica de San Jerónimo se determinó que la falla mayoritaria es el ahuellamiento, en el tramo Posta médica de San Jerónimo - Av. Clorinda Matto de Turner se determinó que la falla mayoritaria es Piel de cocodrilo y ahuellamiento, en el tramo Av. Clorinda Matto de Turner – Paradero Grifo Mobil Subida y Bajada la falla mayoritaria es Fisuras longitudinales y transversales seguido de agrietamiento en bloque.

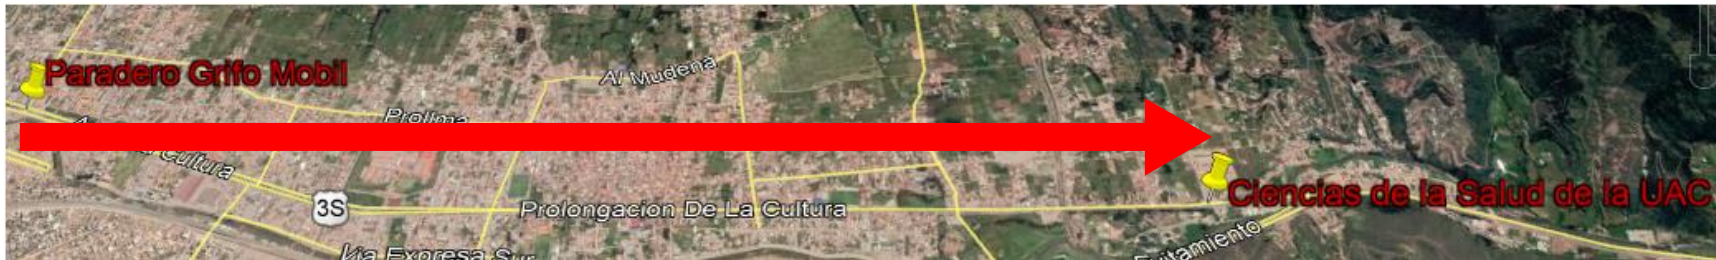
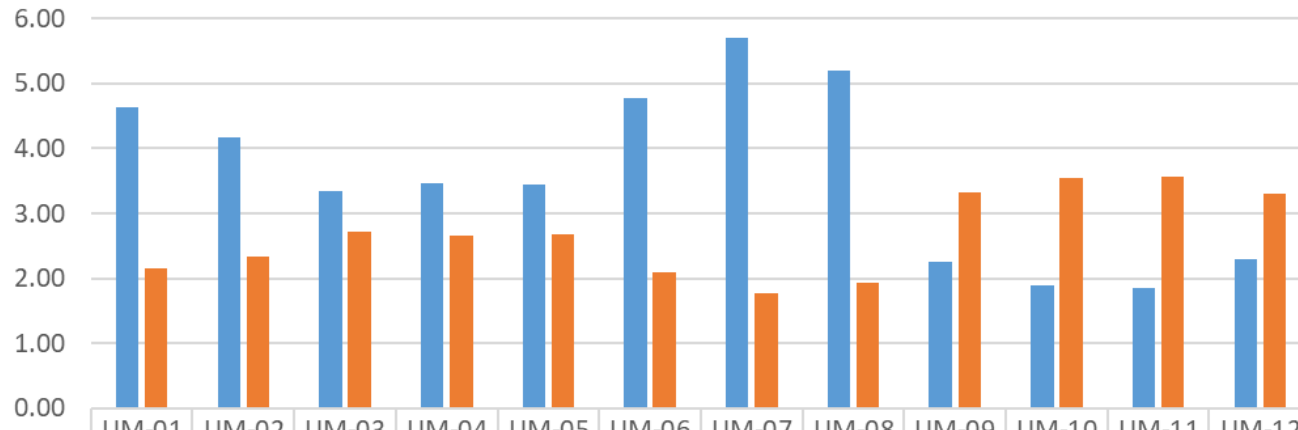
Figura 139: Valores de IRI y PSI en Tramo: Paradero Grifo Mobil a Ciencias de la Salud de la UAC - Bajada

Se realizó el cálculo de PSI y según las características en la variación del IRI, se determinó tres tramos diferentes a lo largo de la vía. En el tramo Paradero Grifo Mobil - Av. Clorinda Matto de Turner en los sentidos de subida y bajada se obtuvo una calificación del PSI regular, en el tramo Av. Clorinda Matto de Turner - Posta médica de San Jerónimo en los sentidos de subida y bajada se obtuvo una calificación del PSI mala, y en el tramo Posta médica de San Jerónimo - Ciencias de la Salud de la UAC se obtuvo una calificación del PSI buena para ambos sentidos como se muestra a continuación.

UM-01	UM-02	UM-03	UM-04	UM-05	UM-06	UM-07	UM-08	UM-09	UM-10	UM-11	UM-12
IRI (m/Km)	4.63	4.17	3.34	3.46	3.44	4.78	5.70	5.21	2.26	1.89	1.86	2.29
PSI	2.15	2.34	2.73	2.67	2.68	2.10	1.77	1.94	3.32	3.55	3.57	3.30
