UNIVERSIDAD ANDINA DEL CUSCO - ESCUELA PROFESIONAL DE INGENIERÍA CIVIL								
"ELABORACIÓN DE UN PLAN DE GESTIÓN DE PAVIMENTOS CON EL MÉTODO DEL PCI MEDIANTE EL USO DEL UAV EN LA URBANIZACIÓN INGENIERÍA LARAPA GRANDE SAN JERÓNIMO – CUSCO 2018"								
EVALUACIÓN DEL ÍNDICE DE CONDICIÓN DEL PAVIMENTO RÍGIDO (PCI)								
Ubicación:	Urbanización Ingeniería Larapa Grande							
Nombre de la Vía:	Los Capulies							
Evaluado por:	Majumi Mamani Velazco & Zenaida Yauri Malpartida							
Fecha:	sábado, 22 de diciembre de 2018							
Progresiva Inicial:	0+188.98							
Progresiva Final:	0+221.86							
Número de Sección :	CAP-07							
Número de Losas:	22							
TIPOS DE FALLAS								
R01 Blow Up / Buckling	L,M,H							
R02 Grieta de Esquina	L,M,H							
R03 Losa Dividida	L,M,H							
R04 Grieta de Durabilidad "D"	L,M,H							
R05 Escala	L,M,H							
R06 Sello de Junta	L,M,H							
R07 Desnivel Carril / Berma	L,M,H

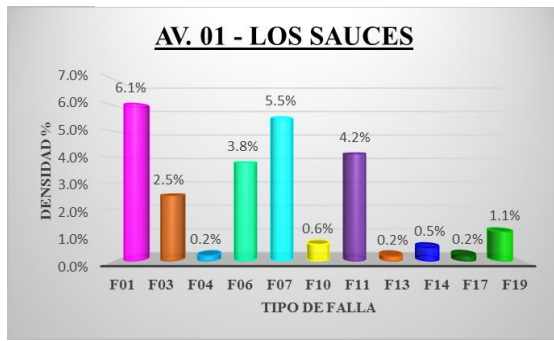
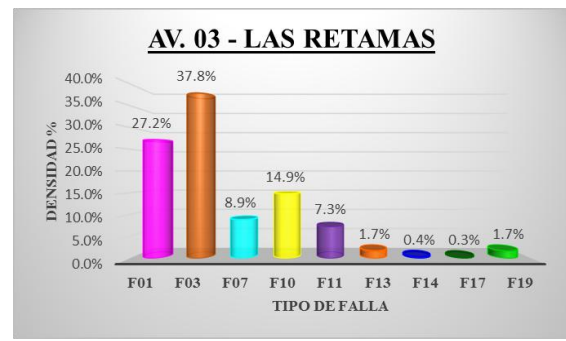
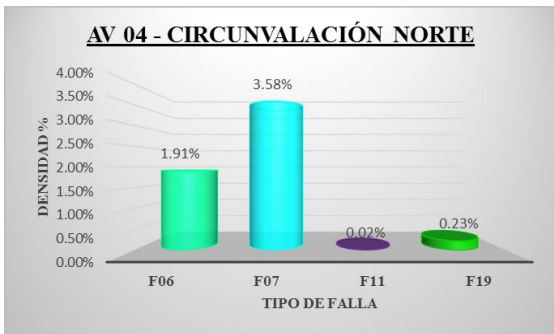
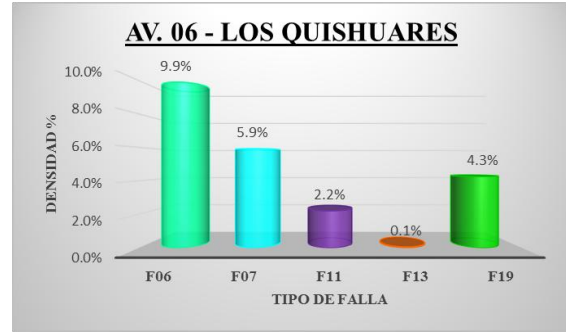
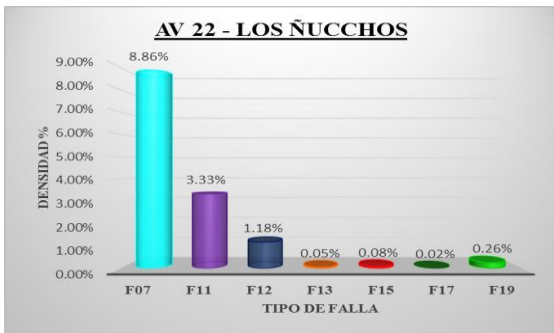
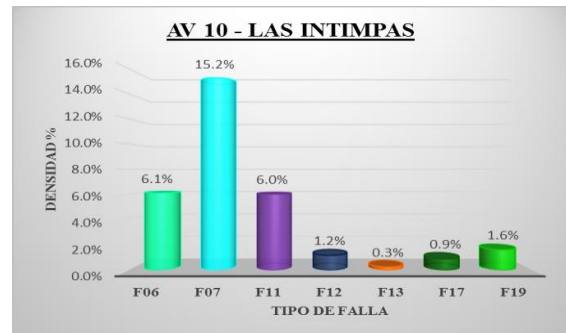
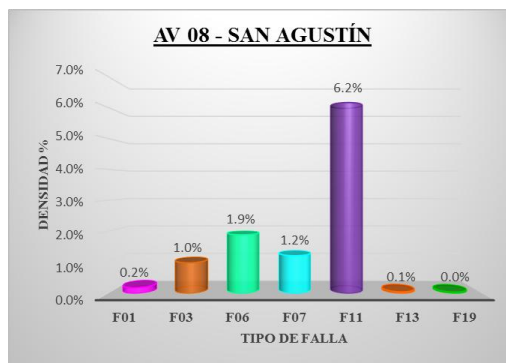
Figura 392: Porcentaje de tipo de falla de las Vías con Pavimento Flexible

Se demostró parcialmente la sub Hipótesis N°03: **Los tipos de fallas del Pavimento Rígido y Flexible presentes en la Urbanización de Ingenieros Larapa Grande – San Jerónimo – Cusco, son todas las fallas consideradas en la Norma ASTM 6433.** Los tipos de fallas determinados en el pavimento rígido y flexible, no son todas las consideradas en la Norma ASTM 6433, en el pavimento rígido, no se encontraron las siguientes fallas: Blow Up / Buckling, Desnivel Carril / Berma, Popouts y Bombeo; y en el pavimento flexible, no se encontraron las siguientes fallas: Exudación, Corrugación, Grieta de Reflexión de Junta, Desplazamiento e Hinchamiento; como se muestran de forma más detallada en las Figuras 392, 393 y 394 de porcentaje de tipo de falla de las vías con pavimento flexible, rígido y mixto respectivamente.

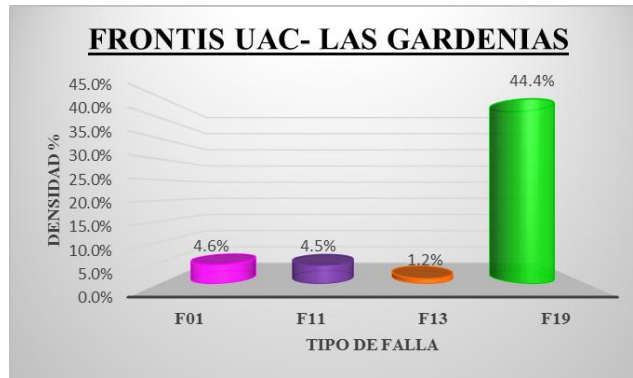
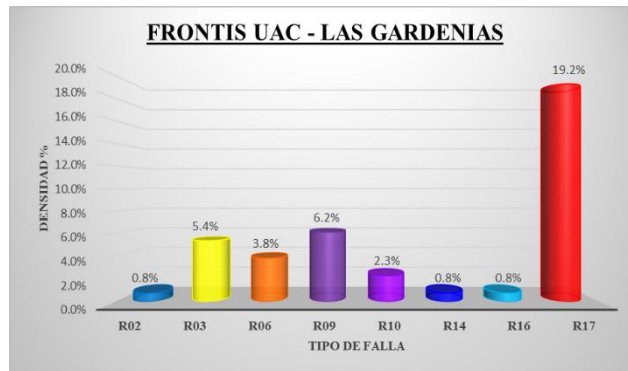
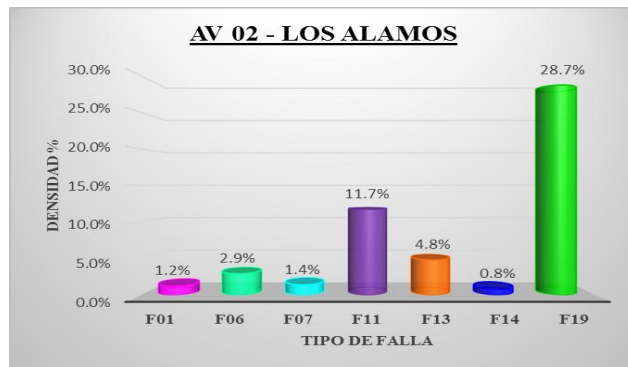
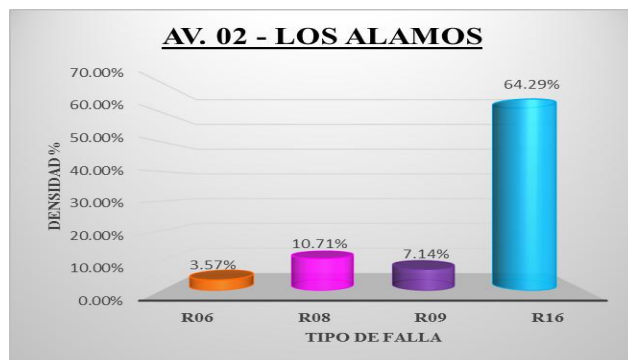
Figura 393: Porcentaje de tipo de falla de las Vías con Pavimento Mixto

La Av. 02 es un Pavimento Mixto de 312.00 metros de longitud que presenta una importancia de vía de tipo Colectora, 268.00 metros de pavimento flexible, donde predomina la falla de Meteorización Desprendimiento de Agregado en un 28.7% respecto a su totalidad, con un PCI de 8.68 que se encuentra en el rango COLAPSADO; y 44.00 metros de pavimento rígido, donde predomina la falla Craquelado en un 64.29% respecto a su totalidad, con un PCI de 82.00 que se encuentra en un rango de MUY BUENO; por lo cual se propuso como tipo de intervención la Rehabilitación – Reconstrucción de la vía hasta la progresiva 0+268.00, cuyo costo estimado es de S/. 291,651.08 (Doscientos Noventa y Un Mil Seiscientos Cincuenta y Uno con 08/100 nuevos soles), En esta vía se encontraron fallas severas, por lo que se requiere una reconstrucción en el corto plazo, con una prioridad de intervención número tres.

El Frontis UAC es un Pavimento Mixto de 316.00 metros de longitud que presenta una importancia de vía de tipo Local, 185 metros de pavimento rígido, donde predomina la falla de Grietas de Retracción un 19.2% respecto a su totalidad, con un PCI de 94.75 que se encuentra en el rango EXCELENTE; 125.00 metros de pavimento flexible, donde predomina la falla Meteorización Desprendimiento de Agregado en un 44.4% respecto a su totalidad, con un PCI

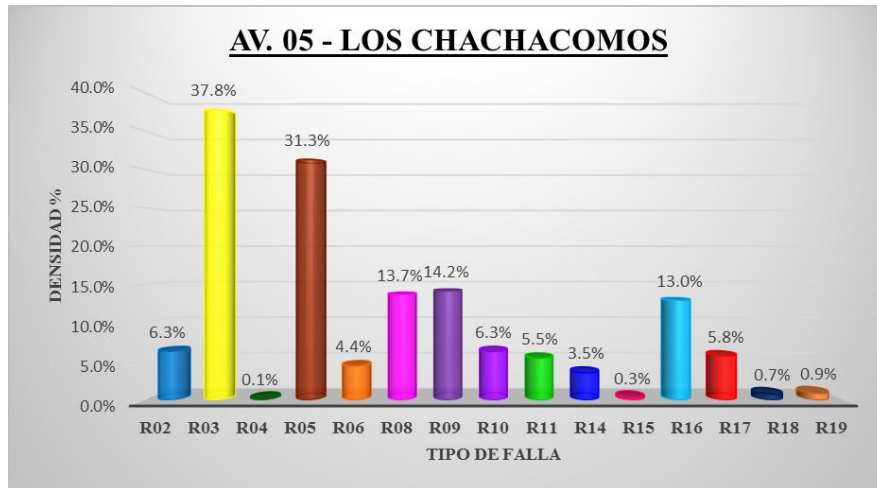
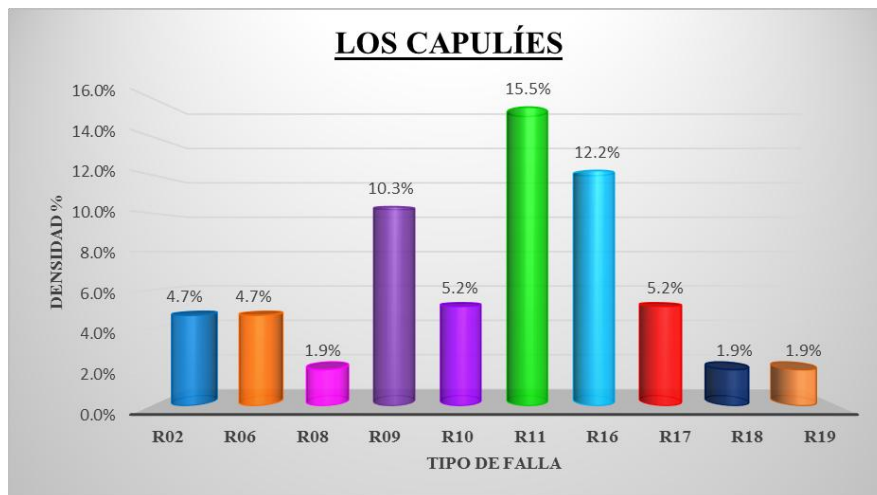
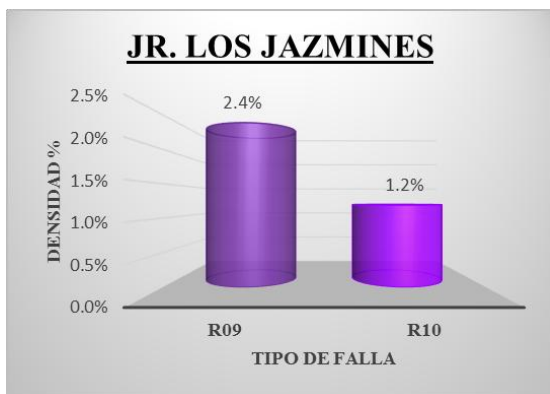
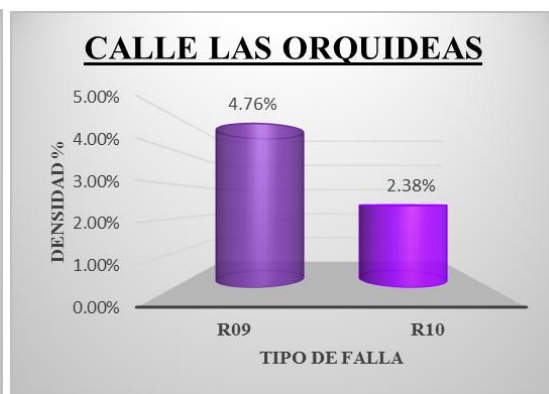
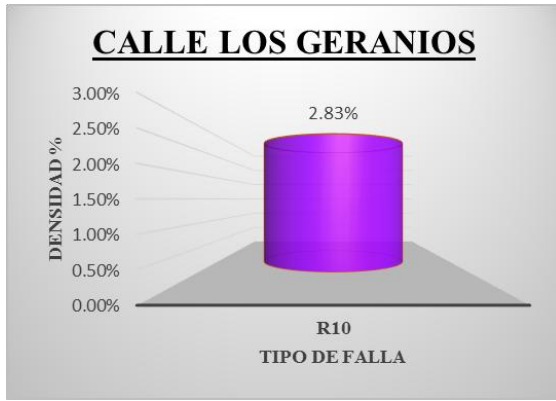
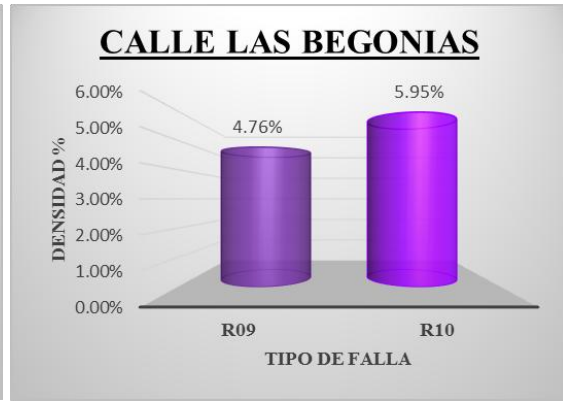
Figura 394: Porcentaje de tipo de falla de las Vías con Pavimento Rígido

La Av. 05 es un Pavimento Rígido de 992.00 metros de longitud que presenta una importancia de vía de tipo Colectora, donde predomina la falla de Losa Dividida en un 37.76% respecto a su totalidad, con un PCI de 21.67 que se encuentra en el rango MUY POBRE, por lo cual se propuso como tipo de intervención la Rehabilitación – Reconstrucción de la vía, cuyo costo estimado es de S/. 1,108,682.68 (Un Millón Ciento Ocho Mil Seiscientos Ochenta y Dos con 68/100 Nuevos Soles). En esta vía se encontraron fallas severas, por lo que se requiere una reconstrucción en el corto plazo, con una prioridad de intervención número uno.

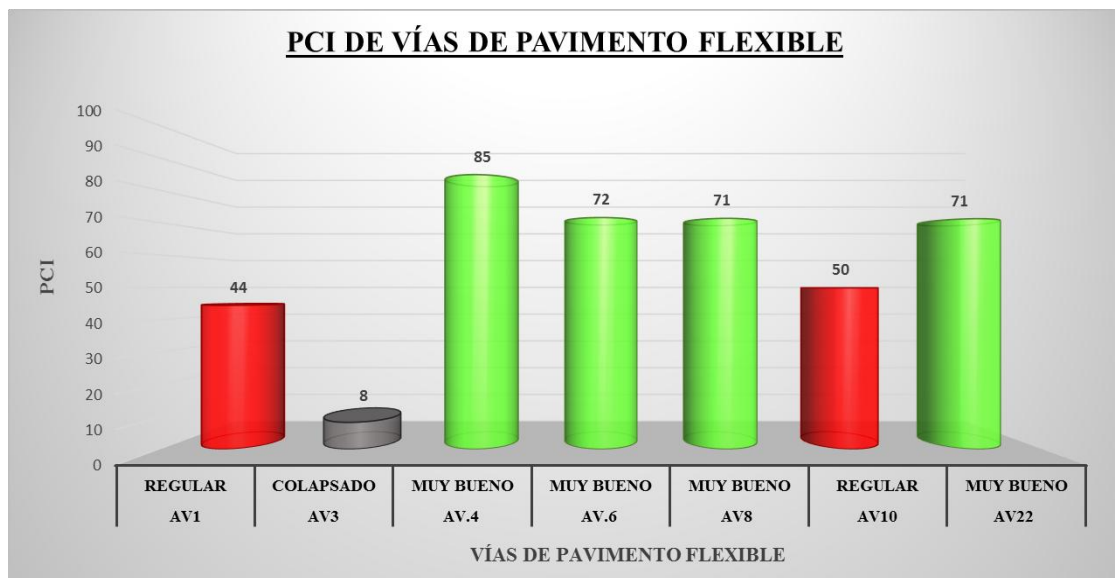
Figura 395: PCI para vías de Pavimento Flexible

La Av. 03 es un Pavimento Flexible de 689.00 metros de longitud que presenta una importancia de vía de tipo Colectora, donde predomina la falla de Agrietamiento en bloque en un 37.83% y falla de Piel de Cocodrilo de 27.15% respecto a su totalidad, con un PCI de 8.29 que se encuentra en el rango COLAPSADO, por lo cual se propuso como tipo de intervención la Rehabilitación – Reconstrucción de la vía, cuyo costo estimado es de S/. 815,488.68 (Ochocientos Quince Mil Cuatrocientos Ochenta y Ocho con 68/100 nuevos soles). En esta vía se encontraron fallas severas, por lo que se requiere una reconstrucción en el corto plazo, con una prioridad de intervención número dos.

La Av. 01 es un Pavimento Flexible de 1086.00 metros de longitud que presenta una importancia de vía de tipo Colectora, donde predomina la falla de Piel de Cocodrilo en bloque en un 6.1% , la falla de Grieta de Borde en un 5.5 %, y la falla de Parcheo y Acometidas en un 4.2 % respecto a su totalidad, con un PCI de 44.46 que se encuentra en el rango REGULAR, por lo cual se propuso como tipo de intervención el Mantenimiento Rutinario de la vía, cuyo costo estimado es de S/. 75,106.55 (Setenta y Cinco Mil Ciento Seis con 55/100 Nuevos Soles). En esta vía se encontraron fallas que con el paso del tiempo y la afluencia de vehículos puedan comprometer más al pavimento, por lo que se propuso un mantenimiento rutinario y evitar que el pavimento se deteriore hasta su Colapso, con una prioridad de intervención número cinco.

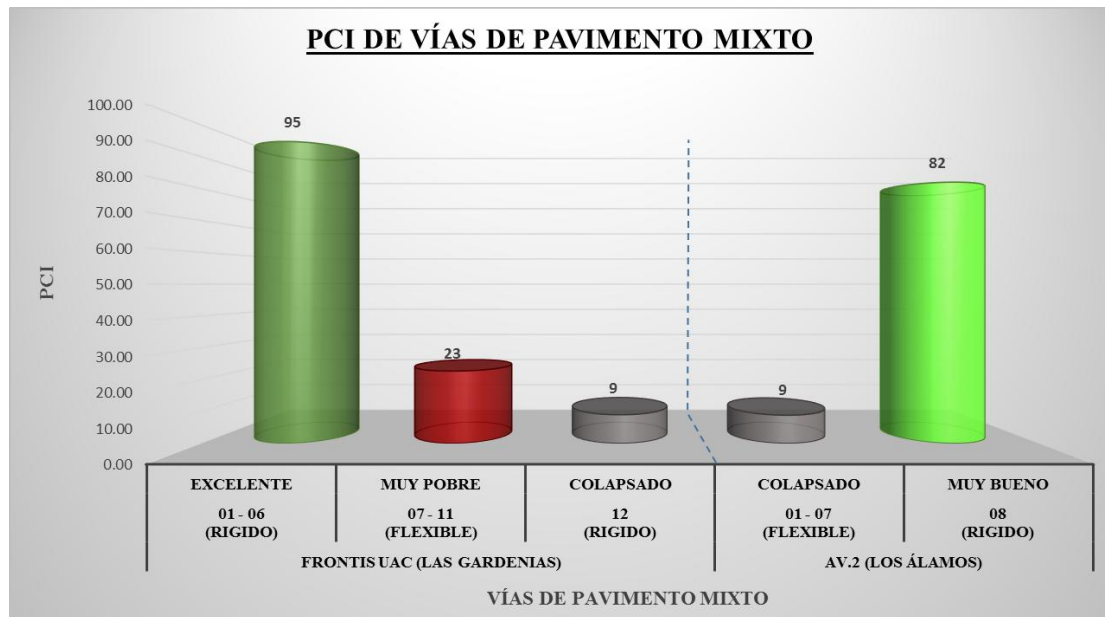
Figura 397: PCI para vías de Pavimento Mixto

de 22.70 que se encuentra en un rango de MUY POBRE; 6.00 metros de pavimento rígido, donde predomina la falla Losa Dividida en un 0.8% respecto a su totalidad; por lo cual se propuso como tipo de intervención la Recapado Asfáltico desde la progresiva 0+185 hasta la progresiva 0+316 cuyo costo estimado es de S/. 81,346.67 (Ochenta y Un Mil Trescientos Cuarenta y Seis con 67/100 Nuevos Soles). En esta vía se encontraron fallas que afecta a la carpeta de rodadura y teniendo como uso frecuente el estacionamiento de vehículos de los usuarios de la Universidad Andina del Cusco, por lo que se propone realizar un Recapado asfáltico, con una prioridad de intervención número cuatro.

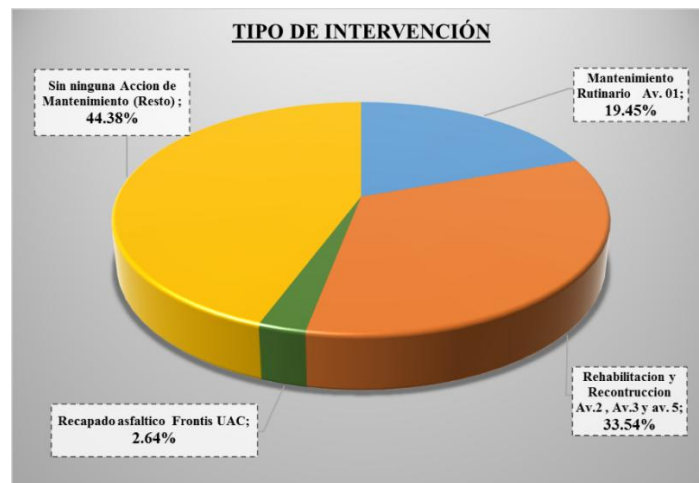
Figura 398: Porcentaje del Tipo de Intervención

No se logró demostrar la Sub Hipótesis N°05: **El tipo de intervención de las vías, en la urbanización Ingeniería Larapa Grande - San Jerónimo - Cusco, será de rehabilitación en un 30% y mantenimiento en un 60% respecto a su totalidad.** La propuesta del tipo de intervención no es de rehabilitación en un 30%, ni mantenimiento en un 60% respecto a su totalidad. Tal como se muestra en la figura 397 “Porcentaje del Tipo de Intervención”, se puede observar que el 33.54% de las vías necesitan como tipo de intervención de Rehabilitación-Reconstrucción (Av.02, Av.03 y Av. 05); el 19.45% de las vías necesitan el tipo de intervención de Mantenimiento Rutinario (Av.01); el 2.64% de las vías necesitan el tipo de intervención de Recapeo Asfáltico (Frontis UAC); y el 44.38% de las vías restantes no necesitan ninguna acción de Mantenimiento.

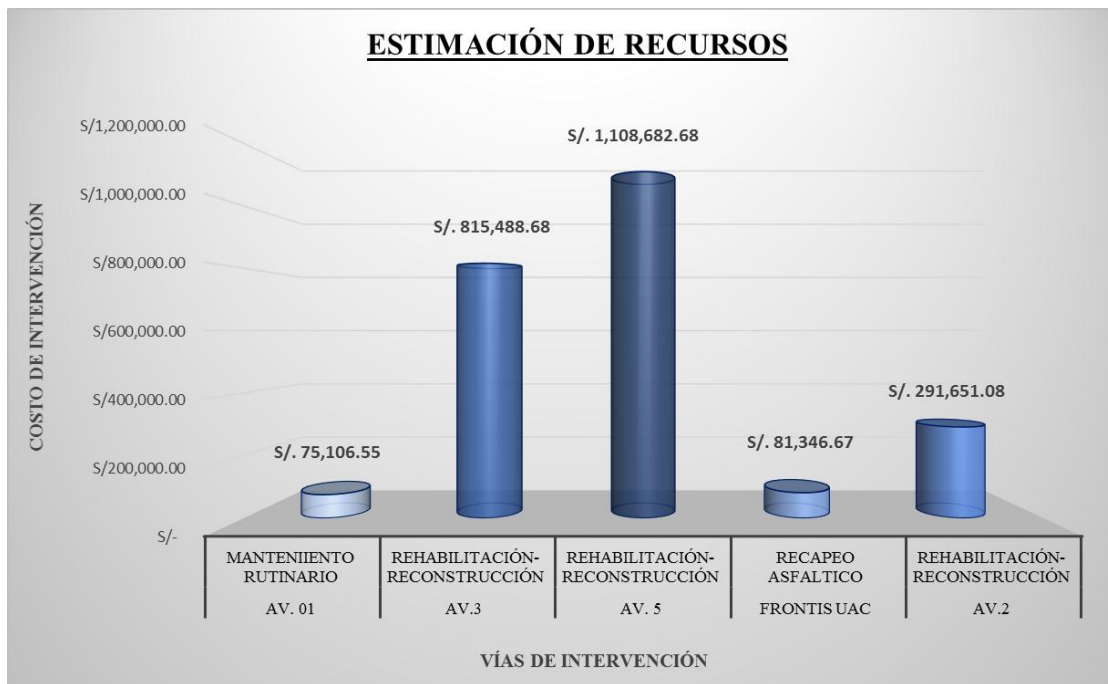
Figura 399: Costo de Intervención Estimado

En el siguiente gráfico, se muestra la estimación del costo de intervención de las vías que necesitan ser intervenidas.
