El tipo de falla predominante en la vía Izcuchaca – Huarcocondo es la **falla estructural**.

Para la presente investigación las unidades de muestreo consideradas fueron 13 por cada carril de acuerdo al cálculo realizado según la fórmula establecida en la norma ASTM D6433 (Standard Practice for Roads and Parking Lots Pavement Condition Index Surveys), cada una de las unidades de muestreo tienen una longitud de  $L=206.55$  m y un ancho de  $A= 3.05$  m.

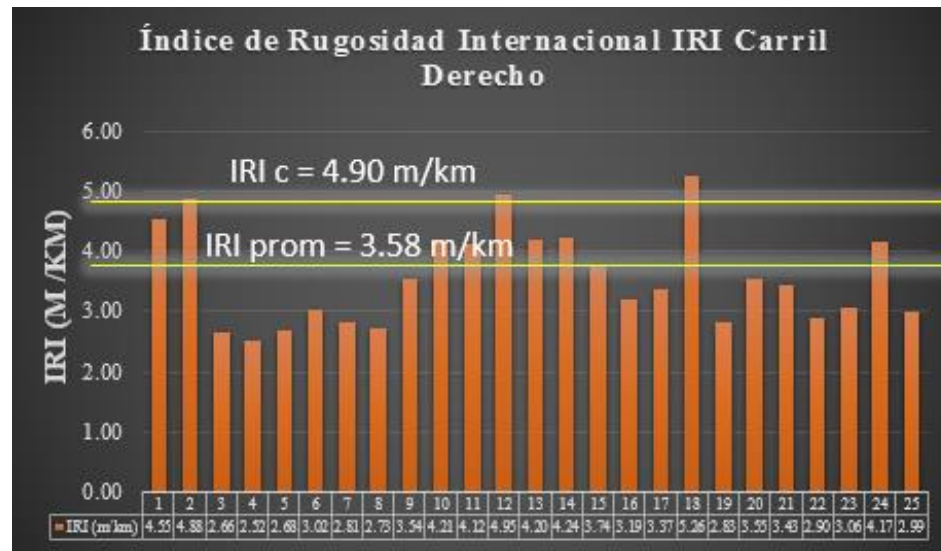
Figura 31: IRI característico e IRI promedio del carril derecho.

Para el carril derecho, como se muestra en la figura 31, se obtuvo un IRI característico de 4.90 m/km que representa que el Pavimento está en un Rango de Calificación “Malo”.

Se obtuvo un Índice de Rugosidad Internacional - IRI promedio de 4.90 (m/km) en el Carril Derecho de la Vía y un IRI promedio de 4.48 (m/km) en el Carril Izquierdo de la Vía, que demuestran que el pavimento del tramo en estudio es “Malo” según los rangos de rugosidad para una vía pavimentada establecida por el MTC en la tabla N° 23, así mismo en la figura 9 según la Escala de IRI establecida por el Banco Mundial, se observa que los resultados están dentro del rango de un pavimento que presenta algunas imperfecciones en la superficie y se clasifica como un pavimento viejo que no es adecuado para su transitabilidad

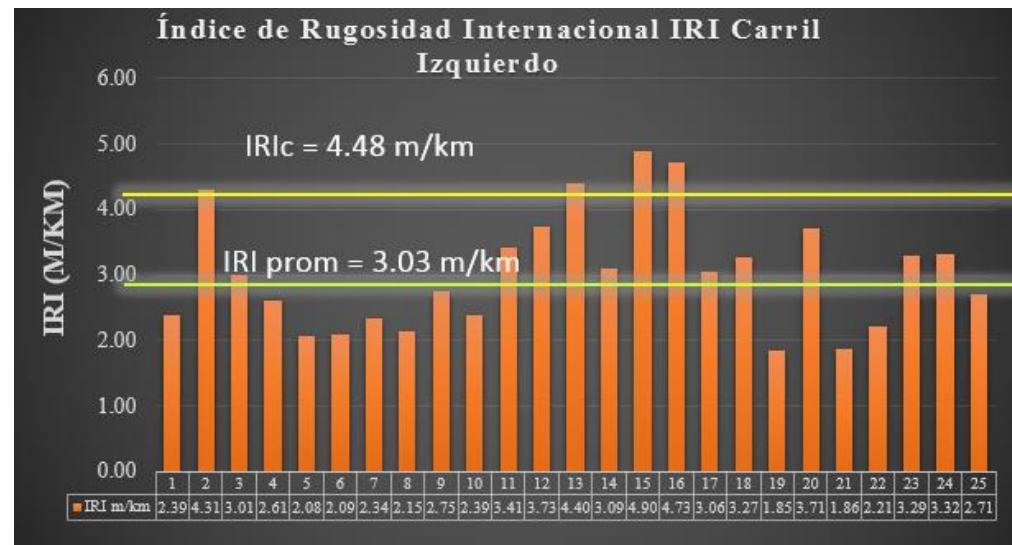
Figura 32: IRI característico e IRI promedio del carril izquierdo.

Para el carril izquierdo, como se muestra en la figura 32, se obtuvo un IRI característico de 4.48 m/km que representa que el Pavimento está en un Rango de Calificación “Malo”.
