# UNIVERSIDAD ANDINA DEL CUSCO

TESIS

**“EVALUACIÓN SUPERFICIAL DE LA CONDICIÓN Y  
SERVICIABILIDAD DEL PAVIMENTO FLEXIBLE POR EL MÉTODO  
PAVEMENT CONDITION INDEX (PCI) Y ROADROID EN EL CIRCUITO  
HUMEDAL LUCRE-HUACARPAY”**

La investigación tiene por nombre “EVALUACIÓN SUPERFICIAL DE LA CONDICIÓN Y SERVICIABILIDAD DEL PAVIMENTO FLEXIBLE POR EL MÉTODO PAVEMENT CONDITION INDEX (PCI) Y ROADROID EN EL CIRCUITO HUMEDAL LUCRE-HUACARPAY”

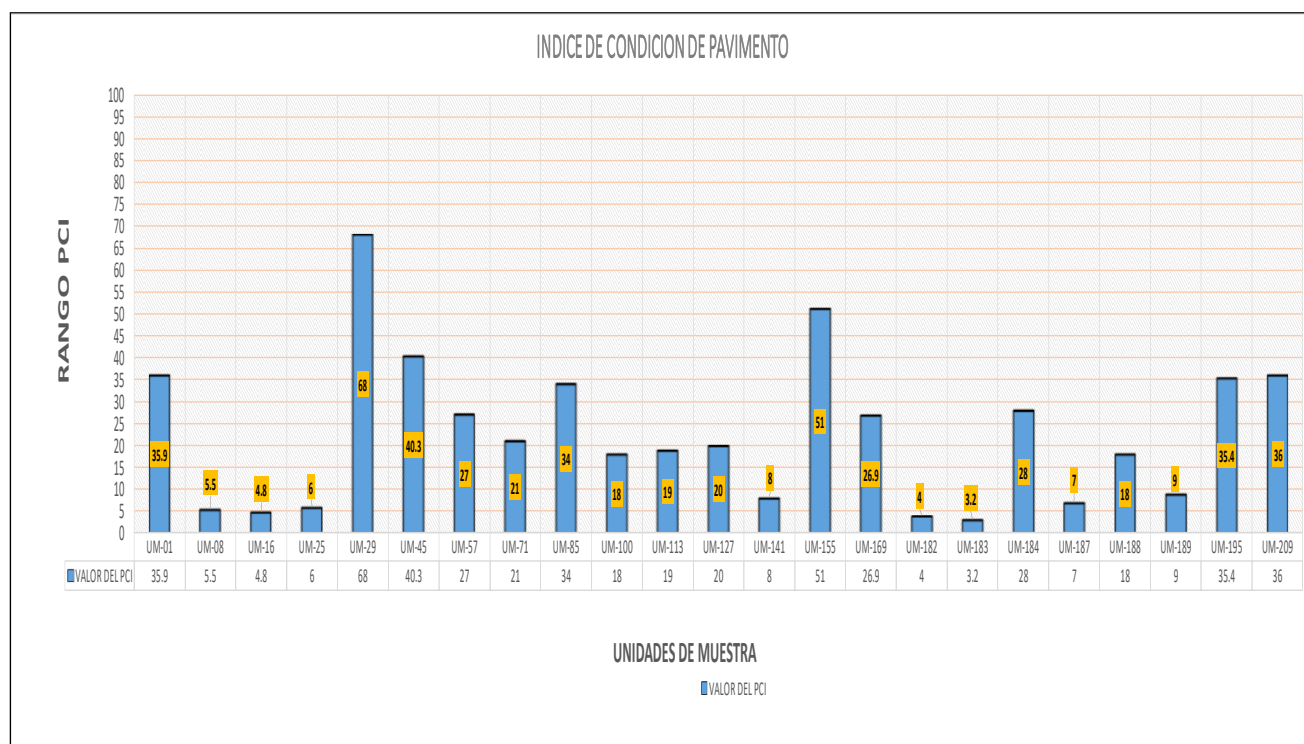
Figura 137: Grafico del valor del PCI por unidad de muestra.

Se inspeccionaron un total de 23 unidades de muestra, obteniendo los siguientes análisis:

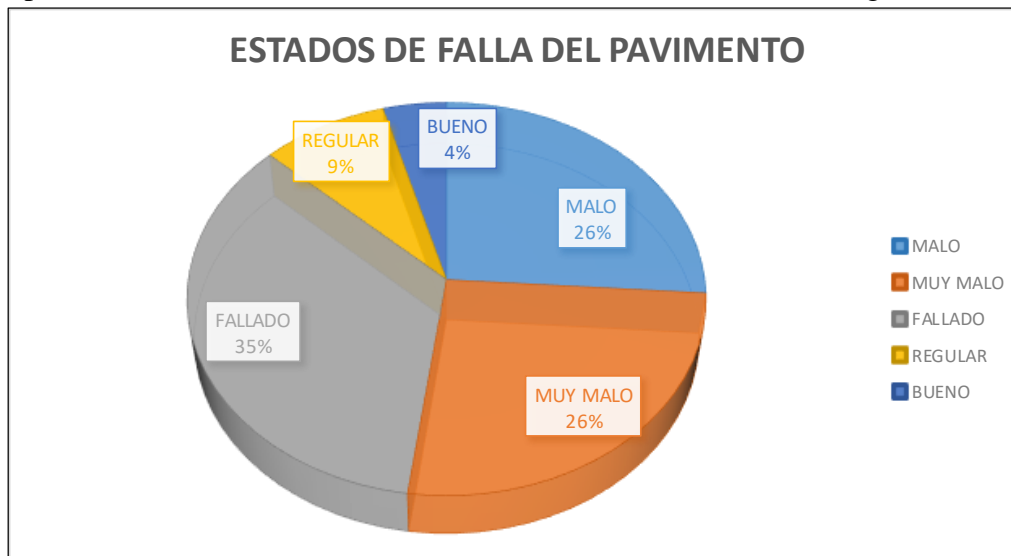
*Figura 138:* Estados de falla presentes en el pavimento flexible humedal Lucre Huacarpay.

El 35 % del total de unidades de muestras inspeccionadas presentan un estado de pavimento fallado (PCI entre 0 y 10); el 26% de unidades en muy mal estado (PCI entre 11 y 25); el 26% de unidades en mal estado (PCI entre 26 y 40). el 9% de unidades en regular estado (PCI entre 41 y 55). el 4% de unidades en buen estado (PCI entre 56 y 70). No se encontraron pavimentos, muy bueno (PCI entre 71 y 85), ni excelentes (PCI entre 86 y 100).

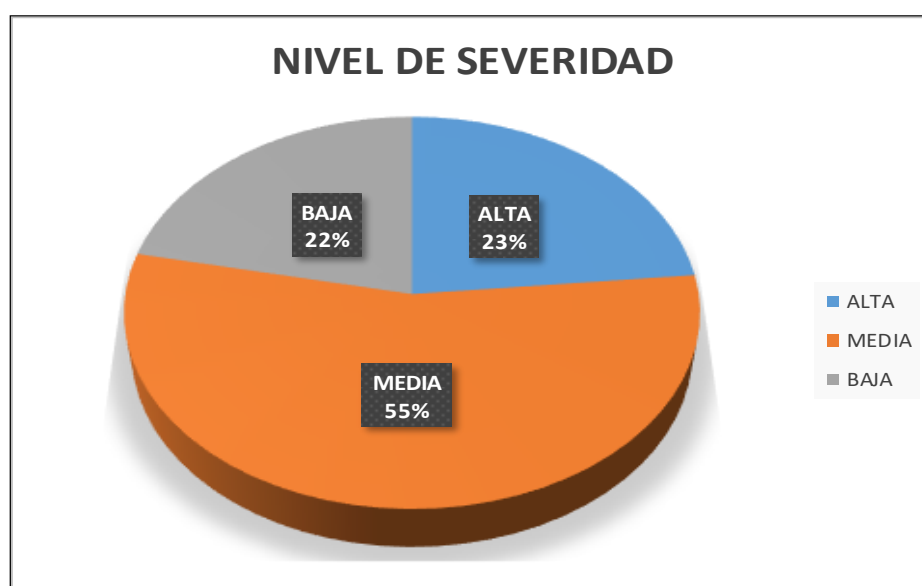
*Figura 139:* Estados de Falla presentes en el pavimento flexible.

En el grafico anterior podemos observar que las fallas del pavimento con mayor incidencia de repeticiones fue el de severidad media presentes en 61 diferentes fallas, haciendo los 55%, 26 fallas de severidad alta que representa los 23% y finalmente 24 fallas de baja severidad supliendo los 22% restantes.

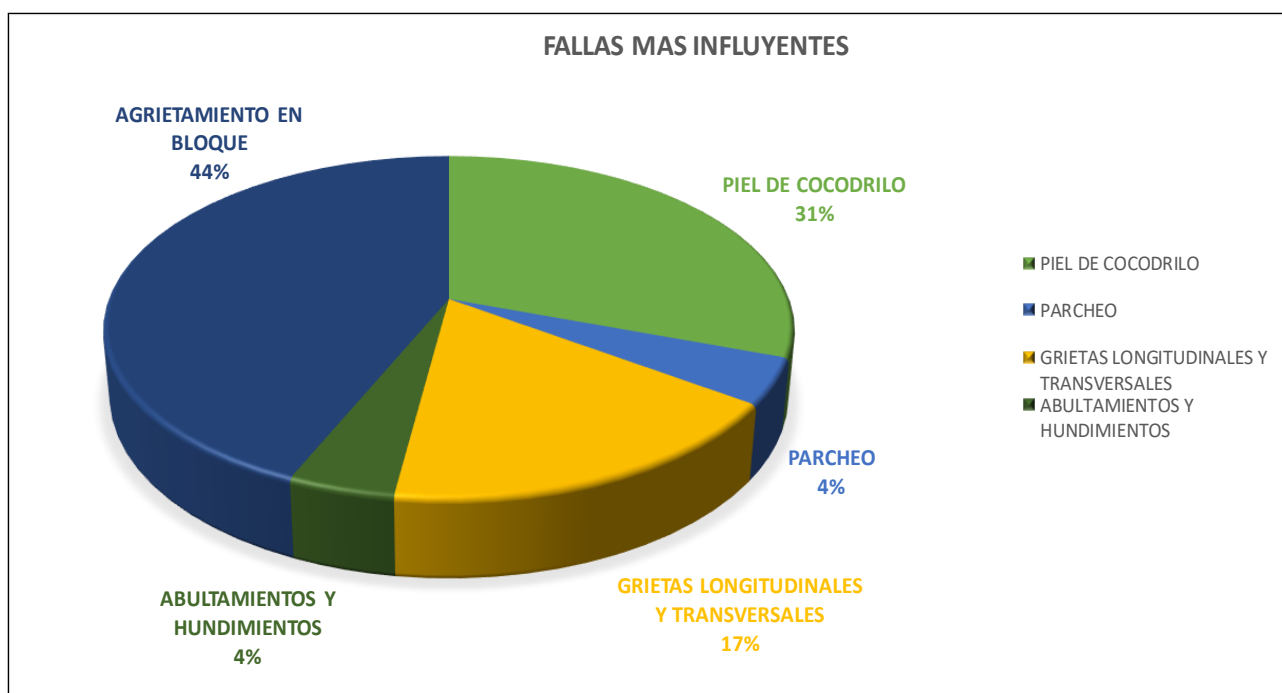
*Figura 140:* Fallas más incidentes en el circuito humedal Lucre-Huacarpay

Las fallas más incidentes en el deterioro del pavimento son: agrietamiento en bloque con 44%, piel de cocodrilo con 31%, y en regular medida grietas longitudinales y transversales con 17%.

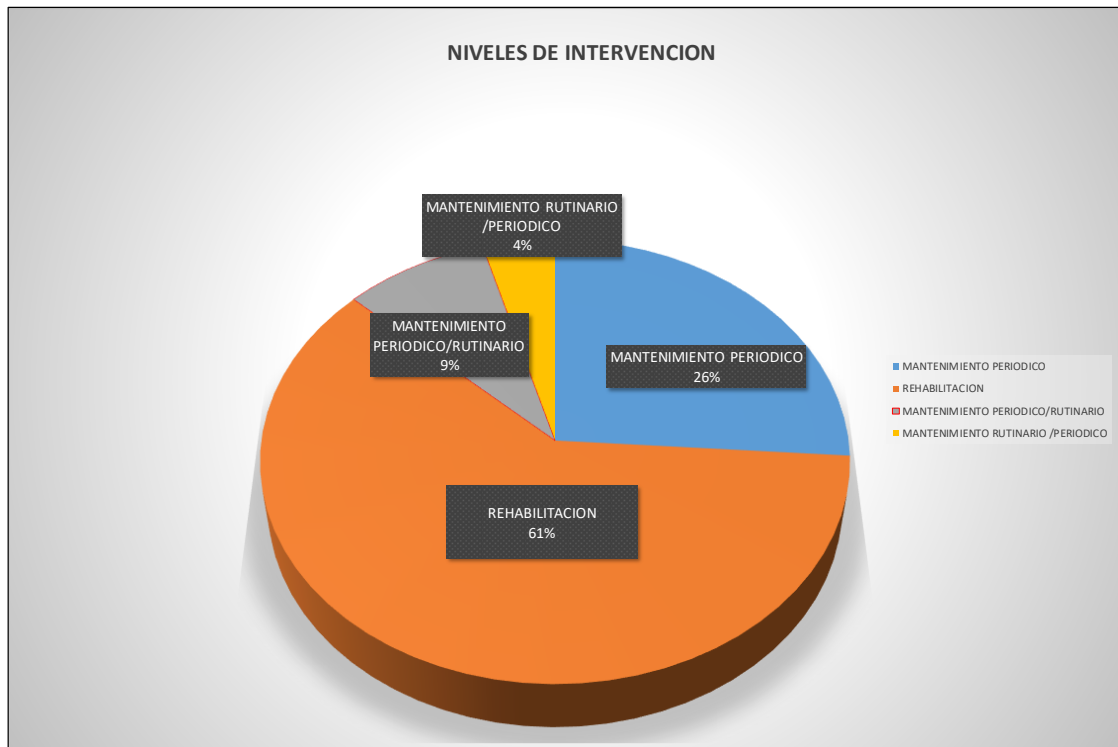
*Figura 141:* Niveles de intervención para el pavimento flexible.

UM	VALOR PCI	CONDICION	NIVEL DE INTERVENCION
UM-01	35.9	MALO	MANTENIMIENTO PERIODICO
UM-08	5.5	FALLADO	REHABILITACION
UM-16	4.8	FALLADO	REHABILITACION
UM-25	6	FALLADO	REHABILITACION
UM-29	68	BUENO	MANTENIMIENTO RUTINARIO/PERIODICO
UM-45	40.3	REGULAR	MANTENIMIENTO PERIODICO/RUTINARIO
UM-57	27	MUY MALO	REHABILITACION
UM-71	21	MUY MALO	REHABILITACION
UM-85	34	MALO	MANTENIMIENTO PERIODICO
UM-100	18	MUY MALO	REHABILITACION
UM-113	19	MUY MALO	REHABILITACION
UM-127	20	MUY MALO	REHABILITACION
UM-141	8	FALLADO	REHABILITACION
UM-155	51	REGULAR	MANTENIMIENTO PERIODICO/RUTINARIO
UM-169	26.9	MALO	MANTENIMIENTO PERIODICO
UM-182	4	FALLADO	REHABILITACION
UM-183	3.2	FALLADO	REHABILITACION
UM-184	28	MALO	MANTENIMIENTO PERIODICO
UM-187	7	FALLADO	REHABILITACION
UM-188	18	MUY MALO	REHABILITACION
UM-189	9	FALLADO	REHABILITACION
UM-195	35.4	MALO	MANTENIMIENTO PERIODICO
UM-209	36	MALO	MANTENIMIENTO PERIODICO
SUMATORIA	526	MUY MALO	REHABILITACION

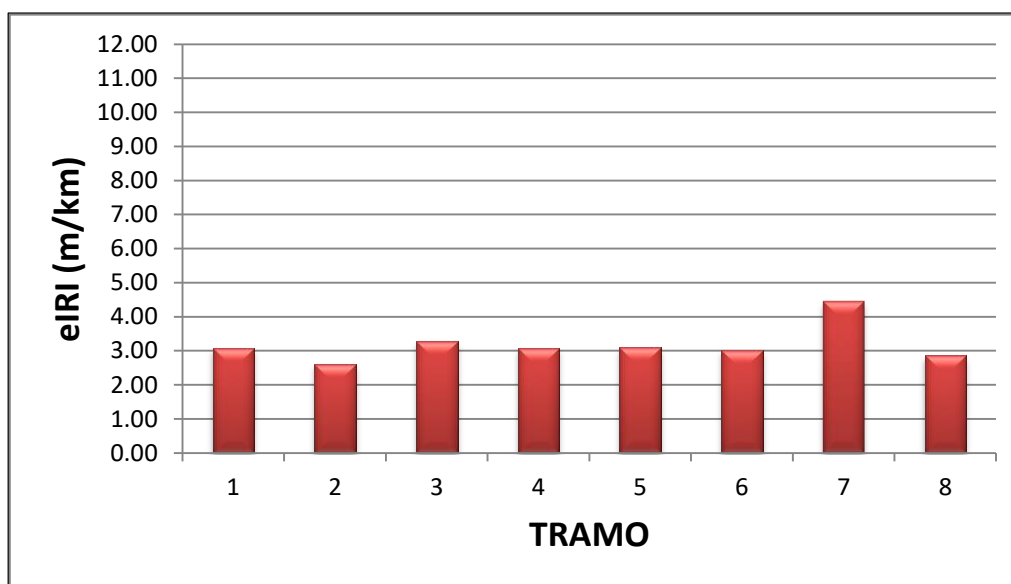
Figura 142 : Grafico del eIRI por cada kilómetro recorrido.

Según la escala de rugosidad tenemos valores que entran en la clasificación de un pavimento viejo, ya que tenemos valores que van entre 2 y 6 de índice de rugosidad.

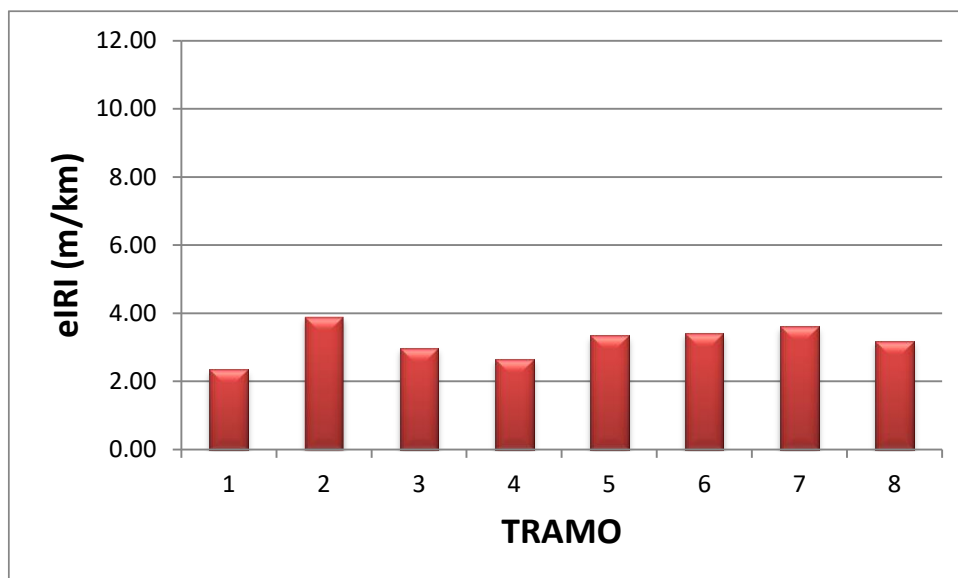
Figura 145 Grafico del eIRI por cada kilómetro recorrido.

Ya que los valores del eIRI oscilan entre 2 y 6 podemos clasificarlo según la escala de rugosidad, dentro de un pavimento viejo.

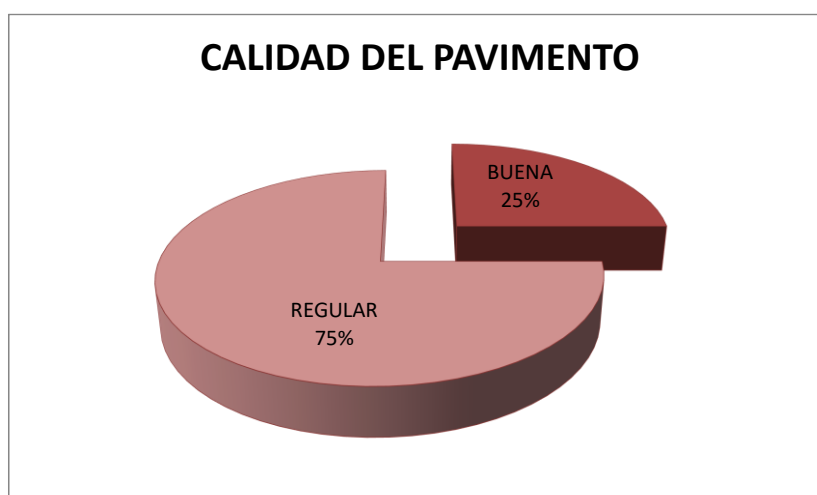
Figura 147 :Calidad del pavimento en el sentido de vuelta.

PSI=2.813  
"REGULAR"
