UNIVERSIDAD ANDINA DEL CUSCO - FACULTAD DE INGENIERIA Y ARQUITECTURA					
	TESIS	"ANÁLISIS DE LA SEGURIDAD VIAL EN LAS PRINCIPALES VÍAS ARTERIALES DE LA CIUDAD DEL CUSCO, MEDIANTE EL MÉTODO DE INSPECCIÓN DE SEGURIDAD VIAL, DEL MANUAL DE SEGURIDAD VIAL PERUANO (MSV-2017), ENTORNO URBANO"				
	TESISTAS	ALVAR ANTONY HUAMAN VELASQUEZ				
		EDOUARD ANZE HUAMAN VELASQUEZ				
LISTA DE CHEQUEO, INSPECCIÓN DE SEGURIDAD VIAL						
CORREDOR VIAL	PROLONGACION AV. SOL - CALLE ALMAGRO					
INTERSECCION	AV.SOL - ALMAGRO					
FECHA	23/08/2019	HORA	8:00 - 18:00	CLIMA	Despejado

3.5.19. Caso práctico (Av. De la Cultura – av. Diagonal Angamos, Av. Machupicchu y Jr. Sacsayhuaman)

3.5.20. Caso práctico (Av. Ejército – Calle Mariscal Gamarra y Av. Virgen Natividad)

3.5.21. Caso práctico (Av. Agustín Gamarra – Calle Tarapacá)

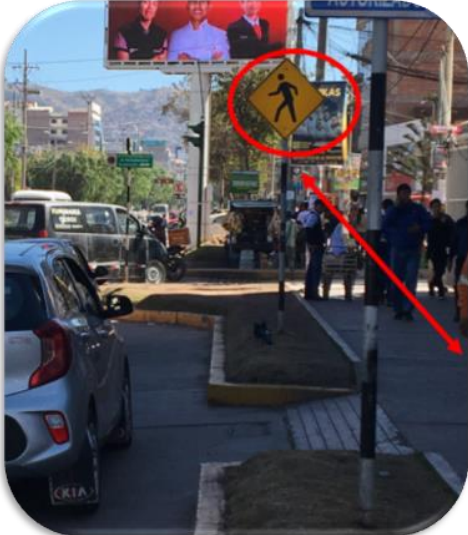
20	¿Son visibles de día a una distancia adecuada?	SI	Si son visibles de día.
FOTO

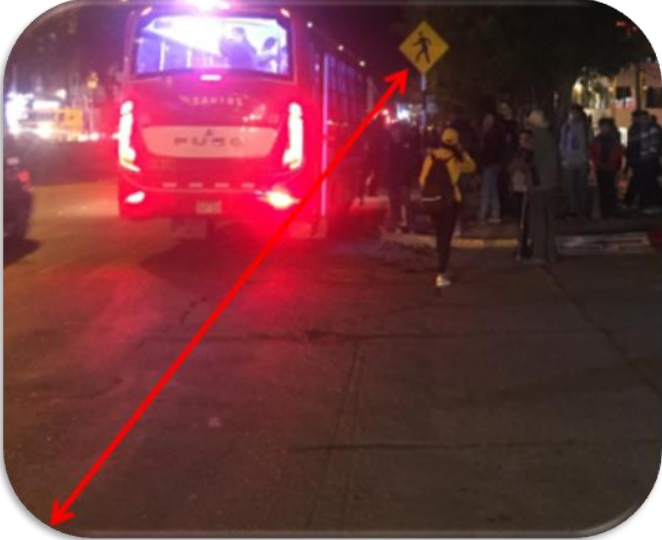
21	¿Son visibles de noche a una distancia adecuada?	SI	Si son visibles de noche.
FOTO

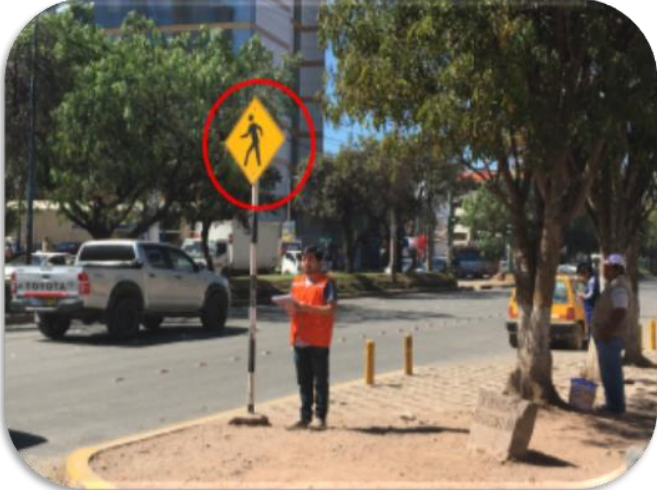
22	¿Son legibles de día a una distancia adecuada?	SI	Si son legibles de día.
FOTO

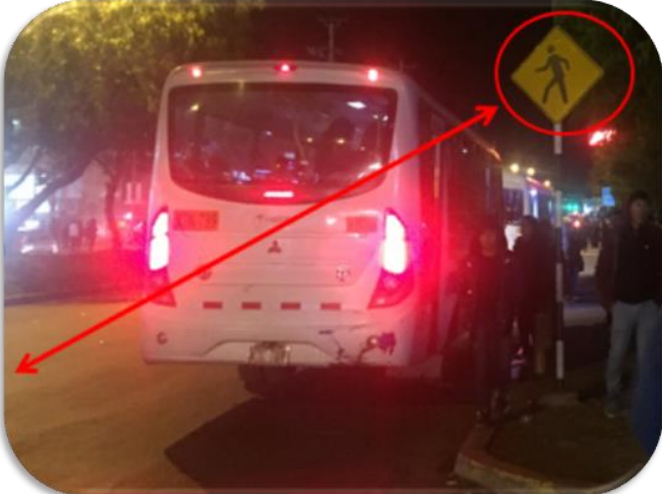
23	¿Son legibles de noche a una distancia adecuada?	SI	Si son legibles de noche.
FOTO

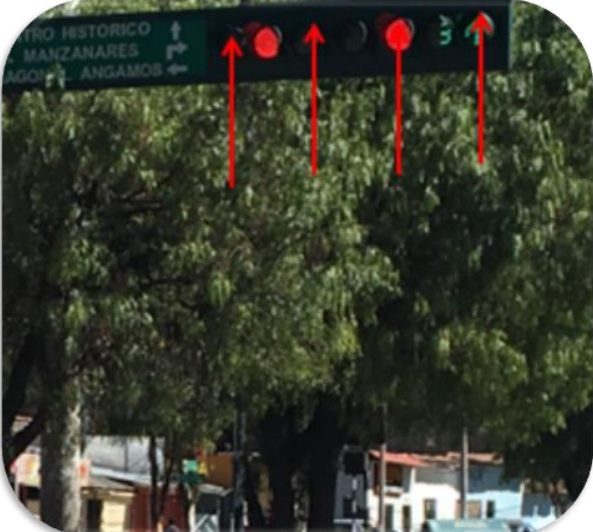
3	¿Están los cabezales de los semáforos configurados de modo que puedan ser vistos sólo por los conductores que los enfrentan?	SI	Si cumple.
FOTO

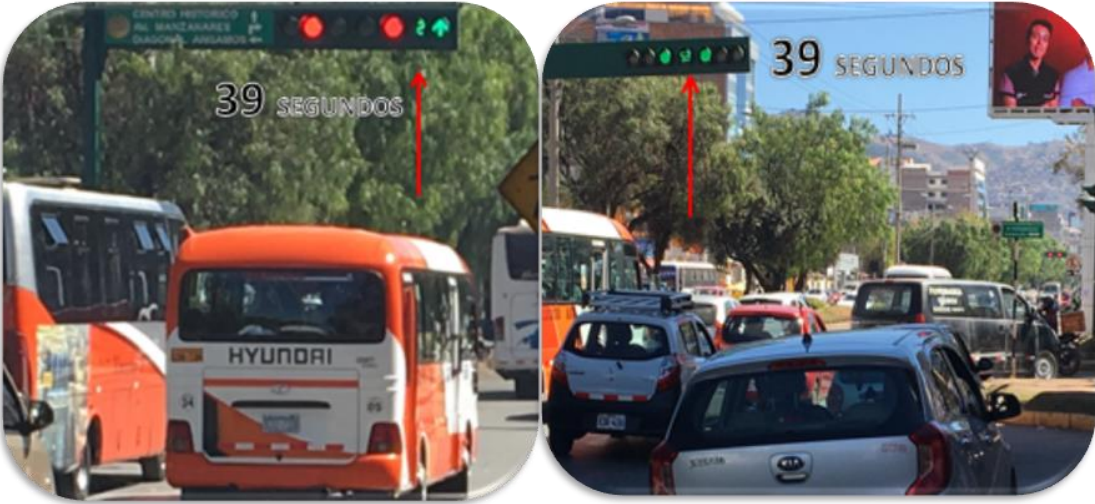
5	¿Es adecuado el tiempo en verde para cada llegada?	SI	Si es adecuado para el flujo vehicular tanto en los semaforos de Av.Diagonal Angamos y Jr.Sacsayhuaman
FOTO

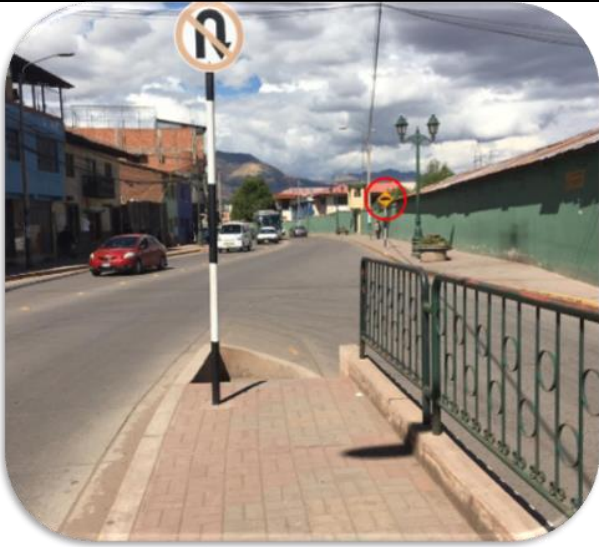
20	¿Son visibles de día a una distancia adecuada?	SI	Si es visible a una distancia adecuada, ya que es una señal muy importante
FOTO

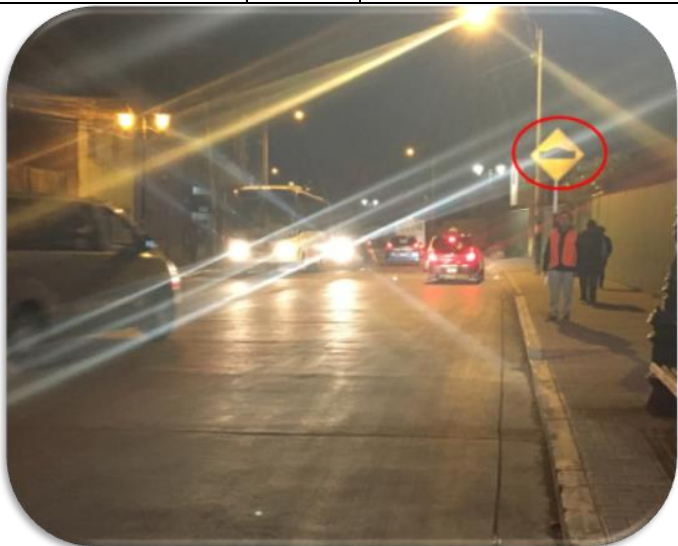
21	¿Son visibles de noche a una distancia adecuada?	SI	Son visibles a una distancia adecuada
FOTO

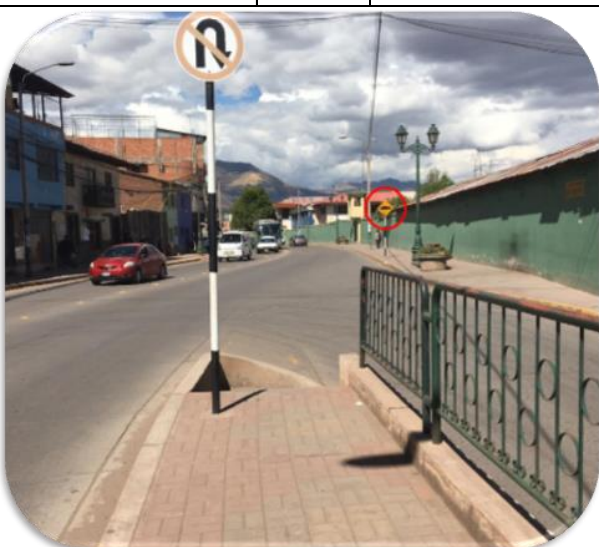
22	¿Son legibles de día a una distancia adecuada?	SI	Si son legibles a una distancia adecuada
FOTO

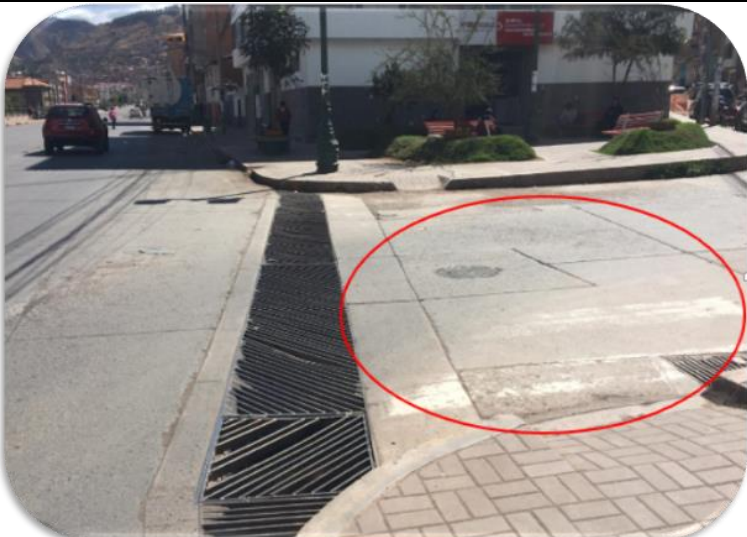
34	¿Es la demarcación longitudinal plana consistente y adecuada?	SI	Si son consistentes y adecuados para la interseccion
FOTO

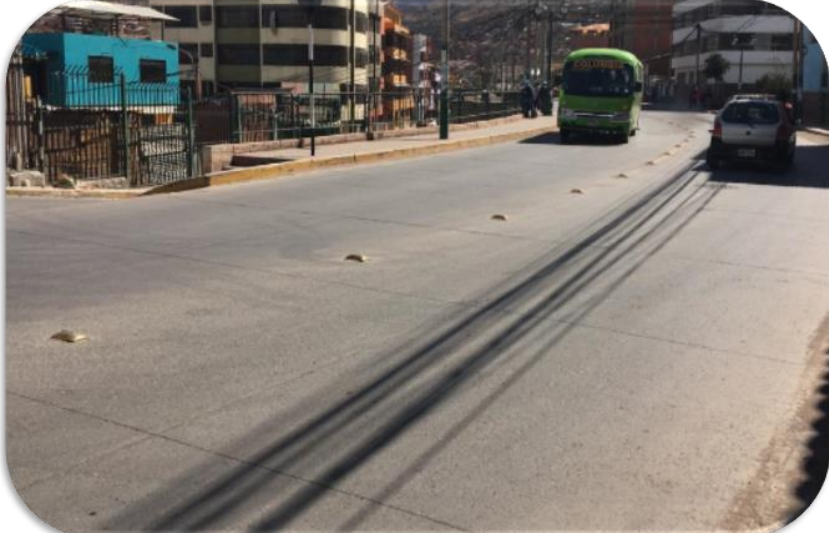
58	¿Está el pavimento libre de piedras u otro material suelto?	SI	Se observo que el pavimento esta libre de todo tipo de material suelto
FOTO

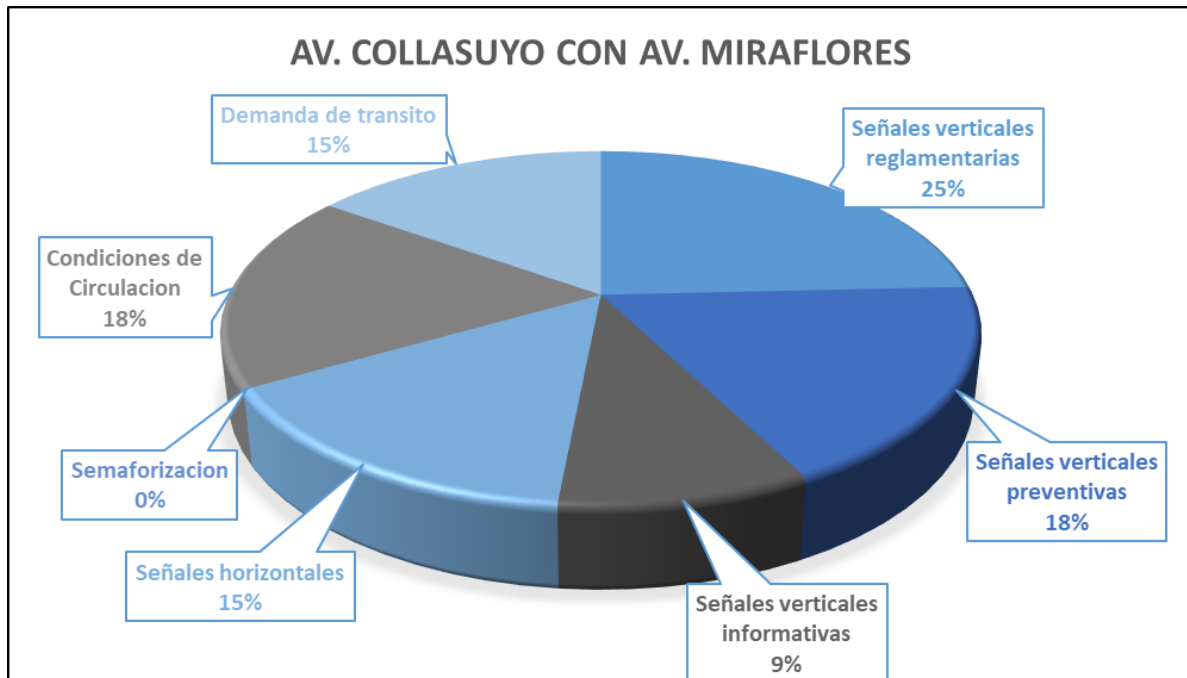
Figura 79: Porcentaje Post – Inspección Av. Collasuyo

Es necesario un mantenimiento continuo en las señales horizontales por ser una intersección con gran flujo vehicular. Las Condiciones de circulación se encuentran en un estado intermedio presentando unas grietas de pavimento no tan considerables.

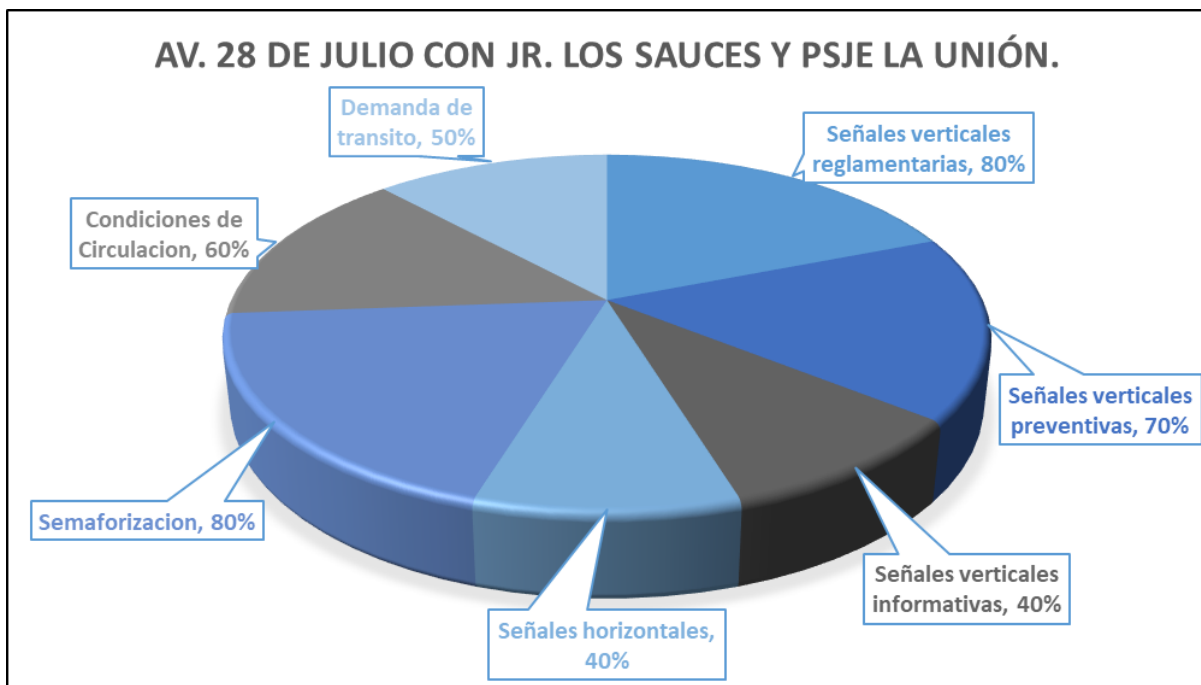
Figura 80: Porcentaje Post – Inspección Av. 28 de Julio

En las condiciones de circulación las vías presentan un desgaste no considerable como son baches y grietas tanto en la vía principal como en los carriles del Psje. La Unión y Jr. Los Sauces.

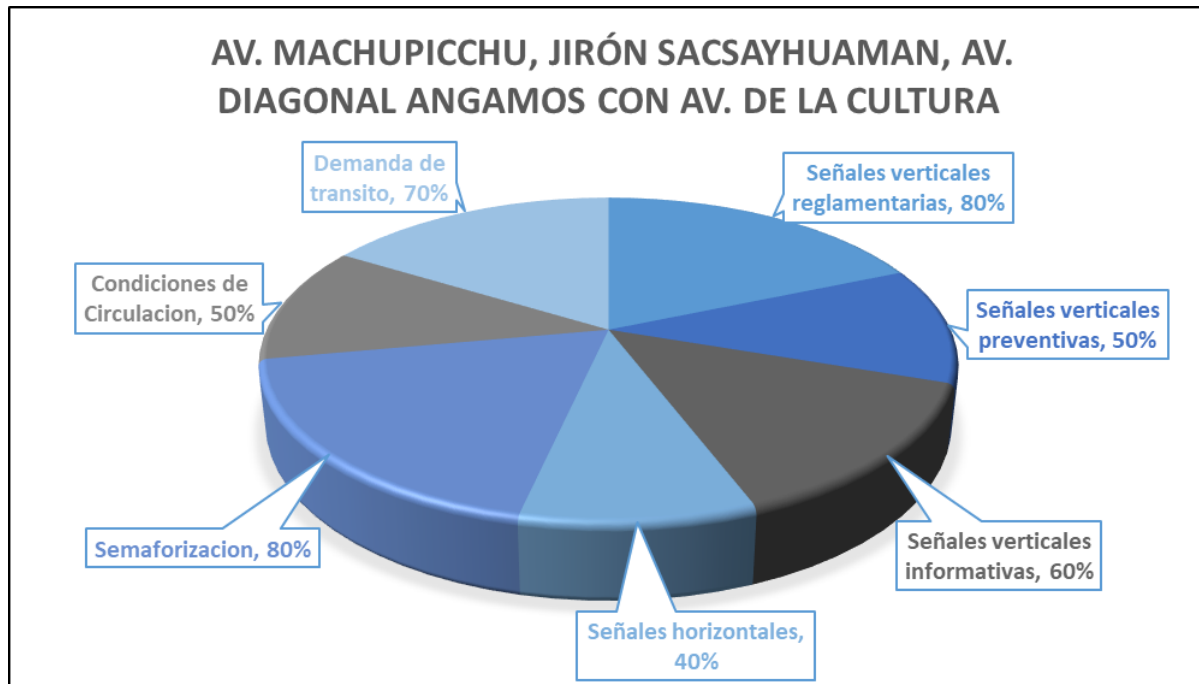
Figura 82: Porcentaje Post – Inspección Av. De la Cultura

Dentro de la intersección analizada de la Av. De la cultura con la Av. Diagonal Angamos se tiene una gran cantidad de señalización vertical reglamentaria e informativa, se recomienda incluir señales verticales preventivas en esta intersección que se encuentra semaforizada con un gran flujo vehicular y peatonal, dentro de las condiciones de circulación presentan algunas grietas o baches mínimas.

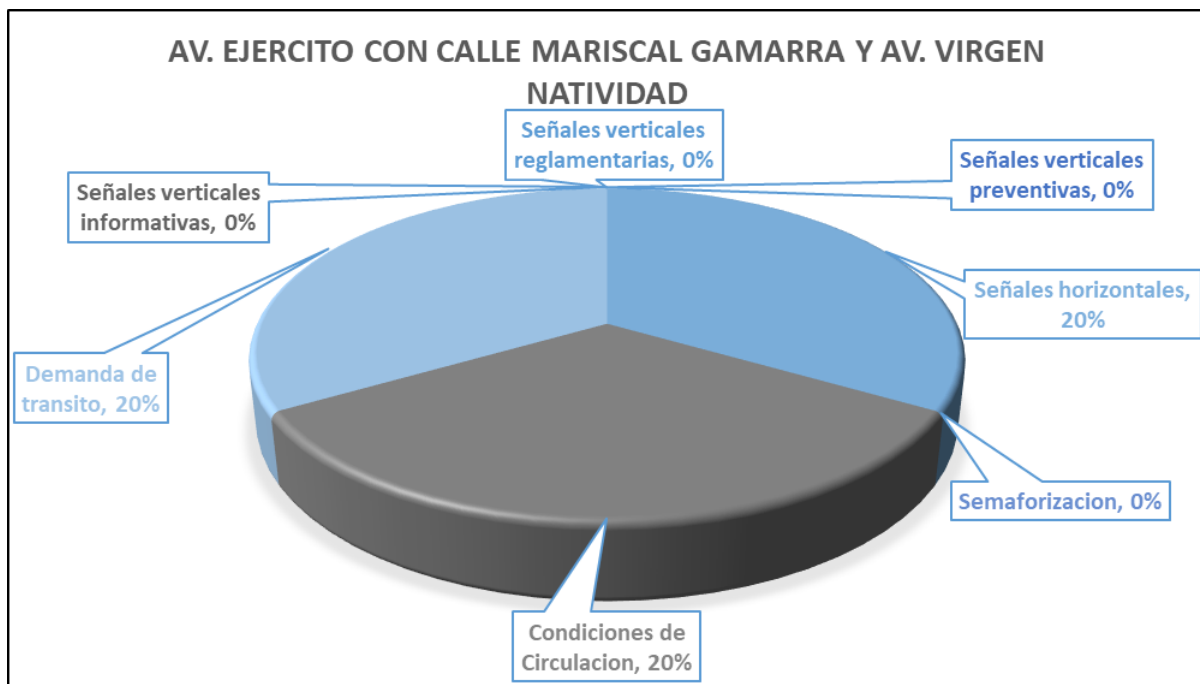
Figura 83: Porcentaje Post – Inspección Av. Del Ejército

Las condiciones de circulación se encuentran en mal estado, el pavimento presenta fallas como descascamiento, baches, grietas que deben ser parchadas.

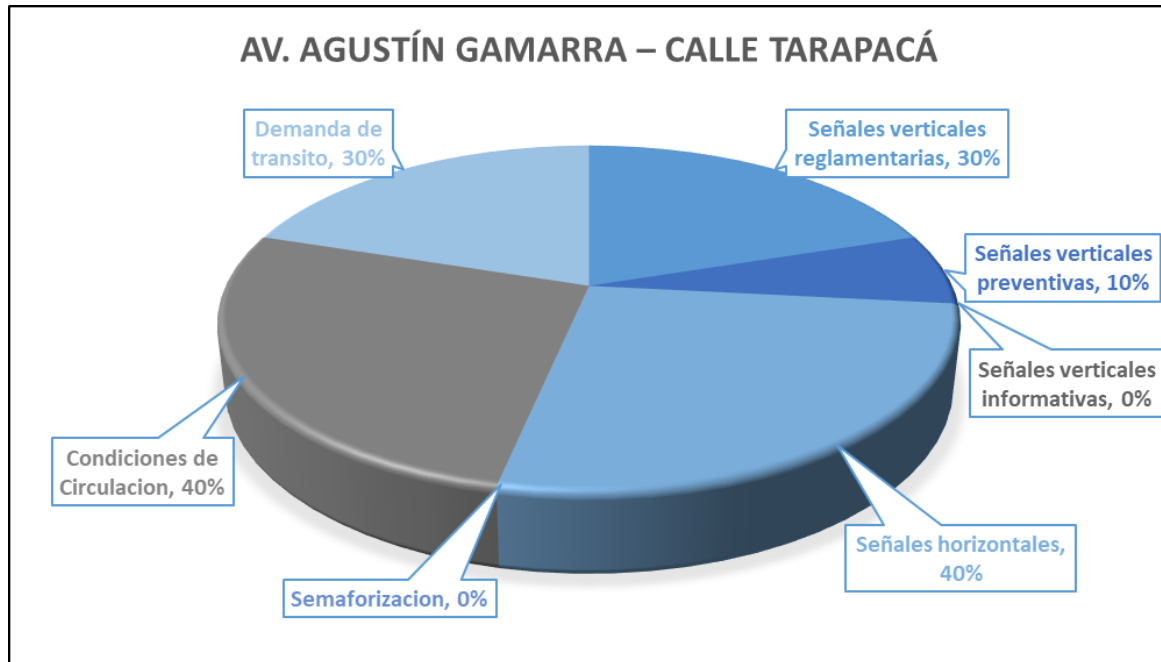
Figura 84: Porcentaje Post – Inspección Av. Agustín Gamarra

En las condiciones de circulación el pavimento presenta algunos tipos de fallas como grietas mínimas y zonas de estancamiento de agua.
