UNIVERSIDAD ANDINA DEL CUSCO

TESIS

“EVALUACIÓN Y PROPUESTA DE SOLUCIÓN A LA ACCESIBILIDAD DE LAS PERSONAS CON DISCAPACIDAD MOTRIZ Y VISUAL, EN EL INSTITUTO PERUANO DEL DEPORTE (IPD) – COLISEO CASA DE LA JUVENTUD DEL DISTRITO DE WANCHAQ –CUSCO”

CUSCO – PERÚ

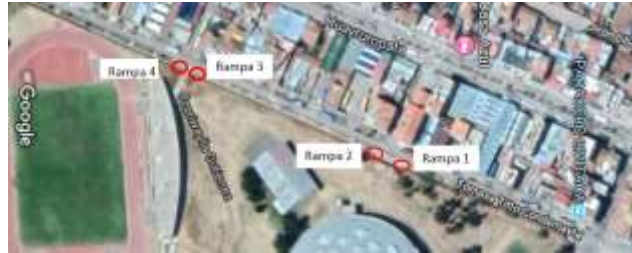
Denominación de la Rampa a evaluar: Rampa 1

En caso de que sea Regular o malo por favor indique el tipo de falla que presenta.
Presencia ligeras fisuras.

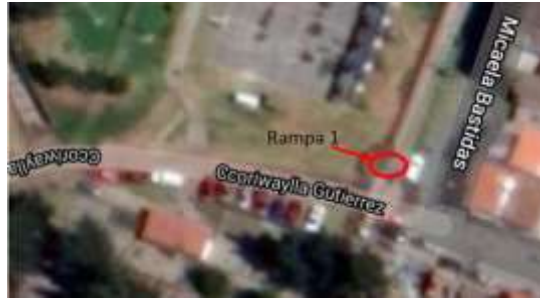
Denominación de la Rampa a evaluar: Rampa 1

La rampa presenta grietas, un desnivel con respecto a la calzada y está muy deteriorada; la superficie de la rampa esta desgastada.
