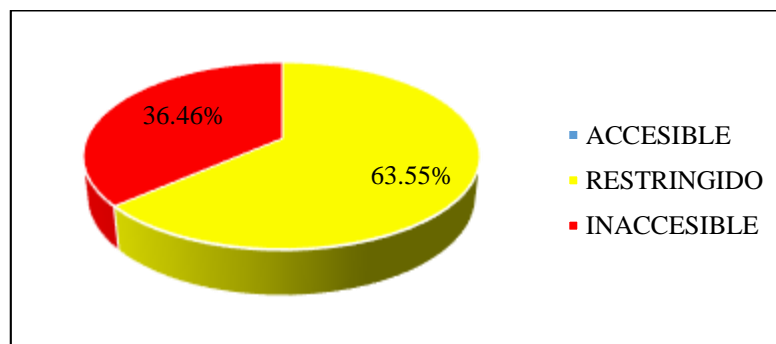
Figura 178. Resultados de análisis de servicios higiénicos al interior y exterior del Coliseo Casa de la Juventud.

La figura 178 revela que:

- En el 63.55% los servicios higiénicos situados al interior y exterior del Coliseo Casa de la Juventud tienen accesibilidad RESTRINGIDA.
- En el 36.46% los servicios higiénicos al interior y exterior del Coliseo Casa de la Juventud son INACCESIBLES.
- En el 0.00% los servicios higiénicos al interior y exterior del Coliseo Casa de la Juventud son ACCESIBLES.

En base a los resultados obtenidos, se determina que los servicios higiénicos existentes al interior y exterior del Coliseo Casa de la Juventud son de **ACCESIBILIDAD RESTRINGIDA** para las personas con discapacidad, debido a:

- Parámetros inadecuados en su diseño, se identificó que las tapas de los asientos de los inodoros y el cubículo no cumplen lo señalado en la norma A.120, asimismo, en algunos baños no existen rampas.

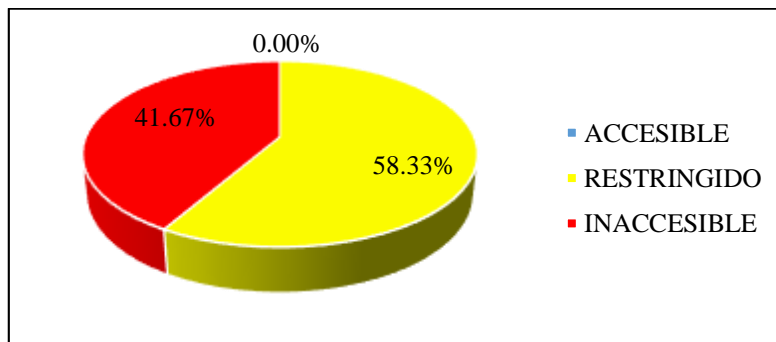
Figura 179. Resultados de análisis Oficinas al interior del Coliseo Casa de la Juventud.

La figura 179 revela que:

- En el 58.33% las oficinas al interior del Coliseo Casa de la Juventud tienen accesibilidad **RESTRINGIDA**.
- En el 41.67% las oficinas al interior del Coliseo Casa de la Juventud son **INACCESIBLES**.
- En el 0.00% las oficinas al interior del Coliseo Casa de la Juventud son **ACCESIBLES**.

En base a los resultados obtenidos, se determina que las oficinas existentes al interior del Coliseo Casa de la Juventud son de **ACCESIBILIDAD RESTRINGIDA** para las personas con discapacidad, debido a:

Parámetros inadecuados en su diseño, se identificó que las cerraduras de las puertas no cumplen con las alturas máximas, no existe rampas para el ingreso y no existe señales informativas para las personas con discapacidad motriz.

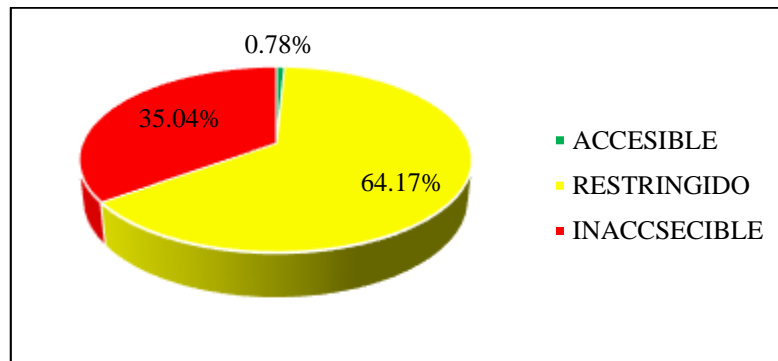
Figura 180. Resultados de análisis de accesibilidad al IPD - Coliseo Casa de la Juventud.

La figura 180 revela que:
