# UNIVERSIDAD ANDINA DEL CUSCO

ESCUELA PROFESIONAL DE INGENIERIA CIVIL

DETERMINACION DEL INDICE DE SERVICIABILIDAD E INDICE DE CONDICION DEL PAVIMENTO DE LA RUTA CU-100 TRAMO IZCUCHACA-HUAROCONDO, UTILIZANDO EL RUGOSIMETRO DE MERLIN Y DRON.

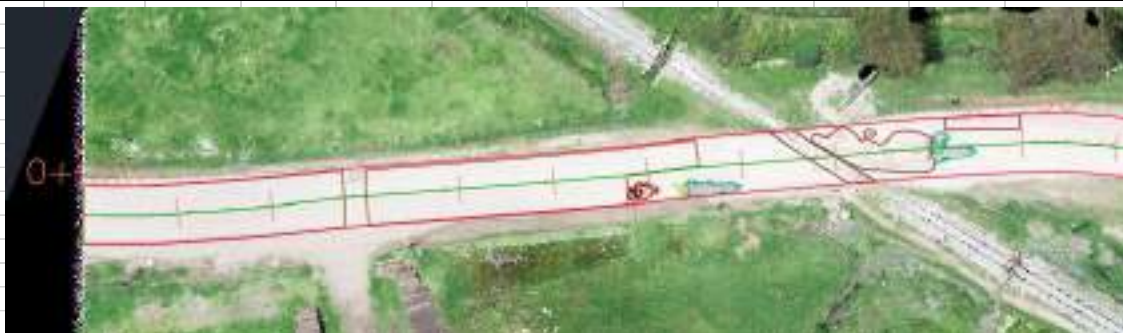
Fuente: Elaboración propia, Norma ASTM D6433

FALLA	SEVERIDAD	5. Corrugación		10. Fisuras longitudinales y transversales		15. Desplazamiento			
		CANTIDAD				TOTAL	DENSIDAD	VALOR DEDUCIDO	
19	H(HIGH)	16.57							
13	H(HIGH)	1.00	0.75						
3	L(LOW)	165.82	181.04						
1	M(MEDIUM)	3.16	11.12						
2	H(HIGH)	39.79							
18	H(HIGH)	6.00	5.80

Rango PCI %	Color	Estado																																					
0-10		Falla																																					
11-25		Muy Malo																																					
26-40		Malo																																					
41-55		Regular																																					
56-70		Bueno																																					
71-85		Muy Bueno																																					
86-100		Excelente																																					
<b>Max CDV</b>	52																																						
<b>PCI</b>	48																																						
<b>Estado</b>	<b>Regular</b>

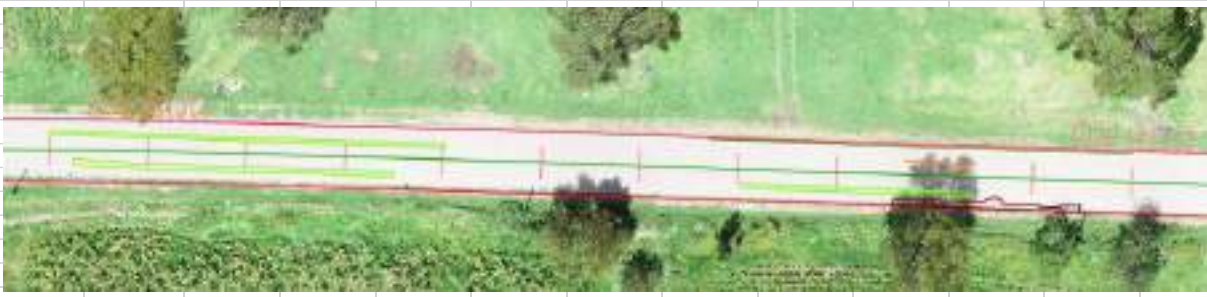
Fuente: Elaboración propia, Norma ASTM D6433

1. Pel de cocodrilo	6. Depresión	11. Parches y parches de cortes estirados	16. Fisura parabólica o por deslizamiento	2. Exudación	7. Fisura de borde	12. Agregado pulido	17. Hinchamiento	3. Fisuras en bloque	8. Fisura de reflexión de junta	13. Bochas	18. Peladura por intemperismo y desmenuzamiento de agregados	4. Abultamientos y hundimientos	9. Desnivel camión-bomba	14. Abultamiento		5. Corregación	10. Fisuras longitudinales y transversales	15. Desplazamiento	
1. Pel de cocodrilo	6. Depresión	11. Parches y parches de cortes estirados	16. Fisura parabólica o por deslizamiento																				
2. Exudación	7. Fisura de borde	12. Agregado pulido	17. Hinchamiento																				
3. Fisuras en bloque	8. Fisura de reflexión de junta	13. Bochas	18. Peladura por intemperismo y desmenuzamiento de agregados																				
4. Abultamientos y hundimientos	9. Desnivel camión-bomba	14. Abultamiento																					
5. Corregación	10. Fisuras longitudinales y transversales	15. Desplazamiento																					
<b>ALTO</b>	<b>H (HIGH)</b>																						
<b>MEDIO</b>	<b>M (MEDIUM)</b>																						
<b>BAJO</b>	<b>L (LOW)</b>																						
<b>FALLA</b>	<b>SEVERIDAD</b>	<b>CANTIDAD</b>	<b>TOTAL DENSIDAD VALOR DEDUCIDO</b>																				
1	M (MEDIUM)	10.90																					
14	M (MEDIUM)	13.72	15.69	9.42																			
7	L (LOW)	42.97																					
10	L (LOW)	6.95	1.46	0.72

Rango PCI %	Color	Estado																																			
0-10		Falla																																			
11-25		Muy Malo																																			
26-40		Mal																																			
41-55		Regular																																			
56-70		Bueno																																			
71-85		Muy Bueno																																			
86-100		Excelente																																			
Max CDV	52																																				
PCI	48																																				
Estado	Regular

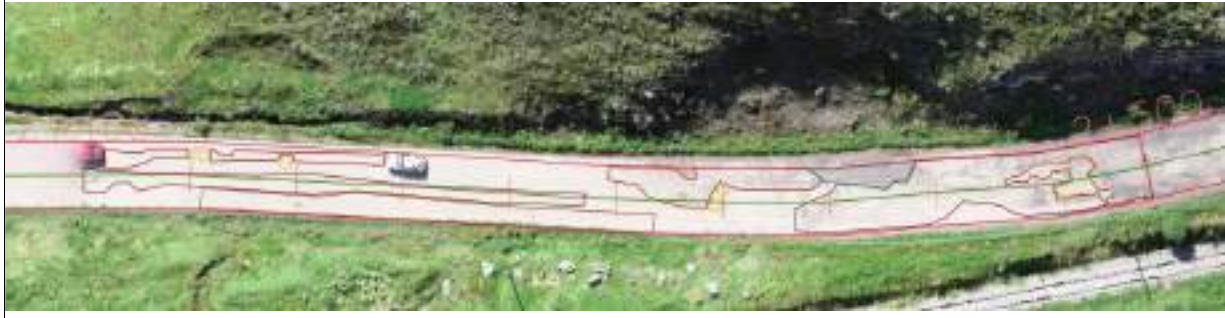
Fuente: Elaboración propia, Norma ASTM D6433

MEDIO		M (MEDIUM)		BAJO		L (LOW)		FALLA		SEVERIDAD	
FALLA		SEVERIDAD		CANTIDAD				TOTAL	DENSIDAD	VALOR DEDUCIDO	
18		H (HIGH)		13.14							
11		L (LOW)		1.84	1.11	2.46	6.80				
3		L (LOW)		75.52							
1		M (MEDIUM)		140.63	41.10						
1		L (LOW)		58.50	13.62	9.05

Rango PCI %	Color	Estado																																			
0-10		Falla																																			
11-25		Muy Malo																																			
26-40		Malo																																			
41-55		Regular																																			
56-70		Bueno																																			
71-85		Muy Bueno																																			
86-100		Excelente																																			
Max CDV	74																																				
PCI	26																																				
Estado	<b>Malo</b>

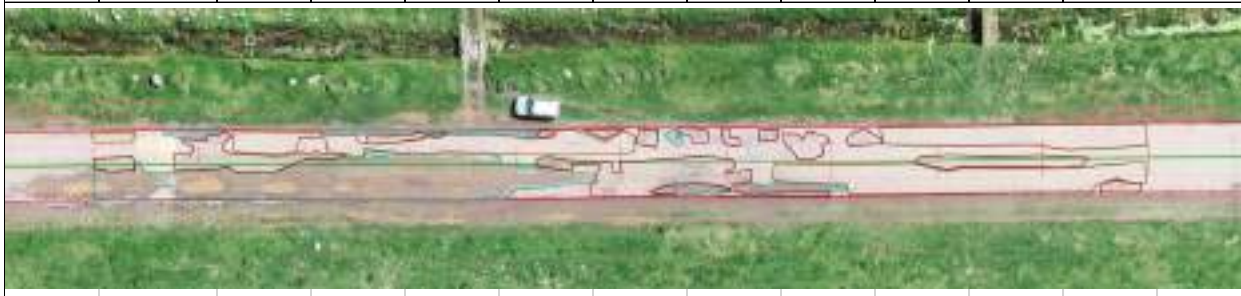
Fuente: Elaboración propia, Norma ASTM D6433

<b>ALTO</b>	<b>H (HIGH)</b>									
<b>MEDIO</b>	<b>M (MEDIUM)</b>									
<b>BAJO</b>	<b>L (LOW)</b>									
<b>FALLA</b>	<b>SEVERIDAD</b>	<b>CANTIDAD</b>						<b>TOTAL</b>	<b>DENSIDAD</b>	<b>VALOR DEDUCIDO</b>
18	H (HIGH)	132.39	3.00	6.54	1.33	5.05	7.00			
1	M (MEDIUM)	4.16	22.91	3.50	0.73	1.57	2.75	44.14		
1	M (MEDIUM)	2.57	1.57	7.23	3.33	14.75	3.29			
3	L (LOW)	3.48	12.73	41.66	71.59	44.95

Rango PCI %	Color	Estado																																		
0-10	Grigio	Falla																																		
11-25	Rojo	Muy Malo																																		
26-40	Naranja	Malo																																		
41-55	Amarillo	Regular																																		
56-70	Verde claro	Buena																																		
71-85	Verde	Muy Buena																																		
86-100	Verde oscuro	Excelente																																		
Max CDV	80																																			
PCI	20																																			
Estado	Muy malo

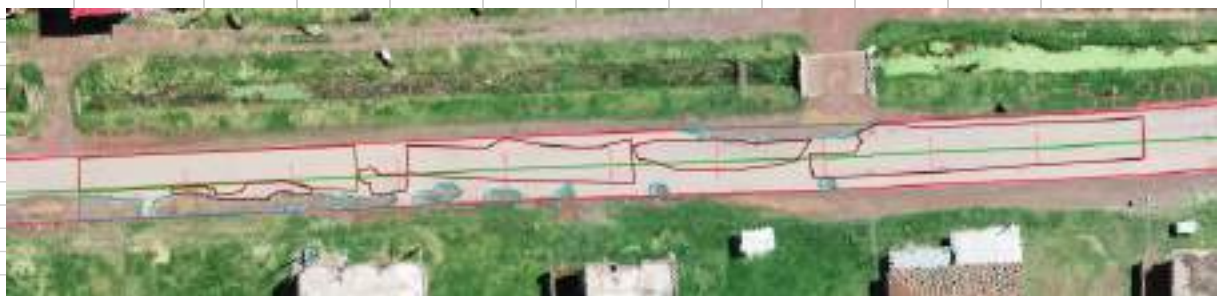
Fuente: Elaboración propia, Norma ASTM D6433

1. Piel de cocodrilo	6. Depresión	11. Paredes y parches de cortes militares	16. Fisura parabólica o por deslizamiento	2. Exudación	7. Fisura de borde	12. Agregado pulido	17. Hinchamiento	3. Fisuras en bloques	8. Fisura de reflexión de junta	13. Baches	18. Poliestira por intemperismo y desprendimiento de agregados	4. Abultamientos y hundimientos	9. Desnivel carril-borde	14. Abollamiento		5. Corrugación	10. Fisuras longitudinales y transversales	15. Desplazamiento	
1. Piel de cocodrilo	6. Depresión	11. Paredes y parches de cortes militares	16. Fisura parabólica o por deslizamiento																												
2. Exudación	7. Fisura de borde	12. Agregado pulido	17. Hinchamiento																												
3. Fisuras en bloques	8. Fisura de reflexión de junta	13. Baches	18. Poliestira por intemperismo y desprendimiento de agregados																												
4. Abultamientos y hundimientos	9. Desnivel carril-borde	14. Abollamiento																													
5. Corrugación	10. Fisuras longitudinales y transversales	15. Desplazamiento																													
ALTO	H (HIGH)	CANTIDAD						TOTAL	DENSIDAD	VALOR DEDUCIDO																					
MEDIO	M (MEDIUM)	18.95	30.34	5.22	3.26	1.55	1.20	18.03																							
BAJO	L (LOW)	83.44																													
FALLA	SEVERIDAD	11.13	7.57	67.64	36.29	117.28																									
18	H (HIGH)																														
3	L (LOW)																														
1	L (LOW)

Rango PCI %	Color	Estado																																				
0-10	Grigio	Falla																																				
11-25	Rojo	Muy Malo																																				
26-40	Naranja	Malo																																				
41-55	Amarillo	Regular																																				
56-70	Verde claro	Bueno																																				
71-85	Verde	Muy Bueno																																				
86-100	Verde oscuro	Excelente																																				
Max CDV	76																																					
PCI	24																																					
Estado	Muy malo

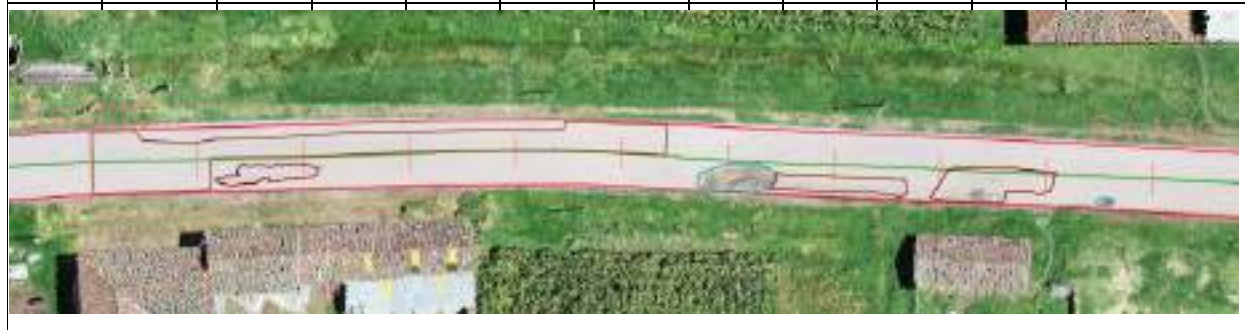
Fuente: Elaboración propia, Norma ASTM D6433

1. Piel de cocodrilo	6. Depresión	11. Pactes y pactes de cortes' auxiliares	16. Fisura parabólica o por deslizamiento	2. Exudación	7. Fisura de borde	12. Agregado pulido	17. Hinchamiento	3. Fisuras en bloques	8. Fisura de reflexión de junta	13. Baches	18. Peladura por intemperismo y desprendimiento de agregados	4. Abultamientos y hundimientos	9. Desnivel costil-borde	14. Abollamiento		5. Congestión	10. Fisuras longitudinales y transversales	15. Desplazamiento	
1. Piel de cocodrilo	6. Depresión	11. Pactes y pactes de cortes' auxiliares	16. Fisura parabólica o por deslizamiento																										
2. Exudación	7. Fisura de borde	12. Agregado pulido	17. Hinchamiento																										
3. Fisuras en bloques	8. Fisura de reflexión de junta	13. Baches	18. Peladura por intemperismo y desprendimiento de agregados																										
4. Abultamientos y hundimientos	9. Desnivel costil-borde	14. Abollamiento																											
5. Congestión	10. Fisuras longitudinales y transversales	15. Desplazamiento																											
ALTO	H (HIGH)	CANTIDAD						TOTAL	DENSIDAD	VALOR DEDUCIDO																			
MEDIO	M (MEDIUM)																												
BAJO	L (LOW)																												
FALLA	SEVERIDAD																												
18	H (HIGH)	15.34	0.90																										
2	L (LOW)	17.41																											
1	M (MEDIUM)	28.22	11.27																										
3	L (LOW)	144.74

Rango PCI %	Color	Estado																																			
0-10	Grigio	Falla																																			
11-25	Naranja	Muy Malo																																			
26-40	Rojo	Malos																																			
41-55	Amarillo	Regular																																			
56-70	Verde claro	Bueno																																			
71-85	Verde	Muy Bueno																																			
86-100	Verde oscuro	Excelente																																			
Max CDV	52																																				
PCI	48																																				
Estado	Regular

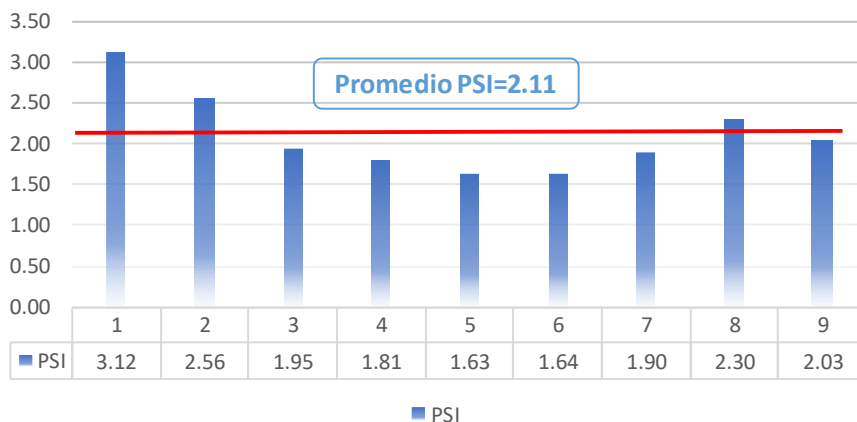
Figura 47 Variación del índice de serviciabilidad carril derecho

Para el carril derecho, como se muestra en la figura 47, se obtuvo un PSI de 2.11 m/km que representa que el Pavimento está en un Rango de Calificación “REGULAR” según la siguiente tabla.

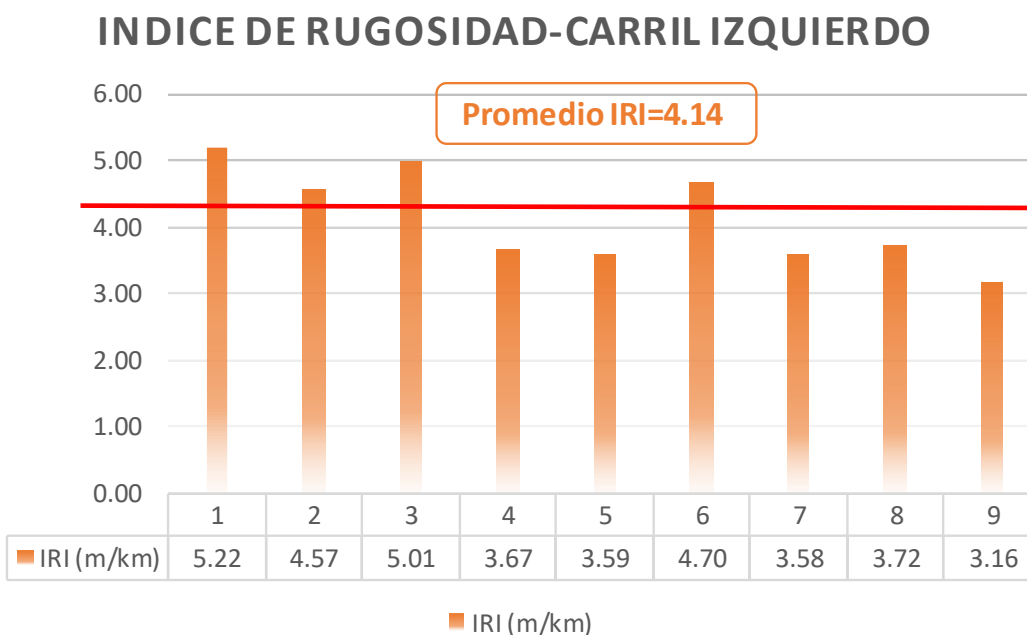
Figura 48 Variación del índice de rugosidad carril izquierdo

TRAMO HUAROCONDO-IZCUCHACA						
N°	Progresiva		Carril	IRI (m/km)	PSI	Calificación del PSI
	Desde	Hasta				
1	0+000	0+500	Izquierdo	5.22	1.94	mala
2	01+000	01+500	Izquierdo	4.57	2.18	regular
3	02+000	02+500	Izquierdo	5.01	2.01	regular
4	03+000	03+500	Izquierdo	3.67	2.57	regular
5	04+000	04+500	Izquierdo	3.59	2.60	regular
6	05+000	05+500	Izquierdo	4.70	2.13	regular
7	06+000	06+500	Izquierdo	3.58	2.61	regular
8	07+000	07+500	Izquierdo	3.72	2.54	regular
9	08+000	08+500	Izquierdo	3.16	2.82	regular
Promedio				4.14	2.38	regular

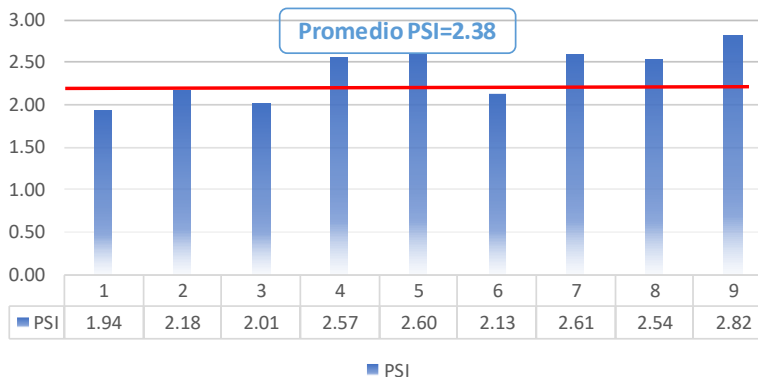
Figura 49 Variación del índice de serviciabilidad carril izquierdo

Para el carril derecho, como se muestra en la figura 49, se obtuvo un PSI de 2.38 m/km que representa que el Pavimento está en un Rango de Calificación “REGULAR” según la siguiente tabla.
