# UNIVERSIDAD ANDINA DEL CUSCO

TESIS

“Evaluación del estado actual del pavimento flexible mediante la metodología tradicional del PCI y la metodología VANT en la Carretera Transversal 28G (Cusco - Pisac) ”

2022

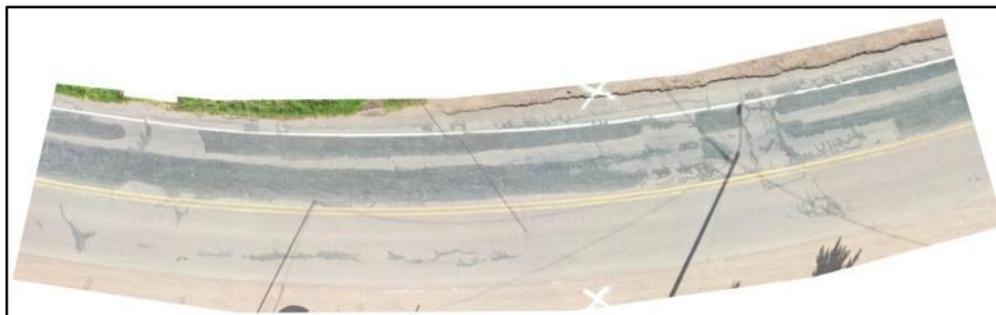
Figura 83: Ortofoto recortada del tramo de estudio UM-09  
Fuente: Elaboración propia

Se encontraron diferentes tipos de severidades para los 5 tipos de falla, los cuales se detalla a continuación.

- Severidad baja (L): 0.80 m<sup>2</sup> de piel de cocodrilo, 5.21 m<sup>2</sup> de agrietamiento en bloque, 0.73 ml de grietas longitudinales y transversales, 42.41 m<sup>2</sup> de parcheo y 26.01 m<sup>2</sup> de desprendimiento de agregados.
- Severidad media (M): 31.42 ml de grieta de borde, 38.43 m<sup>2</sup> de parcheo, 11.76 ml de grietas longitudinales y transversales.
- Severidad alta (H): No se encontraron fallas con esta severidad.

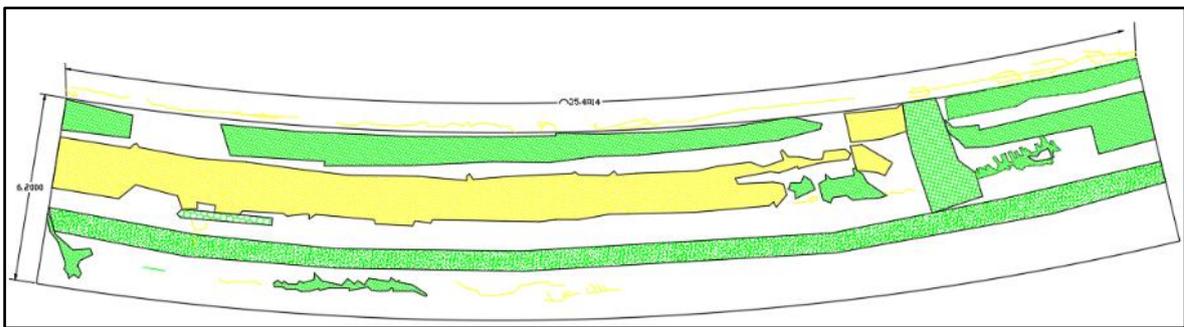
*Figura 85: Plano de fallas del tramo de estudio UM-09*

A continuación, se presenta el plano de fallas de la unidad de muestra UM-09 indicando el lugar de cada falla correctamente identificada para una futura intervención.

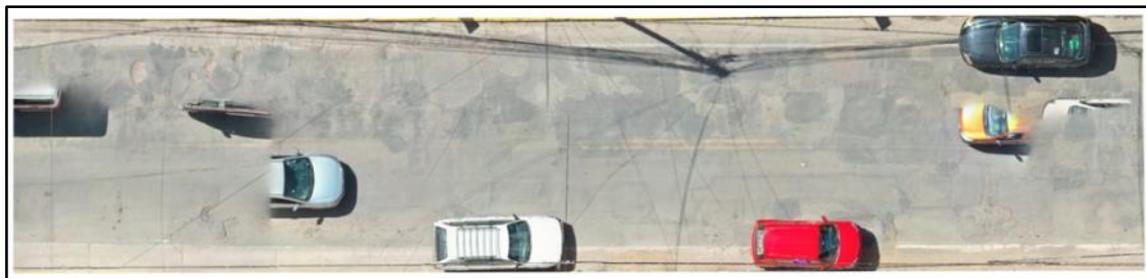
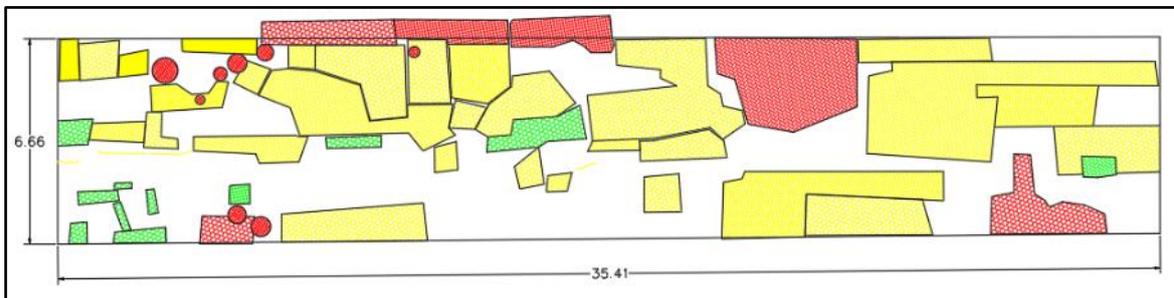
Figura 87: Plano de fallas UM-01  
Fuente: Elaboración propia

- Severidad baja (L): 6.17 m<sup>2</sup> de piel de cocodrilo, 0.4 m<sup>2</sup> de agrietamiento en bloque.
- Severidad media (M): 43.41 m<sup>2</sup> de piel de cocodrilo, 18.27 m<sup>2</sup> de agrietamiento en bloque, 4.50 ml de grietas longitudinales y transversales, 32.55 m<sup>2</sup> de parcheo, 1.64 m<sup>2</sup> de pulimiento de agregados y 2.62 m<sup>2</sup> de desprendimiento de agregados.
- Severidad alta (H): 9.43 m<sup>2</sup> de piel de cocodrilo, 5.71 m<sup>2</sup> de agrietamiento en bloque, 11.29 m<sup>2</sup> de parcheo y 8 unidades de huecos.

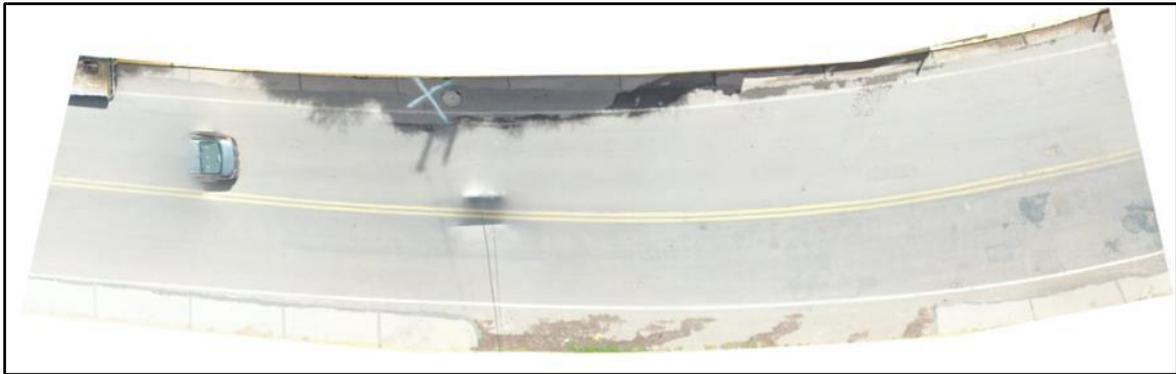
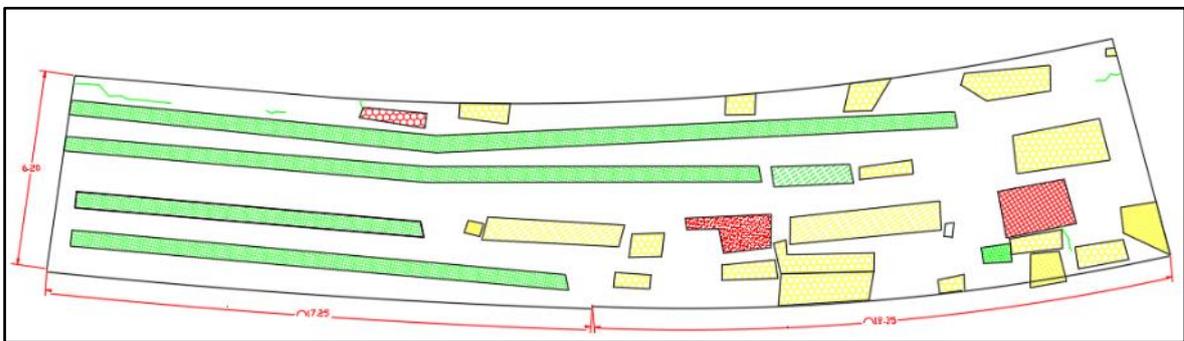
Figura 90: Plano de fallas UM-02  
Fuente: Elaboración propia

- Severidad baja (L): 1.54 m2 de corrugación, 5.96 ml de grietas longitudinales y transversales, 0.50 m2 de parcheo y 38.48 m2 de ahuellamiento.
- Severidad media (M): 19.25 m2 de piel de cocodrilo, 1.05 m2 de agrietamiento en bloque, 7.32 m2 de corrugación y 1.76 m2 de parcheo.
- Severidad alta (H): 0.83 m2 de piel de cocodrilo, 3.23 m2 de agrietamiento en bloque y 2.16 m2 de desprendimiento de agregados.

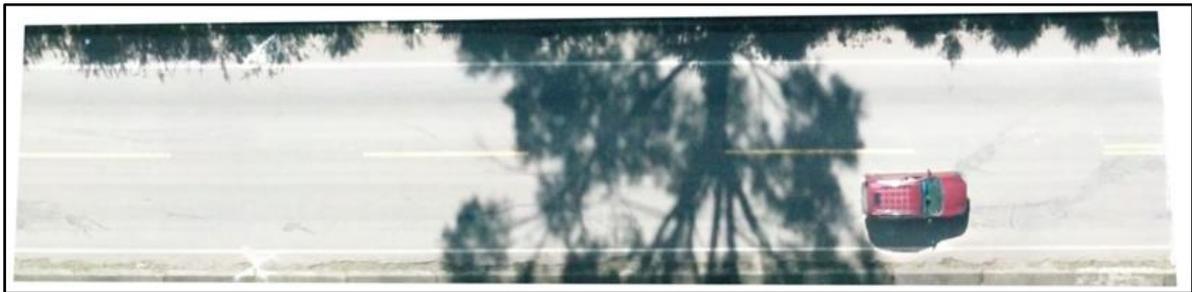
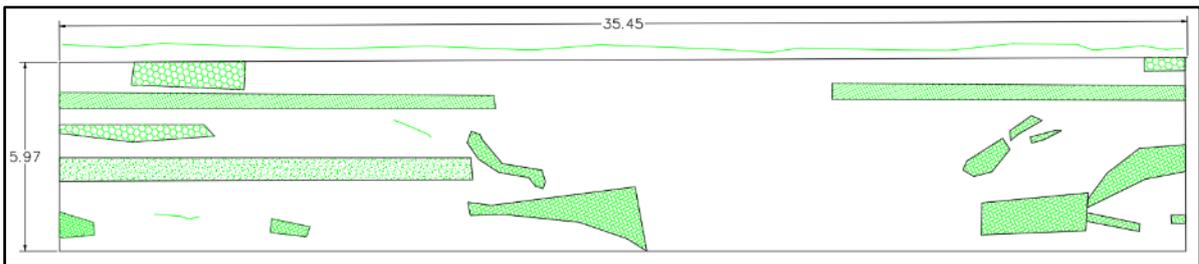
Figura 93: Plano de fallas UM-03  
Fuente: Elaboración propia

- Severidad baja (L): 5.44 m2 de piel de cocodrilo, 35.30 ml de grieta de borde, 2.76 ml grietas longitudinales y transversales, 14.75 m2 de parcheo, 11.55 m2 de ahuellamiento y 9.28 m2 de desprendimiento de agregados.
- Severidad media (M): No se encontraron fallas con esta severidad.
- Severidad alta (H): No se encontraron fallas con esta severidad.

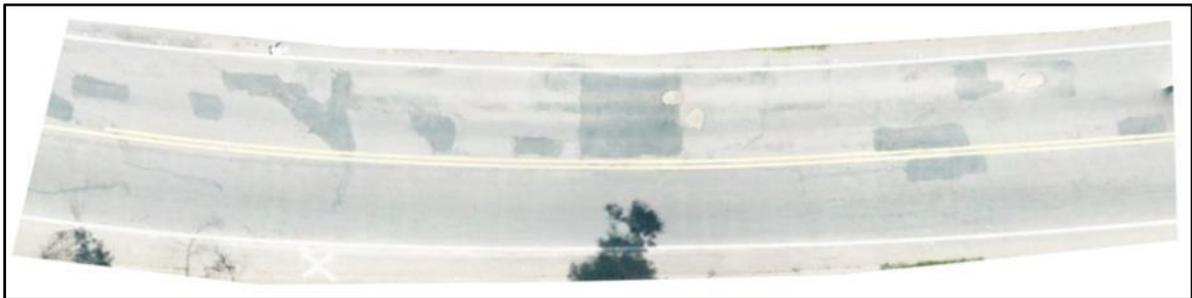
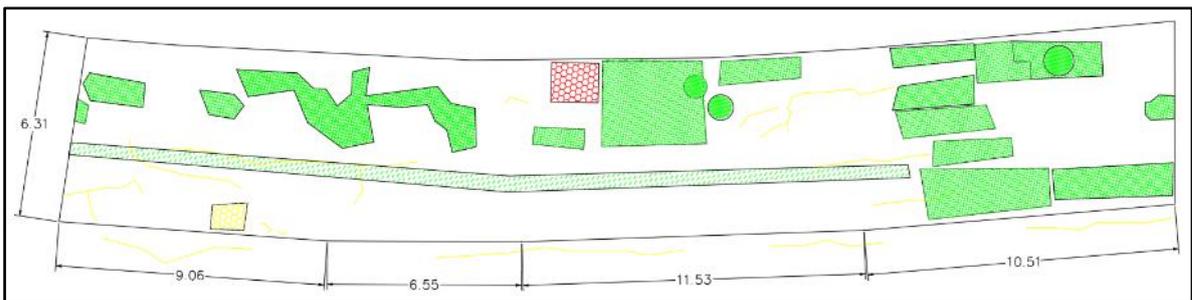
Figura 96: Plano de fallas UM-04  
Fuente: Elaboración propia

- Severidad baja (L): 48.79 m2 de parcheo, 3 unidades de huecos y 13.84 m2 de ahuellamiento.
- Severidad media (M): 1.00 m2 de piel de cocodrilo, 22.63 ml de grieta de borde, 34.88 ml de grietas longitudinales y transversales.
- Severidad alta (H): 2.13 m2 de piel de cocodrilo.

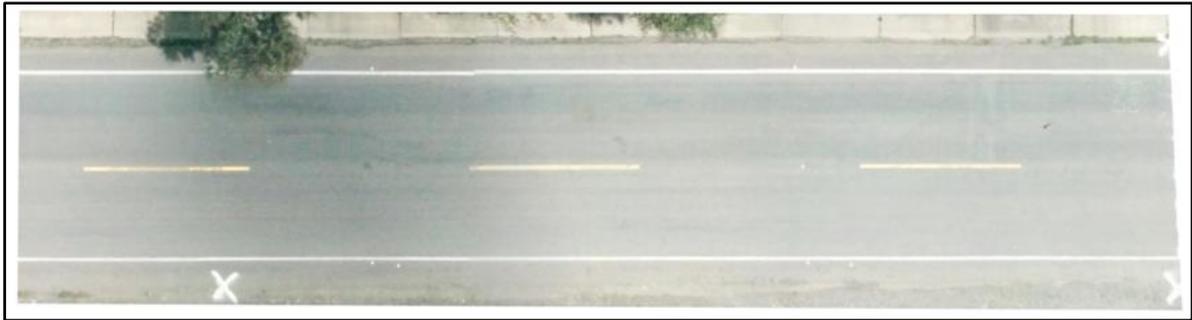
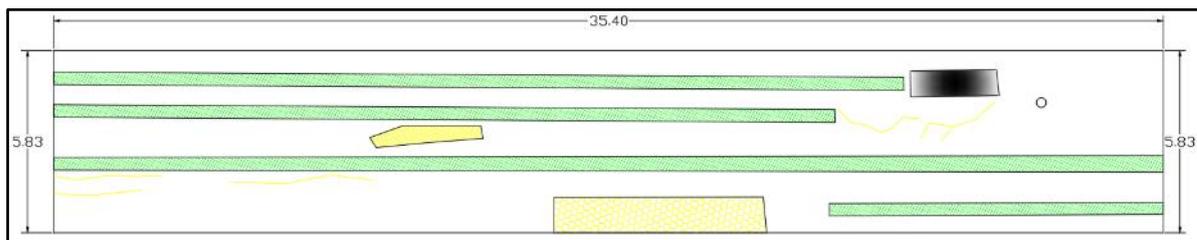
Figura 99: Plano de fallas UM-05  
Fuente: Elaboración propia

- Severidad baja (L): 41.75 m<sup>2</sup> de ahuellamiento.
- Severidad media (M): 7.67 m<sup>2</sup> de piel de cocodrilo, 2.07 m<sup>2</sup> de depresión, 12.38 ml grieta de borde, 17.11 ml de grietas longitudinales y transversales y 1.74 m<sup>2</sup> de parcheo.
- Severidad alta (H): No se encontraron fallas con esta severidad.

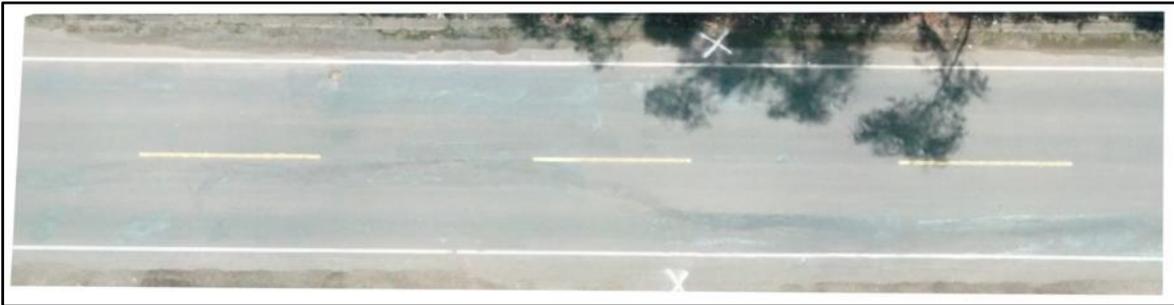
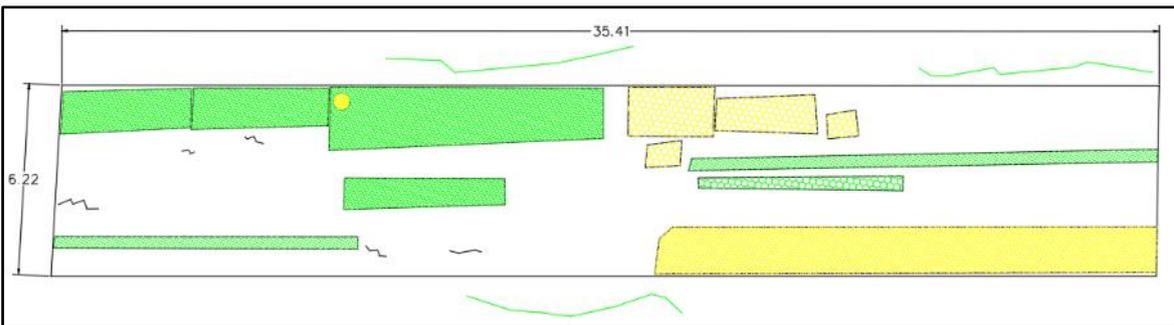
Figura 102: Plano de fallas UM-06  
Fuente: Elaboración propia

- Severidad baja (L): 2.64 m2 de piel de cocodrilo, 23.33 ml de grieta de borde, 31.88 m2 de parcheo y 9.57 m2 de ahuellamiento.
- Severidad media (M): 12.20 m2 de piel de cocodrilo, 24.03 m2 de parcheo y 1 unidad de hueco.
- Severidad alta (H): No se encontraron fallas con esta severidad.

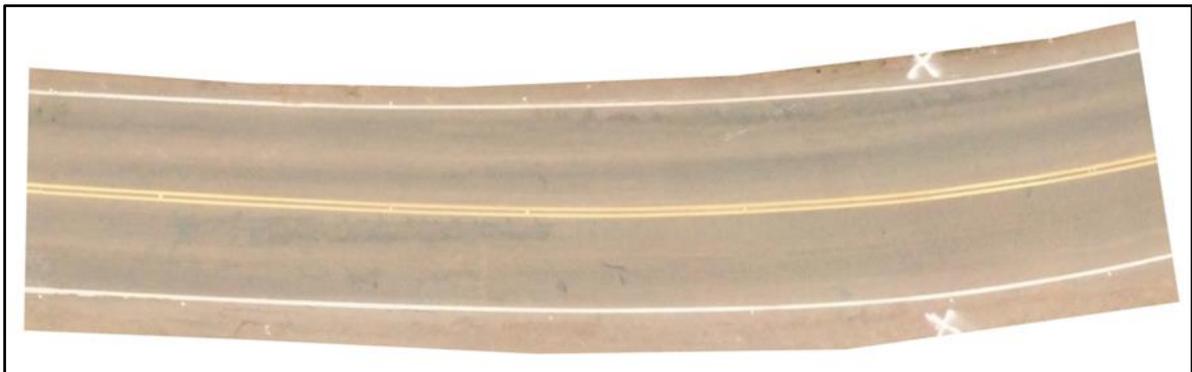
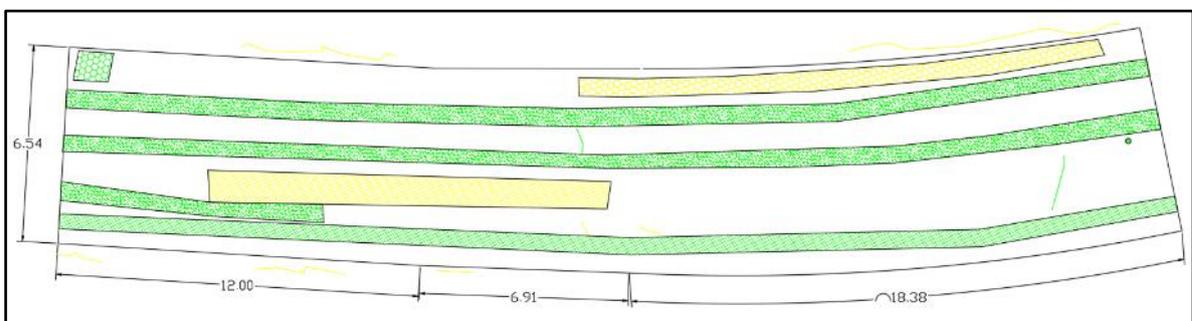
*Figura 105: Plano de fallas UM-07*

- Severidad baja (L): 1.12 m2 de piel de cocodrilo, 2.66 ml de grietas longitudinales y transversales, 1.00 unidad de hueco, 20.44 m2 de ahuellamiento y 45.48 m2 de desprendimiento de agregados.
- Severidad media (M): 10.78 m2 de piel de cocodrilo, 20.72 ml de grieta de borde, 1.35 ml de grietas longitudinales y transversales y 13.10 m2 de ahuellamiento.
- Severidad alta (H): No se encontraron fallas con esta severidad.

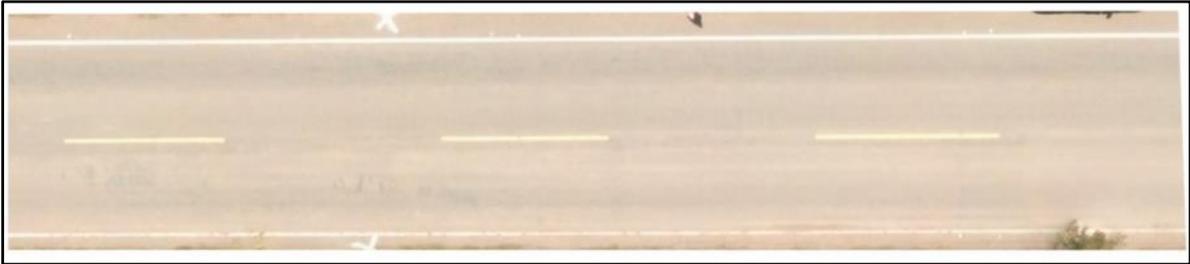
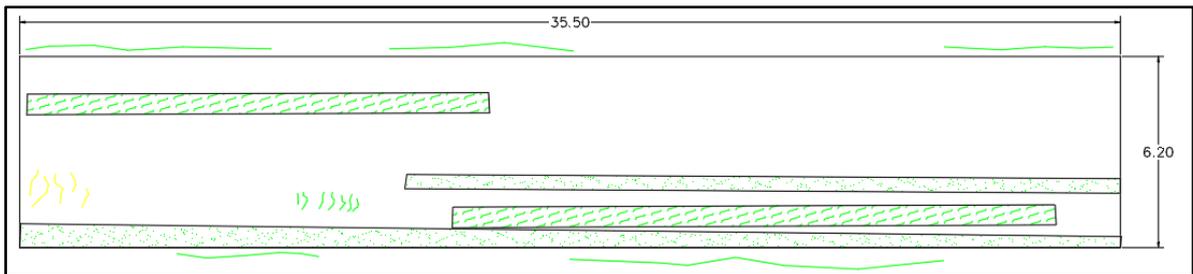
*Figura 108: Plano de fallas UM-08*

- Severidad baja (L): 22.73 m<sup>2</sup> de corrugación, 36.02 ml de grieta de borde 3.35 ml de grietas longitudinales y transversales, 0.59 m<sup>2</sup> de pulimento de agregados y 230.90 m<sup>2</sup> de desprendimiento de agregados.
- Severidad media (M): 4.60 ml de grietas longitudinales y transversales.
- Severidad alta (H): No se encontraron fallas con esta severidad.

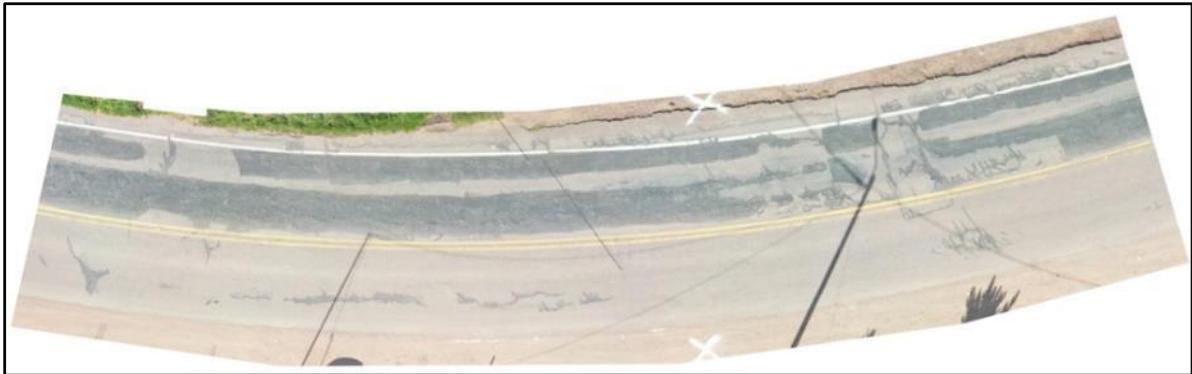
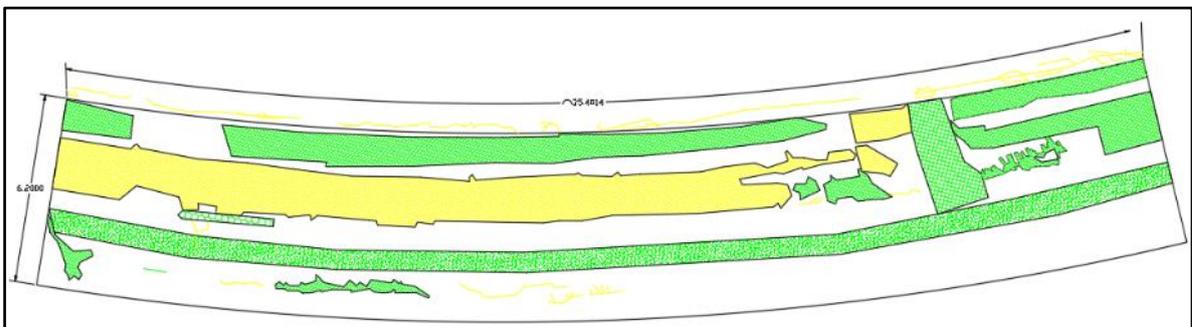
*Figura 111: Plano de fallas UM-09*

- Severidad baja (L): 0.80 m<sup>2</sup> de piel de cocodrilo, 5.21 m<sup>2</sup> de agrietamiento en bloque, 0.73 ml de grietas longitudinales y transversales, 42.41 m<sup>2</sup> de parcheo y 26.01 m<sup>2</sup> de desprendimiento de agregados.
- Severidad media (M): 31.42 ml de grieta de borde, 38.43 m<sup>2</sup> de parcheo, 11.76 ml de grietas longitudinales y transversales.
- Severidad alta (H): No se encontraron fallas con esta severidad.

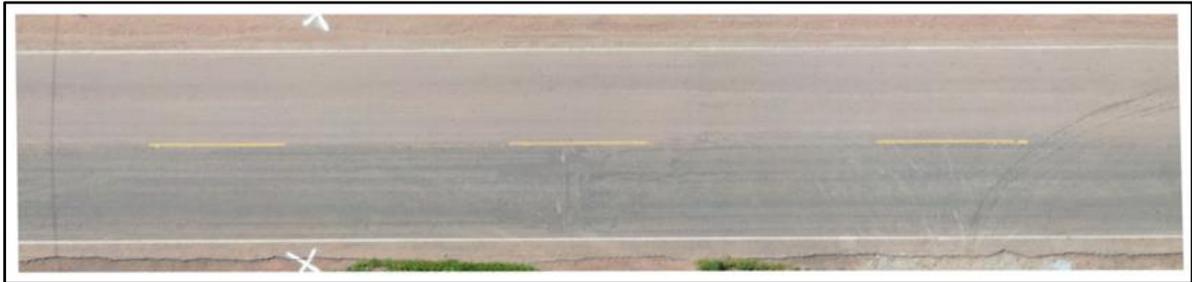
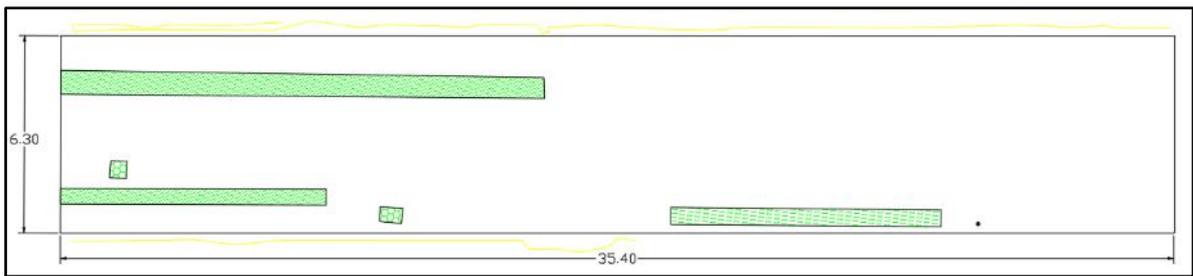
Figura 114: Plano de fallas UM-10

- Severidad baja (L): 0.61 m2 de piel de cocodrilo, 4.63 m2 de corrugación, 1.00 unidad de hueco y 15.13 m2 de ahuellamiento
- Severidad media (M): 60.41 ml de grieta de borde.
- Severidad alta (H): No se encontraron fallas con esta severidad.

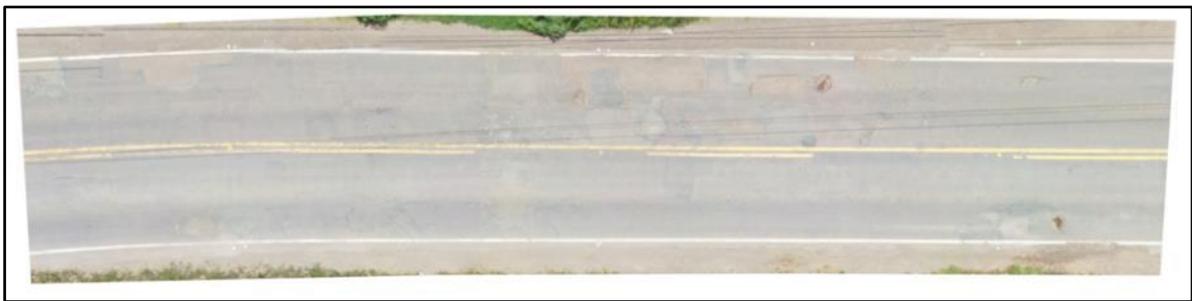
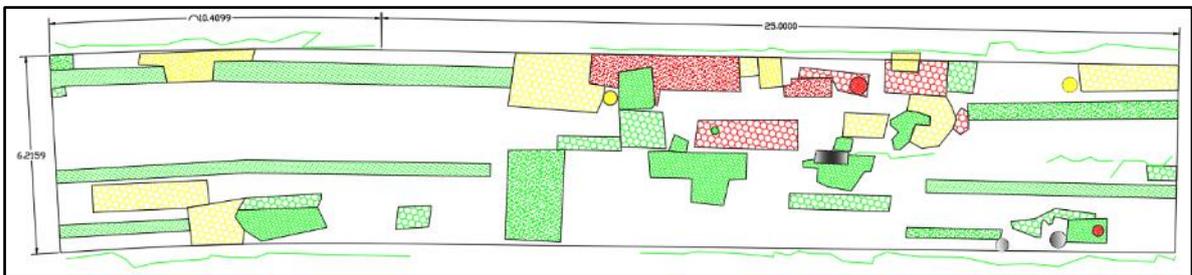
Figura 117: Plano de fallas UM-11  
Fuente: Elaboración propia

- Severidad baja (L): 7.91 m<sup>2</sup> de piel de cocodrilo, 0.30 m<sup>2</sup> de depresión, 58.95 ml de grieta de borde, 7.26 ml de grietas longitudinales y transversales, 10.32 m<sup>2</sup> de parcheo, 1.00 unidad de hueco, 18.17 m<sup>2</sup> de ahuellamiento, 0.40 m<sup>2</sup> de hinchamiento y 9.83 m<sup>2</sup> de desprendimiento de agregados.
- Severidad media (M): 15.52 m<sup>2</sup> de piel de cocodrilo, 0.68 m<sup>2</sup> de agrietamiento en bloque, 2.00 unidades de hueco, 0.51 m<sup>2</sup> de desprendimiento de agregados.
- Severidad alta (H): 5.69 m<sup>2</sup> de piel de cocodrilo, 2.00 unidades de hueco y 5.22 m<sup>2</sup> de desprendimiento de agregados.

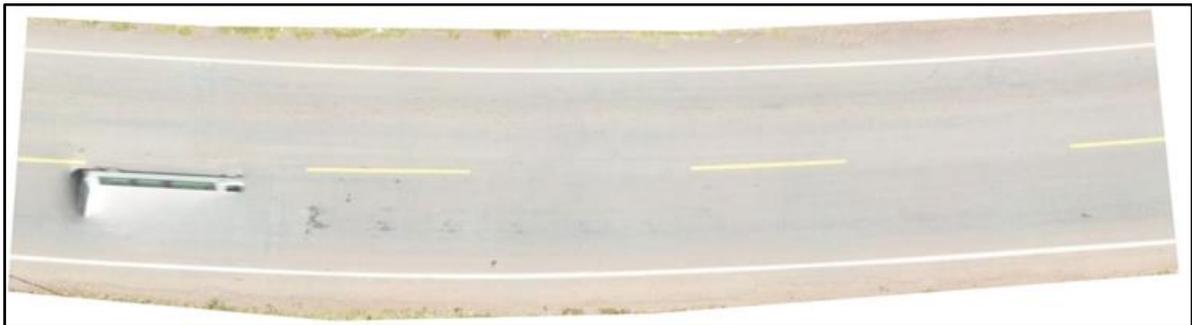
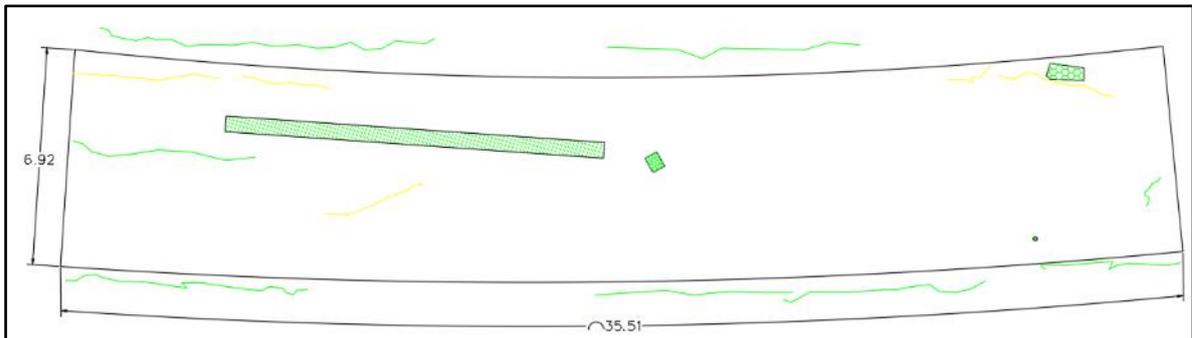
Figura 120: Plano de fallas UM-12

- Severidad baja (L): 0.51 m2 de piel de cocodrilo, 45.41 ml de grieta de borde, 7.16 ml de grietas longitudinales y transversales, 0.21 m2 de parcheo, 1.00 unidad de hueco y 5.99 m2 de ahuellamiento.
- Severidad media (M): 16.39 ml de grietas longitudinales y transversales.
- Severidad alta (H): No se encontraron fallas con esta severidad.

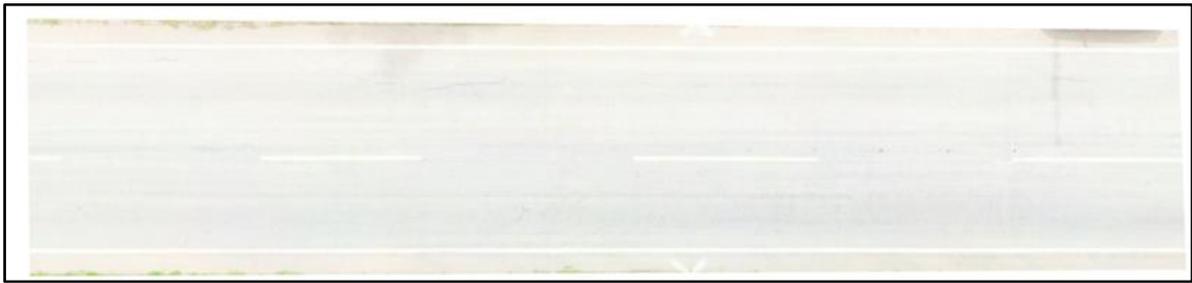
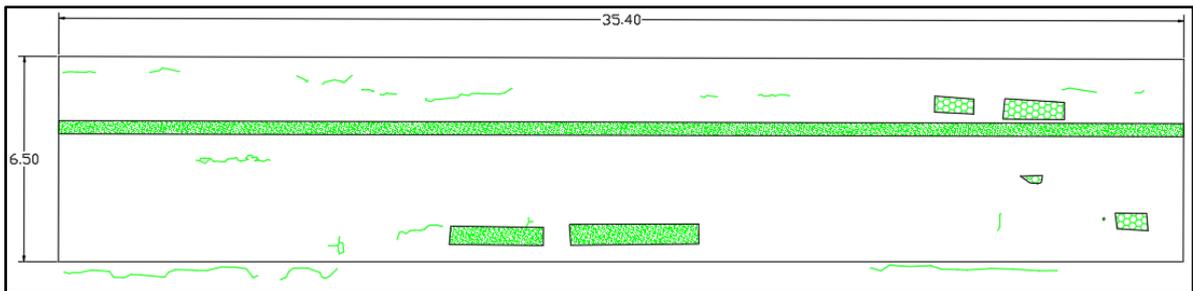
Figura 123: Plano de fallas UM-13  
Fuente: Elaboración propia

- Severidad baja (L): 2.35 m2 de piel de cocodrilo, 14.73 ml de grieta de borde, 16.31 ml de grietas longitudinales y transversales, 1.00 unidad de hueco, 4.09 m2 de ahuellamiento y 14.71 m2 de desprendimiento de agregados.
- Severidad media (M): No se encontraron fallas con esta severidad.
- Severidad alta (H): No se encontraron fallas con esta severidad.

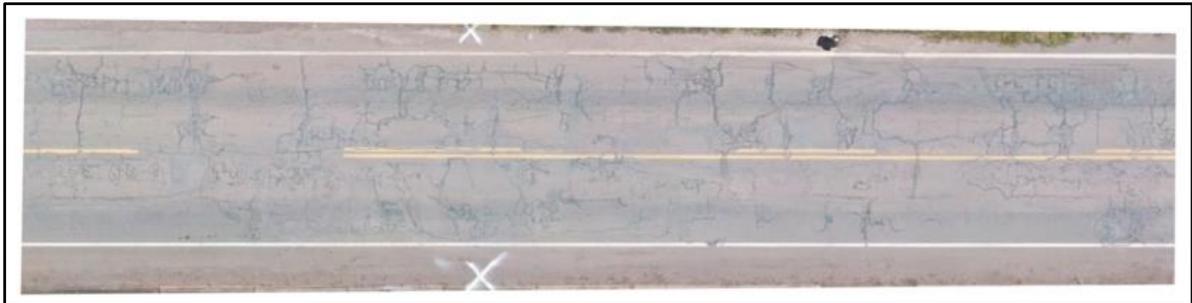
*Figura 125: Ortofoto UM-14*  
Fuente: Elaboración propia

- Severidad baja (L): 20.82 m<sup>2</sup> de piel de cocodrilo, 59.33 ml de grieta borde, 43.44 ml de grietas longitudinales y transversales, 4.33 m<sup>2</sup> de parcheo y 1.60 m<sup>2</sup> de desprendimiento de agregados.
- Severidad media (M): 26.73 m<sup>2</sup> de piel de cocodrilo, 13.68 ml de grietas longitudinales y transversales, 1.36 m<sup>2</sup> de parcheo y 1.25 m<sup>2</sup> de ahuellamiento.
- Severidad alta (H): 88.43 m<sup>2</sup> de parcheo.

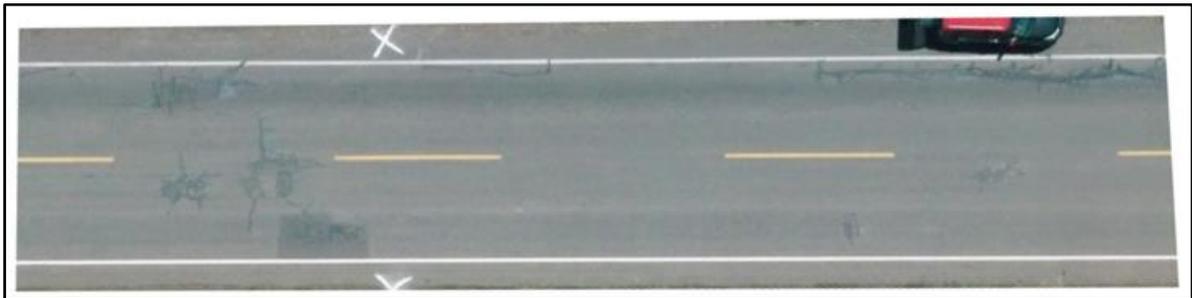
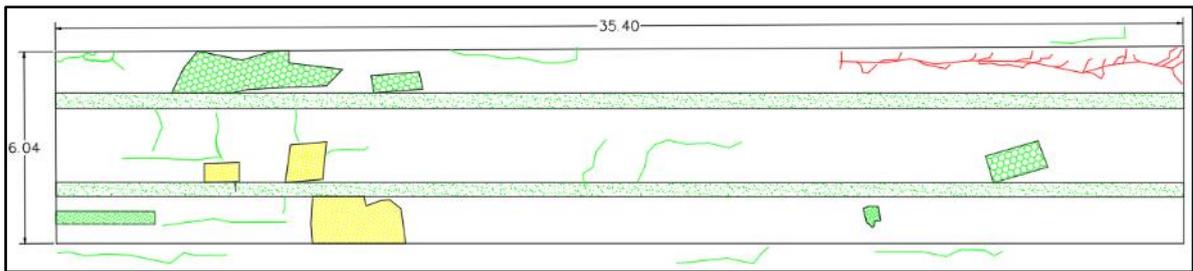
Figura 128: Ortofoto UM-15  
Fuente: Elaboración propia

- Severidad baja (L): 7.15 m2 de piel de cocodrilo, 19.22 ml de grieta de borde, 26.78 ml de grietas longitudinales y transversales, 0.24 m2 de parcheo, 1.24 m2 de ahuellamiento y 33.64 m2 de desprendimiento de agregados.
- Severidad media (M): 2.01 m2 de agrietamiento en bloque y 4.02 m2 de parcheo.
- Severidad alta (H): 11.01 ml de grietas longitudinales y transversales.

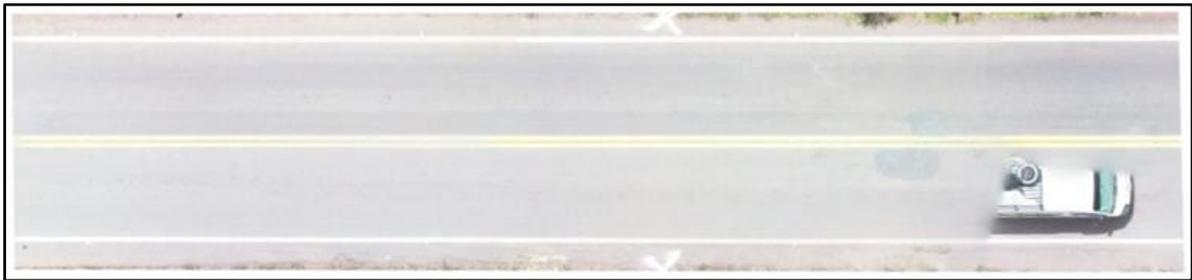
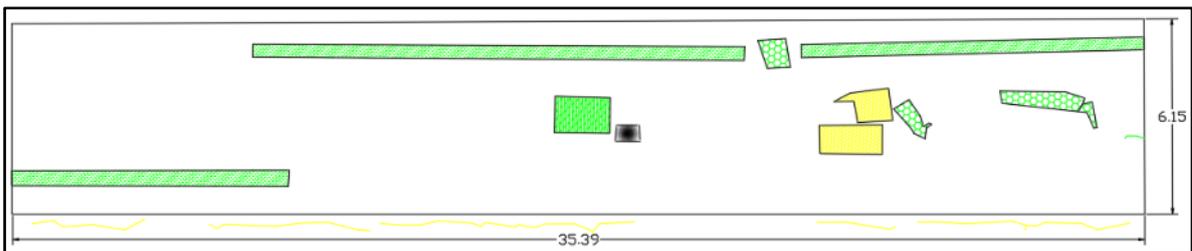
Figura 131: Ortofoto UM-16

- Severidad baja (L): 2.70 m2 de piel de cocodrilo, 0.37 m2 de depresión, 0.66 ml de grietas longitudinales y transversales, 15.07 m2 de ahuellamiento y 1.95 m2 de desprendimiento de agregados.
- Severidad media (M): 27.17 ml de grieta de borde y 2.98 m2 de parcheo.
- Severidad alta (H): No se encontraron fallas con esta severidad.

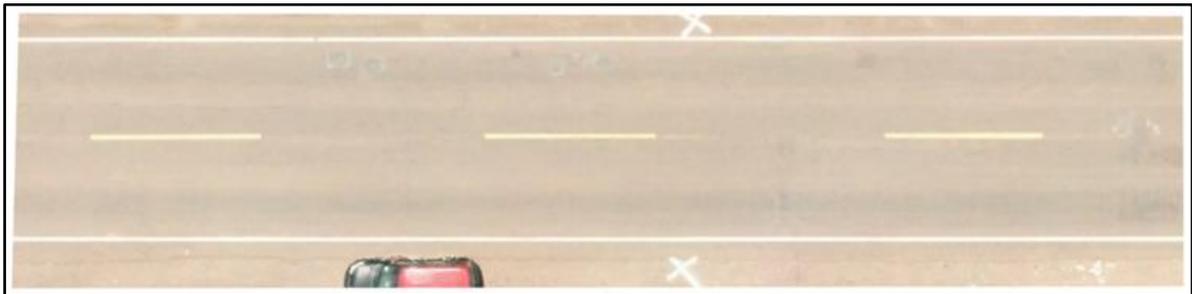
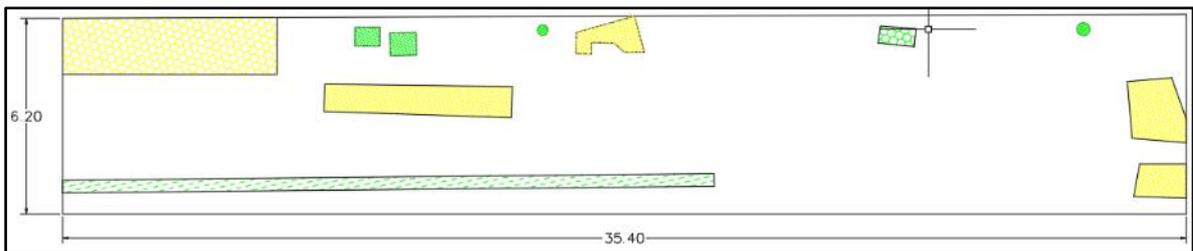
Figura 134: Ortofoto UMA-01  
Fuente: Elaboración propia

- Severidad baja (L): 0.63 m2 de piel de cocodrilo, 1.05 m2 de parcheo, 2.00 unidades de hueco y 8.21 m2 de ahuellamiento.
- Severidad media (M): 12.10 m2 de piel de cocodrilo, 4.32 ml de grieta de borde y 11.80 m2 de parcheo
- Severidad alta (H): No se encontraron fallas con esta severidad.

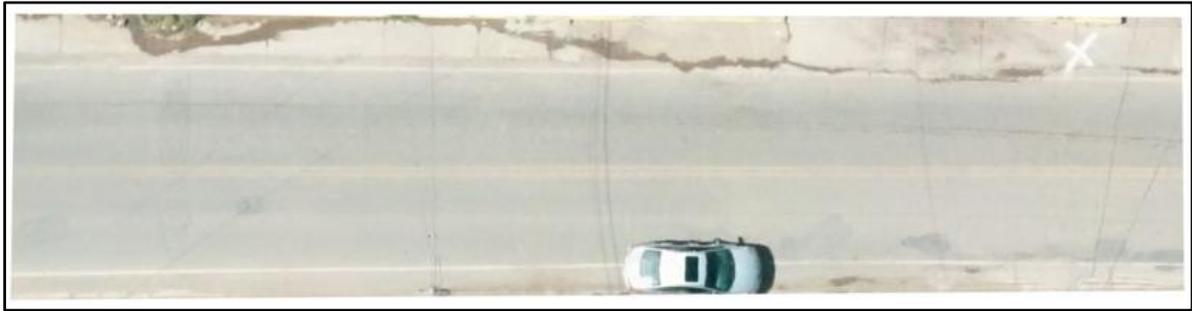
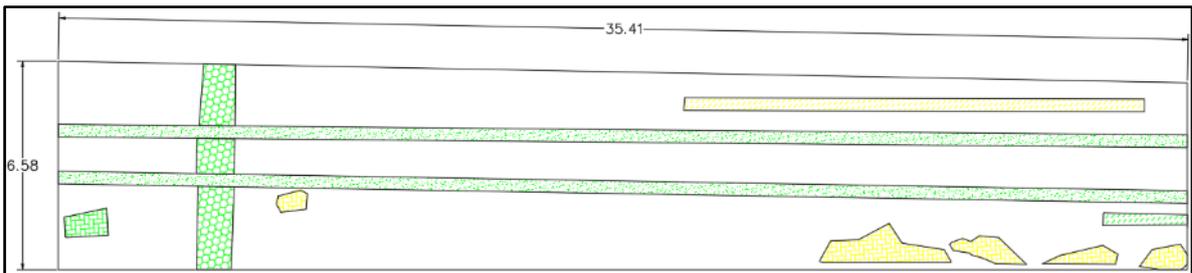
*Figura 137: Ortofoto UMA-02*  
Fuente: Elaboración propia

- Severidad baja (L): 6.29 m2 de piel de cocodrilo, 1.01 m2 de parcheo, 0.94 m2 de ahuellamiento y 28.32 m2 de desprendimiento de agregados.
- Severidad media (M): 6.17 m2 de parcheo y 5.77 m2 de ahuellamiento
- Severidad alta (H): No se encontraron fallas con esta severidad.

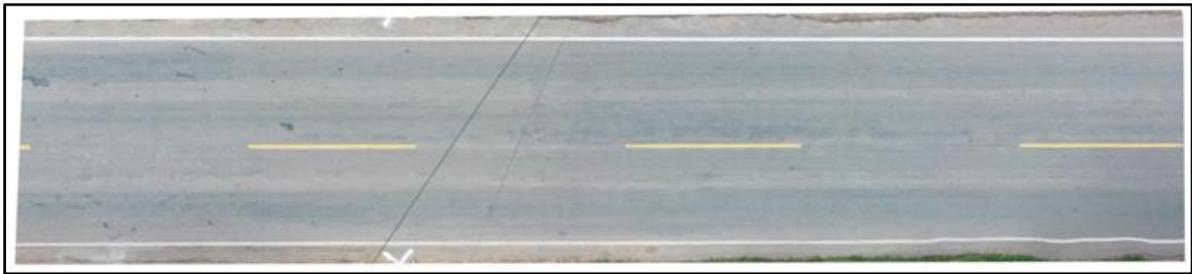
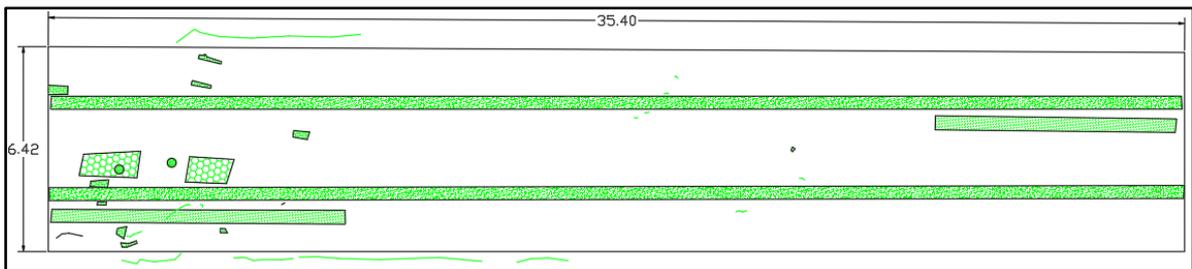
Figura 140: Ortofoto UMA-03

- Severidad baja (L): 2.32 m2 de piel de cocodrilo, 17.12 ml de grieta de borde, 2.64 ml de grietas longitudinales y transversales, 0.87 m2 de parcheo, 2.00 unidades de hueco, 7.06 m2 de ahuellamiento y 28.55 m2 de desprendimiento de agregados.
- Severidad media (M): No se encontraron fallas con esta severidad.
- Severidad alta (H): No se encontraron fallas con esta severidad.

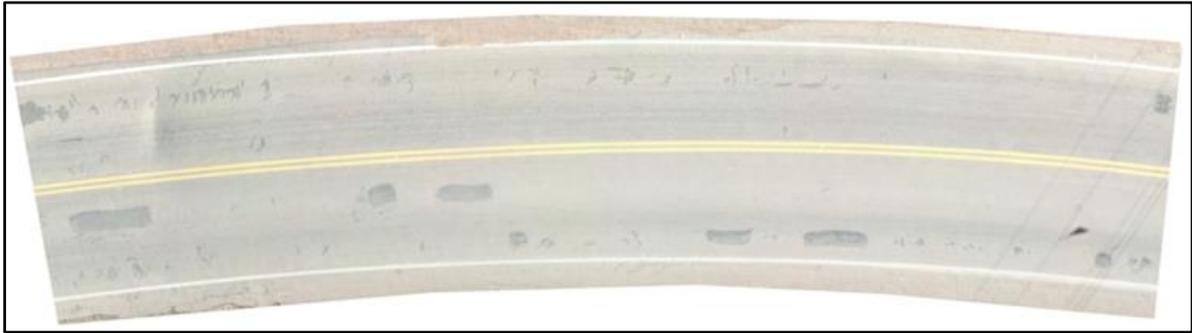
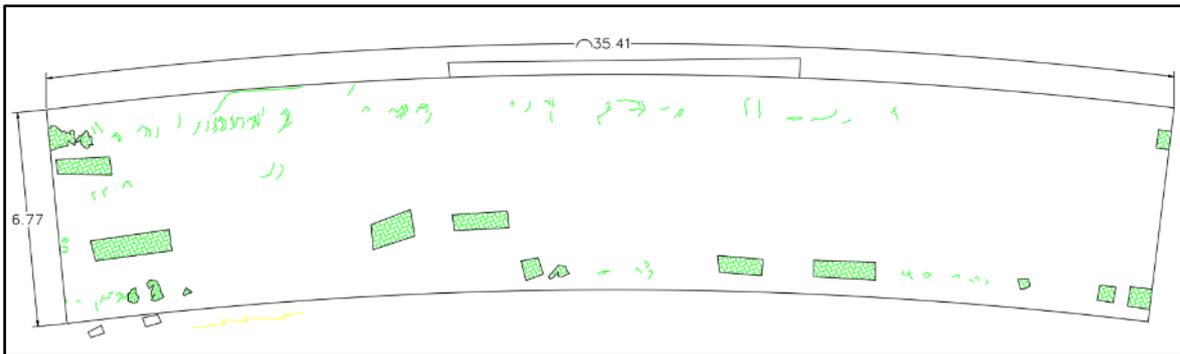
*Figura 143: Ortofoto UMA-04*

- Severidad baja (L): 8.57 m<sup>2</sup> de parcheo, 31.77 ml de grietas longitudinales y transversales.
- Severidad media (M): 4.07 ml de grieta de borde.
- Severidad alta (H): No se encontraron fallas con esta severidad.

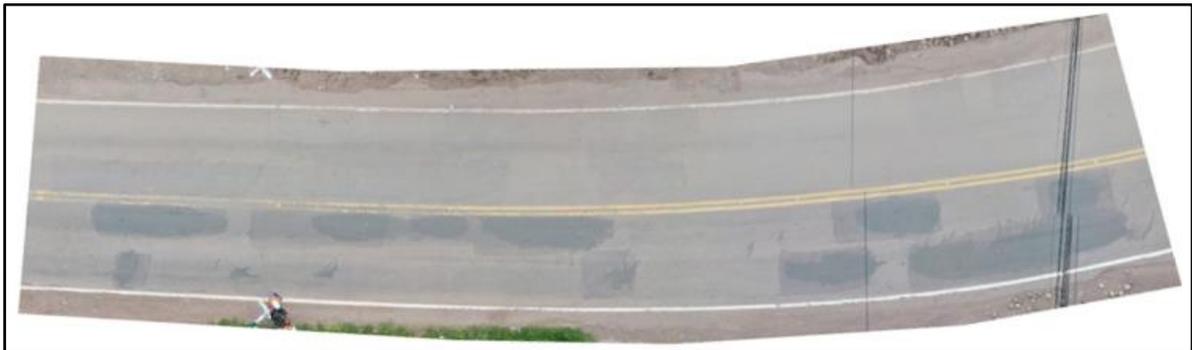
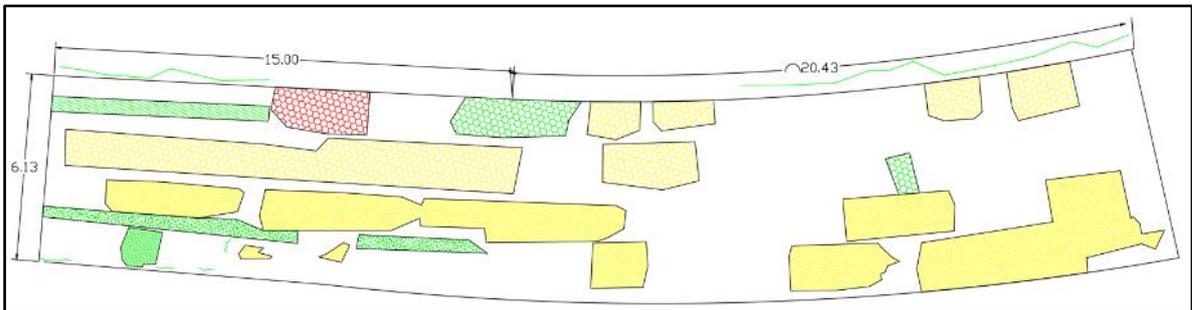
Figura 146: Ortofoto UMA-05

- Severidad baja (L): 5.53 m<sup>2</sup> de piel de cocodrilo, 20.08 ml de grieta de borde, 2.73 ml de grietas longitudinales y transversales, 1.36 m<sup>2</sup> de parcheo; 3.54 m<sup>2</sup> de ahuellamiento y 5.32 m<sup>2</sup> de desprendimiento de agregados.
- Severidad media (M): 32.45 m<sup>2</sup> de piel de cocodrilo y 46.14 m<sup>2</sup> de parcheo
- Severidad alta (H): 4.20 m<sup>2</sup> de piel de cocodrilo.

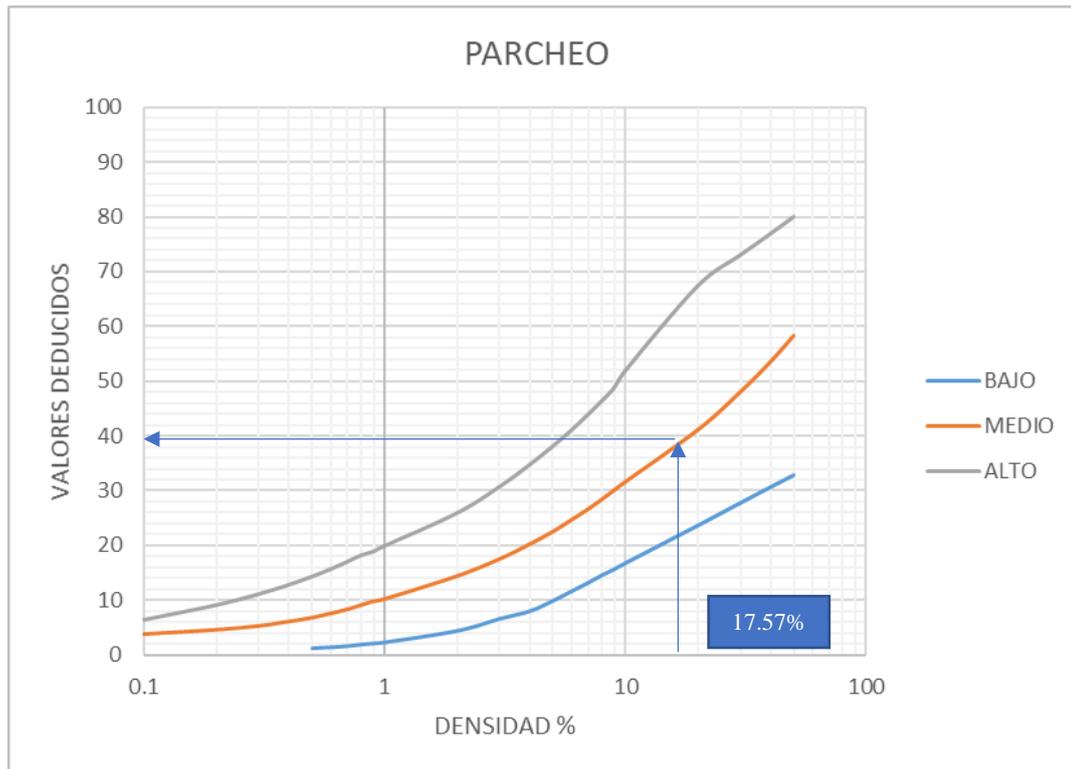
Figura 149: Determinación de Valor Deducido para la falla de parcheo en la UM-09  
Fuente: Elaboración propia

Para la falla de parcheo con severidad media (11-M) tiene una densidad de 17.57%, el cual será buscado en las curvas de valores deducidos de parcheo.

El valor deducido encontrado mediante la curva de parche en el nivel de severidad media es de 39.30, así mismo se procede a hallar los demás valores deducidos para cada tipo de falla.

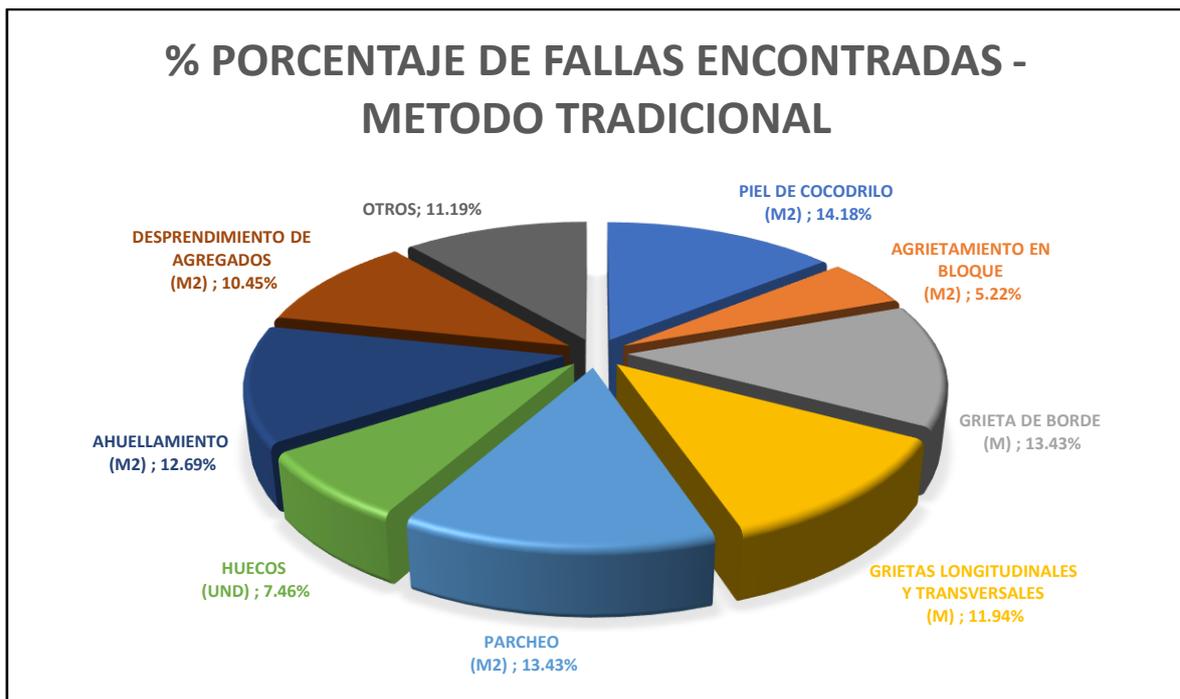
Figura 153: Porcentaje total de fallas encontradas - Método Tradicional PCI

TIPO DE FALLAS	% PORCENTAJE DE FALLAS ENCONTRADAS - METODO TRADICIONAL
PIEL DE COCODRILO (M2)	14.18%
AGRIETAMIENTO EN BLOQUE (M2)	5.22%
GRIETA DE BORDE (M)	13.43%
GRIETAS LONGITUDINALES Y TRANSVERSALES (M)	11.94%
PARCHEO (M2)	13.43%
HUECOS (UND)	7.46%
AHUELLAMIENTO (M2)	12.69%
DESPRENDIMIENTO DE AGREGADOS (M2)	10.45%
OTROS	11.19%
<b>TOTAL</b>	<b>100.00%</b>

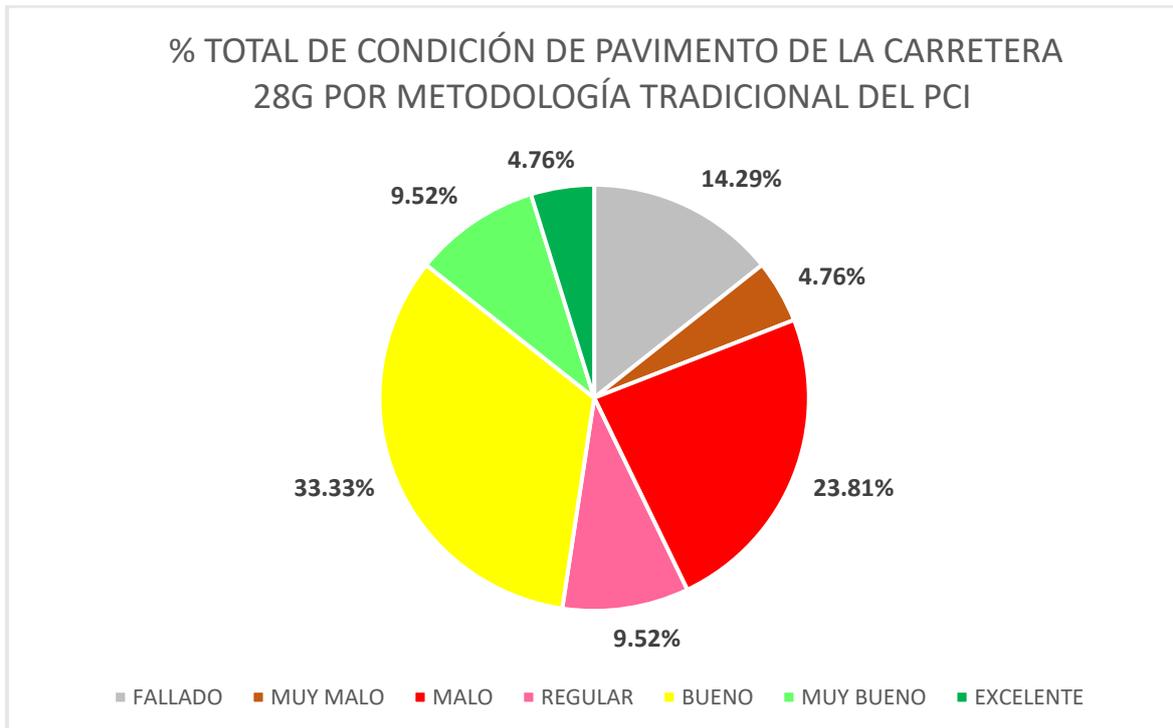
*Figura 174: Porcentaje de Condición de Pavimento de la Carretera 28 G mediante la Metodología Tradicional del PCI*

TRADICIONAL		
CONDICION	UNIDAD DE MUESTREO	% de Condición de Pavimento
FALLADO	3	14.29%
MUY MALO	1	4.76%
MALO	5	23.81%
REGULAR	2	9.52%
BUENO	7	33.33%
MUY BUENO	2	9.52%
EXCELENTE	1	4.76%

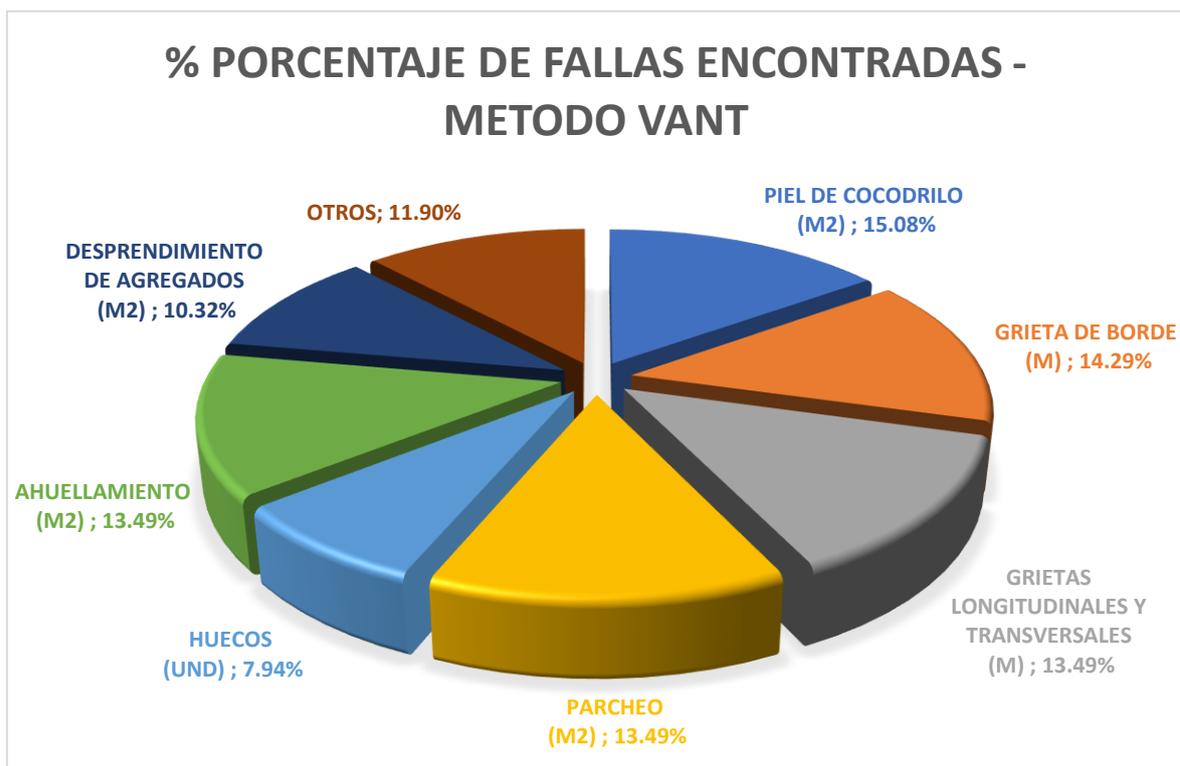
Figura 175: Porcentaje total de fallas encontradas - Método VANT

TIPO DE FALLAS	% PORCENTAJE DE FALLAS ENCONTRADAS - METODO VANT
PIEL DE COCODRILO (M2)	15.08%
GRIETA DE BORDE (M)	14.29%
GRIETAS LONGITUDINALES Y TRANSVERSALES (M)	13.49%
PARCHEO (M2)	13.49%
HUECOS (UND)	7.94%
AHUELLAMIENTO (M2)	13.49%
DESPRENDIMIENTO DE AGREGADOS (M2)	10.32%
OTROS	11.90%
<b>TOTAL</b>	<b>100.00%</b>

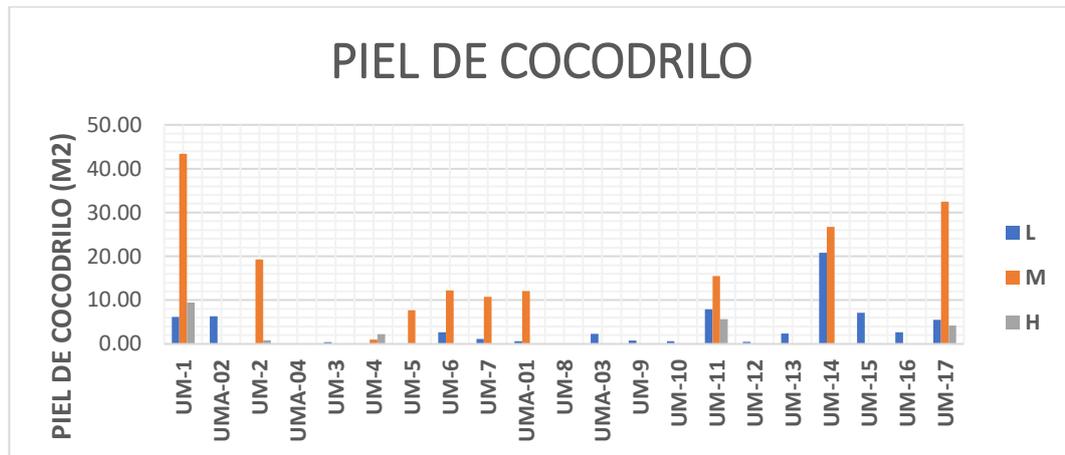
Figura 176: Distribución de deterioros de las UMs mediante la metodología del VANT – PIEL DE COCODRILO

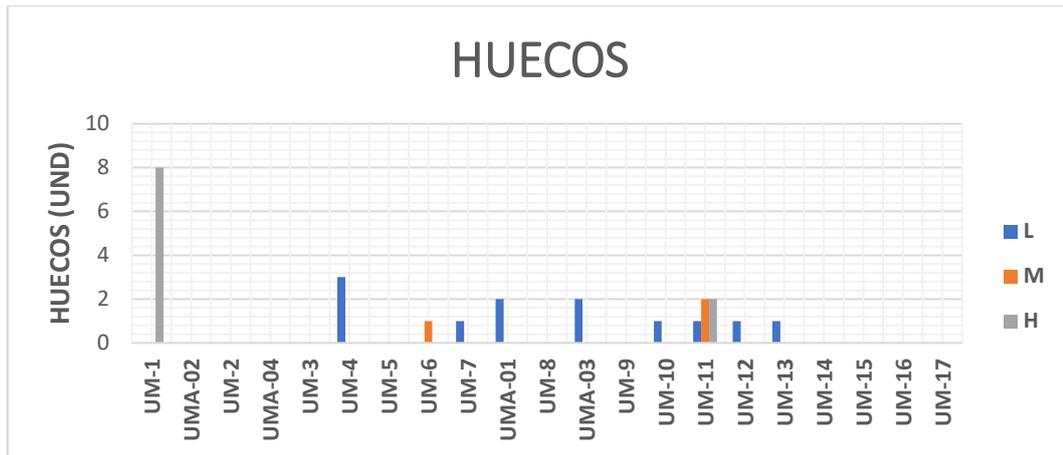
Figura 188: Distribución de deterioros de las UMs mediante la metodología del VANT – HUECOS
