# UNIVERSIDAD ANDINA DEL CUSCO

TESIS

“Evaluación del estado actual del pavimento flexible mediante la metodología tradicional del PCI y la metodología VANT en la Carretera Transversal 28G (Cusco - Pisac) ”

2022

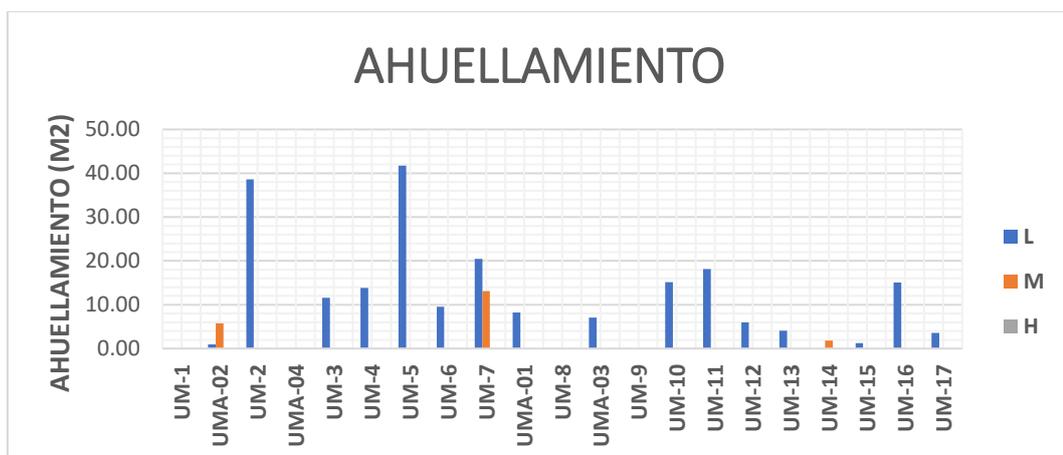
Figura 190: Distribución de deterioros de las UMs mediante la metodología del VANT – AHUELLAMIENTO

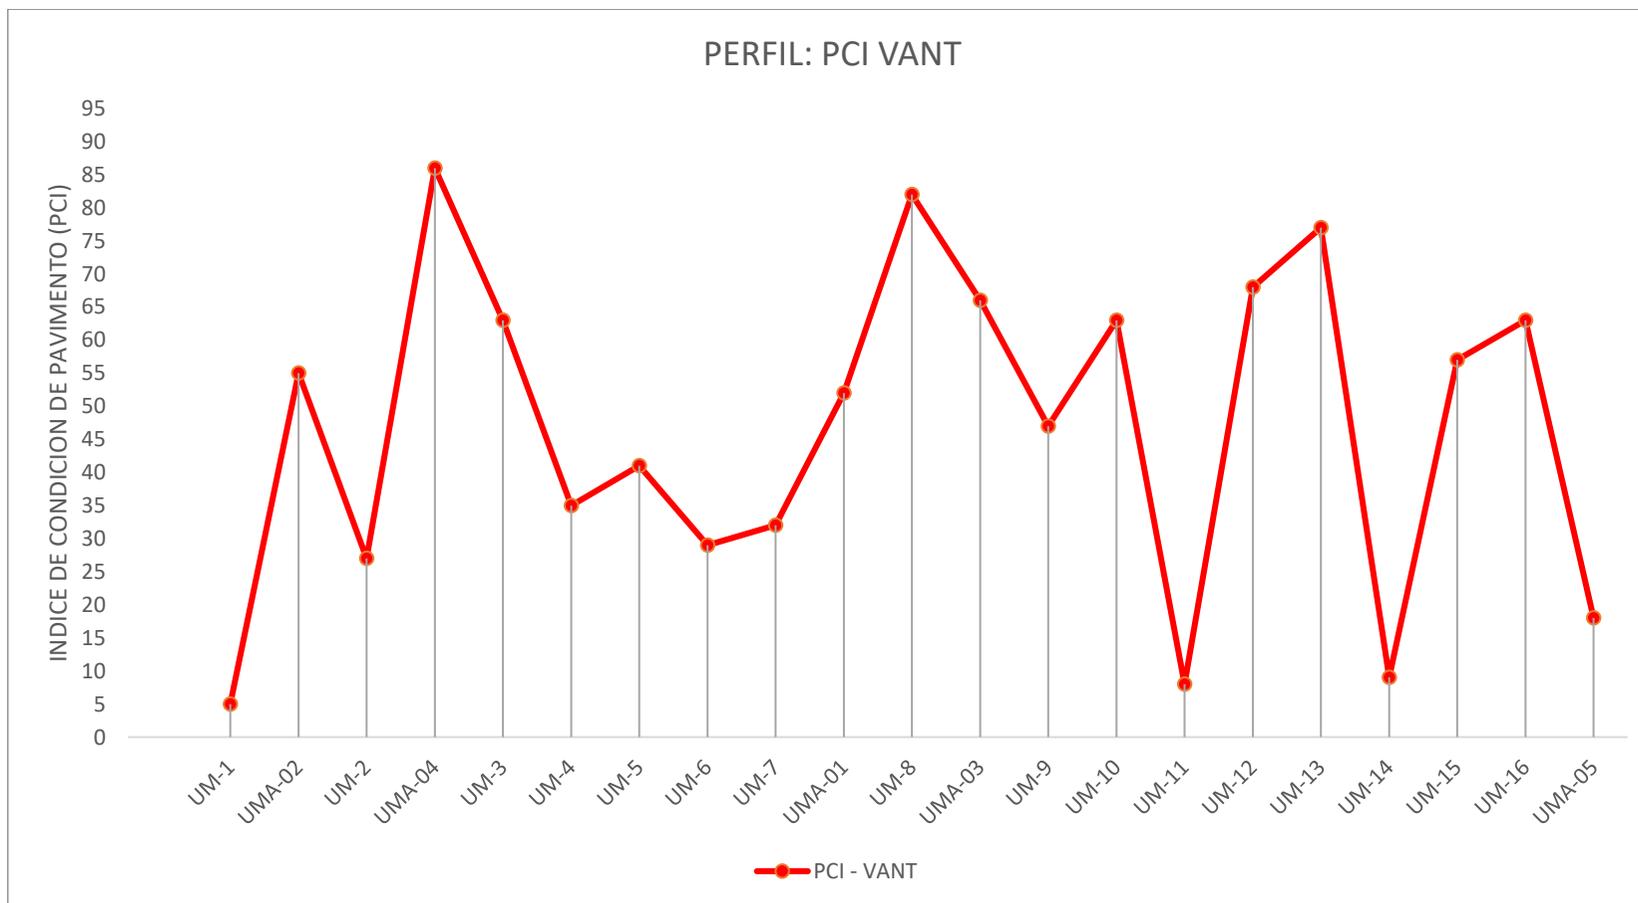
Se muestra a continuación el perfil del índice de condición de pavimento de las 21 Unidades de Muestra de la carretera 28G mediante la metodología VANT:

Figura 195: Perfil de los Resultados de las Unidades de Muestra mediante la Metodología VANT

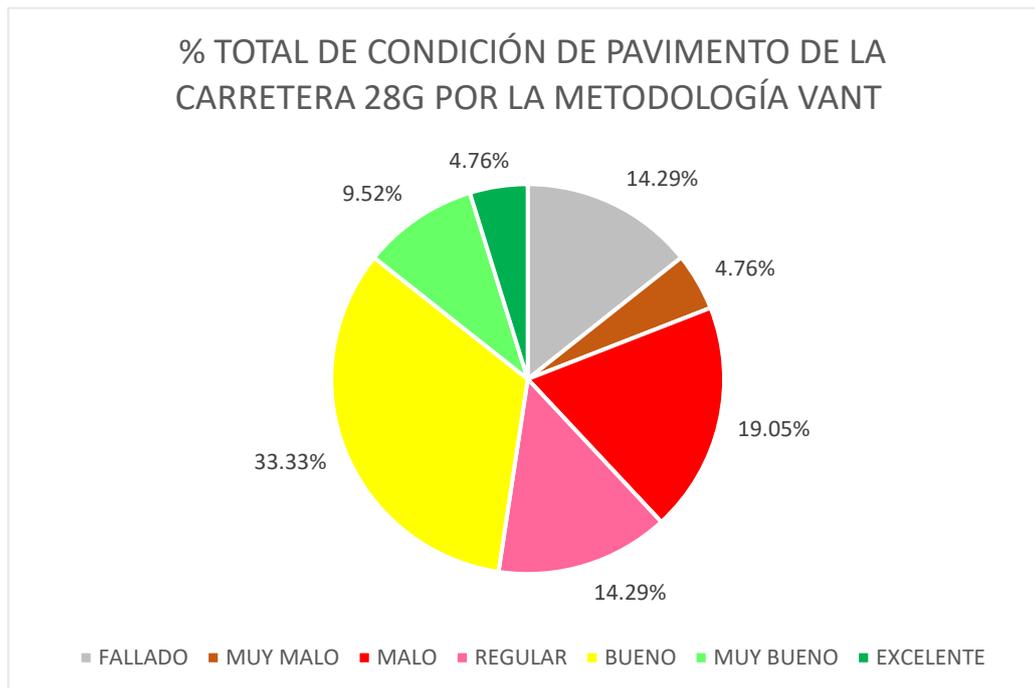
*Figura 196: Porcentaje de Condición de Pavimento de la Carretera 28 G mediante la Metodología VANT*  
Fuente: Elaboración propia

Se puede observar que en la evaluación de las 21 unidades de muestra que se evaluaron en la carretera 28G (Cusco – Pisac), existe un 14.29% en condición de “Fallado”, un 4.76% “Muy malo”, un 19.05% “Malo”, un 14.29% “Regular”, un 33.33% “Bueno”, un 9.52% “Muy bueno” y un 4.76% “Excelente”.

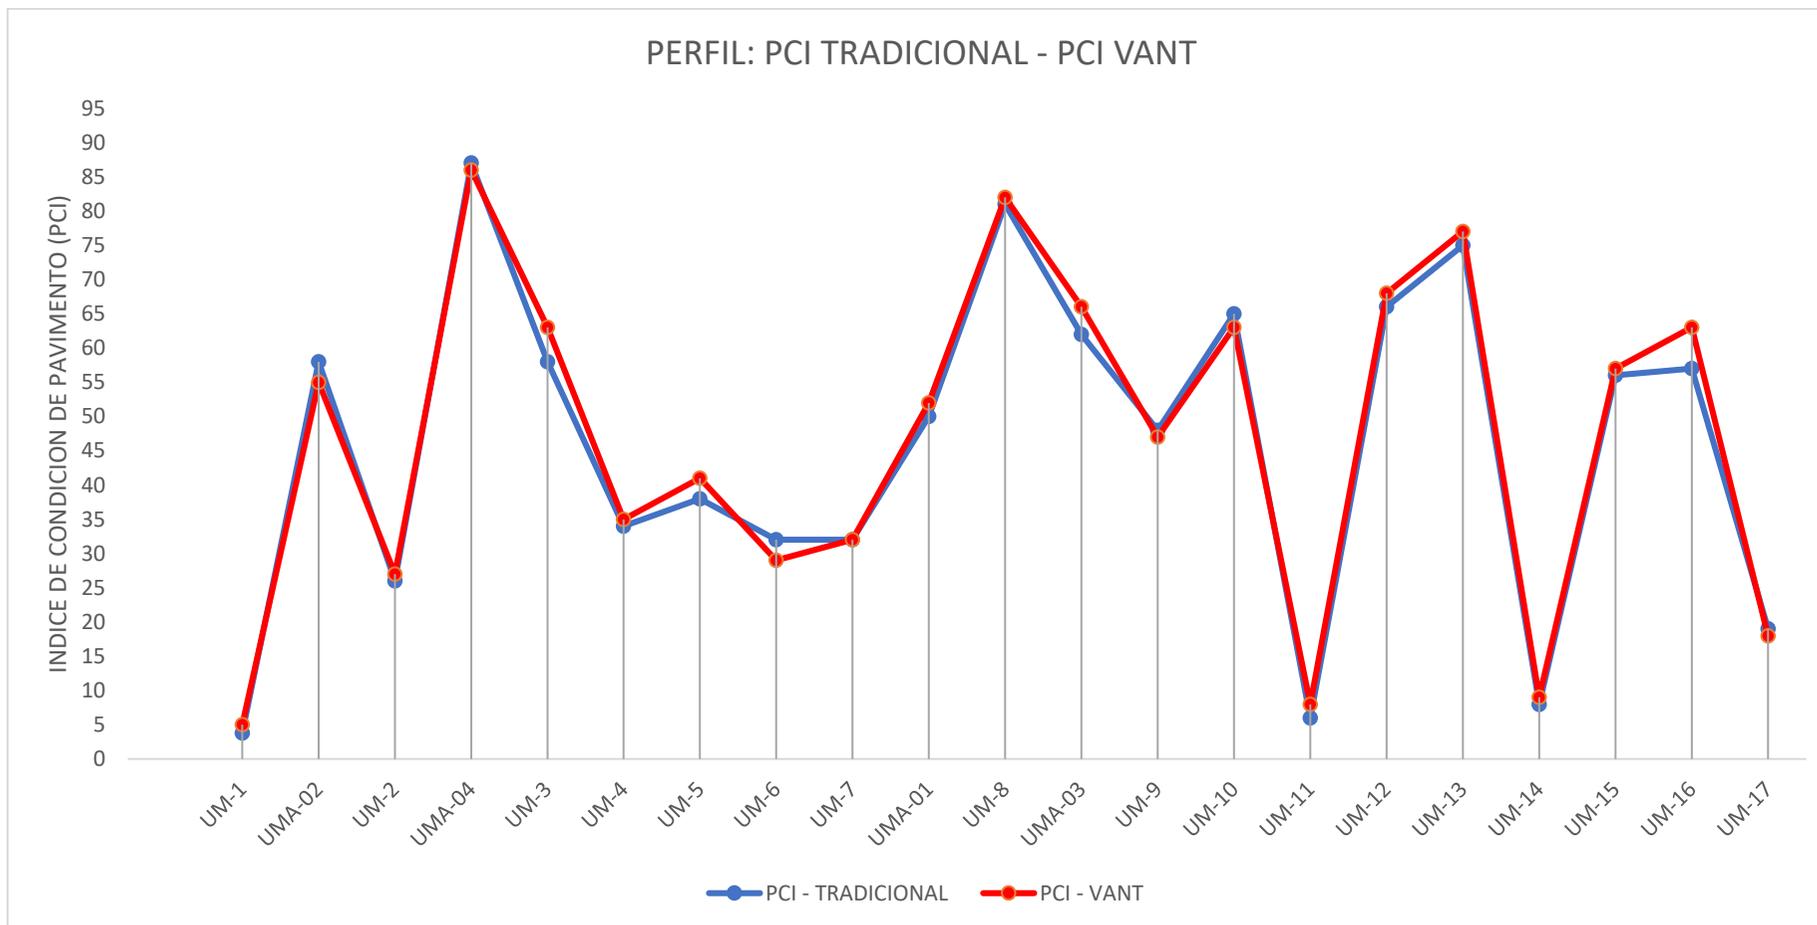
Verificación del contraste de los resultados de las 21 unidades de muestra tomadas mediante ambas metodologías, visualizando que no hay diferencias significativas entre los perfiles de índice de condición de pavimento de ambas metodologías.

Figura 197: Perfil de los Resultados de las Unidades de Muestra mediante la Metodología del PCI vs la Metodología VANT

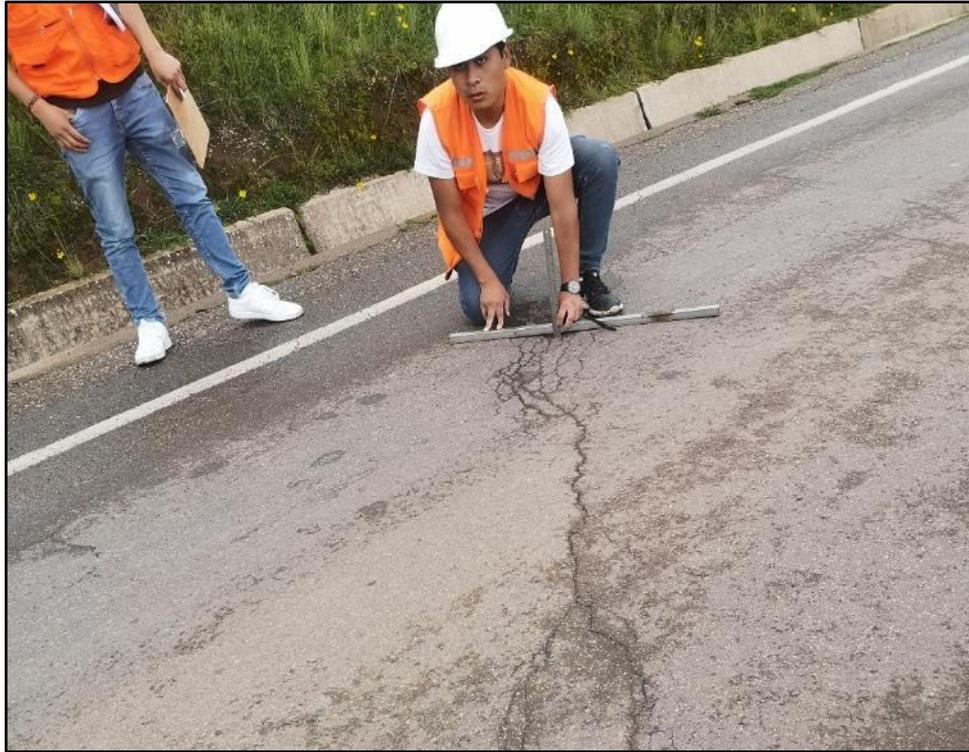
Unidad de muestra N°05

*Figura 228: Verificación de la depresión en el UM-05*  
Fuente: Elaboración propia

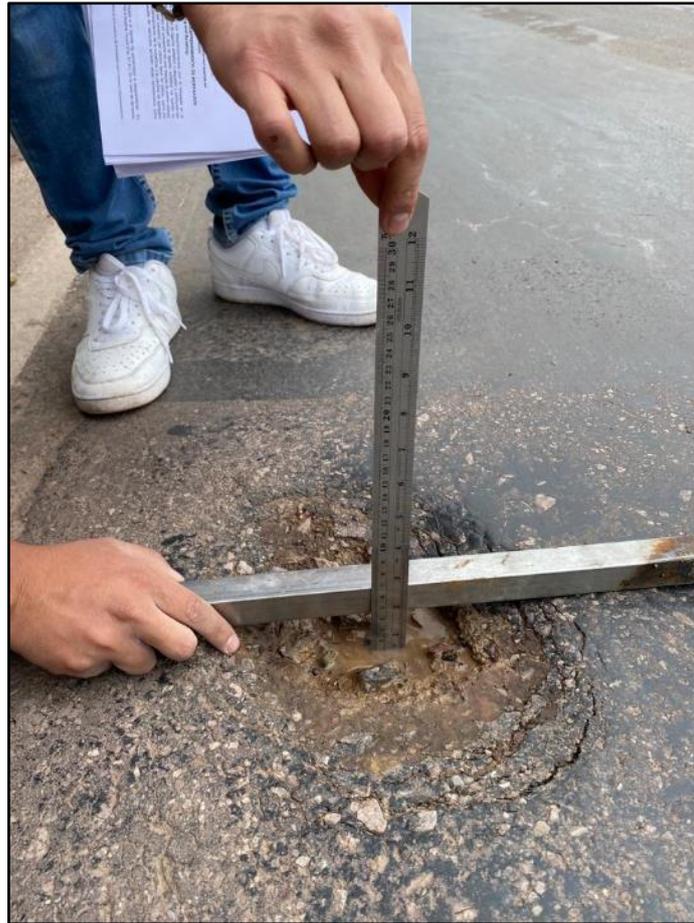
*Figura 232: Huevo con severidad media, mayor a los 25.4 mm*  
Fuente: Elaboración propia

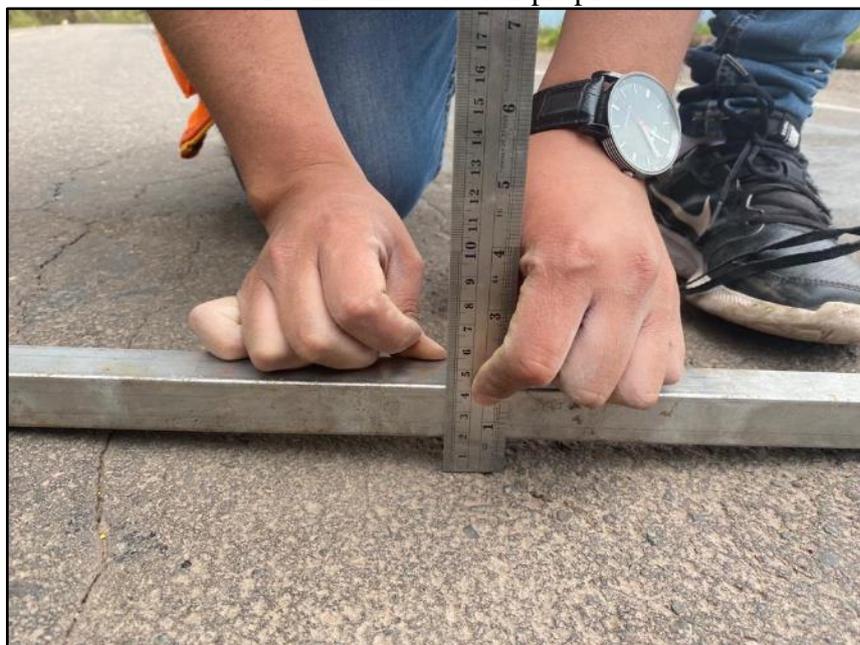
*Figura 233: Ahuellamiento de severidad baja, menor a los 13mm de altura*  
Fuente: Elaboración propia

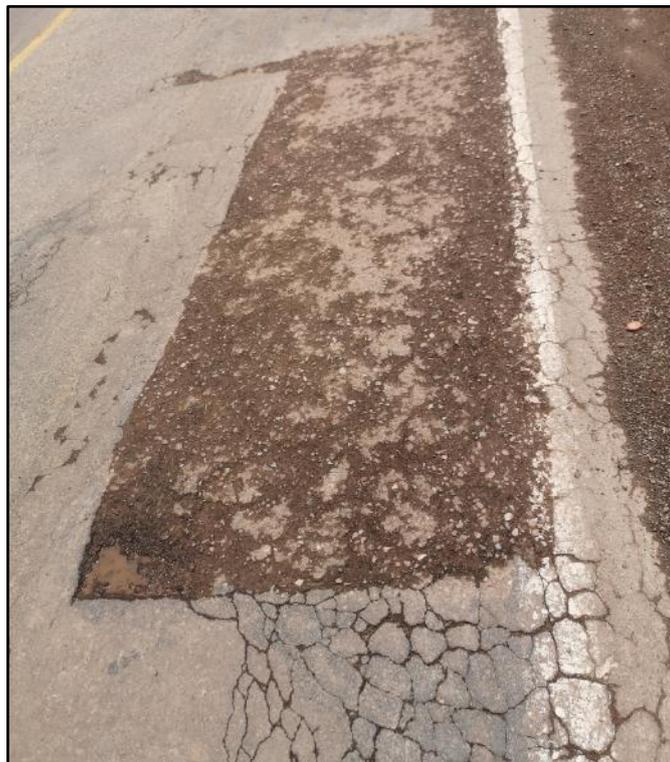
*Figura 243: Desprendimiento de agregados de severidad alta*  
Fuente: Elaboración propia

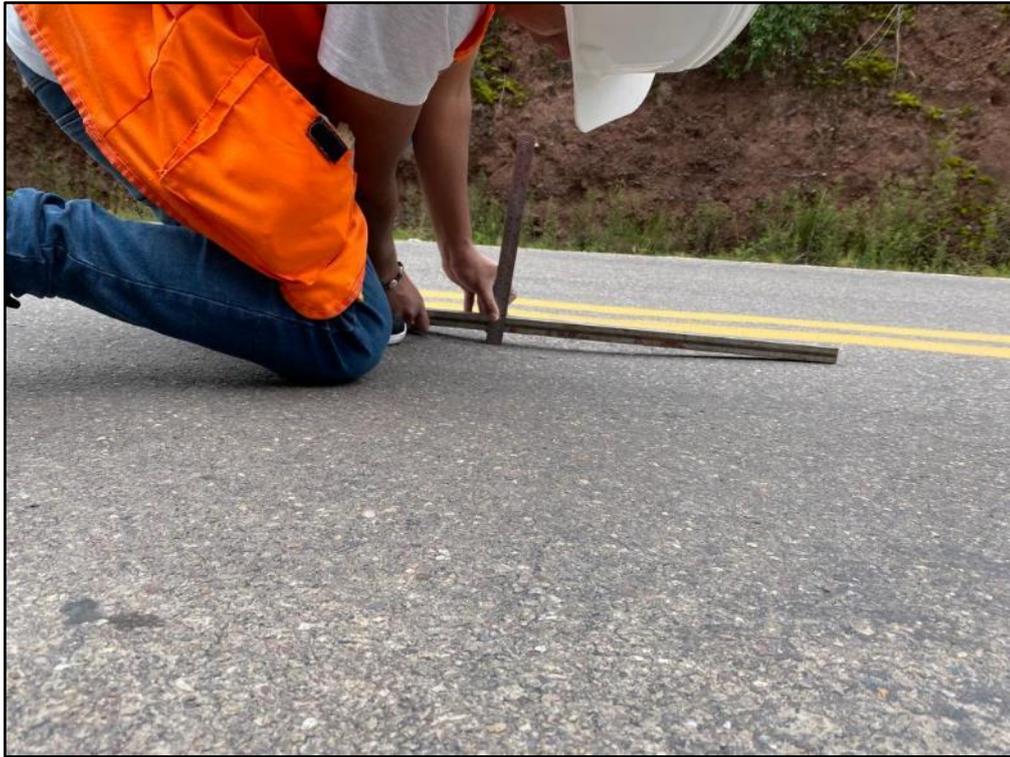
Unidad de muestra N°16

*Figura 252: Corrugación de nivel de severidad baja*  
Fuente: Elaboración propia

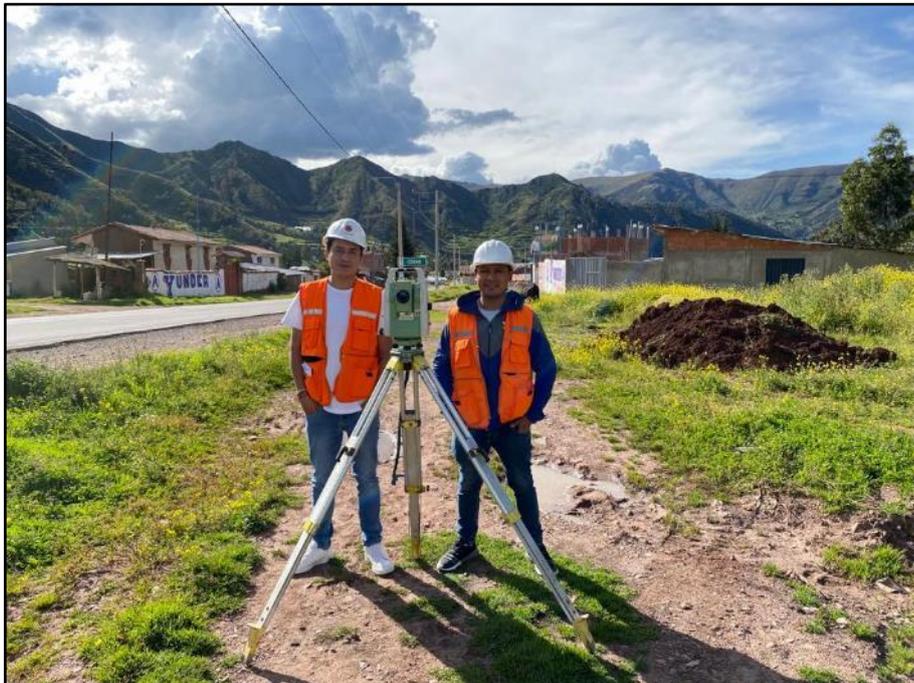
*Figura 259: Georreferenciación de puntos de foto control en el UMA-03*

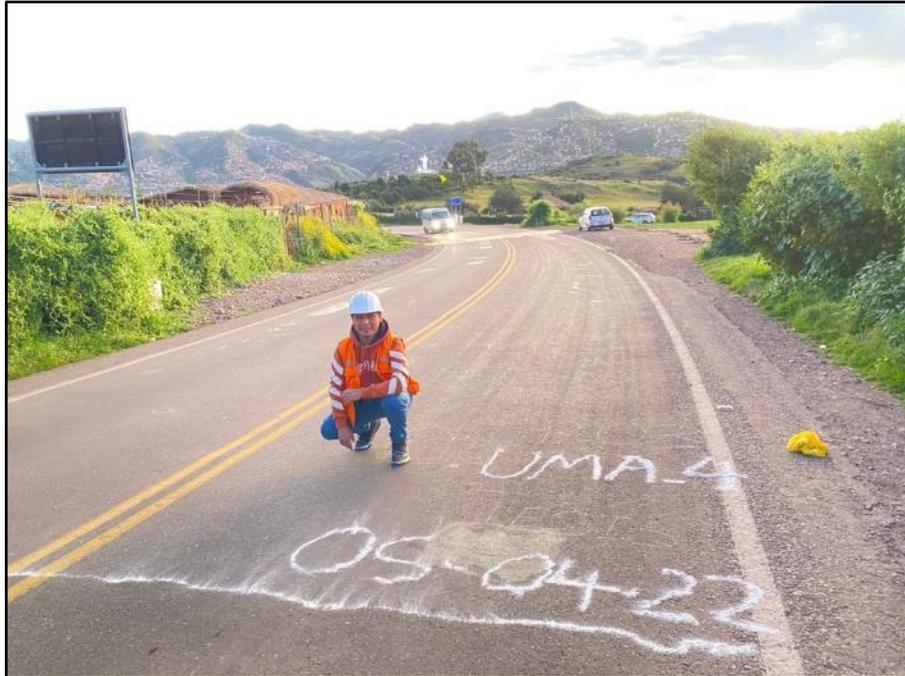
Unidad de muestra adicional N°04

*Figura 260: Recolección de datos del UMA-04 mediante la metodología tradicional del PCI*

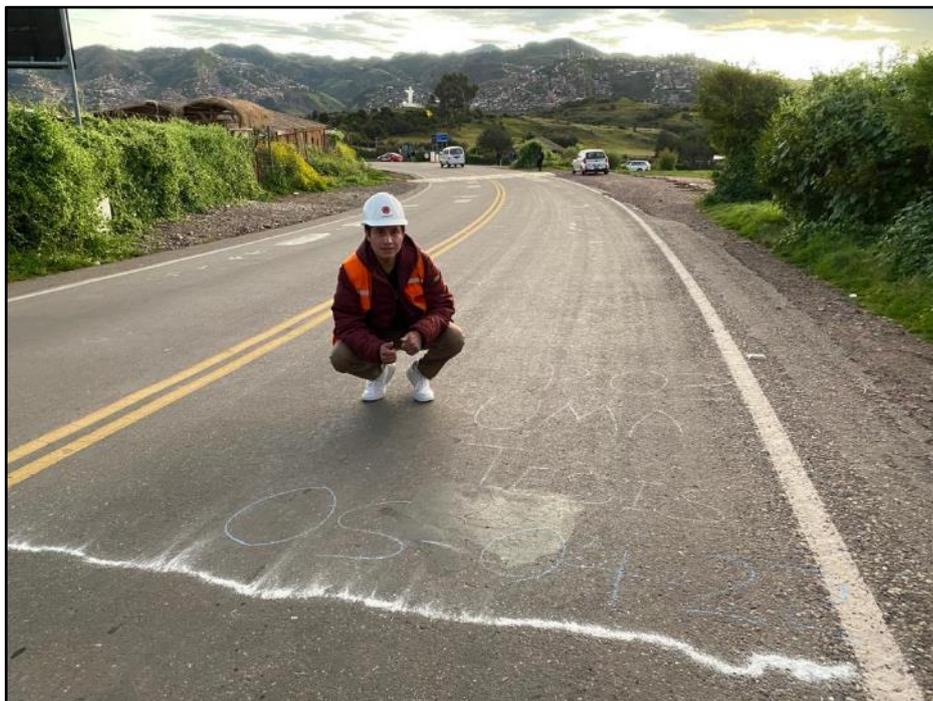
*Figura 261: Delimitación del UMA-04*

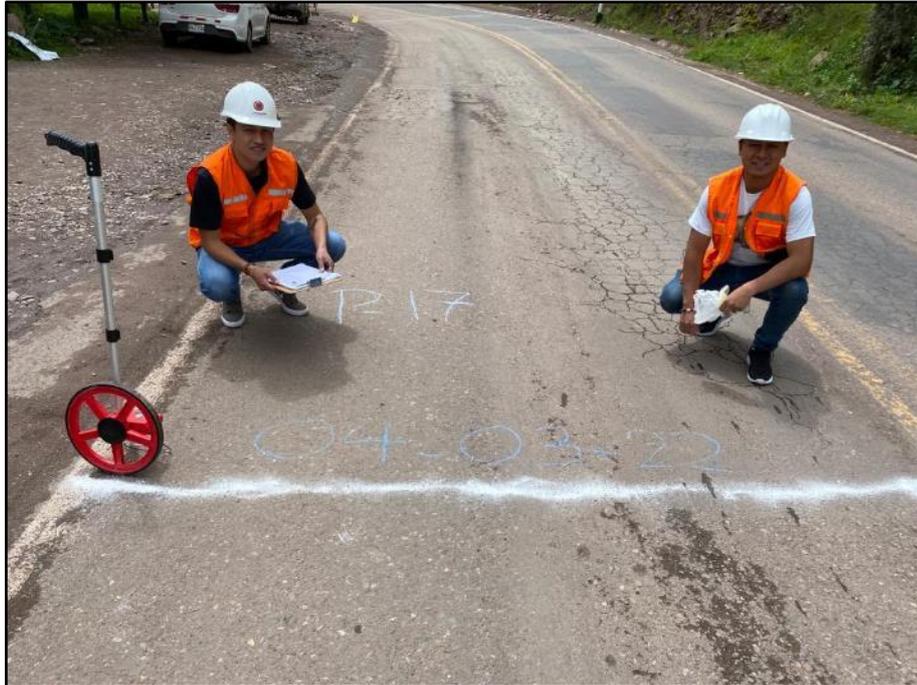
Unidad de muestra adicional N°05

*Figura 262: Recolección de datos del UMA-05 mediante la metodología tradicional del PCI*

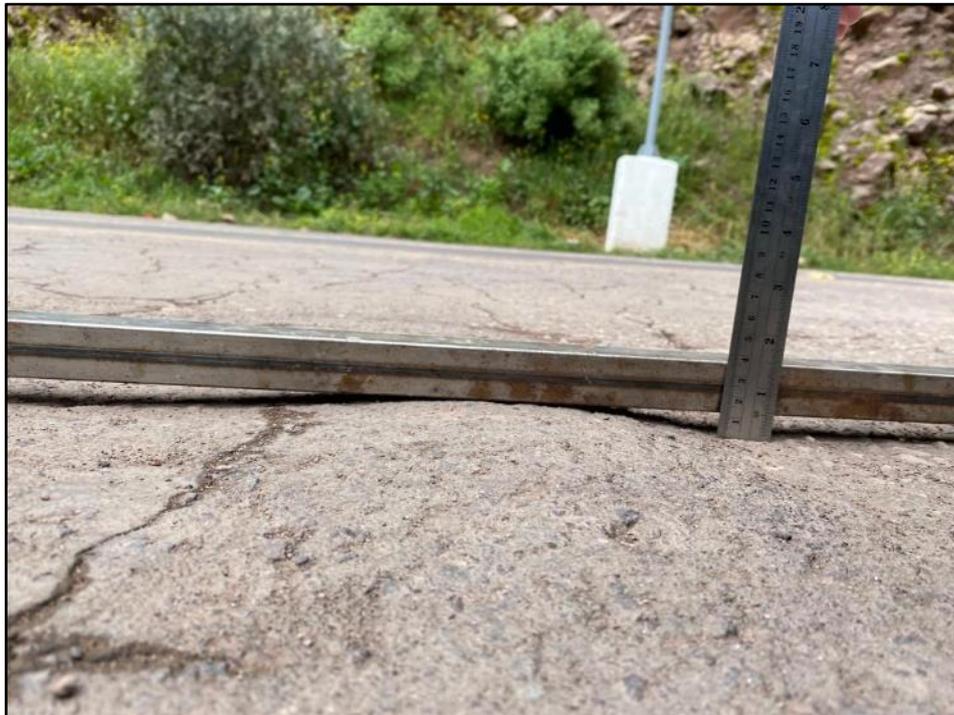
*Figura 263: Corrugación con un nivel de severidad media*
