# UNIVERSIDAD ANDINA DEL CUSCO

“APLICACIÓN DE LOS MÉTODOS PCI Y VIZIR EN EL ANÁLISIS DE LA  
CONDICIÓN SUPERFICIAL DE CARRETERAS Y SU RELACIÓN CON EL  
ÍNDICE DE RUGOSIDAD, PARA PROPONER ALTERNATIVAS DE  
MANTENIMIENTO EN ZONAS URBANAS, CASO: URBANIZACIÓN LA  
FLORIDA DE LA CIUDAD DE CUSCO, AÑO 2022”

Bach. Rodolfo Eliot Suma De la Colina

Bach. Vladimir Corrales Cusi

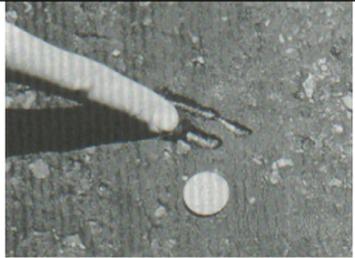
*Severidad de falla Exudación*

Severidad		
L	M	H
La exudación ha ocurrido solamente en un grado muy ligero y es detectable únicamente durante unos pocos días del año. El asfalto no se pega a los zapatos o a los vehículos.	La exudación ha ocurrido hasta un punto en el cual el asfalto se pega a los zapatos y vehículos únicamente durante unas pocas semanas del año.	La exudación ha ocurrido de forma extensa y gran cantidad de asfalto se pega a los zapatos y vehículos al menos durante varias semanas al año.

Ocurre cuando el asfalto llena los vacíos de la mezcla en medio de altas temperaturas ambientales y entonces se expande en la superficie del pavimento. Debido a que el proceso de exudación no es reversible durante el tiempo frío, el asfalto se acumulará en la superficie.

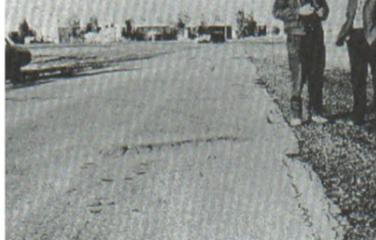
*Severidad de falla Abultamientos y hundimientos*

Severidad		
L	M	H
Los abultamientos o hundimientos originan una calidad de tránsito de baja severidad.	Los abultamientos o hundimientos originan una calidad de tránsito de severidad media.	Los abultamientos o hundimientos originan una calidad de tránsito de severidad alta.

Pueden ser causados por varios factores, que incluyen: 1. Levantamiento o combadura de losas de concreto de cemento Pórtland con una sobrecarpeta de concreto asfáltico. 2. Expansión por congelación (crecimiento de lentes de hielo). 3. Infiltración y elevación del material en una grieta en combinación con las cargas del tránsito (algunas veces denominado “tenting”).

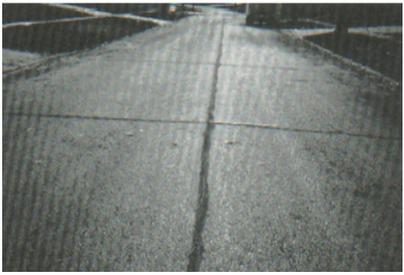
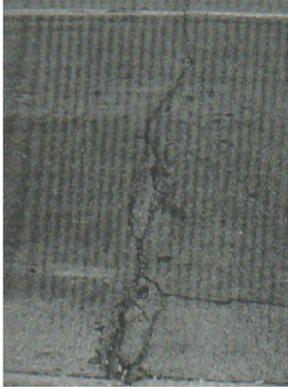
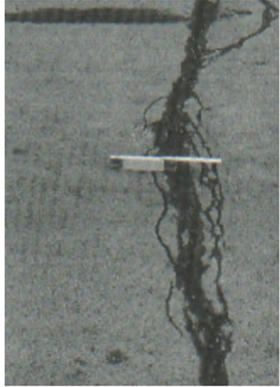
*Severidad de falla Grieta de reflexión de junta*

Severidad		
L	M	H
<p>Existe una de las siguientes condiciones:</p> <ol style="list-style-type: none"> <li>Grieta sin relleno de ancho menor que 10.0 mm, o</li> <li>Grieta rellena de cualquier ancho (con condición satisfactoria del material llenante).</li> </ol>	<p>Existe una de las siguientes condiciones:</p> <ol style="list-style-type: none"> <li>Grieta sin relleno con ancho entre 10.0 mm y 76.0 mm.</li> <li>Grieta sin relleno de cualquier ancho hasta 76.0 mm rodeada de un ligero agrietamiento aleatorio.</li> <li>Grieta rellena de cualquier ancho rodeada de un ligero agrietamiento aleatorio.</li> </ol>	<p>Existe una de las siguientes condiciones:</p> <ol style="list-style-type: none"> <li>Cualquier grieta rellena o no, rodeada de un agrietamiento aleatorio de media o alta severidad.</li> <li>Grietas sin relleno de más de 76.0 mm.</li> <li>Una grieta de cualquier ancho en la cual unas pocas pulgadas del pavimento alrededor de la misma están severamente fracturadas (la grieta está severamente fracturada).</li> </ol>

<p>estas grietas son causadas principalmente por el movimiento de la losa de concreto de cemento, inducido por temperatura o humedad, bajo la superficie de concreto asfáltico.</p>

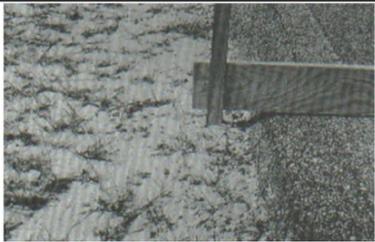
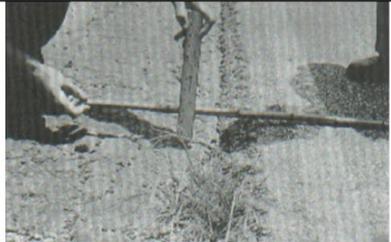
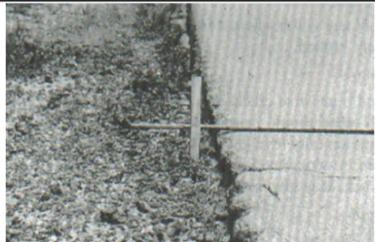
*Severidad de falla Desnivel carril / berma*

Severidad		
L	M	H
La diferencia en elevación entre el borde del pavimento y la berma está entre 25.0 y 51.0 mm.	La diferencia está entre 51.0 mm y 102.0 mm.	La diferencia en elevación es mayor que 102.00 mm.

Este daño se debe a la erosión de la berma, el asentamiento berma o la colocación de sobrecarpetas en la calzada sin ajustar el nivel de la berma

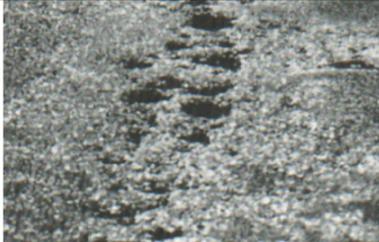
*Severidad de falla Desprendimiento de agregados*

Severidad		
L	M	H
Han comenzado a perderse los agregados o el ligante. En algunas áreas la superficie ha comenzado a deprimirse. En el caso de derramamiento de aceite, puede verse la mancha de este, pero la superficie es dura y no puede penetrarse con una moneda	Se han perdido los agregados o el ligante. La textura superficial es moderadamente rugosa y ahuecada. En el caso de derramamiento de aceite, la superficie es suave y puede penetrarse con una moneda.	Se han perdido de forma considerable los agregados o el ligante. La textura superficial es muy rugosa y severamente ahuecada. Las áreas ahuecadas tienen diámetros menores que 10.0 mm y profundidades menores que 13.0 mm; áreas ahuecadas mayores se consideran huecos. En el caso de derramamiento de aceite, el ligante asfáltico ha perdido su efecto ligante y el agregado está suelto.

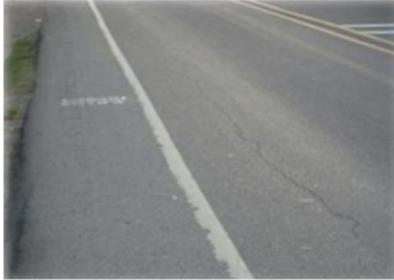
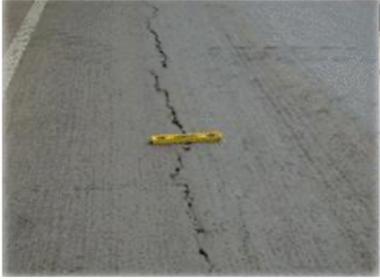
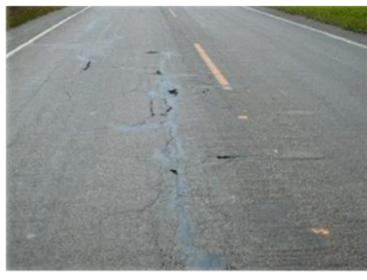
*Fisuras longitudinales por fatiga (FLF)*

Severidad		
1	2	3
Fisuras finas en la huella de rodamiento < 6 mm	Fisuras abiertas y con cierta frecuencia se encuentran ramificadas.	Fisuras muy ramificadas y/o muy abiertas. Bordes de fisuras ocasionalmente degradados

Las causas más comunes de este tipo de deterioro son los altos esfuerzos horizontales de tensión producidos por las llantas de los vehículos pesados, así como una baja rigidez de la capa asfáltica superior, a causa de las altas temperaturas superficiales.

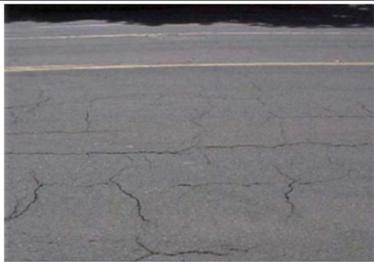
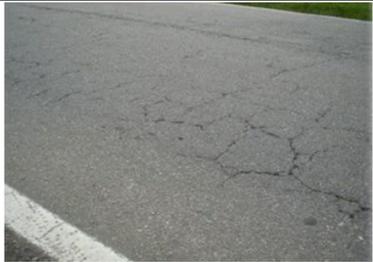
*Severidad de falla Fisuras piel de cocodrilo (FPC)*

Severidad		
1	2	3
Formación de mallas grandes (>500mm), con fisuras finas, sin pérdida de material	Presencia de mallas más densas (<500mm), con pérdida ocasional de material, desprendimiento y ojos de pescado en formación	Presencia de mallas densas con fisuras muy abiertas y fragmentos separados (<200mm), con pérdida ocasional y/o generalizada de material.

La causa principal de estas fisuras es la fatiga de las capas asfálticas sometidas a repeticiones de cargas en un mismo sitio, superiores a las permisibles. Otra causa puede ser la insuficiencia estructural del pavimento.

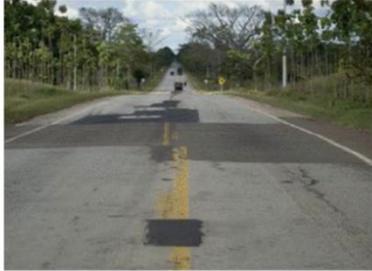
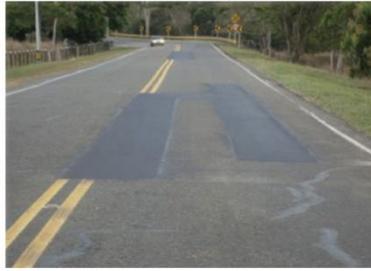
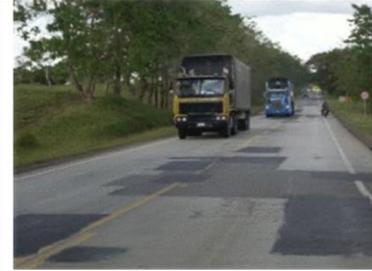
*Severidad de falla Bacheos y parcheos (B)*

Severidad		
1	2	3
Intervención superficial ligada a deterioro Tipo B	Intervenciones ligadas a deterioros Tipo A. Comportamiento satisfactorio de la reparación.	Intervenciones ligadas a deterioros Tipo A. Ocurrencia de fallas en la zona reparada.

Las causas pueden estar asociadas a deficiencias en el drenaje subterráneo produciendo retención de agua en estas áreas; deficiencias en el proceso constructivo (contaminación de materiales; mala compactación); así como deterioro progresivo y permanente, producto de una inadecuada intervención en parcheos y bacheos anteriores.

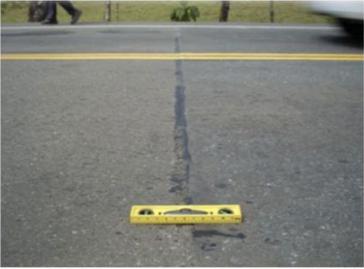
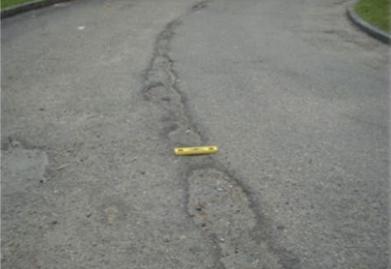
*Severidad de falla Fisura longitudinal de junta de construcción (FLJ) y transversal de junta de construcción (FTJ).*

Severidad		
1	2	3
Fina y única < 6 mm	Ancha sin desprendimiento $\geq 6$ mm. Fina y ramificada.	Ancha > 6mm con desprendimientos o ramificada

Generalmente, la causa principal de este deterioro está asociada a un proceso constructivo deficiente de la junta longitudinal y/o transversal, el cual puede involucrar falta de ligante en las paredes de la junta, o deficiencia en la compactación de la mezcla asfáltica. También, puede obedecer al reflejo de juntas de un pavimento de concreto hidráulico existente en capas inferiores.

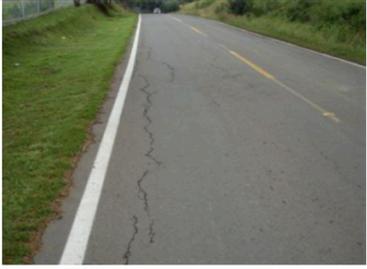
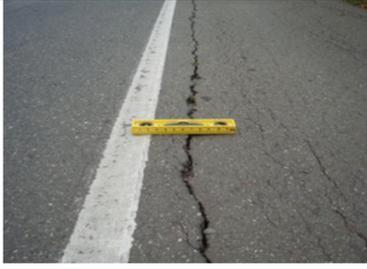
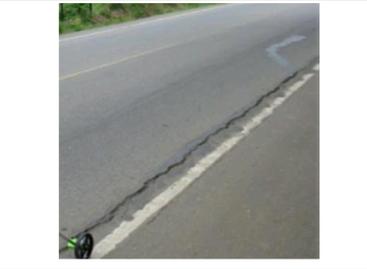
*Severidad de falla Fisuras de borde (FB)*

Severidad		
1	2	3
Fisuras finas < 6 mm	Fisuras anchas $\geq 6\text{mm}$ sin desprendimientos	Fisuras anchas Ancha $\geq 6\text{mm}$ con desprendimientos

<p>Sus causas pueden ser variadas. Una de las principales es la ausencia de berma o bordillo, lo cual se traduce en falta de confinamiento lateral de la estructura. Otras causas son: deficiencias en la compactación en el borde del pavimento; aplicación de cargas muy cerca del borde del pavimento; abertura de una junta de ampliación de calzada y cambios volumétricos de los suelos de subrasante por modificación estacional de la humedad.</p>

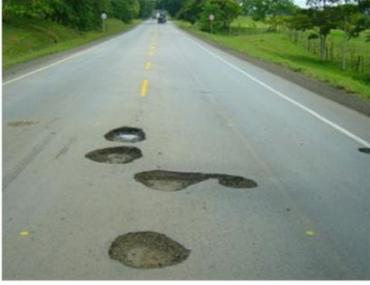
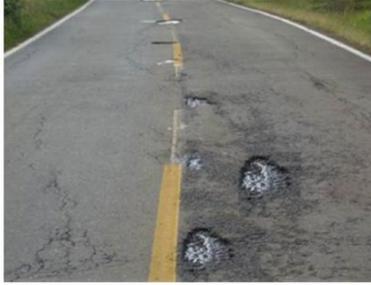
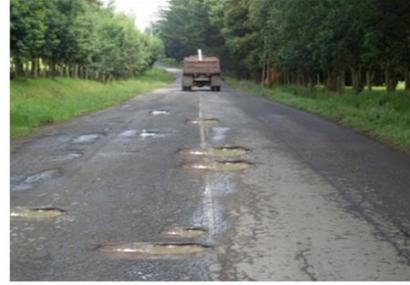
*Severidad de falla Ojos de pescado (O)*

Severidad		
1	2	3
Cantidad: < 5 Diámetro: ≤ 300mm	Cantidad: 5 a 10 Diámetro: ≤ 300mm Cantidad: < 5 Diámetro: ≤ 1000mm	Cantidad: > 10 Diámetro: ≤ 300mm Cantidad: 5 a 10 Diámetro: ≤ 1000mm

Su origen puede estar asociado al avance de otro tipo de deterioros, como las fisuras tipo piel de cocodrilo. También, se pueden producir por espesores insuficientes de las capas asfálticas, así como por retención de agua en áreas fisuradas y/o deformadas.

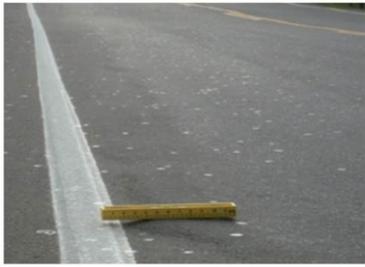
*Severidad de falla Desplazamiento o abultamiento o ahuellamiento de la mezcla (DM)*

Severidad		
1	2	3
Profundidad < 20 mm	Profundidad entre 20mm y 40 mm	Profundidad > a 40 mm

Este tipo de deterioro se origina por la deficiencia de estabilidad de la mezcla asfáltica, por el uso de agregados redondeados, por una dosificación de asfalto en exceso o por el empleo de asfaltos blandos.

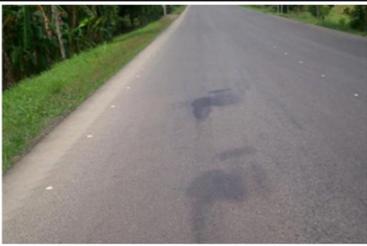
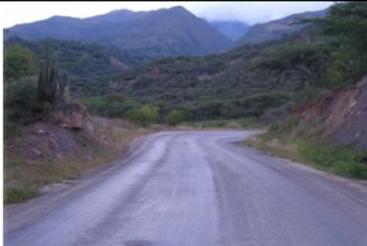
*Severidad de falla Exudación (EX)*

Severidad		
1	2	3
Se presenta de forma puntual en un área específica.	Se presenta continua sobre el área o trayectoria por donde circula la rueda del vehículo.	Se presenta continua y muy marcada en diversas áreas de la superficie del pavimento.

La exudación se debe principalmente a defectos en la manufactura de la mezcla, asociados a una cantidad excesiva de asfalto o un contenido muy bajo de vacíos con aire.

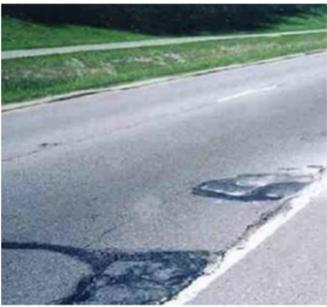
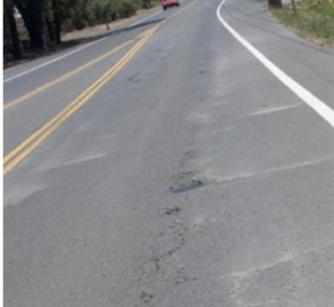
*Severidad de falla Afloramiento de mortero (AM)*

Severidad		
1	2	3
Localizados y apenas perceptibles	Intensos	Muy intensos

La ausencia o un inadecuado sistema de drenaje interno resulta ser la causa principal de este tipo de deterioro, el cual se presenta en zonas fisuradas no tratadas a tiempo por donde se registra la expulsión, hacia la superficie, de agua mezclada junto con material fino de la base.

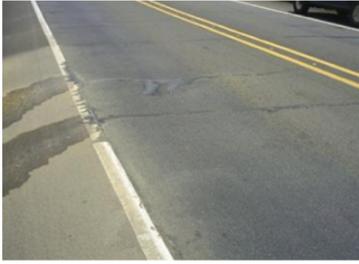
*Severidad de falla Afloramiento de agua (AA)*

Severidad		
1	2	3
Localizados y apenas perceptibles	Intensos	Muy intensos

La carencia de un adecuado sistema de drenaje interno resulta ser la causa principal de este tipo de deterioro

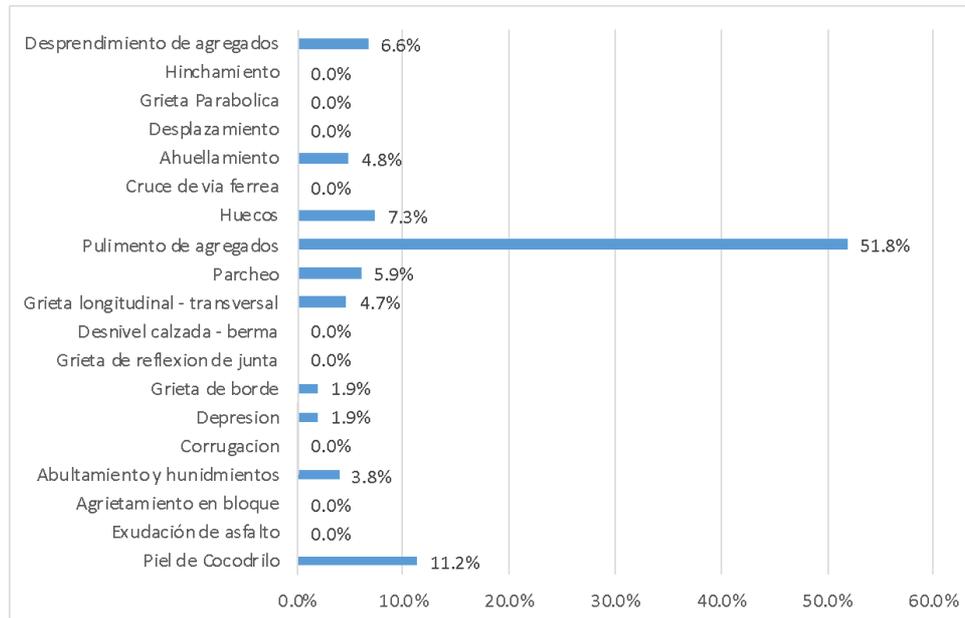
**Figura 21**

*Fallas existentes encontradas mediante el método PCI*

Con se observa, el tipo de falla con mayor presencia es el pulimento de agregados con el 51.8% del área fallida, luego se encuentra la falla de piel de cocodrilo con el 11.2% y los huecos en vía con el 7.3%. También se debe mencionar que la unidad de medida para algunas fallas es diferente, algunas se contabilizan mediante metros cuadrados (m<sup>2</sup>), unidades y metros lineales, por lo que el porcentaje de cobertura es solo una aproximación comparativa entre el total de fallas.

La recolección de muestras señala además que solo existen 10 tipos de fallas de las 19 a observar, quedando así 9 tipos que no tendrían presencia en un entorno más urbano como es el caso de este estudio. Debido a esto y como la metodología lo especifica se deben considerar a estas fallas como “incidentes” ya que posteriormente se presenta las propuestas de intervención.

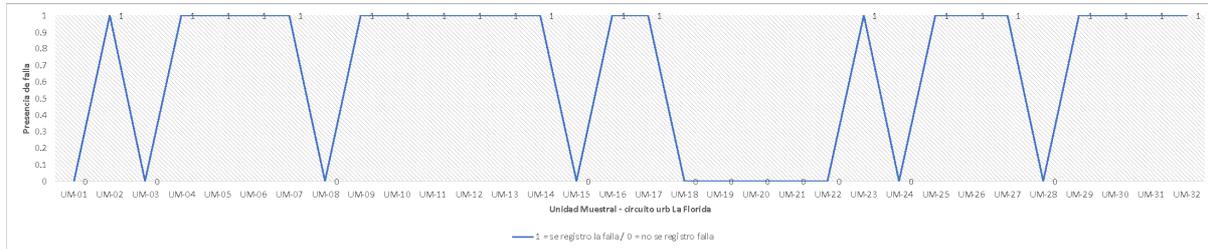
**Figura 22**

*Presencia de falla “Piel de cocodrilo” en la urbanización La Florida*

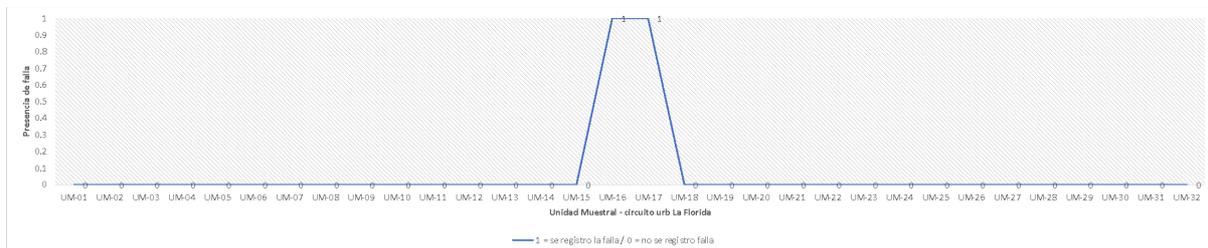
**Figura 23**

*Presencia de falla “Abultamiento y hundimientos” en la urbanización La Florida*

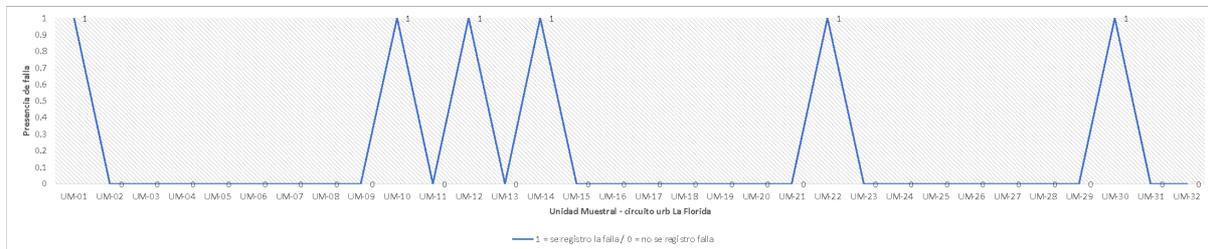
**Figura 24**

*Presencia de falla “Depresión” en la urbanización La Florida*

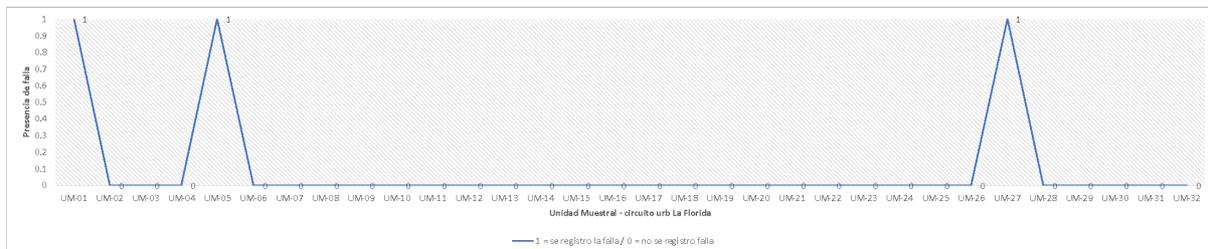
**Figura 25**

*Presencia de falla “Grieta de borde” en la urbanización La Florida*

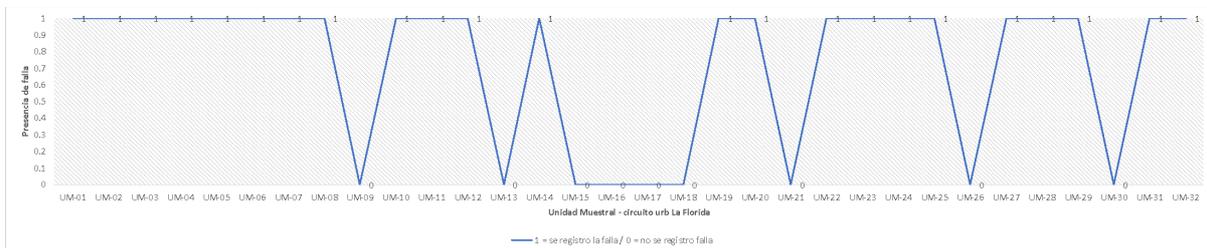
**Figura 27**

*Presencia de falla “Parcheo” en la urbanización La Florida*

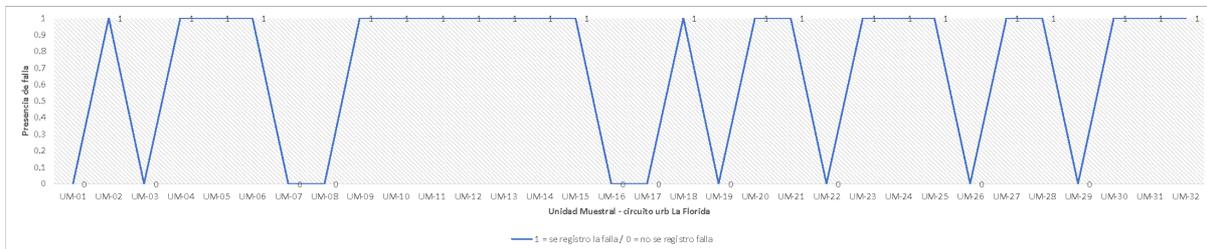
**Figura 28**

*Presencia de falla “Pulimento de agregados” en la urbanización La Florida*

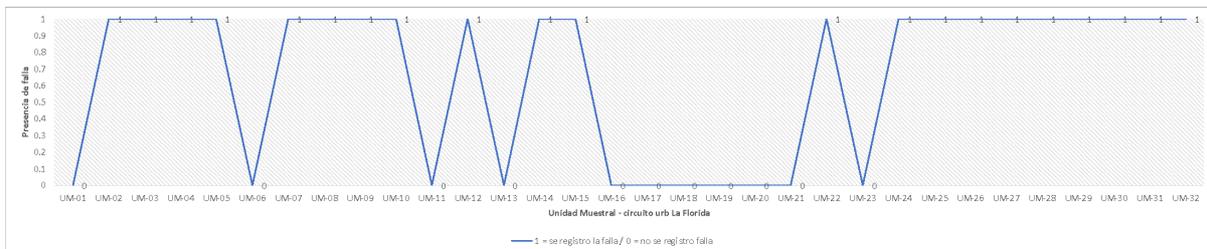
**Figura 29**

*Presencia de falla “Huecos” en la urbanización La Florida*

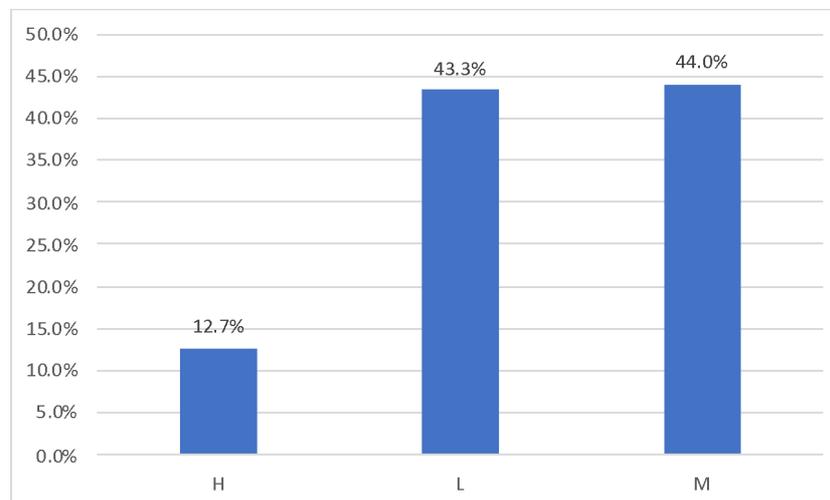
**Figura 32**

*Severidad de fallas mediante método PCI en la urbanización La Florida*

Como se observa la severidad baja (L) y media (M) son las que tienen mayor presencia entre todas las fallas registradas, con un 43.3% y 44% respectivamente; aun así se debe revisar más adelante las fallas con severidad alta (H) y si estas pudieran requerir una mayor atención.

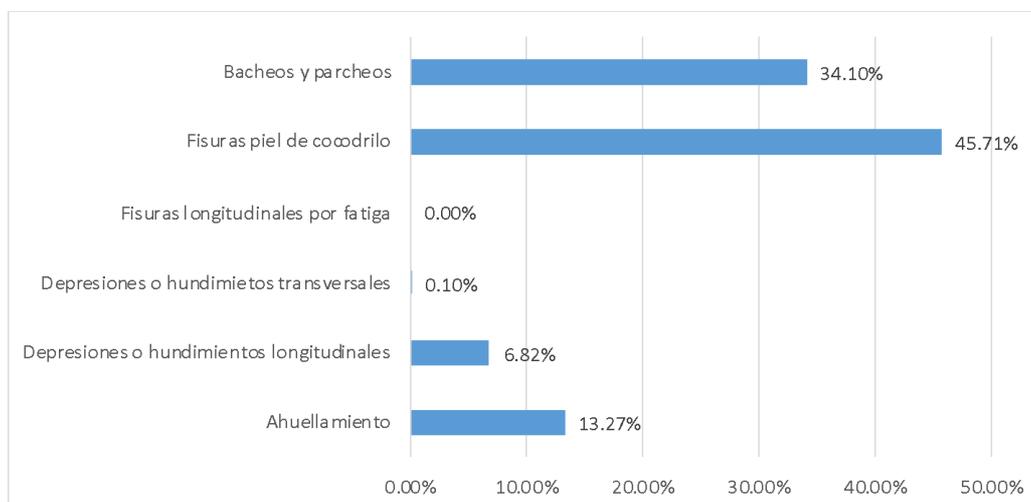
**Figura 36**

*Fallas existentes encontradas mediante el método VIZIR – tipo A*

Para el primer caso de las fallas tipo A, las fisuras piel de cocodrilo fueron las más presentes con un 45.71% del total de área fallida; por debajo se encuentra los bacheos y parcheos con el 34.10% y ahuellamiento con el 13.27%. además, no se encontraron mientras para la falla de fisuras longitudinales por fatiga y solo un 0.1% está ocupado por la falla de depresiones o hundimiento transversales.

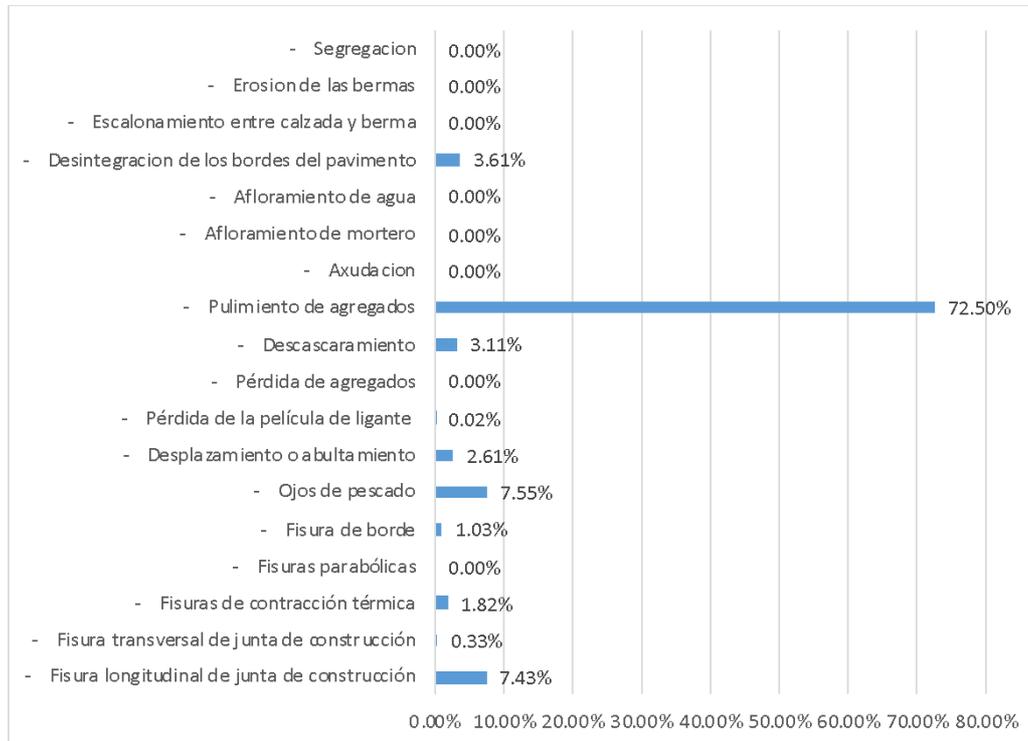
**Figura 37**

*Fallas existentes encontradas mediante el método VIZIR – tipo B*

En el caso de las fallas tipo B, el pulimiento de agregados es la más presente con el 72.50% del área fallida, por gran diferencia las que la siguen son las fallas de ojo de pescado con 7.55% y las fisuras longitudinales de junta de construcción con 7.43%. Además, de los 18 tipos de fallas que se mencionan en la metodología solo se encontraron 9.

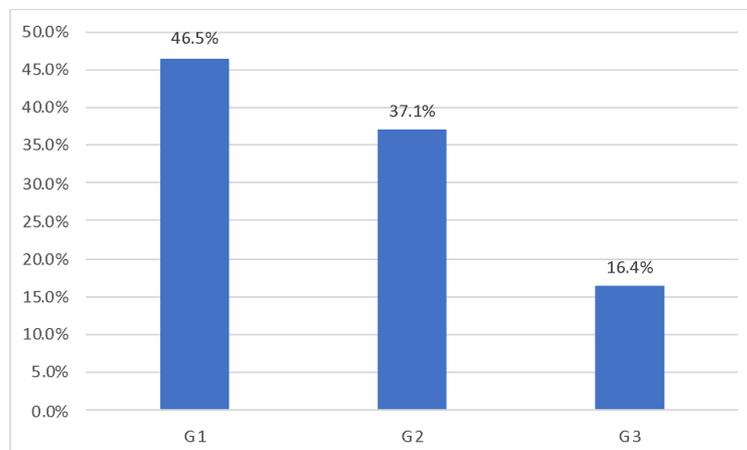
**Figura 52**

*Severidad de fallas mediante método VIZIR en la urbanización La Florida*

En un resumen general, el 46.5% de las fallas registradas en la urbanización La Florida mediante el método VIZIR son de grado 1 o bajas, el 37.1% son de grado 2 o regulares y el 16.4% de grado 3 o altas. También se debe mencionar que la guía metodológica señala para este índice que las fallas tipo B deben llegar hasta este punto en su análisis, mientras que de las fallas tipo A continúan con la obtención de valores del índice de fisuración, deformación y deterioro.

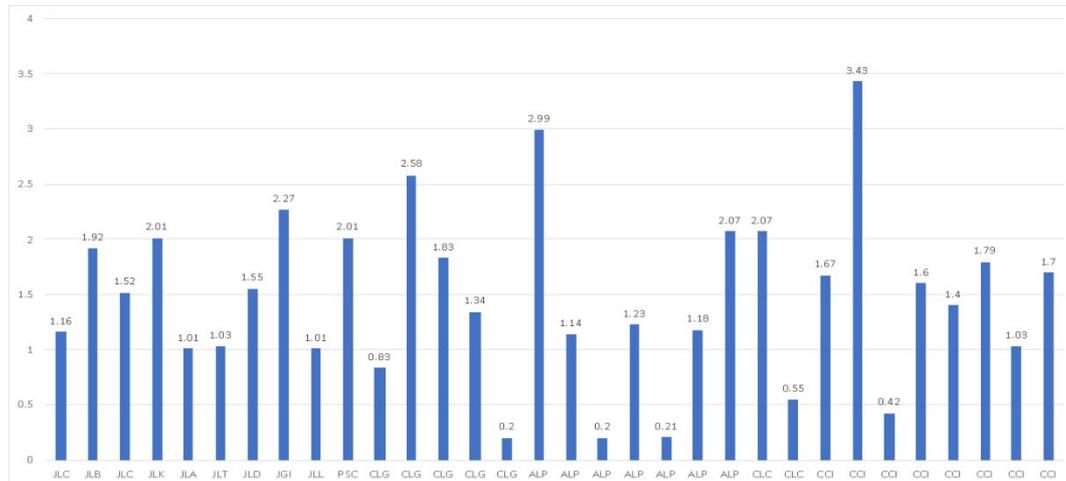
**Figura 53**

*Resultado del índice de Rugosidad por calle en la urbanización La Florida*

El índice de Rugosidad es una medida de la regularidad o buen acabado superficial del pavimento, en este caso se centra en la perspectiva que tiene el vehículo que transita por la vía, en cuanto a confort, seguridad y hasta costo, en este sentido las zonas urbanas tienen una importante utilidad con sus usuarios ya que estos son frecuentes, transitan todo el tiempo por las mismas vías y en general pueden influenciar a su calidad de vida. En el caso específico se encontró un valor máximo de IRI de 3.43 en la calle Cipreses que señalan las zonas con mayor dificultad de tránsito e inconvenientes con los usuarios de la zona; mientras que los valores más bajos se encuentran en la Av. Los Pinos y Cl. Las Gardenias con 0.2, debido a que es una zona recientemente restaurada.

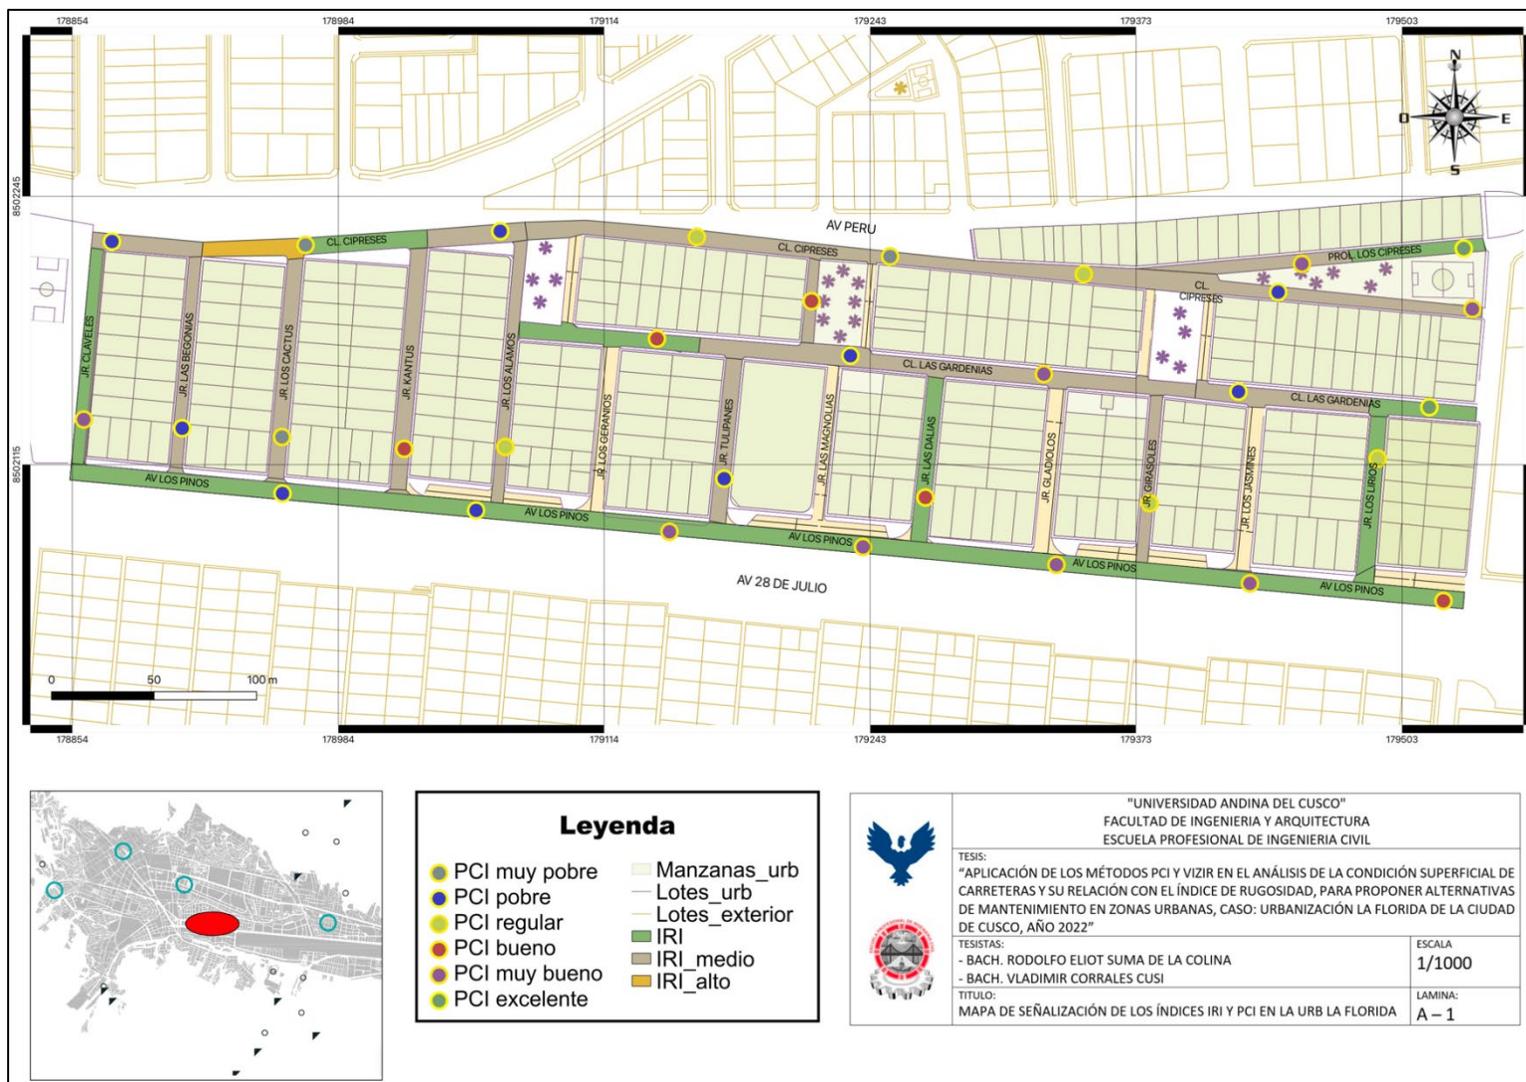
Figura 54

Mapa de identificación de los índices IRI y PCI en la Urb. La Florida

El mapa presentado es el punto de partida para el desarrollo de un plan de intervención, a continuación, se presenta el segundo elemento, que se refiere a una matriz con los métodos de intervención más adecuados para el tipo de fallas más frecuentes, este permitirá que el responsable de la zona, en este caso el municipio distrital pueda contar con ambas herramientas para tomar medidas con mayor facilidad.

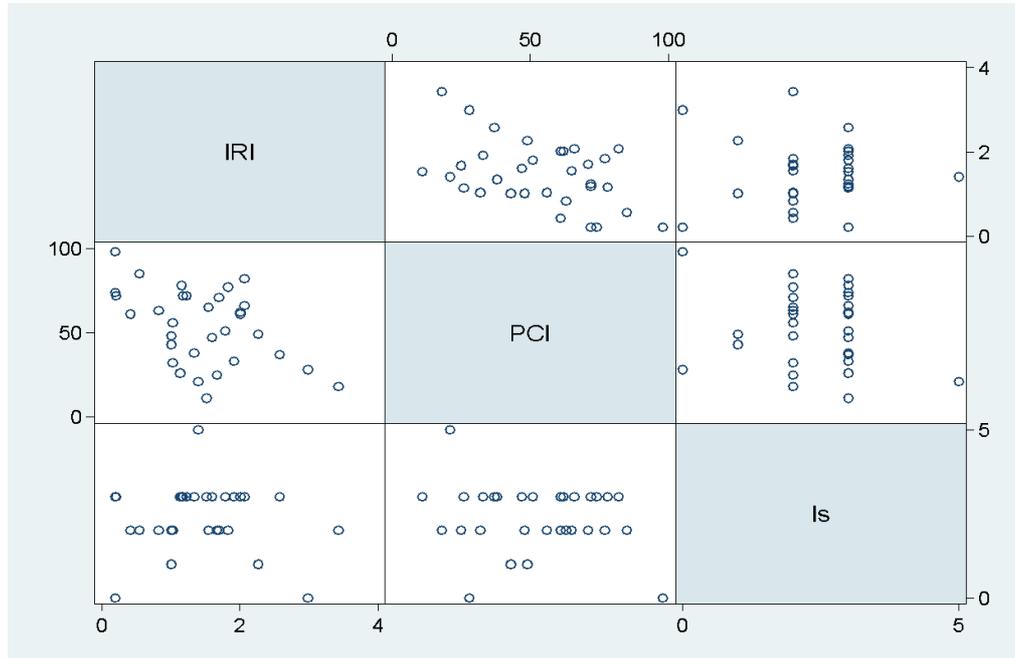
**Figura 55**

*Matriz gráfica entre los índices VIZIR, PCI e IRI*

Como se observa en la matriz gráfica, en la intersección de los índice PCI e IRI se encontró una tendencia inversa que señala una relación en la que un incremento del índice PCI está relacionado a una disminución del índice IRI y viceversa. En el caso del índice VIZIR (Is) la relación que se observa es completamente plana esto quiere decir que en general un incremento del índice VIZIR no afecto ni se relacionó con una variación de los otros índices, por lo que se descarta la posibilidad de continuar revisando este índice.

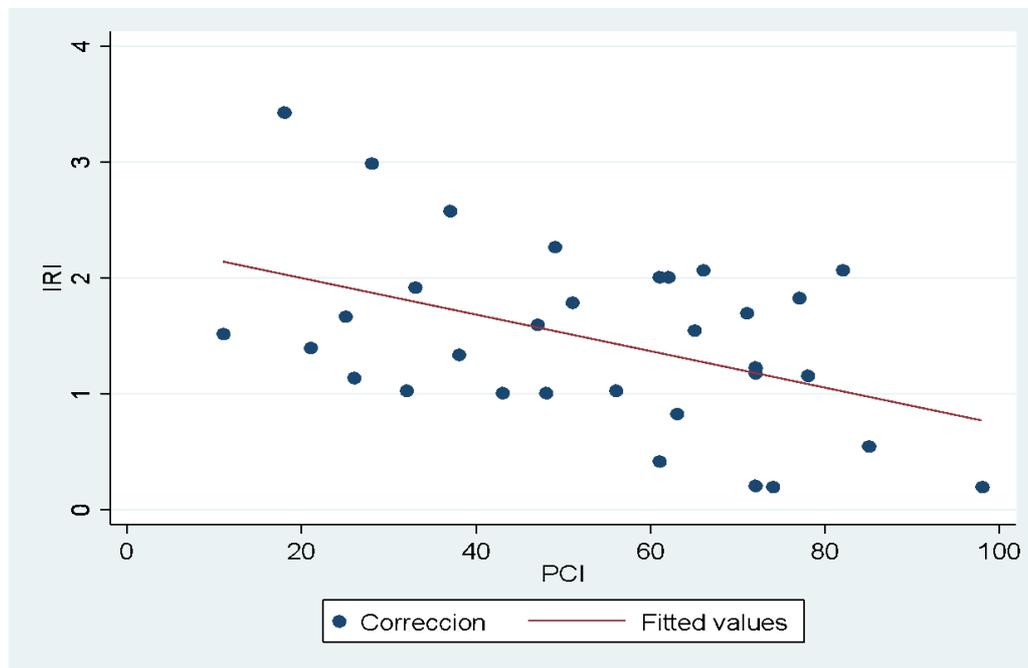
**Figura 56**

*Gráfico de dispersión entre PCI e IRI*

Estos resultados señalan que, en vías de zonas urbanas, se puede inferir el valor del índice IRI solamente a través del cálculo del índice PCI, además por la relación significativa encontrada existe una mayor probabilidad de que este resultado puede replicarse en otro contexto similar: Esto sugiere que también son mejores indicadores para medir la condición de pavimento superficial y las condiciones para el usuario de las vías, ya que como se vio dentro de un área urbana todos los tipos de fallas son importantes, a diferencia del método VIZIR que no considera las falla de tipo B.
