"DIAGNÓSTICO DE DETERIORO PARA LA CONSERVACIÓN DE LA  
ARQUITECTURA PÉTREA DEL IMAFRONTE, ALZADO NORTE Y CUBIERTAS DEL  
TEMPLO DE LA COMPAÑÍA DE JESÚS, PROPIEDAD DE LA ORDEN JESUITA DEL  
CUSCO -2022"

Presentado por: Aguilar Cuela, Ana Karina

2023

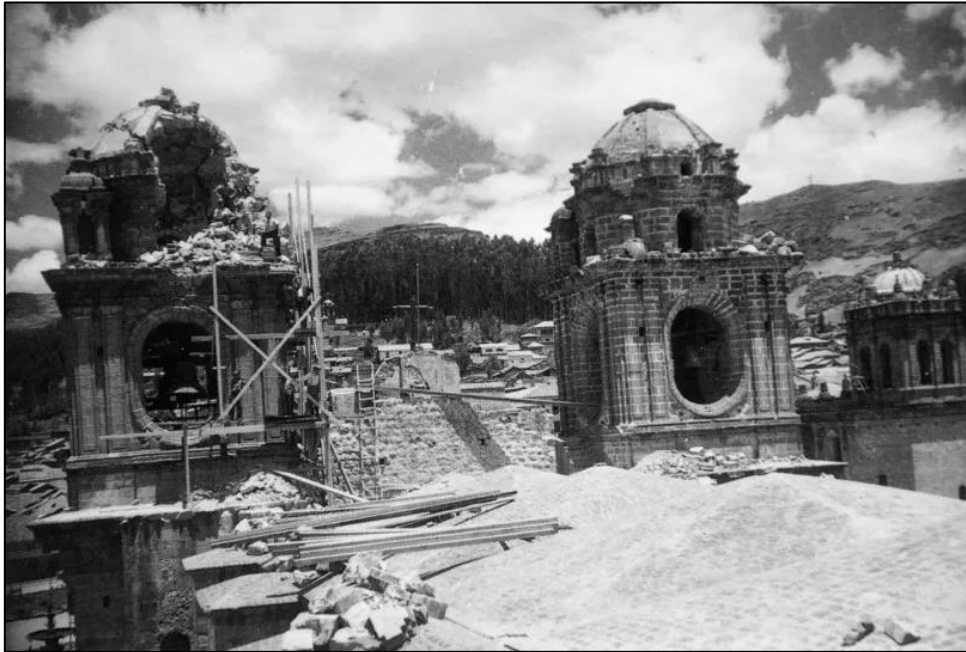
Figura 39: Desplome de las torres campanario del Templo de la Compañía de Jesús ocasionadas por el terremoto de 1950.

**Torres campanario:** Sufrieron graves daños, principalmente en la parte alta y en los apoyos, el campanario de la Epístola se desploma aproximadamente 30%, mientras la parte baja de la torre casi no percibe daños. La torre del evangelio se separó del cuerpo central del Imafronte, por una grieta vertical anterior al terremoto de 1950, que se acentuó con este. Se cree que esto se deba a fallas en el suelo o errores de construcción al momento de la cimentación. Se debe tener en consideración que en los alrededores del templo fluye el río Huatanay, que esta canalizado y cubierto.

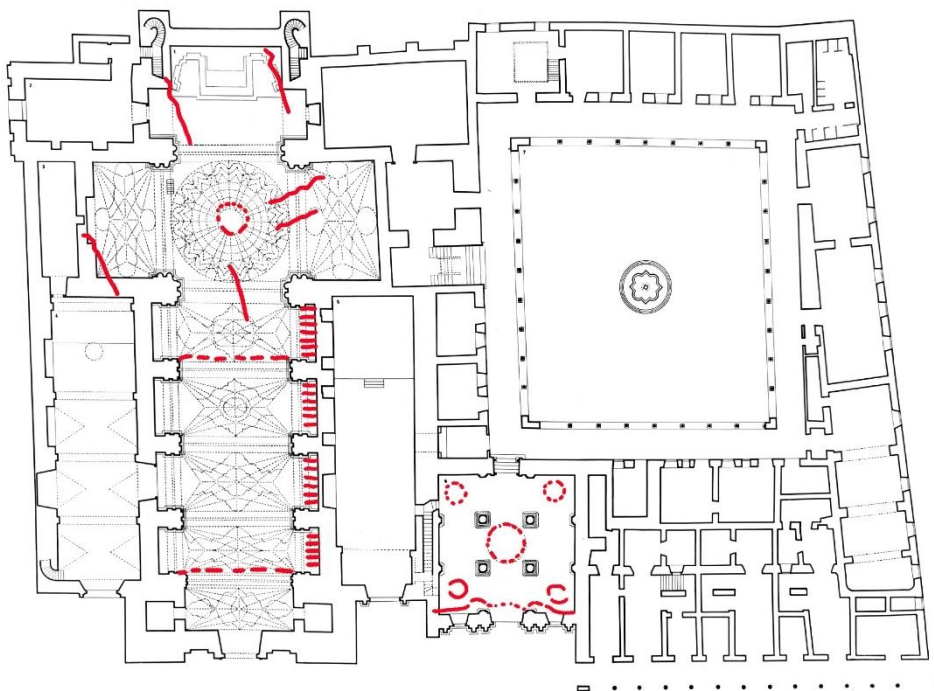
Figura 45: Plano de sectores afectados en el Conjunto Monumental de la Compañía de Jesús en el sismo de 1986

5 de abril de 1986: Ocurre otro sismo, que no resalta por no generar daños considerables, sin embargo, generó desprendimientos de elementos arquitectónicos, pues Oscar Chara Zereceda en su libro “Arquitectura Religiosa Española en la Ciudad del Cusco en los Siglos XVI-XVII” documenta que toda la cubierta se vio afectada por grietas y asentamiento de bóvedas, las más afectadas fueron las bóvedas de la nave central y la cúpula.

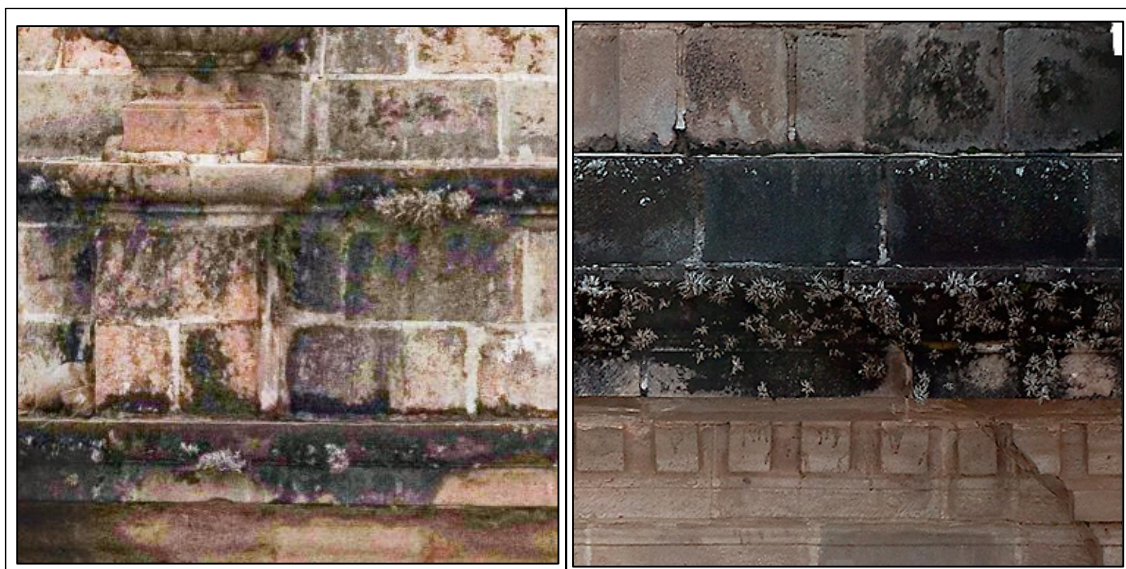
- **Moho:** Capa de vegetación muy fina que se genera sobre troncos y piedras debido por la humedad, usualmente de color negro verdoso.

Figura 91: Moho presente en las cornisas del Imafronte.

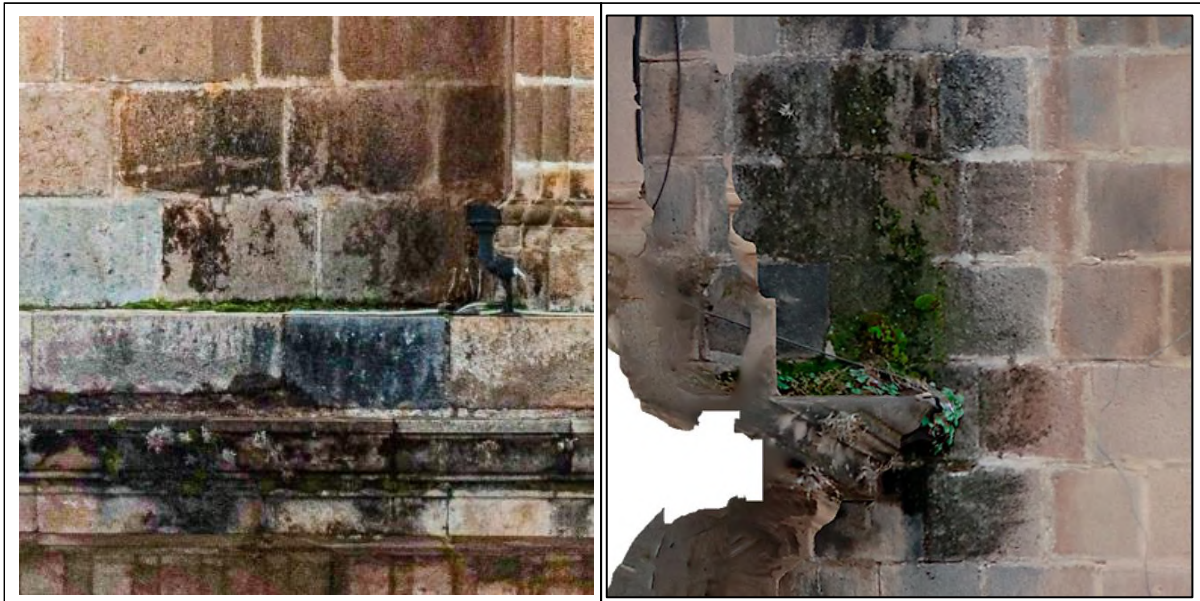
Figura 92: Musgo presente en la cornisa del Imafronte; musgo presente en el lateral de la torre del Evangelio

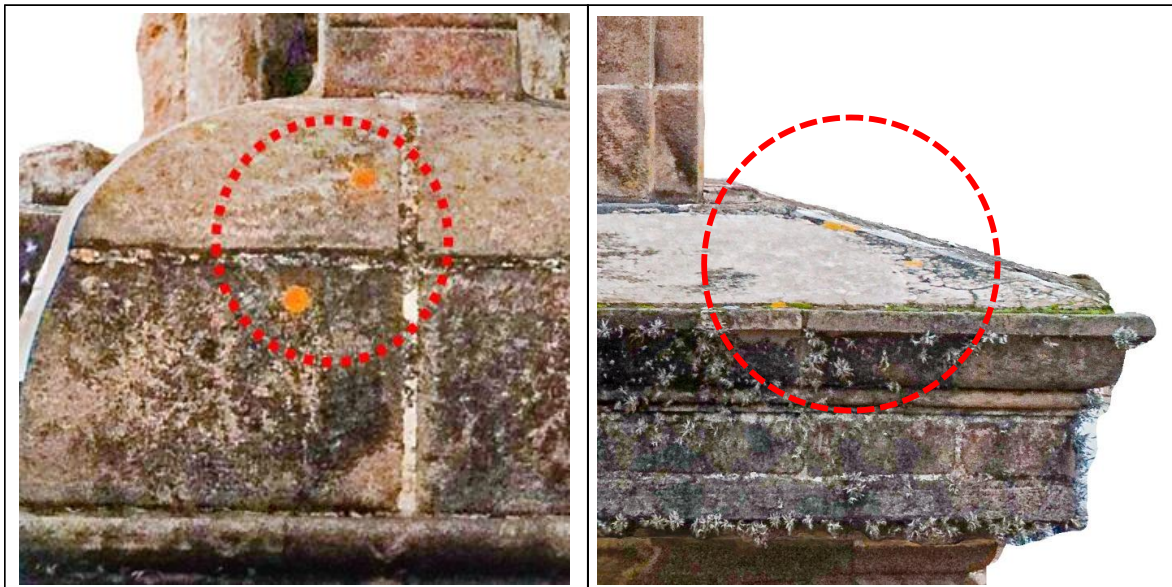
Figura 93: Liquen presente en los pináculos y cornisas del Imafronte.

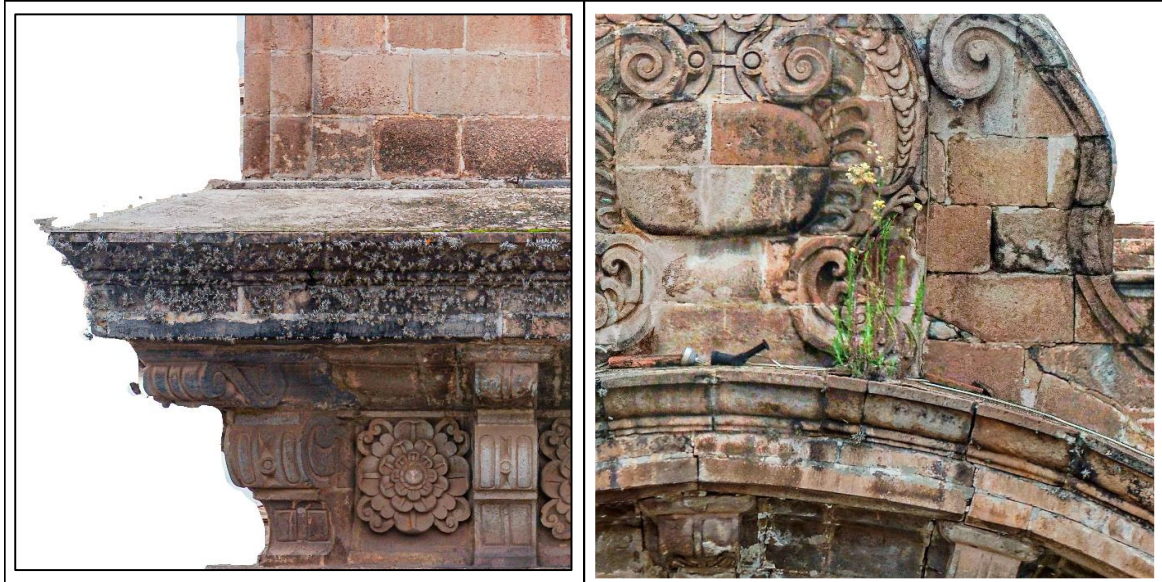
Figura 94: Algas presentes en la cornisa de la torre del Evangelio; Plantas superiores presente en la Coronación del Ina frente.

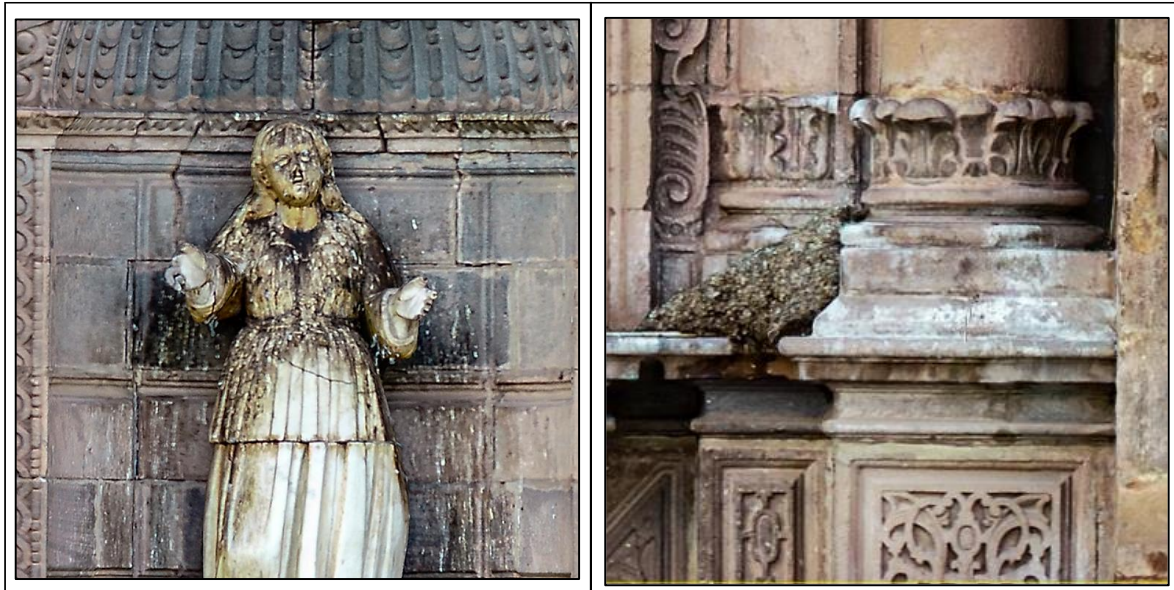
- **Excrecencias:** También llamada palomina, se tratan de depósitos de origen orgánico, provenientes de las aves son “los más relevantes en cuanto a las alteraciones de los materiales pétreos. Esto se debe a que presentan un carácter ácido, por lo que se convierten en agentes nocivos para las capas de piedra subyacentes.” (Broto, 2005, p. 21).

Figura 95: Excrecencias depositadas sobre la estatua en la hornacina casetonada del primer cuerpo del imafrente; base de las columnas corintias del segundo cuerpo del Imafronte.

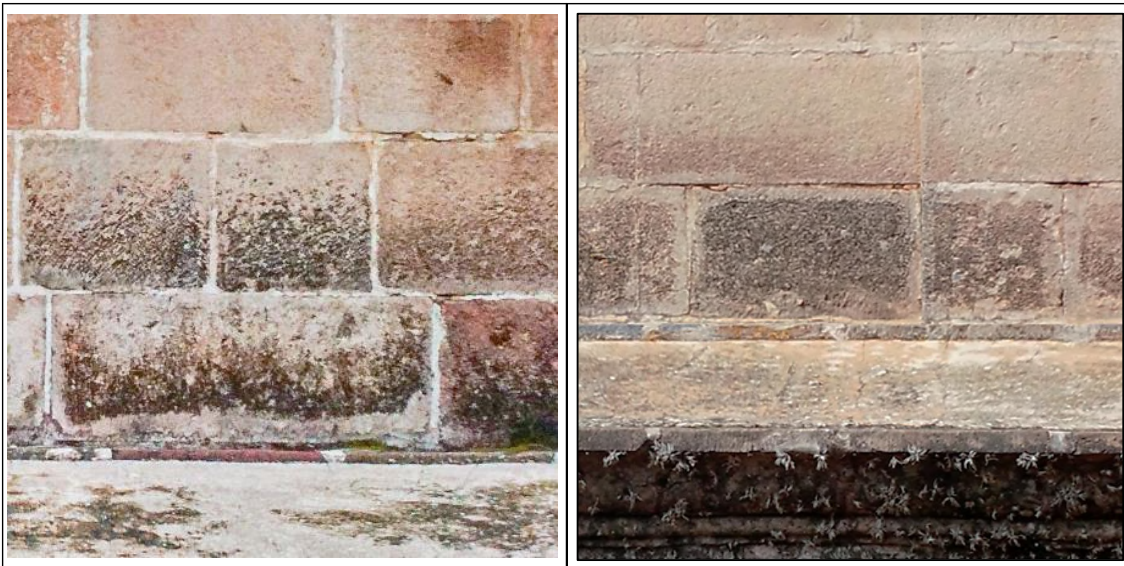
Figura 97: Oolitización presente en el Imafrente.

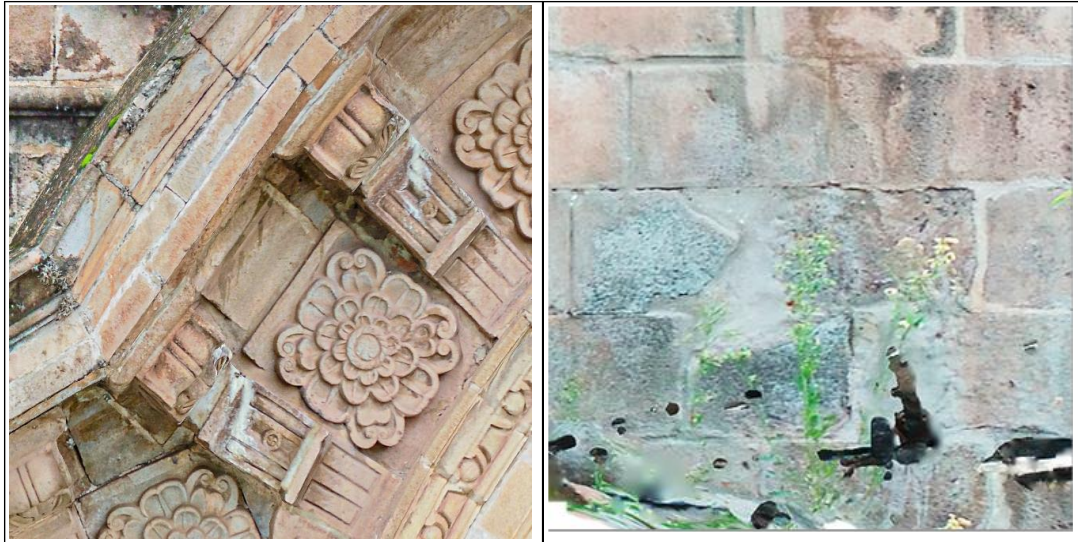
Figura 98: Eflorescencias presente en la coronación del Imafrente y en el lateral de la torre del Evangelio.

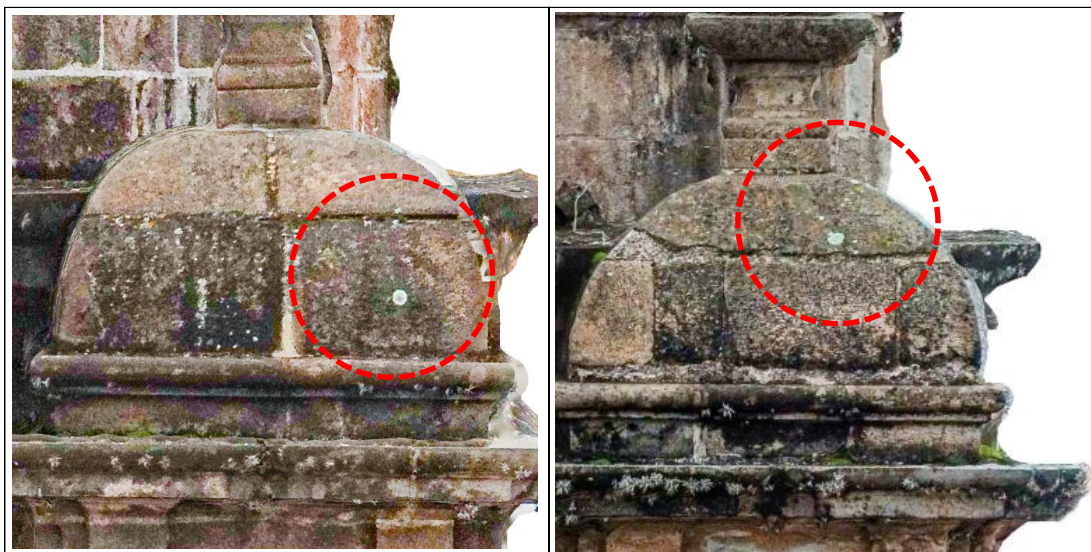
Figura 99: Litoliquen presente en los templetes.

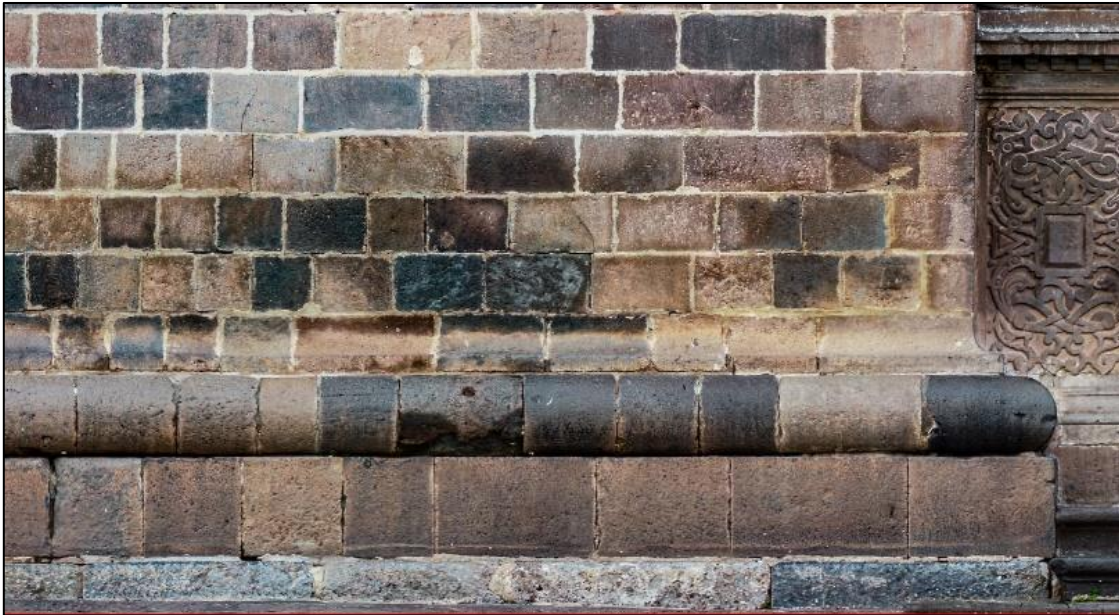
Al respecto, el área de estudio abarcada en este proyecto, diariamente se ve afectada por la actividad humana. En determinadas épocas del año, se celebran fiestas costumbristas en la Plaza Mayor del Cusco, las cuales atraen a un gran número de personas alrededor del Templo de la Compañía y la estructura percibe mayores daños causados por la urea o personas apoyadas en los muros o sentados en el basamento, niños intentando escalar las columnas o subiéndose al basamento o incluso el simple hecho de rozar los muros con nuestras manos dejando la suciedad microscópica que llevamos en nuestro cuerpo. Esto sumando con el gran número de personas y el amotinamiento de las mismas convierte al factor humano en uno de los principales responsables del deterioro de la superficie pétreo.

Figura 100: Patina de suciedad presente en la superficie del basamento de la Torre del Evangelio.

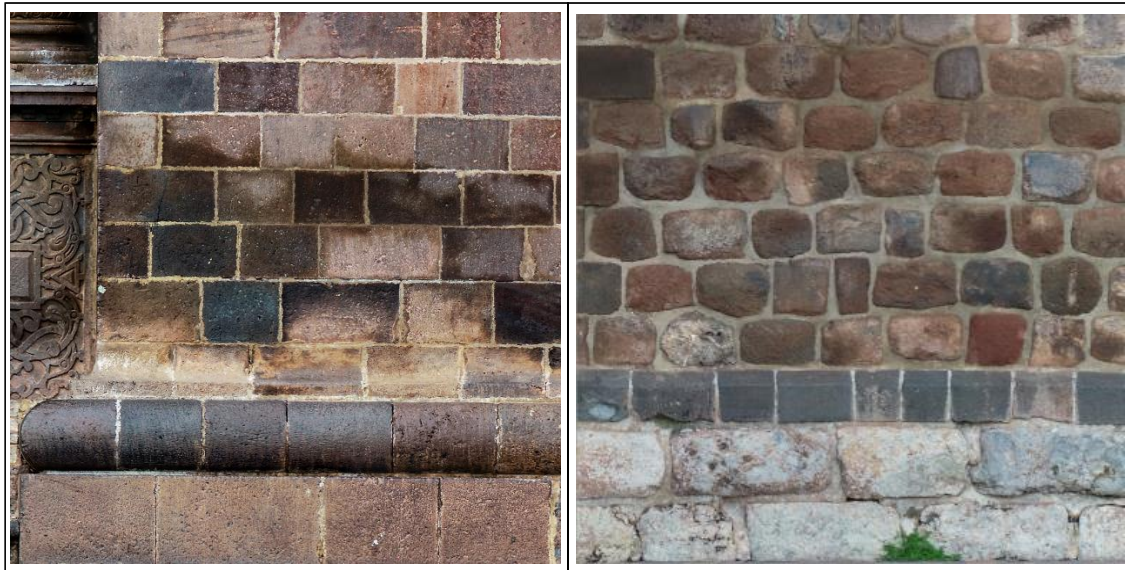
Figura 101: Alteración presente en el basamento de la Torre de la Epístola y en la parte inferior de la calle Loreto

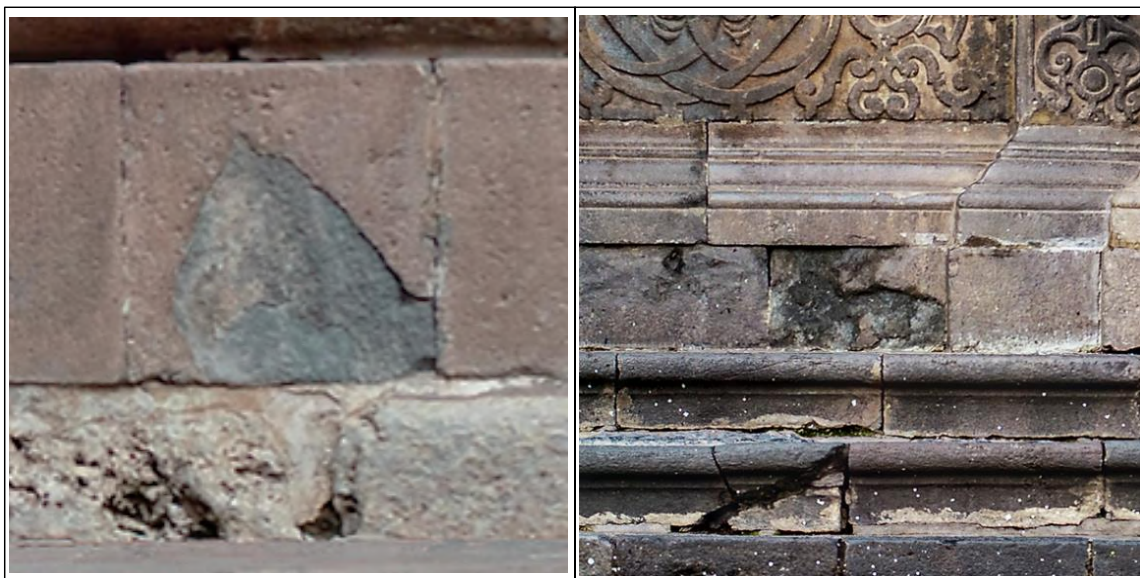
Figura 102: Descamación presente en el lateral de la Torre del Evangelio y en el basamento del Imafrente

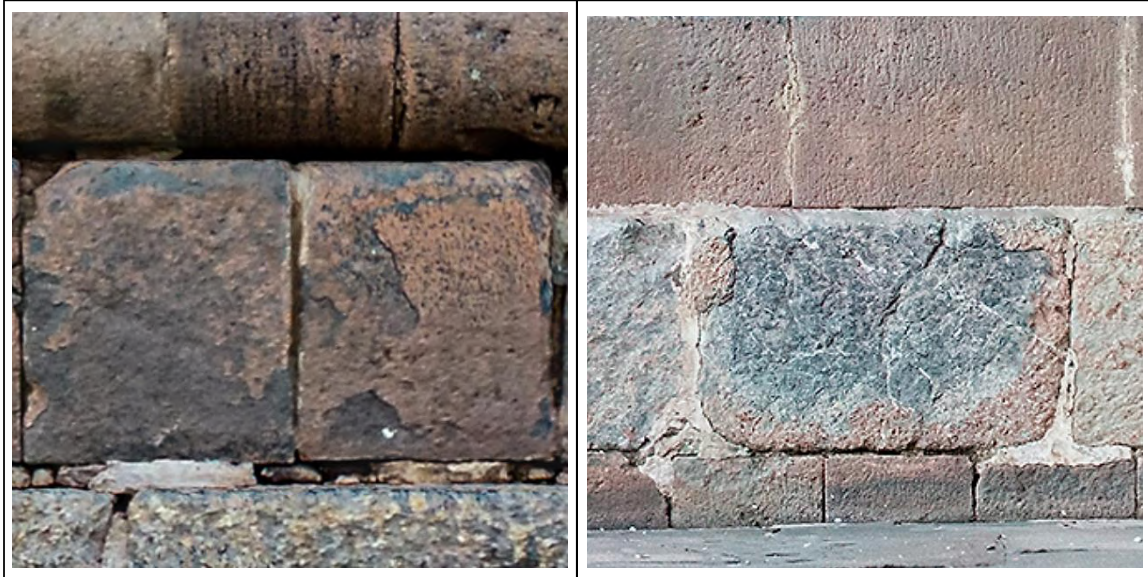
Figura 103: Exfoliación presente en el lateral de la Torre del Evangelio.

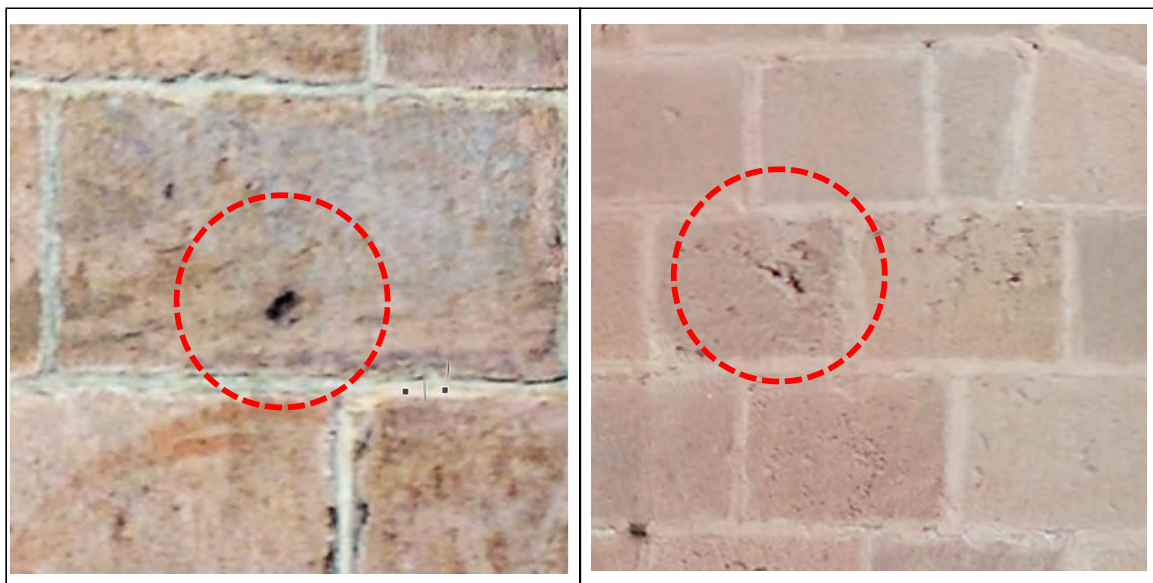
Figura 104: Vacuolas

- **Vacuolas:** También denominados vesículas, que son características de rocas volcánicas y son huecos en la superficie de la roca.” (Griem, 2007).

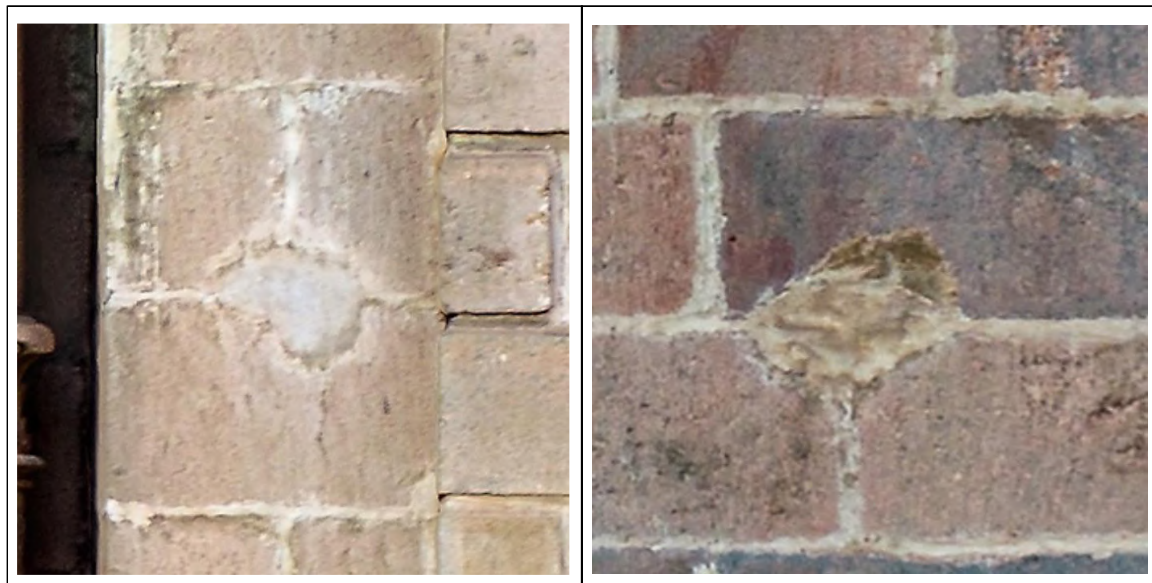
Figura 106: Resanes

- **Resanes:** Nos referimos a resanes al material con el cual se ha ido reparando los desperfectos de la superficie del material pétreo, en este caso, la mayoría de resanes a elementos arquitectónicos es tratado con mezcla de cemento y arena, material no compatible con las características de la piedra, así mismo se utilizó como mortero en determinadas zonas, que se ha ido descascarando con el paso del tiempo, siendo esta una medida no estudiada y dañina para la piedra, al presentar sales no deseadas para la estructura pétreo.

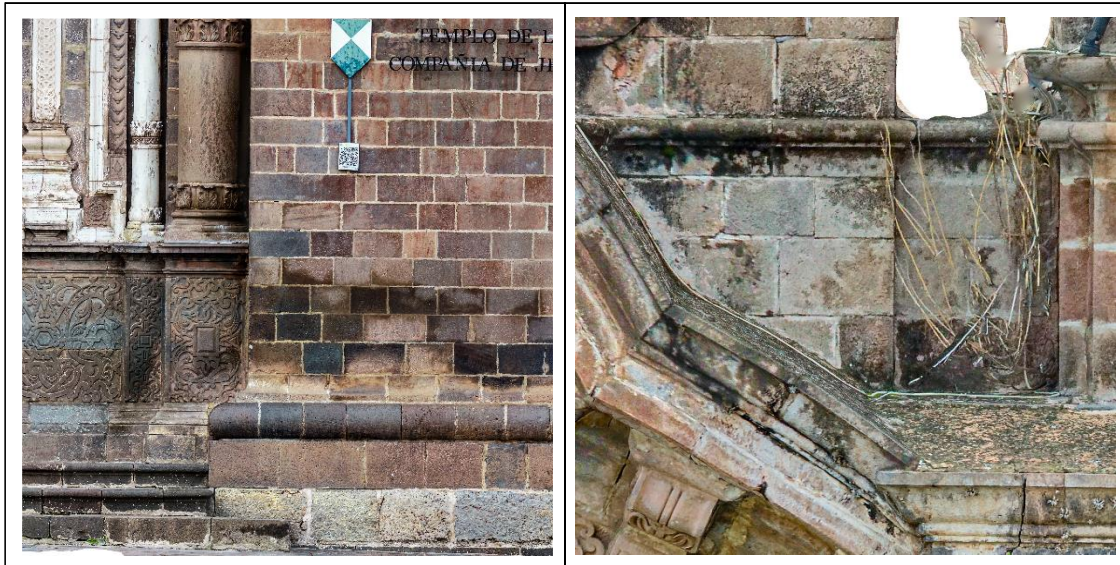
Figura 107: Humedad capilar en el basamento y coronación del Imafronte.

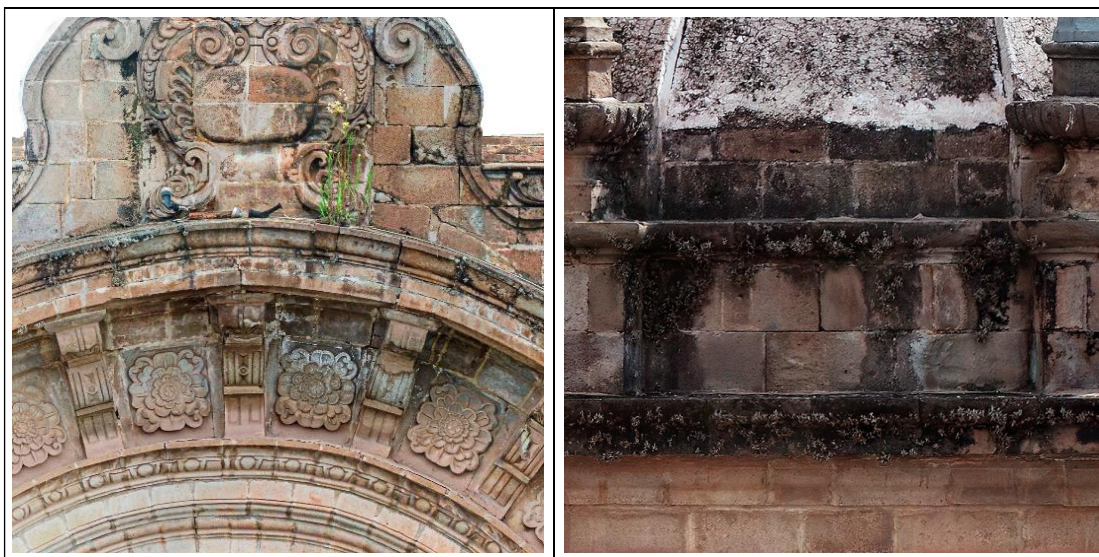
Figura 108: Humedad de Filtración en la coronación y base de la cúpula del campanario de la Epístola.

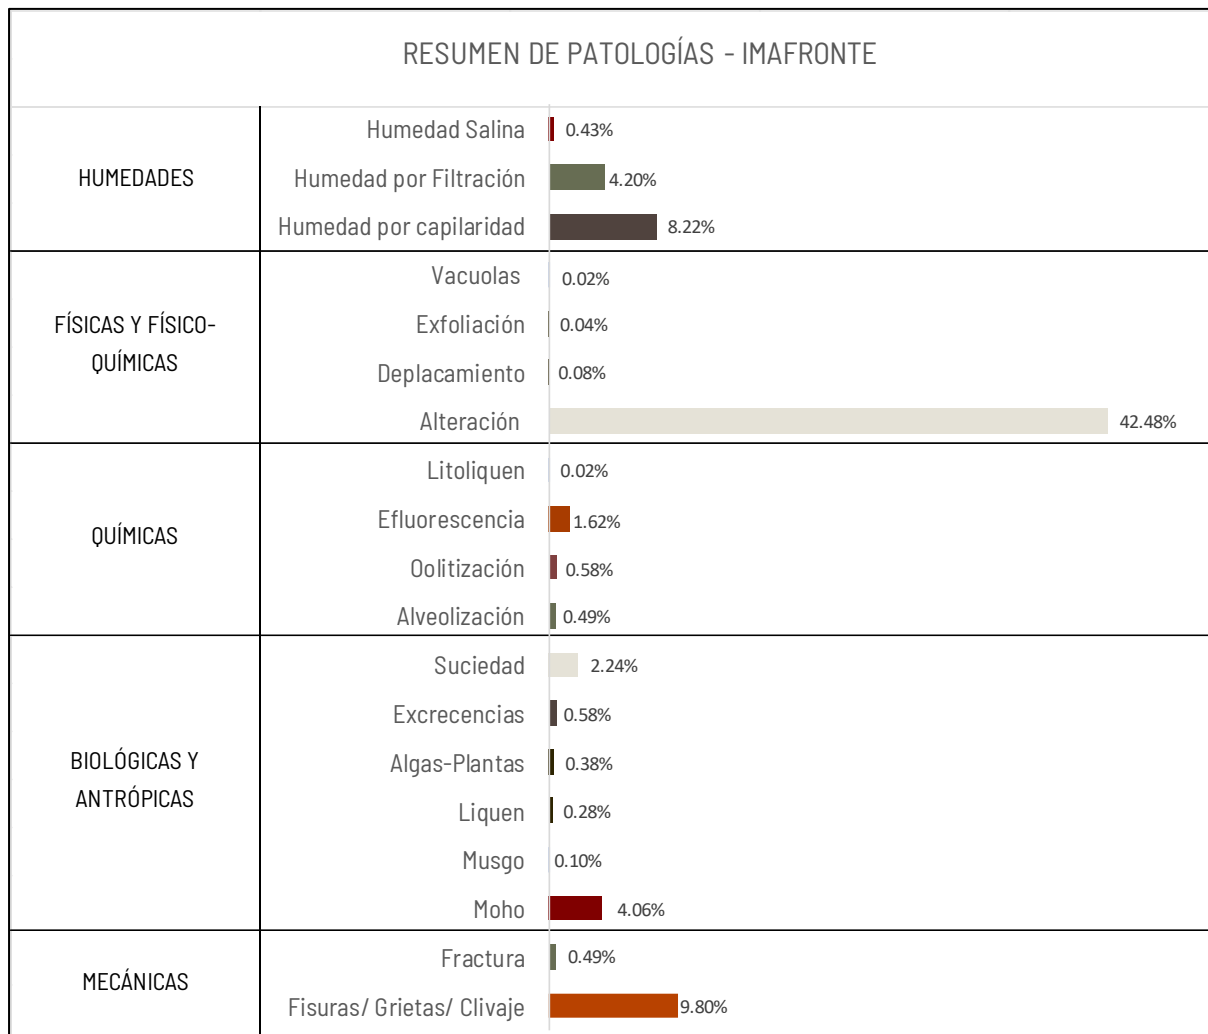
<b>IMAFRONTE - PATOLOGÍAS MECÁNICAS</b>			
DESCRIPCIÓN	Nº DE PIEDRAS AFECTADAS	INCIDENCIA EN %	GRADO DE SEVERIDAD
Fisuras/ Grietas/ Clivaje	703	9.80%	Medio
Fractura	35	0.49%	Bajo
<b>INCIDENCIA TOTAL DE LA PATOLOGÍA EN %</b>		10.29%

Figura 109: Diagrama de los grupos de patologías más incidentes en el Imafronte

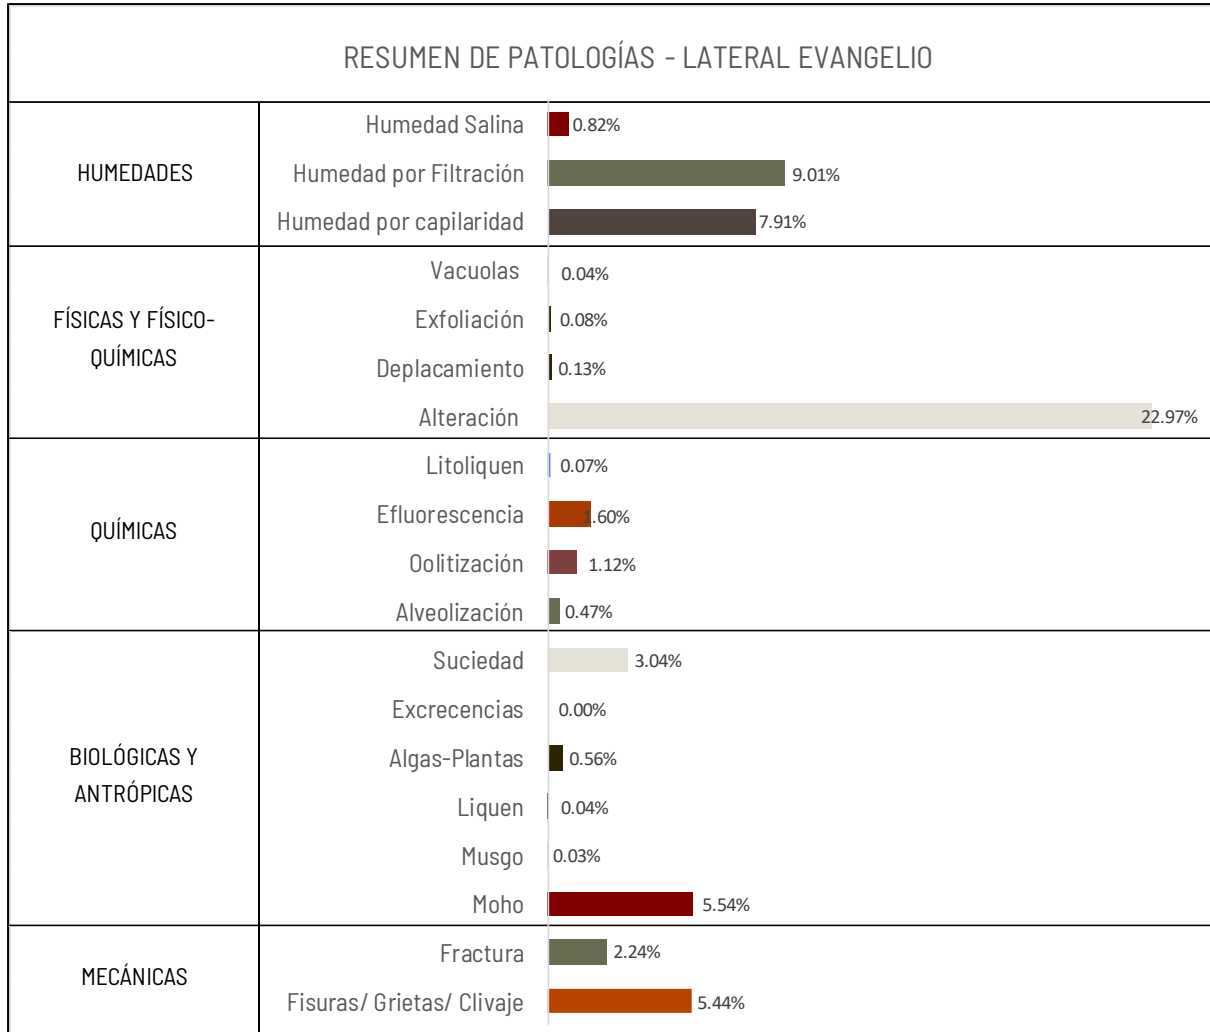
LATERAL TORRE DEL EVANGELIO - PATOLOGÍAS MECÁNICAS			
DESCRIPCIÓN	Nº DE PIEDRAS AFECTADAS	INCIDENCIA EN %	GRADO DE SEVERIDAD
Fisuras/ Grietas/ Clivaje	136	5.44%	Medio
Fractura	56	2.24%	Bajo
<b>INCIDENCIA TOTAL DE LA PATOLOGÍA EN %</b>		<b>7.69%</b>

Figura 110: Diagrama de los grupos de patologías más incidentes en el Lateral de la Torre del Evangelio

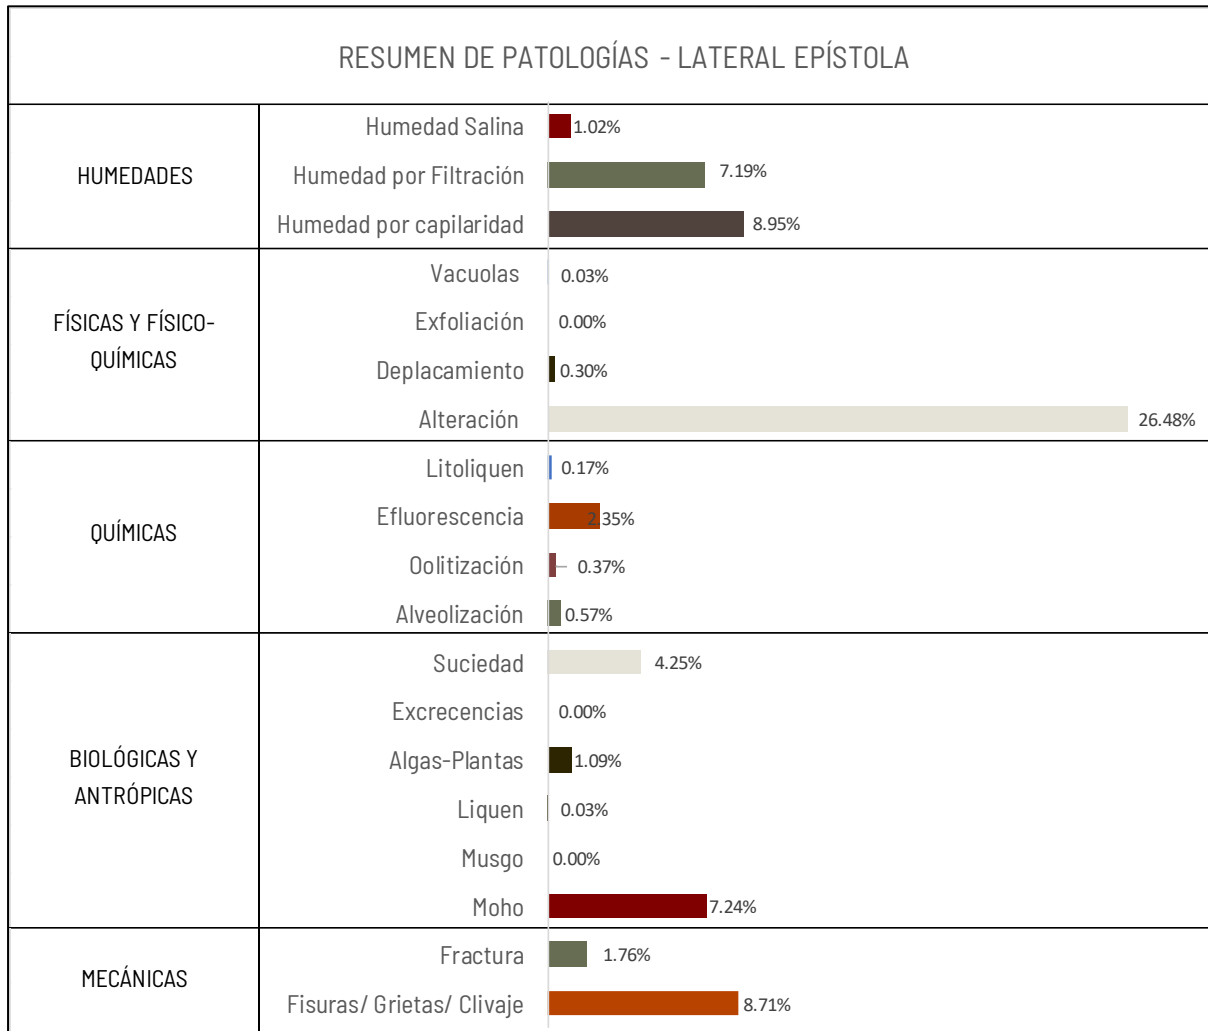
<b>LATERAL TORRE DE LA EPÍSTOLA - PATOLOGÍAS MECÁNICAS</b>			
DESCRIPCIÓN	Nº DE PIEDRAS AFECTADAS	INCIDENCIA EN %	GRADO DE SEVERIDAD
Fisuras/ Grietas/ Clivaje	188	8.71%	Medio
Fractura	38	1.76%	Bajo
<b>INCIDENCIA TOTAL DE LA PATOLOGÍA EN %</b>		10.47%

Figura 111: Diagrama de los grupos de patologías más incidentes en el Lateral de la Torre de la Epístola.

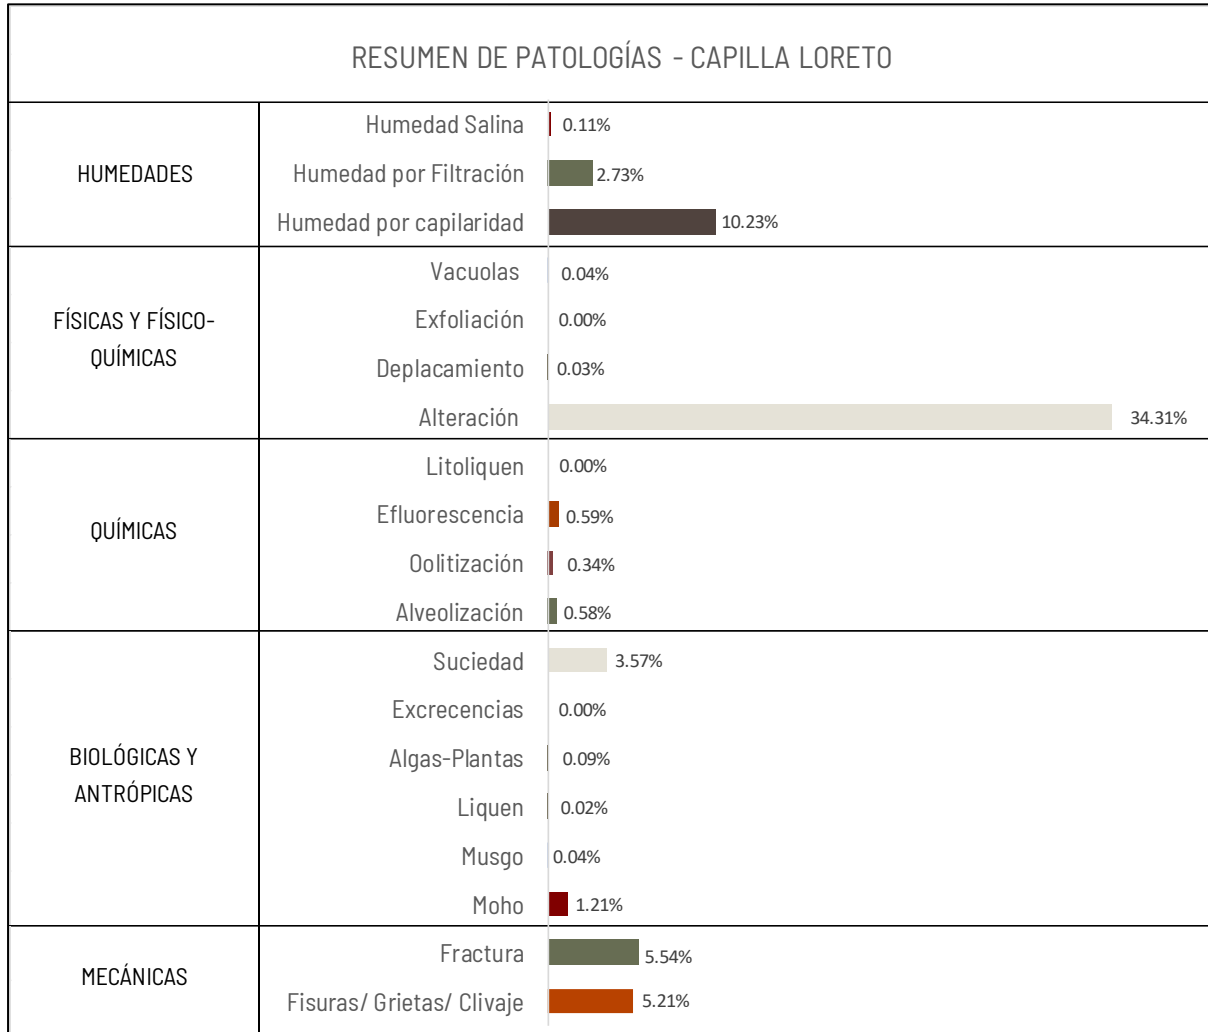
Figura 112: Diagrama de los grupos de patologías más incidentes en el alzado de la Capilla Loreto.

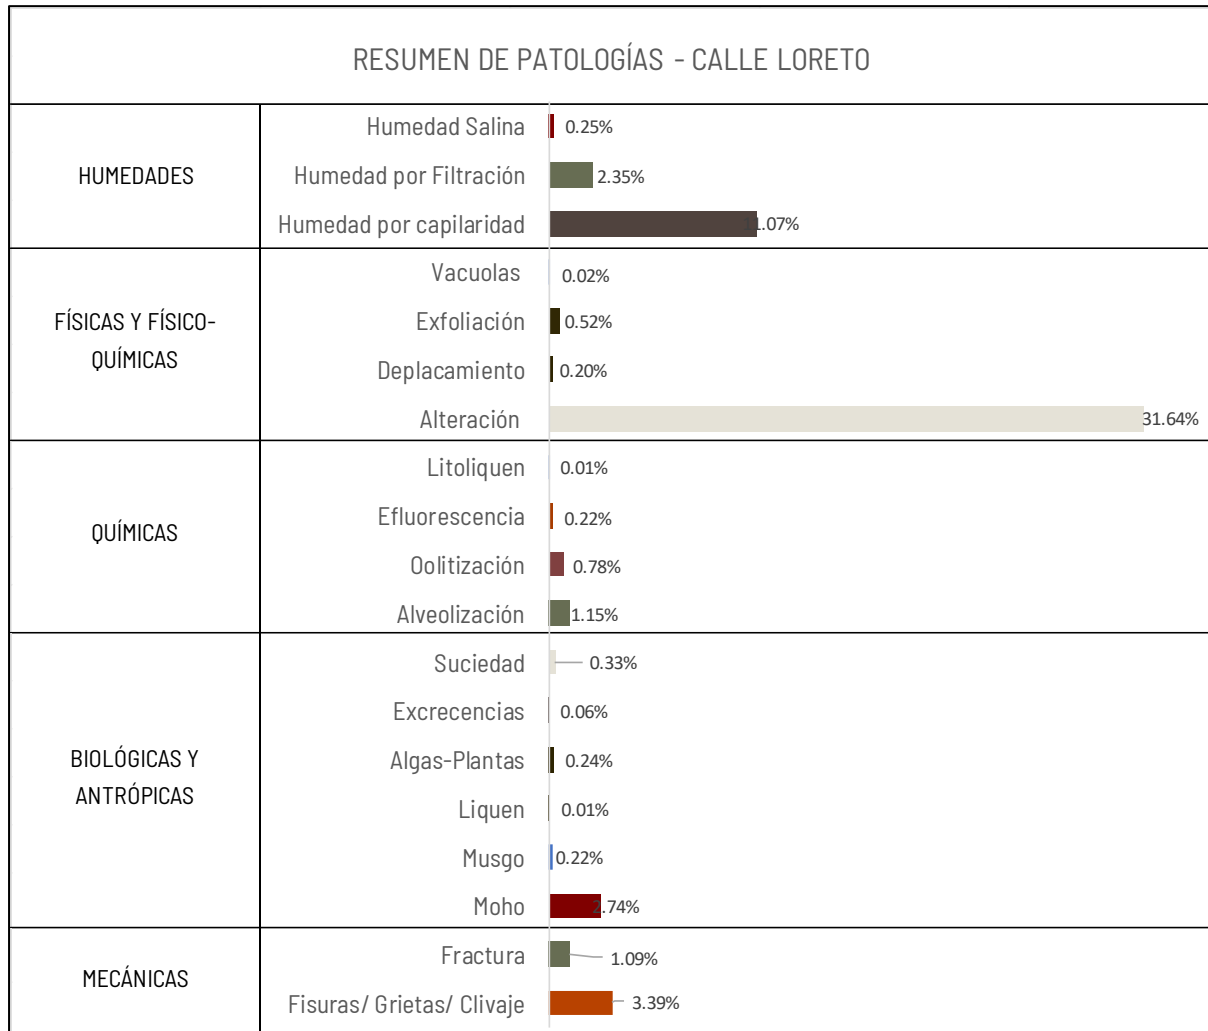
Figura 113: Diagrama de los grupos de patologías más incidentes en el alzado de Calle Loreto del Templo.

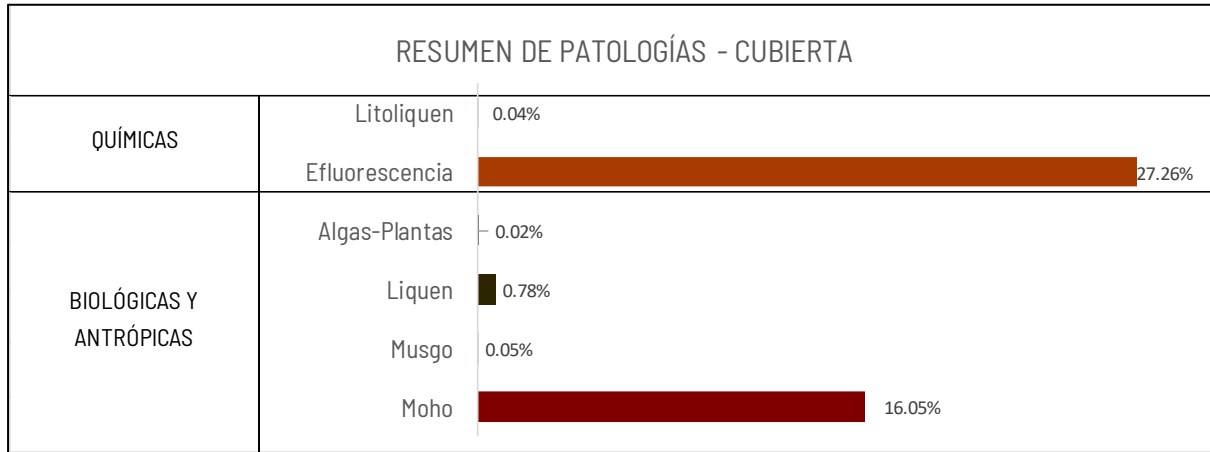
Figura 114: Diagrama de los grupos de patologías más incidentes en la Cubierta del Templo de La Compañía.

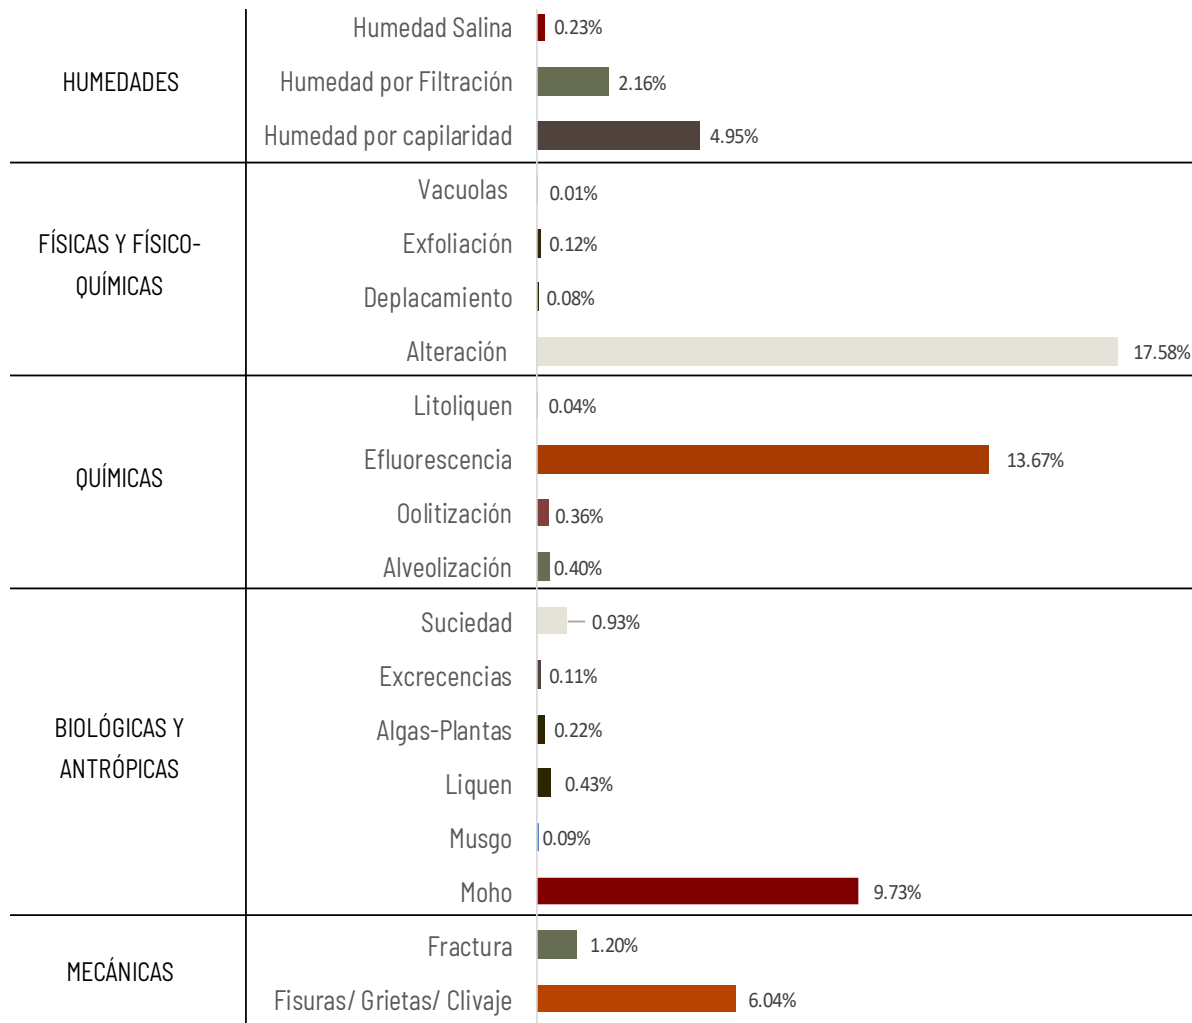
Figura 115: Resultados Generales de los grupos patológicos.

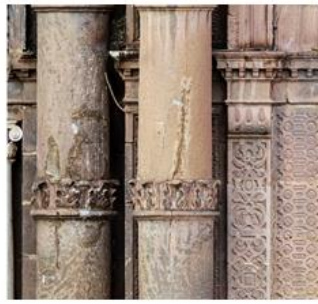
CARACTERÍSTICAS FÍSICAS		GRIETA	
Aberturas en las rocas que pueden ser superficiales o internas que supone separacion de la roca en 2 o mas partes y pueden llegar a generar una rotura parcial o total del elemento litico.

AGENTES DE DISTRIBUCIÓN			
Se deben a intemperismo, defectos de la piedra, uso inadecuado de morteros , mala distribucion de la carga. El factor mas comun son las vibraciones producidas por autos, sismos o terremotos.

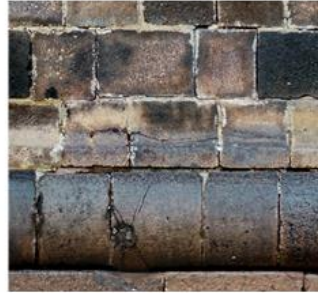
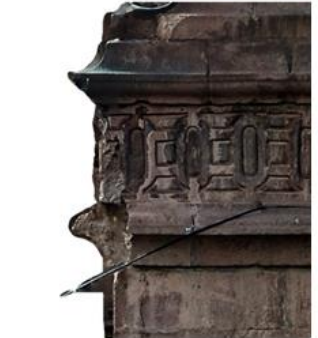
DIAGNÓSTICO			
Perdida de superficie e integridad del litico, por presión en su lados de impacto. Llega a romper por la mitad líticos completos.

OBSERVACIONES			
La fragmentación puede aparecer cuando bloques de piedra están sujetos a sobre cargas. Las partes superiores e inferiores de las columnas son particularmente propensa a la fragmentación.

INCIDENCIA DE LA PATOLOGÍA EN LAS FACHADAS (%)			
IMAFRONTE	6.97%		
LATERAL EVANGELIO	20.02%		
LATERAL EPISTOLA	23.17%		
CALLE LORETO	10.75%		
CAPILLA NUESTRA SEÑORA DE LORETO	4.33%

PRONÓSTICO			
De tratarse esta patologia el monumento, conservara su integridad, estructural evitando colapsos o deformaciones en las columnas y muros.

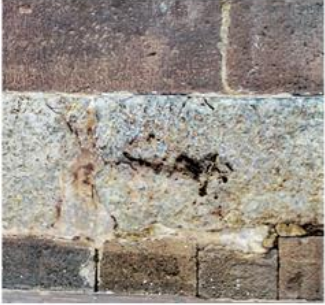
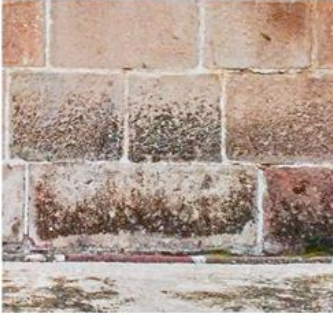
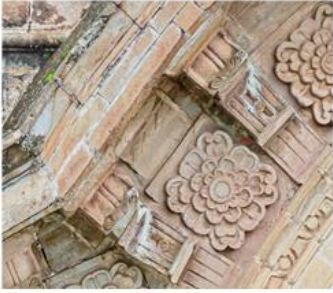
<b>Oolitización</b>	Fenómeno de origen sedimentario de las rocas caracterizado por la formación de oolitos, es decir pequeñas esferas de carbonatos, que se forman en el agua. (W.Griem, 2007)		
<b>Efluorescencia</b>	Capa o formación de cristales de sales solubles, de color blanquecino, no muy consistente, que se forma en la superficie de una piedra porosa, debida a fenómenos de migración y evaporación de agua conteniendo sales solubles. (J. Ordaz y R. M. Esbert, 1988, Pág. 41)

<b>Litoliquen</b>	Organismos de doble naturaleza, ya que son una simbiosis entre ciertas especies de hongos y de algas, que por factores químicos cambia su color a blanco (Broto, Carles 2005)	<b>OOLITIZACIÓN</b>	
<b>CARACTERÍSTICAS</b>

Se confunden con pérdida por impacto, forman grupos en lugares con contenido de humedad.		<b>EFLUORESCENCIA</b>	
<b>AGENTES DE DISTRIBUCIÓN</b>

Se pueden deber al uso inadecuado de morteros, capilaridad de la piedra, porosidad de la piedra, presencia de humedad, gran cantidad de depósitos fecales de las aves.		<b>LITOLIQUEN</b>	
<b>DIAGNÓSTICO</b>		 	
Pérdida de superficie por formación de criptoeflorescencias, fractura estructural de la piedra por expansión de sales en su interior.			
<b>PRONÓSTICO</b>			
De tratarse esta patología el monumento, conservara su integridad, evitando procesos de erosión y desprendimientos de material lítico.			
<b>OBSERVACIONES</b>

La efluorescencia es normalmente el resultado de la evaporación del agua cargada de sales, alojada en los poros de la piedra, estas sales son generalmente cloruros			
<b>INCIDENCIA DE LA PATOLOGÍA EN LAS FACHADAS (%)</b>			
<b>IMAFRONTE</b>		2.71%	
<b>LATERAL EVANGELIO</b>		3.26%	
<b>LATERAL EPISTOLA</b>		3.48%	
<b>CALLE LORETO</b>		1.52%	
<b>CAPILLA NUESTRA SEÑORA DE LORETO</b>		2.16%	
<b>CUBIERTA</b>		27.29%
