"DIAGNÓSTICO DE DETERIORO PARA LA CONSERVACIÓN DE LA  
ARQUITECTURA PÉTREA DEL IMAFRONTE, ALZADO NORTE Y CUBIERTAS DEL  
TEMPLO DE LA COMPAÑÍA DE JESÚS, PROPIEDAD DE LA ORDEN JESUITA DEL  
CUSCO -2022"

Presentado por: Aguilar Cuela, Ana Karina

2023

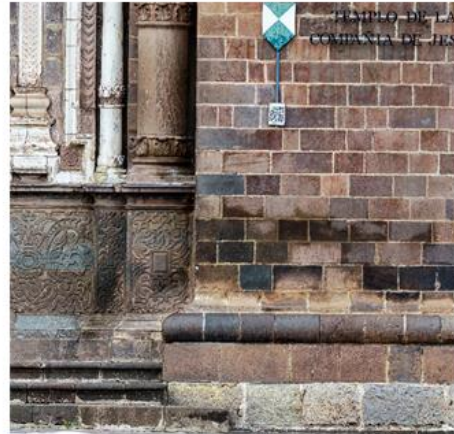
CAPILARIDAD

Se debe a la propiedad de capilaridad y porosidad que tiene la roca sumado a fallas en la instalación de agua potable y desagüe, fugas de agua en el sistema de drenaje.

Da mal aspecto a la estructura, ocasiona eflorescencias y micro-fracturas en temporada de heladas por la dilatación que sufre el agua al congelarse.
