UNIVERSIDAD ANDINA DEL CUSCO
FACULTAD DE INGENIERÍA Y ARQUITECTURA
INGENIERÍA CIVIL

Tesis

EVALUACIÓN COMPARATIVA DE LA SERVICIABILIDAD DE LAS
VÍAS: SAPHI-SAQSAWAMAN, SAQSAWAMAN-ABRA CCORAO,
ABRA CCORAO-CCORAO Y CCORAO-RAYANIYOC; SEGÚN LA
DETERMINACIÓN DEL ÍNDICE DE CONDICIÓN DEL PAVIMENTO
(PCI) Y EL ÍNDICE DE RUGOSIDAD INTERNACIONAL (IRI)

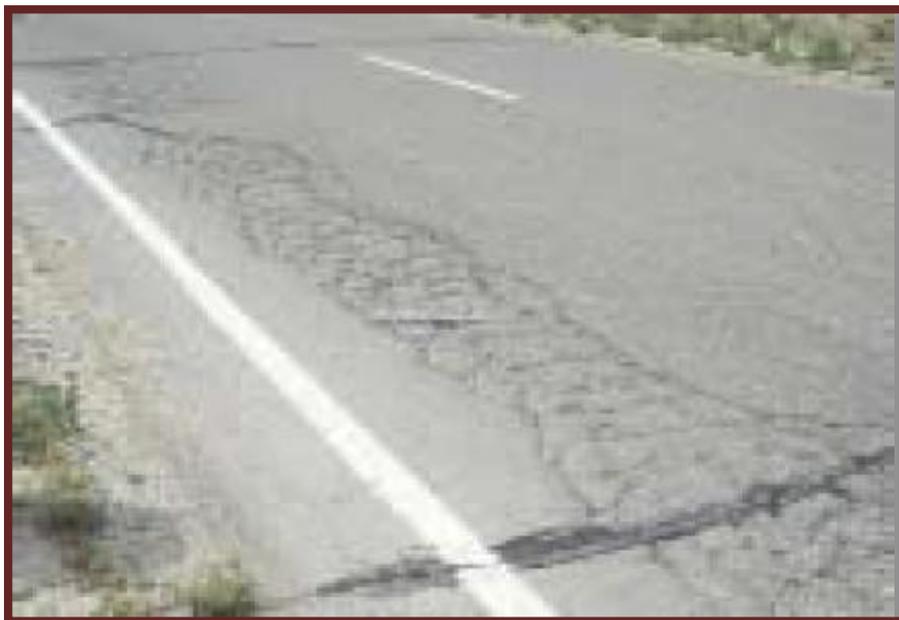
Figura N°11 Falla tipo 1: Piel de cocodrilo (Ing. Corros, Urbaez y Corredor, 2009)

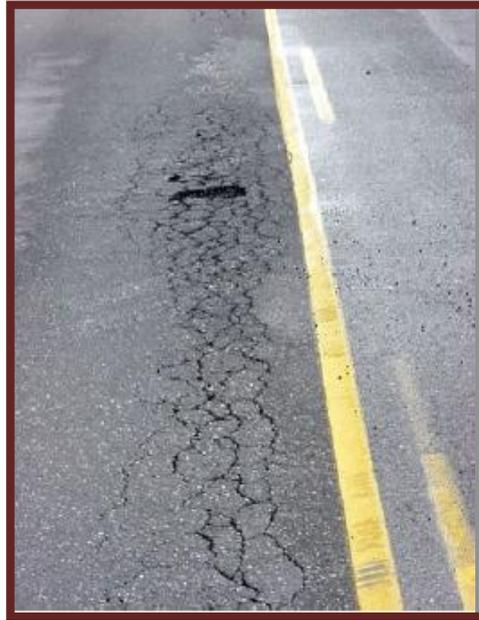
Red o patrón de grietas que ha evolucionado del tal forma que las piezas o pedazos están bien definidos y descascarados los bordes. Algunos pedazos pueden moverse bajo el efecto del tránsito. Pueden venir acompañadas de Ahuellamiento.

Figura N°14 Falla tipo 1: Piel de cocodrilo nivel alto (H).

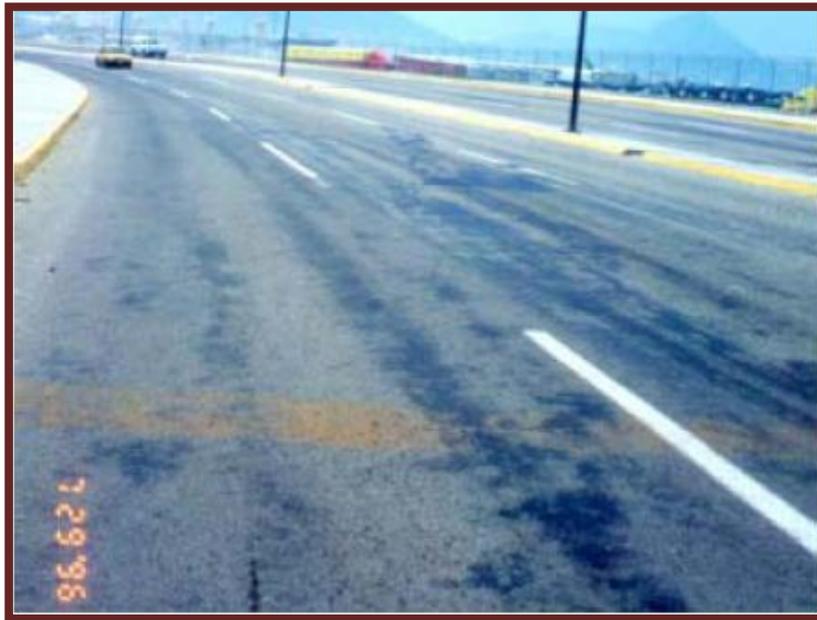
La exudación ocurre cuando el asfalto llena los vacíos de la mezcla en medio de altas temperaturas ambientales, emerge entonces se expande en la superficie del pavimento.

Figura Nº15 Falla tipo 2: Exudación. (Ing. Corros, Urbaez y Corredor, 2009)

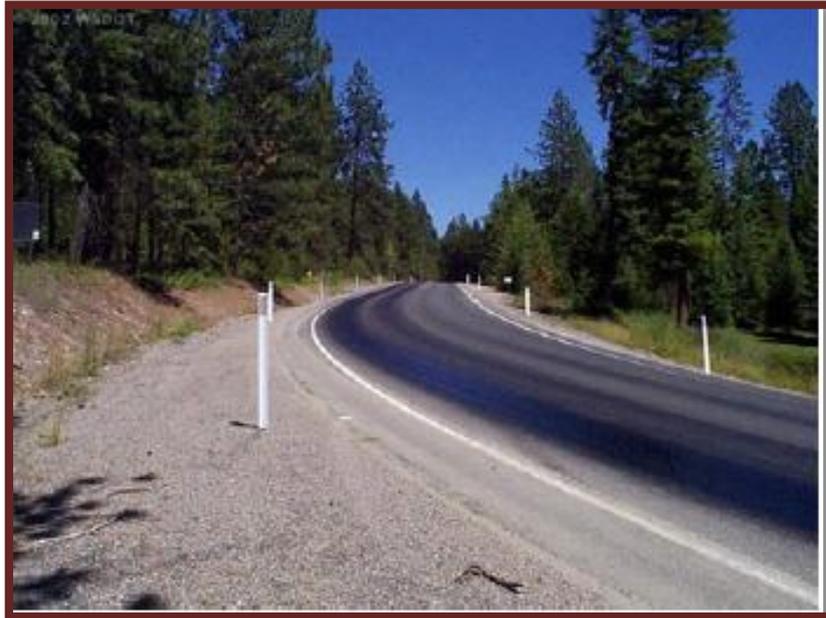
La mancha ha ocurrido de forma extensa y gran cantidad de asfalto se pega a los zapatos y vehículos al menos durante varias semanas al año.

Figura N°18 Falla tipo 2: Exudación nivel alto (H). (Ing. Corros, Urbaez y Corredor, 2009)

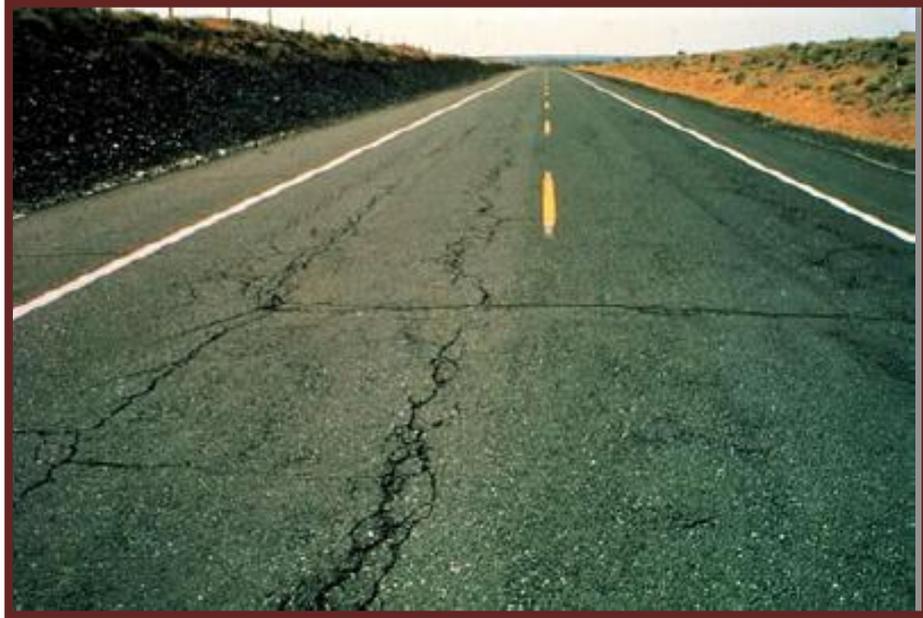
Figura Nº19 Falla tipo 3: Grietas de contracción (bloque). (Ing. Corros, Urbaez y Corredor, 2009)

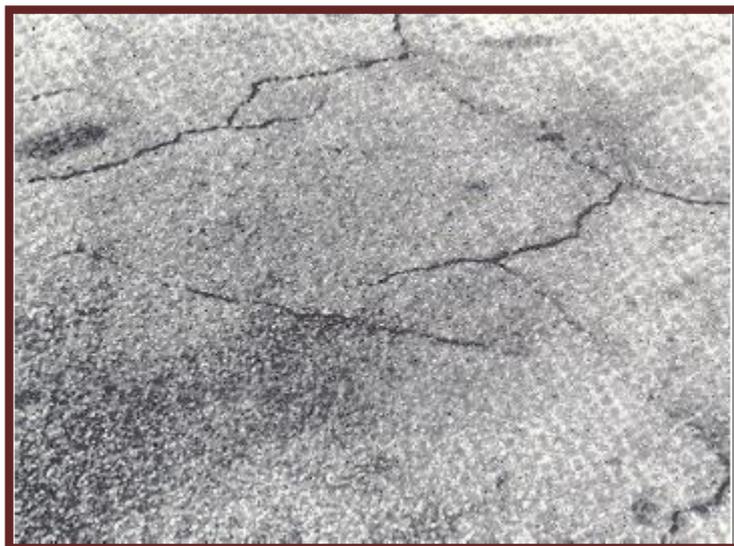
1. Grieta sin relleno de ancho menor que 10.0 mm.
2. Grieta rellena de cualquier ancho (con condición satisfactoria de material llenante).

Figura Nº20 Falla tipo 3: Grietas de contracción (bloque) nivel de severidad bajo (L). (Ing. Corros, Urbaez y Corredor, 2009)

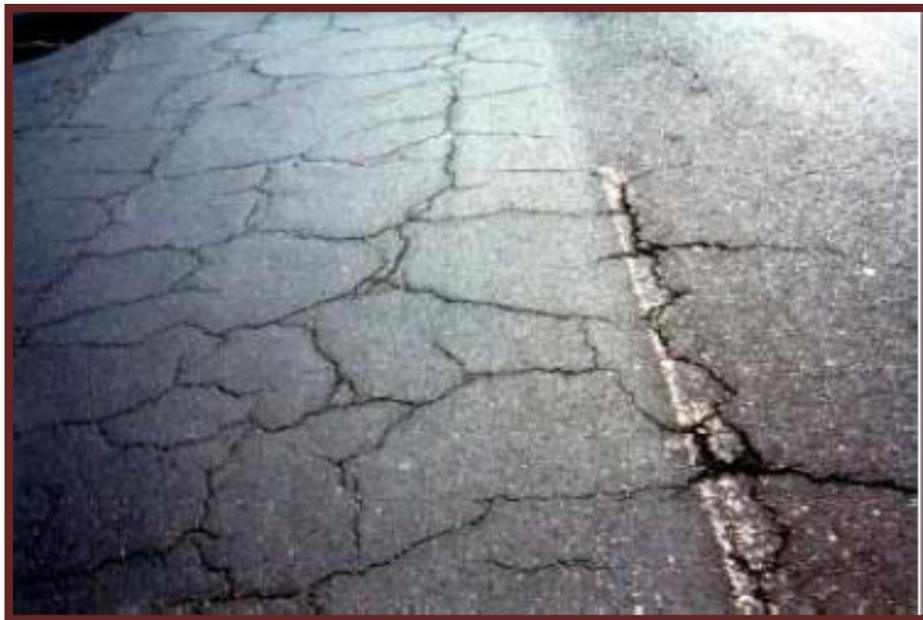
1. Grieta sin relleno de ancho entre 10.0 mm y 76.0 mm.
2. Grieta sin relleno de cualquier ancho hasta 76.0 mm, rodeado de grietas adyacentes pequeñas.
3. Grieta rellena de cualquier ancho, rodeado de grietas adyacentes pequeñas.

Figura Nº21 Falla tipo 3: Grietas de contracción (bloque) nivel de severidad medio (M). (Ing. Corros, Urbaez y Corredor, 2009)

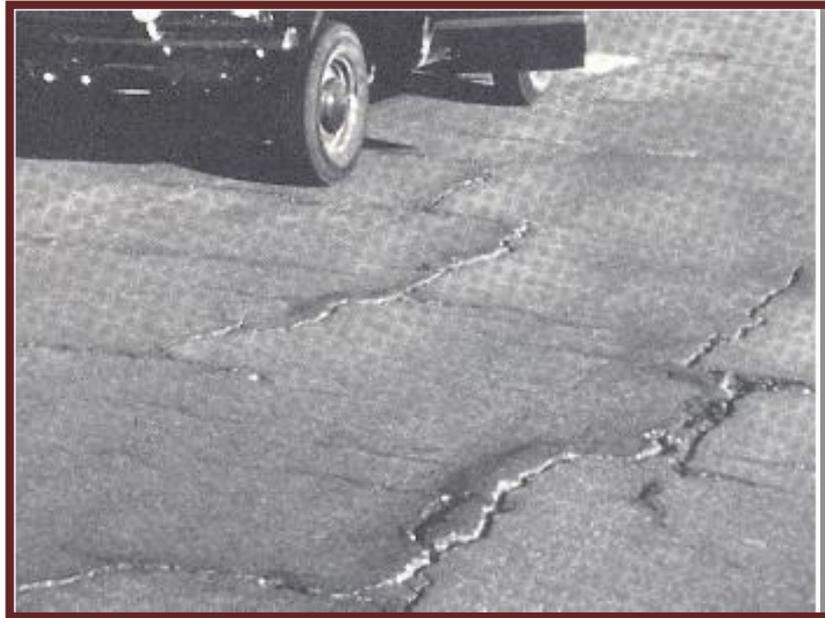
1. Cualquier grieta rellena o no, rodeada de grietas adyacentes pequeñas de severidad media o alta.
2. Grieta sin relleno de más de 76.0 mm de ancho.
3. Una grieta de cualquier ancho en la cual pocas pulgadas del pavimento alrededor de la misma están severamente fracturadas.

Figura N°22 Falla tipo 3: Grietas de contracción (bloque) nivel de severidad alto (H). (Ing. Corros, Urbaez y Corredor, 2009)

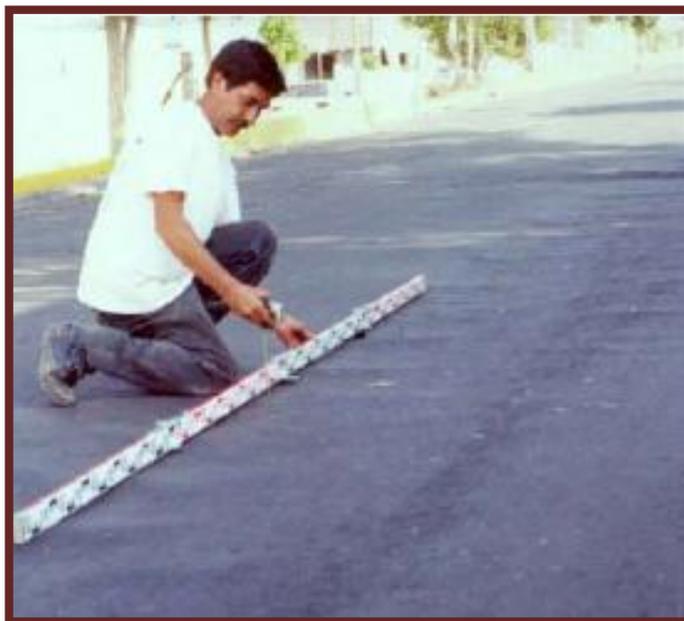
Producen un efecto medio en la calidad de rodaje.

Figura N°26 Falla tipo 5: Corrugaciones nivel de severidad media (M). (Ing. Corros, Urbaez y Corredor, 2009)

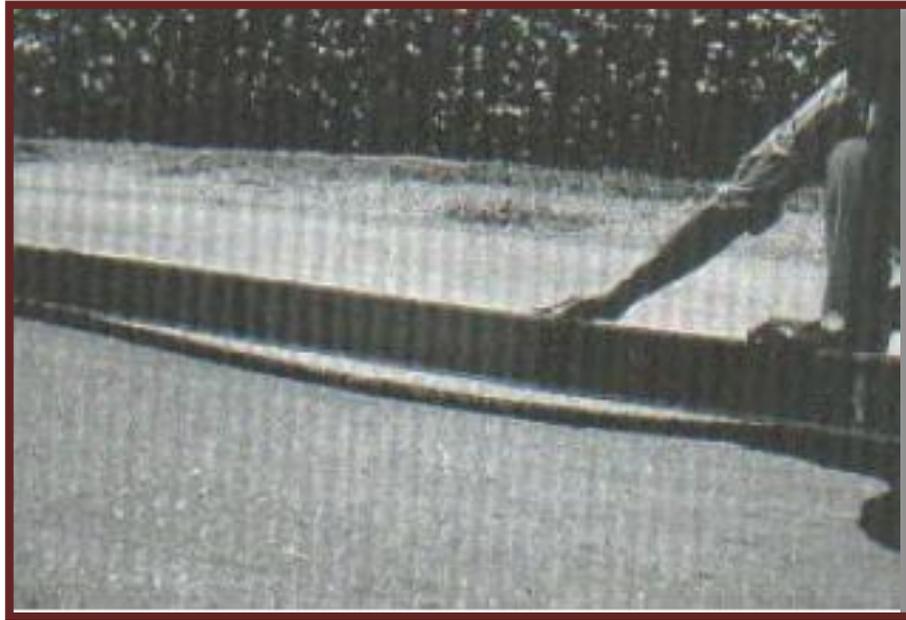
Profundidad de la depresión: más de 51 mm.

Figura N°29 Falla tipo 6: Depresiones de nivel de severidad alta (H). (Ing. Corros, Urbaez y Corredor, 2009)

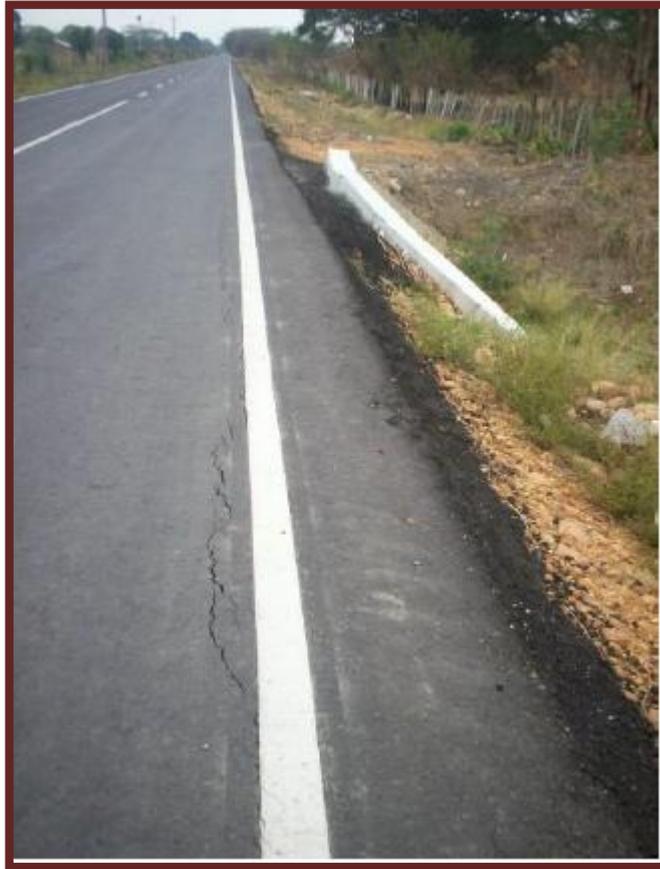
Figura N°30 Falla tipo 7: Grietas o fisuras de borde de nivel de severidad baja (L). (Ing. Corros, Urbaez y Corredor, 2009)

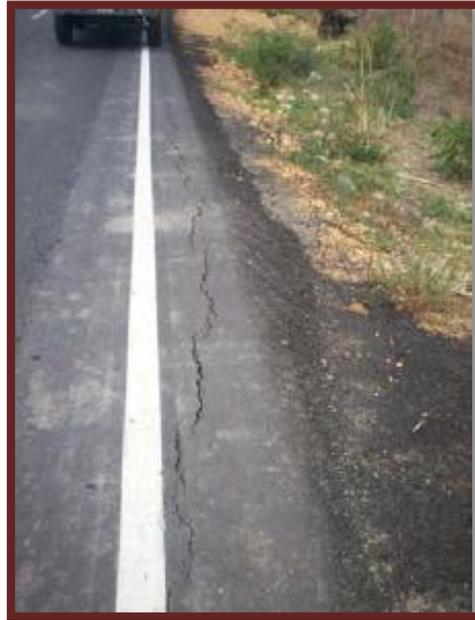
Grietas de media severidad con algo de disgregación y rotura de los bordes.

Figura N°31 Falla tipo 7: Grietas o fisuras de borde de nivel de severidad media (M). (Ing. Corros, Urbaz y Corredor, 2009)

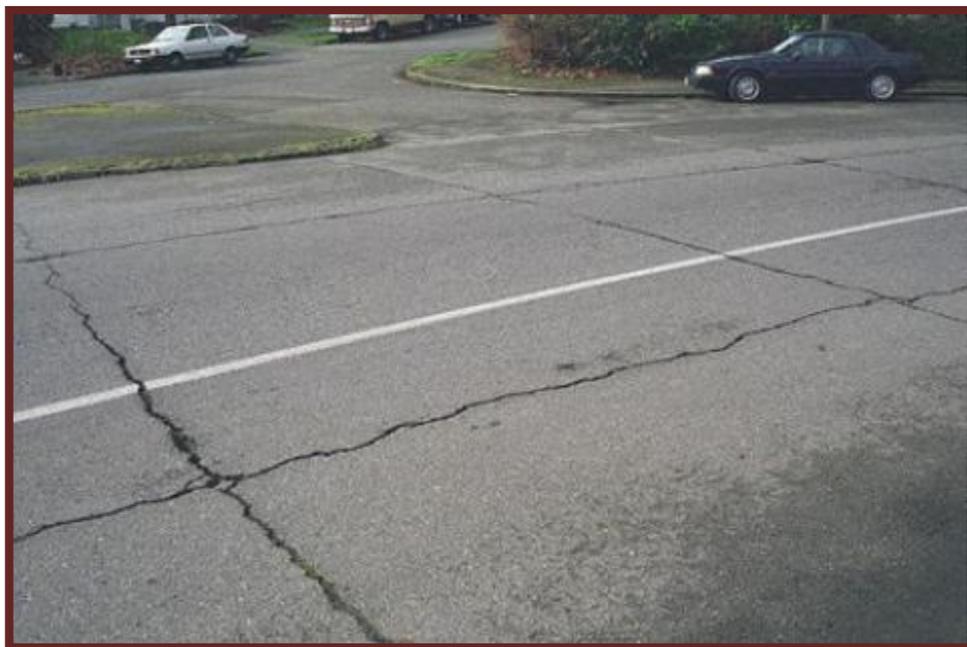
Estas grietas son causadas principalmente por el movimiento de la losa de concreto de cemento portland, inducido por temperatura o humedad.

Este daño no está relacionado con las cargas, sin embargo, las cargas del tránsito pueden causar la rotura del concreto asfáltico cerca de la grieta. Si el pavimento está fragmentado a lo largo de la grieta, se dice que aquella esta descascarada.

Figura N°33 Falla tipo 8: Grietas de reflexión de juntas. (Ing. Corros, Urbaez y Corredor, 2009)

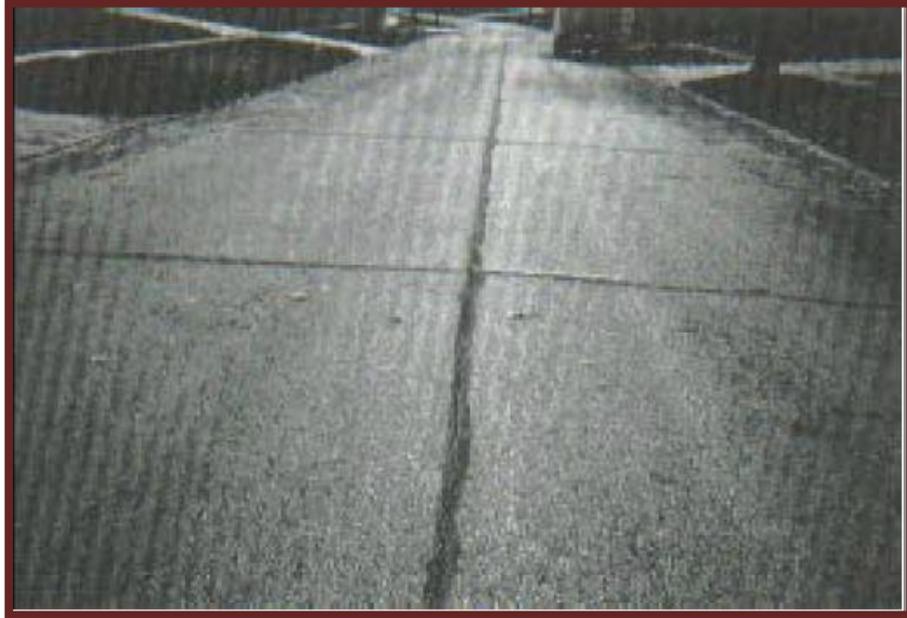
2. Grieta rellena de cualquier ancho (con condición satisfactoria del material de sello).

Figura N°34 Falla tipo 8: Grietas de reflexión de juntas de nivel de severidad bajo (L). (Ing. Corros, Urbaez y Corredor, 2009)

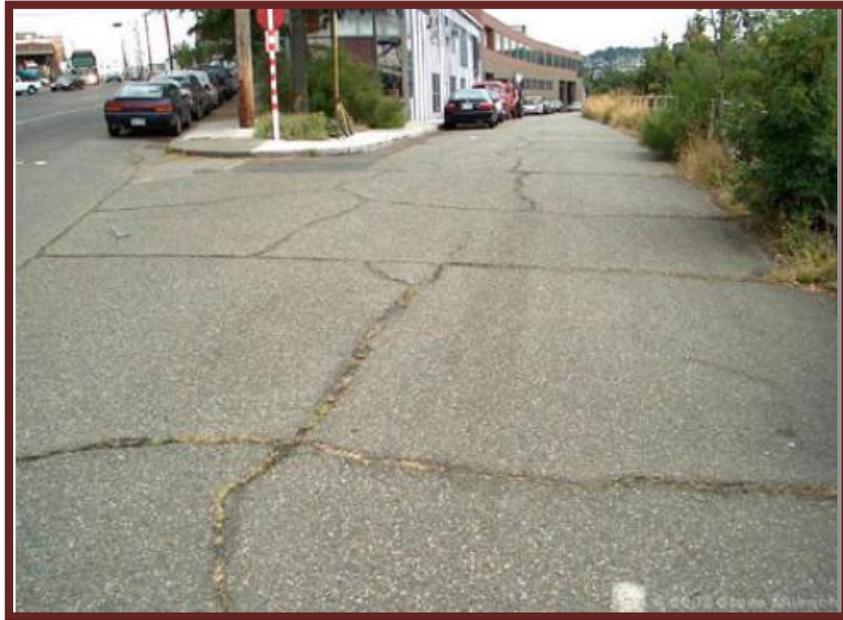
1. Cualquier grieta rellena o no, rodeada de grietas aleatorias pequeñas de severidad media o alta.
2. Grieta sin relleno de más de 76.0 mm de ancho.
3. Una grieta de cualquier ancho en la cual unas pocas pulgadas del pavimento alrededor de la misma están severamente fracturadas.

Figura N°35 Falla tipo 8: Grietas de reflexión de juntas de nivel de severidad alta (H). (Ing. Corros, Urbaez y Corredor, 2009)

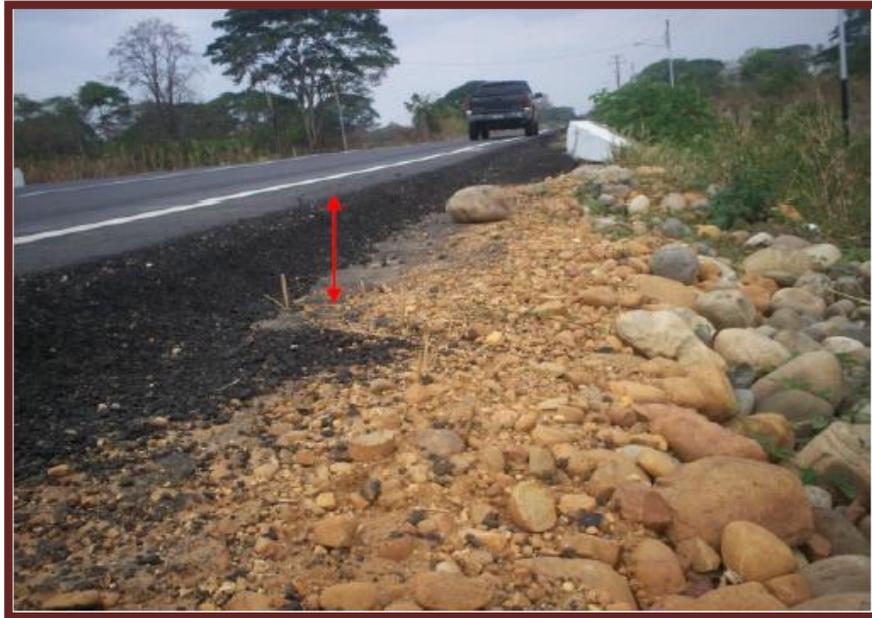
El desnivel calzada-hombrillo es una diferencia de niveles entre el borde del pavimento y el hombrillo. Este daño se debe a la erosión o asentamiento del hombrillo o a la colocación de sobre carpetas en la calzada sin elevar el nivel del hombrillo.

Figura N°36 Falla tipo 9: Desnivel calzada-hombrilla. (Ing. Corros, Urbaez y Corredor, 2009)

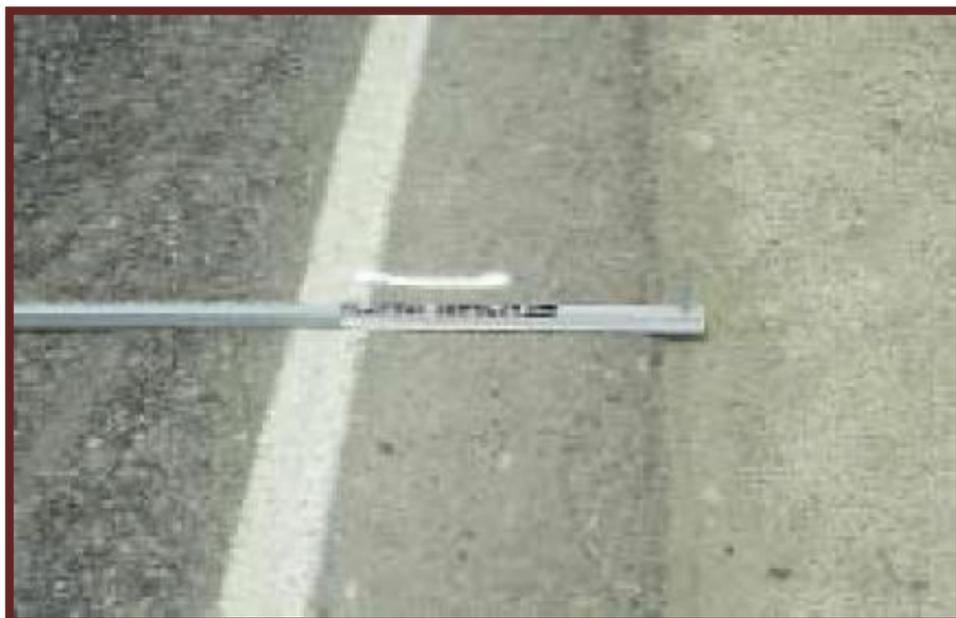
La diferencia en elevación entre el borde del pavimento y el hombrillo esta entre 51.0 y 102.0mm.

Figura N°37 Falla tipo 9: Desnivel calzada-hombrilla nivel de severidad medio (M). (Ing. Corros, Urbaez y Corredor, 2009)

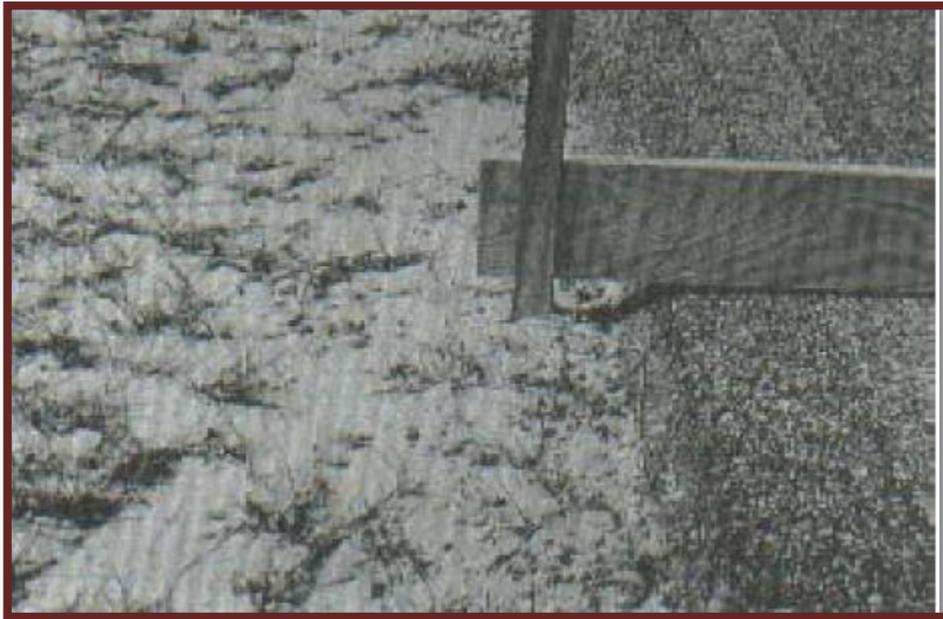
La diferencia en elevación entre el borde del pavimento y el hombrillo es mayor de 102.0 mm.

Figura N°38 Falla tipo 9: Desnivel calzada-hombrilla nivel de severidad alto (H). (Ing. Corros, Urbaez y Corredor, 2009)

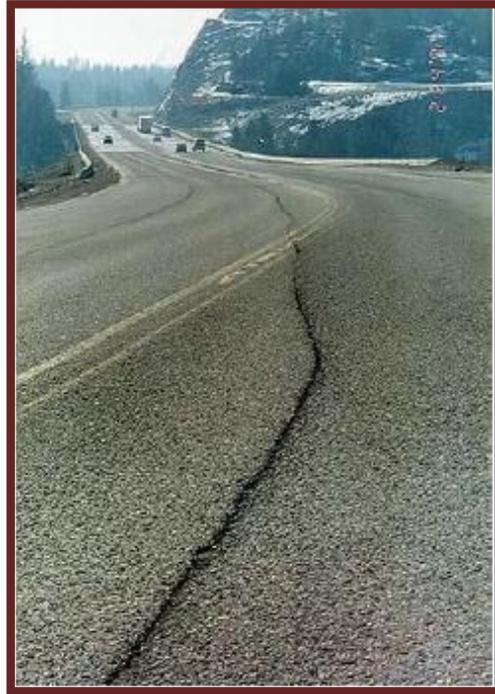
Las grietas transversales se extienden a través del pavimento en ángulos aproximadamente rectos al eje del mismo.

Usualmente este tipo de grietas no está asociado con cargas.

Figura N°39 Falla tipo 10: Grietas longitudinales y transversales. (Ing. Corros, Urbaez y Corredor, 2009)

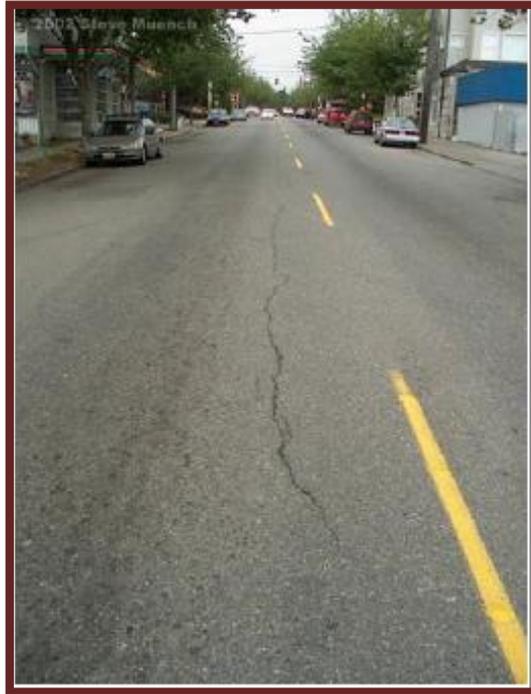
1. Grieta sin relleno de ancho menor que 10.0 mm.
2. Grieta rellena de cualquier ancho (con condición satisfactoria del material de sello).

Figura N°40 Falla tipo 10: Grietas longitudinales y transversales de nivel de severidad bajo (L). (Ing. Corros, Urbaez y Corredor, 2009)

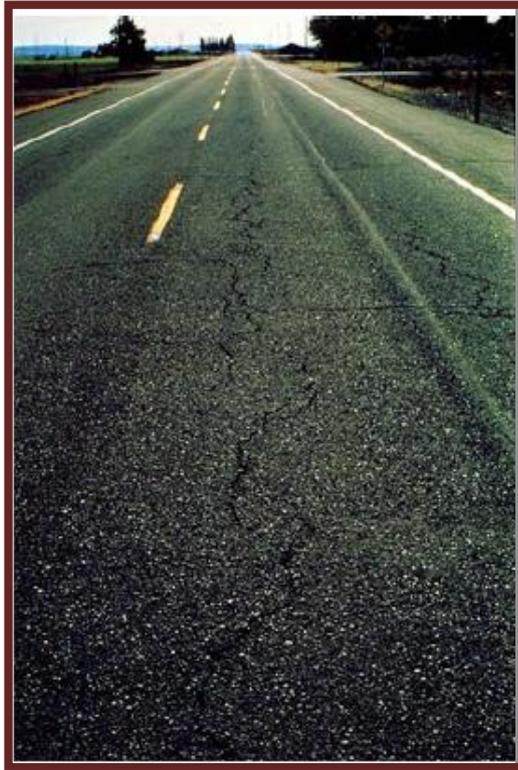
1. Grieta sin relleno de ancho entre 10.0 mm y 76.0 mm.
2. Grieta sin relleno de cualquier ancho hasta 76.0 mm, rodeada de grietas adyacentes pequeñas.
3. Grieta rellena de cualquier ancho, rodeada de grietas adyacentes pequeñas.

Figura N°41 Falla tipo 10: Grietas longitudinales y transversales de nivel de severidad medio (M). (Ing. Corros, Urbaez y Corredor, 2009)

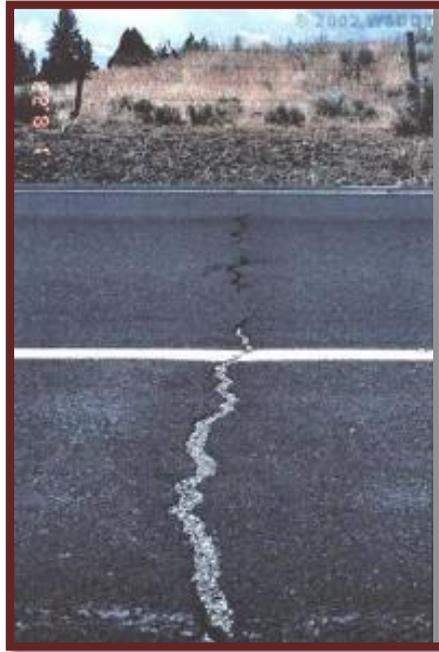
1. Cualquier grieta rellena o no, rodeada de grietas adyacentes pequeñas de severidad media o alta.
2. Grieta sin relleno de más de 76.0 mm de ancho.
3. Una grieta de cualquier ancho; el pavimento alrededor de la misma está severamente fracturada.

Figura N°42 Falla tipo 10: Grietas longitudinales y transversales de nivel de severidad alto (H). (Ing. Corros, Urbaez y Corredor, 2009)

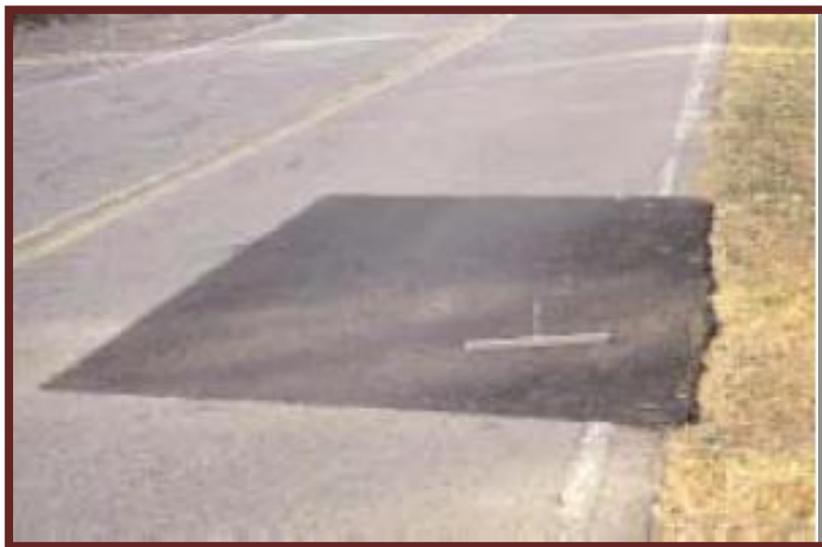
Un bache se considera un defecto, no importa que bien se comporte (usualmente, un área bacheada o el área adyacente no se comportan tan bien como la sección original del pavimento).

Figura N°43 Falla tipo 11: Bacheo y zanjas reparadas. (Ing. Corros, Urbaez y Corredor, 2009)

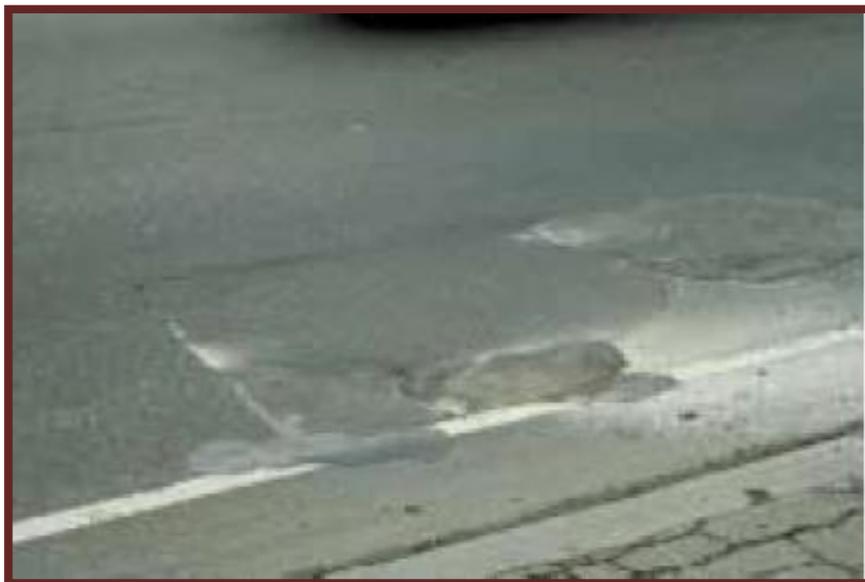
El bache está muy deteriorado o la calidad del tránsito se califica como de alta severidad requiere pronta sustitución.

Figura N°46 Falla tipo 11: Bacheo y zanjas reparadas de nivel de severidad alta (H). (Ing. Corros, Urbaez y Corredor, 2009).
