UNIVERSIDAD ANDINA DEL CUSCO

TESIS

“ANÁLISIS DEL NIVEL DE SEGURIDAD ALCANZADO
FRENTE A SUS SOLICITACIONES ACTUALES DE SERVICIO
DEL TEMPLO SAN COSME Y SAN DAMIÁN DEL DISTRITO
DE LARES; MEDIANTE UNA INTERVENCIÓN
ESTRUCTURAL DE RESTAURACIÓN”

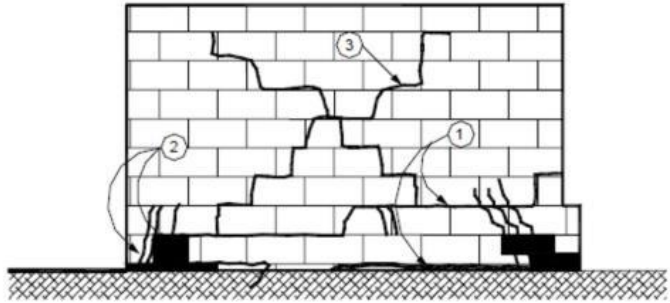
Tabla 9 Descripción de daño fuerte

DAÑO	DESCRIPCION DEL DAÑO
<p><u>Fuerte</u></p>	<p><u>Criterios:</u></p> <ol style="list-style-type: none"> 1) Grietas en las juntas horizontales cerca de la base del muro, similar a moderado, pero anchura de hasta 12mm 2) Posible fisuración diagonal y descascaramiento en el borde a compresión. Las fisuras se extienden hacia arriba varias hiladas 3) Igual que moderado, pero con fisuras hasta de 12mm <p><u>Apariencia Típica:</u></p>

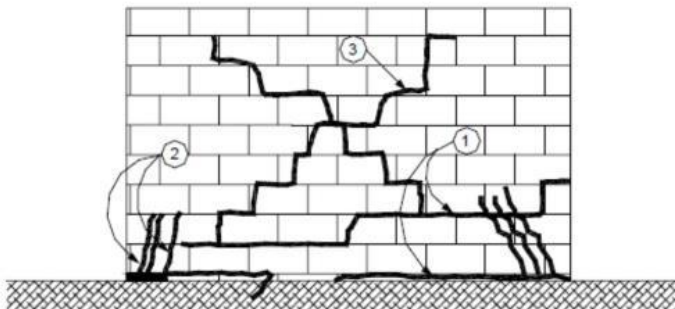
Tabla 10 Descripción de daño moderado

<p><u>Moderado</u></p>	<p><u>Criterios:</u></p> <ol style="list-style-type: none"> 1) Fisuras horizontales, mortero descascarado en las juntas de la base del muro indicando que ha ocurrido un corrimiento en el plano de hasta aproximadamente 6mm 2) Posible fisuración diagonal y descascaramiento en el borde a compresión. Las fisuras se extienden hacia arriba varias hiladas 3) Posible fisuración diagonal en partes superiores del muro, inclusive en las unidades. <p><u>Apariencia Típica:</u></p>

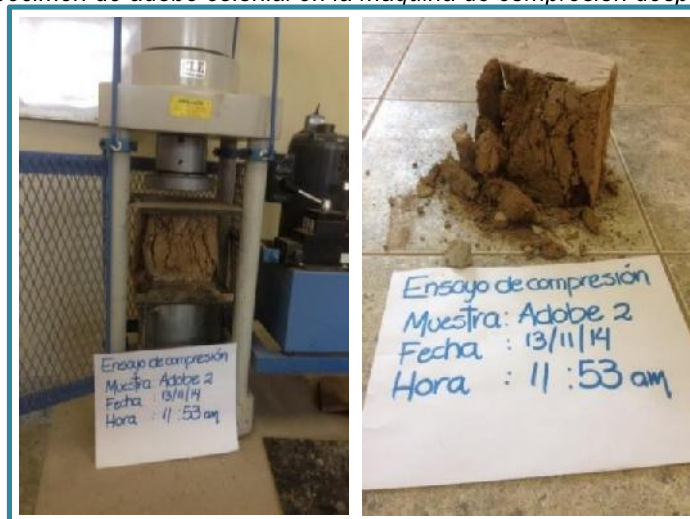
Figura 37 *Especimen de adobe colonial en la máquina de compresión después del ensayo.*

Se retiraron los especímenes ensayados de la máquina de compresión y finalmente se observaron las características de cada tipo de falla en cada cubo de adobe actual y de adobe colonial. Luego, se guardó el material obtenido del ensayo para poder realizar los demás ensayos: humedad, granulometría y límites plásticos.

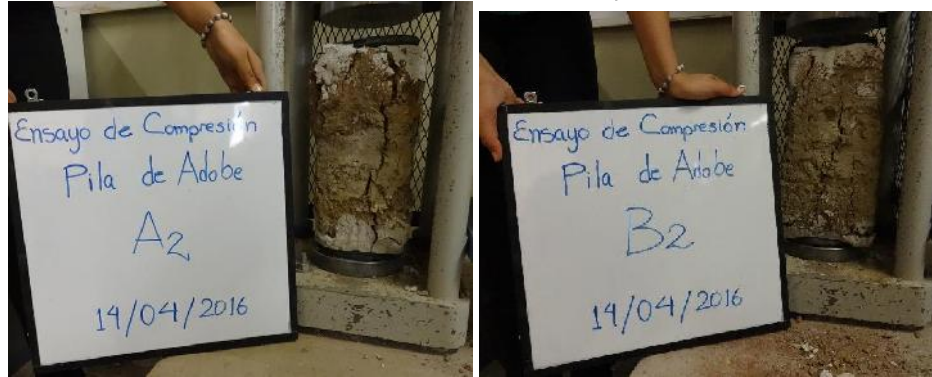
Figura 44 Pilas de adobe después del ensayo de compresión.

Se retiraron los especímenes ensayados de la máquina de compresión y finalmente se observaron las características de cada tipo de falla en cada pila de adobe actual y de adobe colonial.

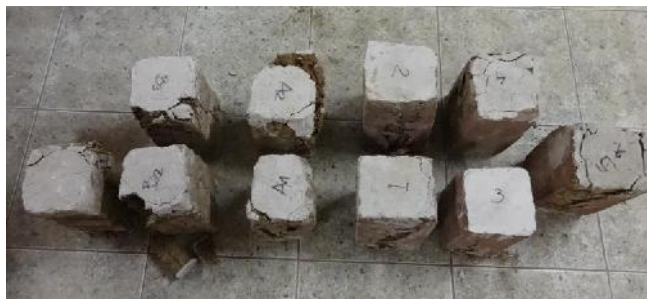
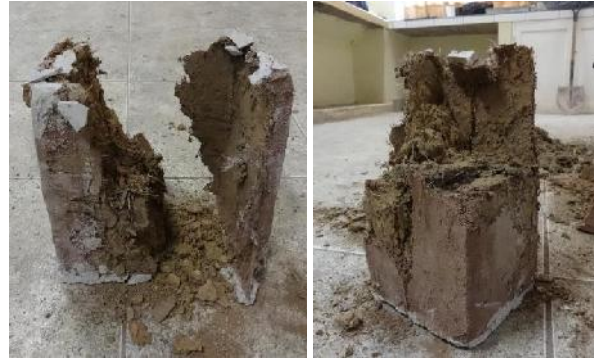
Figura 73 Pilas de adobe después del ensayo de compresión

Se registraron los resultados de la resistencia a compresión de los cubos de adobe y tiempos respectivos en la primera falla y en su colapso final. Se retiraron los especímenes ensayados de la máquina de compresión y se observaron las características de cada tipo de falla en cada pila de adobe actual y de adobe colonial.

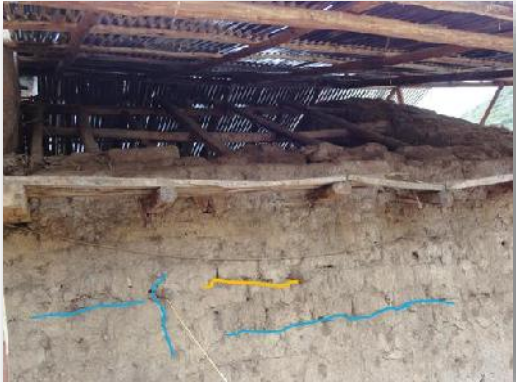
<ul style="list-style-type: none">❖ Criterios:<ul style="list-style-type: none">-Fisuras horizontales en la parte superior del muro.-Posible fisuración diagonal en las partes superiores del muro, inclusive en las unidades.❖ Apariencia: <p data-bbox="646 758 808 873">Parte superior del muro de la sacristía.</p>

MODERADO

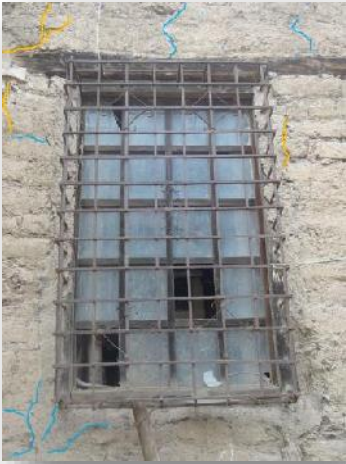
Se observan fisuras y algunas grietas en el muro testero (alrededor de la ventana), la acumulación de desmonte a la altura de su sobrecimiento genera que se presente humedad constante.

<ul style="list-style-type: none">❖ Criterios:<ul style="list-style-type: none">-Fisuras horizontales, mortero descascarado en las juntas del muro.-Fisuración diagonal en las partes superiores del muro, inclusive en las unidades.❖ Apariencia: <p>Muro testero</p> <p>Vista de la ventana</p>

MODERADO

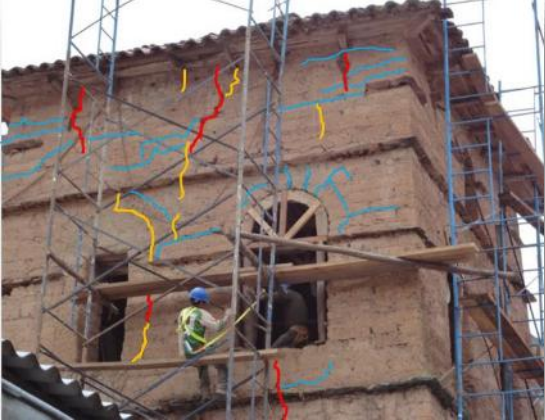
Los muros de la torre presentan gran cantidad de grietas, siendo más significativas en la zona de ventanas del campanario. Sus muros no presentan ningún acabado, agravando las malas condiciones de las unidades de adobe. El mortero del sobrecimiento se encuentra en proceso de pérdida, lo cual deja expuestas las unidades que la conforman generando problemas en la estabilidad de la estructura de la torre.

</div> <div style="width: 50%;"> <ul style="list-style-type: none"> ❖ Criterios: <ul style="list-style-type: none"> -Fisuración en escalera pronunciada. -Bordes interiores empiezan a desintegrarse. -Capacidad de carga vertical disminuye. ❖ Apariencia: </div> </div> <div style="text-align: center; margin-top: 20px;"> <p>Torre del campanario.</p> <p>Zona superior cara</p> </div>

<p>SEVERO</p>	<div style="display: flex; justify-content: space-between;"> <div style="width: 45%;">

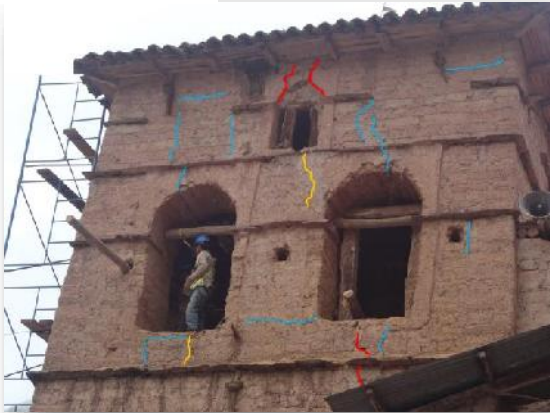
<ul style="list-style-type: none">❖ Criterios:<ul style="list-style-type: none">-Fisuración diagonal y descascaramiento en el borde de compresión.-Fisuración diagonal en partes superiores, inclusive en las unidades.❖ Apariencia:

<p>Torre del campanario. Zona superior cara frontal.</p>
SEVERA

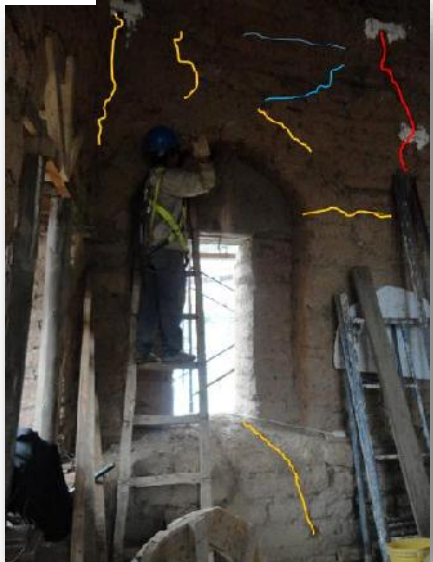
<ul style="list-style-type: none">❖ Criterios:<ul style="list-style-type: none">-Fisuración en escalera pronunciada.-Bordes interiores empiezan a desintegrarse.-Capacidad de carga vertical disminuye.❖ Apariencia:

<p>Torre del campanario. Interior.</p>
