# UNIVERSIDAD ANDINA DEL CUSCO

**Tema: Proyecto de Rehabilitación de una Casona Cusqueña dentro de un Modelo de Cultura de Mantenimiento con Incorporación de Tecnología Tradicional e Innovadora: Casa Velazco Calderón S. XVII.**

Para optar al Título Profesional de Arquitecto

2022

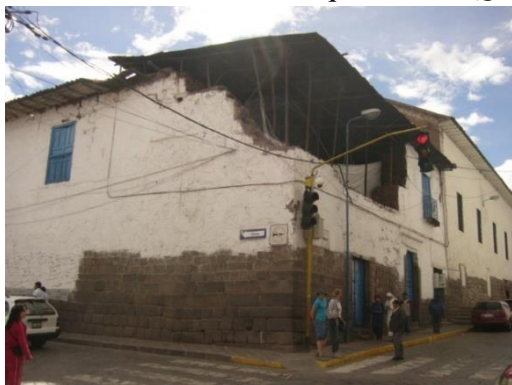
### Fotografía 01

*Fachada de la casona esquina calle Q´era con San Bernardo.*

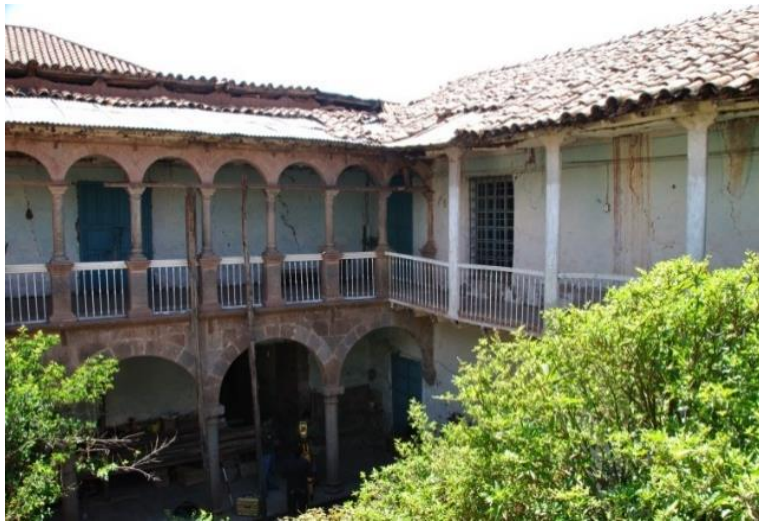
## Fotografía 02

*Interior de la crujía frontal de la Casona*

Se aprecia en su estructura la superposición de estilos arquitectónicos que como resultado de las influencias de los movimientos y cambios sociales y culturales a través de la historia marcan épocas y eventos importantes relevantes para la ciudad, sin embargo, éste bien arquitectónico se encuentra olvidado y en un alarmante estado de deterioro y colapso, además de la crítica situación de las condiciones de habitabilidad y tugurización a los que se ven enfrentados los usuarios de la Casona; es entonces que la riqueza arquitectónica se ve opacada por el descuido, la falta de información y el desinterés de los órganos gubernamentales.

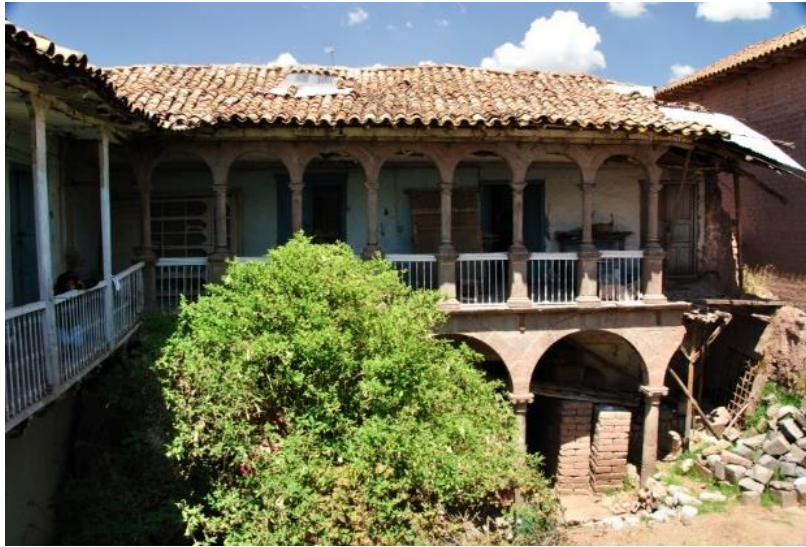
### **Fotografía 03**

*Interior de parte del patio y la crujía posterior de la Casona*

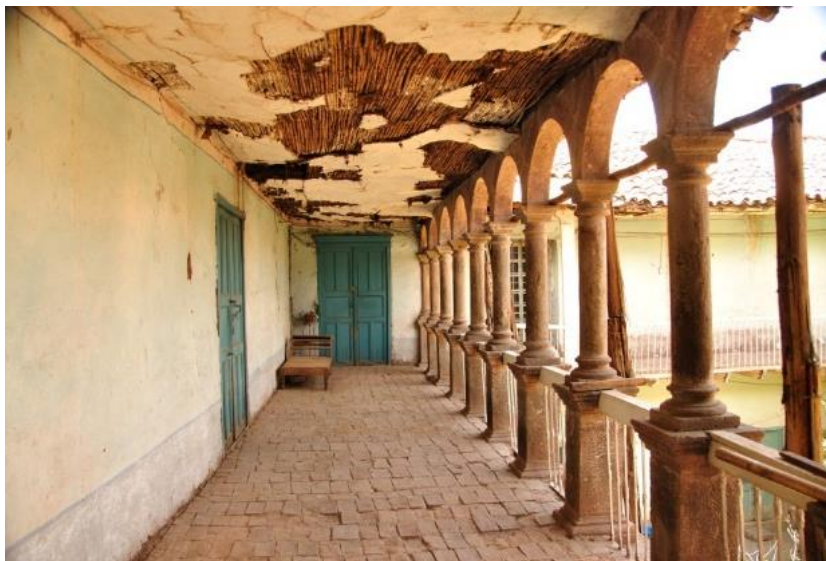
### **Fotografía 04**

*Galería frontal de la Casona*

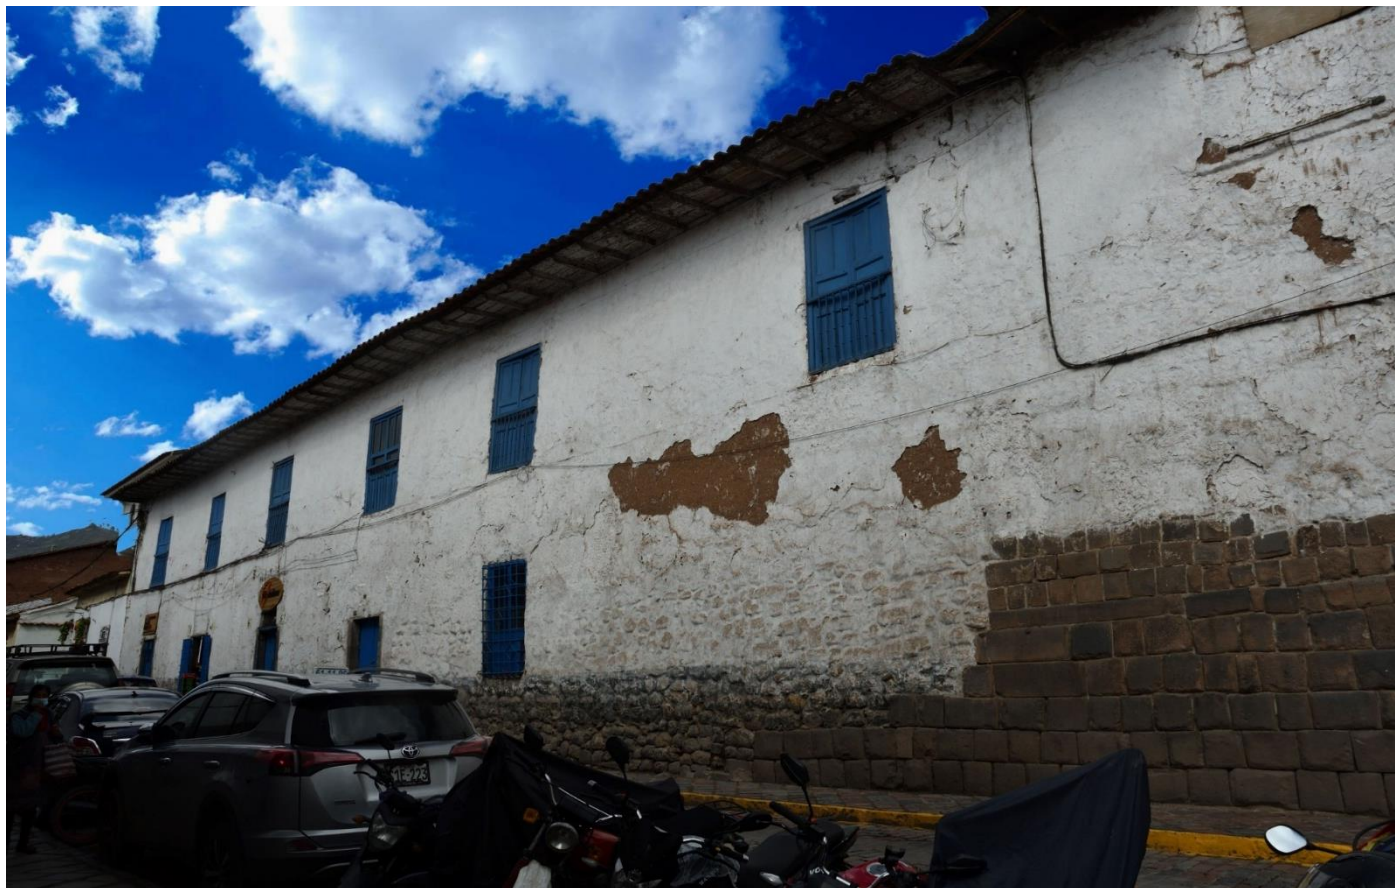
Fotografía 07

La fachada lateral de la calle Q`era, desarrollada en dos niveles mantiene un sobrecimiento alto, continuo y expuesto de piedra. El primer nivel se conforma por una ventana con cancela metálica y cuatro puertas flanqueadas por jambas de piedra, un vano con cerramiento de reja forjada con remaches ubicado al lado lateral derecho.

FACHADA  
CALLE QERA

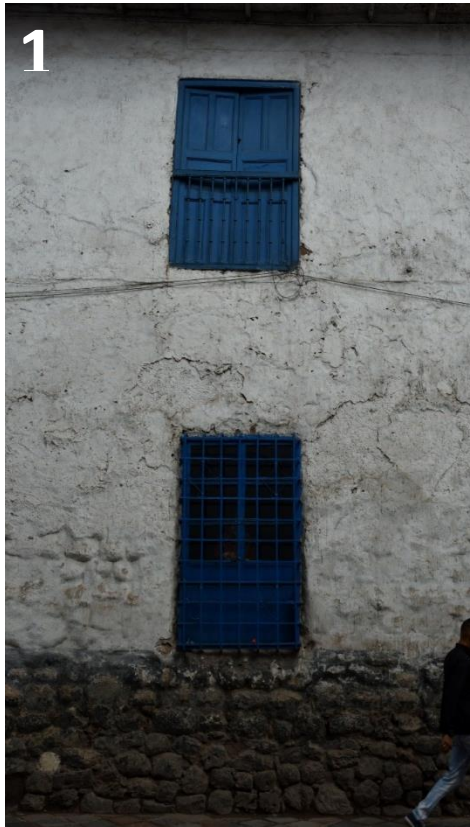
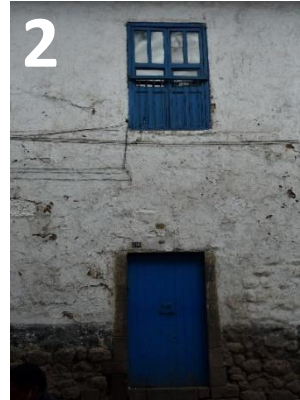
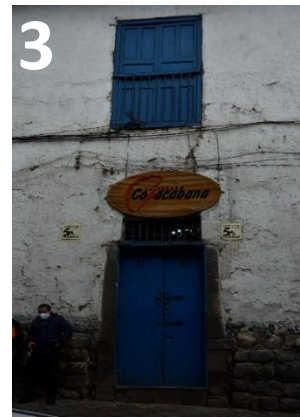
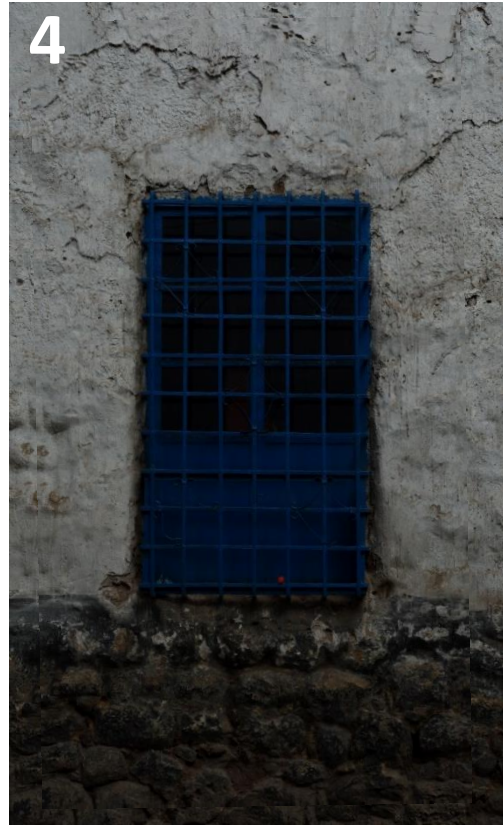
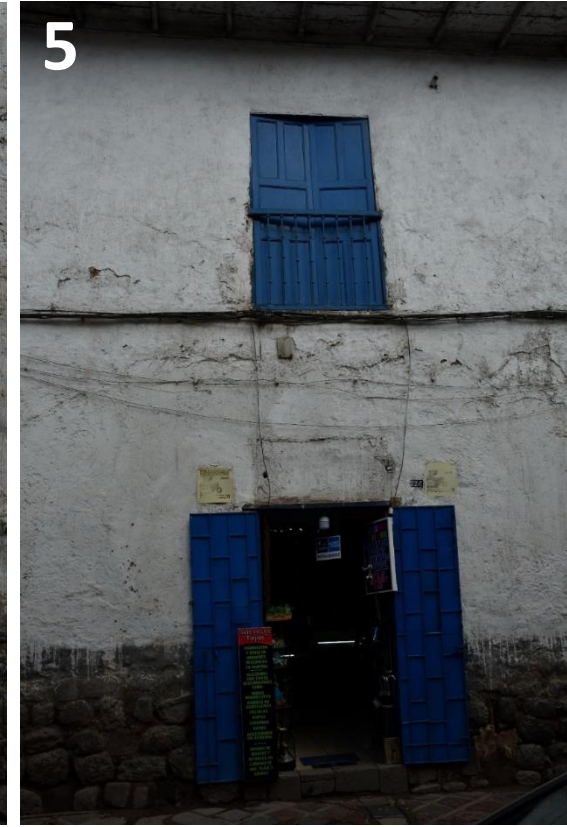
Fotografía 08

## VANOS CALLE Q'ERA

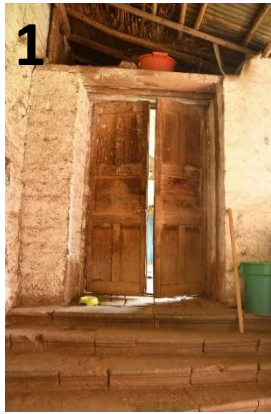
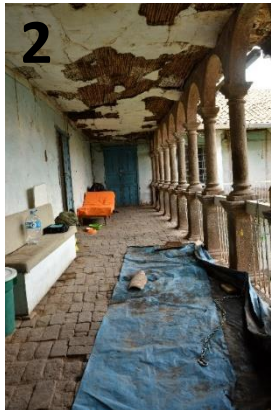
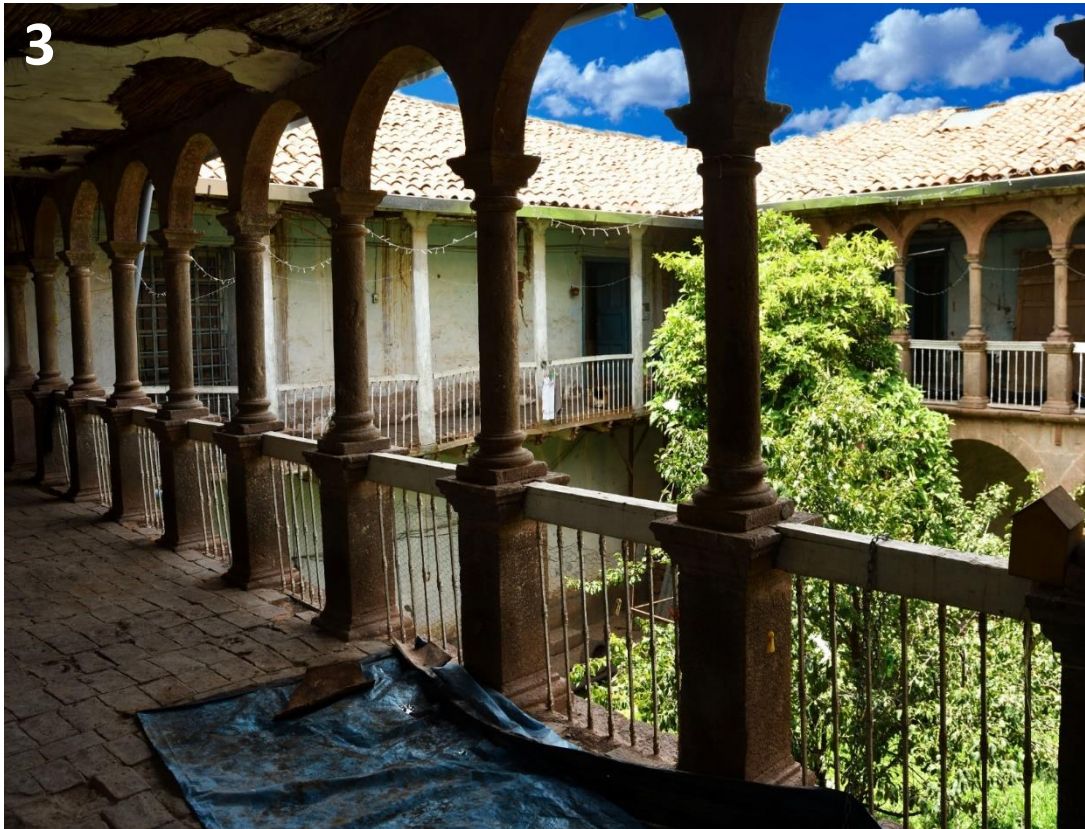
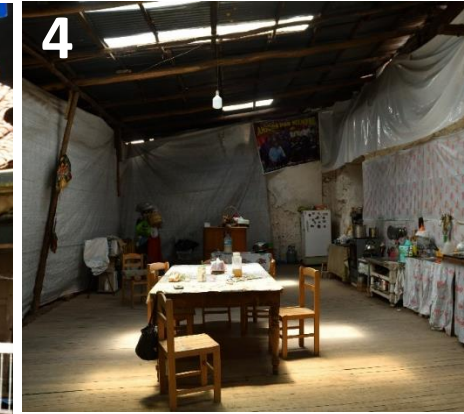
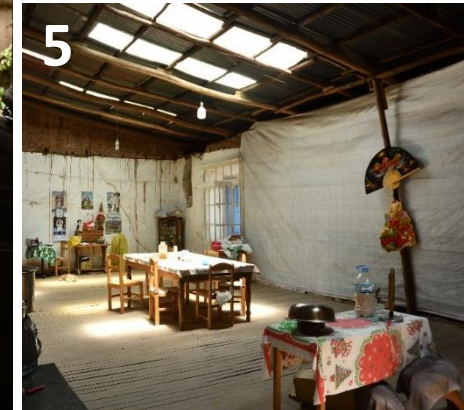
Fotografía 15

1. Puerta de tablero encajado que da paso al segundo nivel por la logia de la crujía Noreste
2. Logia de la crujía Noreste con piso de ladrillo y cielo raso visiblemente deteriorado
3. Galería de la crujía Noreste con arcadas de medio punto, con basa y capitel de sección cuadrada y fuste de sección rectangular unidas por un antepecho con pasamanos de madera y balaustres de fierro liso con bulbos de estaño.
4. y 5. Habitación de la esquina de Calle Q'era con San Bernardo, donde se muestra las paredes con cerramiento provisional debido a la inexistencia de muro exterior.

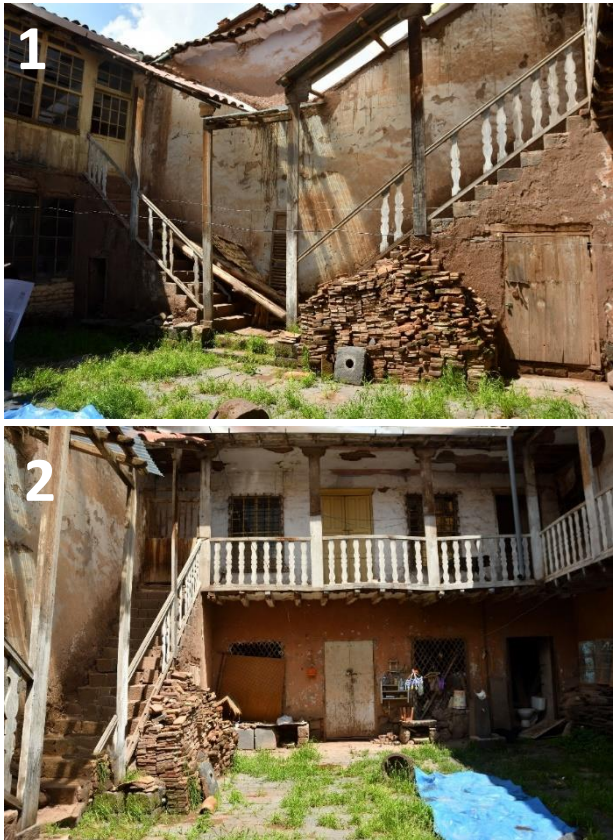
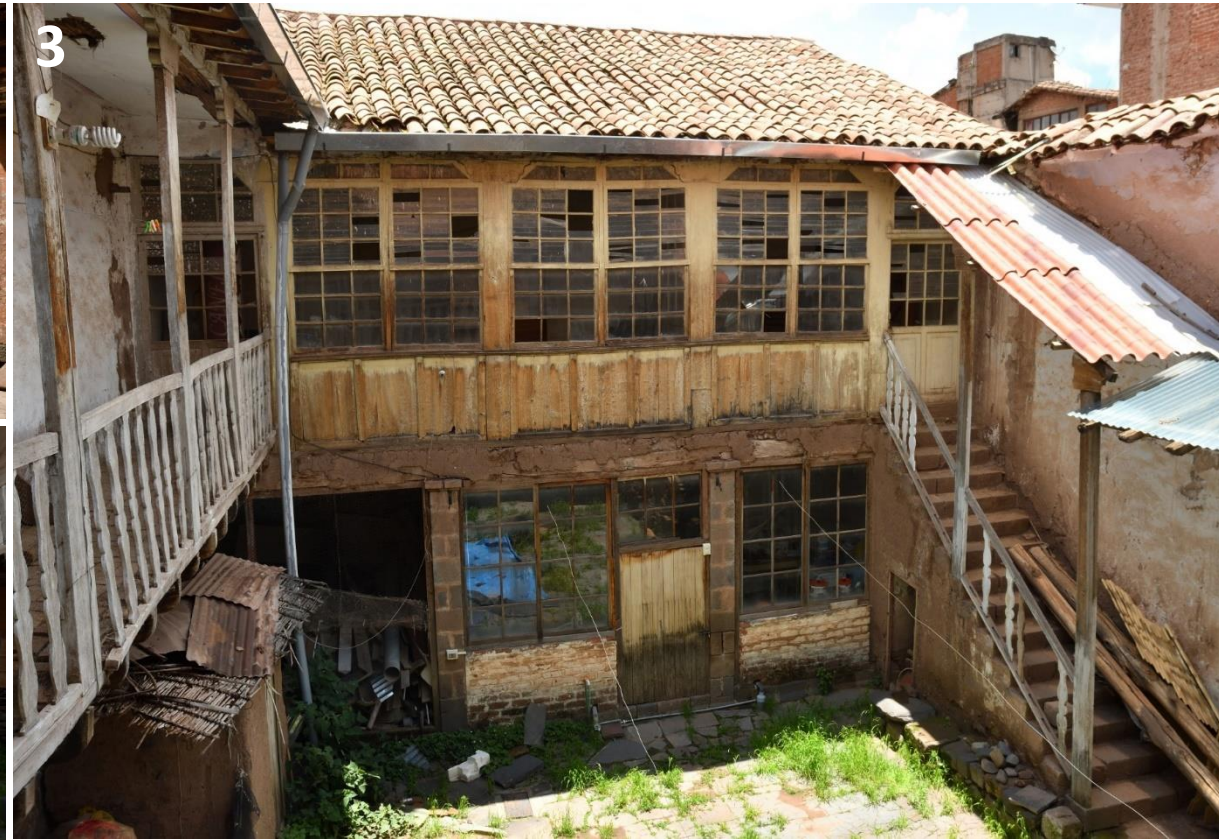
Fotografía 17

1. Pasillo con solado de ladrillo y cielo raso de carrizo visiblemente deteriorado
2. Puerta de tabla encajada de madera y vidrio que da paso a crujía Sur
3. Pasillo de segundo piso con pies derechos y baranda de madera con balaustres abotellados de perfil plano
4. Fachada interna de crujía intermedia, el pasillo soportado por canes de madera, solado de ladrillo, pies derechos y baranda de madera

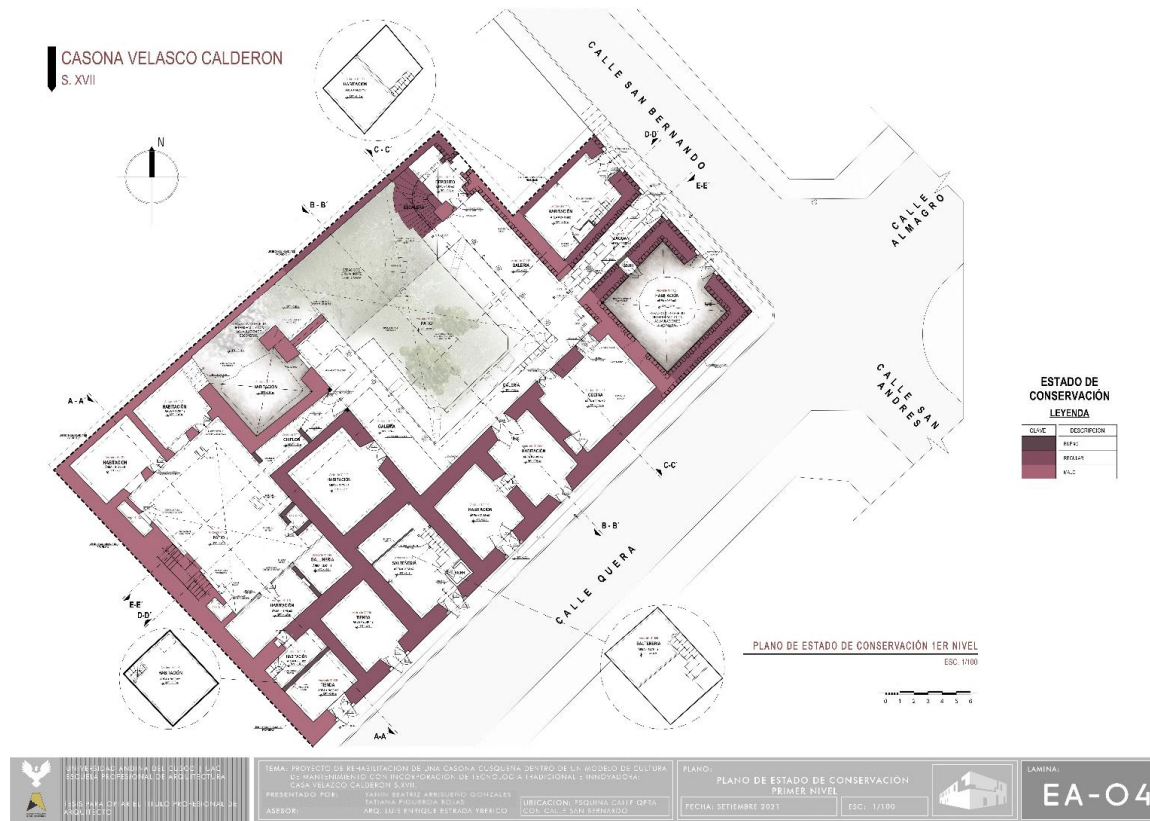
Lámina 05

Plano de estado de conservación primer nivel

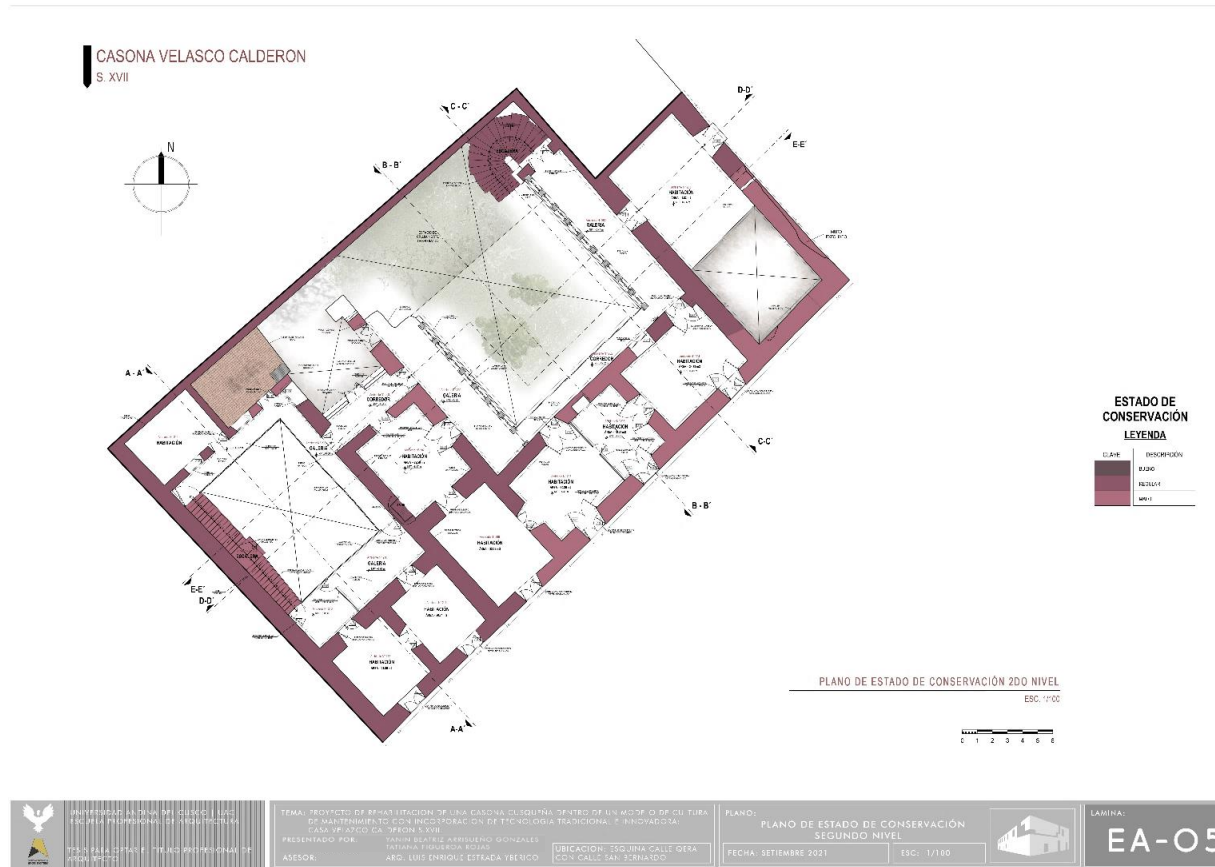
Lámina 06

Plano de Estado de Conservación segundo nivel

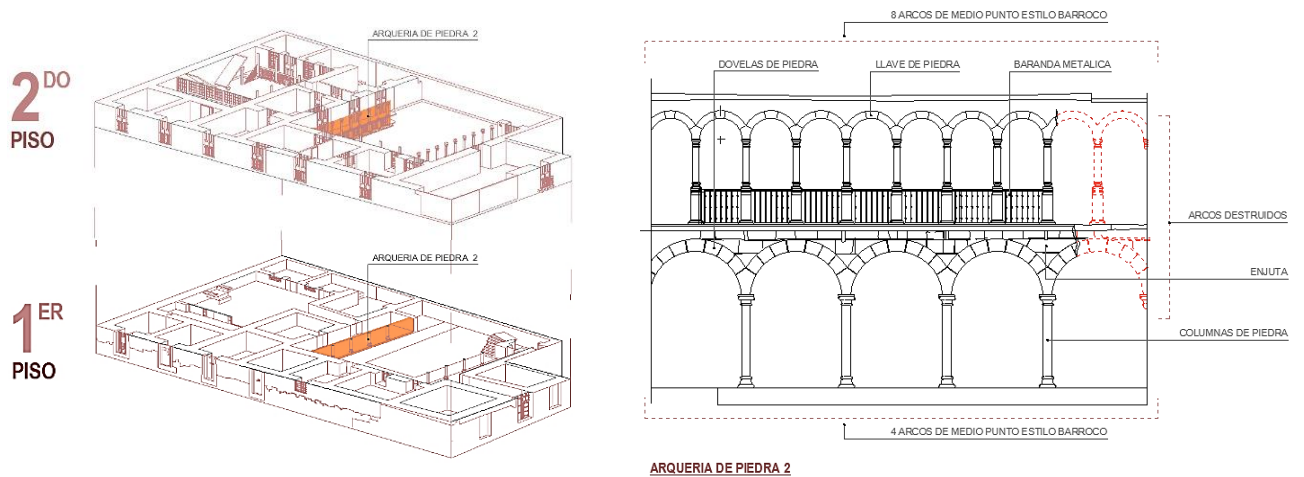
### Figura 38

La arquería 2 tiene la estructura idéntica a la de la arquería 1, sin embargo, debido al paso del tiempo y al descuido, se han destruido 1 arco en el primer nivel y dos arcos pequeños en el segundo nivel además del entrepiso. La Fig. 42 demuestra la ubicación de la arquería 2 en el modelo, a la derecha se encuentra una elevación donde se especifica también la parte faltante de los arcos destruidos.

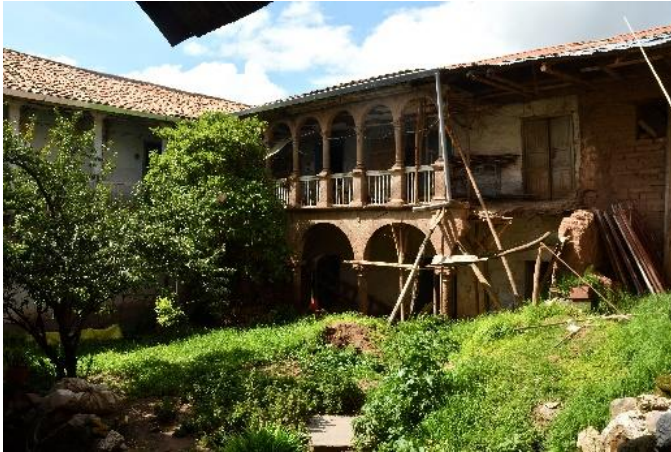
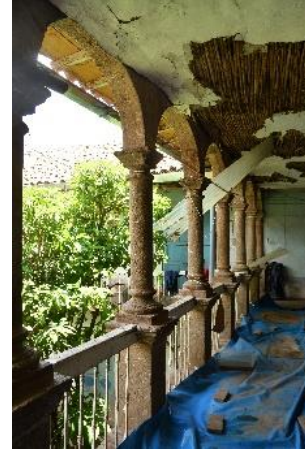
## Fotografía 21

Como lo muestra a continuación la fotografía 21, se ha perdido el entrepiso, los muros están incompletos, se demuestra el color de pintura utilizado, y todo esto se encuentra en estado de deterioro.

A su vez la fotografía 21 evidencia la presencia de un arco de ladrillo pastelero en la parte inferior y también se evidencia la presencia de un arco de ladrillo de pastelero, sin embargo, la altura de los arcos es distinta.

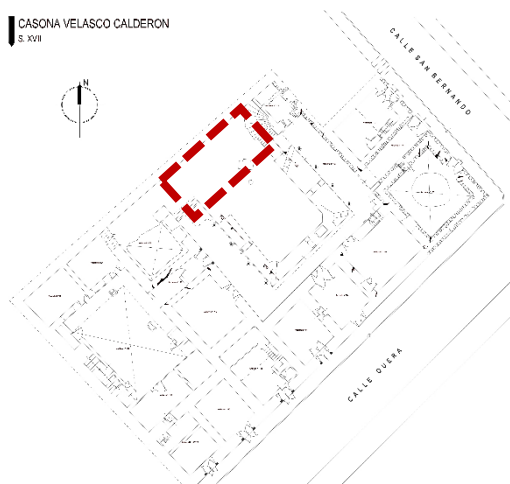
#### **Figura 45**

*Ubicación de la crujía norte en el primer nivel*

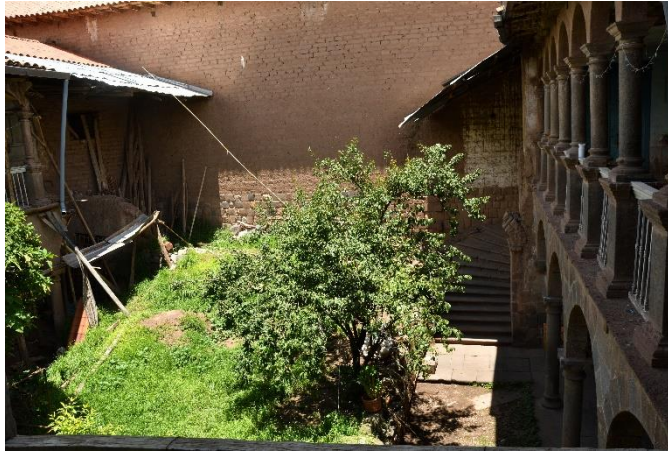
## Fotografía 25

A partir del terremoto de 1986, la mayoría de viviendas y casonas sufrieron daños considerables, por ello el colegio San Bernardo, colindante de la casona Velasco Calderón, tuvo una intervención de restauración, el cual afectó directamente a la crujía norte del primer patio de la casona, cuentan los propietarios, fue la causante de su desplome y pérdida irreparable.

### *Crujía norte desplomada*

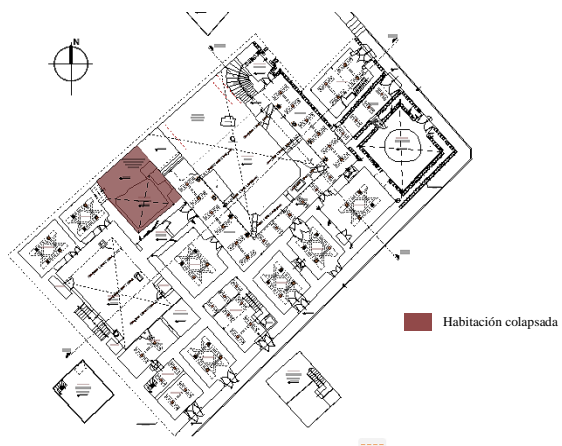
### Figura 46

*Ubicación del ambiente 109 en el plano de primer piso*

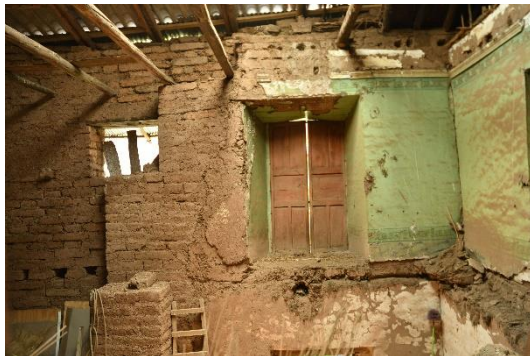
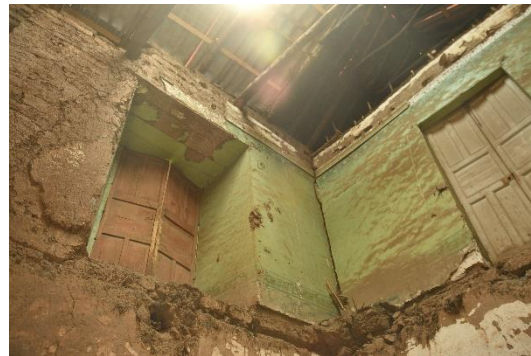
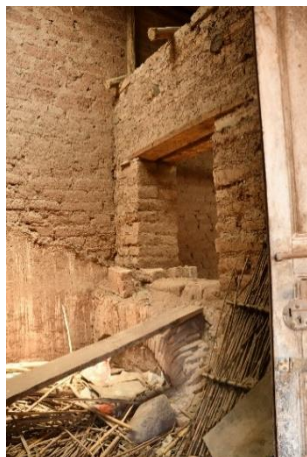
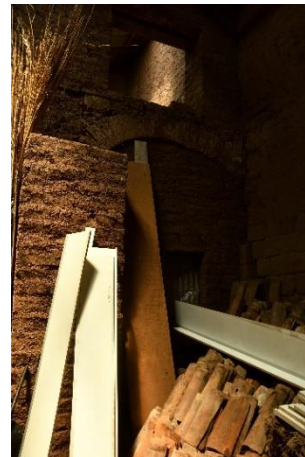
### Fotografía 26

Esta habitación presenta diversos detalles que serán considerados dentro de la propuesta de consolidación estructural debido al deterioro que presenta, además de diversos hallazgos que serán clave para la evaluación de la propuesta de intervención

*Interior de ambiente colapsado*

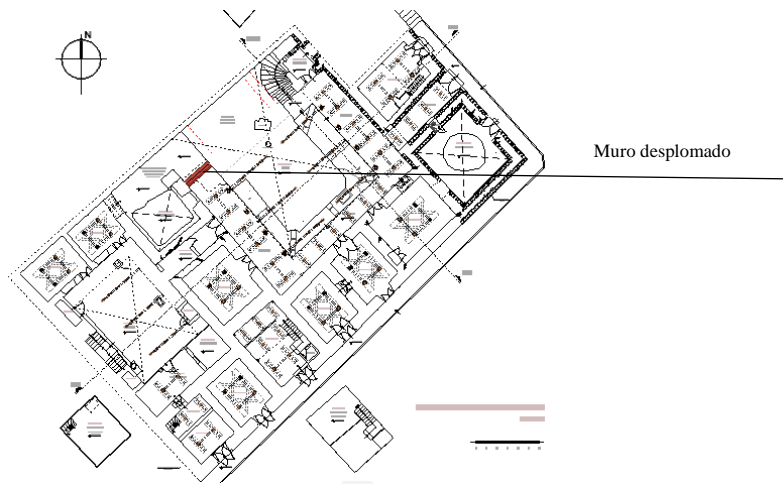
### Figura 47

La Fig. 51 detalla la ubicación, en la fotografía 23 demuestra el desprendimiento del muro en el plano.

#### *Ubicación de muro desplomado*

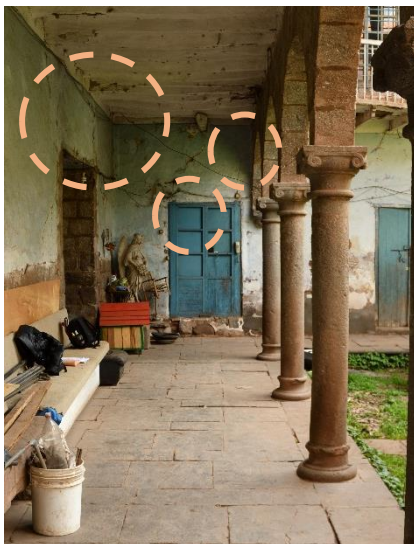
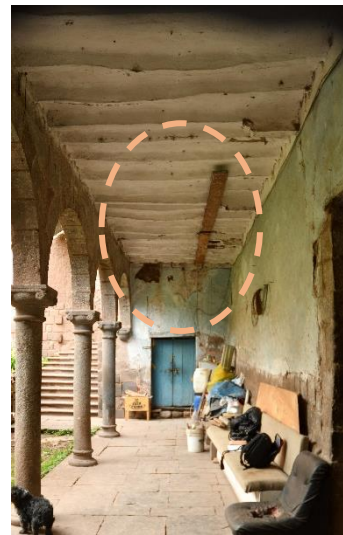
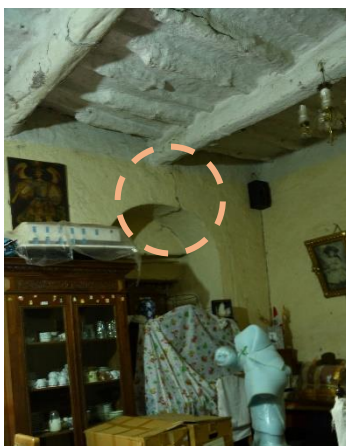
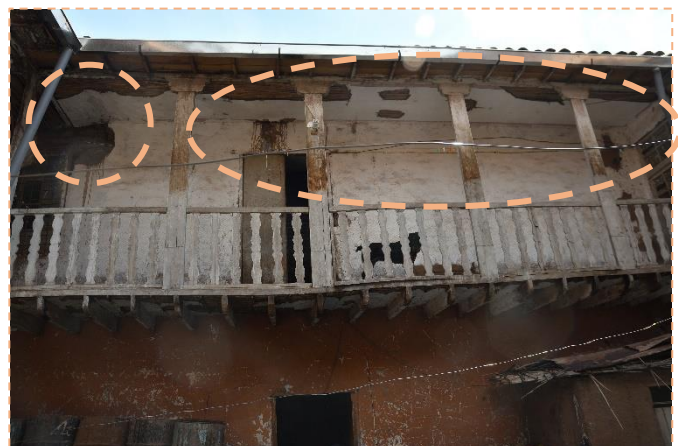
#### Fotografía 28

La vivienda se encuentra en estado de deterioro y algunos espacios han colapsado por completo, y algunos otros presentan evidentes problemas estructurales, sin embargo, aún está habitada y algunos espacios han sido ambientados para su uso, los corredores

##### *Fisuras*
