UNIVERSIDAD ANDINA DE CUSCO

TESIS

PROPUESTA DE RESTAURACION – REHABILITACION Y OBRA NUEVA DE LA
CASA OCHOA DEL CENTRO HISTORICO DE CUSCO PARA VIVIENDA
COLECTIVA, BAJO EL MODELO DE INTERVENCION OBJETIVA

2023

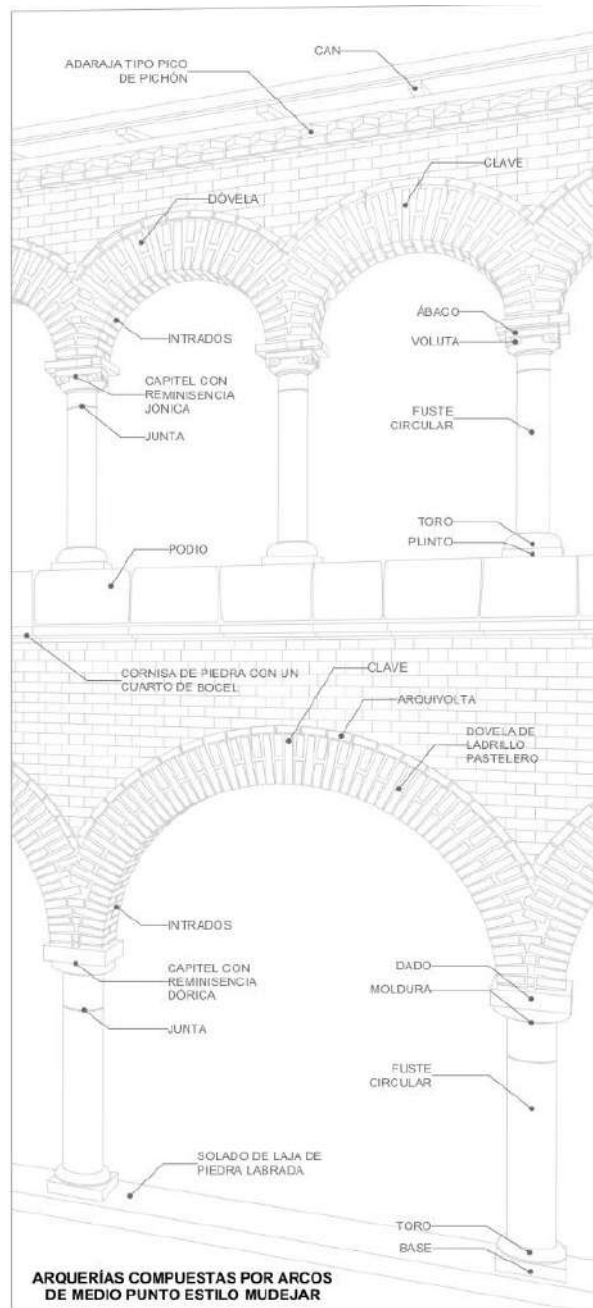
Figura 34
Elementos de Arquerías

Las arquerías del segundo nivel también se apoyan en columnas de piedra, con base cuadrada, fustes circulares y capiteles cuadrados, con reminiscencia jónica, ya que presenta volutas, y rematan en una adaraja de ladrillo pastelero en forma de pico de pichón, sobre estas adarajas se aprecia aleros con canes de madera. Se observa algunas modificaciones, en algunos sectores se ha colocado madera sobre las adarajas.

Nota. Elementos de Arquerías del primer y segundo nivel. Fuente: Registro fotográfico propio, 2022

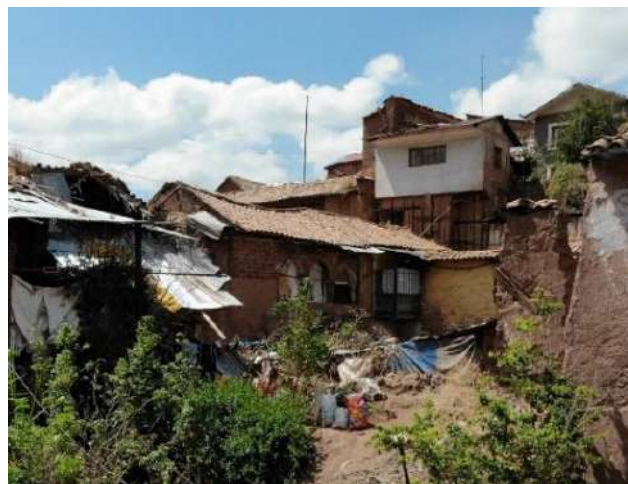
Figura 38

En el extremo de la crujía Este, se observa una logia en el segundo nivel, la cual comprende cuatro arcos de medio punto de características similares a las arquerías del segundo nivel del primer patio, actualmente se aprecia un arco tapiado.

Nota. Logia en el segundo nivel en el extremo de la crujía Este. Fuente: Registro fotográfico propio, 2022.

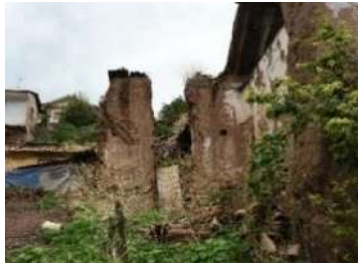
Crujía Sur – Segundo Nivel	
<p>Sector colapsado</p> <p>El sector que ha quedado de la crujía sur en el segundo nivel, presenta 1 vano.</p>

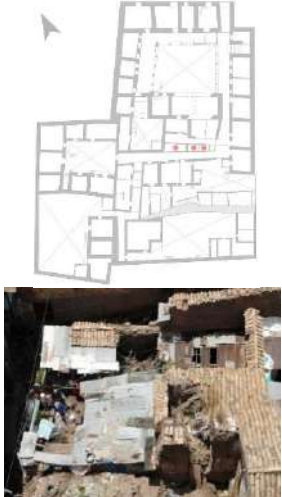
<p>Deposito N°3 / Espacio colapsado N°1 / Sin uso N 2</p>	<p>Son pequeñas habitaciones con muros de adobe de 0.20m. de espesor. Piso: El piso de estos ambientes es de tierra Techo: Estos ambientes tienen la cubierta de teja en un 20% y el resto está cubierto por calaminas</p>

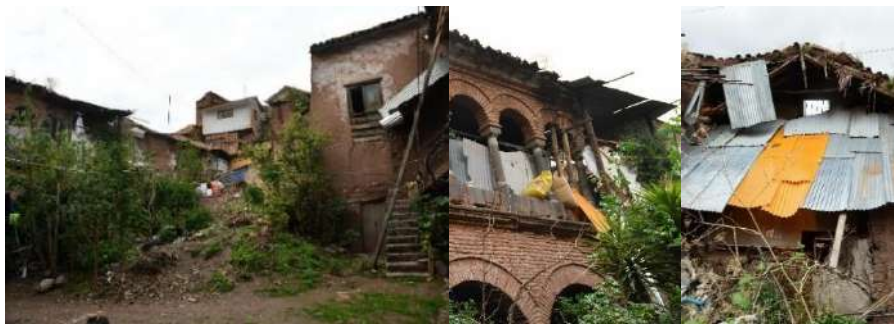
Figura 69

El principal daño que sufrió la casona fue el desplome de la crujía sur y parte de la crujía este, producto del deterioro por intemperismo, mano de hombre y esfuerzos de tracción por tres movimientos sísmicos considerables.

Desplome de crujía sur y parte de la crujía este

Nota: Desplome de la crujía sur, desplome de dos arcos de la arquería este y desplome de dos ambientes del segundo nivel de la crujía este. Fuente: Registro fotográfico propio, 2022

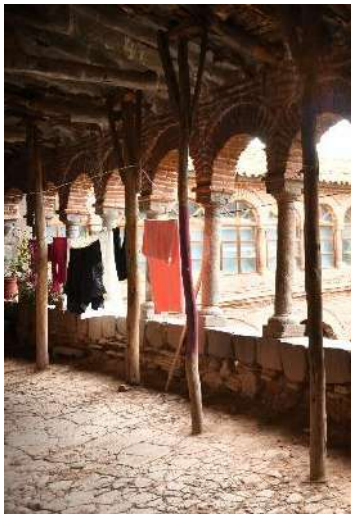
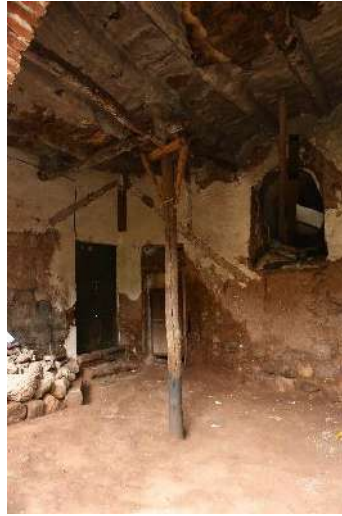
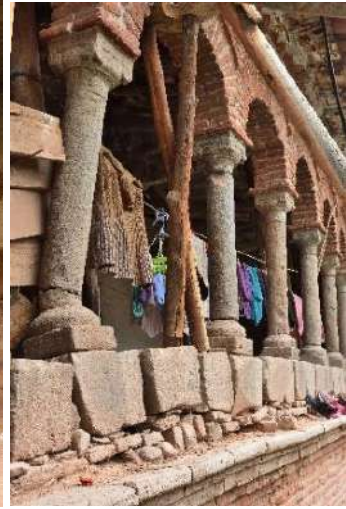
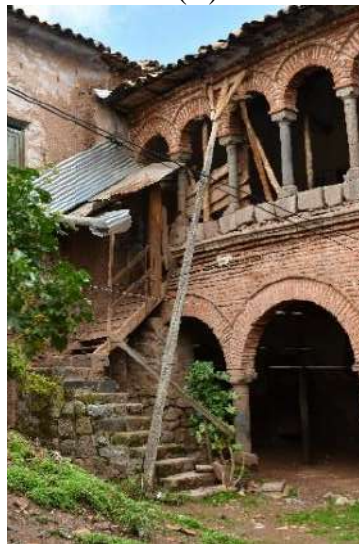
Figura 71

Inestabilidad de estructura de techo, (B) Inestabilidad de entrepiso, (C) Inestabilidad de columnas de arcada del segundo nivel, (D) Inestabilidad de cruja oeste.

Se puede evidenciar daños en la estructura del techo, pérdida de material y desintegración de los elementos de madera; esto permite que el agua ingrese al interior de la casa y llegue a la parte superior de los muros de adobe causando daños locales

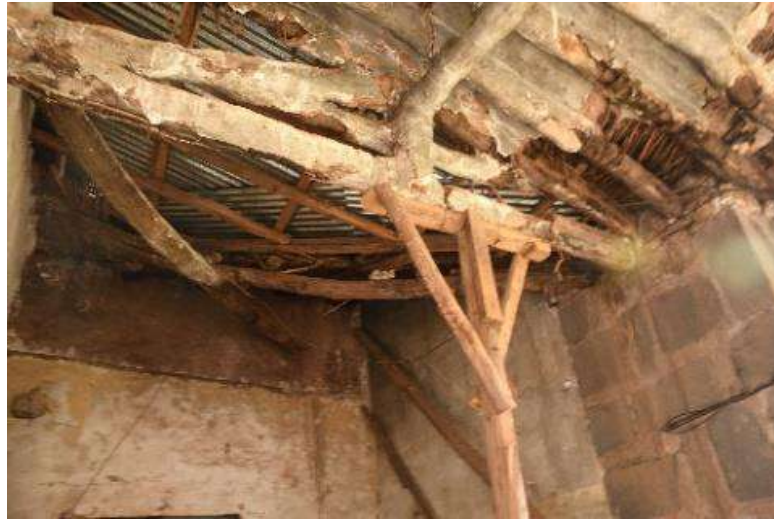
Figura 72

Desprendimiento de limahoya.

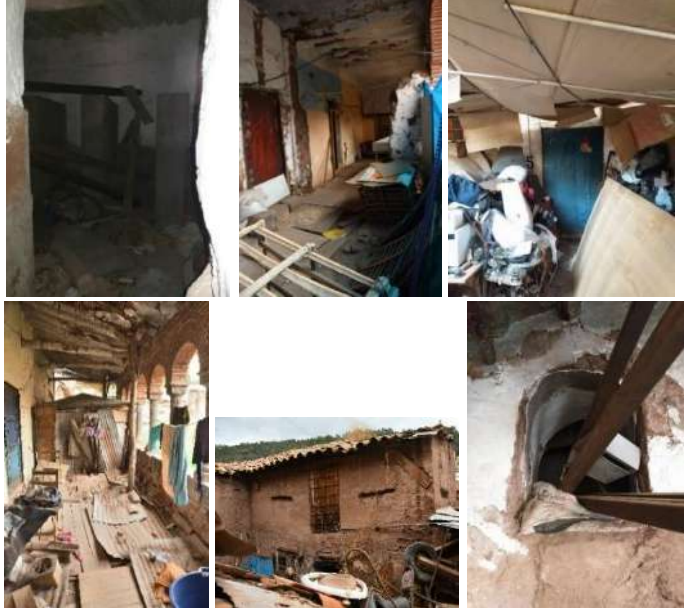
<p>Acumulación de suciedad, basura y elementos obstruyentes.</p>

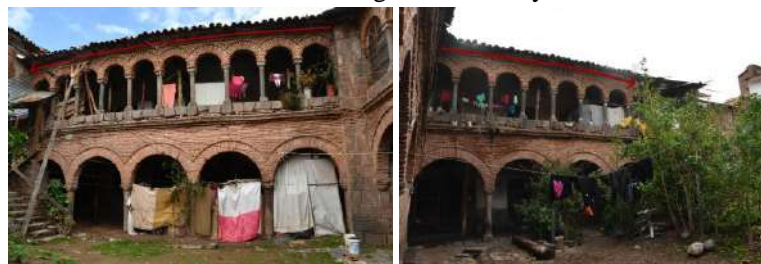
-Asentamiento en la crujía oeste y este, ocasionado por el colapso de la crujía sur, la cual jaló ambas crujías (oeste y este).

Asentamiento de galerías oeste y este.

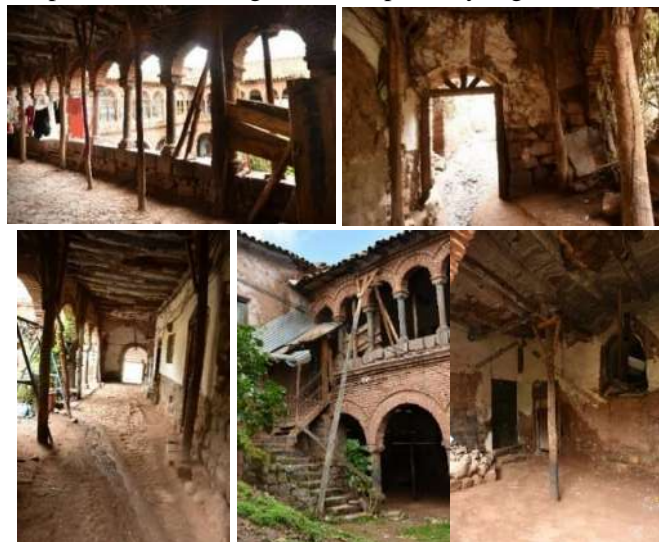
- Inestabilidad estructural en ambos niveles de las tres crujías, por lo que se encuentra sostenido por medio de apuntalamientos precarios; sosteniendo el entrepiso del segundo nivel y la estructura del techo.

Apuntalamiento en galerías del primer y segundo nivel.

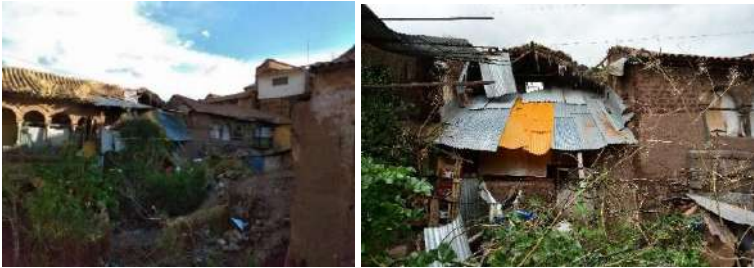
Según el Centro de Capacitación y Prevención para el Manejo de Emergencias y Medio Ambiente S.O.S Vidas Perú, en el Cusco se dieron cuatro movimientos sísmicos de los cuales el terremoto de 1950 con 7° en la escala de Mercalli dejó a la casona con severos daños estructurales, provocando el desplome de la crujía sur y una parte de la crujía este.

<p>A: Desplome de crujía sur – B: Desplome de parte de crujía este</p>

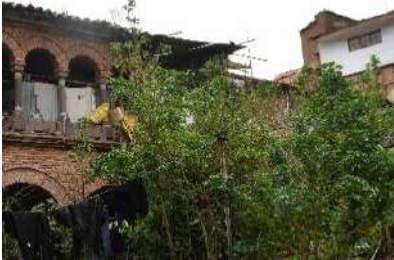
<p>Desplome de dos arcos de la Arcada Superior de la Crujía Este.</p>

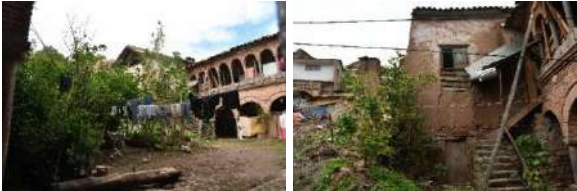
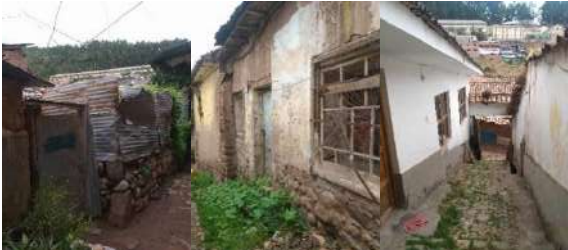
<p>Naturaleza botánica</p>	<p>Vegetación: “Acumulación de humedad, erosión superficial y tensiones en la estructura” (Anchi et al., 2020, p. 26) Vegetación en diferentes sectores.</p>

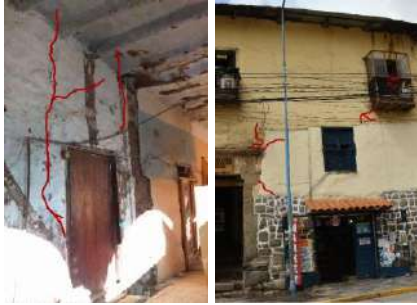
Humedad	<p>Fisuras por dilatación y contracción</p>	<p>Anchi et al. (2020), en el artículo titulado Guía metodológica de Conservación, sostiene que: “El cambio de temperatura provoca dilataciones y contracciones, alterando las unidades estructurales internas en volumen y forma. Como resultado se producen rajaduras, contracciones y dilataciones” (p. 18).</p> <p>“Producido por cambios de temperatura, pérdida repentina de humedad y de volumen” (Ministerio de Cultura, 2020, pp. 18 - 19) Fisuras por dilatación en la crujía norte.</p>

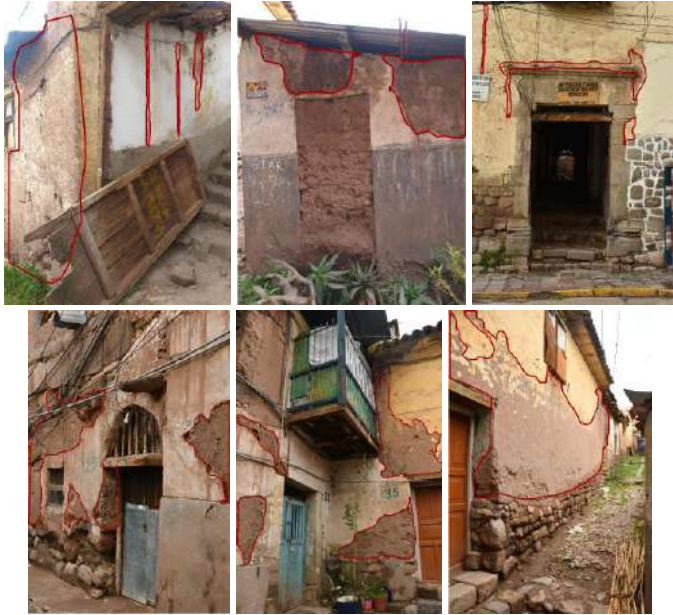
<p>-Desprendimient de revoque: Desprendimiento de revoque.</p>

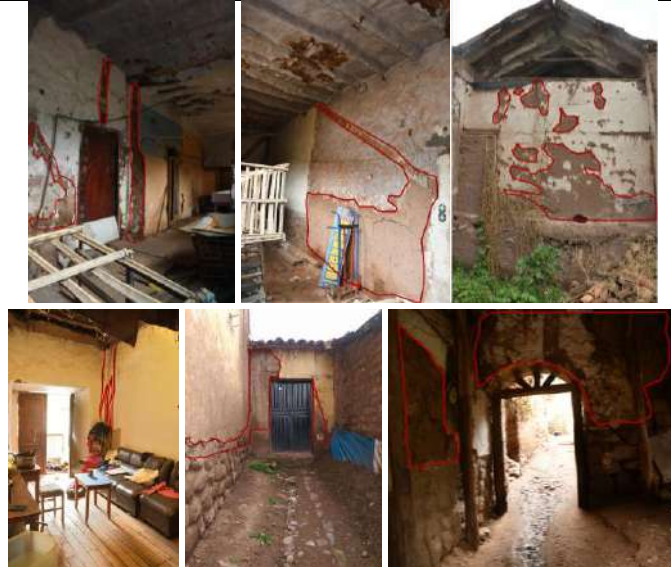
**Desprendimiento
de material**

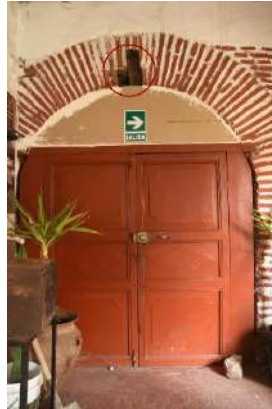
Desprendimiento de material constructivo (ladrillo).

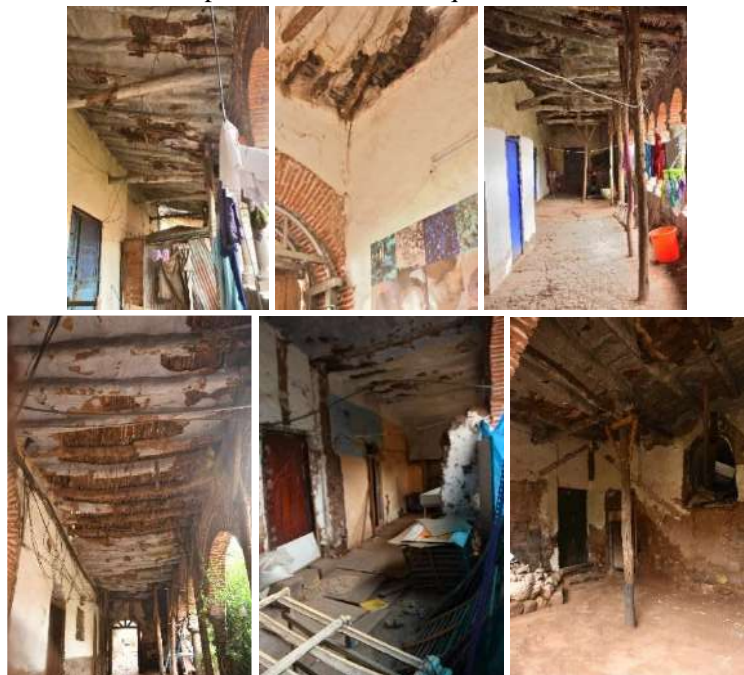
Desprendimiento de revoque de techo.

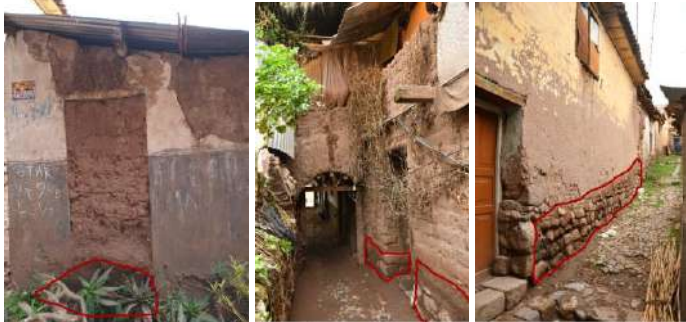
Humedad por capilaridad	<p>La humedad es el resultado del suelo sobre el que se construye el componente arquitectónico (Anchi et al. , 2020).</p> <p>Humedad por capilaridad en diferentes sectores de la casona.</p>

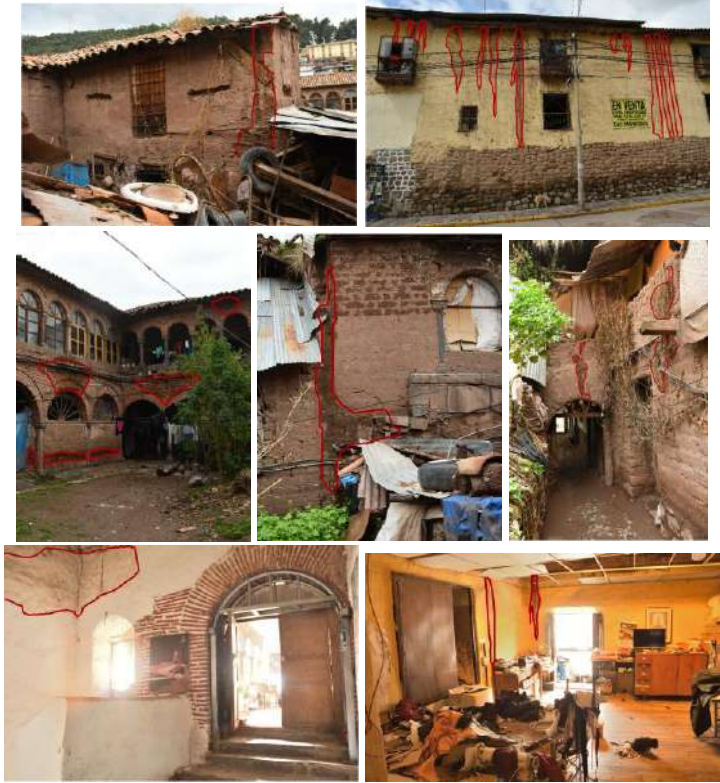
Manchas	<p>El cambio de coloración de dichas superficies se produce por “ la presencia constante y observable de humedad palpable o evidente al tacto (fría y húmeda) y concentrada en determinadas zonas del bien cultural” (Anchi et al., 2020).</p>

<p style="text-align: center;">Manchas por humedad.</p>

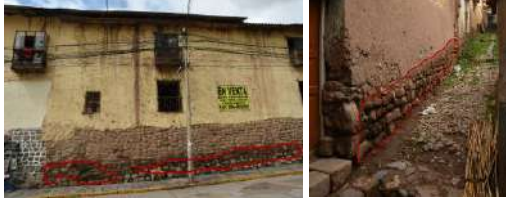
<p style="text-align: center;">Eflorescencia</p>	<p>Una capa de sales solubles que se acumula en un tono blanco en la superficie de la piedra porosa (Ordaz y Esbert, 1988).</p> <p style="text-align: center;">Eflorescencia en la fachada.</p>

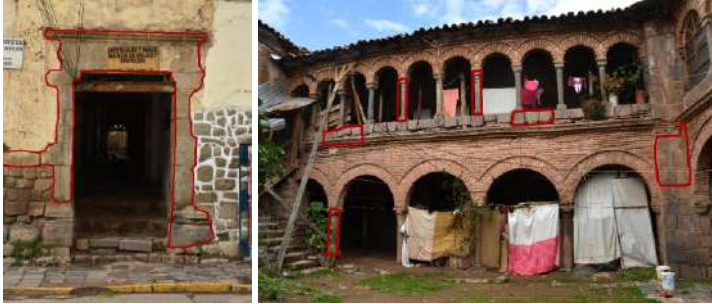
<p style="text-align: center;">Exfoliación</p>	<p>“Separación de una o más capas” (Ordaz y Esbert, 1988, p. 4)</p> <p style="text-align: center;">Exfoliación de piedra en diferentes sectores.</p>

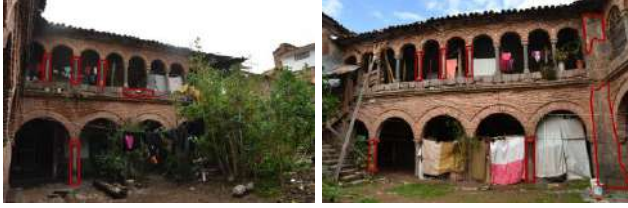
<p>Intemperismo</p>	<p>Erosión o Abrasión</p>	<p>Cuando el bien patrimonial es golpeado o rozado, el movimiento del aire combinado con un elemento suspendido tiene varios efectos. Esto aumenta cuando el viento toma velocidad y se combina con sustancias abrasivas como la arena (Anchi et al., 2020). Lesiones:</p> <p>Abrasión de la superficie de la roca provocada por impacto o fricción (Ordaz y Esbert, 1988)</p> <p>Erosión en materiales rocosos en diferentes sectores de la casona.</p>

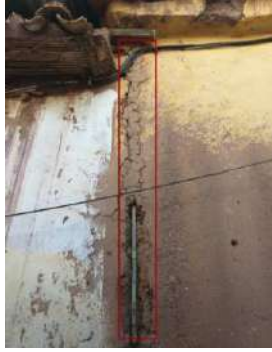
<p>Pérdida de mortero</p>	<p>La abrasión del mortero de barro, provoca el colapso parcial o total del muro.</p> <p>Pérdida de mortero.</p>

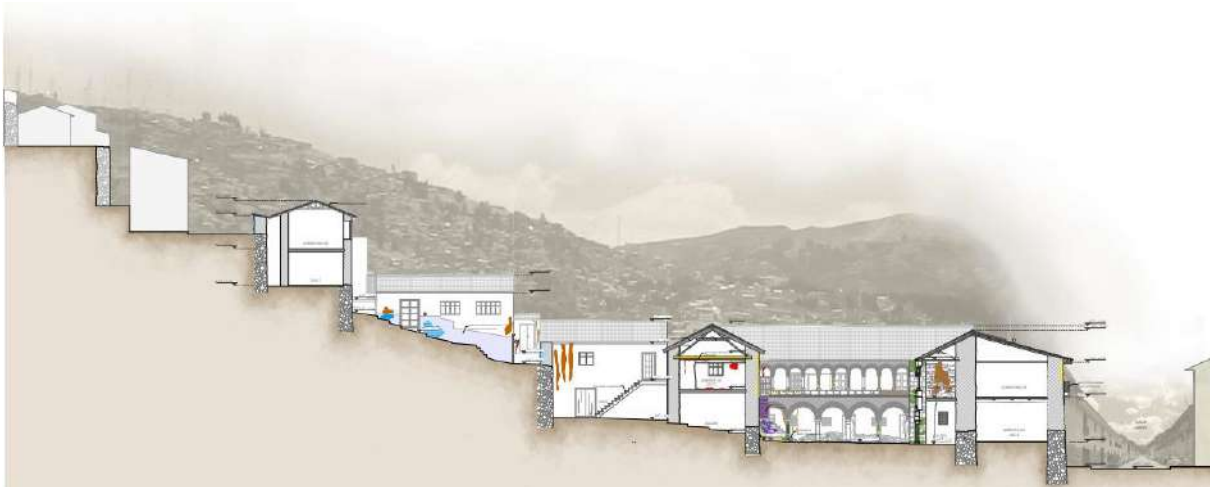
Figura 81

Corte Longitudinal A- A de Patologías

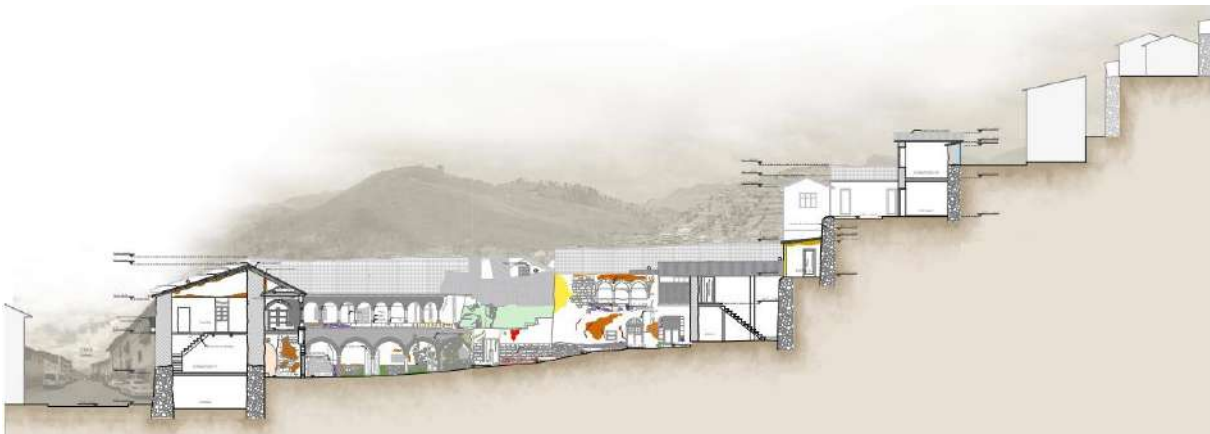
Figura 82

Corte Longitudinal B-B de Patologías

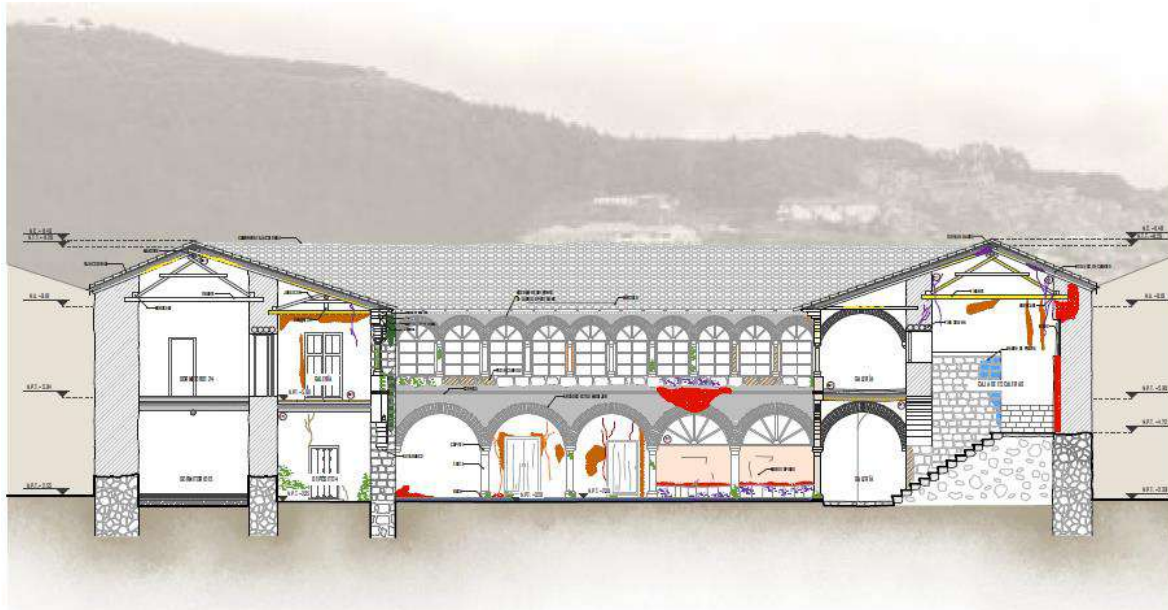
Figura 83

Corte Longitudinal C-C de Patologías

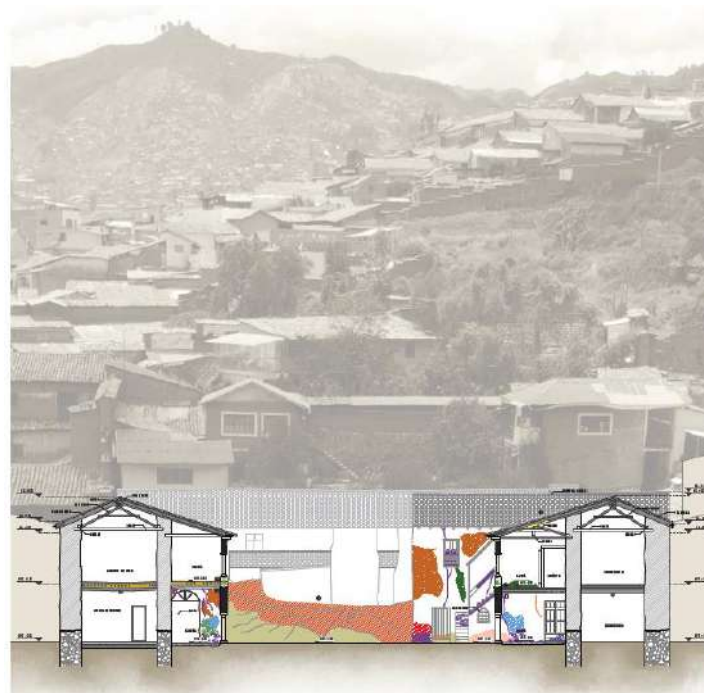
Figura 84

Corte Longitudinal D-D de Patologías
