UNIVERSIDAD ANDINA DEL CUSCO

TESIS

“PLANTEAMIENTO PARA LA CONSERVACIÓN VIAL DEL PAVIMENTO FLEXIBLE EN LA AV. CONFRATERNIDAD Y EN EL TRAMO CEMENTERIO DE ANDAHUAYLAS-HOSPITAL SANTA MARGARITA DEL JR. AYACUCHO MEDIANTE LA EVALUACIÓN PCI, VIZIR Y PSI DE LA PROVINCIA DE ANDAHUAYLAS, REGIÓN DE APURÍMAC – 2023”

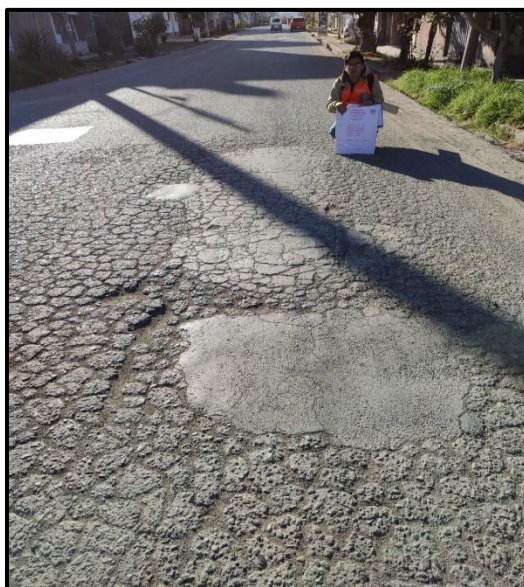
Figura 31

Identificación de la falla piel de cocodrilo

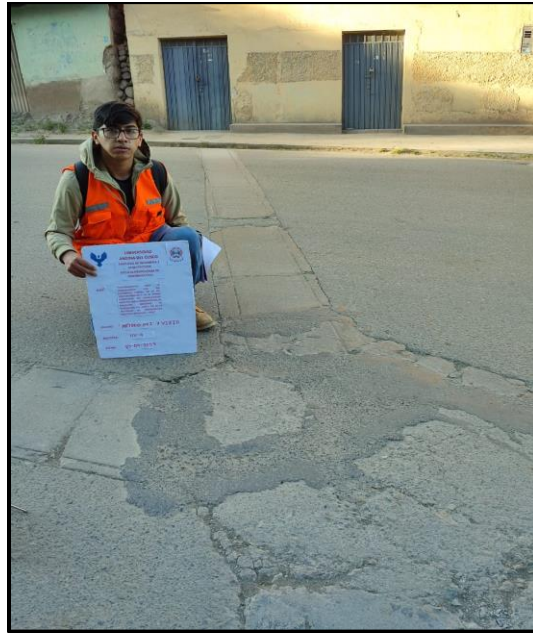
Figura 32
Identificación de la falla por parcheo

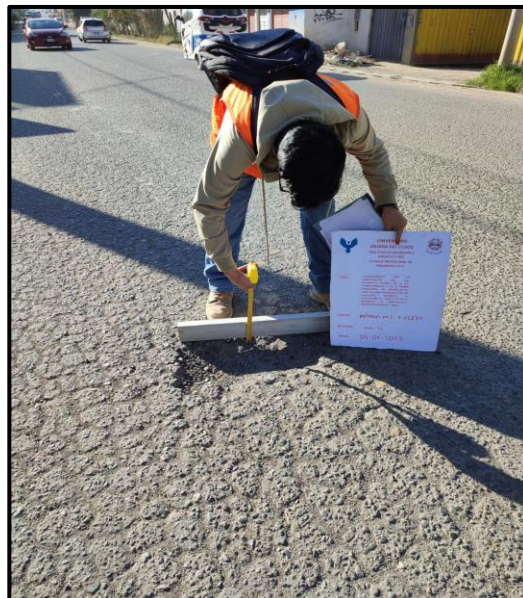
Figura 33
Identificación de la falla por huecos

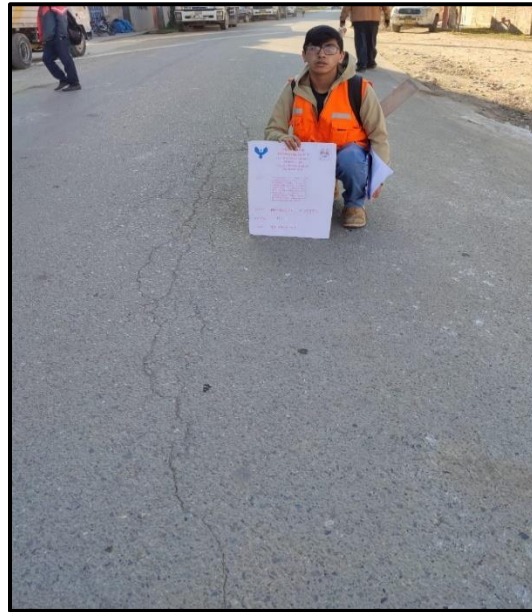
Figura 34
Identificación de la falla por fisura longitudinal

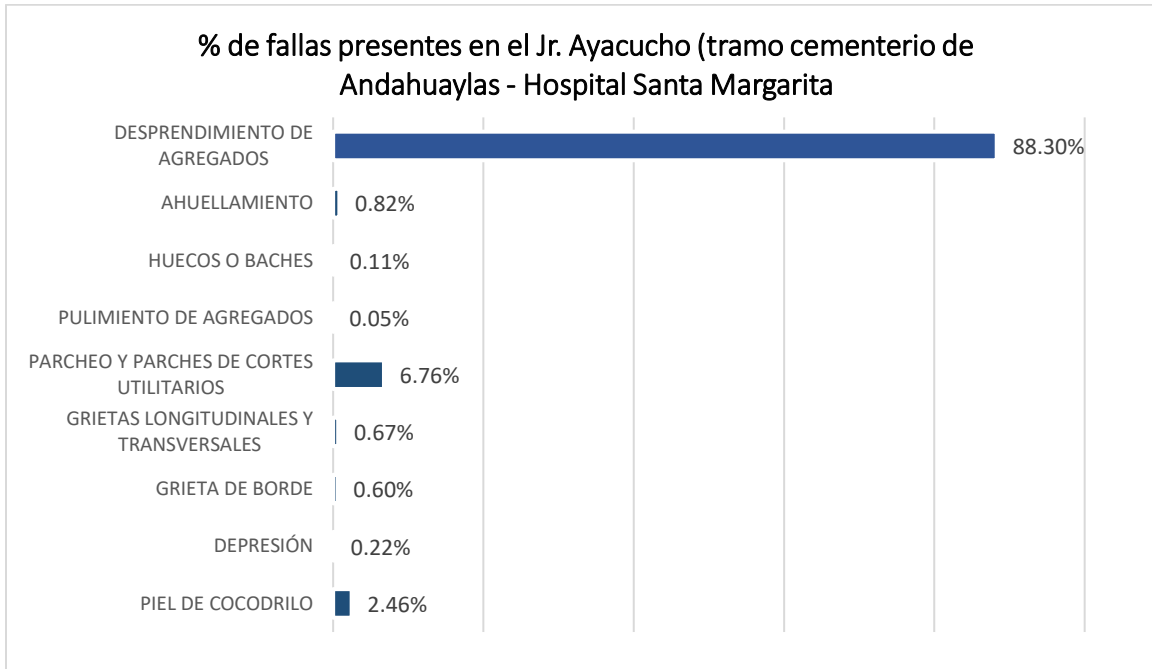
Figura 41

Porcentaje de fallas registradas en el jirón Ayacucho (tramo cementerio de Andahuaylas-Hospital Santa Margarita), método PCI

que la falla con una mayor incidencia fue el desprendimiento de agregados representado un 88.30 %, seguido de falla por parches con una participación del 6.76 %, y finalmente otra de las fallas significativas fue la de piel de cocodrilo resultando ser un 2.46 %; esto resultados son con respecto al total de fallas registradas en todas las muestras inspeccionadas.

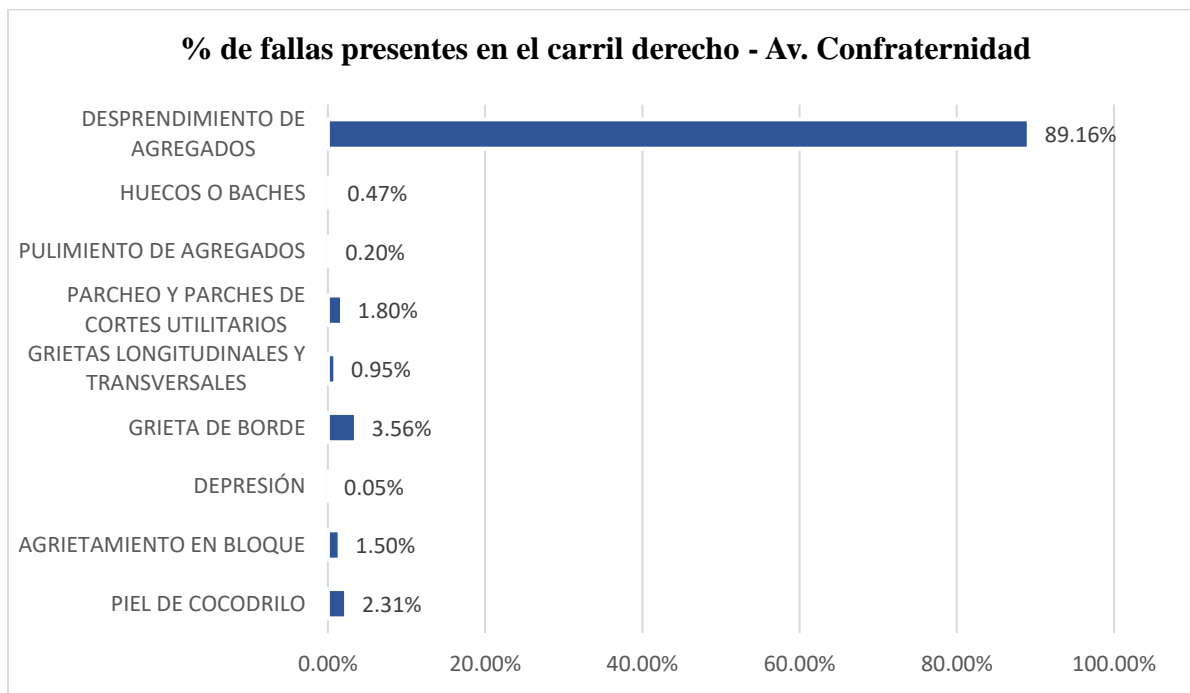
Figura 42

Porcentaje de fallas registradas en la avenida Confraternidad-carril derecho, método PCI

Como se puede apreciar en la tabla N° 61, las fallas más incidentes según el método PCI en la avenida Confraternidad-carril derecho son: el desprendimiento de agregados con un

89.16%, seguido de grieta de borde con un 3.56% y posteriormente la falla piel de cocodrilo con un 2.31%.

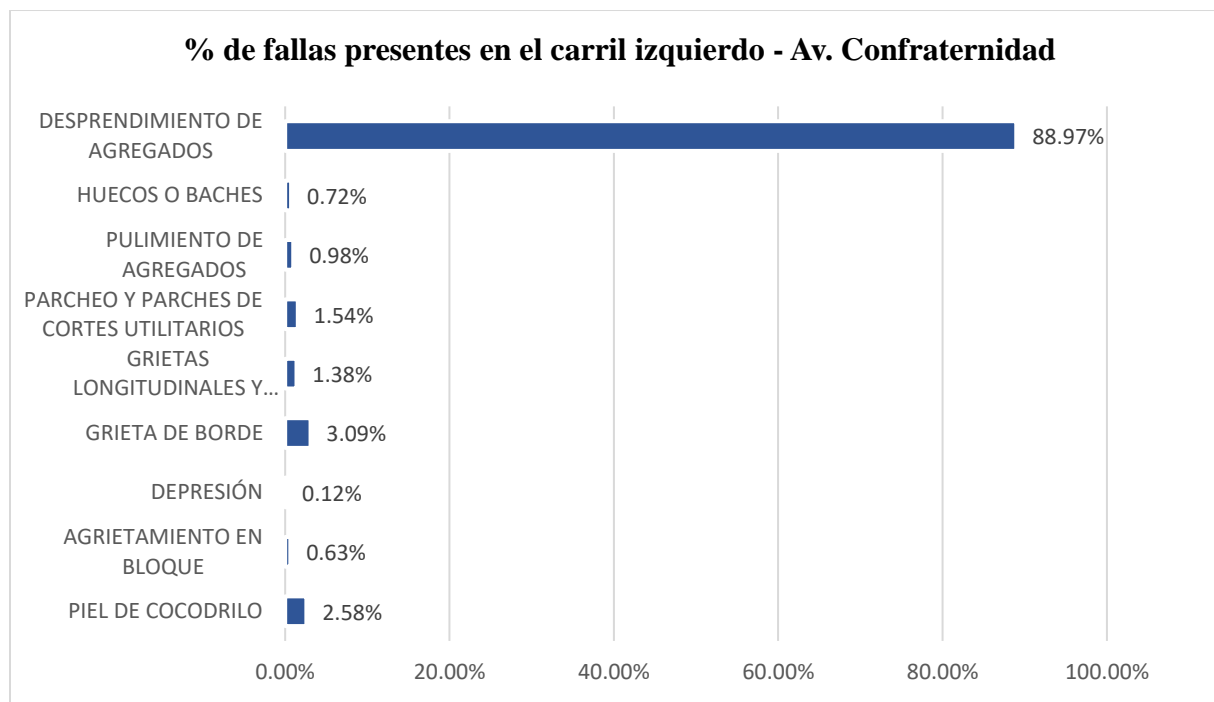
Figura 43

Porcentaje de fallas registradas en la avenida Confraternidad-carril izquierdo

En la tabla N° 62, se puede apreciar las diferentes fallas existentes en la carpeta de rodadura de la avenida Confraternidad-carril izquierdo, donde se indica que las fallas más predominantes es el desprendimiento de agregado con un 88.97%, seguido de grietas de borde con un 3.09% y también la falla piel de cocodrilo con un 2.58 %.

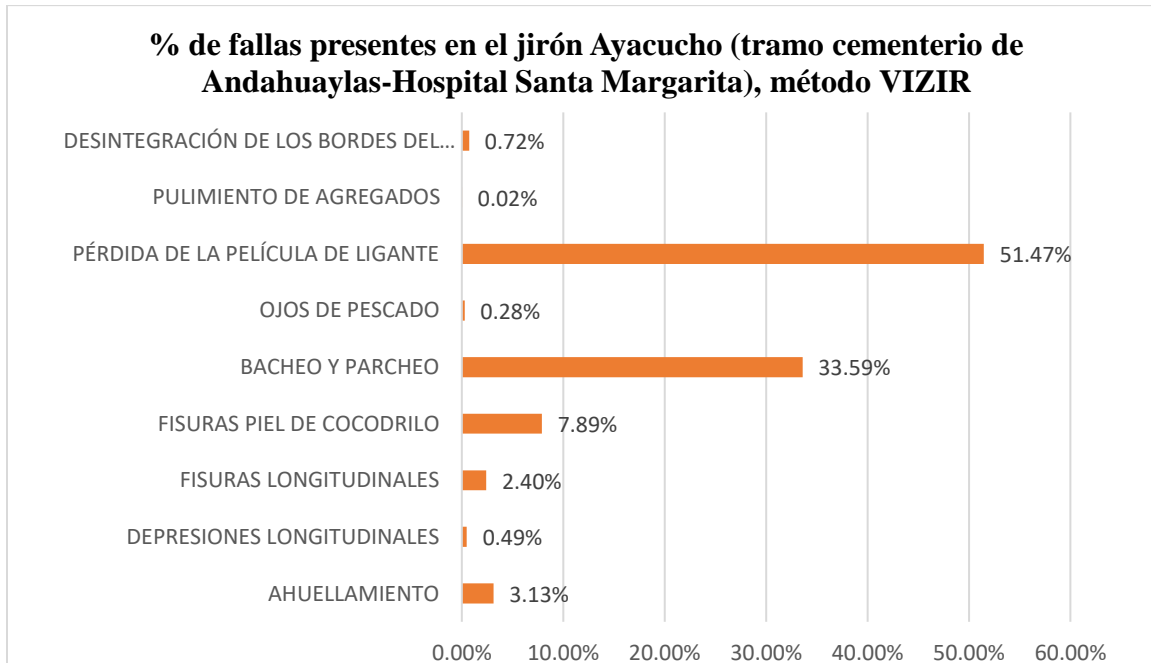
Figura 44

Porcentaje de fallas registradas en el jirón Ayacucho (tramo cementerio de Andahuaylas-Hospital Santa Margarita), método VIZIR

Como se puede apreciar en la tabla N° 64, las fallas más incidentes según el método VIZIR en el tramo cementerio de Andahuaylas-Hospital Santa Margarita del jirón Ayacucho

son: la pérdida de la película de ligante con un 51.47%, parcheo con un 33.59%, fisuras piel de cocodrilo con un 7.89%, ahuellamiento con un 3.13% y fisuras longitudinales con un 2.40%, estos resultados son con respecto de cantidad total de fallas registradas.

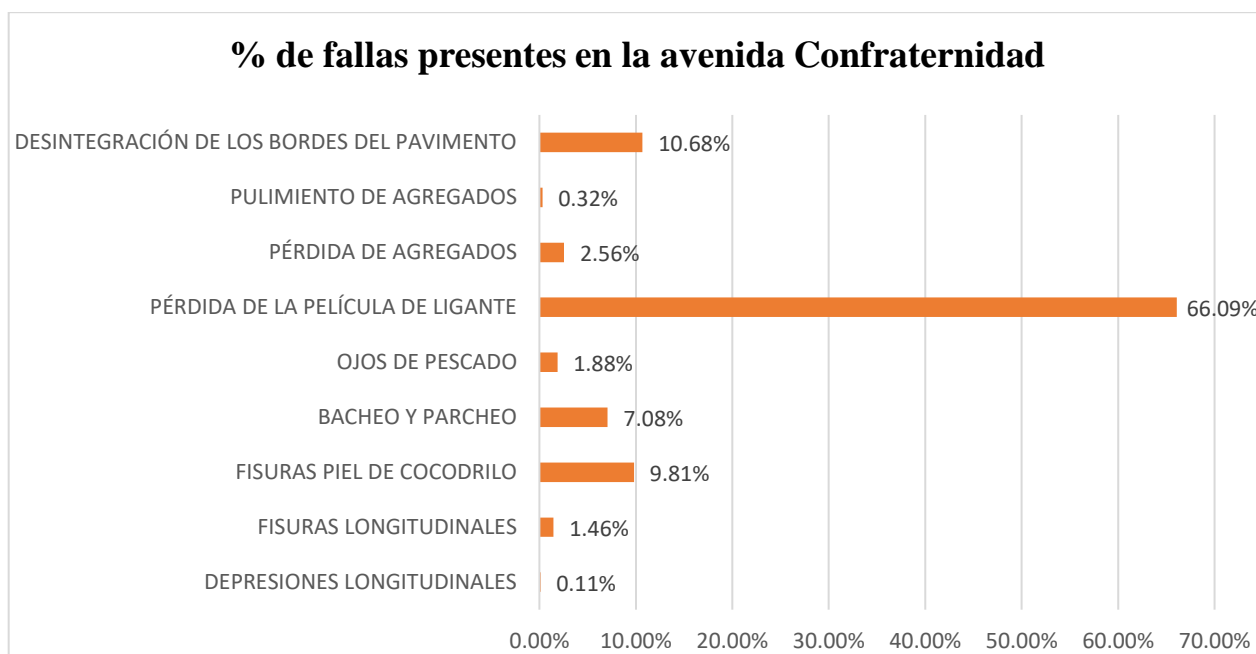
Figura 45

Porcentaje de fallas registradas en la avenida Confraternidad, método VIZIR

Como se puede apreciar en la tabla N° 66, las fallas más incidentes según el método VIZIR en la avenida Confraternidad son: la pérdida de la película de ligante con un 66.09%, desintegración de los bordes del pavimento con un 10.68%, fisuras piel de cocodrilo con un 9.81%, parcheo con un 7.08%., pérdida de agregados con un 2.56%, y fisuras longitudinales con un 1.46%.

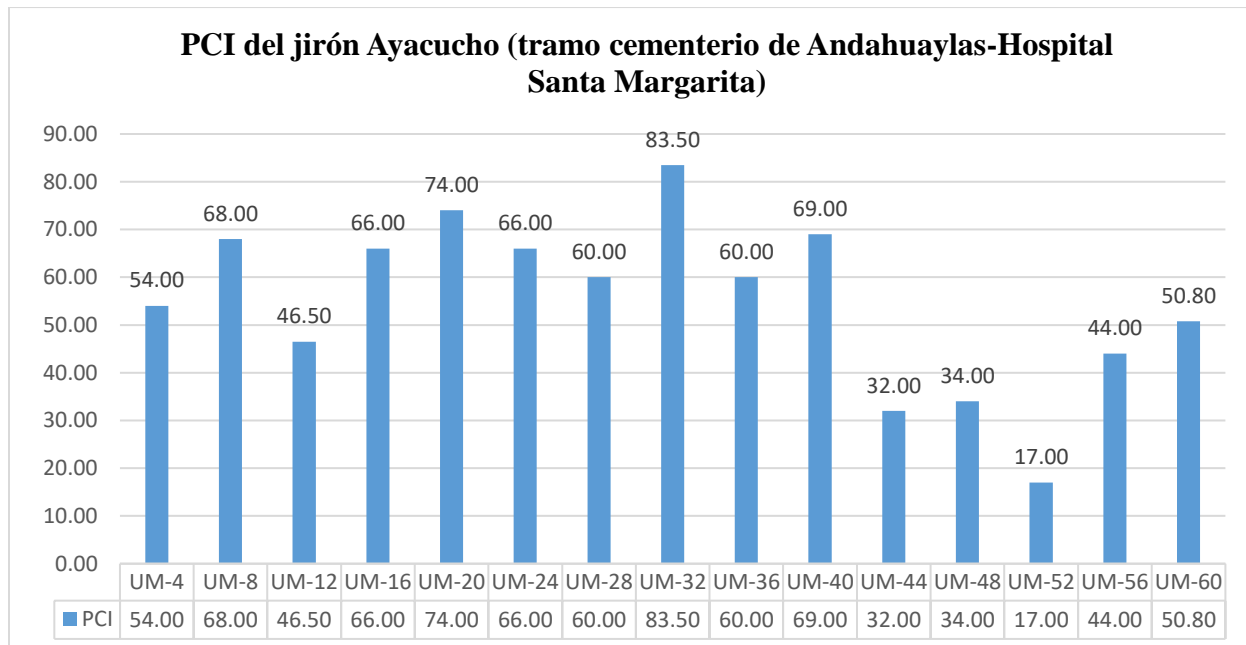
Figura 51

Variación del índice de condición del pavimento en el jirón Ayacucho (tramo cementerio de Andahuaylas-Hospital Santa Margarita)

En la figura N° 50, se puede apreciar la variación del índice de condición del pavimento que presenta cada unidad de muestra inspeccionada, en el cual se puede indicar que el menor resultado que se obtuvo de las diversas muestras inspeccionadas fue de 17 del valor del PCI y el máximo valor fue de 83.50 del valor del PCI, por lo tanto podemos indicar que el pavimento del jirón Ayacucho (tramo cementerio de Andahuaylas- Hospital Santa Margarita) muestra condiciones que varía desde una condición buenas hasta una condición muy mala, esto concerniente a la condición superficial del pavimento.

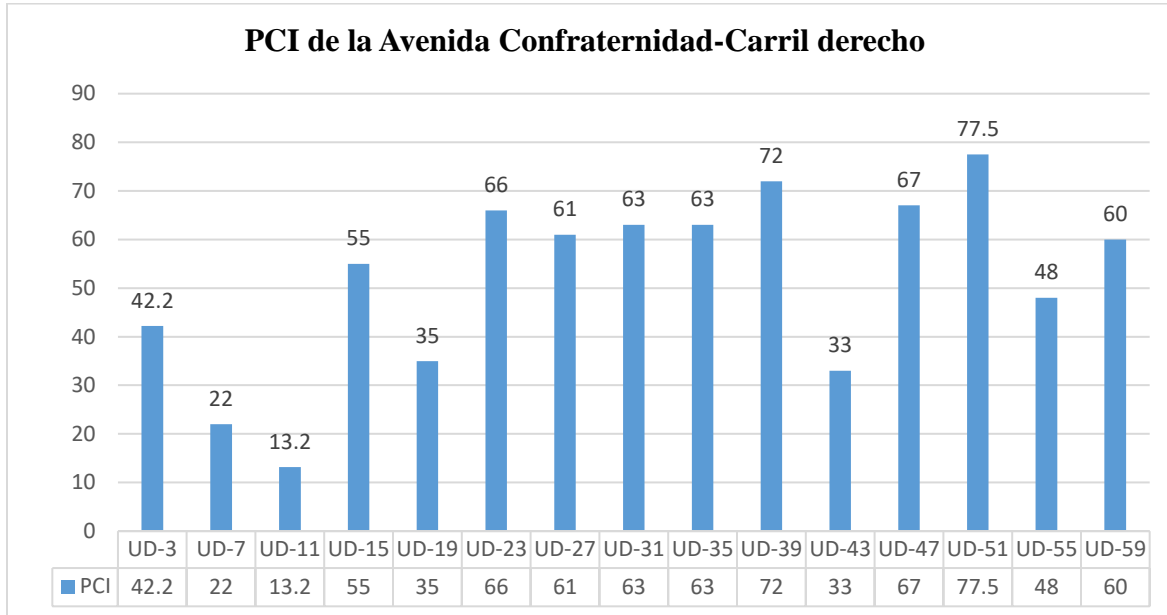
Figura 52

Variación del índice de condición del pavimento de la avenida Confraternidad-carril derecho

En la figura N° 51, se puede visualizar la variación del índice de condición del pavimento para el carril derecho de la avenida Confraternidad, donde se puede indicar que existen condiciones muy variadas, debido a que los resultados obtenidos oscilan entre valores de 13.2 y 77.5 del PCI; por lo tanto, se puede decir que existen tramos que se encuentran muy deteriorados como también hay tramos con un deterioro leve.

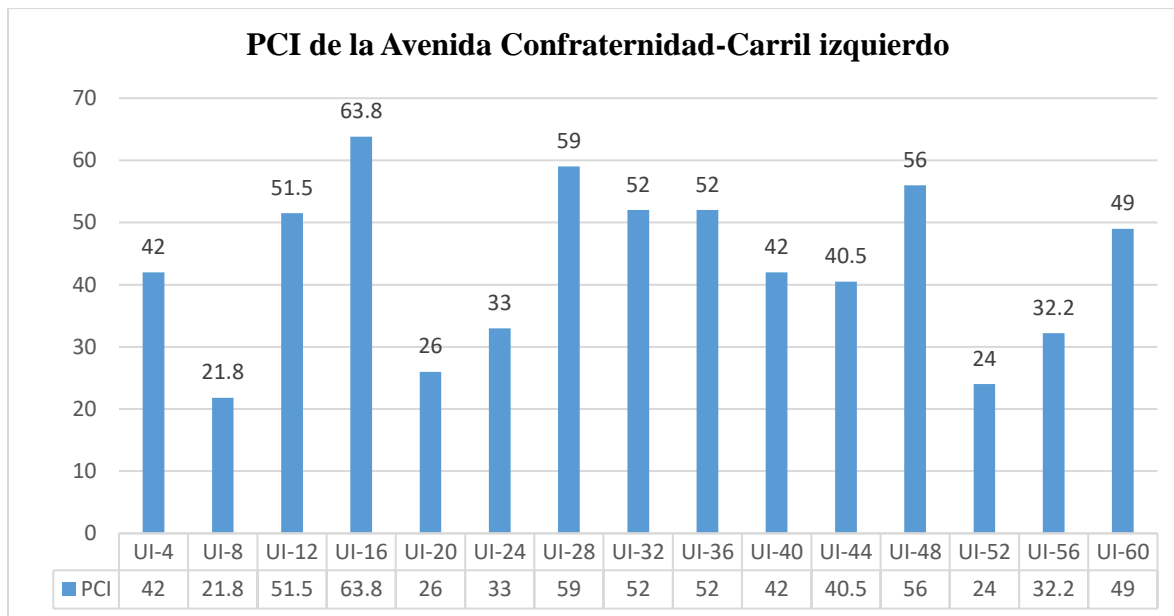
Figura 53

Variación del índice de condición de pavimento en la avenida Confraternidad-carril izquierdo

En la figura N° 52, se visualiza la variación del índice de condición del pavimento de la avenida Confraternidad-carril izquierdo, donde se puede apreciar que existen valores que oscilan entre 21.8 y 63.8 del valor del PCI; indicando así que la vía posee tramos que se encuentran totalmente deteriorados y también presenta tramos con un deterioro bajo.

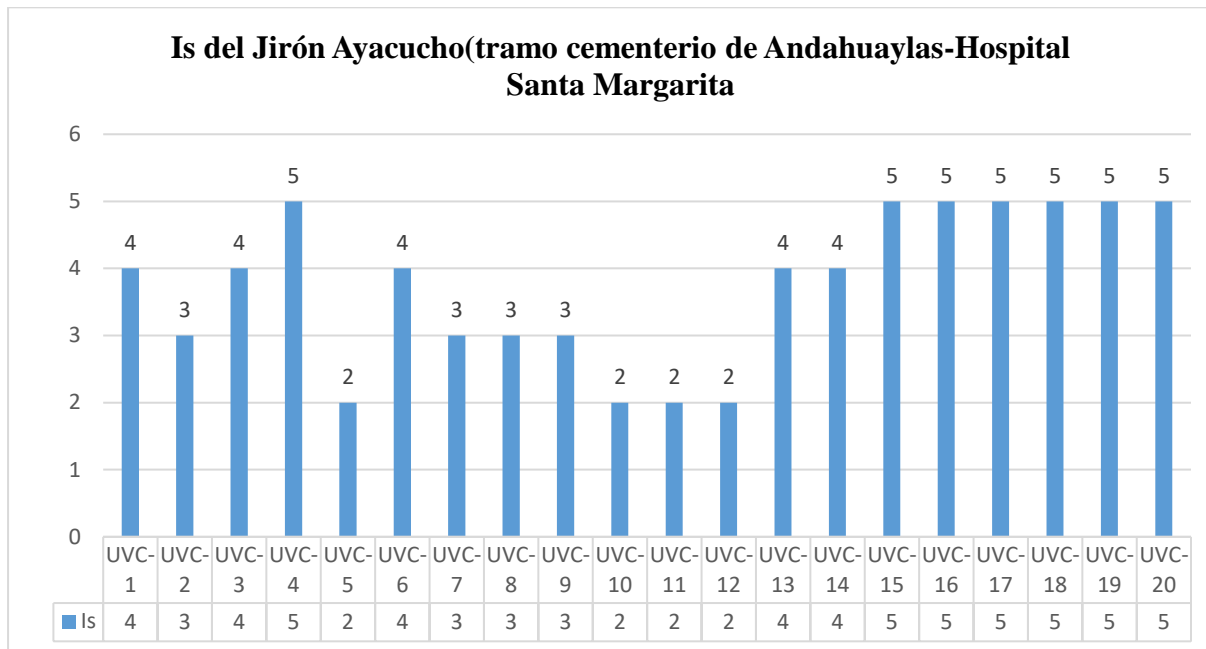
Figura 54

Variación del índice de deterioro superficial del jirón Ayacucho (tramo cementerio de Andahuaylas-Hospital Santa Margarita)

En la figura N° 53, se puede apreciar la variación que tiene índice de deterioro superficial en el jirón Ayacucho (tramo cementerio de Andahuaylas-Hospital Santa Margarita), el cual se puede indicar que hay una variación significativa debido a que podemos encontrar condiciones del pavimento variadas, ya que algunas muestras inspeccionadas poseen una condición deficiente y por otra parte también hay muestras que indican que hay condiciones satisfactorias.

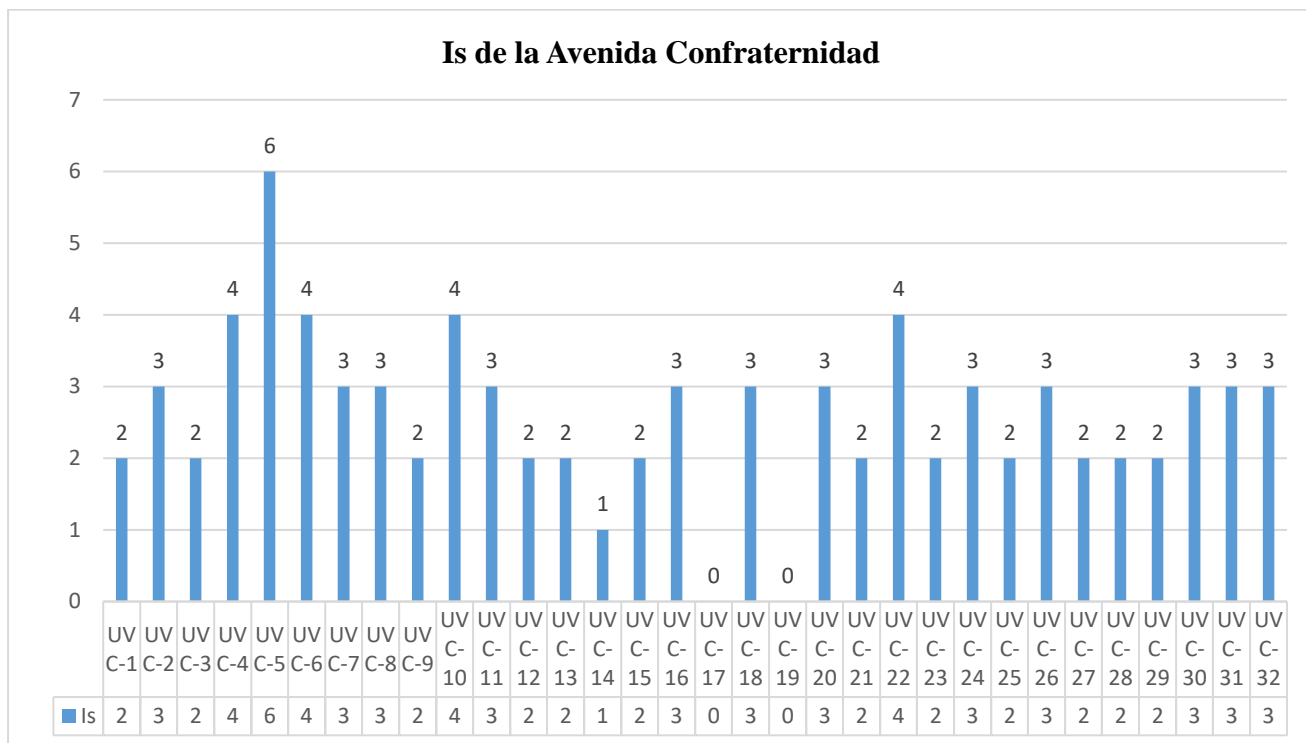
Figura 55

Variación del índice de deterioro superficial de la avenida Confraternidad

En la figura N° 54, se puede apreciar la variación del índice de deterioro superficial de las muestras inspeccionadas en la avenida Confraternidad, donde se puede indicar que existe una variación significativa, debido a que existe muestras que poseen un estado deficiente y también por otra parte existe muestras con condiciones regulares hasta buenas.

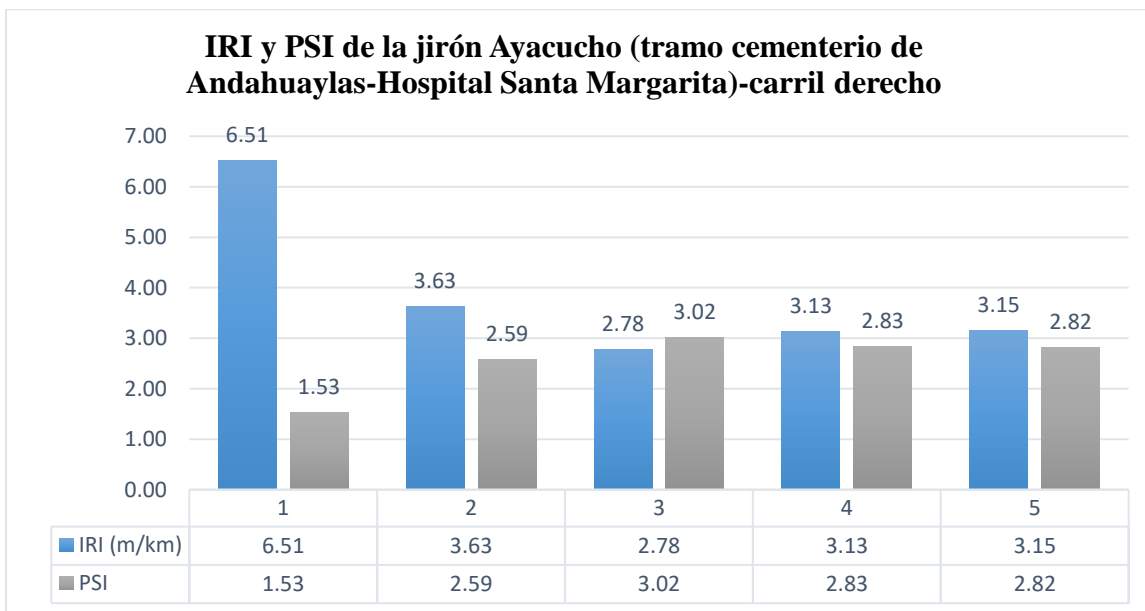
Figura 56

Variación del IRI y PSI del jirón Ayacucho (tramo cementerio de Andahuaylas-Hospital Santa Margarita)-carril derecho

En la figura N° 55, se puede apreciar la variación del IRI y PSI del jirón Ayacucho (tramo cementerio de Andahuaylas-Hospital Santa Margarita) –carril derecho, en el cual se puede indicar que la variabilidad es regular en cuanto a los resultados, esto es debido a que la vía presenta irregularidades variables en todo el tramo estudiado.

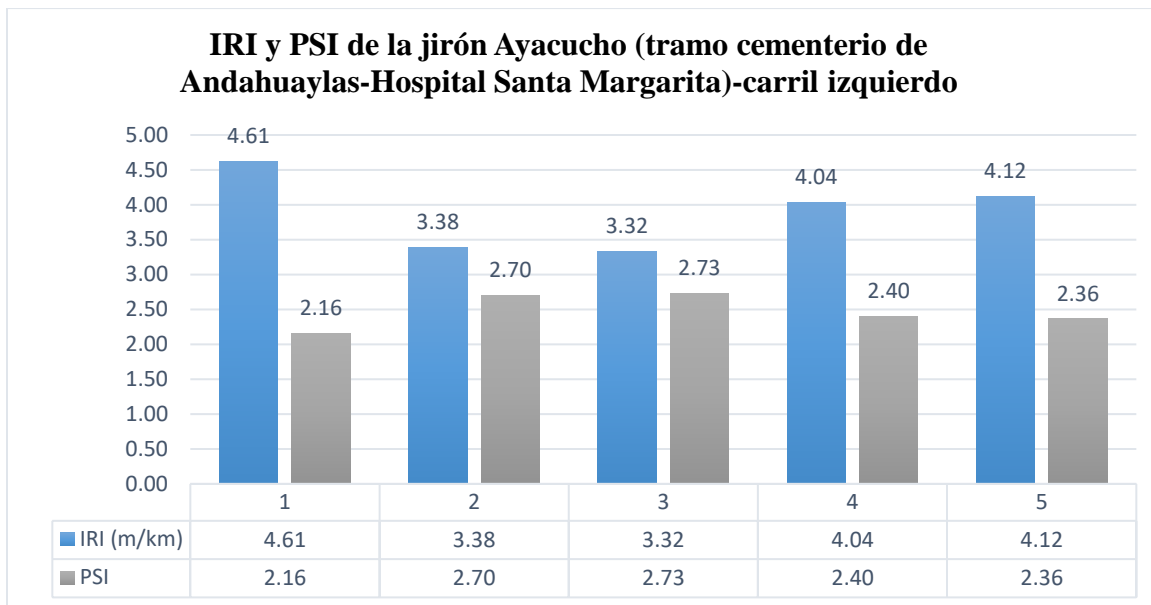
Figura 57

Variación del IRI y PSI del jirón Ayacucho (tramo cementerio de Andahuaylas-Hospital Santa Margarita)-carril izquierdo

En la figura N° 56, se puede apreciar la variación del IRI y PSI del jirón Ayacucho (tramo cementerio de Andahuaylas-Hospital Santa Margarita) –carril izquierdo, en el cual se puede indicar que la variabilidad es regular en cuanto a los resultados, esto es debido a que la vía presenta irregularidades poco variables en todo el tramo estudiado.

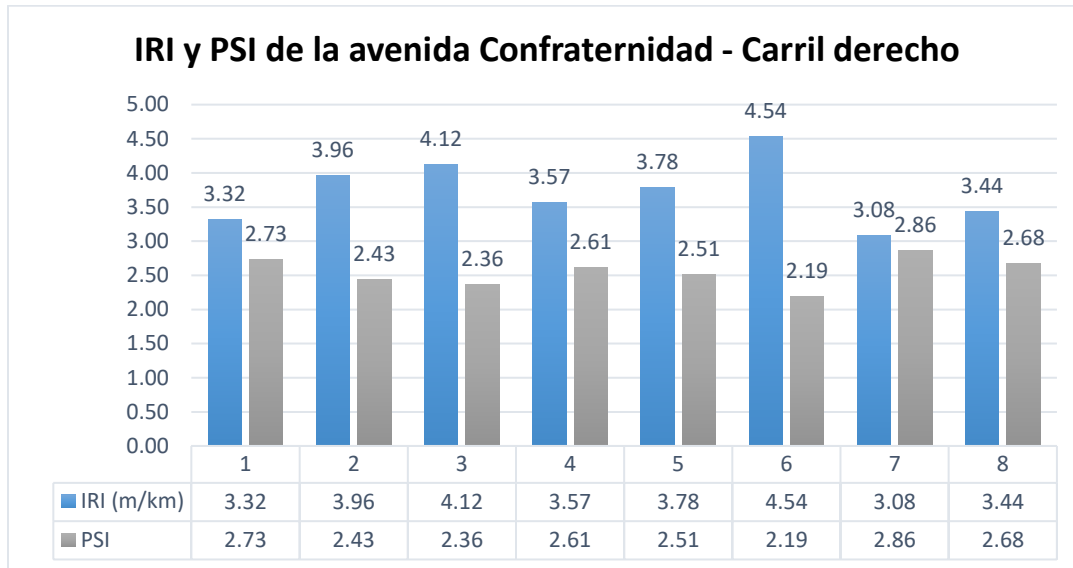
Figura 58

Variación del IRI y PSI en la avenida Confraternidad-carril derecho

En la figura N° 57, se puede apreciar la variación del IRI y PSI de la avenida Confraternidad –carril derecho, en el cual se puede indicar que la variabilidad es mínima en cuanto a los resultados, esto es debido a que la vía presenta irregularidades no tan variables en todo el tramo estudiado.

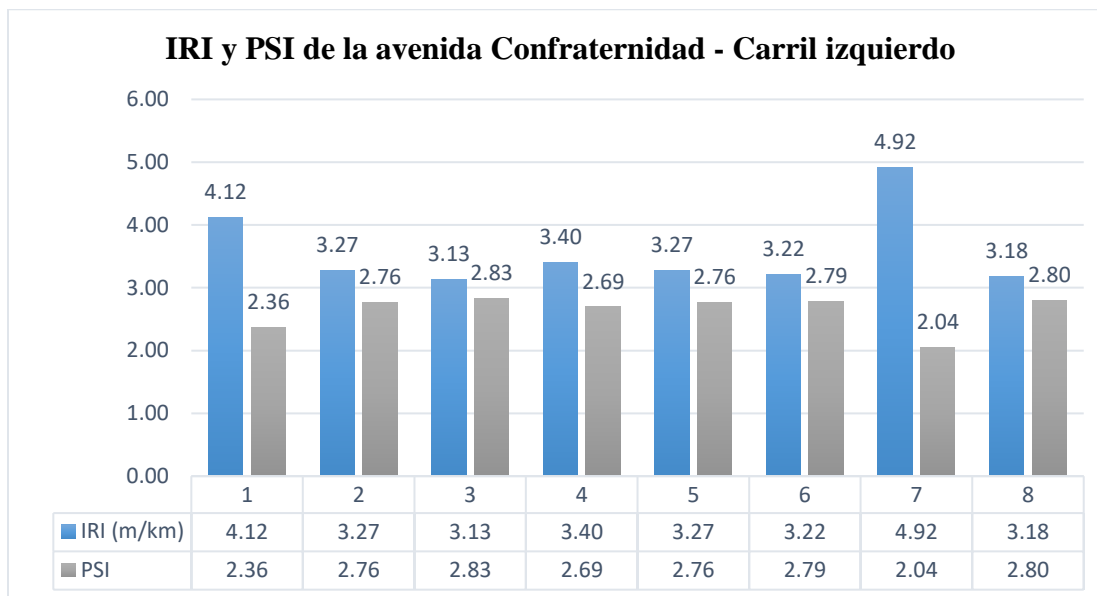
Figura 59

Variación del IRI y PSI en la avenida Confraternidad-carril izquierdo

En la figura N° 58, se puede apreciar la variación del IRI y PSI de la avenida Confraternidad –carril izquierdo, en el cual se puede indicar que la variabilidad es mínima en cuanto a los resultados, esto es debido a que la vía presenta irregularidades casi constantes en todo el tramo estudiado.
