# UNIVERSIDAD ANDINA DEL CUSCO

#### TESIS

**“EVALUACIÓN DE LA ACCESIBILIDAD VIAL PARA PERSONAS CON DISCAPACIDAD VISUAL EN AV. LAS FLORES, TRAMO DESDE LA PROLONGACIÓN AV. LA CULTURA HASTA PROLONGACIÓN COLLASUYO, DISTRITO DE SAN SEBASTIÁN, CUSCO-2023”**

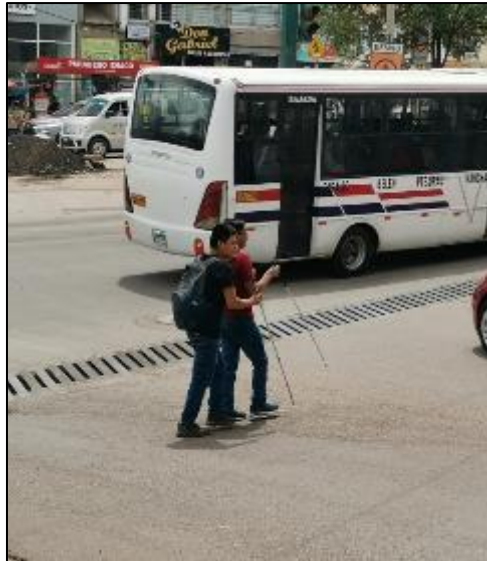
## Figura 5

*Personas invidentes movilizándose en el área de estudio*

*Nota.* Invidentes movilizándose en la intersección de Av. Las Flores con Prolongación Av. La Cultura

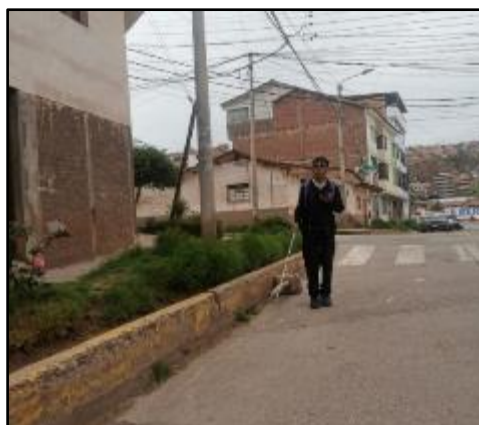
### Figura 51

*Invidente movilizándose por la calzada a falta de adecuación accesible*

*Nota:* Persona invidente movilizándose en la calzada, en el barrio de San Sebastián, a falta de adecuación de veredas en la ciudad del Cusco

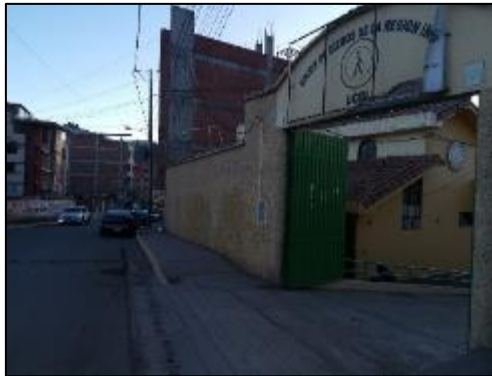
### Figura 109

*Puerta de ingreso a UCRI*

*Nota.* Puerta de ingreso a la oficina principal de la Unión de Ciegos de la Región Inka en Av. Las Flores, altura del paradero Enaco (Fuente: Elaboración propia)

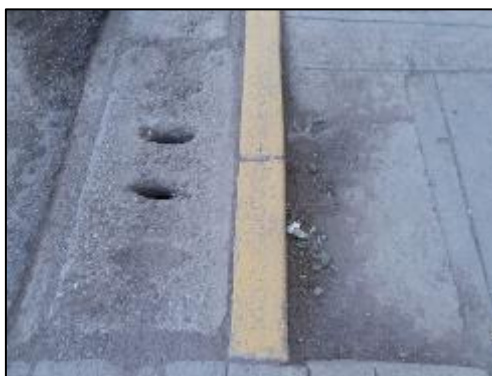
### Figura 110

*Desnivel entre calzada, acera y rampa*

*Nota.* Desnivel entre calzada, acera y rampa en la puerta de UCRI (Fuente: Elaboración propia)

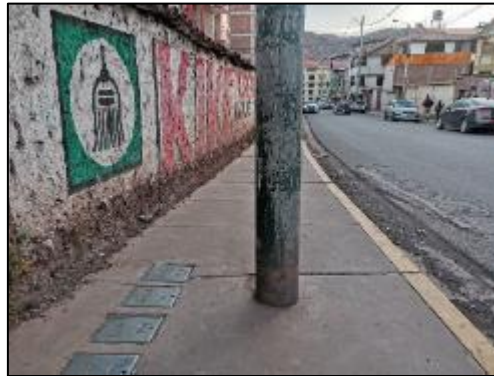
### **Figura 111**

*Poste de luz eléctrica a mitad de acera*

*Nota.* Poste de luz eléctrica a mitad de acera, sin señalización inclusiva (Fuente: Elaboración propia)

Se recomienda evaluar el soterramiento de cables eléctricos tanto para la zona estudiada como para toda la ciudad del Cusco. Esta recomendación va dirigida a las autoridades responsables de la planificación urbana y a las empresas encargadas del suministro eléctrico. ¿Por qué se recomienda esto? Porque actualmente los postes de cableado eléctrico se encuentran en estado de deterioro y abandono como se observan en las figuras: Figura 129 y Figura 130, lo que provoca acciones negligentes por parte de las empresas al no realizar el mantenimiento correspondiente. Esto no solo genera riesgos visibles para los usuarios, sino también obstrucciones en la acera y dificultades en la movilización. Entonces, se recomienda esta medida para mejorar la seguridad pública, evitar obstrucciones en la acera y facilitar la movilización de los ciudadanos en la zona estudiada y en toda la ciudad del Cusco.

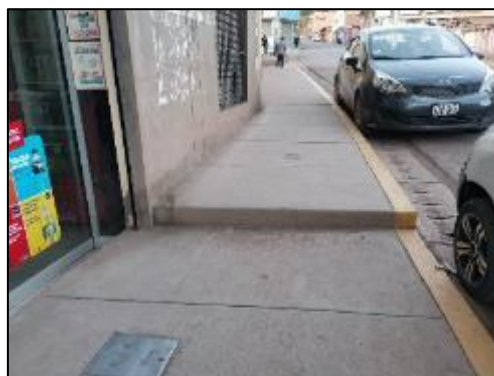
### **Figura 112**

*Desnivel en acera de 9 cm*

*Nota.* Desnivel de 9 cm en acera (Fuente: Elaboración propia)

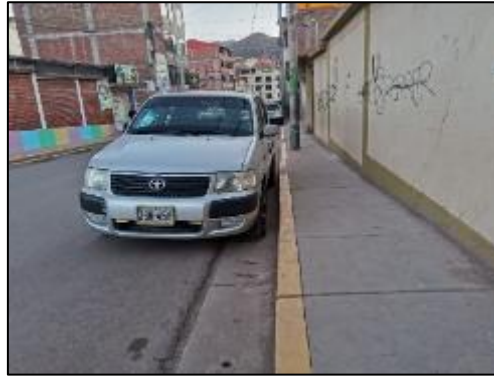
### **Figura 113**

*Vehículos aparcados en la puerta principal de UCRI*

*Nota.* Vehículos aparcados en la puerta principal de UCRI (Fuente: Elaboración propia)

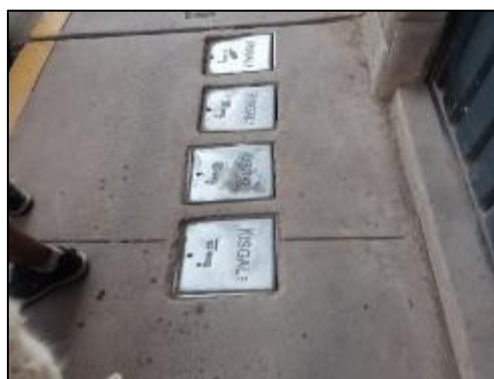
### **Figura 115**

*Buzones de agua potable en desnivel con acera*

*Nota.* Cubierta de buzones de agua potable en desnivel con acera (Fuente: Elaboración propia)

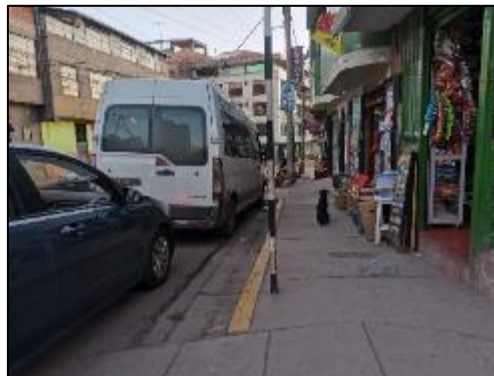
**Figura 116**

*Fierros tubulares en estado de abandono a mitad de acera*

*Nota.* Fierros tubulares en estado de abandono ubicados a mitad de acera (Fuente: Elaboración propia)

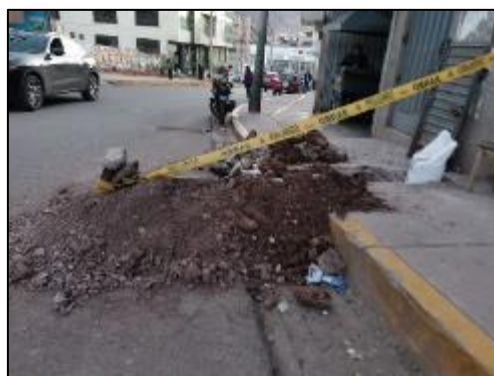
**Figura 117**

*Desmote y obras en la calzada*

*Nota.* Desmote y obras en ejecución en la acera sin señalización inclusiva (Fuente: Elaboración propia)

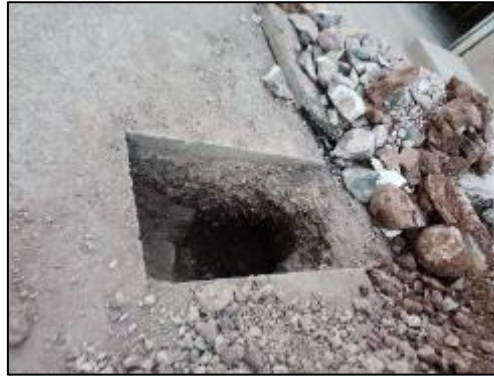
**Figura 118**

*Tajo abierto en calzada sin señalización*

*Nota.* Trabajos a tajo abierto en calzada sin señalización (Fuente: Elaboración propia)

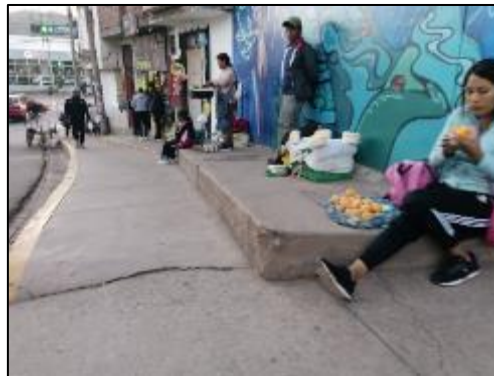
### **Figura 119**

*Comerciantes en la acera*

*Nota.* Comerciantes en la acera dificultando el libre tránsito (Fuente: Elaboración propia)

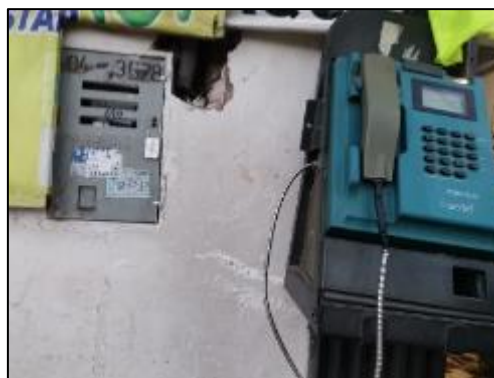
### **Figura 120**

*Teléfonos públicos sobresaliendo a la acera*

*Nota.* Teléfonos públicos sobresaliendo a la acera (Fuente: Elaboración propia)

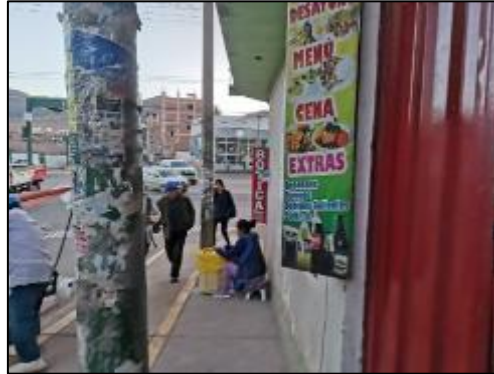
### Figura 121

*Anuncios publicitarios sobrepasando los negocios*

*Nota.* Anuncios publicitarios de negocios sobrepasando sus propiedades (Fuente: Elaboración propia)

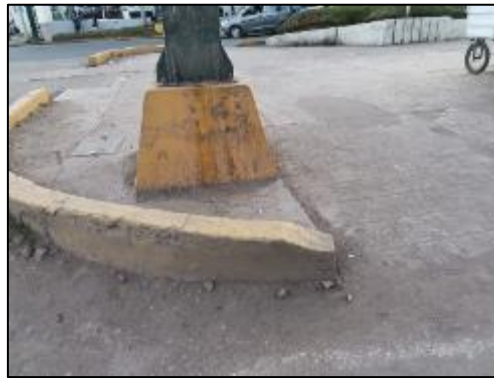
### **Figura 123**

*Desnivel entre rampa y esquina de mediana sin señalización inclusiva*

*Nota.* Desnivel entre rampa y esquina de mediana sin señalización inclusiva (Fuente: Elaboración propia)

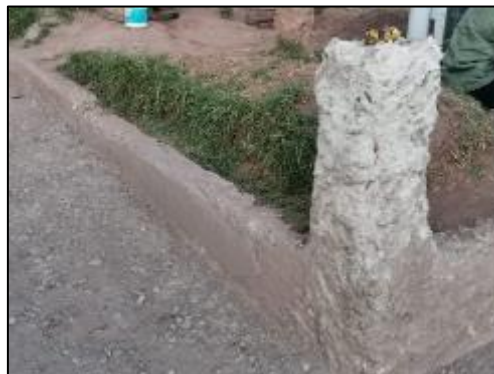
**Figura 126**

*Estructuras de concreto en estado de abandono*

*Nota.* Estructuras de concreto en estado de abandono (Fuente: Elaboración propia)

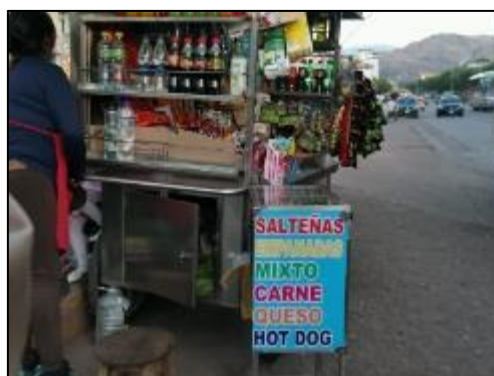
**Figura 127**

*Comercio ambulante en la acera*

*Nota.* Comercio ambulante invadiendo la acera (Fuente: Elaboración propia)

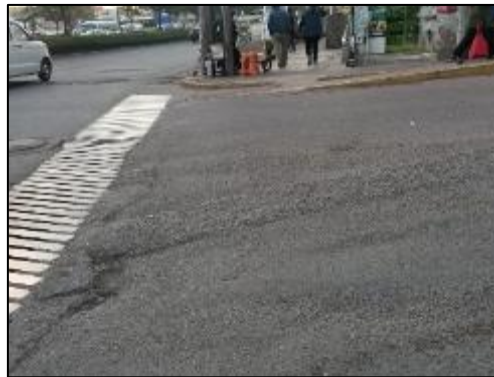
### **Figura 128**

*Calzada sin señales horizontales*

*Nota.* Calzada sin alguna señal horizontal (Fuente: Elaboración propia)

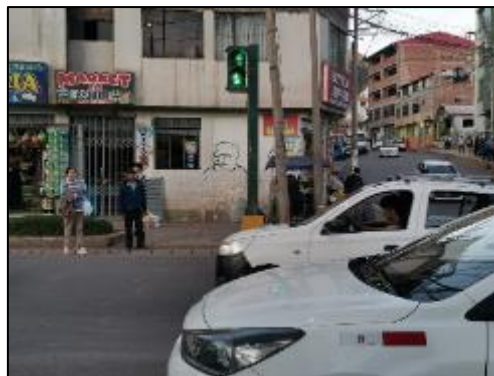
### **Figura 129**

*Giros a la izquierda en semáforo peatonal con luz verde*

*Nota.* Giros a la izquierda en semáforo peatonal con luz verde (Fuente: Elaboración propia)

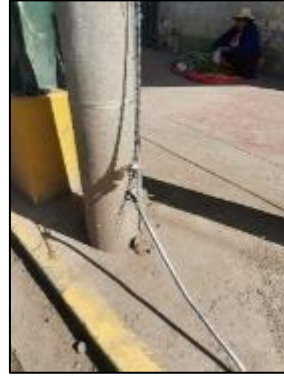
### **Figura 130**

*Elementos de poste de energía eléctrica en la acera*

*Nota.* Elementos de poste de energía eléctrica en la acera obstaculizando el cruce peatonal  
(Fuente: Elaboración propia)

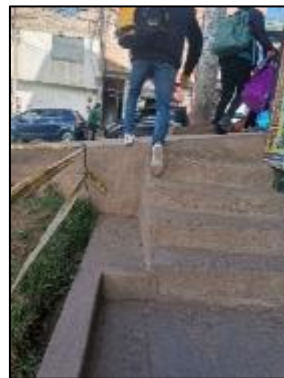
### **Figura 131**

*Gradería y desnivel de 1.10 m. entre rampa y acera*

*Nota.* Gradería y desnivel de 1.10 metro de altura entre rampa y acera (Fuente: Elaboración propia)

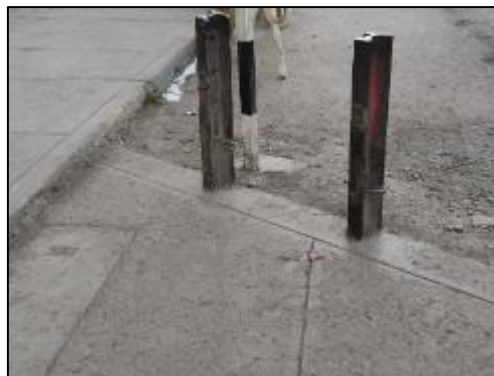
### **Figura 133**

*Estructuras metálicas en estado de abandono a mitad de acera*

*Nota.* Estructuras metálicas en estado de abandono a mitad de acera (Fuente: Elaboración propia)

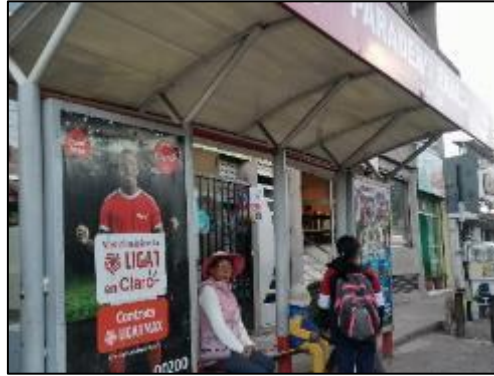
### **Figura 134**

*Paradero sin diseño inclusivo*

Nota. Paradero sin diseño inclusivo para personas discapacitadas (Fuente: Elaboración propia)

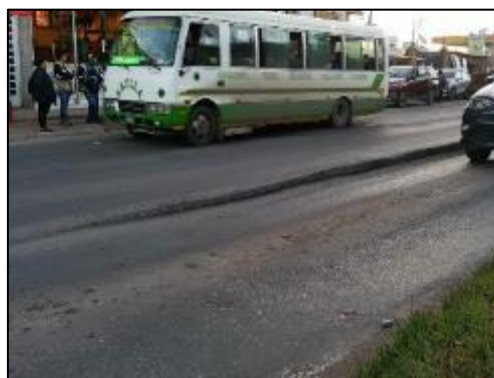
### Figura 136

*Deformación y ahuellamiento de 15 cm en la calzada*

Nota. Deformación y ahuellamiento de 15 cm en el pavimento de la calzada (Fuente: Elaboración propia)

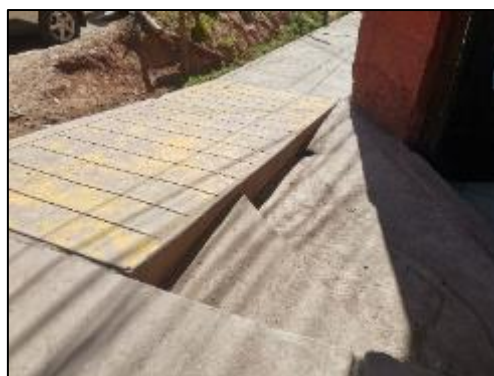
### Figura 138

*Desnivel entre acera, rampa y entrada de vivienda*

*Nota.* Desnivel entre puerta de vivienda, acera y rampa ubicados en esquina de Calles los Saucos (Fuente: Elaboración propia)

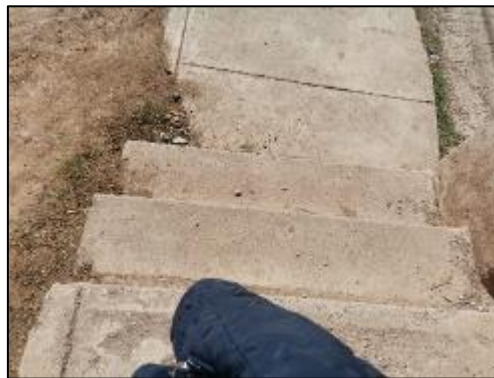
**Figura 140**

*Gradería en acera cerca de CEPRECE*

*Nota.* Gradería pronunciada sin señalización inclusiva en acera cerca de CEPRECE (Fuente: Elaboración propia)

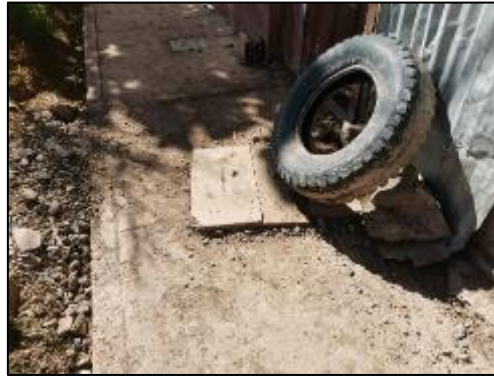
**Figura 141**

*Presencia de material desmonte invadiendo la acera*

*Nota.* Presencia de material desmonte en la puerta de vivienda y en medio de acera (Fuente: Elaboración propia)

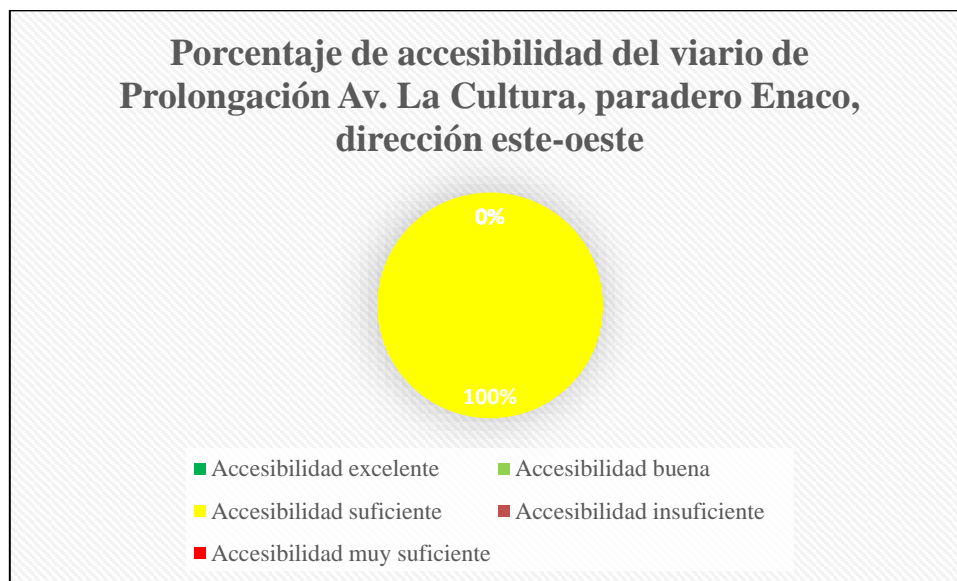
#### Figura 143

*Porcentaje de accesibilidad del viario de Prolongación Av. La Cultura, paradero Enaco, dirección este-oeste*

*Nota.* Se presencia 100% de accesibilidad suficiente en Prolongación Av. La Cultura, paradero Enaco, dirección este-oeste según Metodología de la Agencia de Ecología Urbana de Barcelona.

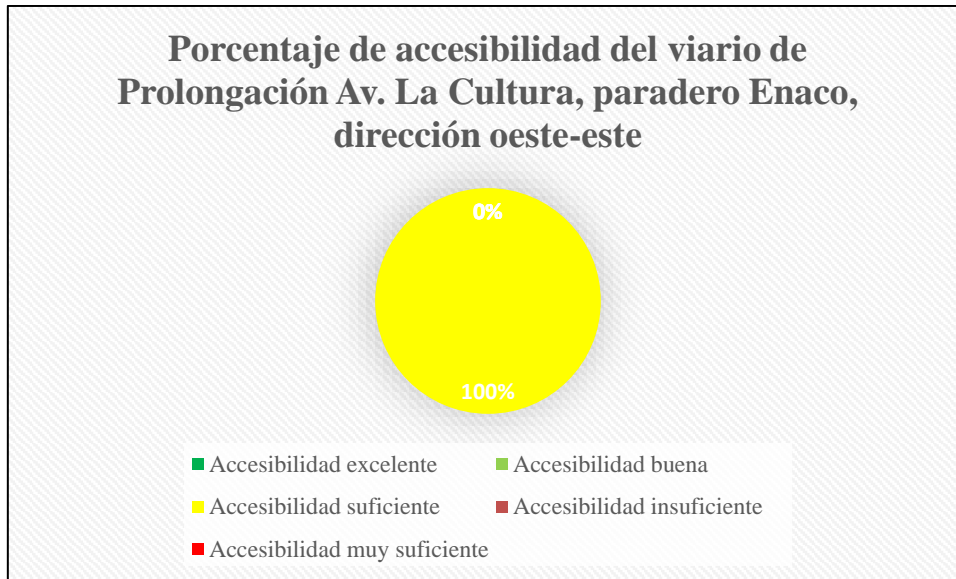
**Figura 144**

*Porcentaje de accesibilidad del viario de Prolongación Av. La Cultura, paradero Enaco, dirección oeste-este*

*Nota.* Se presencia 100% de accesibilidad suficiente en Prolongación Av. La Cultura, paradero Enaco, dirección oeste-este según Metodología de la Agencia de Ecología Urbana de Barcelona.

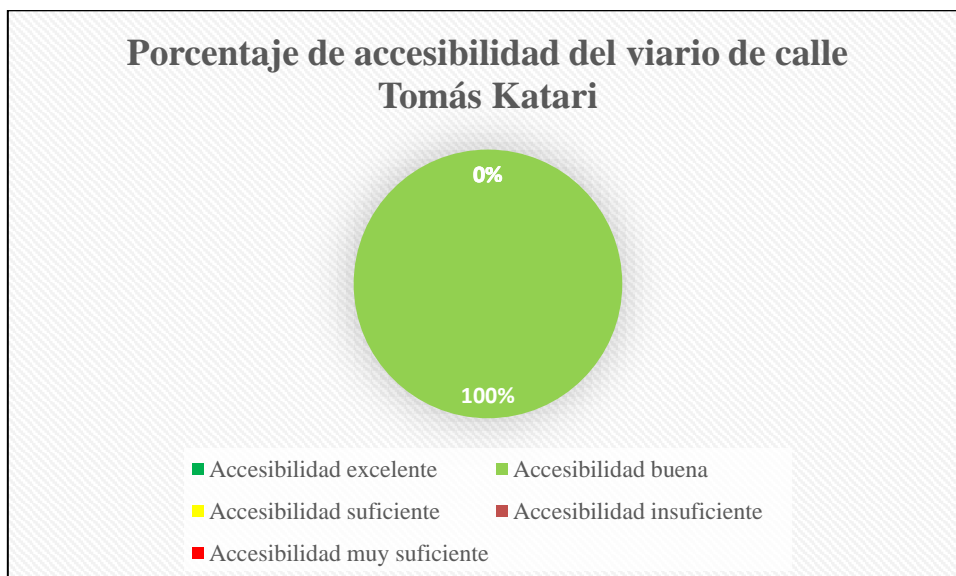
**Figura 145**

*Porcentaje de accesibilidad del viario de calle Tomás Katari*

*Nota.* Se presencia 100% de accesibilidad buena en calle Tomás Katari según Metodología de la Agencia de Ecología Urbana de Barcelona.

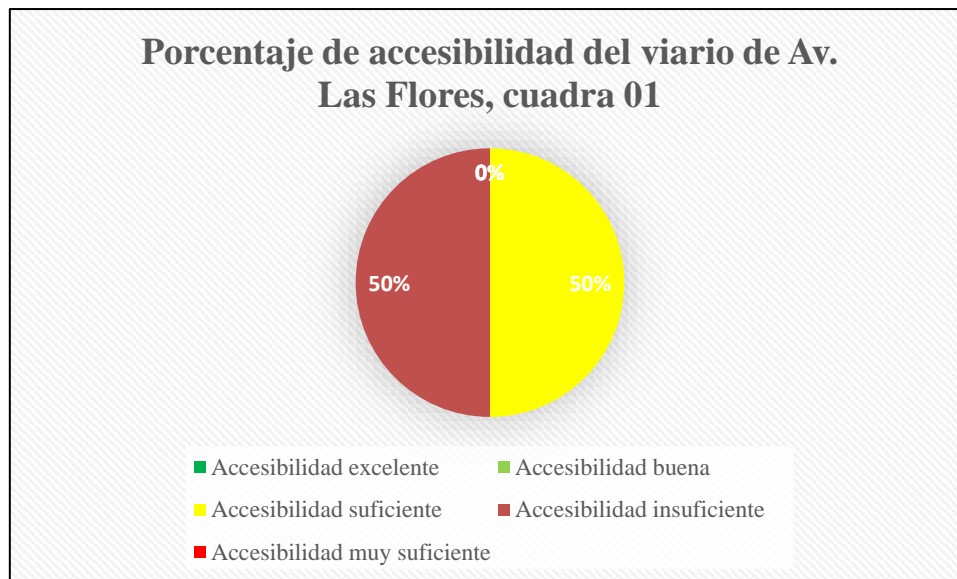
#### **Figura 146**

*Porcentaje de accesibilidad del viario de Av. Las Flores, cuadra 01*

*Nota.* Se presencia 50% de accesibilidad suficiente y 50% de accesibilidad insuficiente en Av. Las Flores, cuadra 01, según Metodología de la Agencia de Ecología Urbana de Barcelona.

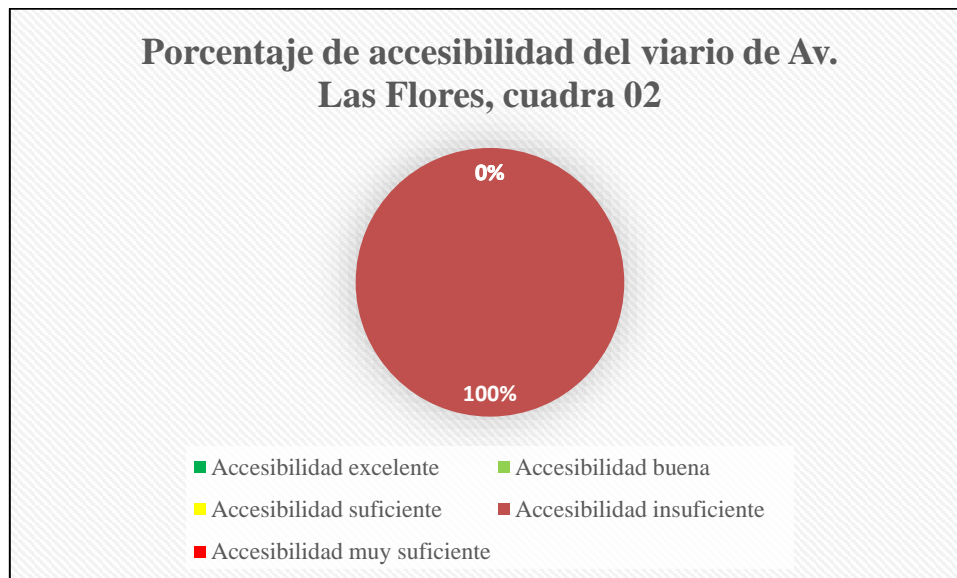
**Figura 147**

*Porcentaje de accesibilidad del viario de Av. Las Flores, cuadra 02*

*Nota.* Se presencia 0% de accesibilidad considerable, el 100% de la zona es insuficiente en Av. Las Flores, cuadra 02, según Metodología de la Agencia de Ecología Urbana de Barcelona.

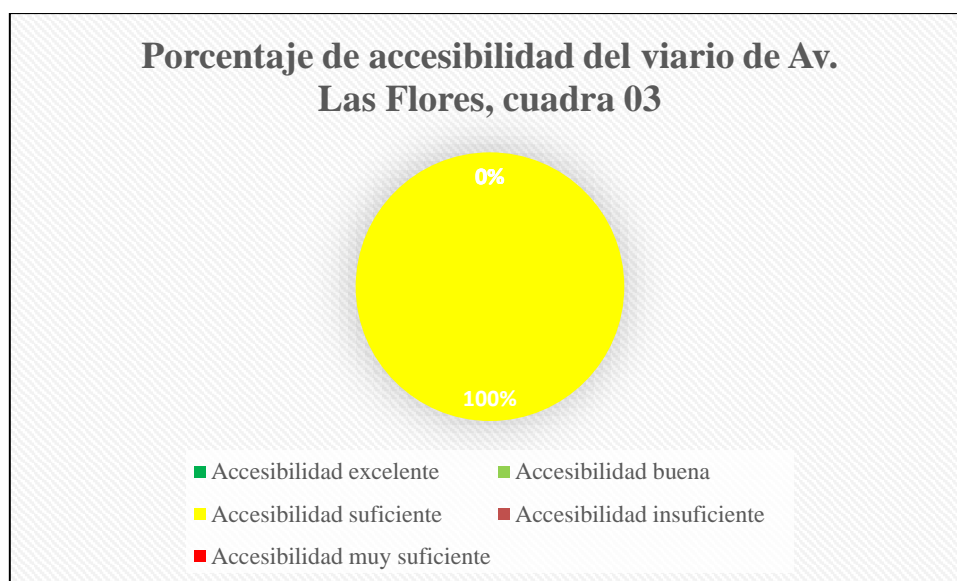
**Figura 148**

*Porcentaje de accesibilidad del viario de Av. Las Flores, cuadra 03*

*Nota.* Se presencia 100% de accesibilidad suficiente en Av. Las Flores, cuadra 03, según Metodología de la Agencia de Ecología Urbana de Barcelona.

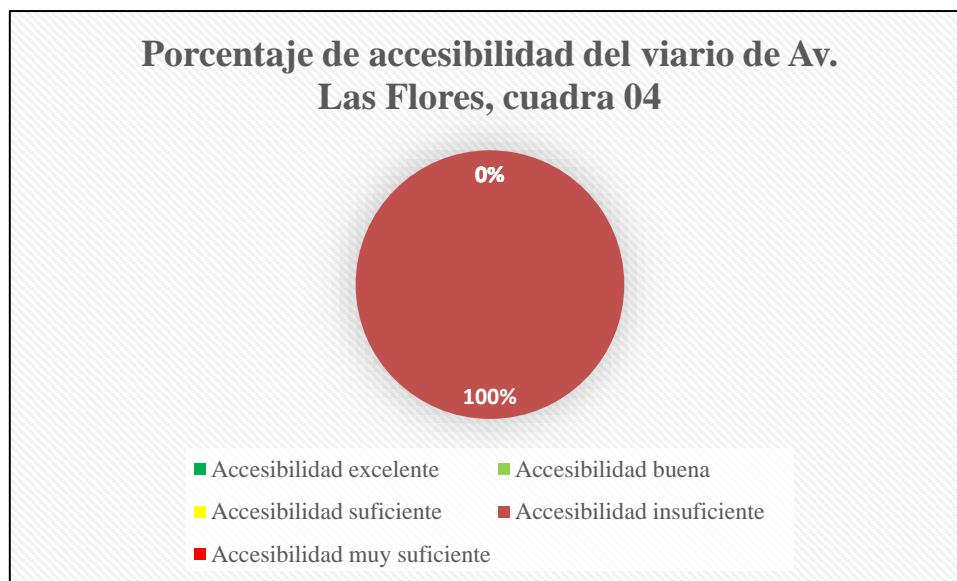
#### **Figura 149**

*Porcentaje de accesibilidad del viario de Av. Las Flores, cuadra 04*

*Nota.* Se presencia 0% de accesibilidad considerable, el 100% de la zona es insuficiente en Av. Las Flores, cuadra 04, según Metodología de la Agencia de Ecología Urbana de Barcelona.

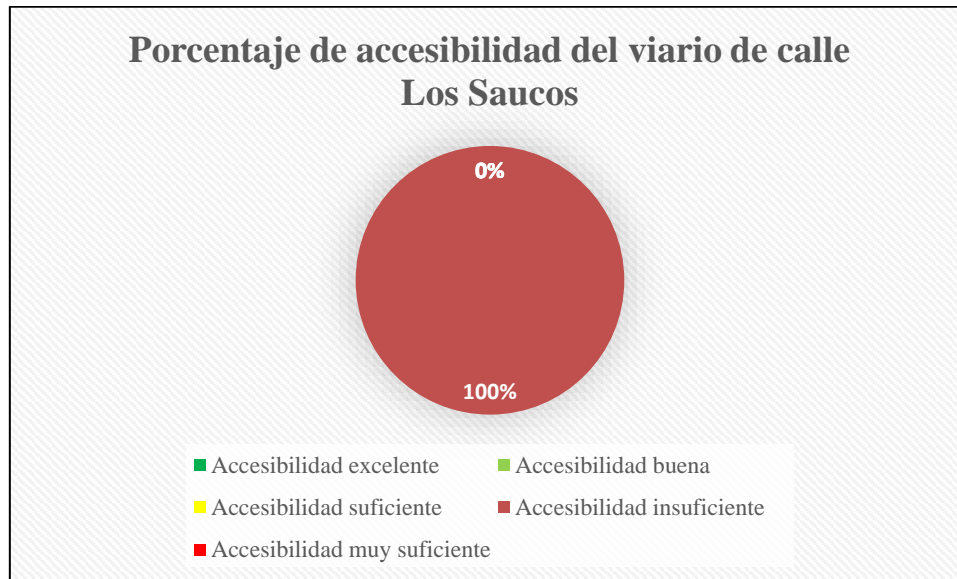
**Figura 150**

*Porcentaje de accesibilidad del viario de calle Los Saucos*

*Nota.* Se presencia 0% de accesibilidad considerable, el 100% de la zona es insuficiente en calle Los Saucos, según Metodología de la Agencia de Ecología Urbana de Barcelona.

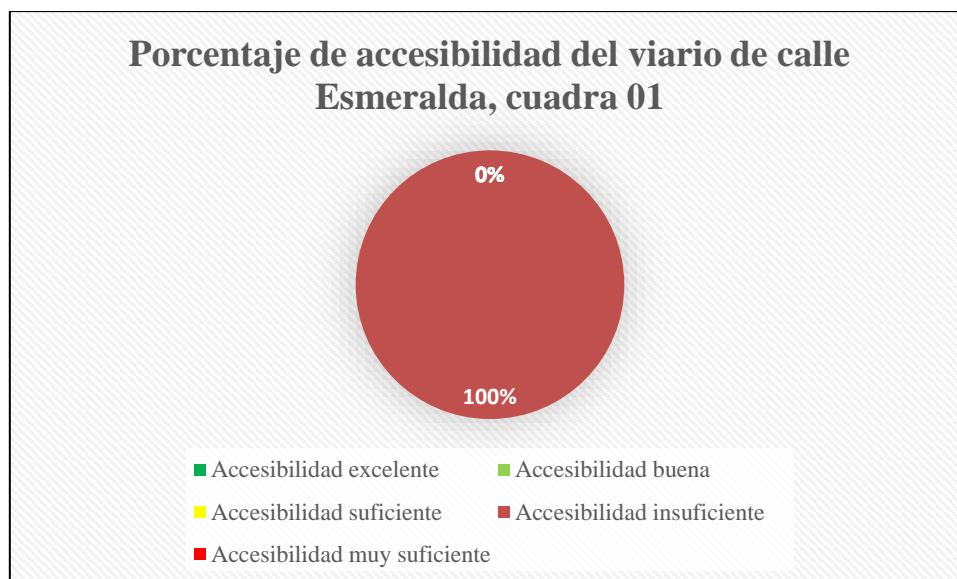
**Figura 151**

*Porcentaje de accesibilidad del viario de calle Esmeralda, cuadra 01*

*Nota.* Se presencia 0% de accesibilidad considerable, el 100% de la zona es insuficiente en calle Esmeralda, cuadra 01, según Metodología de la Agencia de Ecología Urbana de Barcelona.

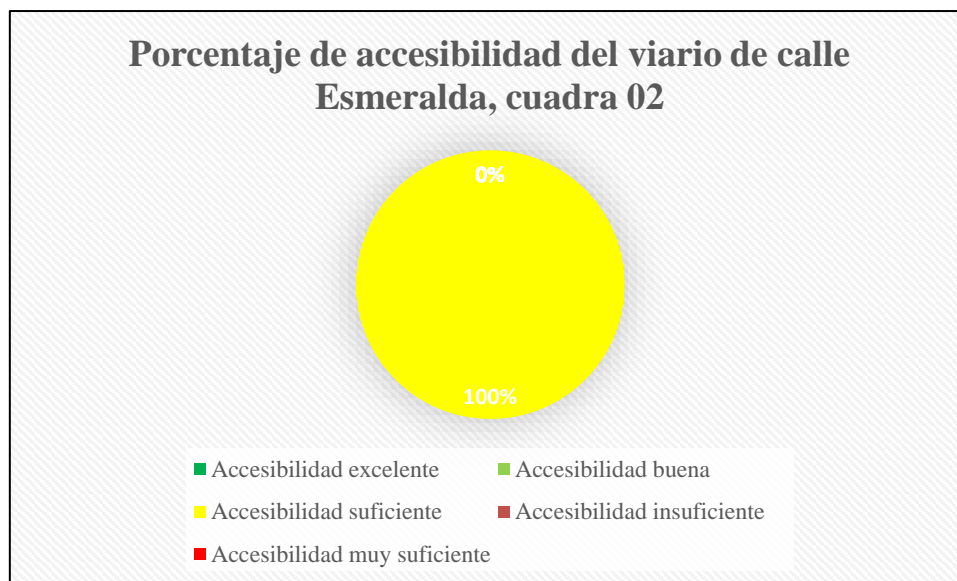
#### **Figura 152**

*Porcentaje de accesibilidad del viario de calle Esmeralda, cuadra 02*

*Nota.* Se presencia 100% de accesibilidad suficiente en calle Esmeralda, cuadra 02, según Metodología de la Agencia de Ecología Urbana de Barcelona.

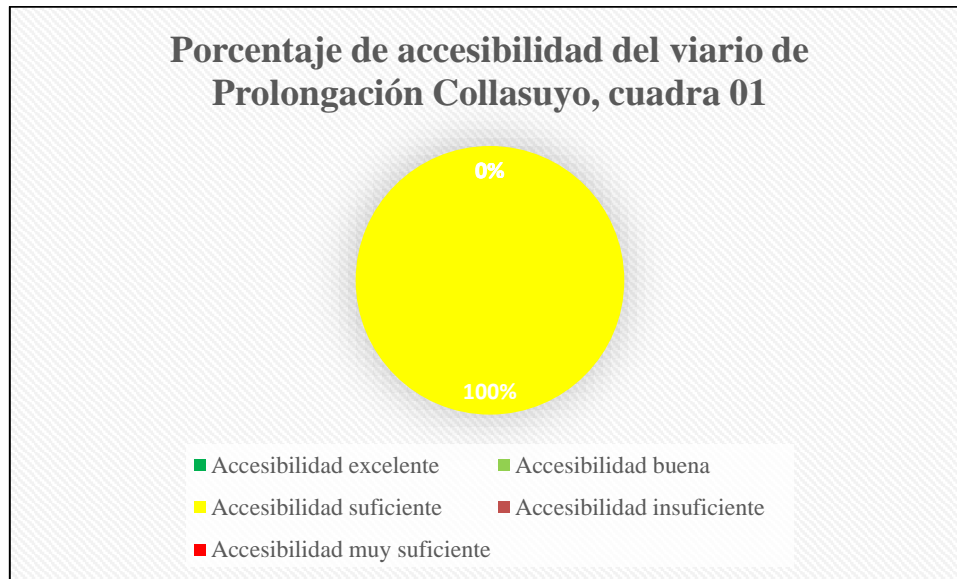
**Figura 153**

*Porcentaje de accesibilidad del viario de Prolongación Collasuyo, cuadra 01*

*Nota.* Se presencia 100% de accesibilidad suficiente en Prolongación Collasuyo, cuadra 01, según Metodología de la Agencia de Ecología Urbana de Barcelona.

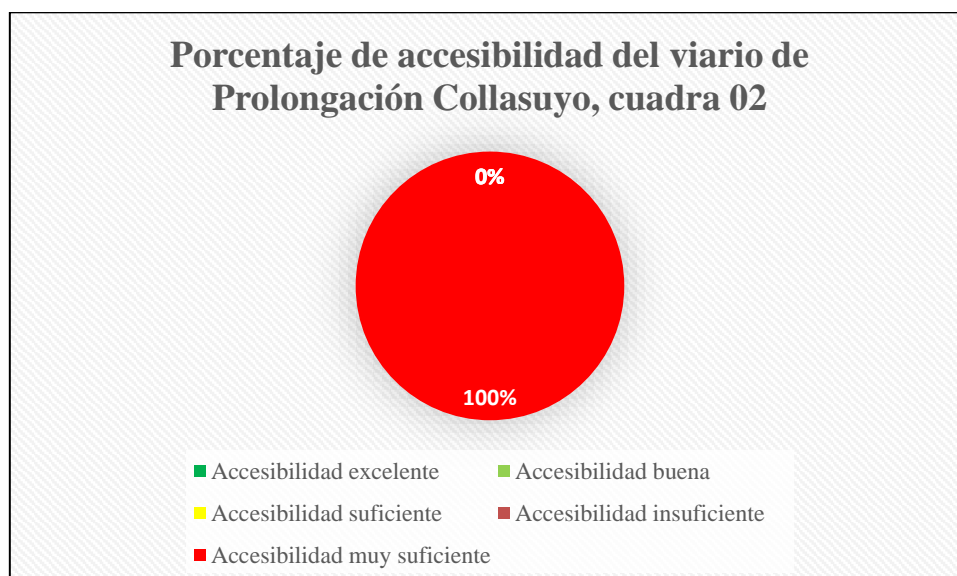
**Figura 154**

*Porcentaje de accesibilidad del viario de Prolongación Collasuyo, cuadra 02*

*Nota.* Se presencia 0% de accesibilidad considerable, el 100% de la zona es muy insuficiente en Prolongación Collasuyo, cuadra 02, según Metodología de la Agencia de Ecología Urbana de Barcelona.

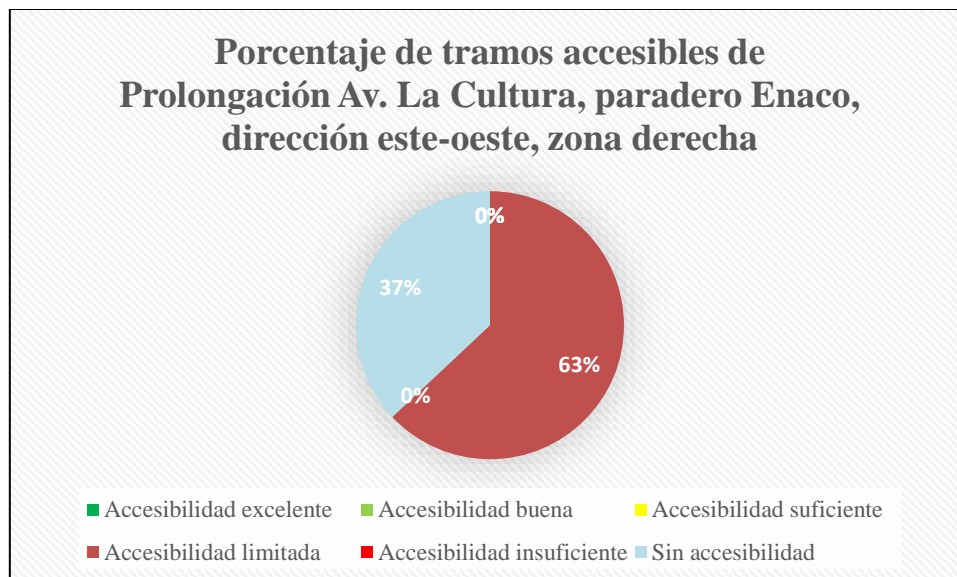
#### Figura 155

*Porcentaje de tramos accesibles de Prolongación Av. La Cultura, paradero Enaco, dirección este-oeste, zona derecha*

*Nota.* Se presencia 63% de accesibilidad, pero esta es limitada en Prolongación Av. La Cultura, paradero Enaco, dirección este-oeste, zona derecha, según Metodología del Centro de Transporte Sustentable de México.

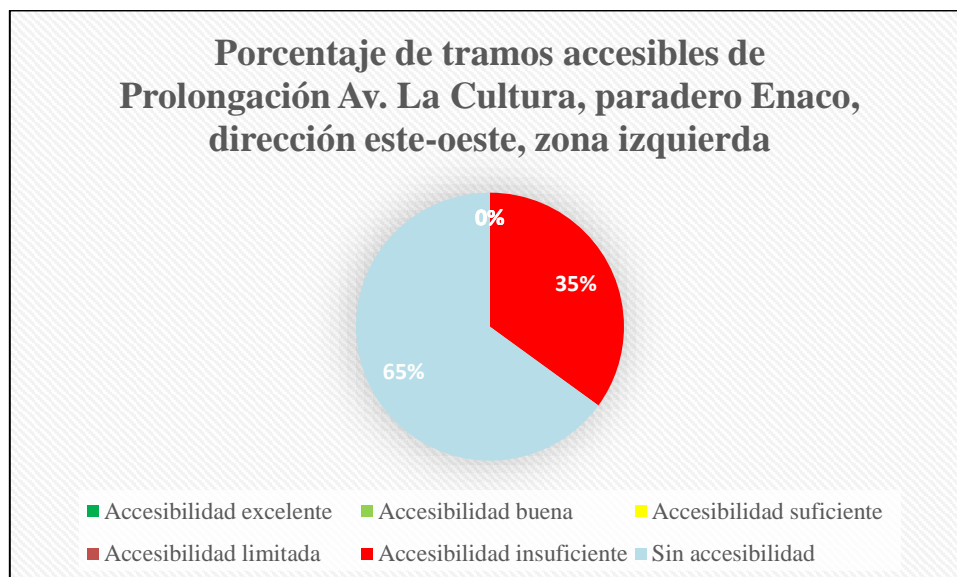
#### **Figura 156**

*Porcentaje de tramos accesibles de Prolongación Av. La Cultura, paradero Enaco, dirección este-oeste, zona izquierda*

*Nota.* Se presencia 35% de accesibilidad, pero esta es insuficiente en Prolongación Av. La Cultura, paradero Enaco, dirección este-oeste, zona izquierda, según Metodología del Centro de Transporte Sustentable de México.

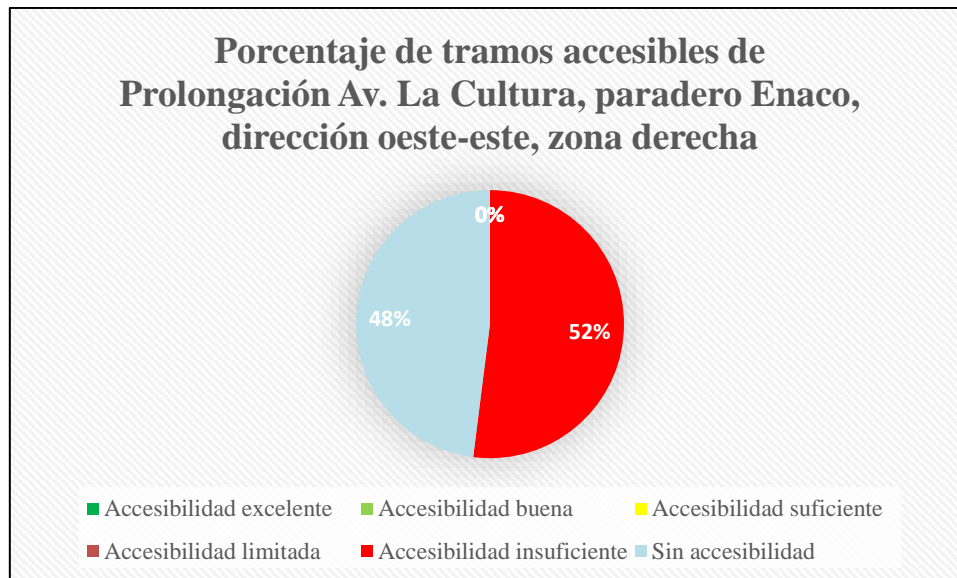
**Figura 157**

*Porcentaje de tramos accesibles de Prolongación Av. La Cultura, paradero Enaco, dirección oeste-este, zona derecha*

*Nota.* Se presencia 52% de accesibilidad, pero esta es insuficiente en Prolongación Av. La Cultura, paradero Enaco, dirección oeste-este, zona derecha, según Metodología del Centro de Transporte Sustentable de México.

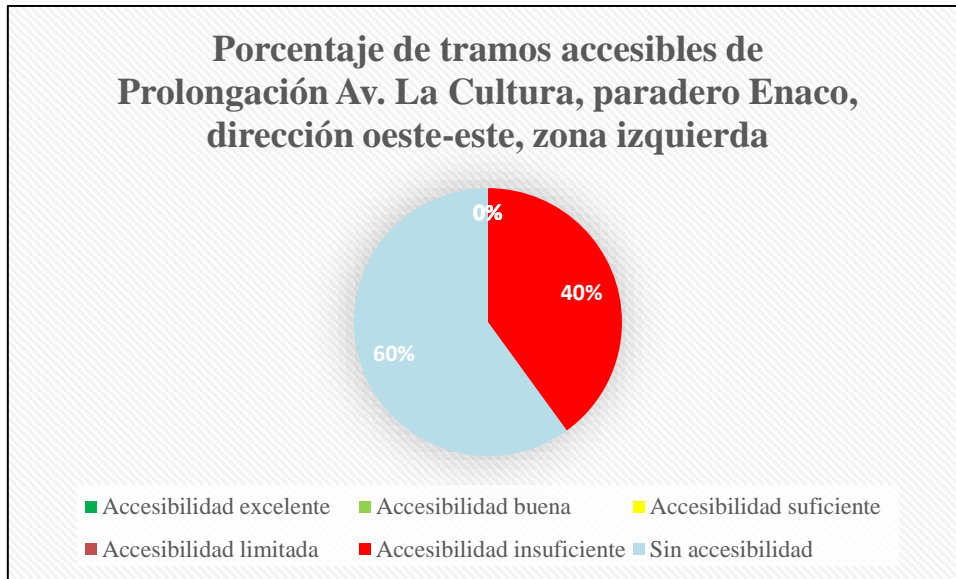
**Figura 158**

*Porcentaje de tramos accesibles de Prolongación Av. La Cultura, paradero Enaco, dirección oeste-este, zona izquierda*

*Nota.* Se presencia 40% de accesibilidad, pero esta es insuficiente en Prolongación Av. La Cultura, paradero Enaco, dirección oeste-este, zona izquierda, según Metodología del Centro de Transporte Sustentable de México.

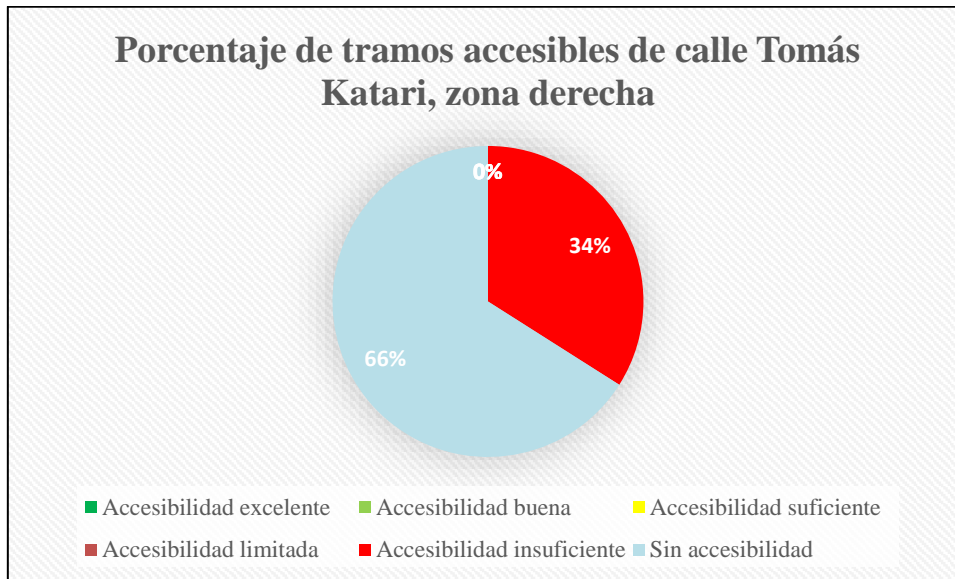
**Figura 159**

*Porcentaje de tramos accesibles de calle Tomás Katari, zona derecha*

*Nota.* Se presencia 34% de accesibilidad, pero esta es insuficiente en calle Tomás Katari, zona derecha, según Metodología del Centro de Transporte Sustentable de México.

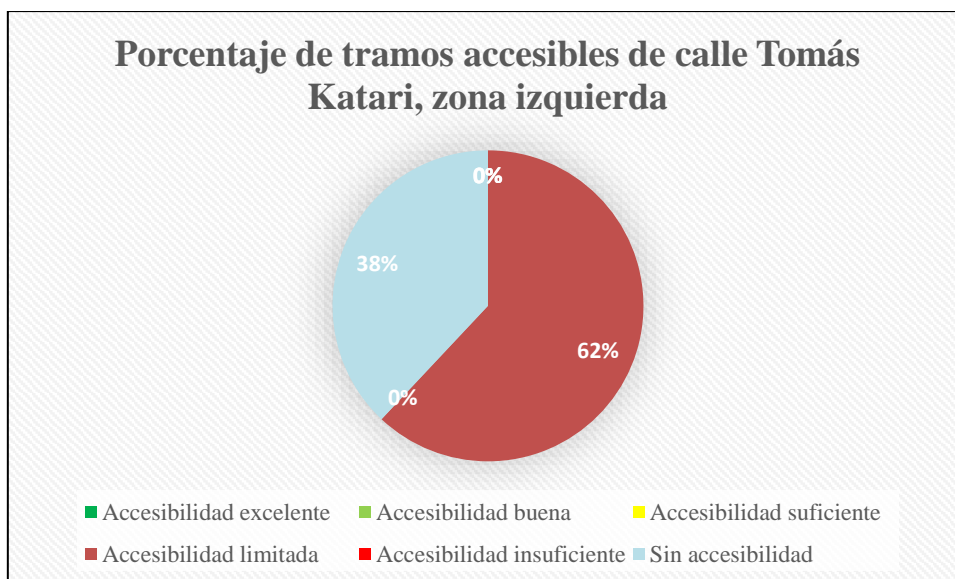
**Figura 160**

*Porcentaje de tramos accesibles de calle Tomás Katari, zona izquierda*

*Nota.* Se presencia 62% de accesibilidad, pero esta es limitada en calle Tomás Katari, zona izquierda, según Metodología del Centro de Transporte Sustentable de México.

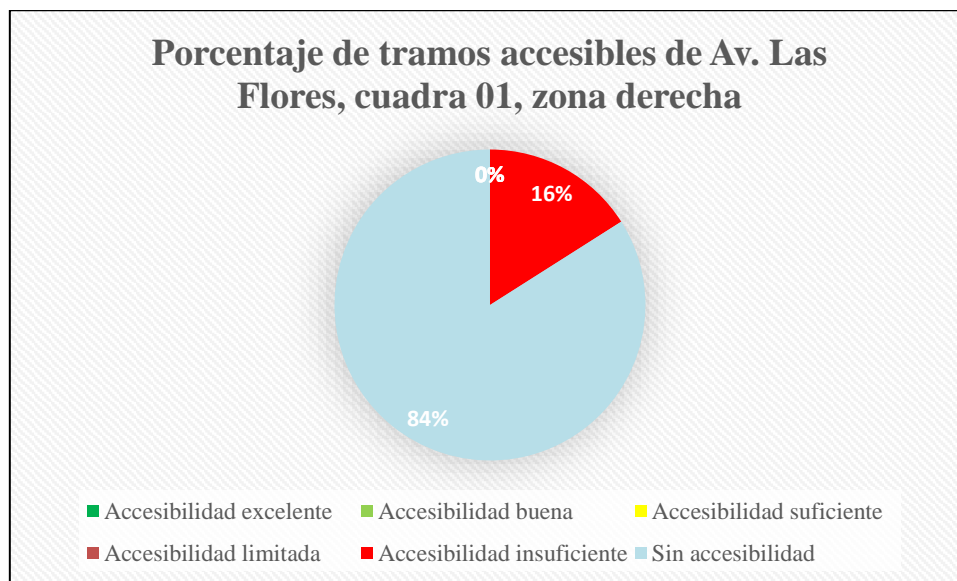
#### **Figura 161**

*Porcentaje de tramos accesibles de Av. Las Flores, cuadra 01, zona derecha*

*Nota.* Se presencia 16% de accesibilidad, pero esta es insuficiente en Av. Las Flores, cuadra 01, zona derecha, según Metodología del Centro de Transporte Sustentable de México.

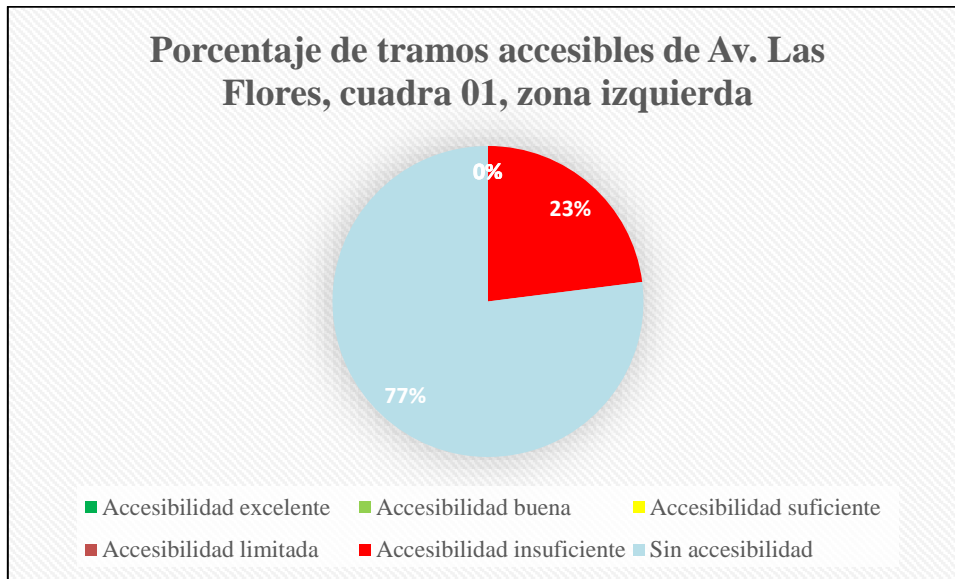
**Figura 162**

*Porcentaje de tramos accesibles de Av. Las Flores, cuadra 01, zona izquierda*

*Nota.* Se presencia 23% de accesibilidad, pero esta es insuficiente en Av. Las Flores, cuadra 01, zona izquierda, según Metodología del Centro de Transporte Sustentable de México.

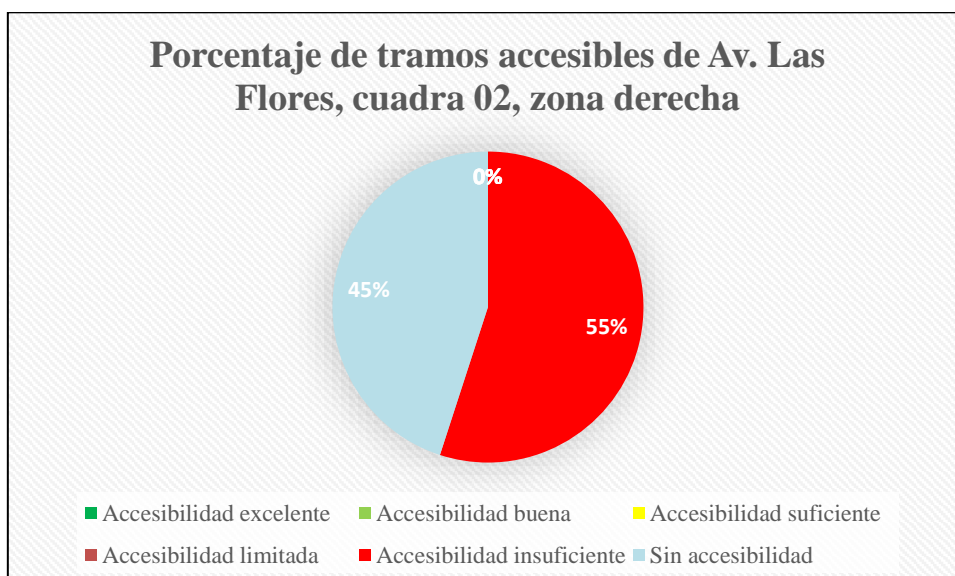
**Figura 163**

*Porcentaje de tramos accesibles de Av. Las Flores, cuadra 02, zona derecha*

*Nota.* Se presencia 55% de accesibilidad, pero esta es insuficiente en Av. Las Flores, cuadra 02, zona derecha, según Metodología del Centro de Transporte Sustentable de México.

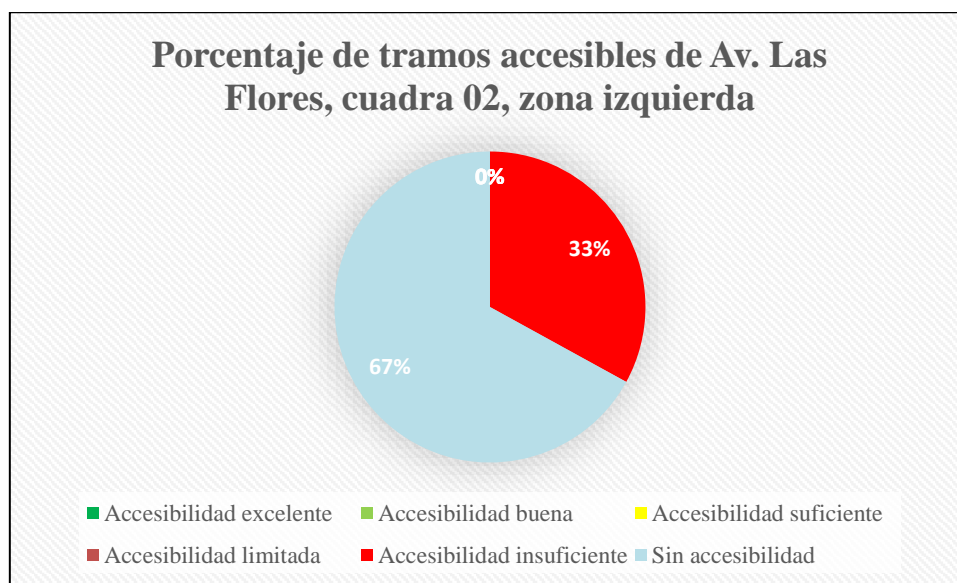
#### **Figura 164**

*Porcentaje de tramos accesibles de Av. Las Flores, cuadra 02, zona izquierda*

*Nota.* Se presencia 33% de accesibilidad, pero esta es insuficiente en Av. Las Flores, cuadra 02, zona izquierda, según Metodología del Centro de Transporte Sustentable de México.

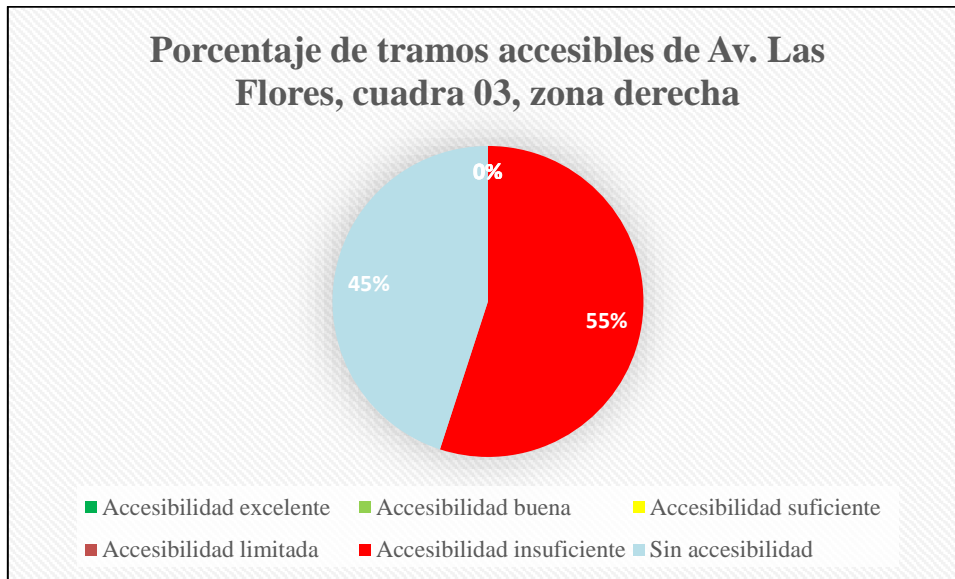
**Figura 165**

*Porcentaje de tramos accesibles de Av. Las Flores, cuadra 03, zona derecha*

*Nota.* Se presencia 55% de accesibilidad, pero esta es insuficiente en Av. Las Flores, cuadra 03, zona derecha, según Metodología del Centro de Transporte Sustentable de México.

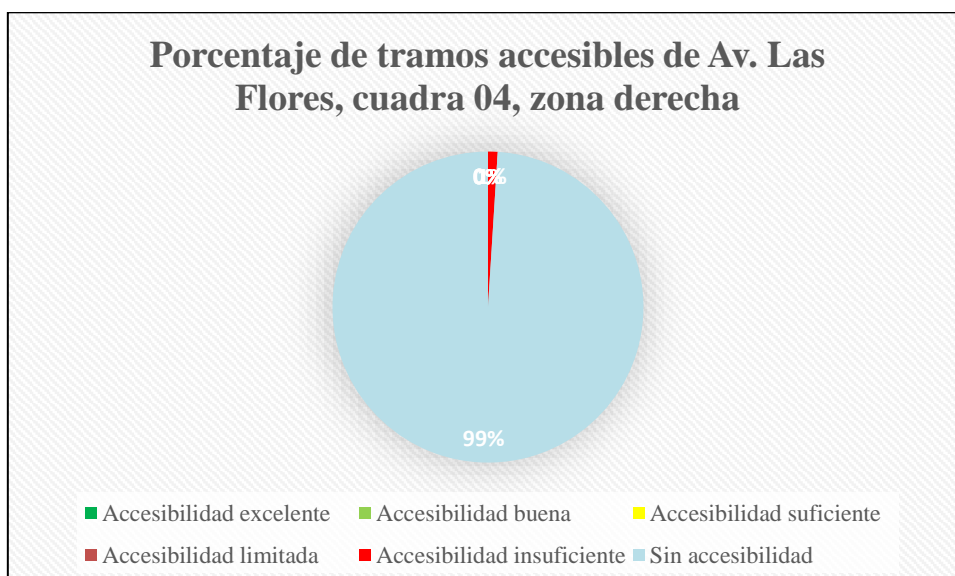
**Figura 166**

*Porcentaje de tramos accesibles de Av. Las Flores, cuadra 04, zona derecha*

*Nota.* Se presencia 1% de accesibilidad, pero esta es insuficiente en Av. Las Flores, cuadra 04, zona derecha, según Metodología del Centro de Transporte Sustentable de México.

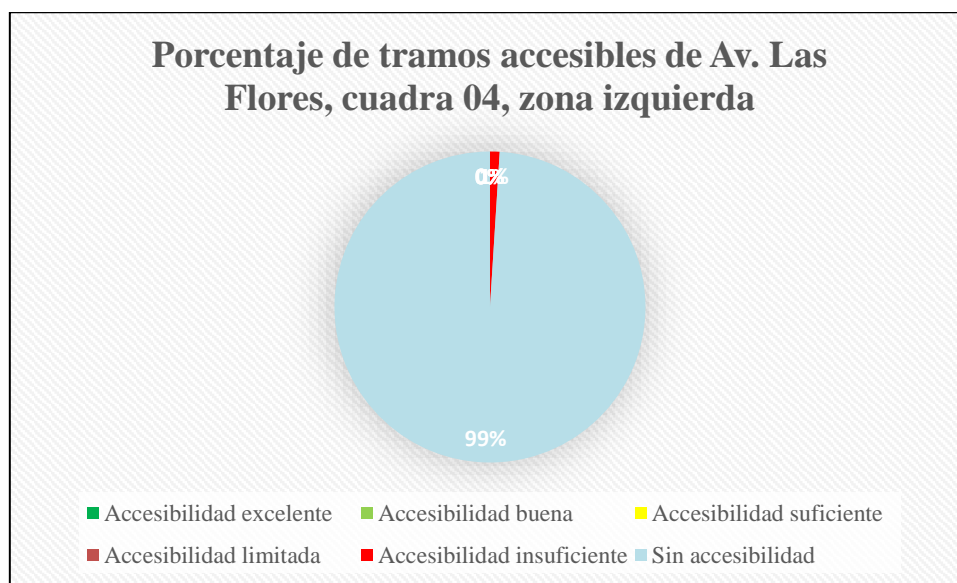
#### **Figura 167**

*Porcentaje de tramos accesibles de Av. Las Flores, cuadra 04, zona izquierda*

*Nota.* Se presencia 1% de accesibilidad, pero esta es insuficiente en Av. Las Flores, cuadra 04, zona izquierda, según Metodología del Centro de Transporte Sustentable de México.

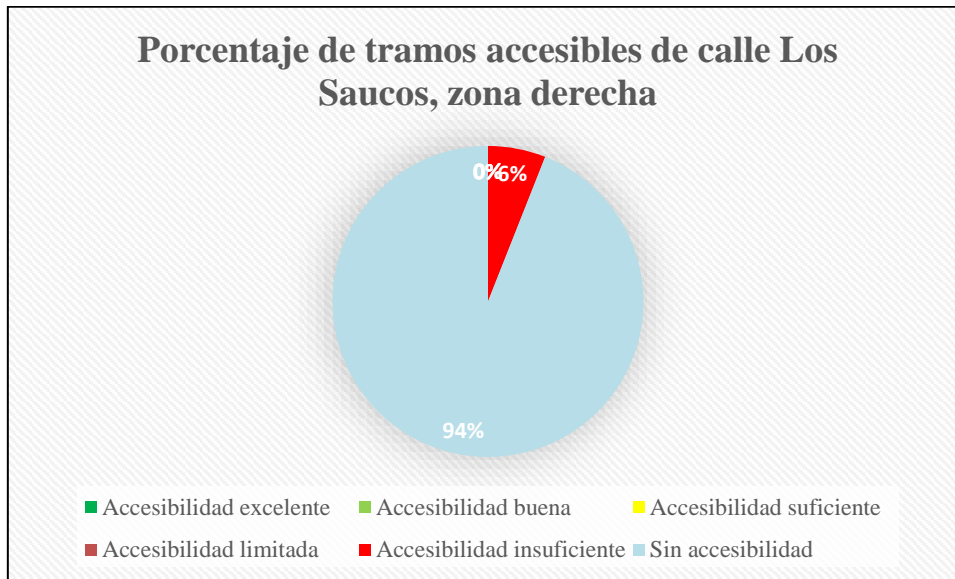
**Figura 168**

*Porcentaje de tramos accesibles de calle Los Saucos, zona derecha*

*Nota.* Se presencia 6% de accesibilidad, pero esta es insuficiente en calle Los Saucos, zona derecha, según Metodología del Centro de Transporte Sustentable de México.
