# UNIVERSIDAD ANDINA DEL CUSCO

#### TESIS

**“EVALUACIÓN DE LA ACCESIBILIDAD VIAL PARA PERSONAS CON DISCAPACIDAD VISUAL EN AV. LAS FLORES, TRAMO DESDE LA PROLONGACIÓN AV. LA CULTURA HASTA PROLONGACIÓN COLLASUYO, DISTRITO DE SAN SEBASTIÁN, CUSCO-2023”**

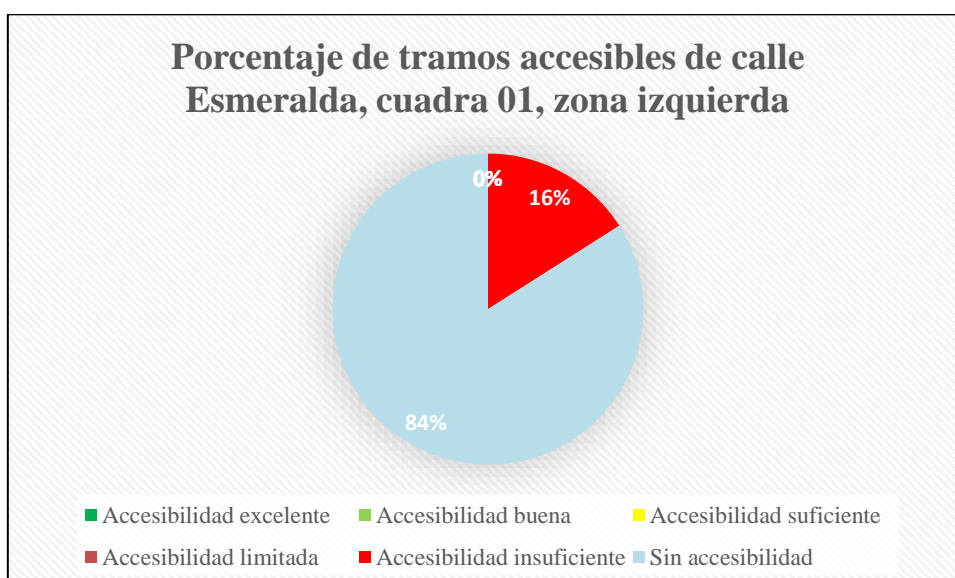
**Figura 169**

*Porcentaje de tramos accesibles de calle Esmeralda, cuadra 01, zona izquierda*

*Nota.* Se presencia 16% de accesibilidad, pero esta es insuficiente en calle Esmeralda, cuadra 01, zona izquierda, según Metodología del Centro de Transporte Sustentable de México.

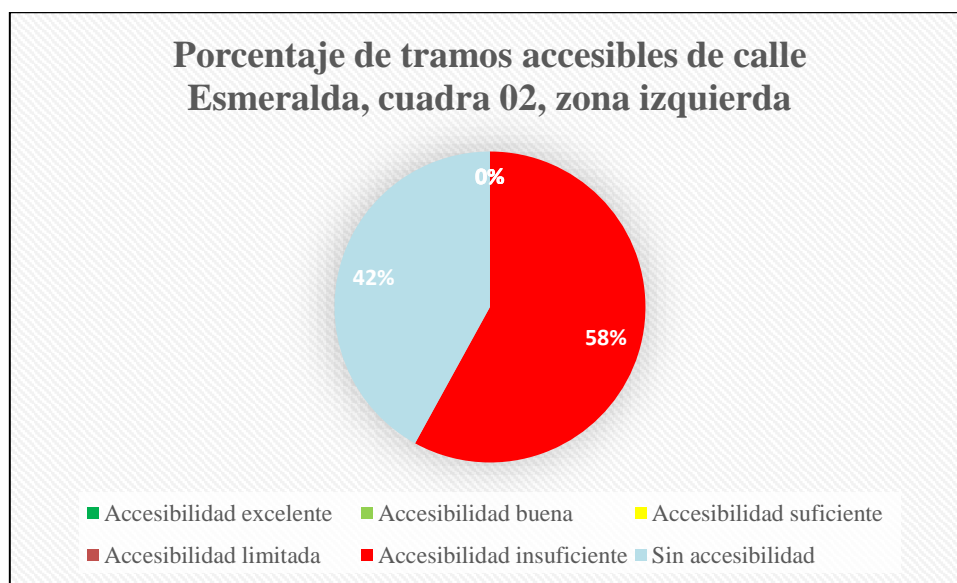
**Figura 170**

*Porcentaje de tramos accesibles de calle Esmeralda, cuadra 02, zona izquierda*

*Nota.* Se presencia 58% de accesibilidad, pero esta es insuficiente en calle Esmeralda, cuadra 02, zona izquierda, según Metodología del Centro de Transporte Sustentable de México.

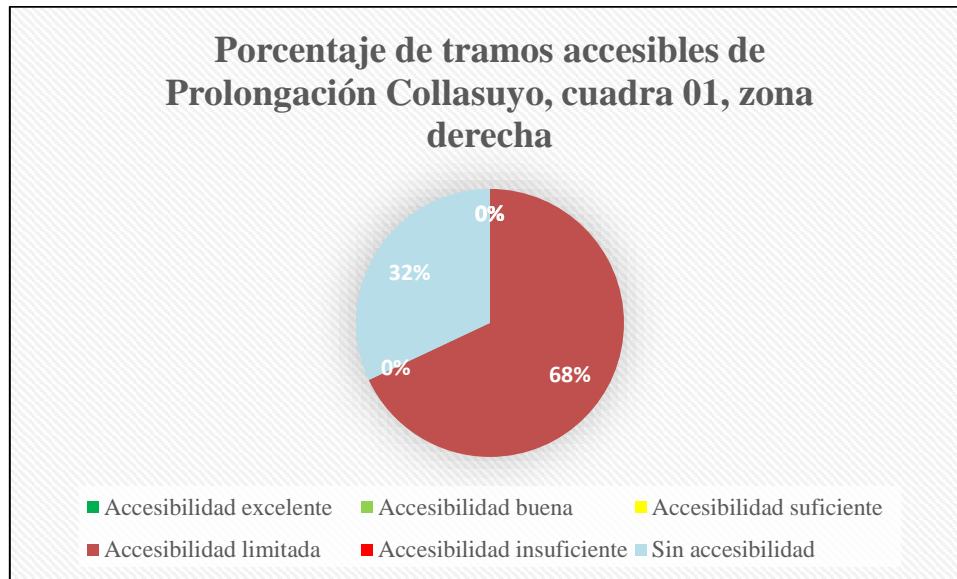
**Figura 171**

*Porcentaje de tramos accesibles de Prolongación Collasuyo, cuadra 01, zona derecha*

*Nota.* Se presencia 68% de accesibilidad, pero esta es limitada en Prolongación Collasuyo, cuadra 01, zona derecha, según Metodología del Centro de Transporte Sustentable de México.

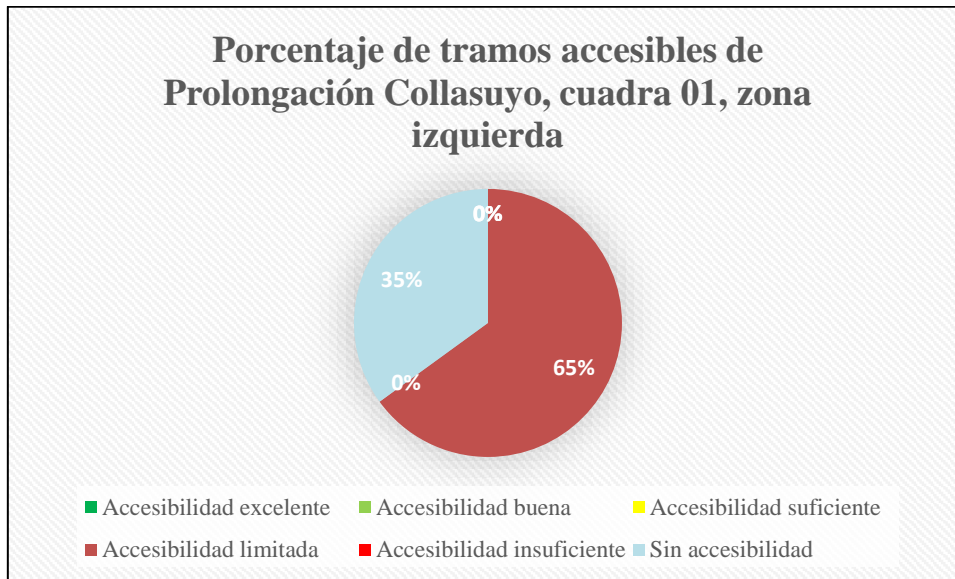
**Figura 172**

*Porcentaje de tramos accesibles de Prolongación Collasuyo, cuadra 01, zona izquierda*

*Nota.* Se presencia 65% de accesibilidad, pero esta es limitada en Prolongación Collasuyo, cuadra 01, zona izquierda, según Metodología del Centro de Transporte Sustentable de México.

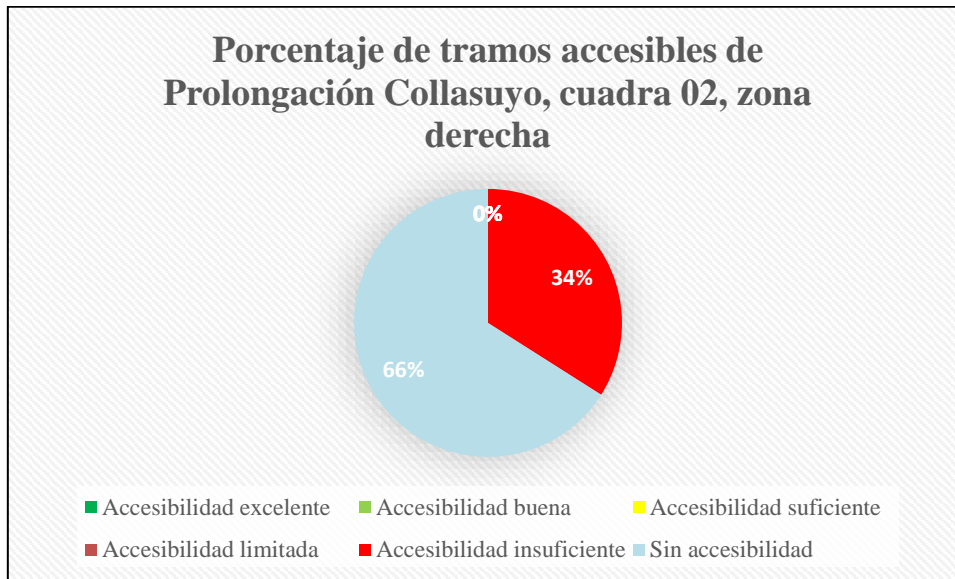
**Figura 173**

*Porcentaje de tramos accesibles de Prolongación Collasuyo, cuadra 02, zona derecha*

*Nota.* Se presencia 34% de accesibilidad, pero esta es insuficiente en Prolongación Collasuyo, cuadra 02, zona derecha, según Metodología del Centro de Transporte Sustentable de México.

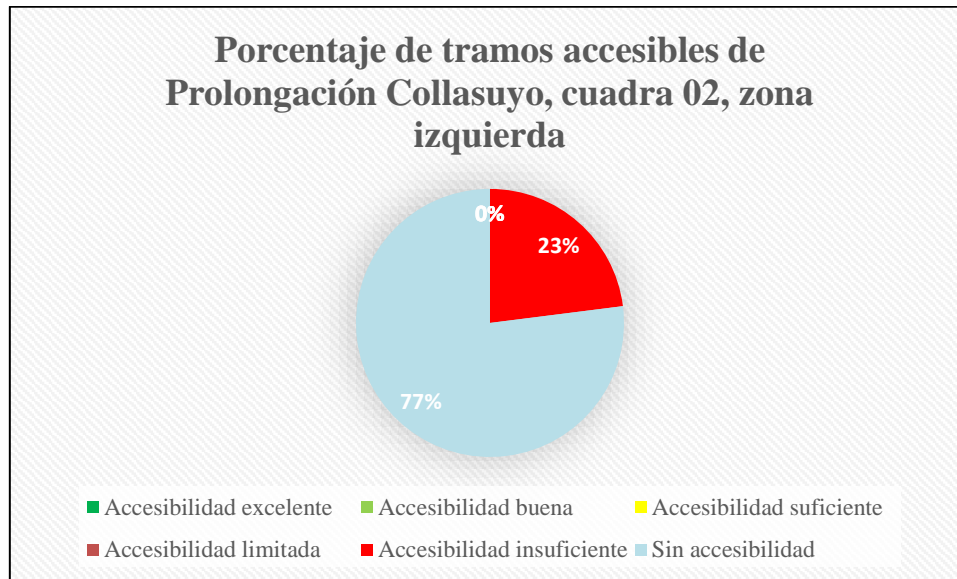
**Figura 174**

*Porcentaje de tramos accesibles de Prolongación Collasuyo, cuadra 02, zona izquierda*

*Nota.* Se presencia 23% de accesibilidad, pero esta es insuficiente en Prolongación Collasuyo, cuadra 02, zona izquierda, según Metodología del Centro de Transporte Sustentable de México.

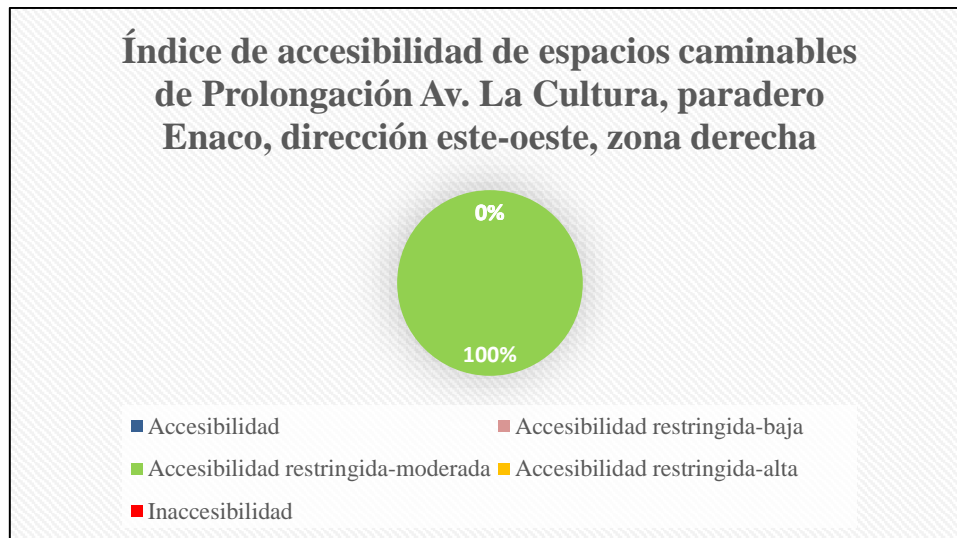
**Figura 175**

*Índice de Accesibilidad de Espacios Caminables de Prolongación Av. La Cultura, paradero Enaco, dirección este-oeste, zona derecha*

*Nota.* Se presencia 100% de accesibilidad, pero ésta es restringida moderadamente en Prolongación Av. La Cultura, paradero Enaco, dirección este-oeste, zona derecha, según Metodología de la Agencia de Ecología Urbana de Barcelona.

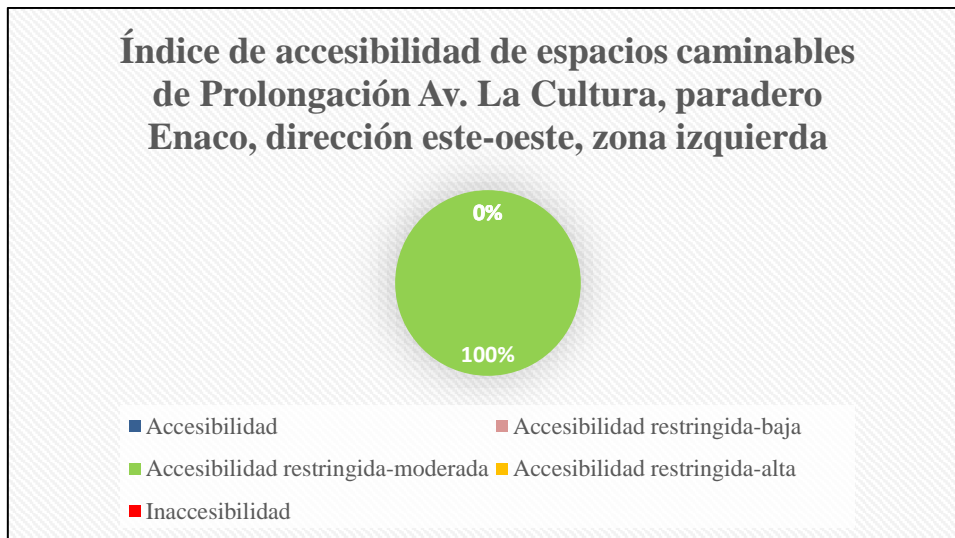
**Figura 176**

*Índice de Accesibilidad de Espacios Caminables de Prolongación Av. La Cultura, paradero Enaco, dirección este-oeste, zona izquierda*

*Nota.* Se presencia 100% de accesibilidad, pero ésta es restringida moderadamente en Prolongación Av. La Cultura, paradero Enaco, dirección este-oeste, zona izquierda, según Metodología de la Agencia de Ecología Urbana de Barcelona.

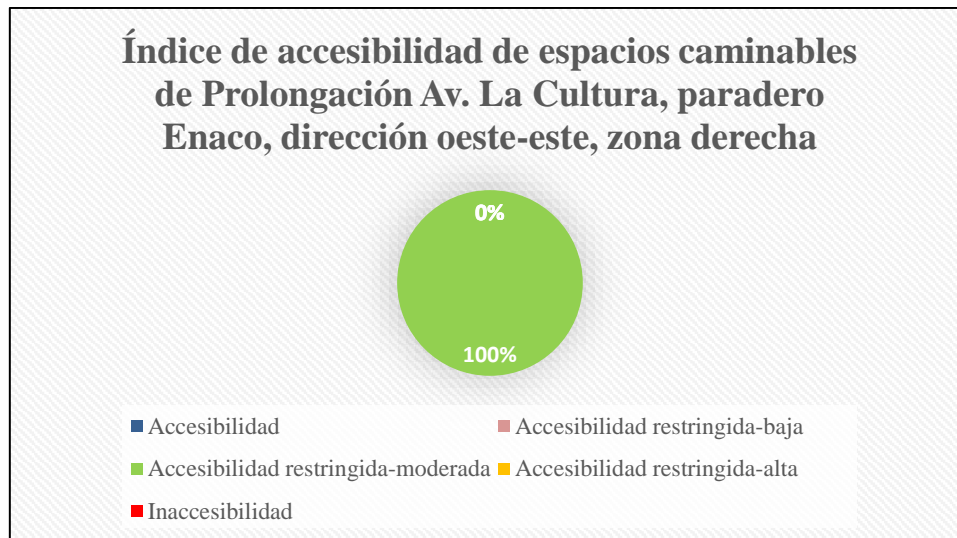
**Figura 177**

*Índice de Accesibilidad de Espacios Caminables de Prolongación Av. La Cultura, paradero Enaco, dirección oeste-este, zona derecha*

*Nota.* Se presencia 100% de accesibilidad, pero ésta es restringida moderadamente en Prolongación Av. La Cultura, paradero Enaco, dirección oeste-este, zona derecha, según Metodología de la Agencia de Ecología Urbana de Barcelona.

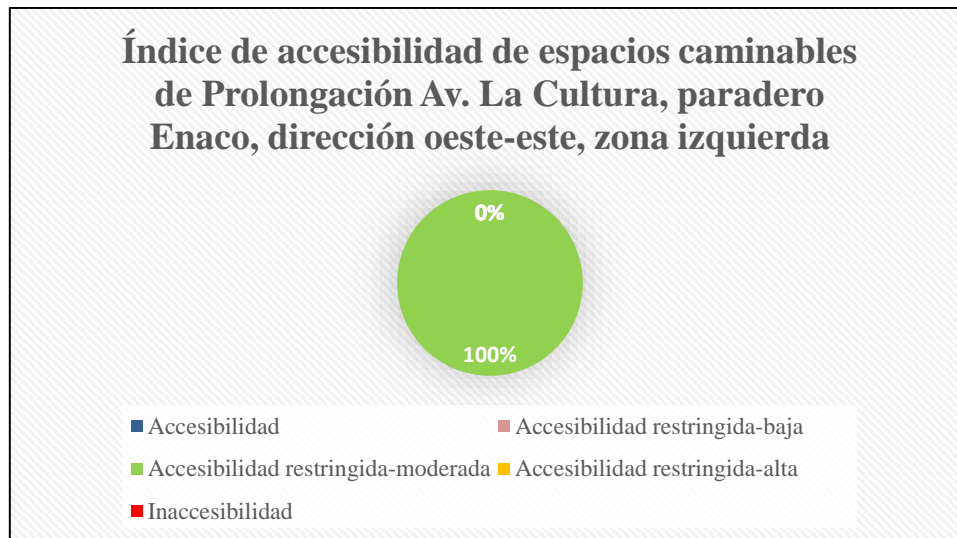
**Figura 178**

*Índice de Accesibilidad de Espacios Caminables de Prolongación Av. La Cultura, paradero Enaco, dirección oeste-este, zona izquierda*

*Nota.* Se presencia 100% de accesibilidad, pero ésta es restringida moderadamente en Prolongación Av. La Cultura, paradero Enaco, dirección oeste-este, zona izquierda, según Metodología de la Agencia de Ecología Urbana de Barcelona.

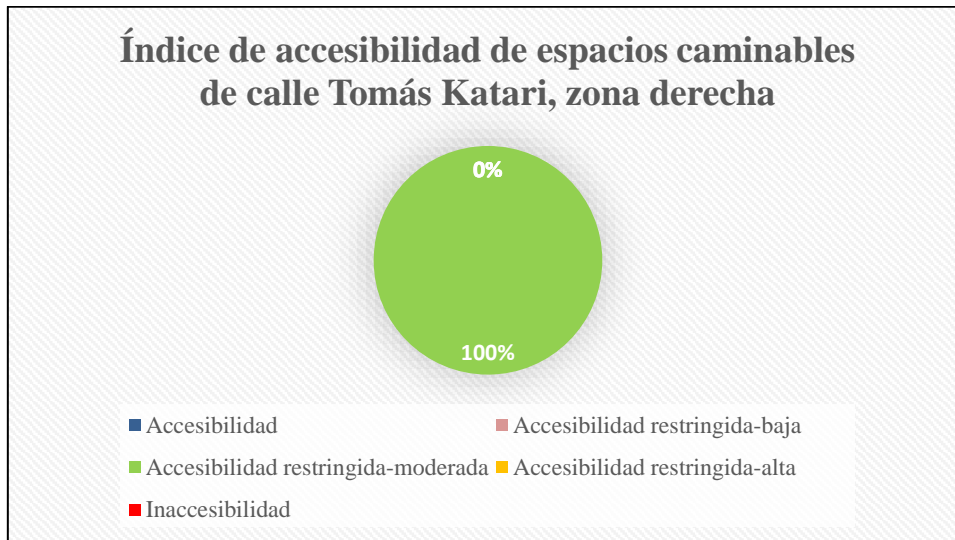
**Figura 179**

*Índice de Accesibilidad de Espacios Caminables de calle Tomás Katari, zona derecha*

*Nota.* Se presencia 100% de accesibilidad, pero ésta es restringida moderadamente en calle Tomás Katari, zona derecha, según Metodología de la Agencia de Ecología Urbana de Barcelona.

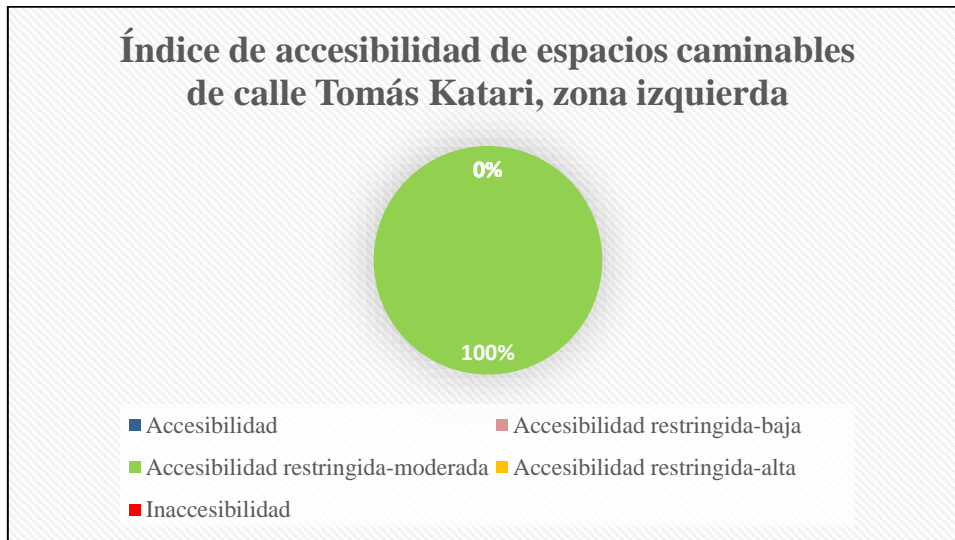
**Figura 180**

*Índice de Accesibilidad de Espacios Caminables de calle Tomás Katari, zona izquierda*

*Nota.* Se presencia 100% de accesibilidad, pero ésta es restringida moderadamente en calle Tomás Katari, zona izquierda, según Metodología de la Agencia de Ecología Urbana de Barcelona.

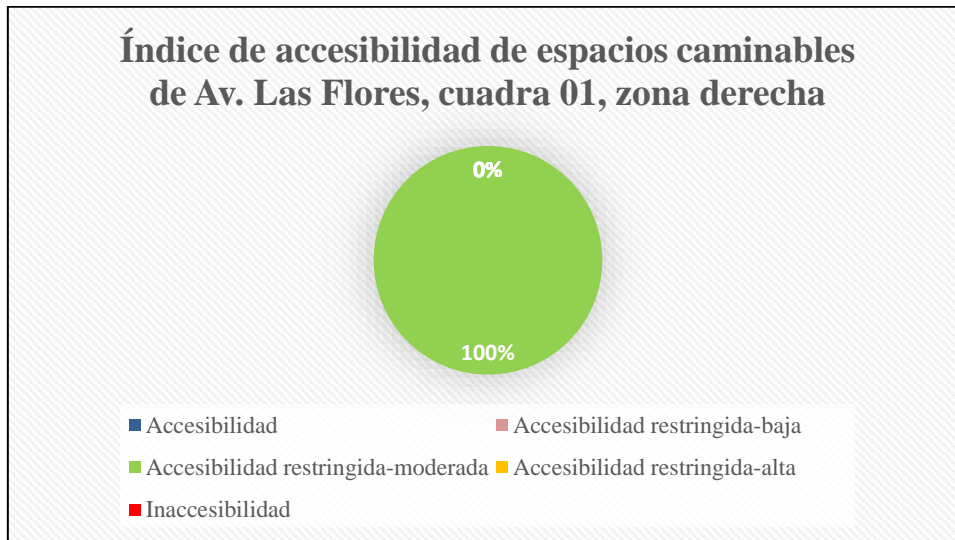
**Figura 181**

*Índice de Accesibilidad de Espacios Caminables de Av. Las Flores, cuadra 01, zona derecha*

*Nota.* Se presencia 100% de accesibilidad, pero ésta es restringida moderadamente en Av. Las Flores, cuadra 01, zona derecha, según Metodología de la Agencia de Ecología Urbana de Barcelona.

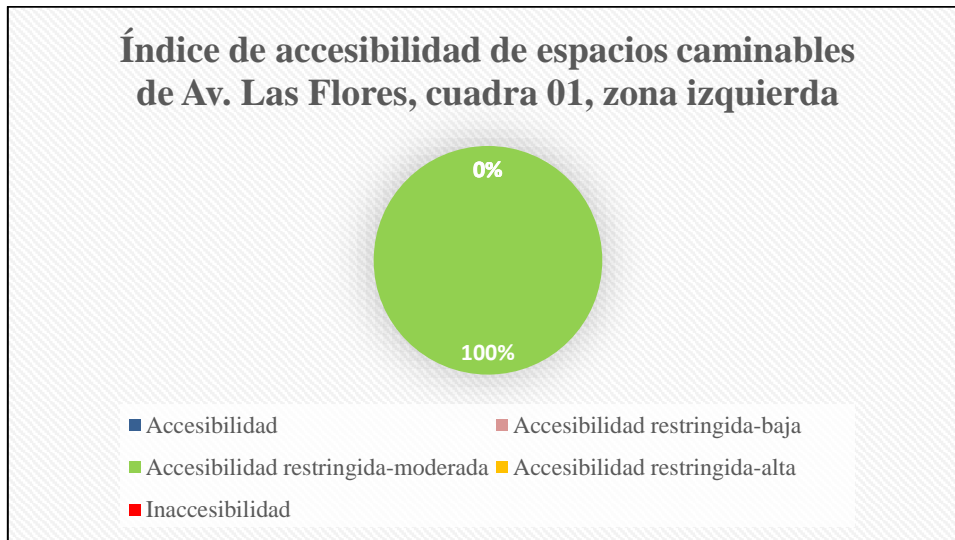
**Figura 182**

*Índice de Accesibilidad de Espacios Caminables de Av. Las Flores, cuadra 01, zona izquierda*

*Nota.* Se presencia 100% de accesibilidad, pero ésta es restringida moderadamente en Av. Las Flores, cuadra 01, zona izquierda, según Metodología de la Agencia de Ecología Urbana de Barcelona.

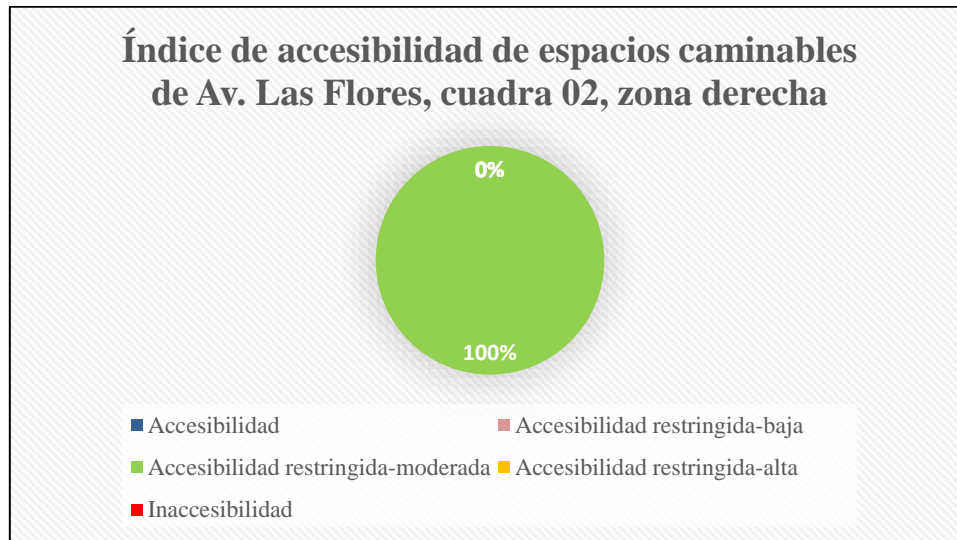
**Figura 183**

*Índice de Accesibilidad de Espacios Caminables de Av. Las Flores, cuadra 02, zona derecha*

*Nota.* Se presencia 100% de accesibilidad, pero ésta es restringida moderadamente en Av. Las Flores, cuadra 02, zona derecha, según Metodología de la Agencia de Ecología Urbana de Barcelona.

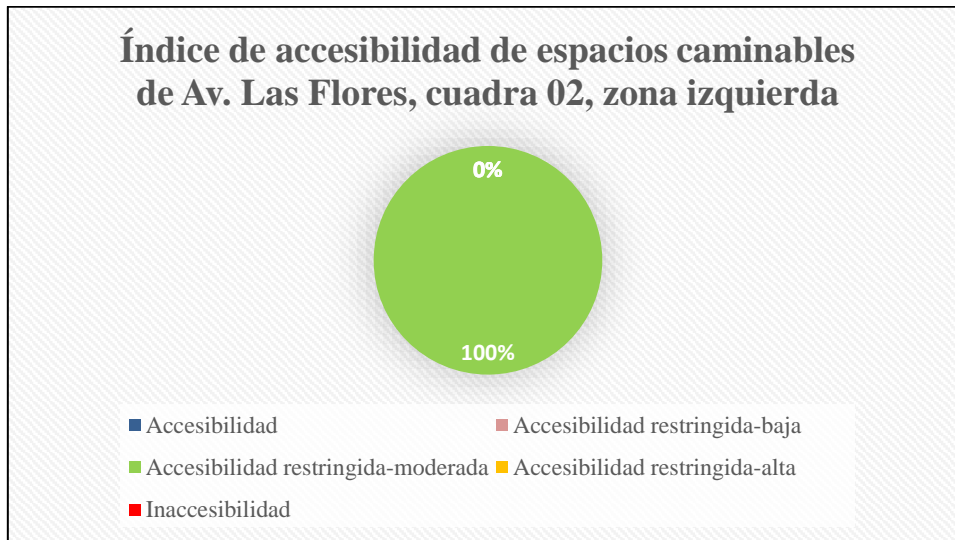
**Figura 184**

*Índice de Accesibilidad de Espacios Caminables de Av. Las Flores, cuadra 02, zona izquierda*

*Nota.* Se presencia 100% de accesibilidad, pero ésta es restringida moderadamente en Av. Las Flores, cuadra 02, zona izquierda, según Metodología de la Agencia de Ecología Urbana de Barcelona.

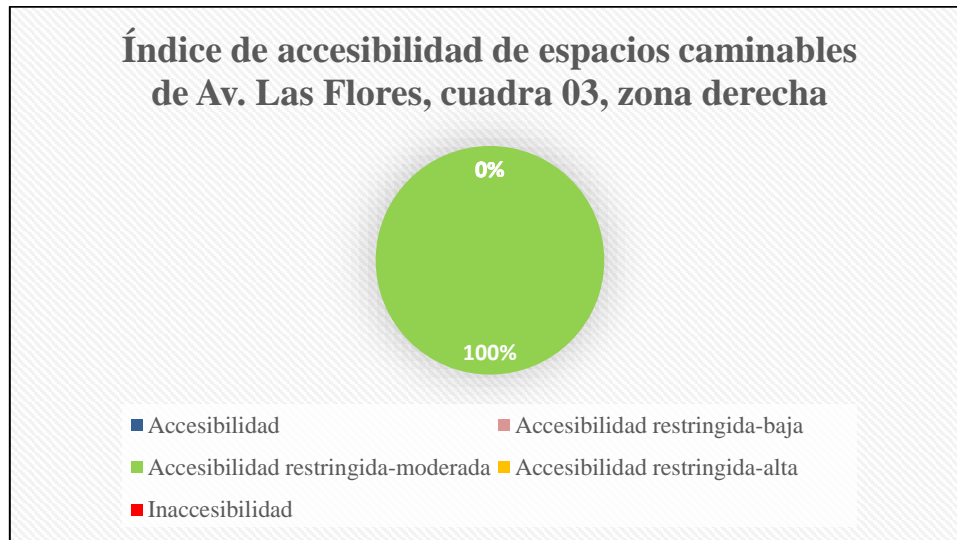
**Figura 185**

*Índice de Accesibilidad de Espacios Caminables de Av. Las Flores, cuadra 03, zona derecha*

*Nota.* Se presencia 100% de accesibilidad, pero ésta es restringida moderadamente en Av. Las Flores, cuadra 03, zona derecha, según Metodología de la Agencia de Ecología Urbana de Barcelona.

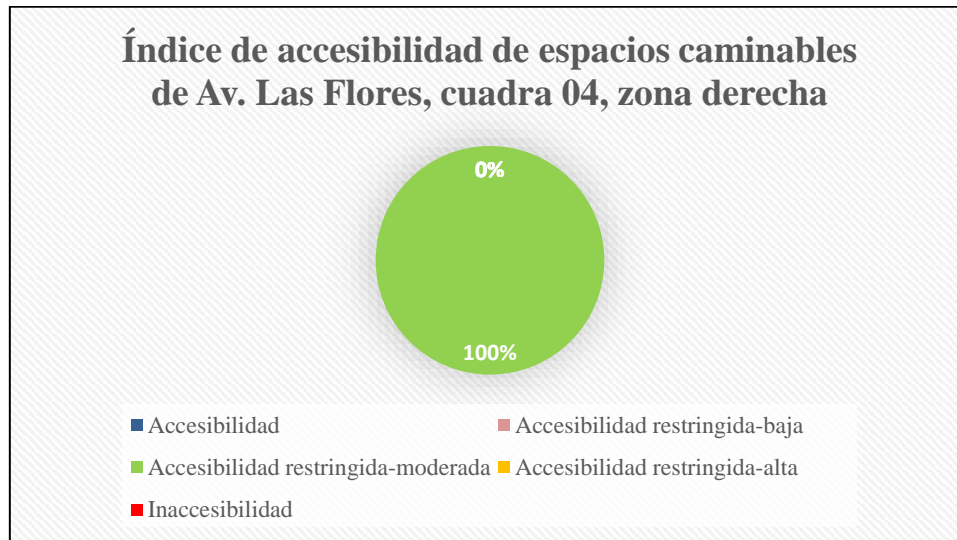
**Figura 186**

*Índice de Accesibilidad de Espacios Caminables de Av. Las Flores, cuadra 04, zona derecha*

*Nota.* Se presencia 100% accesibilidad, pero ésta es restringida moderadamente en Av. Las Flores, cuadra 04, zona derecha, según Metodología de la Agencia de Ecología Urbana de Barcelona.

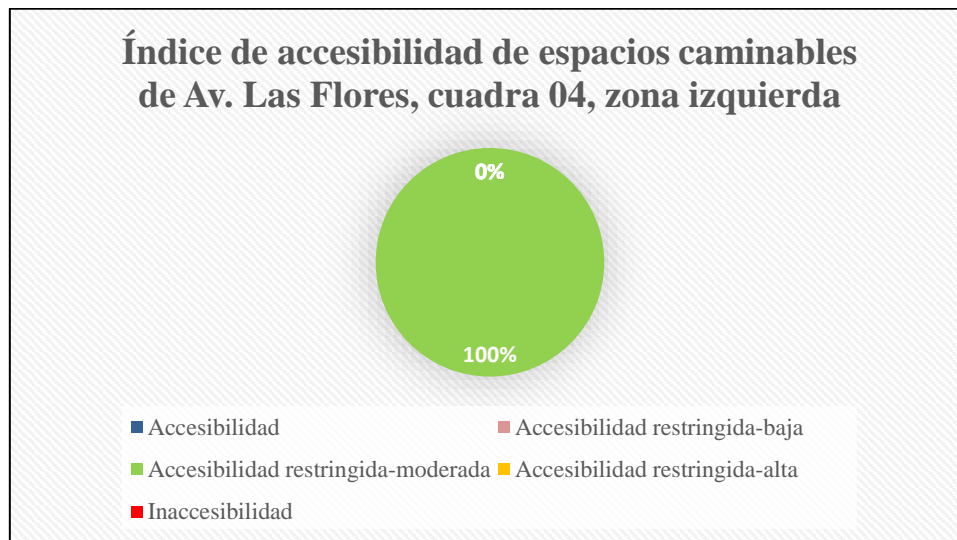
**Figura 187**

*Índice de Accesibilidad de Espacios Caminables de Av. Las Flores, cuadra 04, zona izquierda*

*Nota.* Se presencia 100% accesibilidad, pero ésta es restringida moderadamente en Av. Las Flores, cuadra 04, zona izquierda, según Metodología de la Agencia de Ecología Urbana de Barcelona.

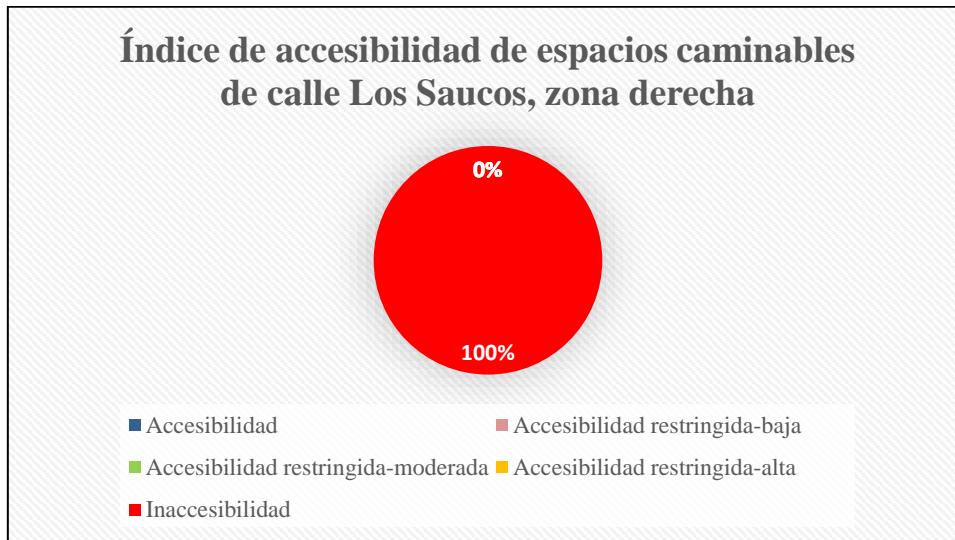
**Figura 188**

*Índice de Accesibilidad de Espacios Caminables de calle Los Saucos, zona derecha*

*Nota.* Se presencia 100% de inaccesibilidad en calle Los Saucos, zona derecha, según Metodología de la Agencia de Ecología Urbana de Barcelona.

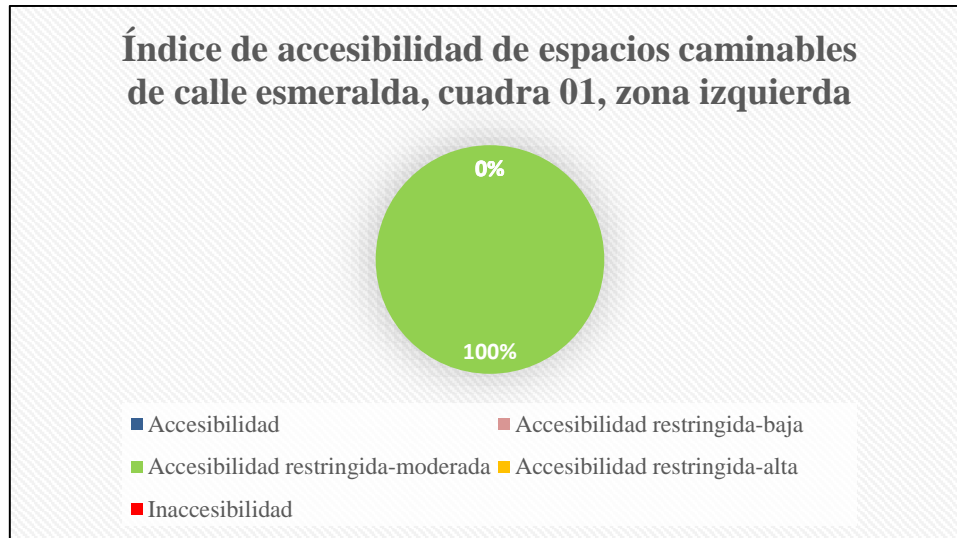
**Figura 189**

*Índice de Accesibilidad de Espacios Caminables de calle Esmeralda, cuadra 01, zona izquierda*

*Nota.* Se presencia 100% de accesibilidad, pero ésta es restringida moderadamente en calle Esmeralda, cuadra 01, zona izquierda, según Metodología de la Agencia de Ecología Urbana de Barcelona.

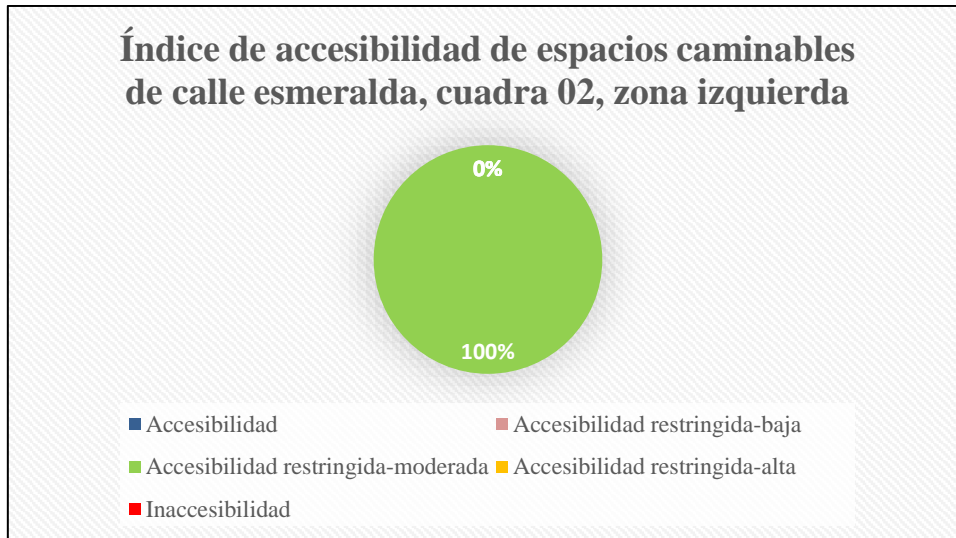
**Figura 190**

*Índice de Accesibilidad de Espacios Caminables de calle Esmeralda, cuadra 02, zona izquierda*

*Nota.* Se presencia 100% de accesibilidad, pero ésta es restringida moderadamente en calle Esmeralda, cuadra 02, zona izquierda, según Metodología de la Agencia de Ecología Urbana de Barcelona.

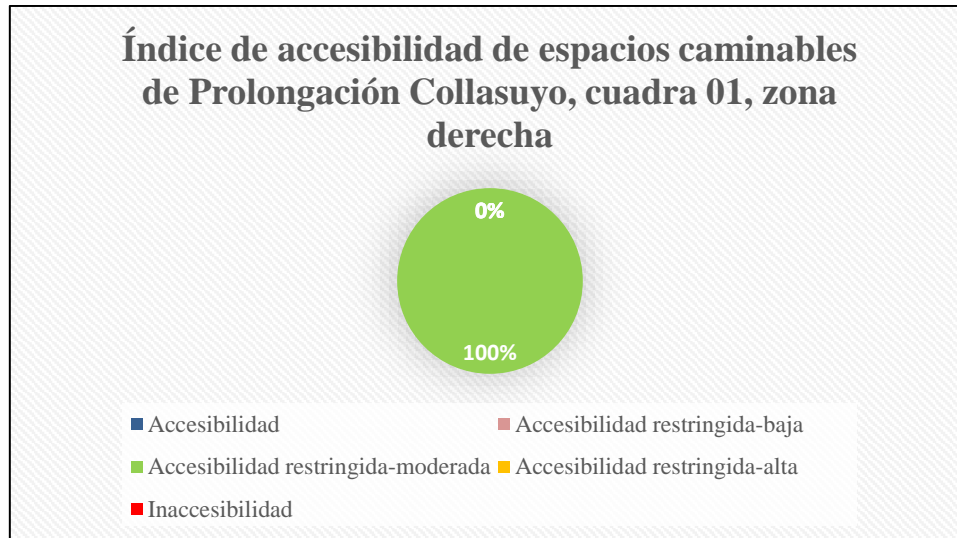
**Figura 191**

*Índice de Accesibilidad de Espacios Caminables de Prolongación Collasuyo, cuadra 01, zona derecha*

*Nota.* Se presencia 100% de accesibilidad, pero ésta es restringida moderadamente en Prolongación Collasuyo, cuadra 01, zona derecha, según Metodología de la Agencia de Ecología Urbana de Barcelona.

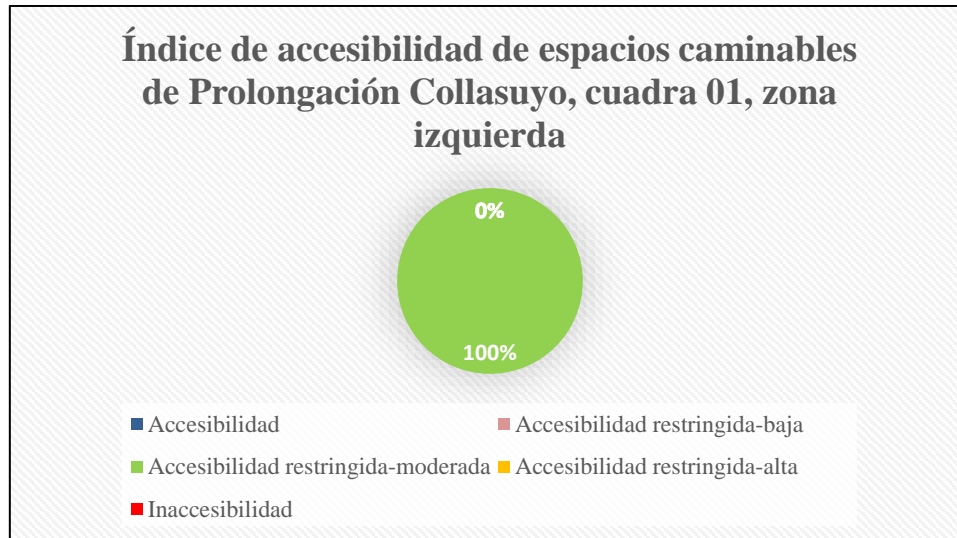
**Figura 192**

*Índice de Accesibilidad de Espacios Caminables de Prolongación Collasuyo, cuadra 01, zona izquierda*

*Nota.* Se presencia 100% de accesibilidad, pero ésta es restringida moderadamente en Prolongación Collasuyo, cuadra 01, zona izquierda, según Metodología de la Agencia de Ecología Urbana de Barcelona.

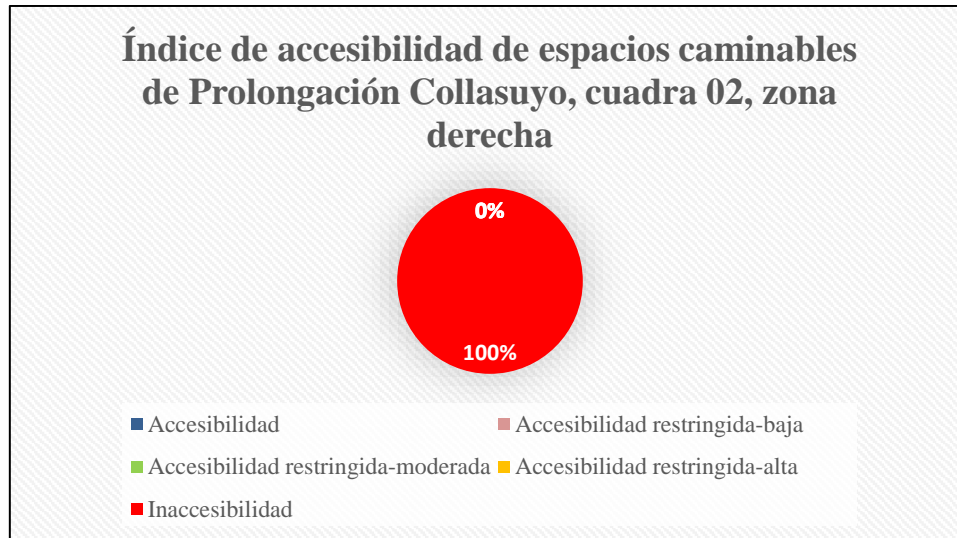
**Figura 193**

*Índice de Accesibilidad de Espacios Caminables de Prolongación Collasuyo, cuadra 02, zona derecha*

*Nota.* Se presencia 100% de inaccesibilidad en Prolongación Collasuyo, cuadra 02, zona derecha, según Metodología de la Agencia de Ecología Urbana de Barcelona.

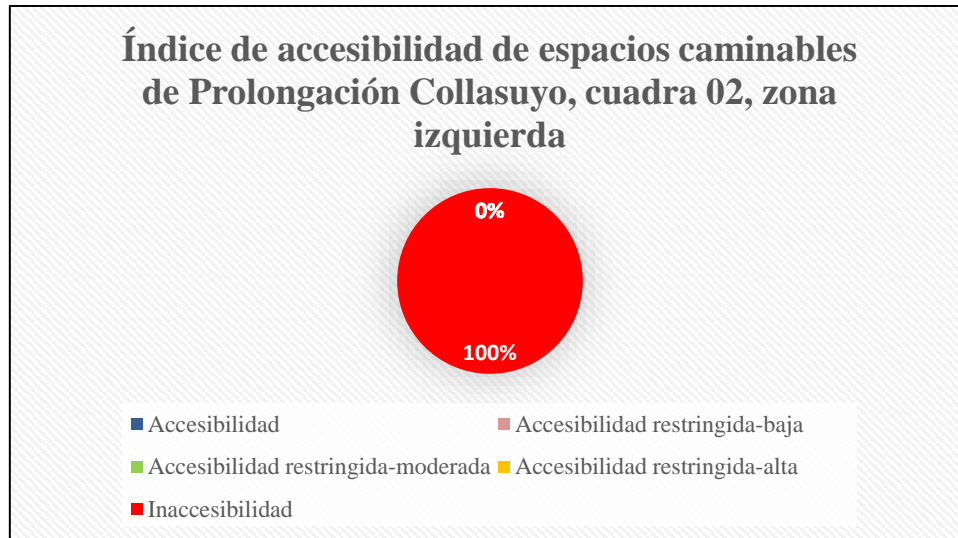
**Figura 194**

*Índice de Accesibilidad de Espacios Caminables de Prolongación Collasuyo, cuadra 02, zona izquierda*

*Nota.* Se presencia 100% de inaccessibilidad en Prolongación Collasuyo, cuadra 02, zona izquierda, según Metodología de la Agencia de Ecología Urbana de Barcelona.

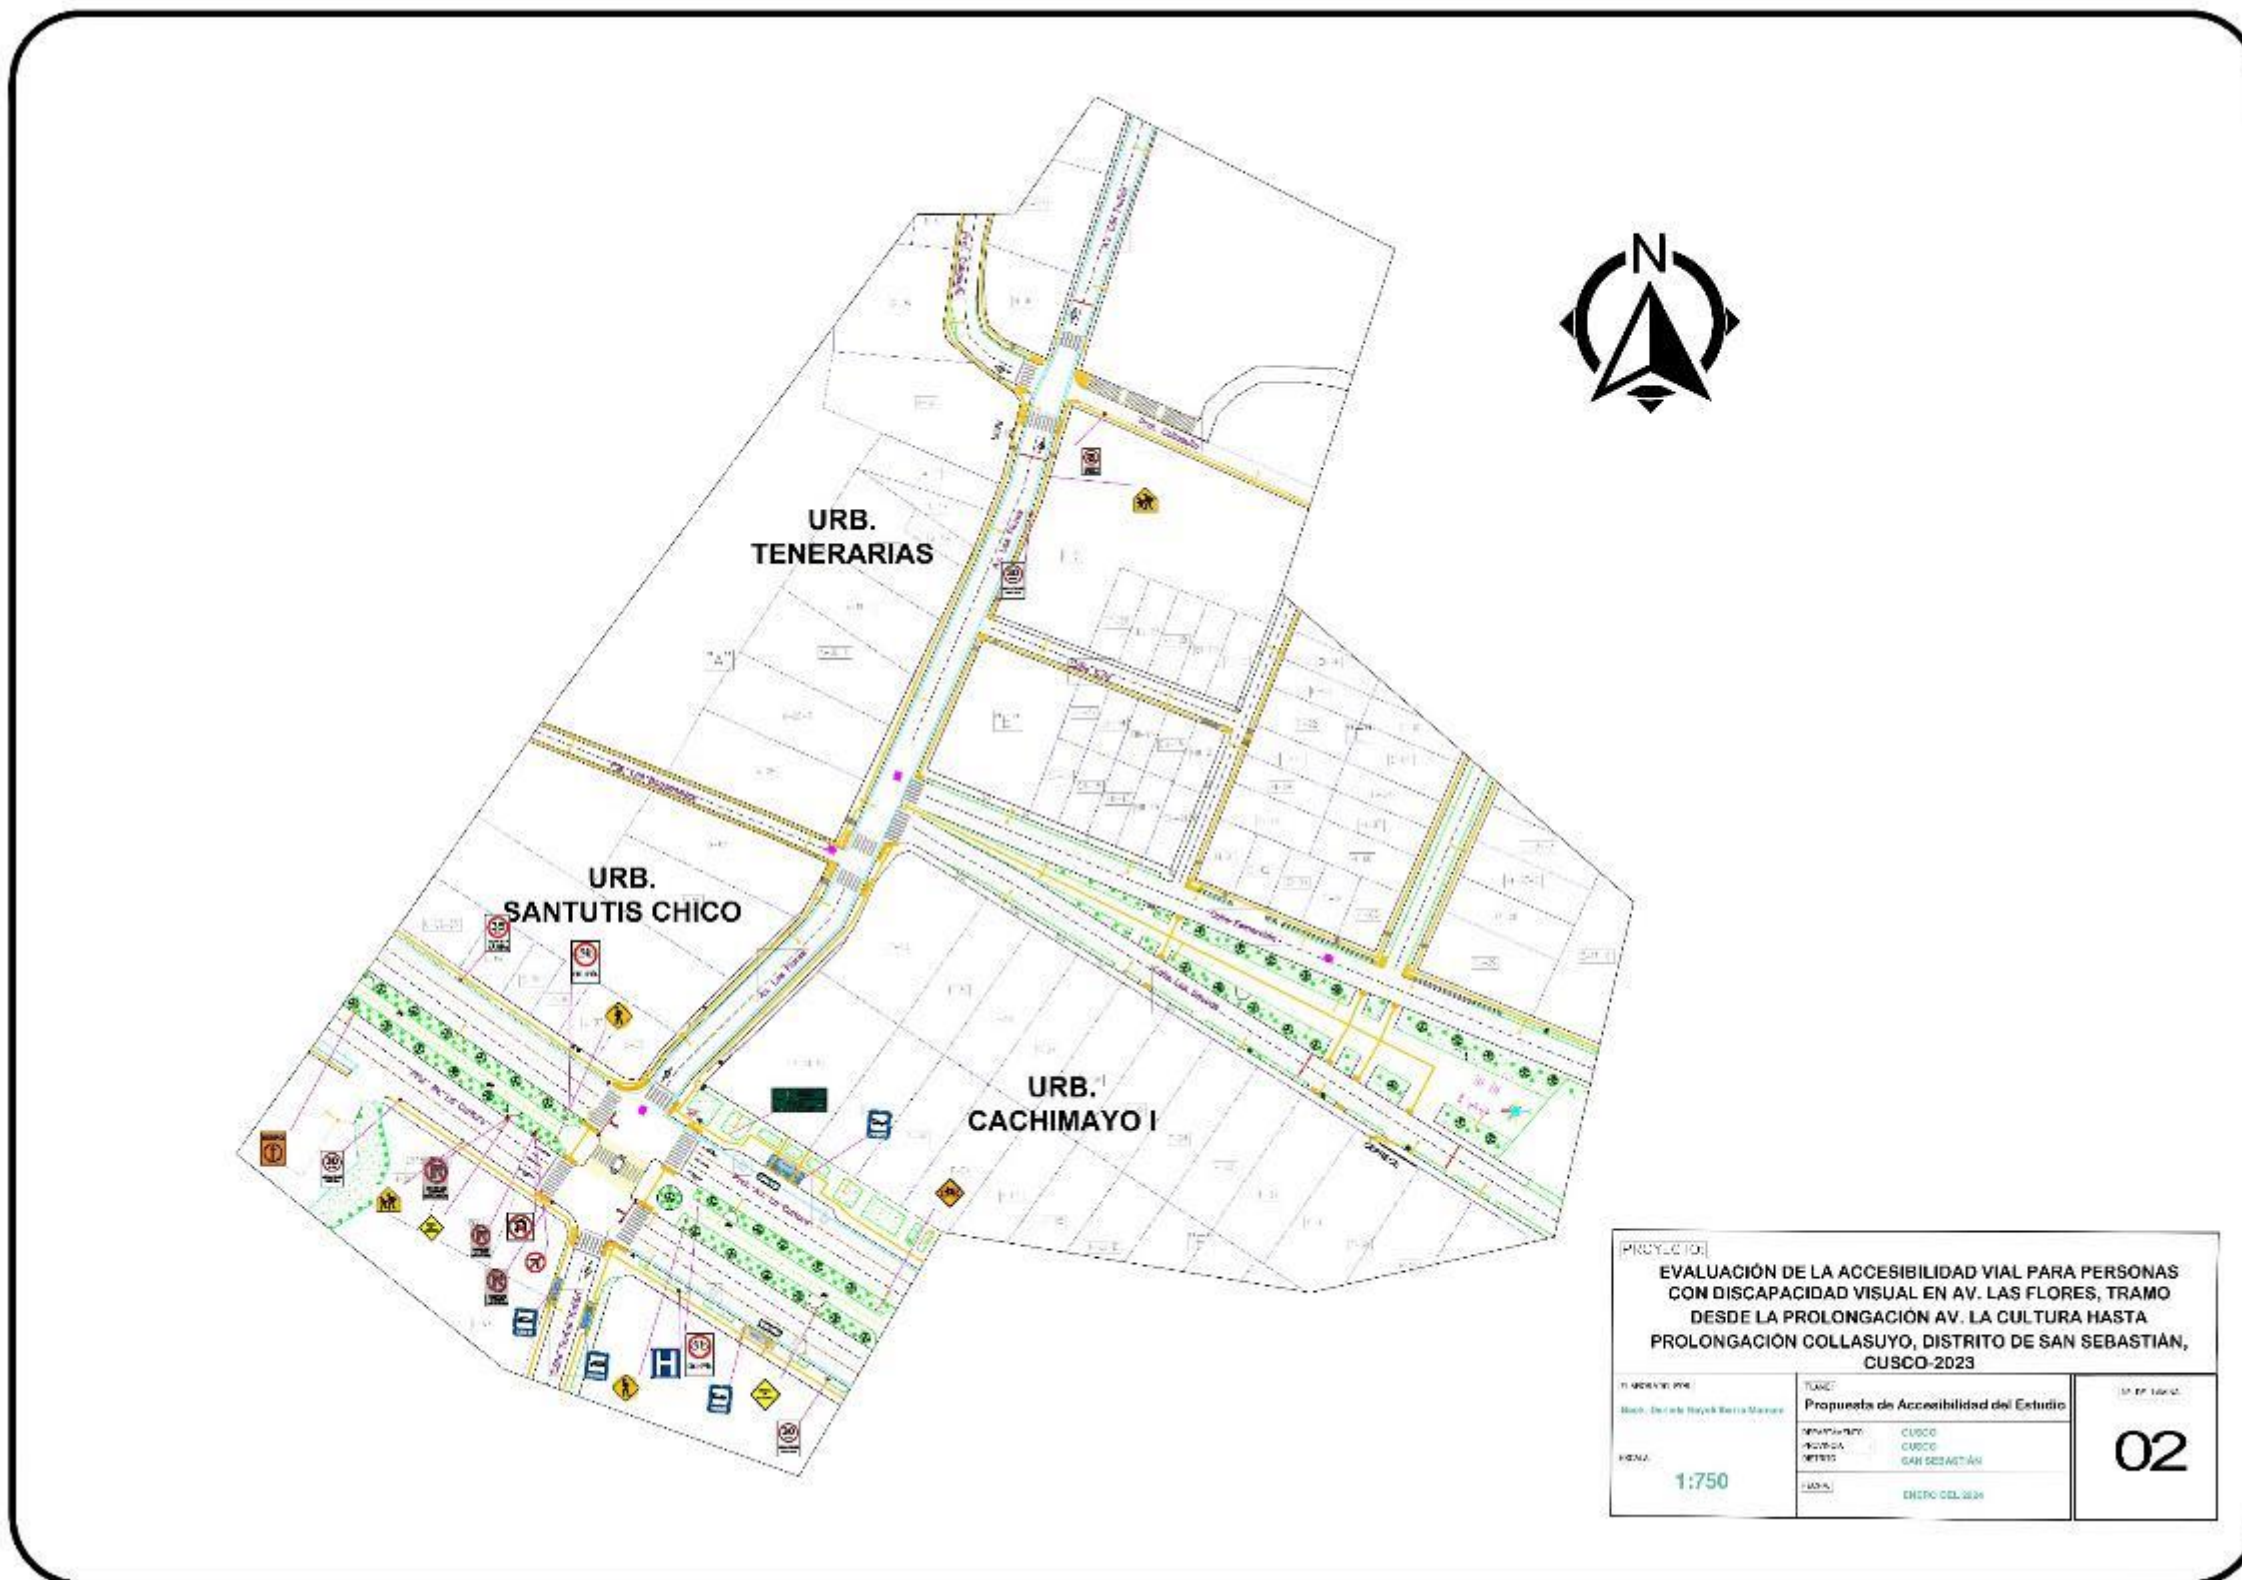
Plano de propuesta de accesibilidad

Nota. Plano de propuesta final de infraestructura urbana de la zona de estudio. Elaboración propia

Se recomienda a las autoridades responsables de la planificación urbana y del transporte público en la ciudad del Cusco, considerar la propuesta de accesibilidad detallada en el plano de la Figura 195 de esta investigación. Dado los resultados positivos en la accesibilidad, evaluados mediante las 3 metodologías del estudio, donde se sugiere diseñar paraderos accesibles y ubicarlos estratégicamente, redimensionar aceras y rampas conforme a la norma técnica A.120, el Reglamento Nacional de Edificaciones y estas 3 metodologías, implementar un sistema de conexión podotáctil, reubicar mobiliarios y asegurar el uso correcto del espacio público, siempre priorizando al peatón y cumpliendo con la jerarquía de movilidad.

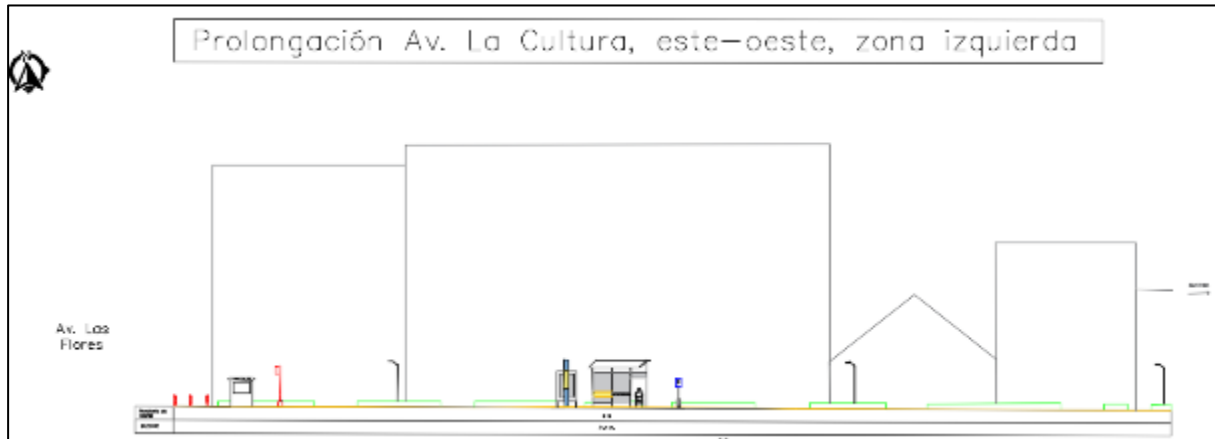
### **Figura 197**

<b>Problemas encontrados</b>	<b>Propuesta de solución</b>
Aceras de hasta 1.5 m. de ancho No existen señalizaciones podotáctiles Rampas en estado de deterioro y sin conexión con rampas opuestas Sin señalización horizontal Mobiliario urbano impidiendo libre tránsito Paradero sin accesibilidad para personas invidentes	Acera de 2.80 m. de ancho Señalización podotáctil en todo el tramo Rampas señalizadas y conectadas con opuestas Señalización horizontal implementada Reubicación de mobiliario urbano Paradero para personas discapacitadas y señalizado con baldosas podotáctiles

*Vista de perfil de propuesta para Prolongación Av. La Cultura, este-oeste, zona izquierda*

*Nota.* Vista de detalle del perfil de propuesta de mejora en Prolongación Av. La Cultura, paradero Enaco, dirección este-oeste, zona izquierda.

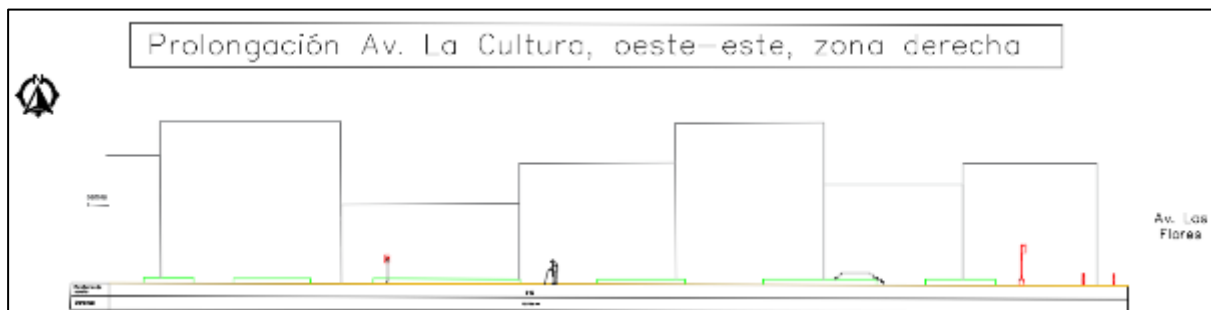
**Figura 198**

Se encontraron rampas sin continuidad al otro extremo y en estado precario, no existen señales podotáctiles para uso de personas invidentes que transcurren por la zona, las señales horizontales no son visibles y existe mobiliario urbano impidiendo el libre tránsito, por lo cual en la propuesta de mejora de accesibilidad se propone principalmente la implementación de baldosas podotáctiles que puedan indicar la zona de cruce peatonal y señalización de rampas, se removieron postes de cableado eléctrico en estado de deterioro y además, se propone cambiar el tipo de pavimento en la intersección con pavimento rígido, ya que la zona al ser de alto tránsito de vehículos pesados y al ser pavimento flexible, éste suele deformarse con mayor frecuencia, lo que causa el ahuellamiento en la zona.

*Vista de perfil de propuesta de mejora de accesibilidad en Prolongación Av. La Cultura, paradero Enaco, dirección oeste-este, zona derecha*

*Nota.* Vista de detalle del perfil de propuesta de mejora en Prolongación Av. La Cultura, paradero Enaco, dirección oeste-este, zona derecha.

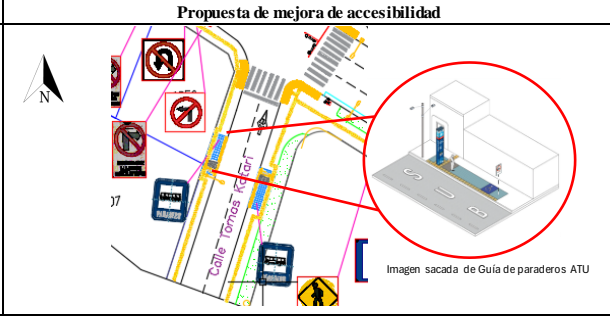
<p style="text-align: right; font-size: small;">Imagen sacada de Guía de paraderos ATU</p>
<p><b>Problemas encontrados</b></p>	<p><b>Propuesta de solución</b></p>
<p>Aceras hasta 2.39 m. de ancho No existen señalizaciones podotáctiles Rampas en estado de deterioro y sin conexión con rampas opuestas Mobiliario urbano impidiendo libre tránsito Paradero sin accesibilidad para personas invidentes Sin señalización horizontal</p>	<p>Acera de 2.62 m. de ancho Señalización podotáctil en todo el tramo Rampas señalizadas y conectadas con opuestas Reubicación de mobiliario urbano Paradero para personas discapacitadas y señalizado con baldosas podotáctiles Señalización horizontal implementada</p>

*Nota.* Propuesta de mejora en calle Tomás Katari, zona derecha.

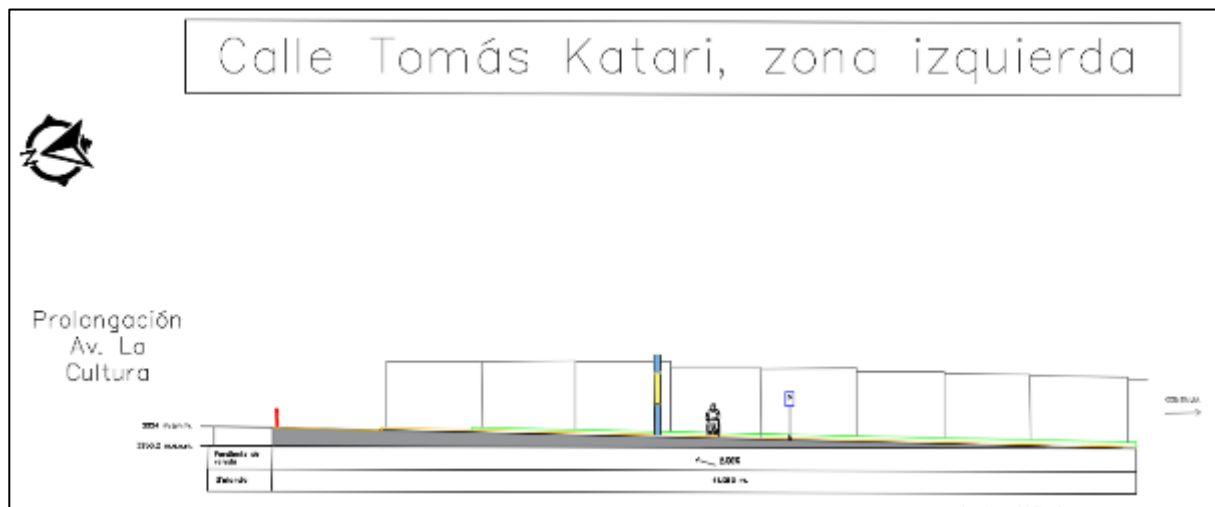
**Figura 201**

Aceras hasta 2.39 m. de ancho No existen señalizaciones podotáctiles Rampas en estado de deterioro y sin conexión con rampas opuestas Mobiliario urbano impidiendo libre tránsito Paradero sin accesibilidad para personas invidentes Sin señalización horizontal	Acera de 2.62 m. de ancho Señalización podotáctil en todo el tramo Rampas señalizadas y conectadas con opuestas Reubicación de mobiliario urbano Paradero para personas discapacitadas y señalado con baldosas podotáctiles Señalización horizontal implementada

*Vista de perfil de propuesta de mejora de accesibilidad en Calle Tomás Katari, zona izquierda*

*Nota.* Vista de detalle del perfil de propuesta de mejora en Calle Tomás Katari, zona izquierda.

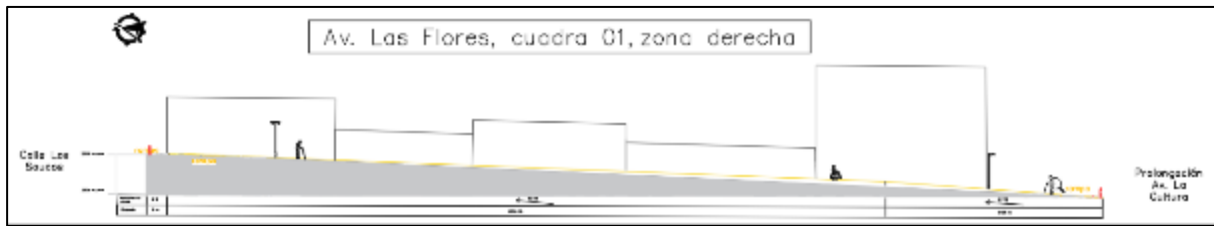
### Figura 202

<b>Problemas encontrados</b>	<b>Propuesta de solución</b>
Aceras hasta 0.959 m. de ancho No existen señalizaciones podotáctiles Rampas en estado de deterioro y sin conexión con rampas opuestas Mobiliario urbano impidiendo libre tránsito Sin señalización horizontal	Acera de 1.53 m. de ancho Señalización podotáctil en todo el tramo Rampas señalizadas y conectadas con opuestas Reubicación de mobiliario urbano Señalización horizontal implementada

*Vista de perfil de propuesta de mejora de accesibilidad en Prolongación Av. Las Flores, cuadra 01, zona derecha*

*Nota.* Vista de detalle del perfil de propuesta de mejora en Av. Las Flores, cuadra 01, zona derecha.
