# UNIVERSIDAD ANDINA DEL CUSCO

#### TESIS

**“EVALUACIÓN DE LA ACCESIBILIDAD VIAL PARA PERSONAS CON DISCAPACIDAD VISUAL EN AV. LAS FLORES, TRAMO DESDE LA PROLONGACIÓN AV. LA CULTURA HASTA PROLONGACIÓN COLLASUYO, DISTRITO DE SAN SEBASTIÁN, CUSCO-2023”**

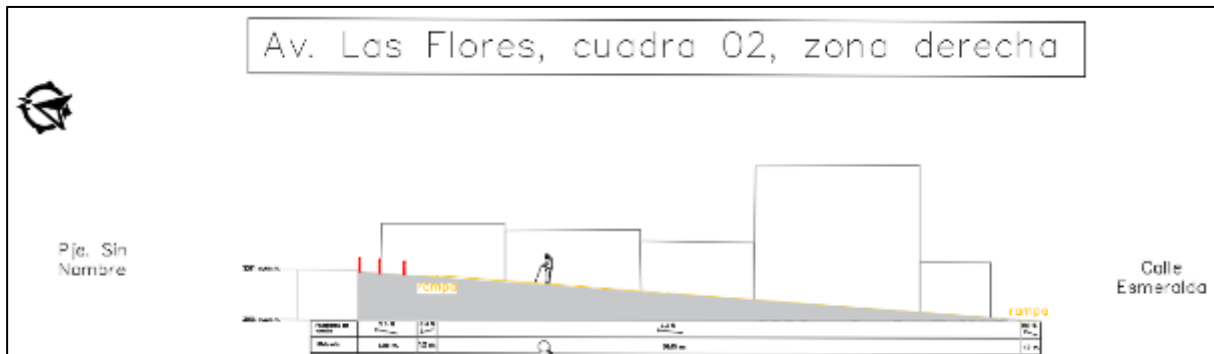
### Figura 204

<b>Problemas encontrados</b>	<b>Propuesta de solución</b>
Aceras hasta 1.32 m. de ancho No existen señalizaciones podotáctiles Rampas en estado de deterioro y sin conexión con rampas opuestas Mobiliario urbano impidiendo libre tránsito Sin señalización horizontal	Acera de 2.57 m. de ancho Señalización podotáctil en todo el tramo Rampas señalizadas y conectadas con opuestas Reubicación de mobiliario urbano Señalización horizontal implementada

*Vista de perfil de propuesta de mejora de accesibilidad en Prolongación Av. Las Flores, cuadra 02, zona derecha*

*Nota.* Vista de detalle del perfil de propuesta de mejora en Av. Las Flores, cuadra 02, zona derecha.

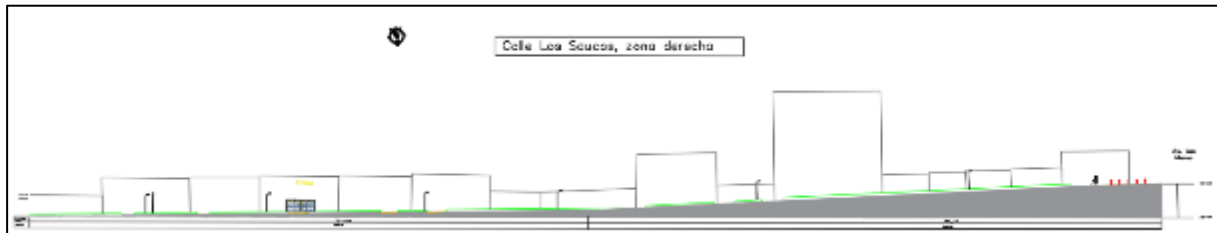
### Figura 209

<p><b>Problemas encontrados</b></p>	<p><b>Propuesta de solución</b></p>
<p>Aceras hasta 1.49 m. de ancho</p> <p>No existen señalizaciones podotáctiles</p> <p>Rampas en estado de deterioro y sin conexión con rampas opuestas</p> <p>Mobiliario urbano impidiendo libre tránsito</p> <p>Sin señalización horizontal</p>	<p>Se propone modificación en área verde abandonada para uso de peatones y zona recreacional</p> <p>En zona propuesta se presencia señalización podotáctil en todo el tramo</p> <p>Rampas señalizadas y conectadas con opuestas</p> <p>Sin restricciones de mobiliario en zona propuesta</p> <p>Señalización horizontal implementada</p>

*Vista de perfil de propuesta de mejora de accesibilidad en Calle Los Saucos, zona derecha*

*Nota.* Vista de detalle de perfil de propuesta de mejora en Calle Los Saucos, zona derecha.

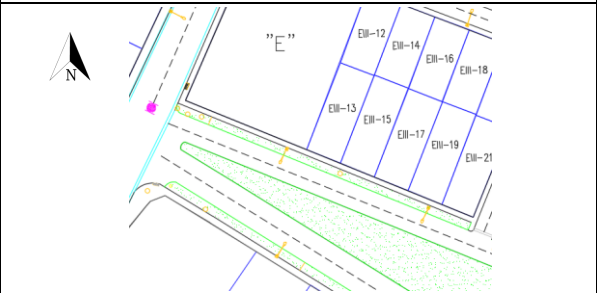
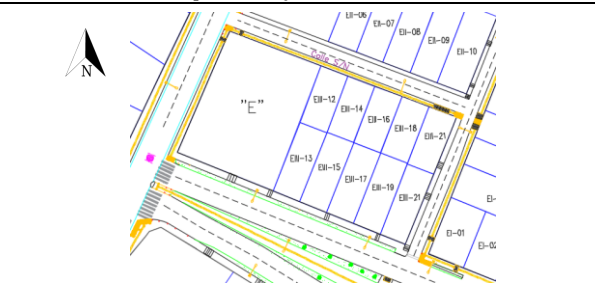
<b>Problemas encontrados</b>	<b>Propuesta de solución</b>
Aceras hasta 1.27 m. de ancho No existen señalizaciones podotáctiles Sin rampas Mobiliario urbano impidiendo libre tránsito Sin señalización horizontal	Se propone modificación en área verde abandonada para uso de peatones y zona recreacional En zona propuesta se presencia señalización podotáctil en todo el tramo Rampas señalizadas y conectadas con opuestas Sin restricciones de mobiliario en zona propuesta Señalización horizontal implementada

*Nota.* Propuesta de mejora en calle Esmeralda, cuadra 01, zona izquierda.

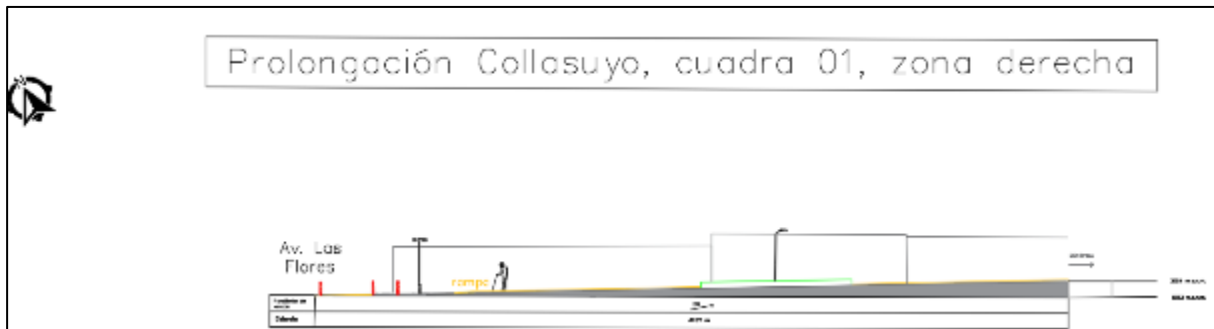
### Figura 211

<b>Problemas encontrados</b>	<b>Propuesta de solución</b>
Aceras hasta 1.20 m. de ancho No existen señalizaciones podotáctiles Rampas en estado de deterioro y sin conexión con rampas opuestas Mobiliario urbano impidiendo libre tránsito Sin señalización horizontal	Acera de 1.84 m. de ancho Señalización podotáctil en todo el tramo Rampas señalizadas y conectadas con opuestas Reubicación de mobiliario urbano Señalización horizontal implementada

*Vista de perfil de propuesta de mejora de accesibilidad en Prolongación Collasuyo, cuadra 01, zona derecha*

*Nota.* Vista de detalle del perfil de propuesta de mejora en Prolongación Collasuyo, cuadra 01, zona derecha

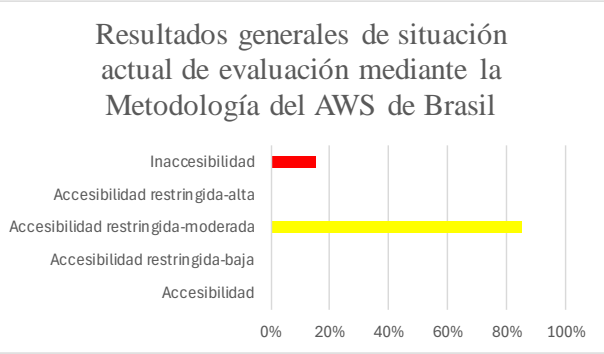
<table border="1"> <caption>Resultados de Situación Actual</caption> <thead> <tr> <th>Categoría</th> <th>Porcentaje</th> </tr> </thead> <tbody> <tr> <td>Inaccessibilidad</td> <td>15%</td> </tr> <tr> <td>Accesibilidad restringida-alta</td> <td>0%</td> </tr> <tr> <td>Accesibilidad restringida-moderada</td> <td>85%</td> </tr> <tr> <td>Accesibilidad restringida-baja</td> <td>0%</td> </tr> <tr> <td>Accesibilidad</td> <td>0%</td> </tr> </tbody> </table>	Categoría	Porcentaje	Inaccessibilidad	15%	Accesibilidad restringida-alta	0%	Accesibilidad restringida-moderada	85%	Accesibilidad restringida-baja	0%	Accesibilidad	0%	<p>Resultados generales de situación propuesta de evaluación mediante la Metodología del AWS de Brasil</p>

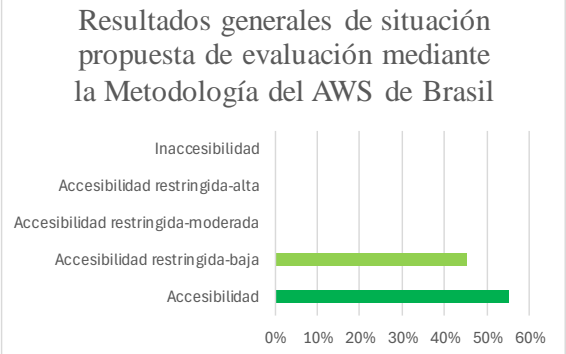
<table border="1"> <caption>Resultados de Propuesta de Accesibilidad</caption> <thead> <tr> <th>Categoría</th> <th>Porcentaje</th> </tr> </thead> <tbody> <tr> <td>Inaccessibilidad</td> <td>0%</td> </tr> <tr> <td>Accesibilidad restringida-alta</td> <td>0%</td> </tr> <tr> <td>Accesibilidad restringida-moderada</td> <td>0%</td> </tr> <tr> <td>Accesibilidad restringida-baja</td> <td>45%</td> </tr> <tr> <td>Accesibilidad</td> <td>55%</td> </tr> </tbody> </table>	Categoría	Porcentaje	Inaccessibilidad	0%	Accesibilidad restringida-alta	0%	Accesibilidad restringida-moderada	0%	Accesibilidad restringida-baja	45%	Accesibilidad	55%
