UNIVERSIDAD ANDINA DEL CUSCO

ESCUELA PROFESIONAL DE INGENIERÍA CIVIL

ELABORACIÓN DE UN PLAN DE GESTIÓN DE
PAVIMENTOS CON EL MÉTODO DEL PCI MEDIANTE EL
USO DEL UAV EN LA URBANIZACIÓN INGENIERÍA
LARAPA GRANDE SAN JERÓNIMO – CUSCO 2019

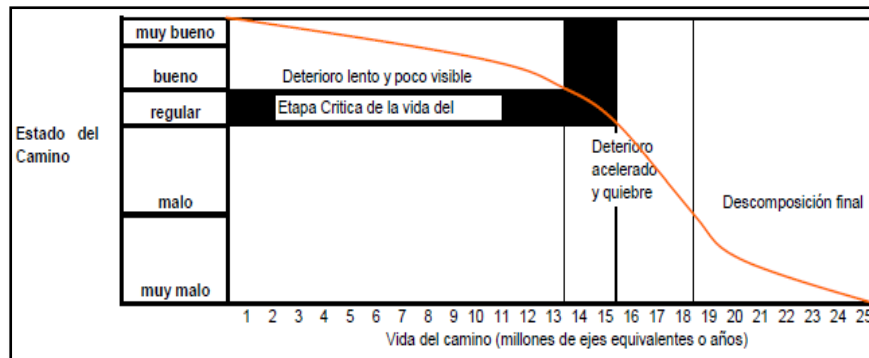
Figura 1: Esquema de Deterioro de un pavimento en el tiempo

El siguiente gráfico representa la forma general en que se deterioran los pavimentos, en él se puede observar que los primeros años el deterioro es lento; sin embargo, existe un límite en el cual el deterioro se comienza a acelerar, llegando al término de su vida útil rápidamente.

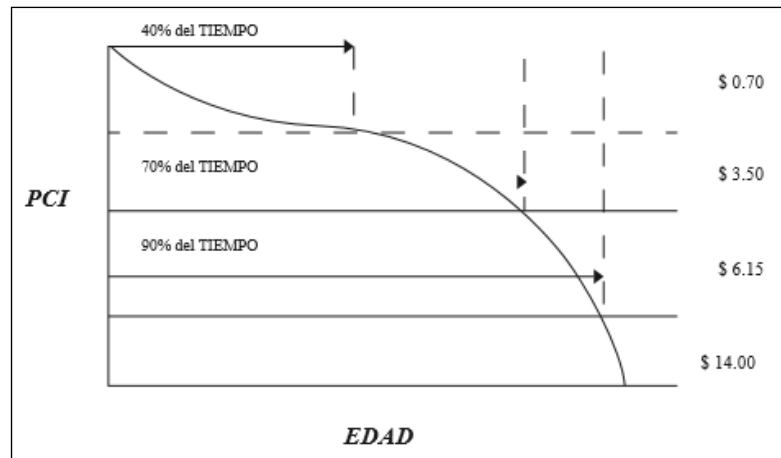
Figura 2: Evolución del PCI en el Tiempo frente a los Gastos de Intervención

de pavimento para que puedan tomarse las decisiones respectivas. En la siguiente figura muestra un ejemplo de cómo podría realizarse:

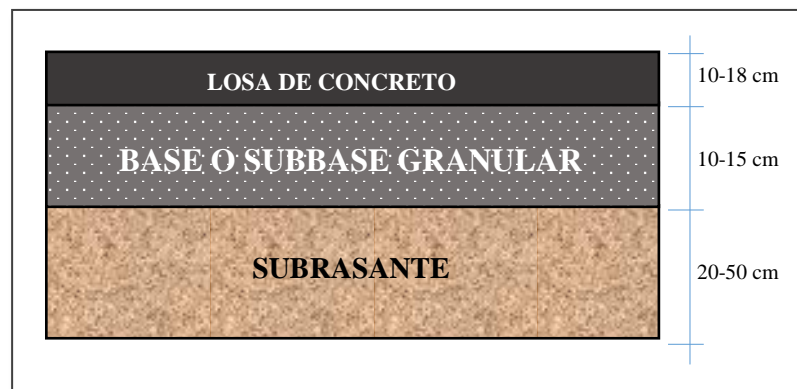
Figura 3: Sección de un Pavimento Rígido

Según (Montejo Fonseca, 2012) Los pavimentos rígidos son aquellos que fundamentalmente están constituidos por una losa de concreto hidráulico, apoyada sobre la subrasante o sobre una capa, de material seleccionado, la cual se denomina subbase del pavimento rígido.

Debido a la alta rigidez y elevado coeficiente de elasticidad del concreto hidráulico, la distribución de los esfuerzos se produce en una zona muy amplia, lo cual la losa absorbe casi la totalidad de los esfuerzos producidos por las repeticiones de las cargas de tránsito, proyectando en menor intensidad los esfuerzos a las capas inferiores y finalmente a la subrasante.

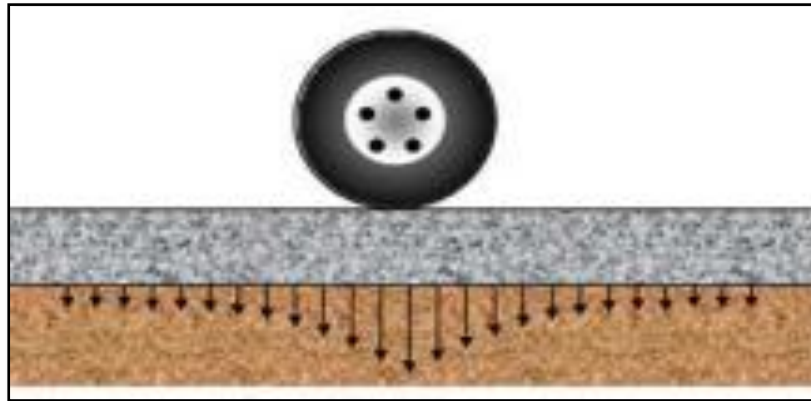
Figura 4: Distribución de Cargas del Pavimento Rígido

En un pavimento rígido, debido a la consistencia de la carpeta de rodadura, se produce una buena distribución de las cargas, teniendo un área de distribución mayor por lo que la presión en la subrasante disminuye.

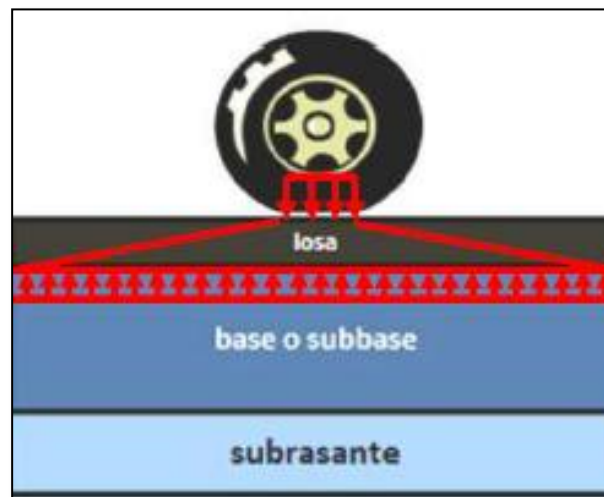
Figura 5: Distribución de la presión de un neumático a través de la estructura del pavimento rígido

El comportamiento de un pavimento rígido es suficientemente satisfactorio aun cuando existan zonas débiles en la subrasante, debido a que el concreto es capaz de resistir esfuerzos a la tensión. Su capacidad estructural depende de la resistencia de las losas y, por ello el apoyo de las capas inferiores no ejerce influencia en el diseño del espesor del pavimento.

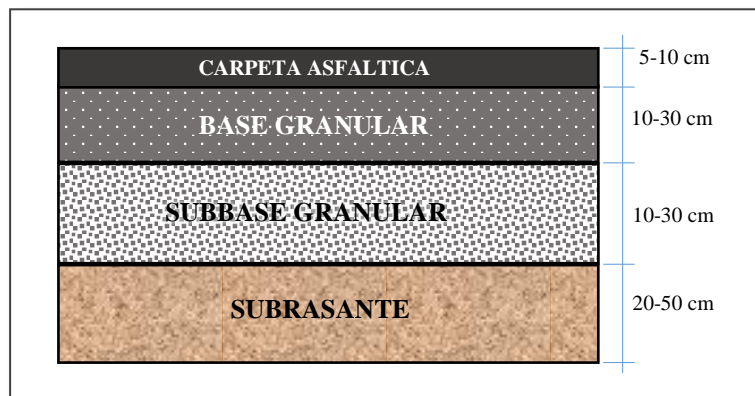
Figura 6: Sección de un Pavimento flexible

En la siguiente figura se presenta un corte de la sección típica de un pavimento flexible.

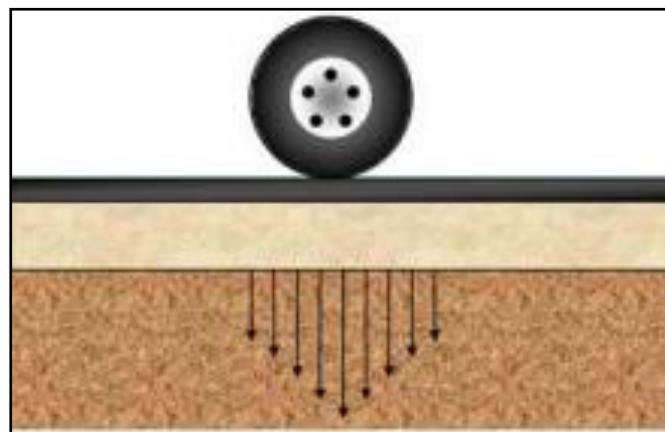
Figura 7: Distribución de Cargas del Pavimento Flexible

Las cargas del tránsito son transmitidas al pavimento a través de una presión de contacto, transmitiendo a la superficie una presión vertical, y se distribuye el total de la carga en menor área de apoyo, por lo que se transmiten las cargas a las capas continuas de forma más concentrada.

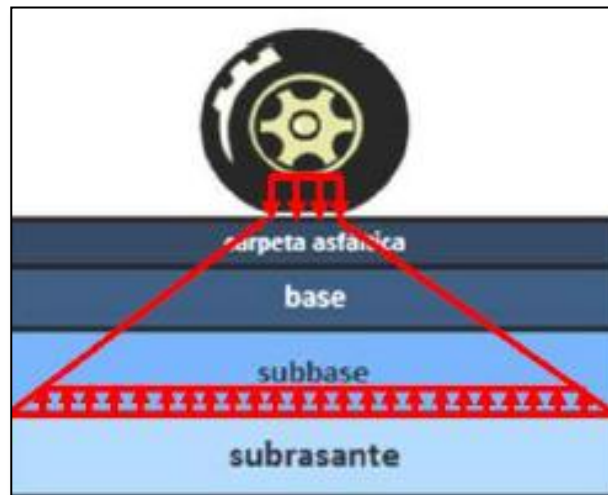
Figura 8: Distribución de la presión de un neumático a través de la estructura del pavimento flexible

El pavimento flexible normalmente requiere más capas y mayores espesores, debido a que la distribución de las cargas hacia las capas inferiores se presenta en una superficie mayor, por lo tanto, se reducirán los esfuerzos al llegar a la superficie de la subrasante, entonces dicha capa deberá ser capaz de resistir a dichos esfuerzos, sin generar deformaciones que permitan el deterioro funcional o estructural de la vía.

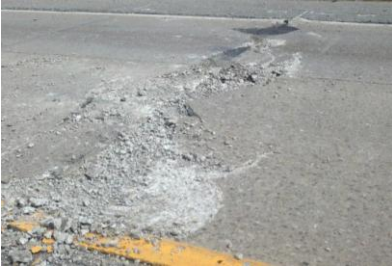
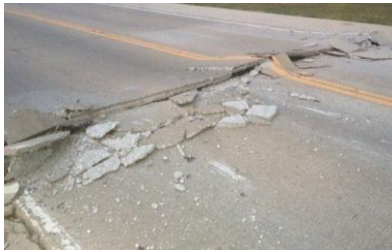
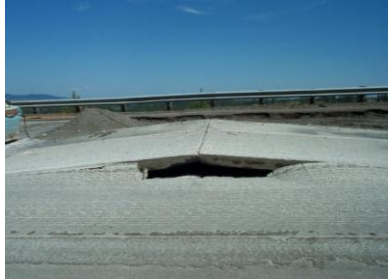
Tabla 4: Catálogo de Falla de Blowup / Buckling

TIPO DE FALLA	R01. BLOWUP / BUCKLING		
DESCRIPCION	<ul style="list-style-type: none"> • Ocurren en tiempo cálido, usualmente en una grieta o junta transversal que no es suficientemente amplia para permitir la expansión de la losa. • También puede ocurrir en los sumideros o en bordes de las zanjas 		
CAUSAS	Se presenta cuando la expansión no puede disipar suficiente presión, ocurrirá un movimiento hacia arriba de los bordes de la losa (Buckling) o fragmentación en la vecindad de la junta.		
FOMA DE MEDICION	(1) Unidad de losa: cuando afecta a una losa (2) Dos unidades de losa: Ocurre en una junta que afecta a dos losas		
NIVEL DE SEVERIDAD	BAJA (L)	Causa una calidad de tránsito de baja severidad.

MEDIA (M)	Causa una calidad de tránsito de severidad media.

ALTA (H)	Causa una calidad de tránsito de alta severidad.

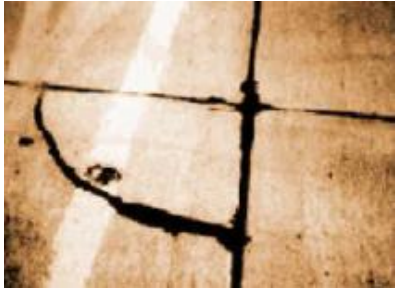
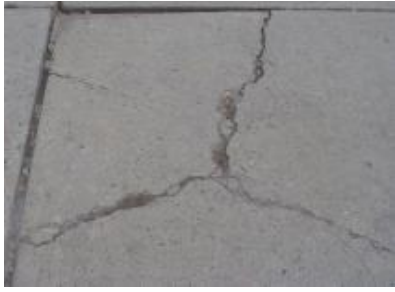
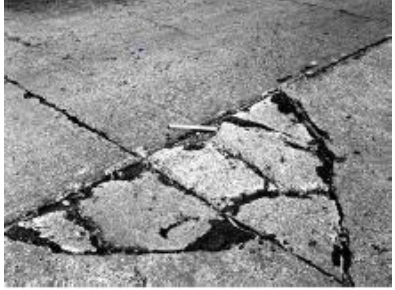
Tabla 5: Catálogo de Falla de Grieta de Esquina

TIPO DE FALLA	R02. GRIETA DE ESQUINA		
DESCRIPCION	<ul style="list-style-type: none"> Grieta que intercepta las juntas a una distancia \leq a la mitad de la longitud de la losa, desde la esquina de la losa. Se diferencia de un descascaramiento de esquina es que este intercepta a la junta a un cierto ángulo mientras que la fisura se extiende verticalmente a través del espesor de la losa. 		
CAUSAS	La repetición de cargas combinada con la pérdida de soporte y los esfuerzos de alabeo causan las fisuras de esquina.		
FOMA DE MEDICION	(1) Unidad de losa: <ul style="list-style-type: none"> Solo tiene una grieta de esquina Contiene más de una grieta de una severidad Contiene dos o más grietas de severidad diferentes 		
NIVEL DE SEVERIDAD	BAJA (L)	Ancho menor a 13 mm y el área entre la fractura y las juntas no está fisurada o puede estar ligeramente fisurada

MEDIA (M)	Fisura con o sin relleno entre 13mm 50mm de ancho; sin relleno de ancho $<$ a 50 mm y deterioro menor a 10 mm; o con relleno con deterioro menor a 10 mm.

ALTA (H)	Fisura sin relleno de ancho mayor a 50 mm, o fisura con o sin relleno con deterioro mayor a 10 mm.

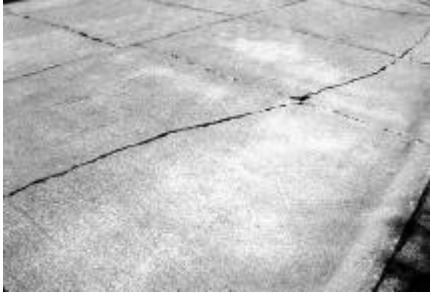
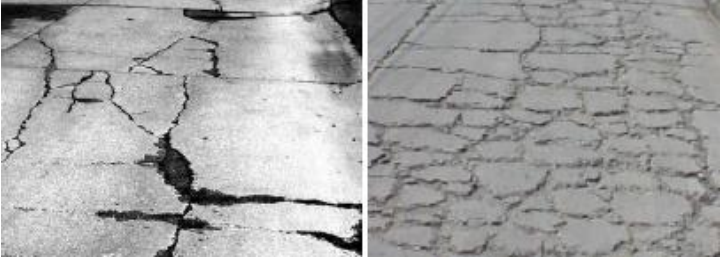
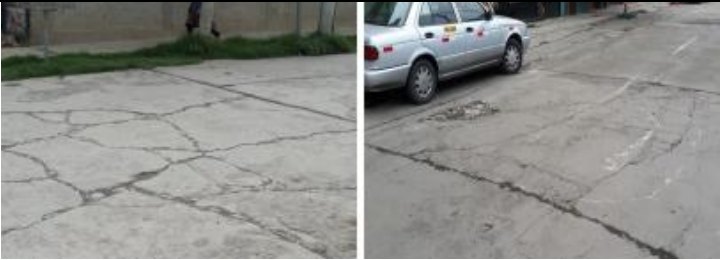
Tabla 6: Catálogo de Falla de Losa Dividida

TIPO DE FALLA	R03. LOSA DIVIDIDA																				
DESCRIPCION	<ul style="list-style-type: none"> Está dividida por fisuras en cuatro o más piezas. Si todas las piezas o fisuras están contenidas dentro de una fisura de esquina, el daño debe ser catalogado como una fisura de esquina de alta severidad. 																				
CAUSAS	Son causadas por los efectos de sobrecargas y/o a un soporte inadecuado.																				
FOMA DE MEDICION	(1) Unidad de Losa Si la losa dividida es de mediana o alta severidad, ningún otro daño debe ser registrado en la losa.																				
NIVEL DE SEVERIDAD	BAJA (L)

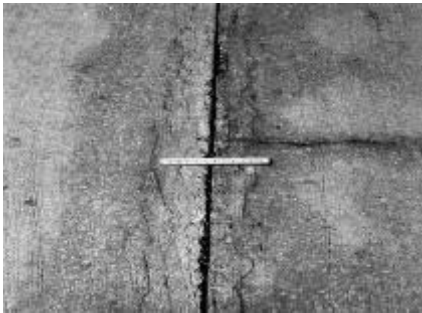
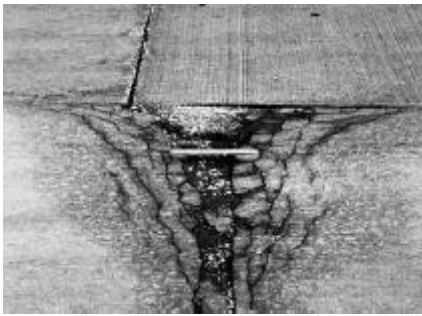
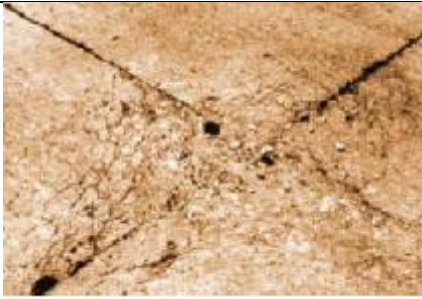
Tabla 7: Catálogo de Falla de Grieta de Durabilidad “D”

TIPO DE FALLA	R04. GRIETA DE DURABILIDAD “D”		
DESCRIPCION	<ul style="list-style-type: none"> • Se desarrolla en paralelo y cerca de la junta o de una fisura lineal, debido a que el concreto se satura cerca de las juntas y fisuras. • Es común encontrar un depósito de color oscuro alrededor de las finas fisuras “D”; que eventualmente puede causar la desintegración de toda la losa. 		
CAUSAS	Las fisuras “D” son causadas por la expansión que el ciclo congelamiento-deshielo produce en el agregado grueso, el cual, con el tiempo, fractura el concreto en forma gradual.		
FOMA DE MEDICION	(1) Unidad de Losa: Si existe más de un nivel de severidad se cuenta el nivel de daño más alto		
NIVEL DE SEVERIDAD	BAJA (L)	<p>“D” < 15% del área, la mayoría de grietas están cerradas, pero algunas piezas pueden estar flojas y/o desprendidas</p>

MEDIA (M)	<p>“D” < 15% del área La mayoría de sus piezas están flojas o y/o desprendidas.</p> <p>“D” > 15% del área La mayoría de las fisuras son cerradas, pero algunas piezas pueden estar flojas y/o desprendidas.</p>

ALTA (H)	<p>“D” > 15% del área y la mayoría de sus piezas se han desprendido o podrían ser removidas fácilmente.</p>

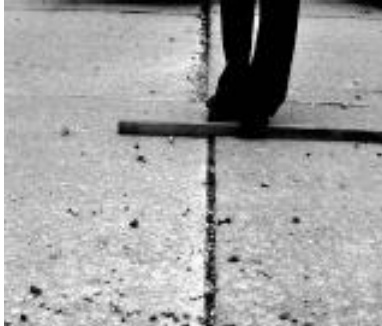
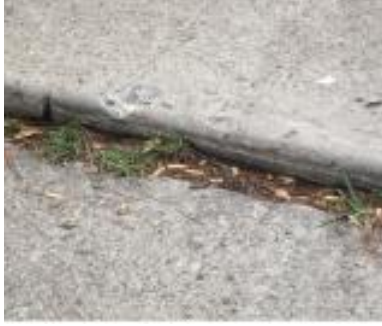
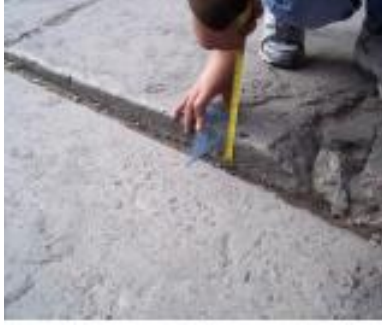
Tabla 8: Catálogo de Falla de Escala

TIPO DE FALLA	R05. ESCALA		
DESCRIPCION	<ul style="list-style-type: none"> Diferencia de niveles a través de la junta. 		
CAUSAS	<p>Las causas comunes del escalonamiento son:</p> <ul style="list-style-type: none"> Asentamiento causado por una cimentación suave. Bombeo o erosión de material proveniente de debajo de la losa Alabeo de los bordes de la losa debido a cambios de temperatura y humedad. 		
FOMA DE MEDICION	<p>(1) Unidad de Losa</p> <ul style="list-style-type: none"> Se cuanta únicamente las losas afectadas Las escalas atreves de una grieta no se cuentan como daño pero se consideran para definir la severidad de las grietas 		
NIVEL DE SEVERIDAD	BAJA (L)	Diferencia de nivel de 3 a 10mm.

MEDIA (M)	Diferencia de nivel de 10 a 19mm.

ALTA (H)	Diferencia de nivel mayor a 19mm

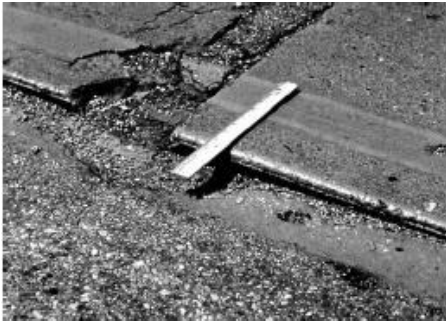
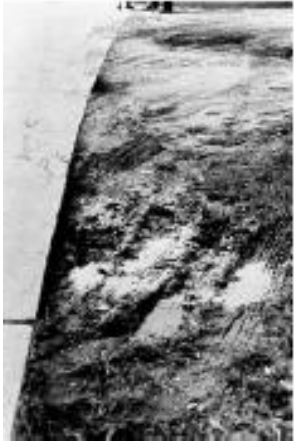
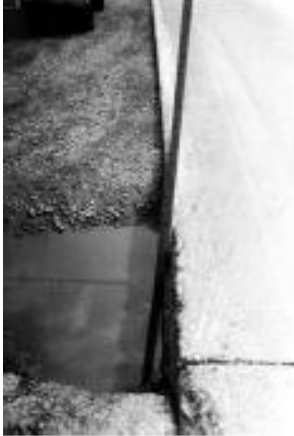
Tabla 10: Catálogo de Falla de Desnivel Carril Berma

TIPO DE FALLA	R07. DESNIVEL CARRIL BERMA		
DESCRIPCION	<ul style="list-style-type: none"> • Es la diferencia de niveles entre el asentamiento o la erosión de la berma y el borde del carril del pavimento. • Puede ser un peligro para la seguridad de la vía y también puede causar una infiltración de agua. 		
CAUSAS	<ul style="list-style-type: none"> • Esta falla es provocada por la erosión de la berma, el asentamiento de la berma, o por la colocación de nuevas capas sin el debido ajuste del nivel de la berma. 		
FOMA DE MEDICION	Promediando los desniveles máximo y mínimo al lado de la losa.		
NIVEL DE SEVERIDAD	BAJA (L)	La diferencia en elevación entre el borde del pavimento y la berma es >25 y ≤ 50 mm

MEDIA (M)	La diferencia en elevación es >50 y ≤ 100 mm

ALTA (H)	La diferencia en elevación es >100 mm

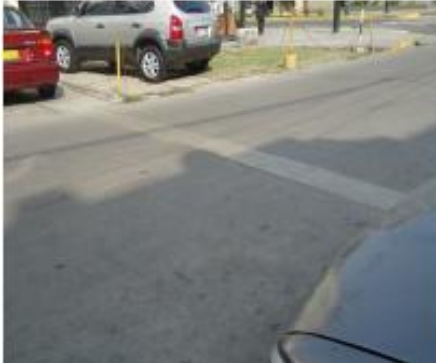
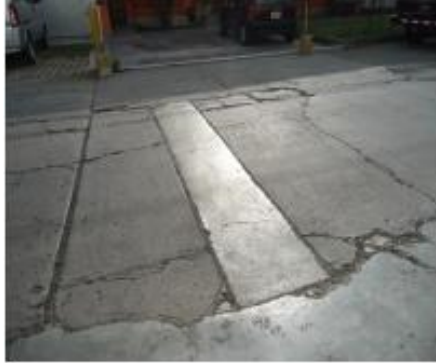
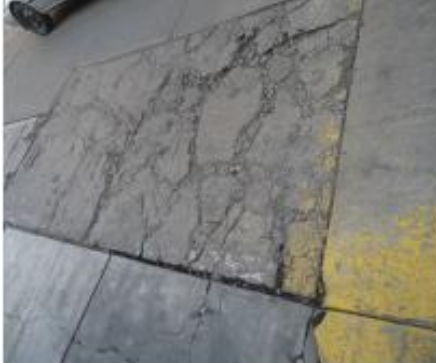
Tabla 12: Catálogo de Falla de Parches Grandes y Acometidas de Servicios Públicos

TIPO DE FALLA	R09. PARCHES GRANDES O ACOMETIDAS DE SERVICIOS PUBLICOS		
DESCRIPCION	<ul style="list-style-type: none"> • Este parche es mayor a 0.45 m2. • Área en la que el pavimento original ha sido removido y reemplazado por nuevo material de relleno. • El parche de corte utilitario. 		
CAUSAS	Es un parche efectuado para permitir la instalación o mantenimiento de algún servicio público con instalaciones subterráneas.		
FORMA DE MEDICION	<p>Se registra como una losa.</p> <p>(1) Si en una losa existe dos parches con el mismo nivel severidad, se considera como tal.</p> <p>(2) Si en una losa existen parches de diferentes niveles de severidad, se considera el mayor nivel de severidad.</p>		
NIVEL DE SEVERIDAD	<p>BAJA (L)</p>	<p>Cuando el parche funciona bien con poco o ningún deterioro.</p>

<p>MEDIA (M)</p>	<p>Está moderadamente deteriorado o se aprecia desquebrajamiento moderado alrededor de los bordes, o ambos.</p>

<p>ALTA (H)</p>	<p>Cuando el parche está severamente deteriorado. El nivel de deterioro justifica su reemplazo</p>

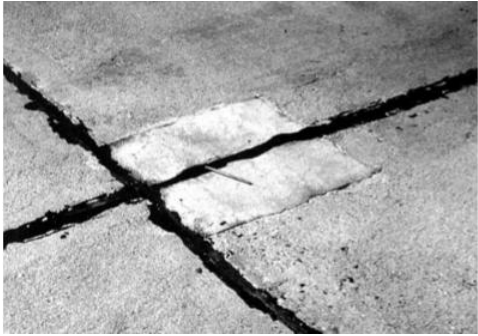
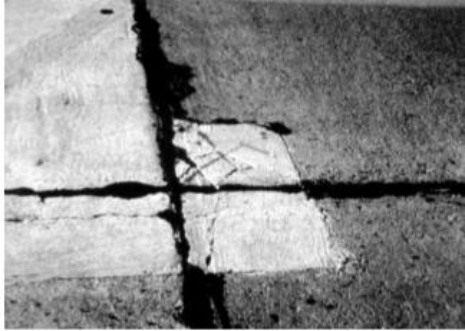
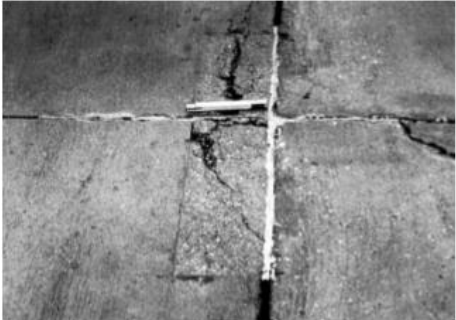
Tabla 13: Catálogo de Falla de Parches Pequeños

TIPO DE FALLA	R10. PARCHE PEQUEÑO	
DESCRIPCION	<ul style="list-style-type: none"> • El parche será considerado pequeño cuando este sea menor a 0.45 m². • Tanto en este daño, como en el anterior de tamaño grande, no se considera si el parche es hecho de asfalto (flexible) o concreto (rígido). • Las condiciones de severidad leve, moderada y severa son similares en ambos tipos de daño. 	
CAUSAS	<ul style="list-style-type: none"> • Es un parche efectuado para permitir la instalación o mantenimiento de algún servicio público con instalaciones subterráneas, o tapar alguna falla. 	
FOMA DE MEDICION	<p>Se registra como una losa.</p> <p>(1) Si en una losa existe dos parches con el mismo nivel severidad, se considera como tal.</p> <p>(2) Si en una losa existen parches de diferentes niveles de severidad, se considera el mayor nivel de severidad.</p>	
NIVEL DE SEVERIDAD	BAJA (L)

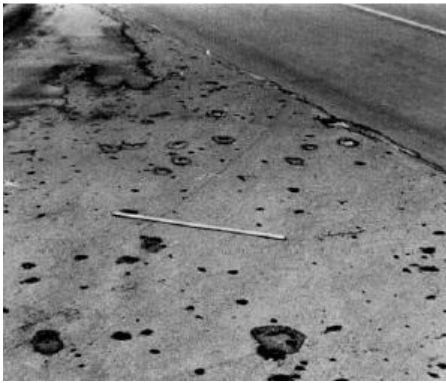
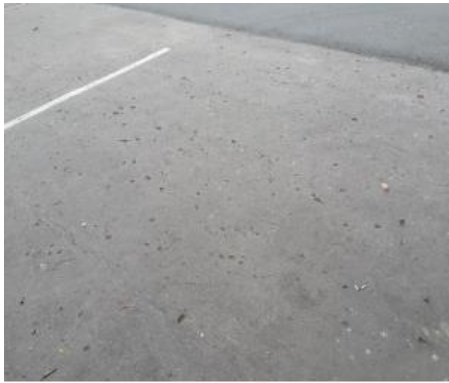
Tabla 15: Catálogo de Falla de Popouts

TIPO DE FALLA	R12. POPOUTS	
DESCRIPCION	<ul style="list-style-type: none"> • Es un pequeño pedazo de pavimento que se rompe y se desprende de la superficie • Usualmente se presentan en diámetros de 25 a 102mm y con profundidad de 13 a 51 mm. 	
CAUSAS	<ul style="list-style-type: none"> • Causada por la acción sucesiva del congelamiento y deshielo combinados con la presencia de agregados expansivos. 	
FOMA DE MEDICION	<p>Se registra como una losa.</p> <p>(1) Se mide la densidad del daño.</p> <p>(2) Debe tener un promedio mayor de tres popouts por metro cuadrado.</p>	
NIVEL DE SEVERIDAD	BAJA (L)

ALTA (H)	<p>No hay grados de severidad definidos para los desconchamientos; sin embargo, deben ser extensivos antes de que sean considerados como daño. La densidad promedio de los desconchamientos debe ser aproximadamente mayor a 3 desconchamientos/m² sobre el área de una losa completa.</p>

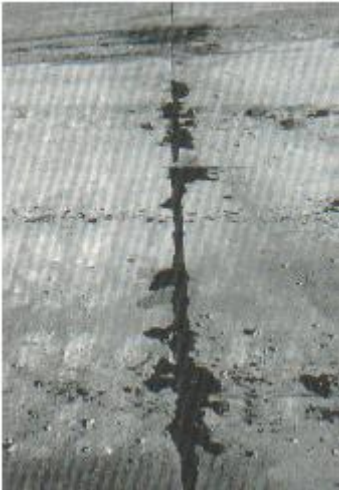
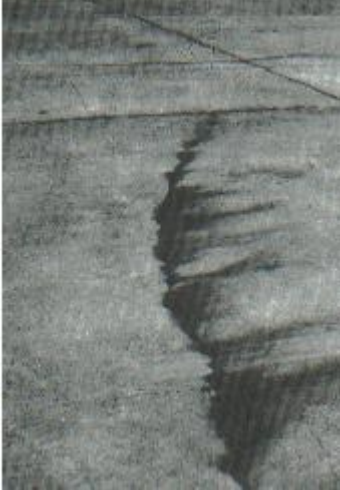
TIPO DE FALLA	R13. BOMBEO
DESCRIPCION	<ul style="list-style-type: none"> • Expulsión del material de la fundación de la losa a través de las juntas o grietas. • Cuando una carga pasa sobre la junta entre las losas, el agua es primero forzada bajo losa delantera, y luego hacia atrás bajo la losa trasera. • Esta acción erosiona y eventualmente remueve las partículas del suelo, lo cual genera una pérdida progresiva del soporte del pavimento. • Se puede identificar por manchas en la superficie y la evidencia de material de base y subrasante en el pavimento cerca en las juntas o grietas. • El bombeo cerca de las juntas es causado por un sellante pobre de las juntas e indica la pérdida de soporte.
CAUSAS	<ul style="list-style-type: none"> • Se origina por la deflexión de la losa debida a las cargas de tránsito.
FORMA DE MEDICION	<p>(1) El bombeo de una junta entre dos losas se contabiliza como dos losas.</p>

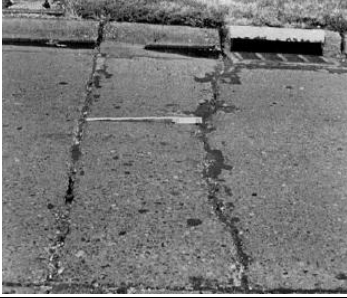
Tabla 17: Catálogo de Falla de Punzonamiento

TIPO DE FALLA	R14. PUNZONAMIENTO																					
DESCRIPCION	<ul style="list-style-type: none"> • Área localizada de la losa que se encuentra fracturada en piezas. • Está definido por una junta y una fisura. 																					
CAUSAS	<ul style="list-style-type: none"> • Es causado por: <ul style="list-style-type: none"> ○ Repetición de cargas pesadas. ○ Espesor inadecuado de la losa. ○ Pérdida de soporte en la fundación. ○ Deficiencia en la colocación del concreto (cangrejeras). 																					
FOMA DE MEDICION	<p>Se registra como una losa.</p> <p>(1) Si la losa tiene uno o más punzonamientos, se contabiliza como si tuviera uno en el mayor nivel de severidad que se presente.</p>																					
NIVEL DE SEVERIDAD	BAJA (L)

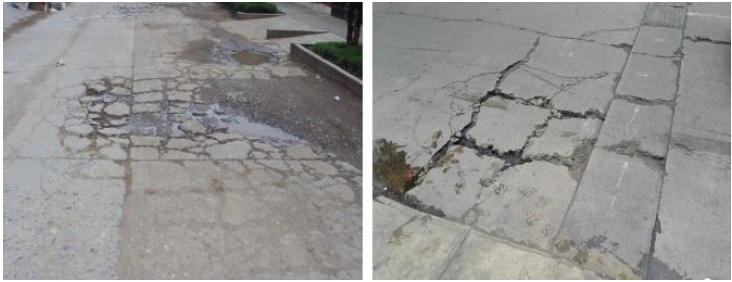
ALTA (H)

<table><tr> <th rowspan="2">SEVERIDAD DE LA MAYORIA DE LAS GRIETAS</th> <th colspan="3">NUMERO DE PIEZAS</th> </tr><tr> <th>2 a 3</th> <th>4 a 5</th> <th>>5</th> </tr></table>

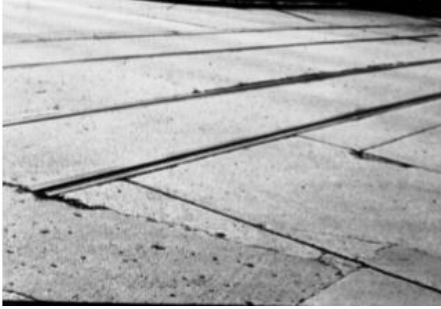
TIPO DE FALLA	R15. CRUCE DE VÍA FÉRREA Y ROMPEMUELLE		
DESCRIPCION	<ul style="list-style-type: none"> • Son abultamientos o depresiones ocasionados por los cruces de vía férrea y los rompemuelleres, estos defectos que se encuentran alrededor de ambos. 		
CAUSAS	<ul style="list-style-type: none"> • Por la existencia de vía férrea o rompemuelleres. 		
FOMA DE MEDICION	<p>Se registra como una losa. (1) Se registra el número de losas atravesadas por la vía férrea o rompemuelleres.</p>		
NIVEL DE SEVERIDAD	BAJA (L)	<p>Cuando el cruce de vía férrea o el rompemuelleres genera una calidad de tránsito de baja severidad.</p>

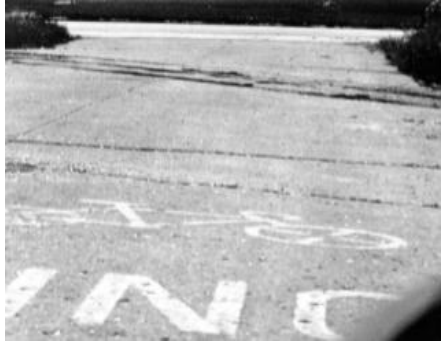
MEDIA (M)	<p>Cuando el cruce de vía férrea genera una calidad de tránsito de mediana severidad.</p>

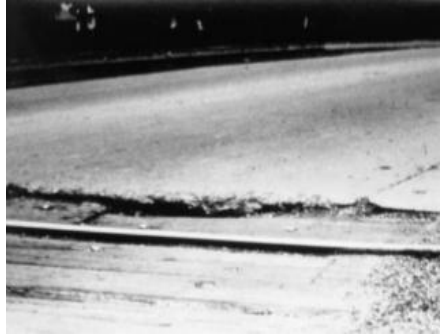
ALTA (H)	<p>Cuando el cruce de vía férrea genera una calidad de tránsito de alta severidad.</p>

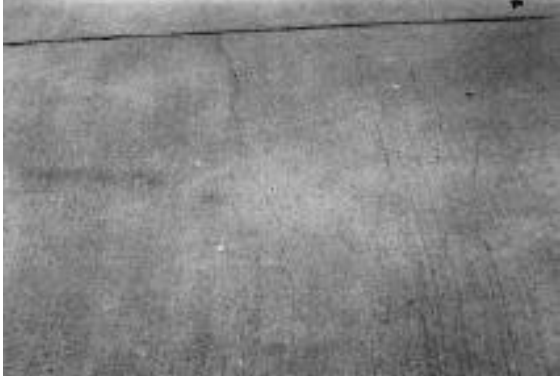
TIPO DE FALLA	R17. GRIETAS DE RETRACCIÓN	
DESCRIPCION	<ul style="list-style-type: none"> • Las fisuras de contracción son grietas de: <ul style="list-style-type: none"> ○ Espesor de un cabello. ○ Longitud menor a 2 metros. ○ No llegan a atravesar toda la losa. 	
CAUSAS	Se originan durante la colocación y fraguado del concreto	
FOMA DE MEDICION	Se registra como una losa. (1) Si una o más grietas de retracción existen en una losa en particular.	
NIVEL DE SEVERIDAD	BAJA (L)

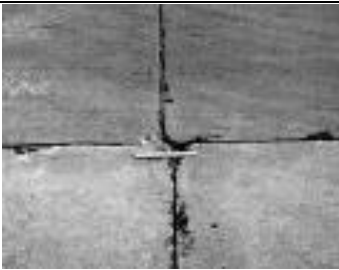
TIPO DE FALLA	R18. DESCASCARAMIENTO DE ESQUINA																
DESCRIPCIÓN	<ul style="list-style-type: none"> • Fractura que se produce en la losa a 0.60 metros aprox. de la esquina. • Un descascaramiento de esquina difiere de la grieta de esquina, en que el primero usualmente busca hacia abajo para interceptar la junta, mientras que la grieta se extiende verticalmente a través de la esquina de losa. • Un descascaramiento menor que 127 mm medidos en ambos lados desde la grieta hasta la esquina no deberá registrarse. 																
CAUSAS	<p>Los motivos para causar tal resquebrajamiento son:</p> <ul style="list-style-type: none"> ○ Esfuerzos excesivos en la junta (tráfico, infiltración de materiales) ○ Concreto débil en la junta. ○ Acumulación de agua en la junta (congelamiento, derretimiento) 																
FORMA DE MEDICIÓN	<p>Se registra como una losa.</p> <p>(1) Si en una losa hay una o más grietas con descascaramiento con el mismo nivel de severidad.</p> <p>(2) Si ocurre más de un nivel de severidad, se cuenta con el mayor nivel de severidad.</p>																
NIVEL DE SEVERIDAD	BAJA (L)

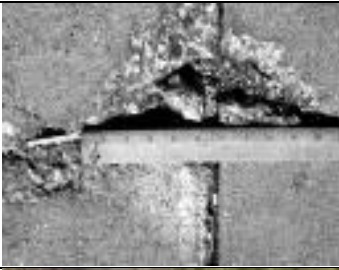
MEDIA (M)

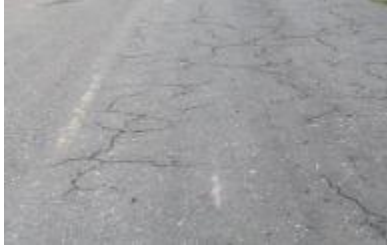
TIPO DE FALLA	F01. PIEL DE COCODRILO O AGRIETAMIENTO POR FATIGA		
DESCRIPCION	<ul style="list-style-type: none"> • Serie de grietas interconectadas. • Las fisuras se conectan formando varios fragmentos, cuyos bordes exteriores forman ángulos agudos en su interior, desarrollando así un patrón semejante al alambrado de un gallinero o a la piel de un cocodrilo. • A menudo ocurre en las huellas de un carril. 		
CAUSAS	<ul style="list-style-type: none"> • Causadas por acción de la fatiga de la superficie, sometida a repeticiones de carga de tráfico. • Se origina en la base de la superficie de concreto asfáltico o base estabilizada, donde los esfuerzos de tensiones y deformaciones unitarias son más altos bajo la carga. 		
FOMA DE MEDICION	Metros cuadrados (m2)		
NIVEL DE SEVERIDAD	BAJA (L)	Finas fisuras longitudinales no descascaradas con recorrido paralelo entre ellos y con alguna y ninguna fisura de interconexión

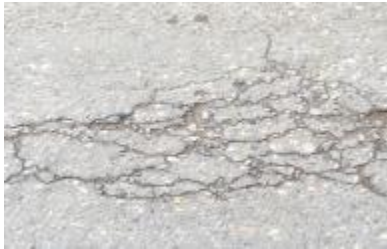
MEDIA (M)	Fisuras finas que podrían estar ligeramente descascaradas.

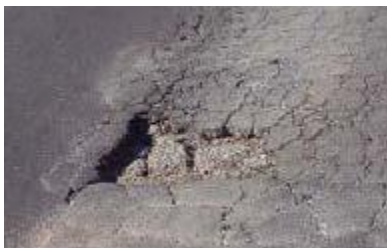
ALTA (H)	El patrón de fisuras está bien definidas y descascaradas en los bordes.

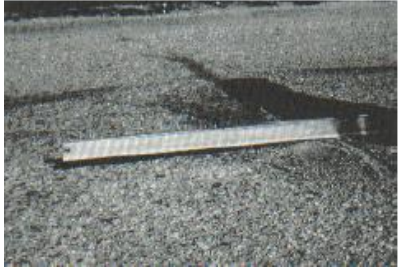
NIVEL DE SEVERIDAD	BAJA (L)	Los abultamientos o hundimientos originan una calidad de tránsito de baja severidad.

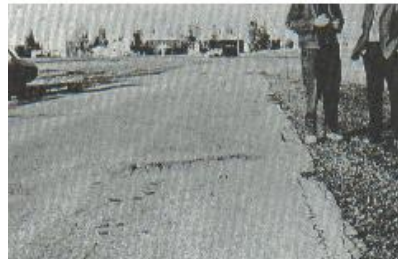
MEDIA (M)	Los abultamientos o hundimientos originan una calidad de tránsito de severidad media.

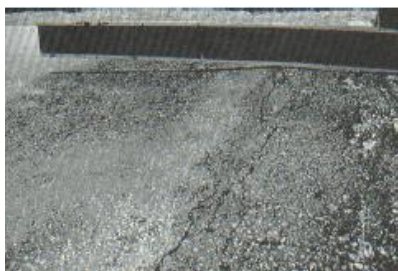
ALTA (H)	Los abultamientos o hundimientos originan una calidad de tránsito de severidad alta.

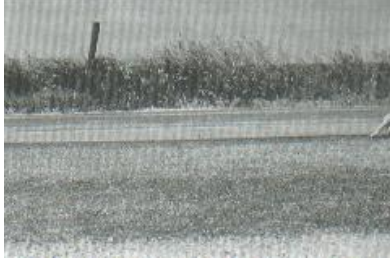
TIPO DE FALLA	F05. CORRUGACION		
DESCRIPCION	<ul style="list-style-type: none"> • Es una serie de cimas y depresiones que ocurren a intervalos regulares, a menos de 3m usualmente. • Las cimas son perpendiculares a la dirección del tránsito 		
CAUSAS	<ul style="list-style-type: none"> • Este tipo de daño normalmente ocurre por la acción del tránsito combinada con una carpeta asfáltica inestable. 		
FOMA DE MEDICION	Metros cuadrados (m2)		
NIVEL DE SEVERIDAD	BAJA (L)	Cuando la corrugación genera una calidad de tránsito de baja severidad.

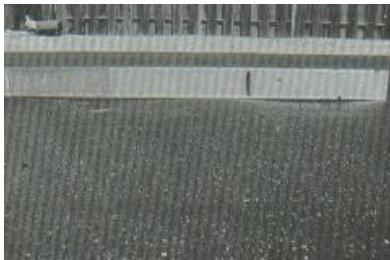
MEDIA (M)	Cuando la corrugación genera una calidad de tránsito de mediana severidad.

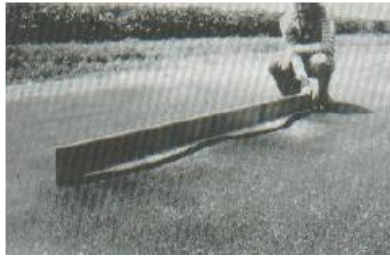
ALTA (H)	Cuando la corrugación genera una calidad de tránsito de alta severidad.

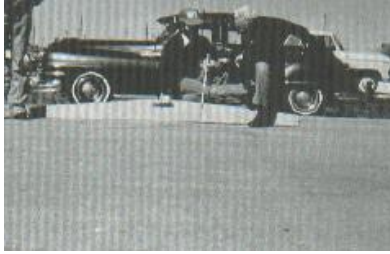
TIPO DE FALLA	F06. DEPRESIÓN		
DESCRIPCION	<ul style="list-style-type: none"> • Son áreas localizadas de la superficie del pavimento con niveles ligeramente más bajos que el pavimento a su alrededor. • En ocasiones son visibles después de la lluvia • Origina alguna rugosidad y cuando son suficientemente profundas o están llenas de agua puede causar hidroplaneo. • A comparación del hundimiento, el hundimiento son caídas bruscas de nivel. 		
CAUSAS	<ul style="list-style-type: none"> • Formadas por el asentamiento de la subrasante o por una construcción incorrecta 		
FOMA DE MEDICION	Metros cuadrados (m2)		
NIVEL DE SEVERIDAD	BAJA (L)	La máxima profundidad de depresión se encuentra entre 13 mm a 25mm.

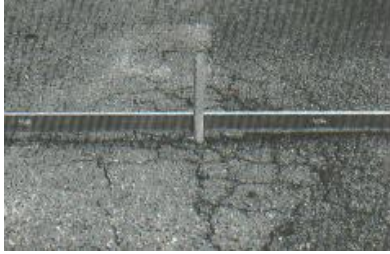
MEDIA (M)	La máxima profundidad de depresión se encuentra entre 25mm a 51mm.

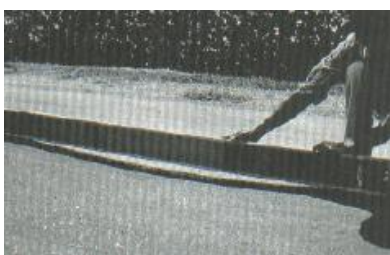
ALTA (H)	La máxima profundidad de depresión se encuentra entre más de 51mm.

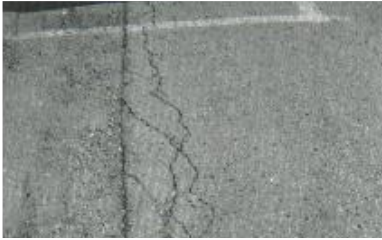
MEDIA (M)	Agrietamiento con alguna fragmentación o desprendimiento

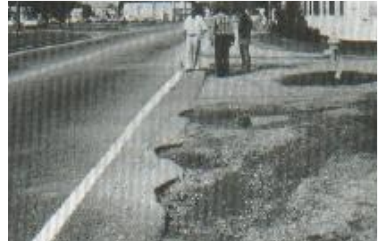
ALTA (H)	Agrietamiento o desprendimiento considerable a lo largo del borde.

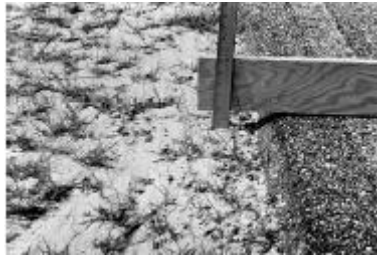
TIPO DE FALLA	F09. DESNIVEL CARRIL / BERMA		
DESCRIPCION	<ul style="list-style-type: none"> • Es la diferencia en elevación entre el borde del pavimento y la berma. 		
CAUSAS	<p>Este daño es provocado por :</p> <ul style="list-style-type: none"> • La erosión de la berma. • El asentamiento de la berma. • La colocación de nuevas capas sin el debido ajuste del nivel de la berma • Inexistencia de la berma. 		
FOMA DE MEDICION	Metros cuadrados (m2)		
NIVEL DE SEVERIDAD	BAJA (L)	La diferencia entre las elevaciones del pavimento y la berma es mayor a 25 mm y menor a 51 mm.

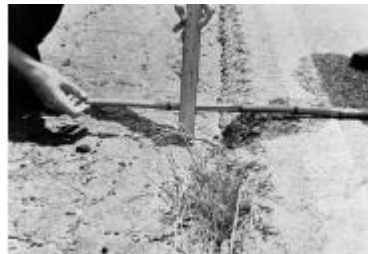
MEDIA (M)	El rango cambia a 51 mm y 102 mm.

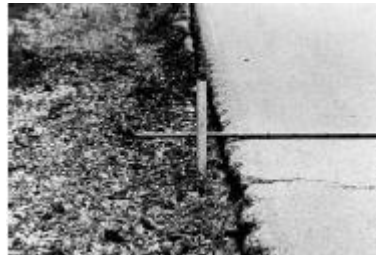
ALTA (H)	Diferencias mayores a 102 mm.

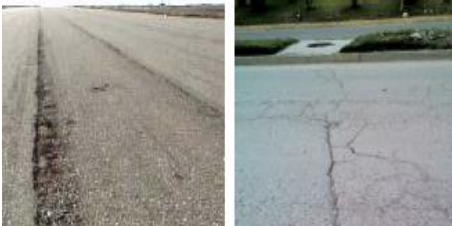
MEDIA (M)	<ol style="list-style-type: none"> 1) Grietas sin relleno de ancho entre 10 y 76mm. 2) Grietas sin relleno de cualquier ancho, hasta 76mm, con grietas aleatorias. 3) Grieta rellena de cualquier ancho con un ligero agrietamiento aleatorio. 	  <p>Longitudinal Transversal</p>
	ALTA (H)	<ol style="list-style-type: none"> 1) Cualquier grieta rellena o no, rodeada de grietas. 2) Grietas sin relleno de más de 76mm de ancho. 3) Grieta de cualquier ancho, con pavimento alrededor severamente fracturado.

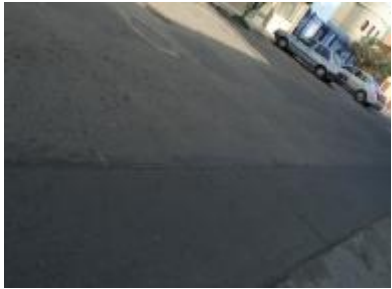
TIPO DE FALLA	F11. PARCHEO Y ACOMETIDAS DE SERVICIOS PUBLICOS		
DESCRIPCION	<ul style="list-style-type: none"> • Área del pavimento que ha sido reemplazada con material nuevo, para su reparación. • Considerado un defecto, ya que no se comporta como la sección original. • Por lo general, alguna rugosidad está asociada con este daño. 		
CAUSAS	Es causada por reparación de vías.		
FOMA DE MEDICION	<p>Metros cuadrados (m2)</p> <ul style="list-style-type: none"> • Si un solo parche tiene áreas de diferente severidad, se registra de forma separada • Si el material del parche se está desprendiendo o agrietando, el ara se califica únicamente como parche 		
NIVEL DE SEVERIDAD	BAJA (L)	El parche se encuentra en buenas condiciones. La calidad de tránsito es calificada de baja severidad o mejor.

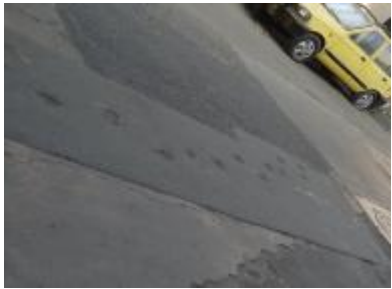
MEDIA (M)	El parche está deteriorado en forma moderada. La calidad de tránsito es calificada de mediana severidad o ambos.

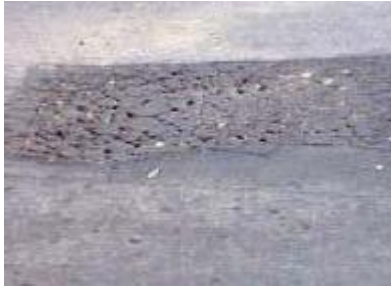
ALTA (H)	El parche está deteriorado en forma moderada. La calidad de tránsito es calificada de mediana severidad o ambos.

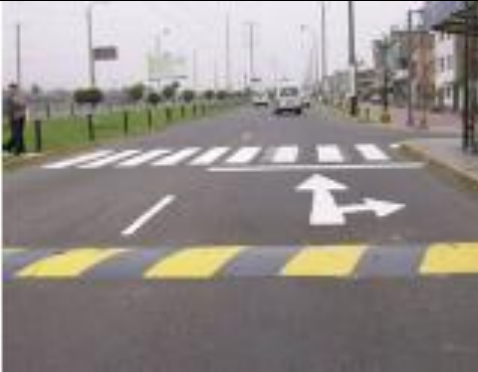
TIPO DE FALLA	F14. CRUCE DE VÍA FÉRREA Y ROMPEMUELLE		
DESCRIPCIÓN	<ul style="list-style-type: none"> El cruce de vía férrea con abultamientos o depresiones que se encuentran alrededor, entre los rieles, o ambos. Los rompemuelleres son consideradas zonas levantadas para reducir la velocidad vehicular en alguna locación de la calle donde se requiere dicha reducción. 		
CAUSAS	Por la existencia de una vía férrea o reductores de velocidad.		
FOMA DE MEDICION	Metros cuadrados (m2)		
NIVEL DE SEVERIDAD	BAJA (L)	Cuando el cruce de vía férrea o el rompemuelle genera una calidad de tránsito de baja severidad.

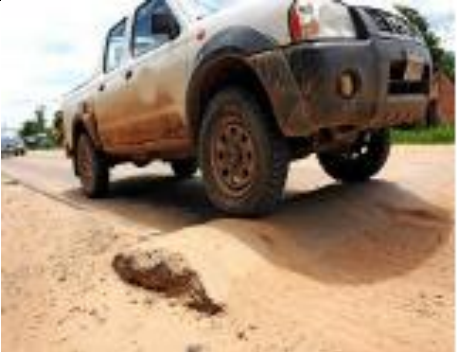
ALTA (H)	Cuando el cruce de vía férrea genera una calidad de tránsito de alta severidad.

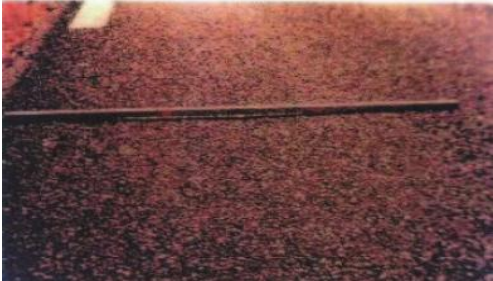
TIPO DE FALLA	F15. AHUELLAMIENTO		
DESCRIPCION	<ul style="list-style-type: none"> • Es una depresión superficial en las huellas de las ruedas. • El levantamiento del pavimento puede ocurrir a lo largo sus lados. • Se deriva de una deformación permanente en cualquiera de las capas del pavimento o subrasante. 		
CAUSAS	<ul style="list-style-type: none"> • Casi siempre es son causados por la consolidación o movimiento lateral de los materiales debido a las cargas de tráfico. 		
FOMA DE MEDICION	<p>Metros cuadrados (m2)</p> <p>Se toma medida a lo largo del ahuellamiento para calcular su profundidad media</p>		
NIVEL DE SEVERIDAD	BAJA (L)	Profundidad media de 6 a 13 mm.

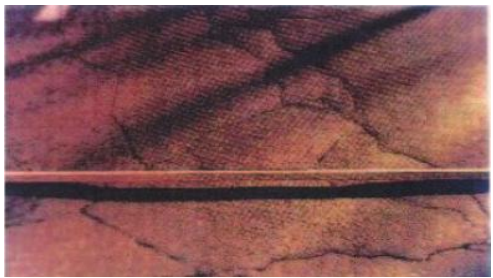
MEDIA (M)	Profundidad media >13 a 25 mm.

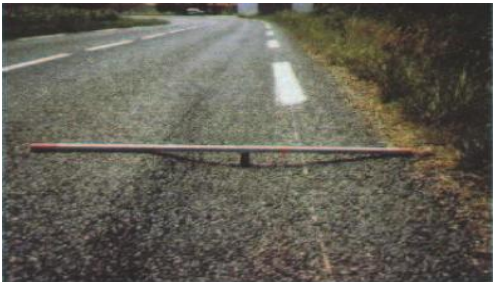
ALTA (H)	Profundidad media > 25 mm.

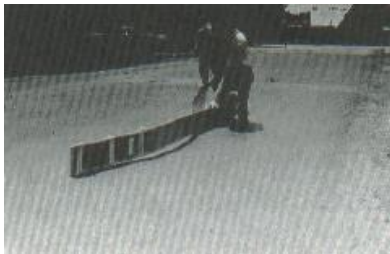
TIPO DE FALLA	F16. DESPLAZAMIENTO		
DESCRIPCION	<ul style="list-style-type: none"> Es un corrimiento longitudinal y permanente de un área localizada, causado por acción de la carga de tráfico, que produce una onda corta y brusca en la superficie del pavimento. 		
CAUSAS	<ul style="list-style-type: none"> Este tipo de daño normalmente ocurre sólo en pavimentos con mezclas de asfalto líquido inestable. En algunos casos ocurre cuando los pavimentos asfálticos colindan con pavimentos rígidos, estos al aumentar su longitud empujan al pavimento asfáltico; produciendo desplazamiento. 		
FOMA DE MEDICION	<p>Metros cuadrados (m2)</p> <ul style="list-style-type: none"> Los desplazamientos que ocurren en parches se considera una falla tipo parche. 		
NIVEL DE SEVERIDAD	BAJA (L)	Cuando el desplazamiento genera una calidad de tránsito de baja severidad.

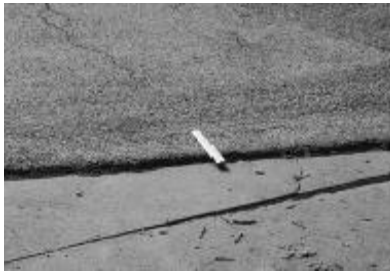
MEDIA (M)	Cuando el desplazamiento genera una calidad de tránsito de mediana severidad.

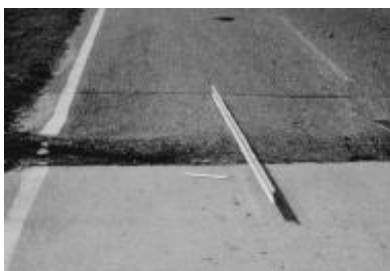
ALTA (H)	Cuando el desplazamiento genera una calidad de tránsito de alta severidad.

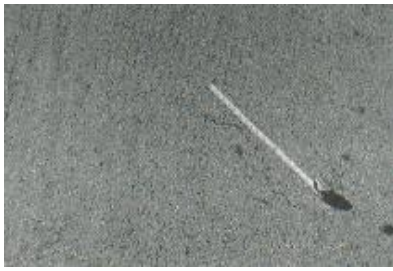
TIPO DE FALLA	F17. GRIETAS PARABÓLICAS (SLIPPAGE)		
DESCRIPCION	<ul style="list-style-type: none"> Son grietas en forma de media luna creciente. 		
CAUSAS	<ul style="list-style-type: none"> Son producidas cuando las ruedas que frenan o giran inducen el deslizamiento o la deformación de la superficie del pavimento. Usualmente ocurre en presencia de una mezcla asfáltica de baja resistencia, o de un ligante pobre entre la superficie y la capa siguiente. 		
FOMA DE MEDICION	Metros cuadrados (m2)		
NIVEL DE SEVERIDAD	BAJA (L)	El ancho promedio de la grieta menor que 10mm.

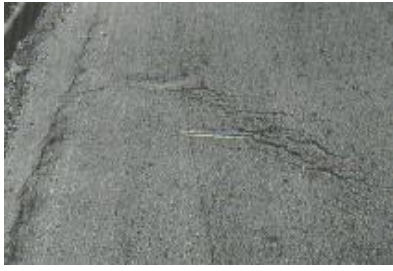
MEDIA (M)	Existe una de las siguientes condiciones: 1) Ancho promedio de la grieta entre 10mm y 38mm 2) El área del rededor de la grieta esta fracturada a pequeños espacios ajustables.

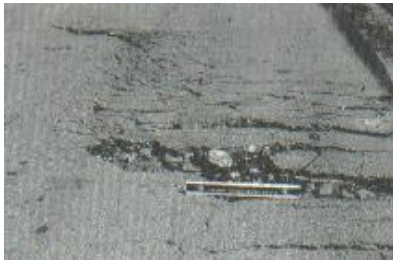
ALTA (H)	Existe una de las siguientes condiciones: 1) Ancho promedio de la grieta mayor que 38mm. 2) El área del rededor de la grieta esta fracturada en pedasos fácilmente removibles.

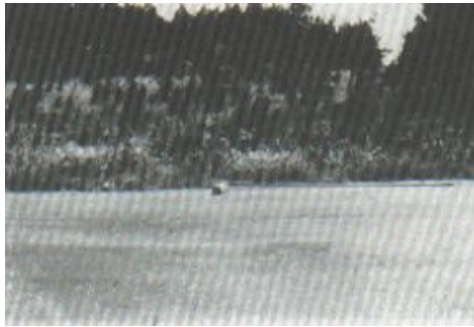
Tabla 41: Catálogo de Falla de Hinchamiento

TIPO DE FALLA	F18. HINCHAMIENTO		
DESCRIPCIÓN	<ul style="list-style-type: none"> • El hinchamiento se caracteriza por un pandeo hacia arriba de la superficie del pavimento, una onda larga y gradual con una longitud mayor que 3 m. • El hinchamiento puede estar acompañado de agrietamiento superficial. 		
CAUSAS	Este daño es causado usualmente por el congelamiento en la subrasante o por suelos potencialmente expansivos.		
FOMA DE MEDICION	Metros cuadrados (m2)		
NIVEL DE SEVERIDAD	BAJA (L)	El hinchamiento no es fácil de ver, puede ser detectado conduciendo en el límite de velocidad sobre la sección de pavimento. Si existe, se producirá un movimiento hacia arriba.

MEDIA (M)	El hinchamiento causa calidad de tránsito de severidad media.	
	ALTA (H)	El hinchamiento causa calidad de tránsito de alta severidad.

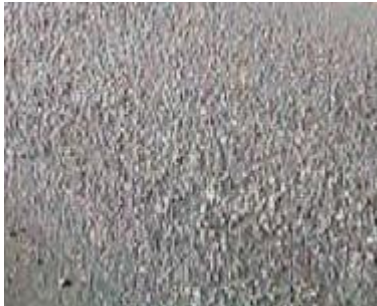
NIVEL DE SEVERIDAD	BAJA (L)	<p>La pérdida de agregado fino es notable y puede haber decoloración en el asfalto. Los bordes del agregado grueso empiezan a ser expuestos (menos de 1 mm) a pesar de que el pavimento es relativamente nuevo (6 meses de edad).</p>

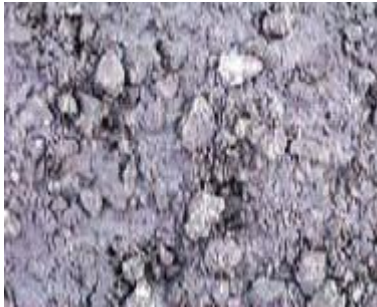
MEDIA (M)	<p>Cuando la pérdida de agregado fino es notable y los bordes del agregado grueso están expuestos hasta ¼ sobre la superficie (del lado más largo)</p>

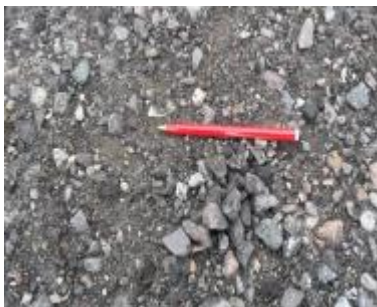
ALTA (H)	<p>Cuando los bordes del agregado grueso están expuestos más ¼ sobre la superficie (del lado más largo). Además, hay una pérdida considerable de agregado fino que conduce a alguna pérdida potencial de agregado grueso</p>

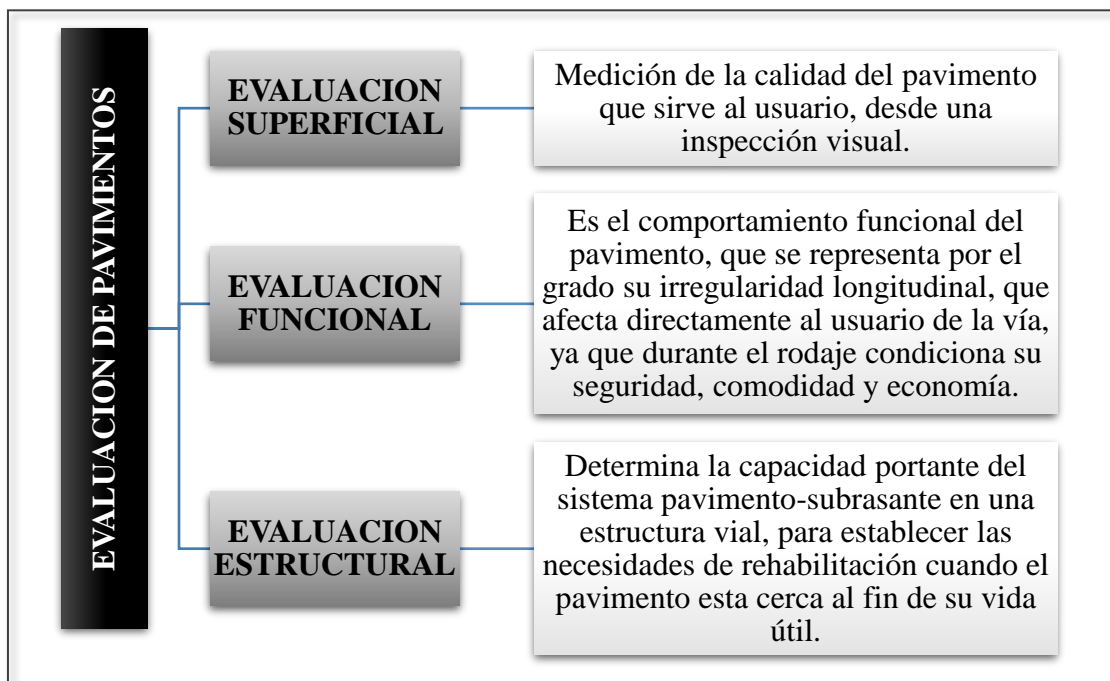
Tabla 43: Esquema de Tipos de Evaluación en el Pavimento

La evaluación de pavimentos consiste en un estudio del estado actual en el que se halla la estructura y la superficie del pavimento, para determinar las medidas adecuadas de conservación y mantenimiento, con las cuales se pretende prolongar su vida útil. Existen tres formas de evaluación del pavimento no destructivas, estas son:

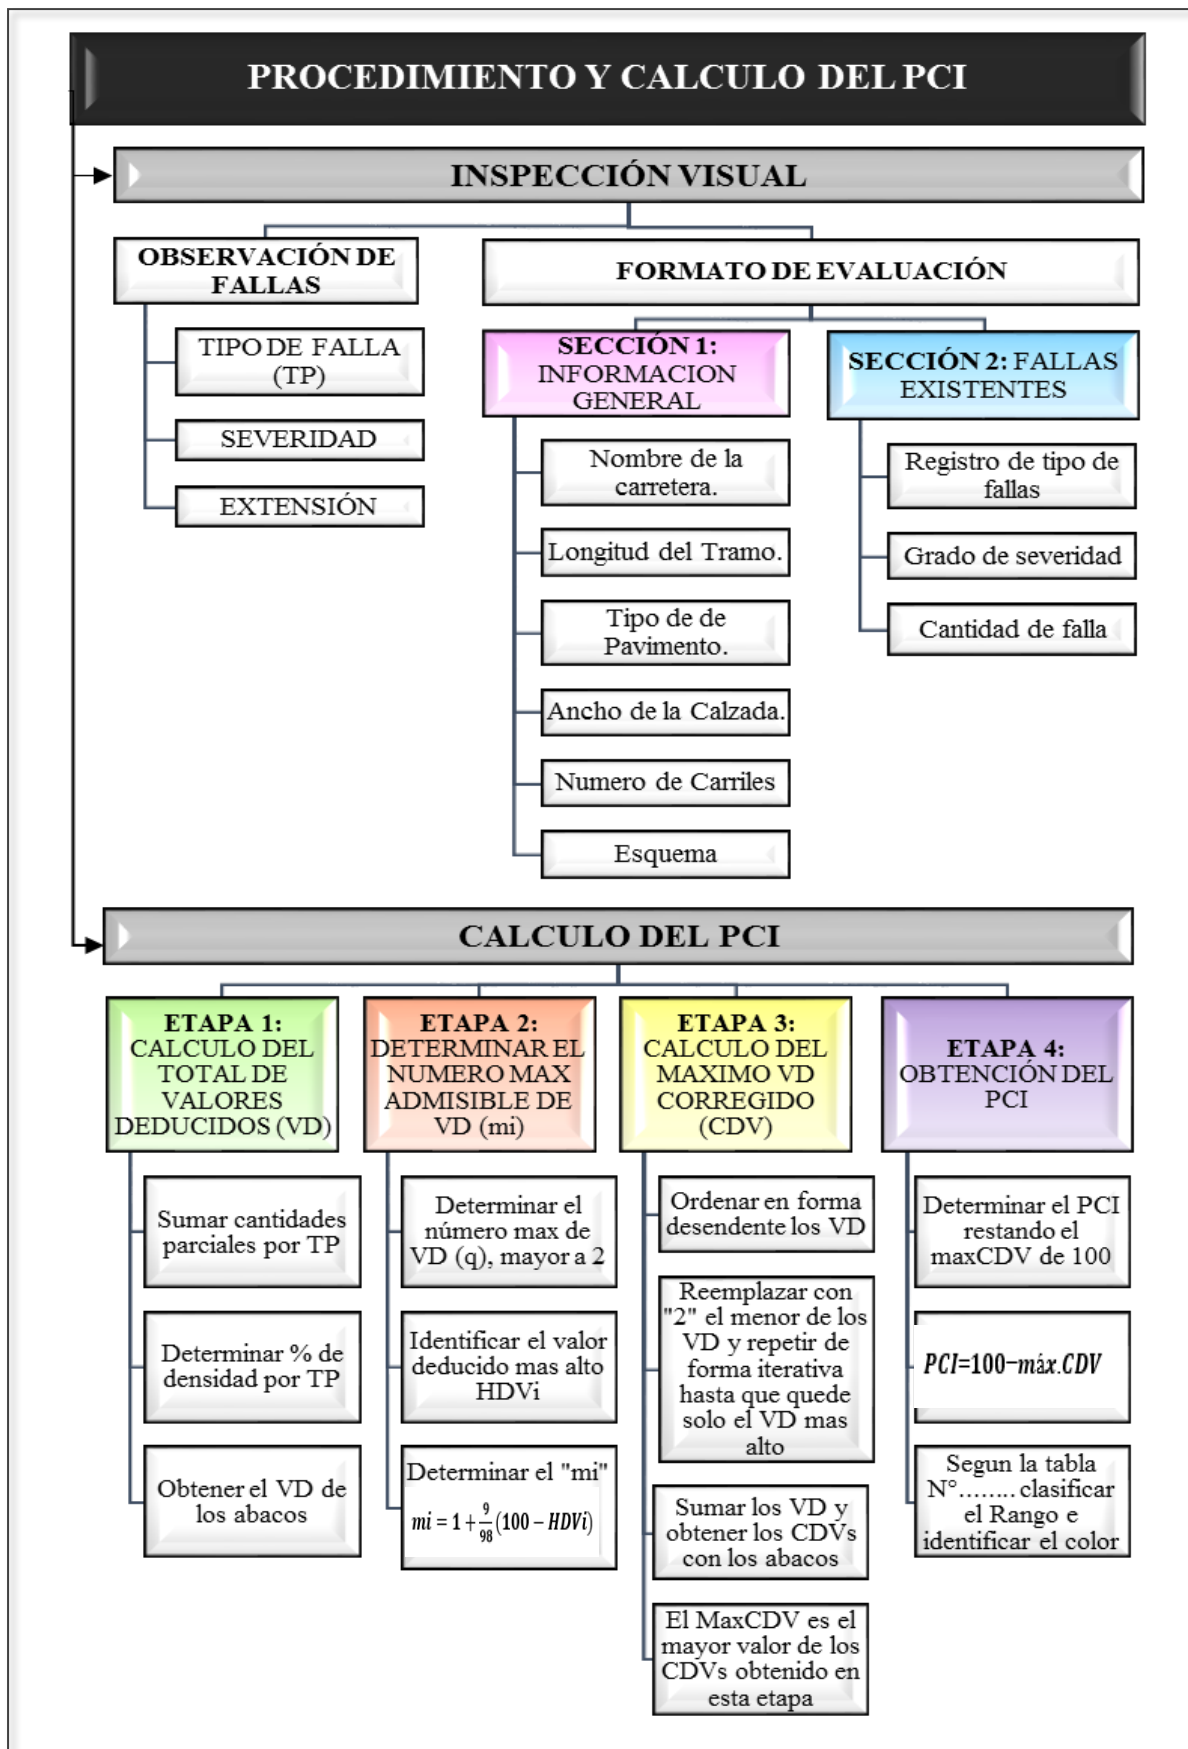
Tabla 44: Esquema del Procedimiento y Cálculo del PCI

Dentro del cálculo del PCI se realizará cuatro etapas para la obtención del índice de condición del pavimento; en la Etapa 1 se calcula el total de valores deducidos VD , en la Etapa 2 determina el número máximo admisible de valores deducidos mi , en la Etapa 3 se calcula el máximo valor deducido corregido CDV y por último en la Etapa 4 se obtiene el PCI.
