UNIVERSIDAD ANDINA DEL CUSCO

ESCUELA PROFESIONAL DE INGENIERÍA CIVIL

ELABORACIÓN DE UN PLAN DE GESTIÓN DE
PAVIMENTOS CON EL MÉTODO DEL PCI MEDIANTE EL
USO DEL UAV EN LA URBANIZACIÓN INGENIERÍA
LARAPA GRANDE SAN JERÓNIMO – CUSCO 2019

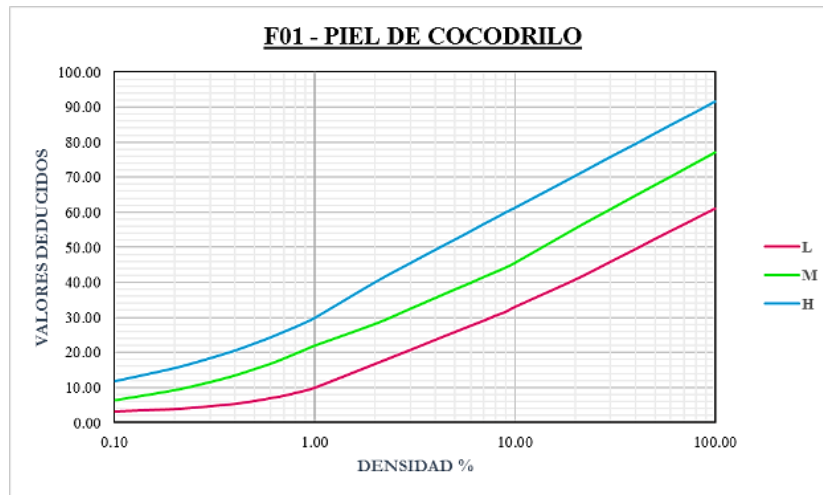
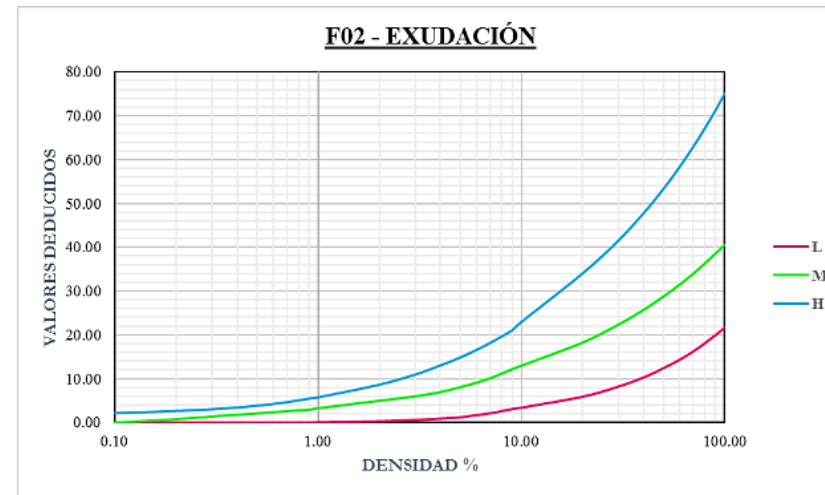
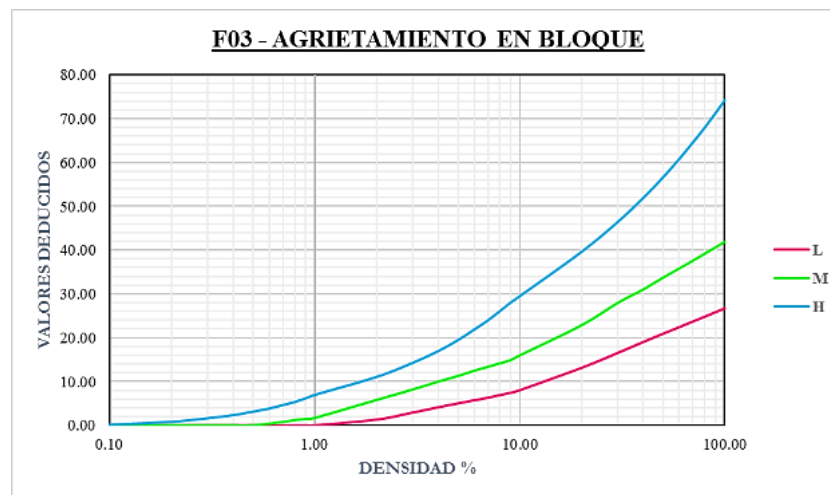
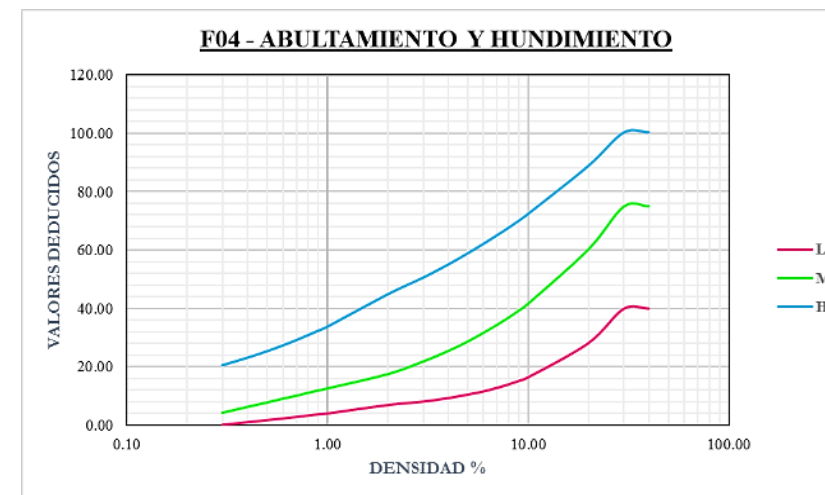
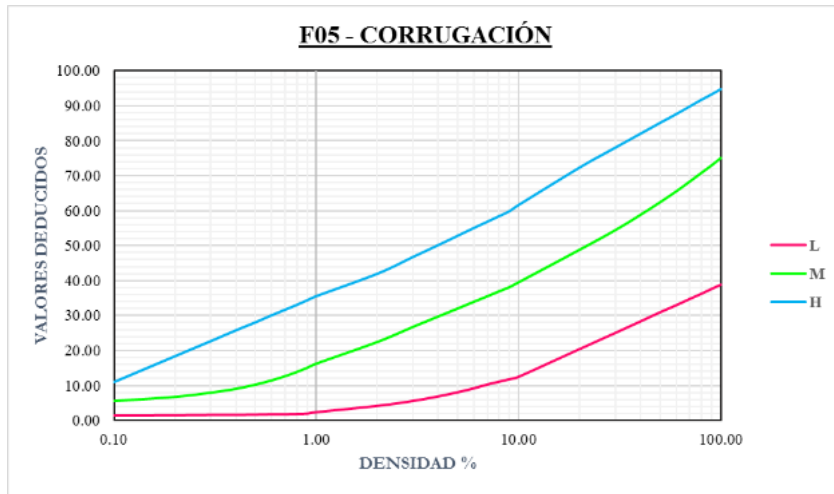
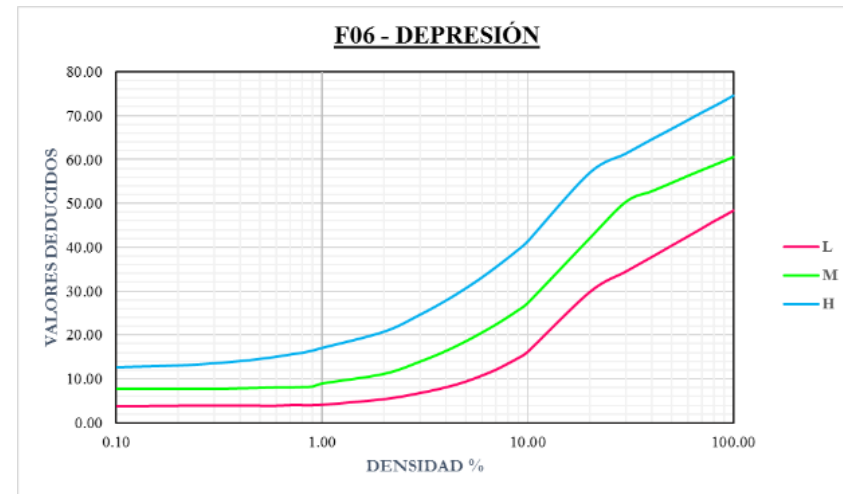
Para determinar el VALOR DEDUCIDO en la Etapa 1, se utilizará las curvas denominadas “Valor Deducido del Daño” para cada tipo de daño y su nivel de severidad, de acuerdo con el tipo de pavimento inspeccionado, que se adjuntan seguidamente:

Figura 10: Valores deducidos para pavimento flexible 68
