UNIVERSIDAD ANDINA DEL CUSCO

ESCUELA PROFESIONAL DE INGENIERÍA CIVIL

DETERMINACIÓN DEL ESTADO ACTUAL DEL PAVIMENTO
MEDIANTE LA MEDICIÓN DEL ÍNDICE DE CONDICIÓN DEL
PAVIMENTO (PCI) Y EL ÍNDICE DE RUGOSIDAD INTERNACIONAL
(IRI) EN LA VÍA PRINCIPAL IZCUCHACA - HUAROCONDO

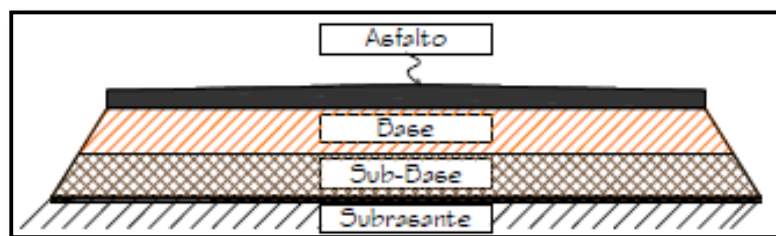
- a) **Pavimentos Flexibles:** El pavimento flexible es una estructura compuesta por capas granulares (subbase, base) y como capa de rodadura una carpeta constituida con materiales bituminosos como aglomerantes, agregados y de ser el caso aditivos. Principalmente se considera como capa de rodadura asfáltica sobre capas granulares: mortero asfáltico, tratamiento superficial bicapa, micropavimentos, macadam asfáltico, mezclas asfálticas en frío y mezclas asfálticas en caliente (MTC, 2013).

Figura 1: Sección de pavimento flexible
Fuente: (Armijos, 2009)

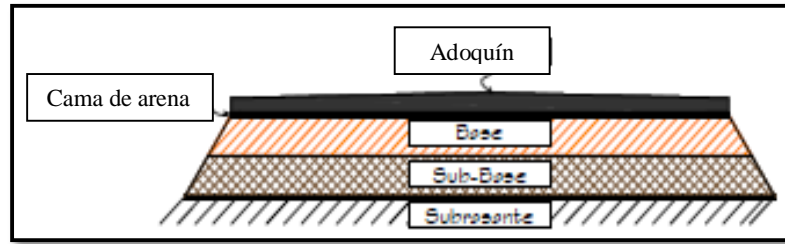
- b) **Pavimentos Semirrígidos:** El pavimento semirrígido es una estructura de pavimento compuesta básicamente por capas asfálticas con un espesor total bituminoso (carpeta asfáltica en caliente sobre base tratada con asfalto); también se considera como pavimento semirrígido la estructura compuesta por carpeta asfáltica sobre base tratada con cemento o sobre base tratada con cal. Dentro del tipo de pavimento semirrígido se ha incluido los pavimentos adoquinados (MTC, 2013).

Figura 2: Sección de Pavimento Semirrígido
Fuente: (Armijos, 2009)

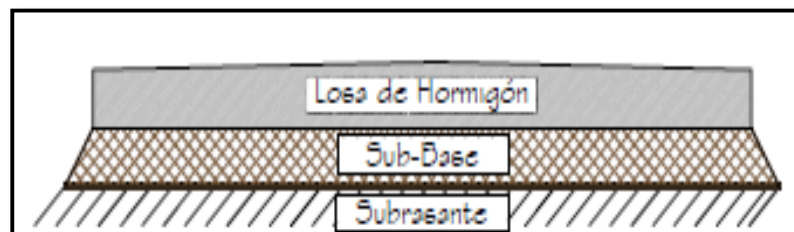
c) **Pavimentos Rígidos:** El pavimento rígido es una estructura de pavimento compuesta específicamente por una capa de subbase granular, no obstante esta capa puede ser de base granular, o puede ser estabilizada con cemento, asfalto o cal, y una capa de rodadura de losa de concreto de cemento hidráulico como aglomerante, agregados y de ser el caso aditivo. Dentro de los pavimentos rígidos existen tres categorías:

Figura 3: Sección de Pavimento Rígido.
Fuente: (Armijos, 2009)

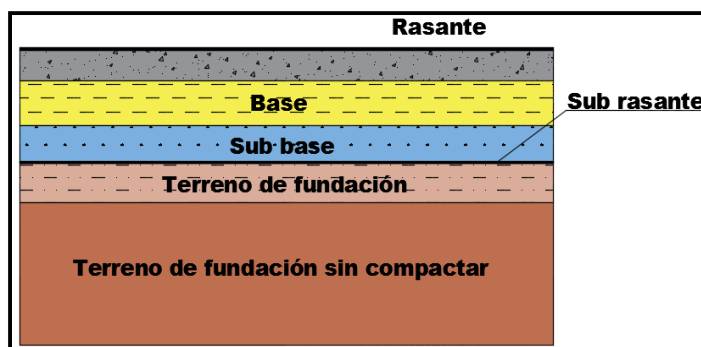
En cambio, los pavimentos flexibles tienen menor rigidez, por eso se deforma más que el rígido y se producen tensiones mayores en la subrasante (AASHTO, 1993).

Figura 4: Distribución típica de la estructura del Pavimento

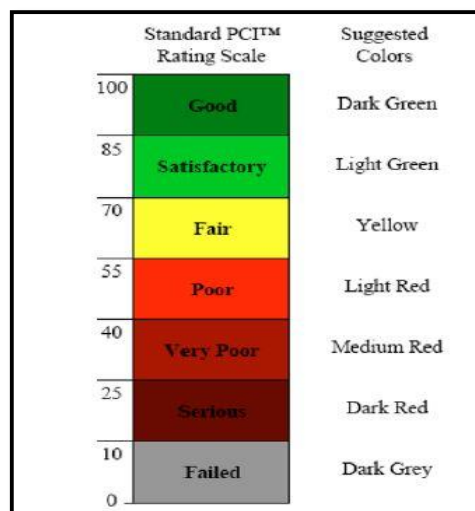
El Índice de Condición de Pavimento (PCI), es un grado numérico de la condición del pavimento. Varía desde cero (0), para un pavimento fallado o en mal estado, hasta cien (100) para un pavimento en perfecto estado. Cada rango del PCI tiene su correspondiente descripción cualitativa de la condición del pavimento (Rodríguez, 2009).

Figura 5: Índice de Condición del Pavimento (PCI) y Escala de Graduación.

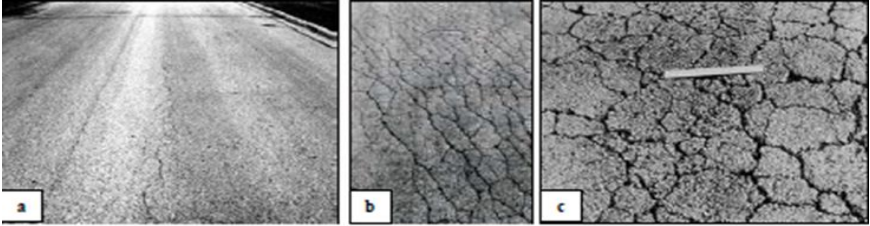
| Tipo de falla | Estructural -Piel de cocodrilo | |
| Descripción | Las grietas de fatiga o piel de cocodrilo son una serie de grietas interconectadas cuyo origen es la falla por fatiga de la capa de rodadura asfáltica bajo acción repetida de las cargas de tránsito. El agrietamiento se inicia en el fondo de la capa asfáltica (o base estabilizada) donde los esfuerzos y deformaciones unitarias de tensión son mayores bajo la carga de una rueda. Inicialmente, las grietas se propagan a la superficie como una serie de grietas longitudinales paralelas. Después de repetidas cargas de tránsito, las grietas se conectan formando polígonos con ángulos agudos que desarrollan un patrón que se asemeja a una malla de gallinero o a la piel de cocodrilo. | |
| Evaluación | <p>Bajo: Grietas finas capilares y longitudinales que se desarrollan de forma paralela con unas pocas o ninguna interconectadas. Las grietas no están descascaradas, es decir, no presentan rotura del material a lo largo de los lados de la grieta. (a)</p> <p>Medio: Desarrollo posterior de grietas piel de cocodrilo del nivel L, en un patrón o red de grietas que pueden estar ligeramente descascaradas. (b)</p> <p>Alto: Red o patrón de grietas que ha evolucionado de tal forma que las piezas o pedazos están bien definidos y descascarados los bordes. Algunos pedazos pueden moverse bajo el tránsito. (c)</p> | |

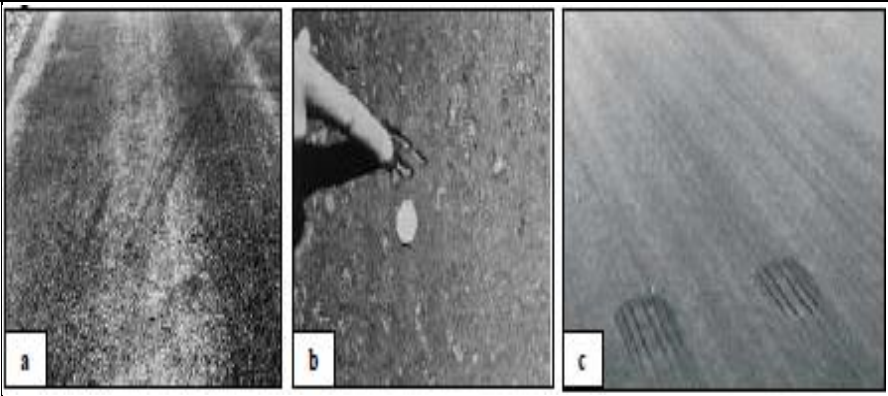
| Tipo de falla | Superficial - Exudación | |
| Descripción | <p>La exudación es una película de material bituminoso en la superficie del pavimento, la cual forma una superficie brillante, cristalina y reflectora que usualmente llega a ser pegajosa. La exudación es originada por exceso de asfalto en la mezcla, exceso de aplicación de un sellante asfáltico o un bajo contenido de vacíos de aire. Ocurre cuando el asfalto llena los vacíos de la mezcla en medio de altas temperaturas ambientales y entonces se expande en la superficie del pavimento. Debido a que el proceso de exudación no es reversible durante el tiempo frío, el asfalto se acumulará en la superficie.</p> | |
| Evaluación | <p>Bajo: La exudación ha ocurrido solamente en un grado muy ligero y es detectable únicamente durante unos pocos días del año. El asfalto no se pega a los zapatos o a los vehículos.(a)</p> | |

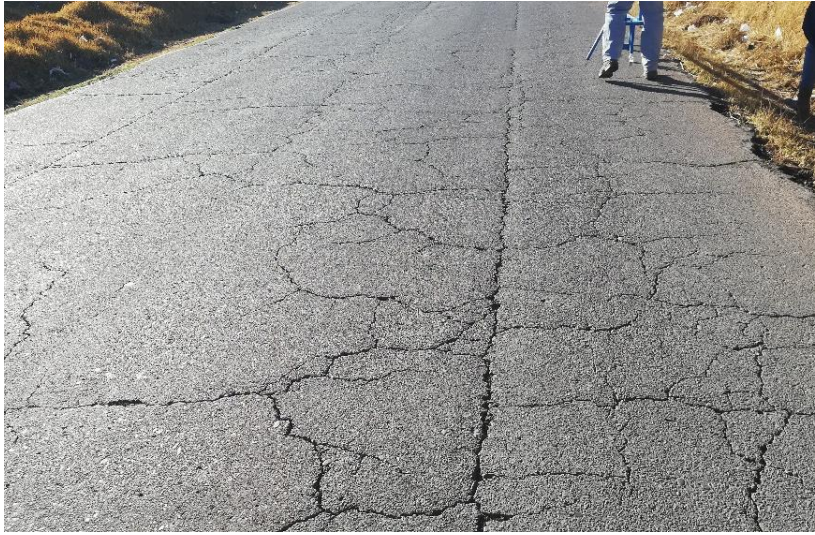
| Tipo de falla: | Estructural - Fisuras en bloque | |
| Descripción | <p>Las fisuras en bloque son grietas interconectadas que dividen el pavimento en pedazos aproximadamente rectangulares. Los bloques pueden variar en tamaño de 0.30 m x 0.3 m a 3.0 m x 3.0 m. Las fisuras en bloque se originan principalmente por la contracción del concreto asfáltico y los ciclos de temperatura diarios. Las fisuras en bloque no están asociadas a cargas e indican que el asfalto se ha endurecido significativamente. Normalmente ocurre sobre una gran porción del pavimento, pero algunas veces aparecerá únicamente en áreas sin tránsito. Este tipo de daño forma pedazos más pequeños, de muchos lados y con ángulos agudos.</p> | |
| Evaluación | Bajo: Bloques definidos por fisuras de baja severidad, como se define para grietas longitudinales y transversales. | |

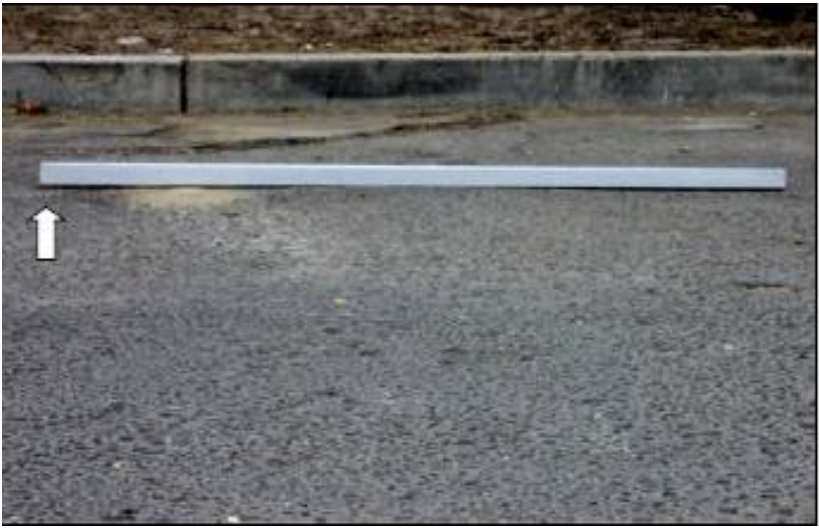
| Tipo de falla | Estructural - Abultamientos y hundimientos | |
| <p>Descripción</p> | <p>Los abultamientos son pequeños desplazamientos hacia arriba localizados en la superficie del pavimento. Se diferencian de los desplazamientos, pues estos últimos son causados por pavimentos inestables.</p> <p>Los hundimientos son desplazamientos hacia abajo, pequeños y abruptos, de la superficie del pavimento.</p> <p>Las distorsiones y desplazamientos que ocurren sobre grandes áreas del pavimento, causando grandes o largas depresiones en el mismo, se llaman “ondulaciones” (hinchamiento: swelling).</p> | |
| <p>Evaluación</p> | <p>Los abultamientos o hundimientos originan una calidad de tránsito de baja severidad.</p> | |

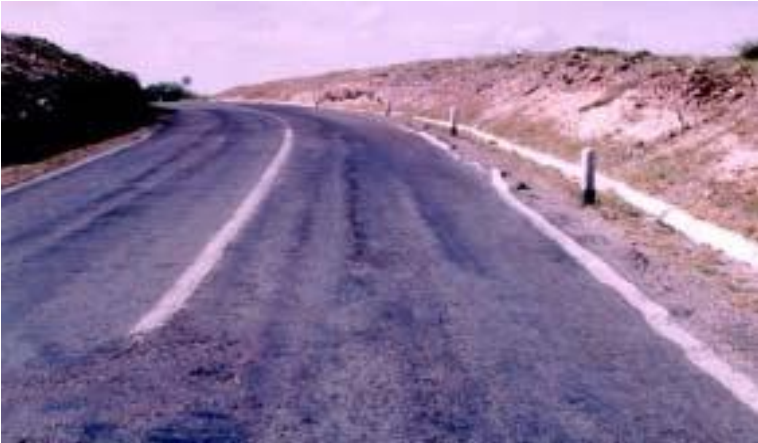
| Tipo de falla: | Estructural - Corrugación | |
| Descripción | La <i>corrugación</i> (también llamada “lavadero”) es una serie de cimas y depresiones muy próximas que ocurren a intervalos bastante regulares, usualmente a menos de 3.0 m. Las cimas son perpendiculares a la dirección del tránsito. Este tipo de daño es usualmente causado por la acción del tránsito combinada con una carpeta o una base inestables. Si los <i>abultamientos</i> ocurren en una serie con menos de 3.0 m de separación entre ellos, cualquiera sea la causa, el daño se denomina <i>corrugación</i> . | |
| Evaluación | Bajo: Corrugaciones producen una calidad de tránsito de baja severidad | |

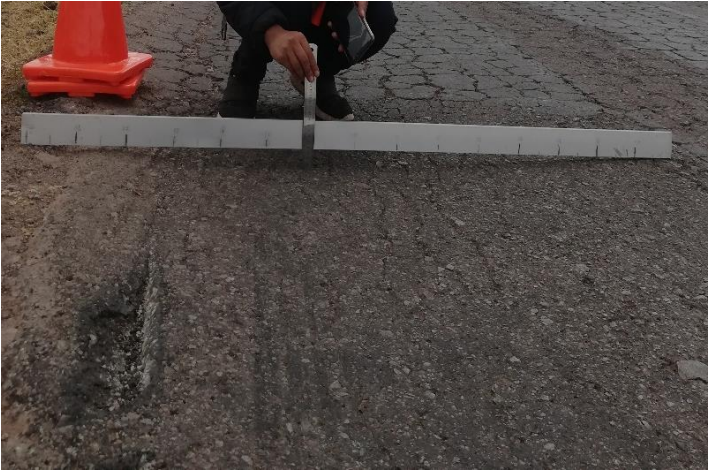
| Tipo de falla | Estructural - Depresión | |
| <p>Descripción</p> | <p>Son áreas localizadas de la superficie del pavimento con niveles ligeramente más bajos que el pavimento a su alrededor. En múltiples ocasiones, las <i>depresiones</i> suaves sólo son visibles después de la lluvia, cuando el agua almacenada forma un “baño de pájaros” (bird bath). En el pavimento seco las <i>depresiones</i> pueden ubicarse gracias a las manchas causadas por el agua almacenada. Las <i>depresiones</i> son formadas por el asentamiento de la subrasante o por una construcción incorrecta. Originan alguna rugosidad y cuando son suficientemente profundas o están llenas de agua pueden causar hidroplaneo.</p> | |
| <p>Evaluación</p> | <p>Bajo : 13.0 a 25.0 mm. Medio: 25.0 a 51.0 mm. Alto: Más de 51.0 mm.</p> | |

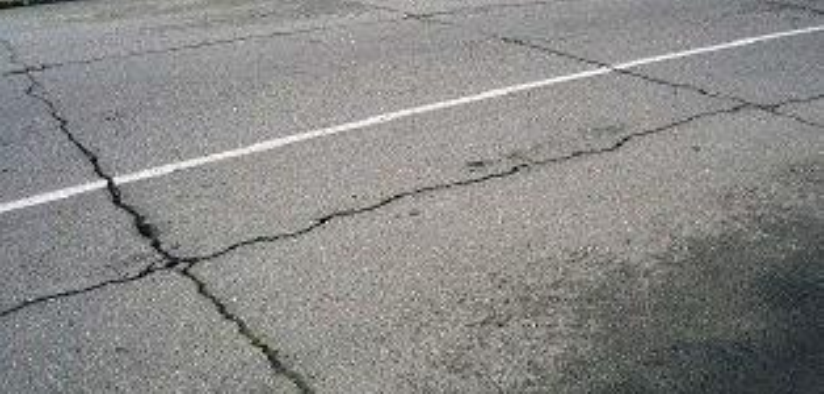
| Tipo de falla | Superficial - Fisura de reflexión de junta | |
| Descripción | Este daño ocurre solamente en pavimentos con superficie asfáltica construidos sobre una losa de concreto de cemento Pórtland. Estas fisuras son causadas principalmente por el movimiento de la losa de concreto de cemento Pórtland, inducido por temperatura o humedad, bajo la superficie de concreto asfáltico. Si el pavimento está fragmentado a lo largo de la fisura, se dice que aquella está descascarada | |
| Evaluación | Bajo: 1. Grieta sin relleno de ancho menor que 10.0 mm, o 2. Grieta rellena de cualquier ancho (con condición satisfactoria del material llenante). | |

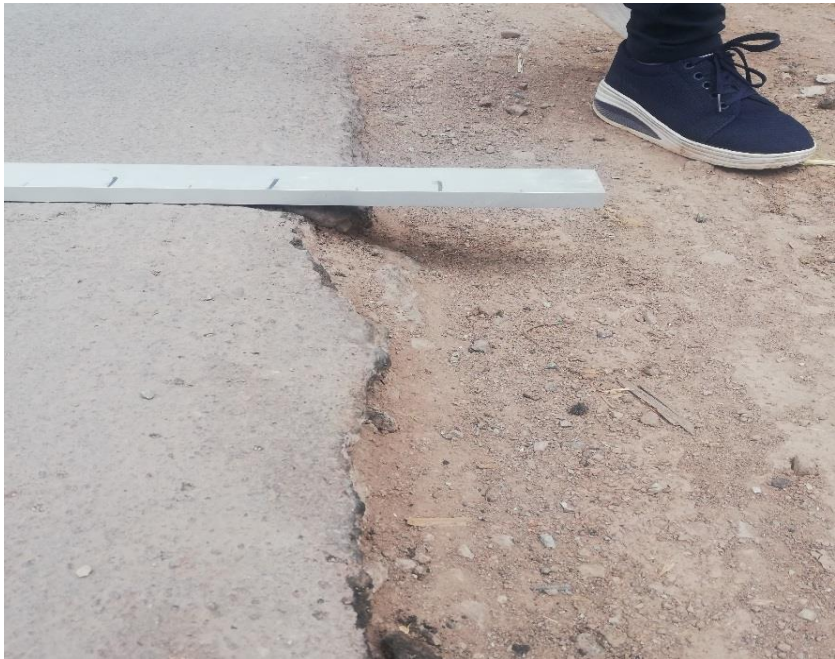
| Tipo de falla | Superficial - Desnivel carril - berma | |
| Descripción | El <i>desnivel carril / berma</i> es una diferencia de niveles entre el borde del pavimento y la berma. Este daño se debe a la erosión de la berma, el asentamiento berma o la colocación de sobrecarpetas en la calzada sin ajustar el nivel de la berma. | |
| Evaluación | Bajo: La diferencia en elevación entre el borde del pavimento y la berma está entre 25.0 y 51.0 mm. | |

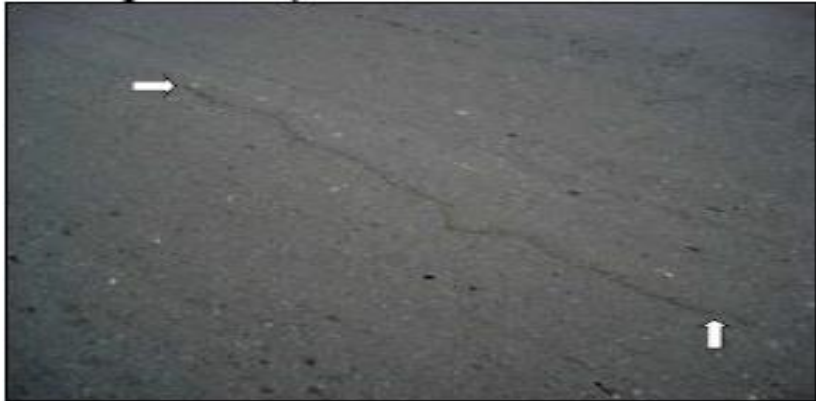
| Tipo de falla | Estructural - Fisuras longitudinales y transversales | |
| Descripción | Las fisuras longitudinales son grietas paralelas al eje de la vía o a la línea direccional en la que fue construida. Las fisuras transversales, en cambio, son perpendiculares al eje del pavimento o a la dirección de construcción. | |
| Evaluación | Bajo: 1. Grieta sin relleno de ancho menor que 10.0 mm 2. Grieta rellena de cualquier ancho (con condición satisfactoria del material llenante). | |

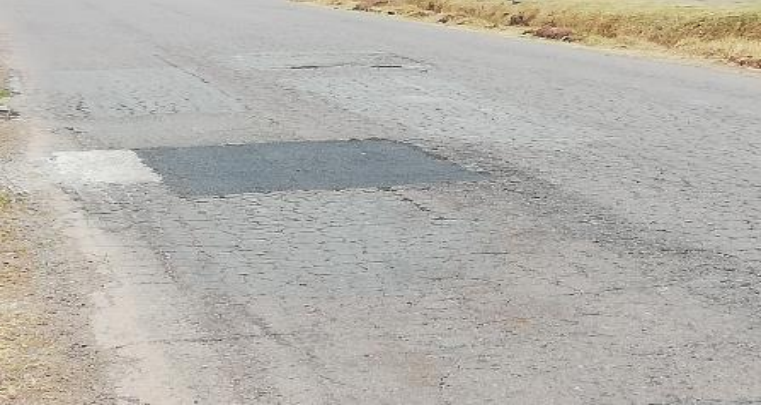
| Tipo de falla | Superficial - Parches y parches de cortes utilitarios | |
| Descripción | Un parche es un área de pavimento la cual ha sido remplazada con material nuevo para reparar el pavimento existente. Un parche se considera un defecto no importa que tan bien se comporte (usualmente, un área parchada o el área adyacente no se comportan tan bien como la sección original de pavimento). Por lo general se encuentra alguna rugosidad está asociada con este daño. | |
| Evaluación | Bajo: El parche está en buena condición y es satisfactorio. La calidad del tránsito se califica como de baja severidad o mejor. | |

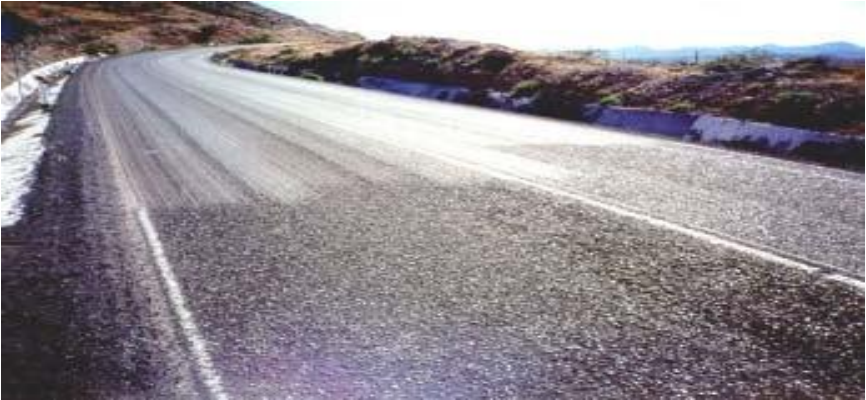
| Tipo de falla | Superficial - Agregado pulido | |
| Descripción | Este daño es causado por la repetición de cargas de tránsito. Cuando el agregado en la superficie se vuelve suave al tacto, la adherencia con las llantas del vehículo se reduce considerablemente. Cuando la porción de agregado que está sobre la superficie es pequeña, la textura del pavimento no contribuye de manera significativa a reducir la velocidad del vehículo. El <i>pulimento de agregados</i> debe contarse cuando un examen revela que el agregado que se extiende sobre la superficie es degradable y que la superficie del mismo es suave al tacto. Este tipo de daño se indica cuando el valor de un ensayo de resistencia al deslizamiento es bajo o ha caído significativamente desde una evaluación previa. | |
| Evaluación | No se define ningún nivel de severidad. Sin embargo, el grado de pulimento deberá ser significativo antes de ser incluido en una evaluación de la condición y contabilizado como defecto. | |

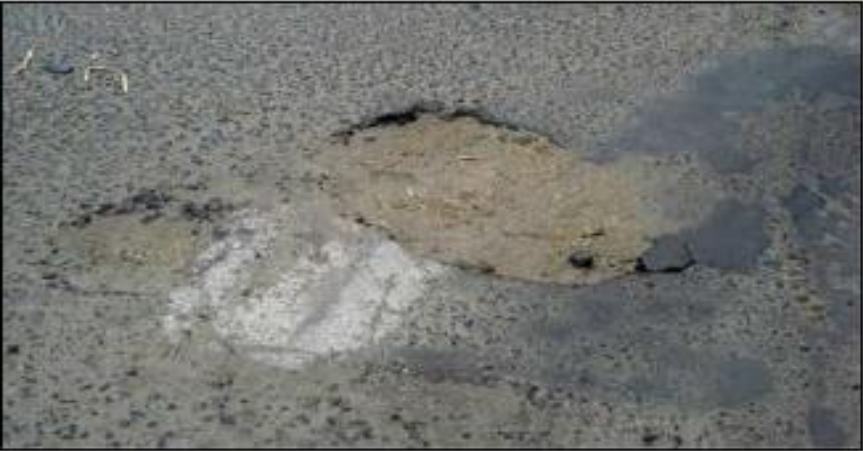
Tabla 14:
Falla de baches

| Tipo de falla | Estructural - Baches | | | | | | | | | | | | | | | | | | | | |
|--|--|--|---|---|--|--|---|---|---|---|---|---|---|---|---|---|---|---|---|---|---|
| Descripción | <p>Los huecos son depresiones pequeñas en la superficie del pavimento, usualmente con diámetros menores que 0.90 m y con forma de tazón. Por lo general presentan bordes aguzados y lados verticales en cercanías de la zona superior. Los huecos se producen cuando el tráfico arranca pequeños pedazos de la superficie del pavimento. La desintegración del pavimento progresa debido a mezclas pobres en la superficie, puntos débiles de la base o la subrasante, o porque se ha alcanzado una condición de piel de cocodrilo de severidad alta. Con frecuencia los huecos son daños asociados a la condición de la estructura y no deben confundirse con desprendimiento o meteorización. Cuando los huecos son producidos por piel de cocodrilo de alta severidad deben registrarse como huecos, no como meteorización.</p> | | | | | | | | | | | | | | | | | | | | |
| Imagen o aspecto superficial |

| | | | | | | | | | | | | | | | | | | | |
| Unidad de medida | <p>Los baches se miden contando aquellos que sean de severidades baja, media y alta, y registrándolos separadamente.</p> | | | | | | | | | | | | | | | | | | | | |
| Evaluación | <p>Los niveles de severidad para los huecos de diámetro menor que 762 mm están basados en la profundidad y el diámetro de los mismos, de acuerdo con el siguiente cuadro</p>

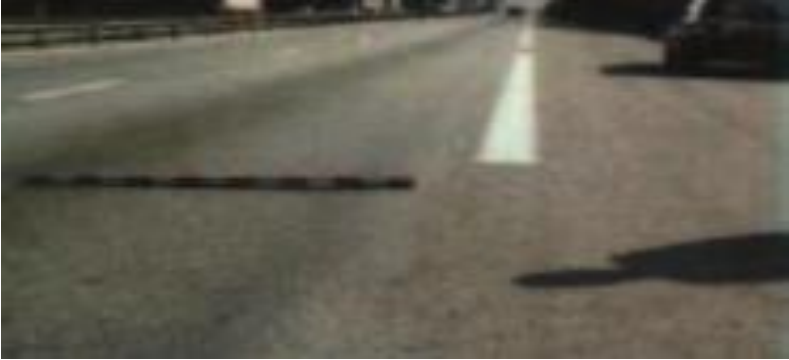
Tabla 15:
Falla de ahuellamiento

| Tipo de falla | Estructural - Ahuellamiento | |
|--|--|--|
| Descripción | El ahuellamiento es una depresión en la superficie de las huellas de las ruedas. Puede presentarse el levantamiento del pavimento a lo largo de los lados del ahuellamiento, pero, en muchos casos, éste sólo es visible después de la lluvia, cuando las huellas estén llenas de agua. El ahuellamiento se deriva de una deformación permanente en cualquiera de las capas del pavimento o la subrasante, usualmente producida por consolidación o movimiento lateral de los materiales debidos a la carga del tránsito. Un ahuellamiento importante puede conducir a una falla estructural considerable del pavimento. | |
| Unidad de medida | El ahuellamiento se mide en metros cuadrados de área afectada y su severidad está definida por la profundidad media de la huella. La profundidad media del ahuellamiento se calcula colocando una regla perpendicular a la dirección del mismo, midiendo su profundidad, y usando las medidas tomadas a lo largo de aquel para calcular su profundidad media. | |
| Evaluación | Bajo: Profundidad media del ahuellamiento de 6.0 a 13.0 mm. | |

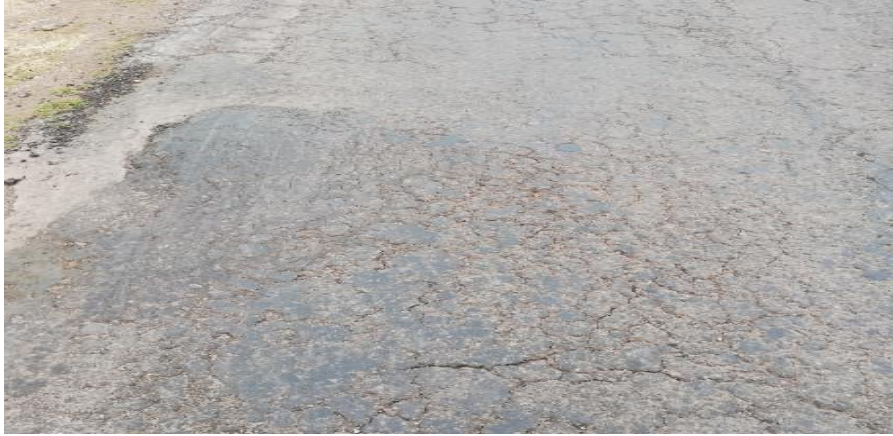
Tabla 16:
Falla de desplazamiento

| Tipo de falla | Estructural - Desplazamiento | |
|---|---|---|
| <p>Descripción</p> | <p>El desplazamiento es un corrimiento longitudinal y permanente de un área localizada de la superficie del pavimento producido por las cargas del tránsito. Cuando el tránsito empuja contra el pavimento, produce una onda corta y abrupta en la superficie. Los desplazamientos también ocurren cuando pavimentos de concreto asfáltico confinan pavimentos de concreto de cemento Pórtland. La longitud de los pavimentos de concreto de cemento Pórtland se incrementa causando el desplazamiento.</p> | |
| <p>Unidad de medida</p> | <p>Los desplazamientos se miden en metros cuadrados de área afectada. Los desplazamientos que ocurren en parches se consideran para el inventario de daños como parches, no como un daño separado.</p> | |
| <p>Evaluación</p> | <p>Bajo: El desplazamiento causa calidad de tránsito de baja severidad. Medio: El desplazamiento causa calidad de tránsito de severidad media Alto: El desplazamiento causa calidad de tránsito de alta severidad.</p> | |

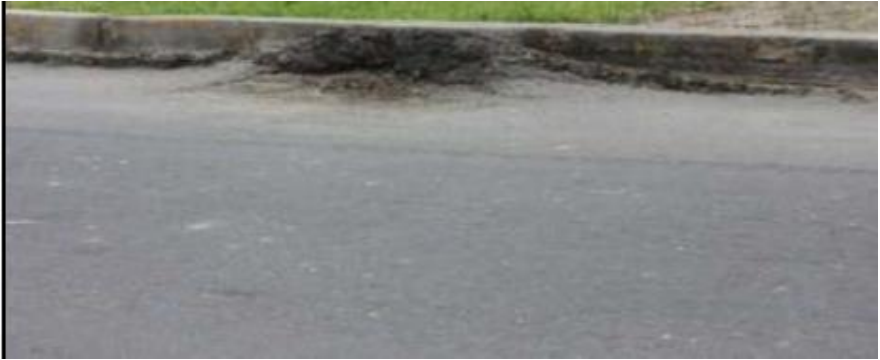
Tabla 18:
Falla de hinchamiento

| Tipo de falla | Estructural - Hinchamiento | |
|--|---|---|
| Descripción | El hinchamiento se caracteriza por un pandeo hacia arriba de la superficie del pavimento – una onda larga y gradual con una longitud mayor que 3.0 m. El hinchamiento puede estar acompañado de agrietamiento superficial. Usualmente, este daño es causado por el congelamiento en la subrasante o por suelos potencialmente expansivos. | |
| Unidad de medida | El hinchamiento se mide en metros cuadrados de área afectada. | |
| Evaluación | Bajo: El hinchamiento causa calidad de tránsito de baja severidad. El hinchamiento de baja severidad no es siempre fácil de ver, pero puede ser detectado conduciendo en el límite de velocidad sobre la sección de pavimento. Si existe un hinchamiento se producirá un movimiento hacia arriba. | |

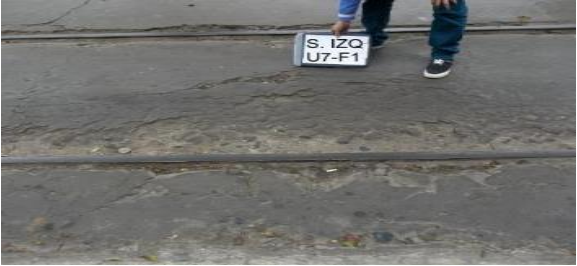
Tabla 20:
Falla de cruce de vía férrea

| Tipo de falla | Superficial - Cruce de vía férrea | |
|---|---|--|
| Descripción | Los defectos asociados al <i>cruce de vía férrea</i> son <i>depressiones</i> o <i>abultamientos</i> alrededor o entre los rieles. | |
| Unidad de medida | El área del cruce se mide en pies cuadrados (ó metros cuadrados) de área afectada. Si el cruce no afecta la <i>calidad de tránsito</i> , entonces no debe registrarse. Cualquier <i>abultamiento</i> considerable causado por los rieles debe registrarse como parte del cruce. | |
| Evaluación | Bajo: El cruce de vía férrea produce calidad de tránsito de baja severidad. | |
