3.6.6.1.7. Análisis del año 2018 con el HSM

a) Factores de Modificación de Accidentes (FMA) para el año 2018

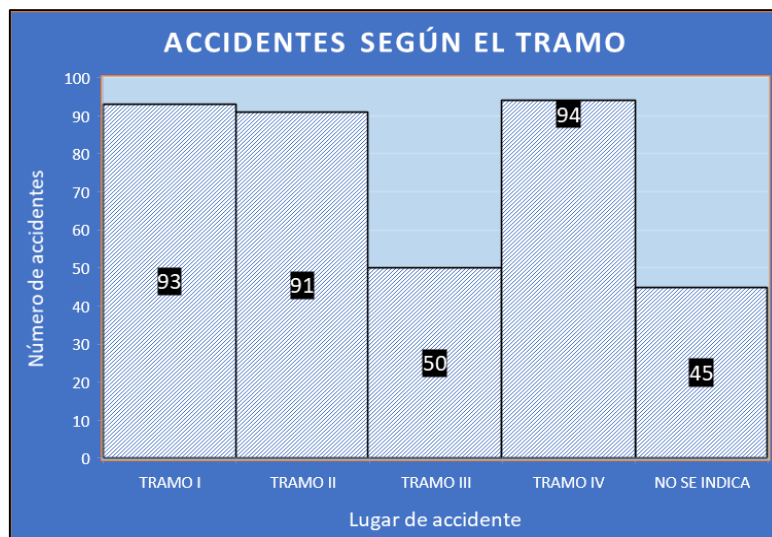
Figura 103: Número de accidentes según su el tramo suscitado
Fuente: PNP (Comisaria de Ancahuasi – Limatambo)

A continuación, se muestra en la Figura 103 el número de accidentes de tránsito que se tiene en total según tramos divididos. Tramo I: Pr. (889+420 hasta Pr. 895+016), tramo II (895+016.3 hasta 909+064.9), el tramo III (Pr.909+064.9 hasta Pr. 916+988.3), Tramo IV (Pr. 916+988.3 hasta Pr.924+000).

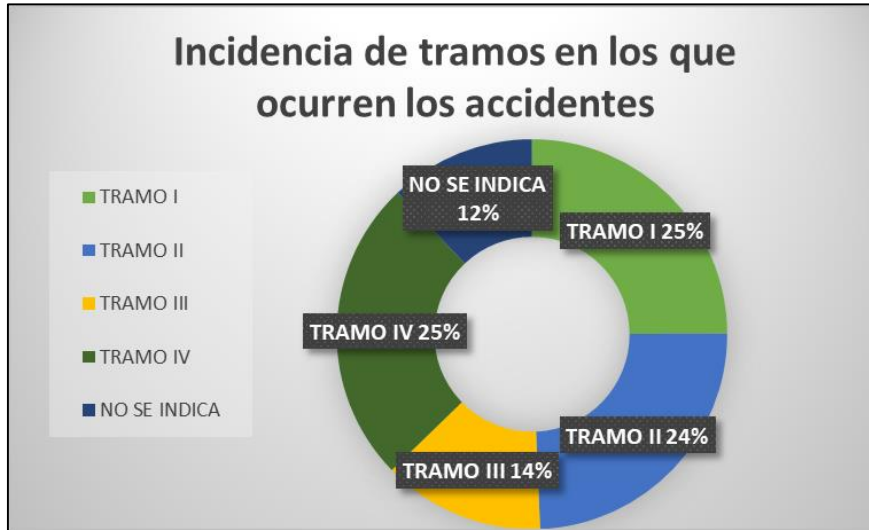
Figura 104: Gráfica sobre ubicación de los accidentes en el tramo estudiado
Fuente: PNP (Comisaría de Ancahuasi – Limatambo)

De mejor manera se puede observar a continuación la incidencia de los accidentes en los tramos analizados: Tramo I (Pr. 889+420 hasta Pr. 895+016) y IV (Pr. 916+988.3 hasta Pr.924+000) con 25% cada uno, el tramo III (Pr.909+064.9 hasta Pr. 916+988.3)) con 14% y el tramo II (895+016.3 hasta 909+064.9) con 24%. En el 12% restante no se indica el km o sector en el que se suscitó el accidente (*Obsérvese figura 104*).

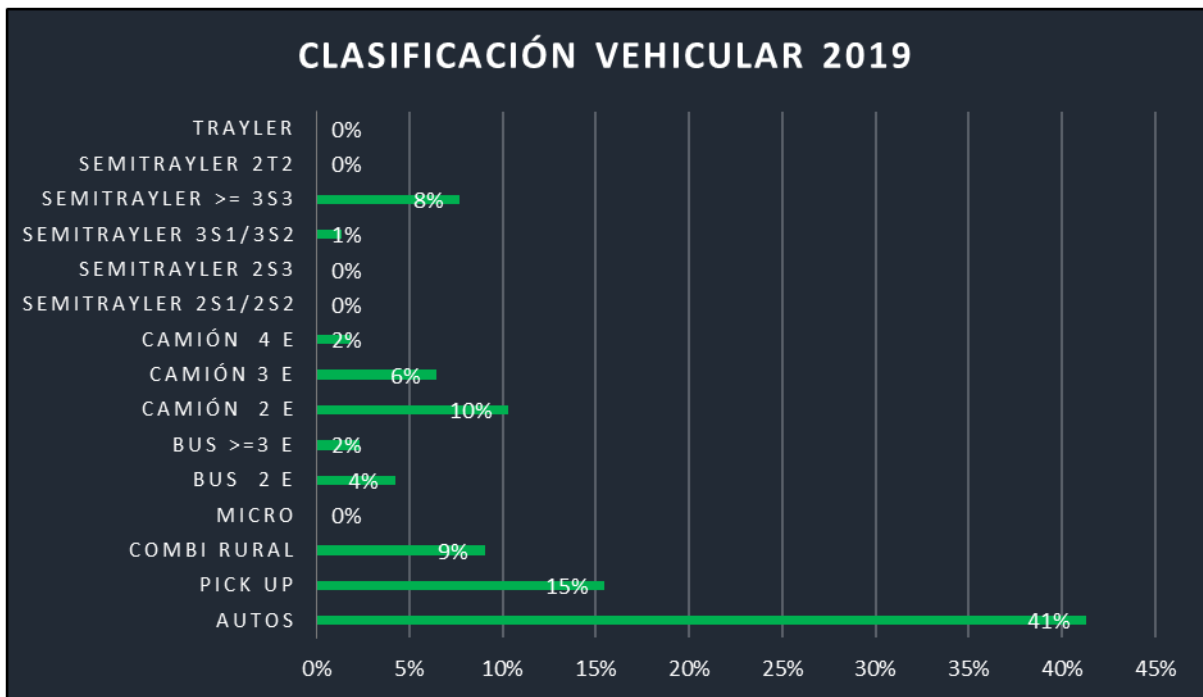
Figura 107: Clasificación vehicular 2019

De la figura 107 se infiere que dentro vehículos ligeros se tienen los autos que representan el 41% del volumen total, durante el aforo realizado en campo se observa que una gran parte de autos ofrecen el servicio de taxi, servicio interprovincial dado que la zona de influencia de la vía existen paraderos que en su mayoría son informales y ofrecen este servicio. Los vehículos

Se logró satisfacer el objetivo general que señala: “Analizar la influencia de las características geométricas, dispositivos de control, intensidad de tránsito, en la accidentabilidad de la carretera nacional PE-3S tramo Ancahuasi – Limatambo según la metodología de Inspección de Seguridad Vial y la metodología HSM 2010” demostrando la hipótesis general que indica: “Las características geométricas, dispositivos de control, intensidad de tránsito, influyen en la alta accidentabilidad de la carretera nacional PE-3S tramo Ancahuasi – Limatambo según la metodología de Inspección de Seguridad Vial y la metodología HSM 2010”, para su análisis se examinó los resultados del ítem 3.6. Y del capítulo IV, en la tabla 159 sobre en la Inspección de Seguridad Vial y la figura 98 y 109 sobre el HSM que exponen los segmentos y/o tramos en los que existen deficiencias en el diseño geométrico de la vía y carencia de dispositivos de control de tránsito es alta la accidentabilidad de la misma forma el crecimiento del IMDA está ligado a la considerable cantidad de accidentes de tránsito registrados en base a la clasificación vehicular de la Figura 107.

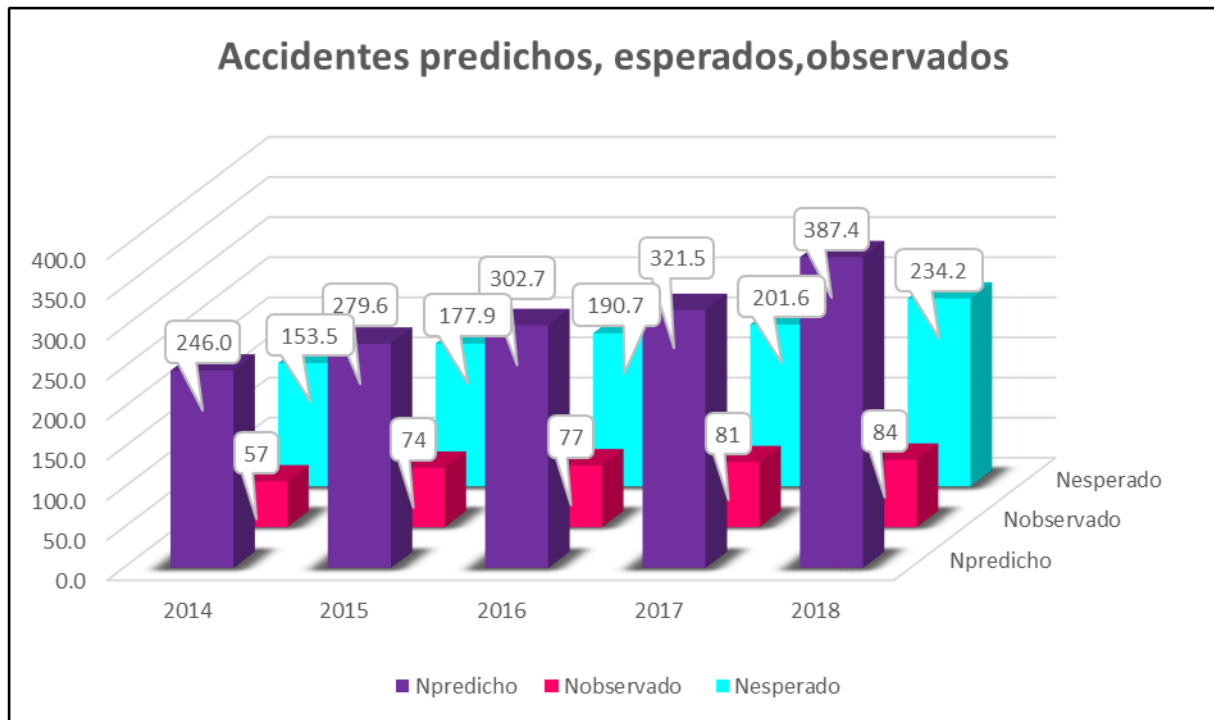
Figura 108: Accidentes predichos, esperados, observados

En la Figura 108 se observa de color morado los accidentes predichos ($N_{\text{predichos}}$) que junto a los accidentes observados ($N_{\text{observados}}$) que en la figura se representa de color rosado y los accidentes esperados ($N_{\text{esperados}}$) de color celeste se obtiene el factor de calibración para la vía con la aplicación del método de Bayes EB.
