UNIVERSIDAD ANDINA DEL CUSCO
FACULTAD DE INGENIERÍA Y ARQUITECTURA
ESCUELA PROFESIONAL DE INGENIERÍA CIVIL

*ANÁLISIS COMPARATIVO DE LA VARIABILIDAD DEL TIEMPO Y
COSTO ESTIMADO APLICANDO GESTION DE RIESGOS CON
RESPECTO AL EJECUTADO DE OBRAS DE MEJORAMIENTO DE
LA TRANSITABILIDAD VEHICULAR Y PEATONAL DE LA
MUNICIPALIDAD DISTRITAL DE SAN SEBASTIAN - CUSCO*

Para optar al Título Profesional de Ingeniero Civil

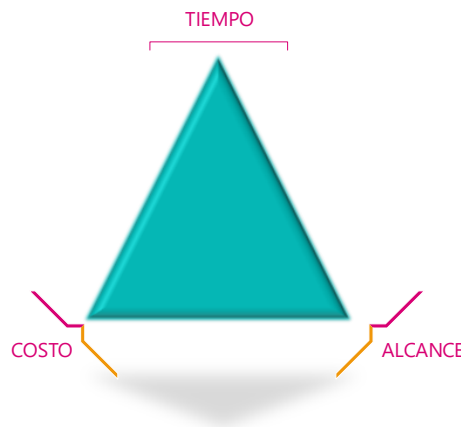
Figura N° 4: Triángulo del proyecto.
Fuente: Propia

Este triángulo, así formado, nos evidencia la relación de dependencia que existe entre los tres factores, es decir, si un lado cambia y queremos mantener la superficie de la figura, los otros dos también se modificarán. Por ejemplo: si se reduce el presupuesto del proyecto (Costo), es probable que necesitemos hacer algún ajuste en el producto que vamos a entregar o en las

actividades implicadas (Alcance) y esto redundará en alguna modificación de la programación (Tiempo).

Estas tres restricciones constituyen el denominado “Triángulo del Proyecto” y cada lado representa a uno de estos factores.

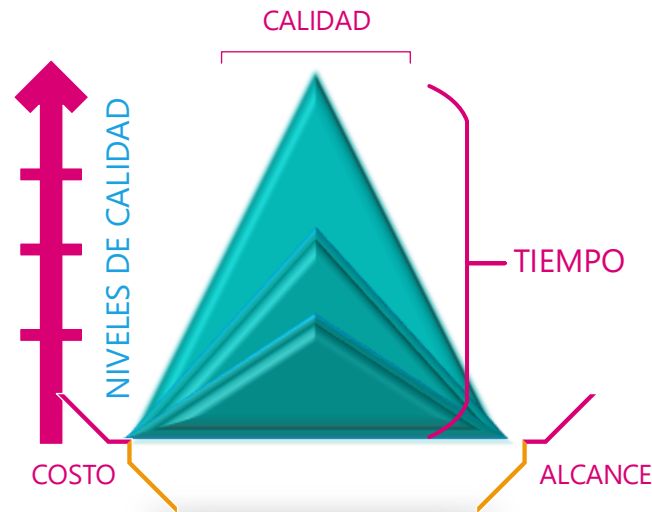
Adicionalmente a estos tres factores, aparece un cuarto elemento que es la calidad, que es la resultante del grado de cumplimiento de los otros tres factores, esto define el nivel de calidad.

Figura N° 5: Pirámide de la calidad.
Fuente: Propia

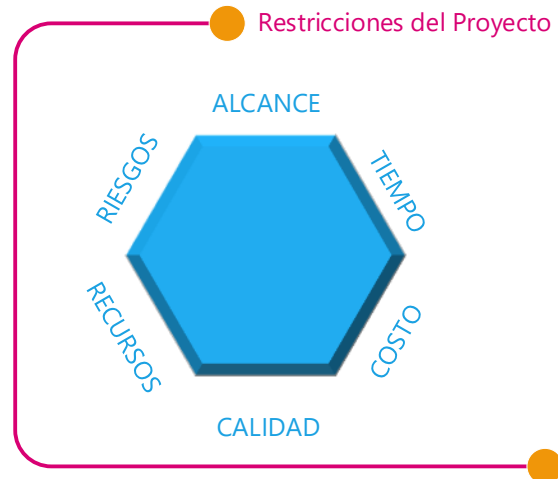
(Lledó, 2013, pág. 25) Hoy en día en la ecuación de restricciones del proyecto ya no hay sólo tres variables como en el pasado, sino que se incluyen las siguientes seis variables: alcance, tiempo, costo, calidad, recursos y riesgo.

Figura N° 6: Restricciones del proyecto.
Fuente: Propia

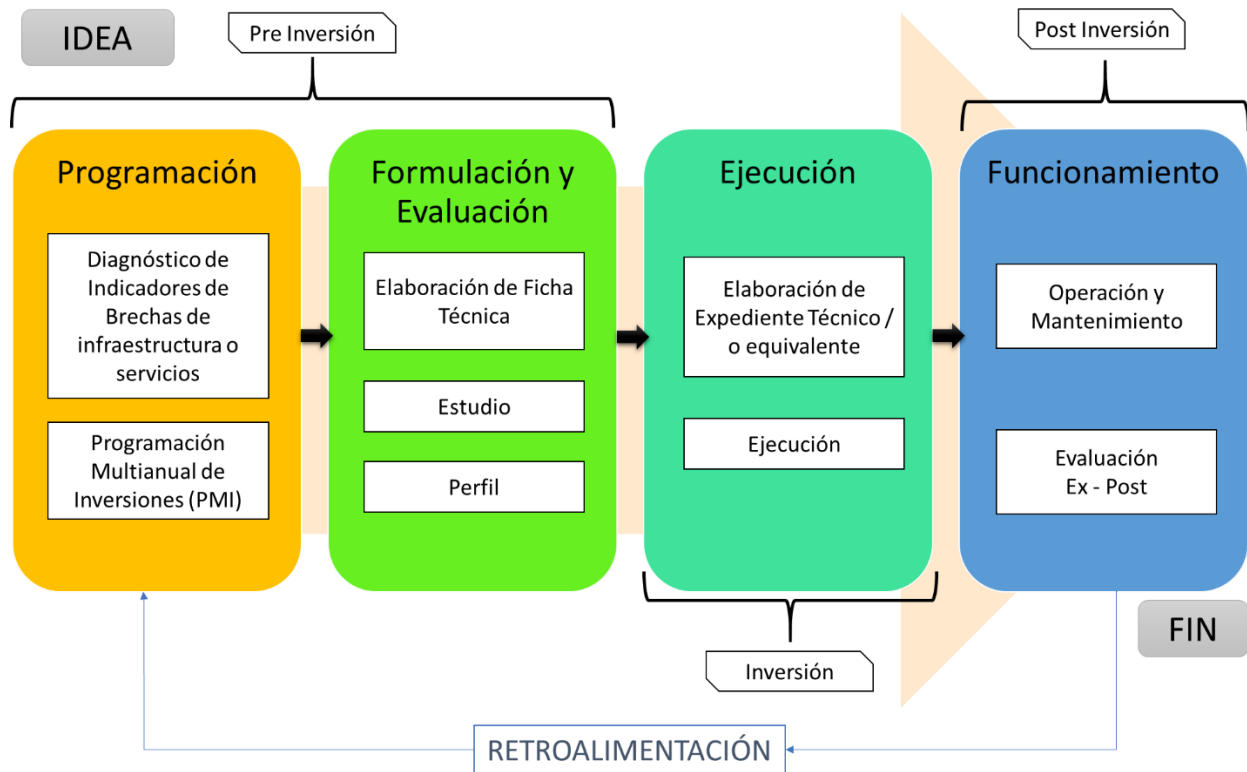
Figura N° 7: Ciclo de Inversión. Invierte.Pe

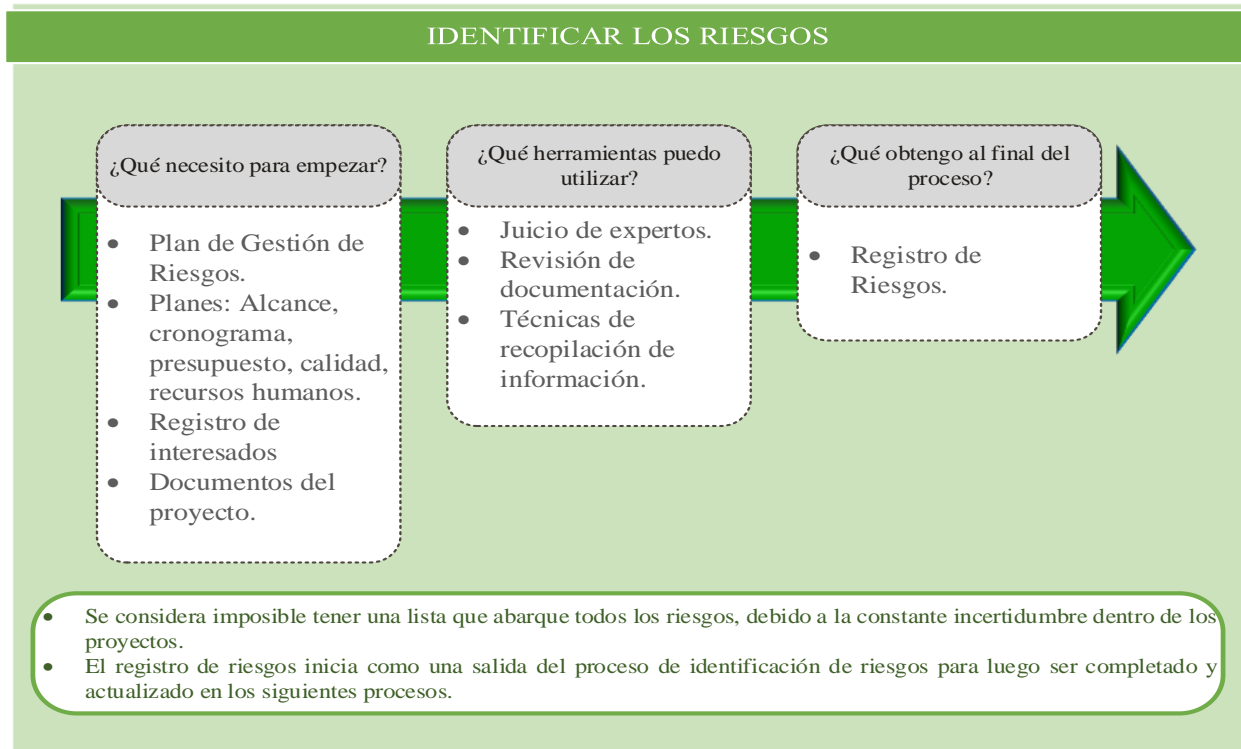
Figura N° 9: Identificar riesgos, entradas, herramientas y salidas.

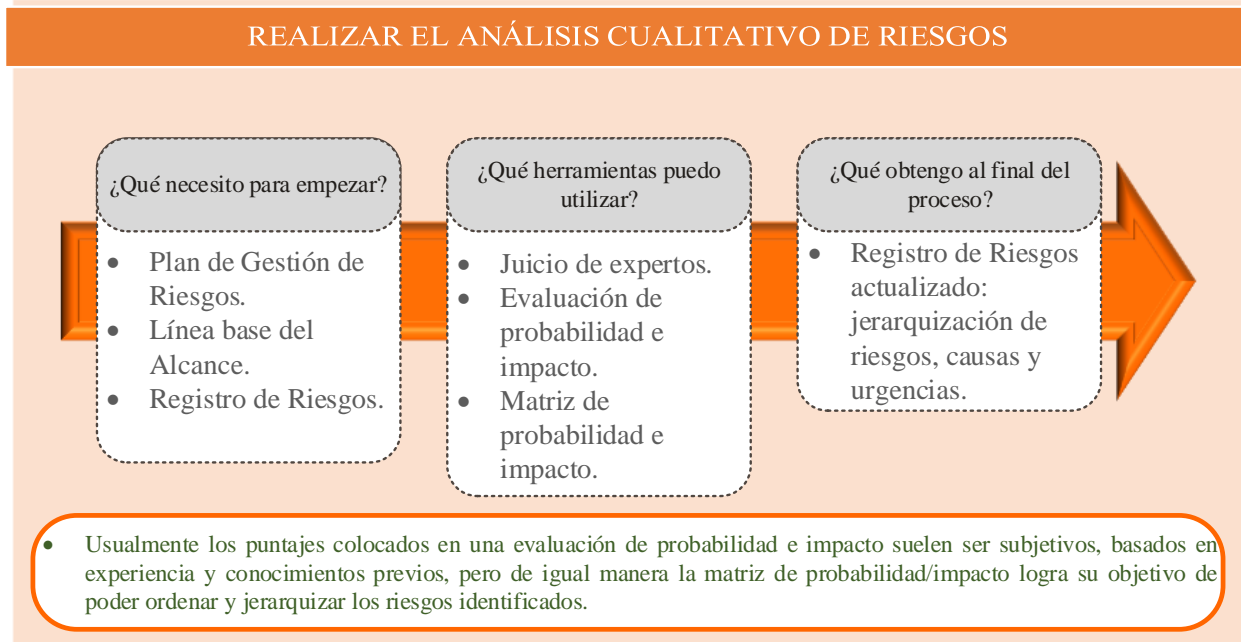
Realizar el Análisis Cualitativo de Riesgos es el proceso de evaluar el impacto y la probabilidad de ocurrencia de cada uno de los riesgos identificados anteriormente. En este proceso de jerarquizan los riesgos por importancia en sus impactos sobre los directos objetivos del proyecto y sus restricciones. (Lledó, 2013)

Figura N° 10: Análisis cualitativo de riesgos, entradas, herramientas y salidas.
Fuente: Guía PMBOK6°Edición

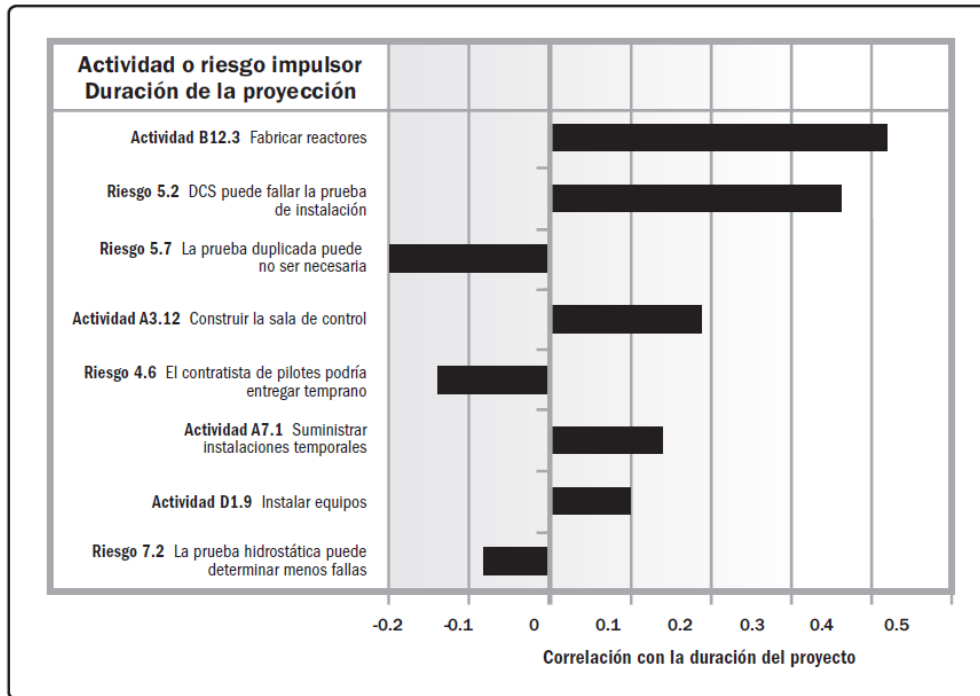
- **Análisis de sensibilidad,** El análisis de sensibilidad ayuda a determinar qué riesgos individuales del proyecto u otras fuentes de incertidumbre tienen el impacto con mayor potencial sobre los resultados del proyecto. Una visualización típica de un análisis de sensibilidad es el diagrama de tornado, que presenta el coeficiente de correlación calculado para cada elemento del modelo de análisis cuantitativo de riesgos que pueden influir en el resultado del proyecto. (Project Management Institute, 2013)

Figura N° 13: Ejemplo de diagrama de tornado.
Fuente: Guía PMBOK 6ª Edición

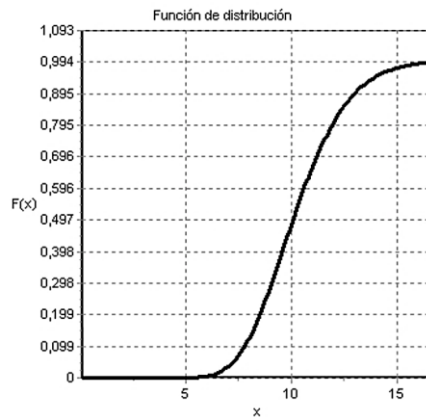
❖ **Distribución de probabilidad Log-Normal:** La variable obtenida de aplicar la función exponencial a otra que se distribuye de forma Normal, sigue una distribución log-normal con parámetros de escala (μ) y forma(σ); para resumir, si tomamos una variable que se distribuye normalmente y le aplicamos Logaritmo natural, entonces $\ln X$ sigue una distribución Log – Normal. (Epidat, 2014)

Figura N° 15: Ejemplo de función de distribución Log - Normal

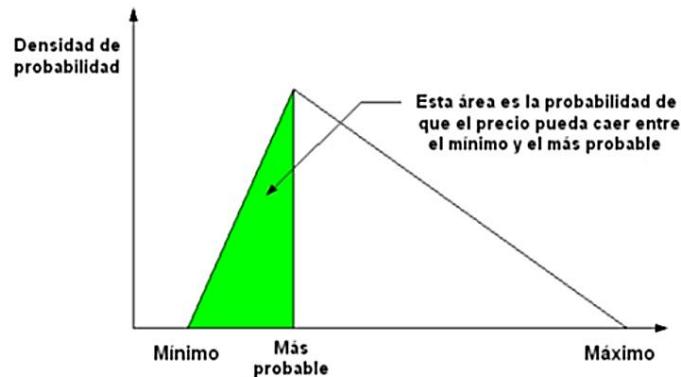
Figura N° 17: Función Triangular.
