### 3.5. Procedimiento de Recolección de datos

#### 3.5.1. Selección de intersecciones con conflicto en las vías arteriales para análisis vehicular

Se muestra los resultados de las intersecciones analizadas para la inspección de seguridad vial (ISV).

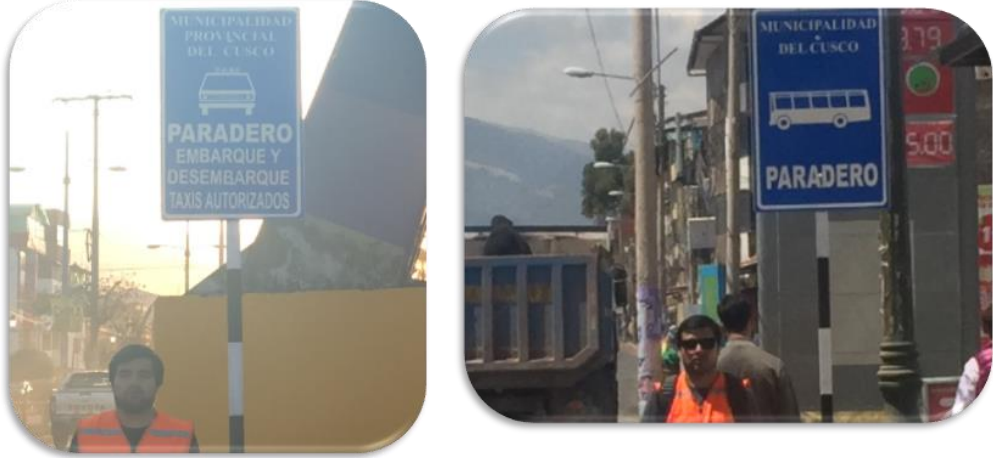
29	Entregan un mensaje claro y de relevancia la cual se pueda entender con una mirada breve?	SI	Si son muy claros.
FOTO

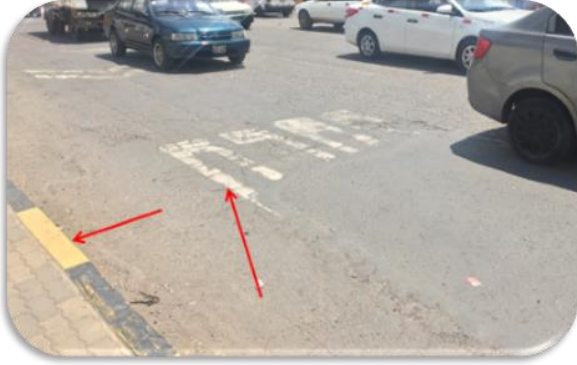
33	¿Son del color correcto las demarcaciones?	SI	Si, pero necesitan mantenimiento.
FOTO

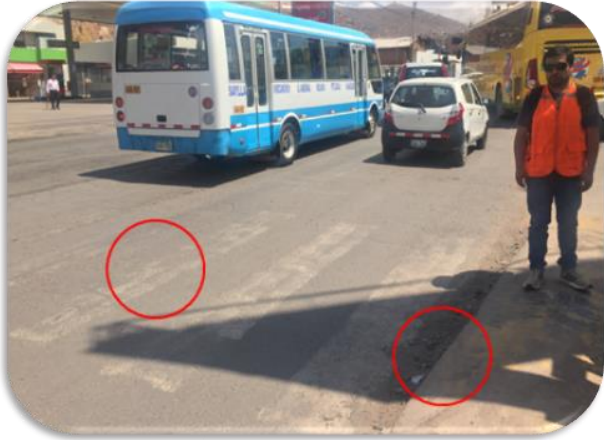
34	¿Es la demarcación longitudinal plana consistente y adecuada?	SI	Si es plana pero necesitan ser repintadas.
FOTO

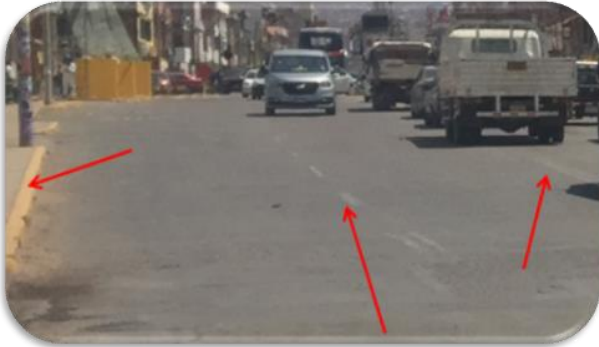
35	¿Son visibles de día las demarcaciones longitudinales? (Central, borde y de pista de la vía)	SI	Si son visibles las demarcaciones longitudinales pero con un alto nivel de desgaste.
FOTO

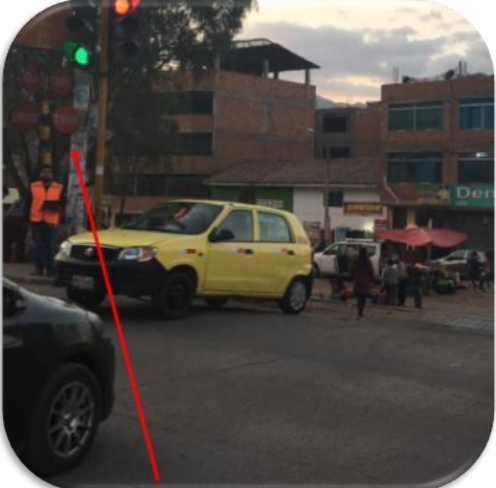
7	En las intersecciones, ¿es preciso señalar quién tiene la prioridad?	SI	Si porque hay un cruce de tren.
FOTO

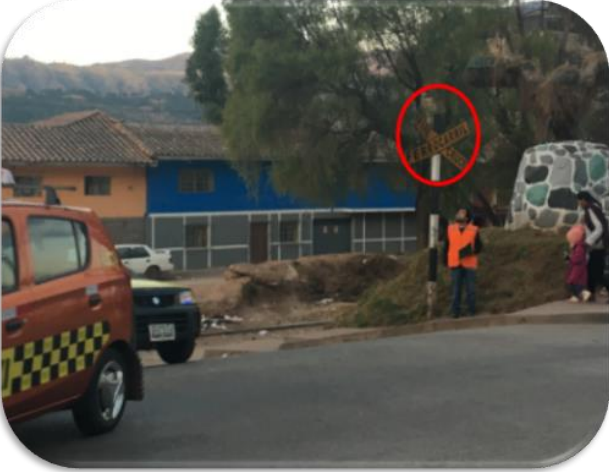
22	¿Son legibles de día a una distancia adecuada?	SI	No son legibles por falta de mantenimiento.
FOTO

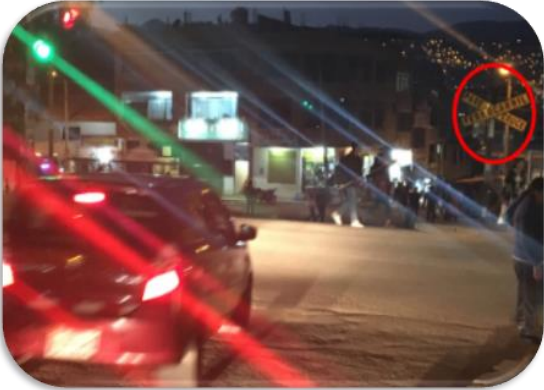
23	¿Son legibles de noche a una distancia adecuada?	SI	No son legibles por falta de mantenimiento.
FOTO

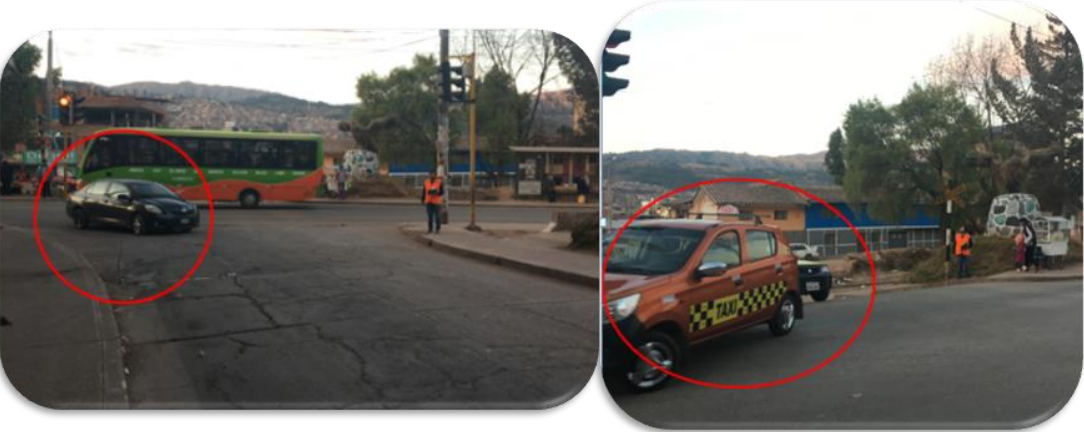
24	¿Todos los probables tipos de vehículos pueden realizar maniobras de viraje seguras?	SI	Si Cumple.
FOTO

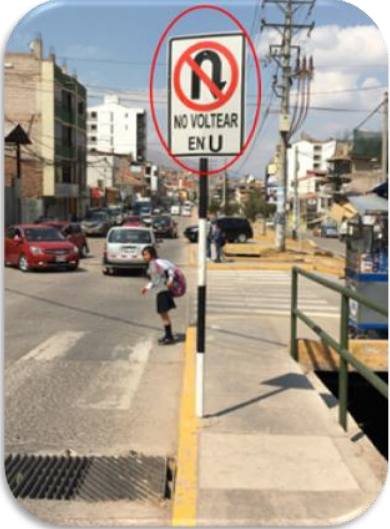
4	¿Existen señales verticales, son las necesarias?	SI	Si son necesarias para los peatones y para los vehiculos
FOTO

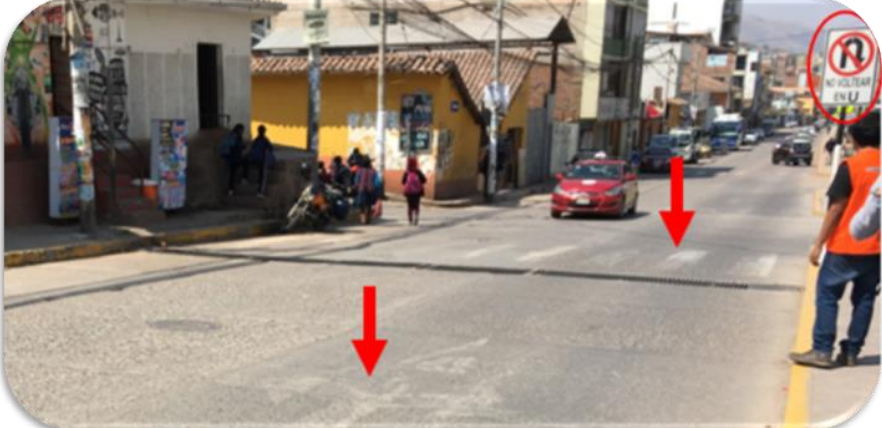
5	¿Existen concordancia entre las señales verticales y las señales horizontales?	SI	Si existe concordancia en este tipo de señales por que estan en un solo sentido
FOTO

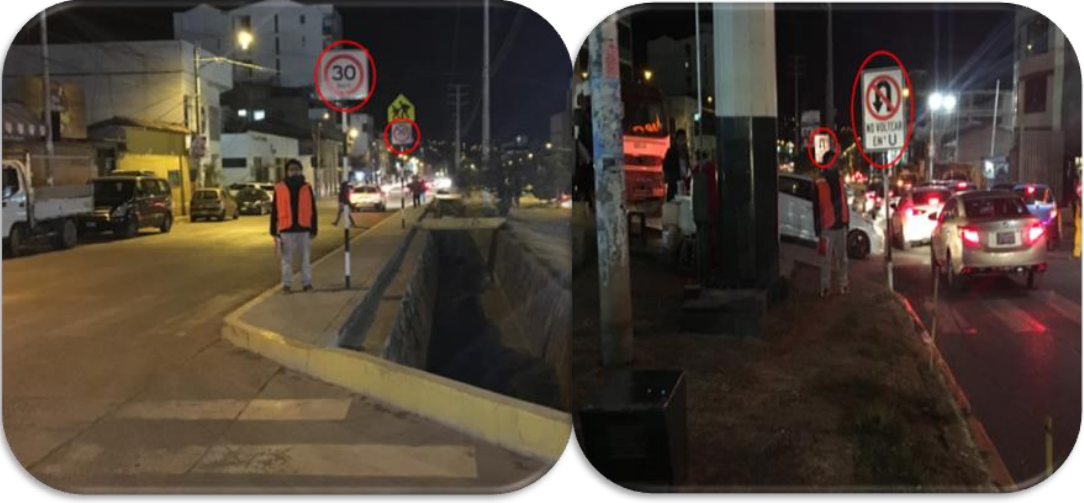
16	¿Son legibles de noche a una distancia adecuada ?	SI	Si son legibles a una distancia adecuada
FOTO

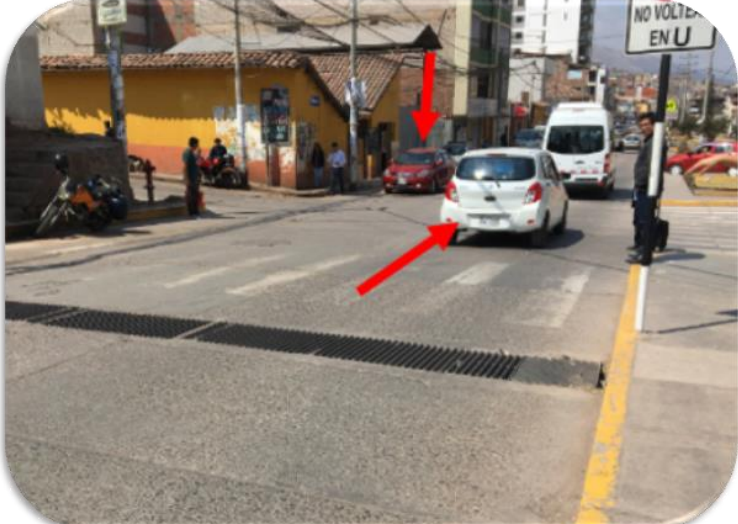
17	En las intersecciones, ¿es preciso señalar quién tiene la prioridad?	SI	Si es preciso señalar quien tiene la prioridad para asi no existan accidentes
FOTO

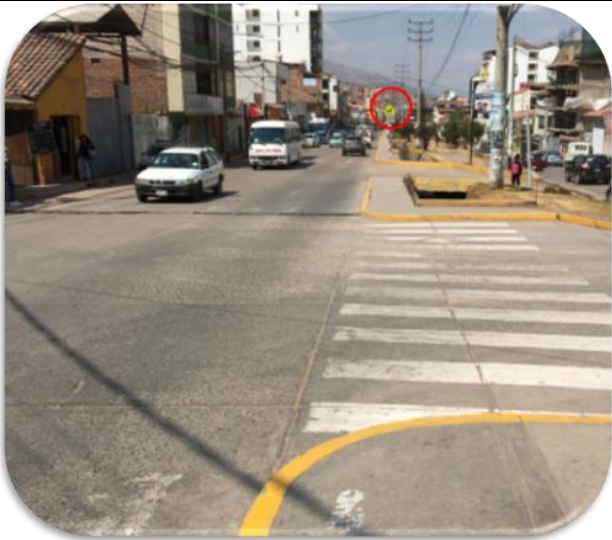
20	¿Son visibles de día a una distancia adecuada?	SI	Son visibles a una distancia adecuada
FOTO

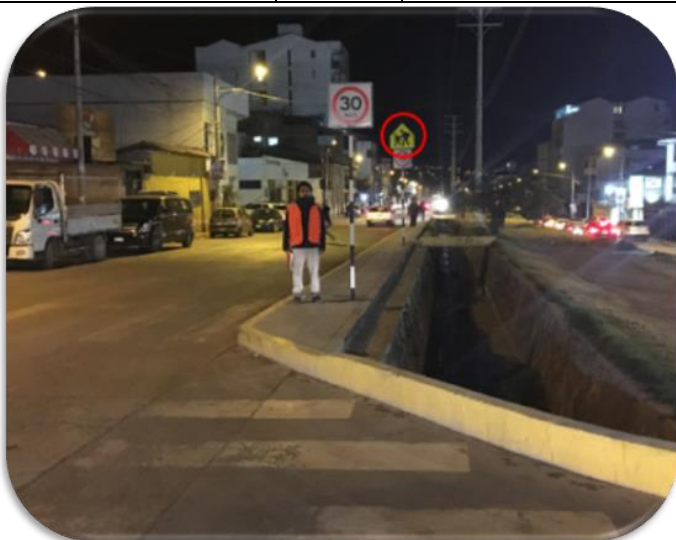
21	¿Son visibles de noche a una distancia adecuada?	SI	Son visibles a una distancia adecuada
FOTO

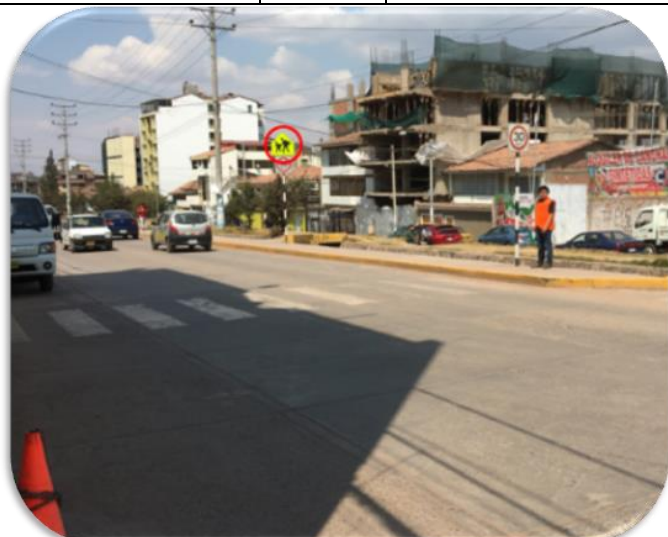
22	¿Son legibles de día a una distancia adecuada?	SI	Si son legibles de a una distancia adecuada
FOTO

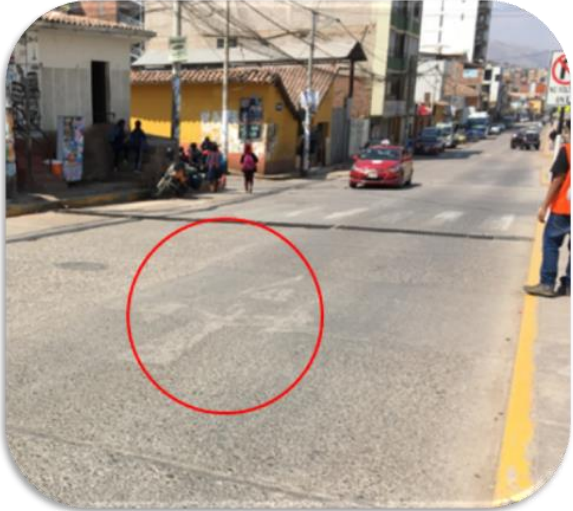
32	¿Es adecuado el contraste de la marca vial con el pavimento?	SI	Si tienen un contraste por el color del pavimento y las señales de color blancas
FOTO

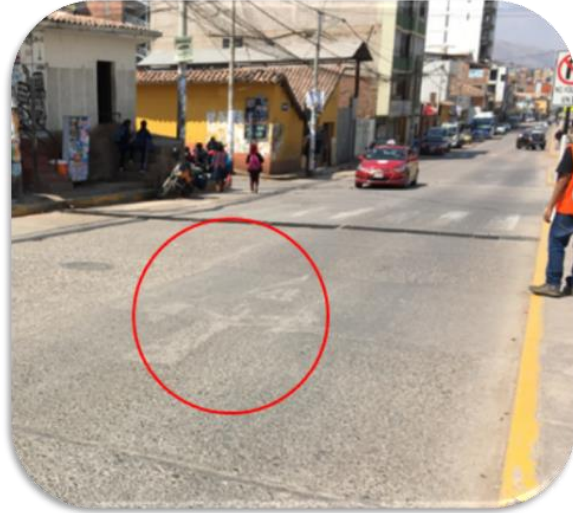
33	¿Son del color correcto las demarcaciones?	SI	Si son de color correcto
FOTO
