FICHA DE EVALUACIÓN DE ACCESIBILIDAD AL INTERIOR DEL IPD -VEREDAS		
Tesis: “EVALUACIÓN Y PROPUESTA DE SOLUCIÓN A LA ACCESIBILIDAD DE LAS PERSONAS CON DISCAPACIDAD MOTRIZ Y VISUAL, EN EL IPD - Coliseo Casa de la Juventud DEL DISTRITO DE WANCHAQ –CUSCO”		
	UNIVERSIDAD ANDINA DEL CUSCO	
	FACULTAD DE INGENIERIA Y ARQUITECTURA	
	ESCUELA PROFESIONAL DE INGENIERIA CIVIL	
TESISTA:	Bach. Nayda Soledad Parra Ortiz

Fecha de Evaluación: 06 de Abril del 2019  
 Calle, Vía y/o Zona a Evaluar: Puerta N°1 - Puerta N°3 - Se denominará "Tramo1"

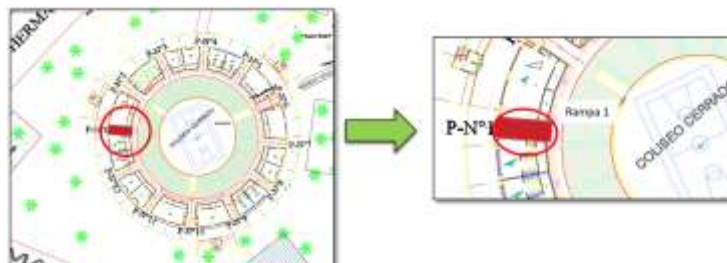
Presenta fisuras y desgaste en la superficie de la rampa.

Indicar Medida: 4.16 m

Indicar % de Pendiente: 9.50%
