**UNIVERSIDAD ANDINA DEL CUSCO**  
**FACULTAD DE INGENIERÍA Y ARQUITECTURA**  
**ESCUELA PROFESIONAL DE INGENIERÍA CIVIL**

**TESIS**

ANÁLISIS COMPARATIVO DEL ÍNDICE DE CONDICIÓN DE PAVIMENTO EN  
LA AV. LA CULTURA ENTRE SANTA ÚRSULA Y MARISCAL GAMARRA POR  
LOS MÉTODOS PASER Y PCI AÑO 2022

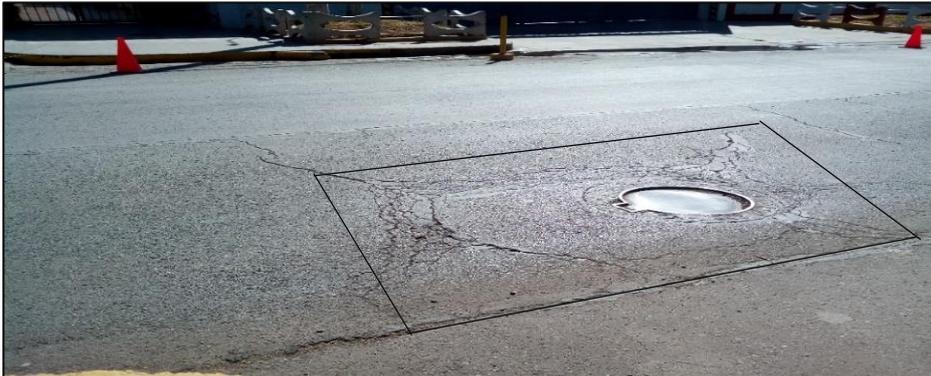
## Figura 29

*Piel de Cocodrilo*

*Fuente:* Elaboración Propia (Calzada de subida Prog: 0+240-0+270).

Para averías con un nivel de gravedad leve, nuestras opciones de reparación incluyen dejar la zona sin reparar o aplicar un sellado superficial o un sobre - carpeta. El parchado, sobre - carpeta y, finalmente, la restauración de la zona afectada son opciones para los niveles de gravedad medio y alto.

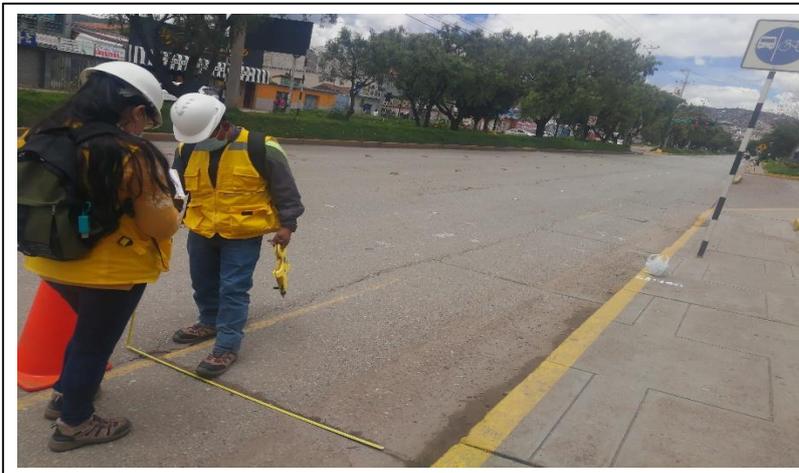
### Figura 39

*Fisura de Reflexión de Juntas*

Nota: Calzada de subida Prog: 01+140-01+170.

El sellado es la opción de reparación para el nivel de gravedad leve, mientras que el sellado y el parcheado son las posibilidades para el nivel de gravedad moderado. Por último, en el nivel grave, es necesario parchear o reconstruir la junta.

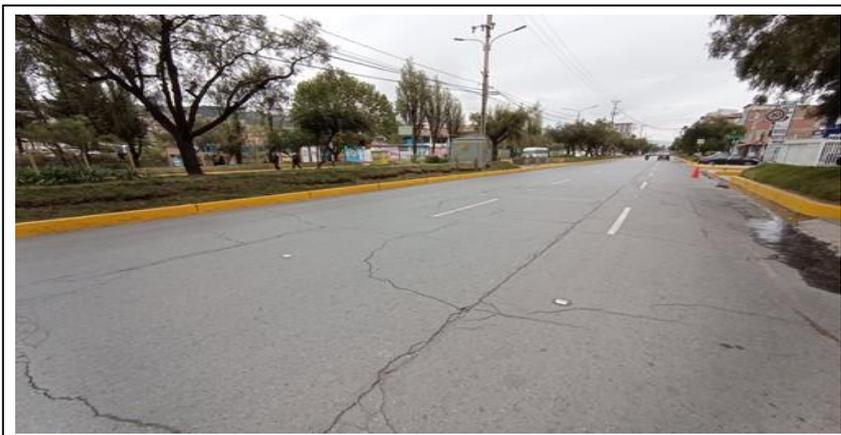
#### **Figura 41**

*Fisura Transversal y Longitudinal*

*Nota:* Calzada de bajada Prog: 01+110-01+140.

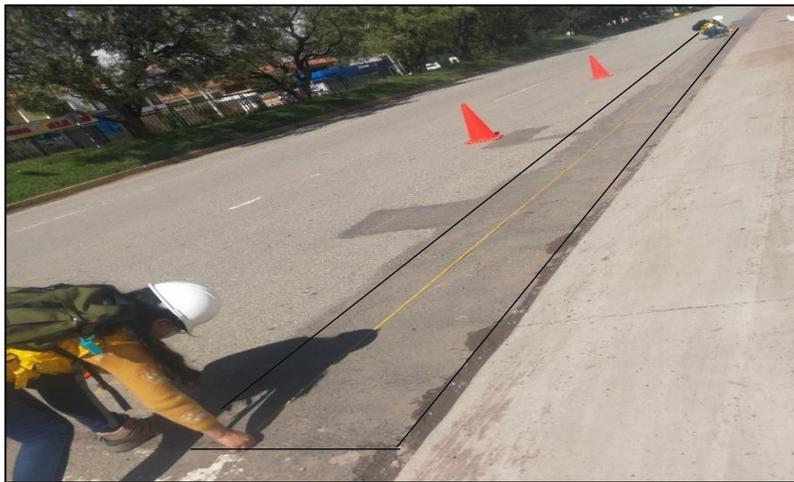
**Figura 43**

*Parches y Cortes Utilitarios*

*Nota: Calzada de subida Prog: 0+930-0+960).*

En esencia, la reparación con parches implica la sustitución. Puede omitirse en casos de escasa gravedad.

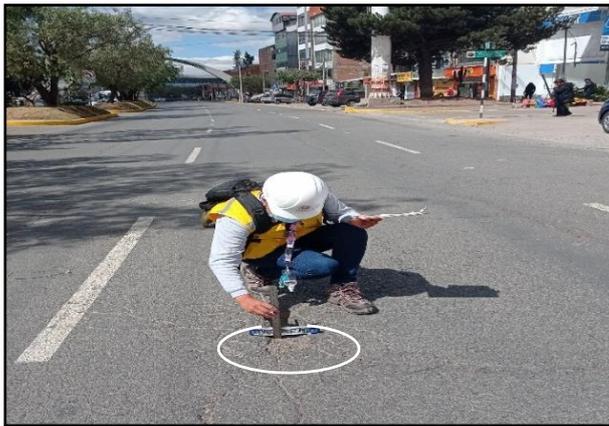
**Figura 46**

*Huecos*

*Fuente:* Elaboración Propia (tramo de bajada prog: 01+980-02+010).

Para reparar los huecos, se recurre sobre todo a parches parciales o profundos; los que tienen un nivel de gravedad bajo pueden dejarse sin hacer, pero lo ideal es repararlos para evitar que los huecos se agraven y supongan mayores gastos de reparación. Los huecos son uno de los desperfectos que deben solucionarse de inmediato.

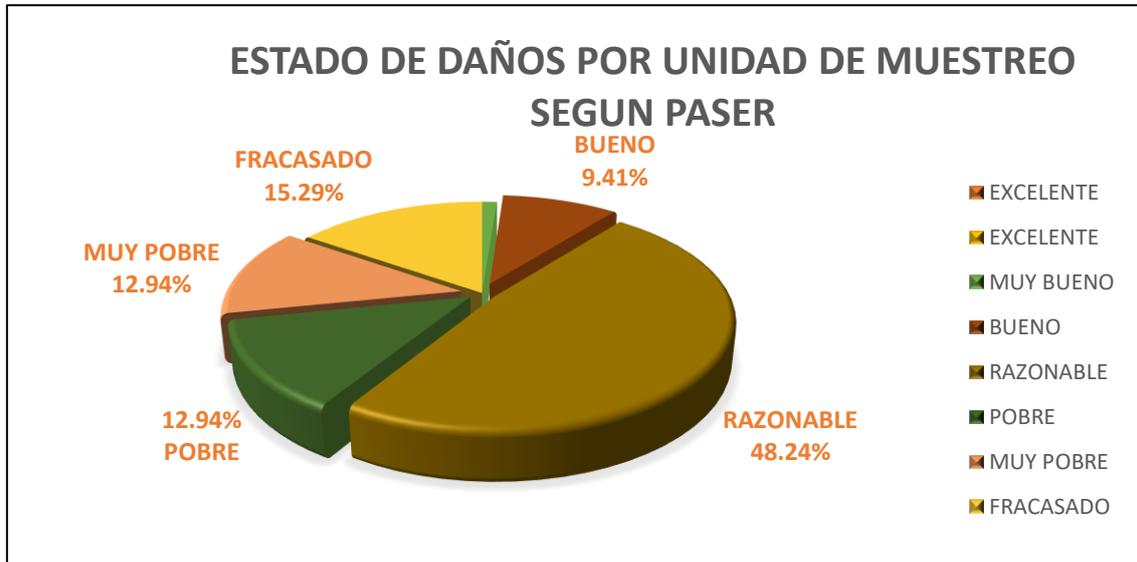
**Figura 104**

*Calzada de Bajada Mariscal Gamarra – Santa Úrsula. Estado de las Unidades de Muestreo*

En la tabla 65 muestra detalladamente cómo clasifica la técnica PASER de cada unidad de muestreo, y en la tabla 66 ofrece un resumen de esta clasificación. Si se toma la media de toda la sección, puede decirse que la sección 2 se encuentra en un estado razonable, y la Figura 101 muestra con más detalle que el 48.24% de las unidades de muestreo se encuentran en un estado RAZONABLE, el 15.29% en un estado FRACASADO, el 12.94% en un estado MUY POBRE y sólo el 9.41% en un BUEN estado.
