# UNIVERSIDAD ANDINA DEL CUSCO

“INFLUENCIA DEL MODELO AS BUILT EN OPERACIÓN Y MANTENIMIENTO  
EN LA AV. ARGENTINA Y CIRCUNVALACIÓN – SACSAYHUAMAN,  
DISTRITO DE CUSCO, PROVINCIA DE CUSCO, DEL DEPARTAMENTO DE  
CUSCO, AÑO 2023”

TESIS PARA OPTAR EL TITULO DE  
INGENIERO CIVIL

**2023**

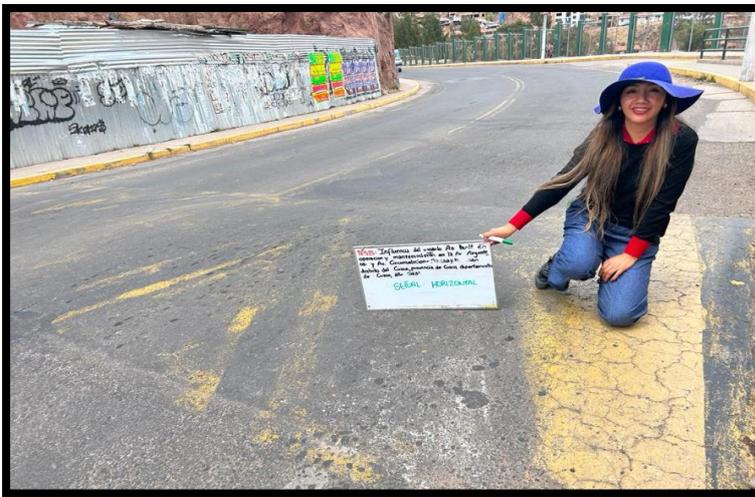
**Figura 25**

*Inspección de las demarcaciones existentes en la Avenida de estudio.*

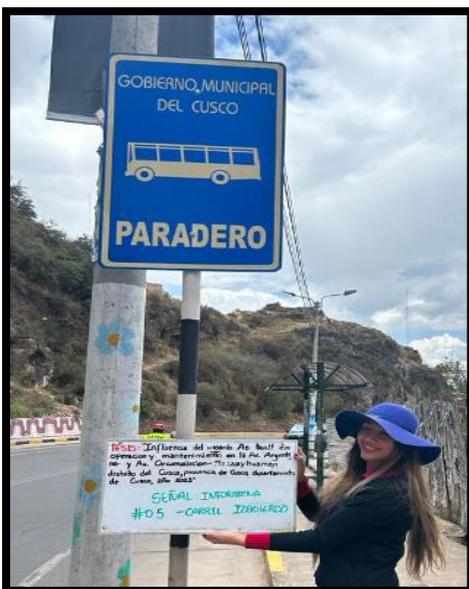
**Figura 26**

*Inspección de la señalización vertical existente en la Avenida de estudio.*
